ポリマーセメントモルタルライニングの塩化物遮へい性能

Chloride-Arresting Capacity of Polymer Modified Mortar Lining

小 林 一 輔*・白 木 亮 司*・星 野 富 夫*

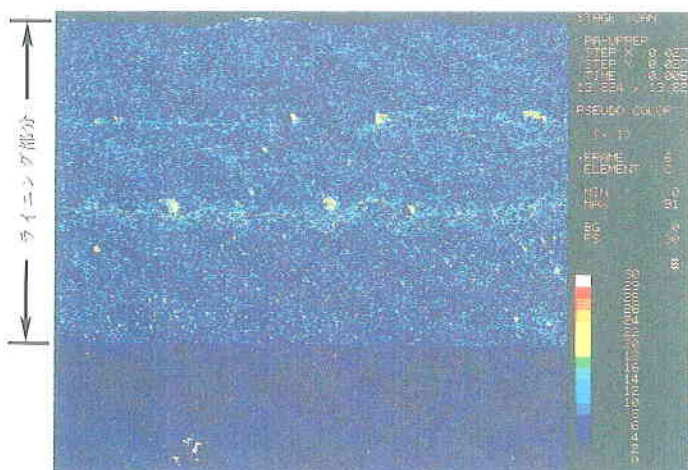
写真-3 ポリマーセメントモルタルライニング層における炭素の分布状態

体断面における塩素の分布状態を示したものである。画面で白く見える部分は相対的に元素濃度が高く、暗色になるほど元素濃度が低くなる。写真の下方において塩素の濃度が高くなっている部分は、ライニングを施していない打設面から塩化物が浸透したものである。この写真から明らかなことは、ポリマーセメントモルタルのライニング層が塩化物のコンクリート内部への浸透を完全に遮へいしていることである。写真-2はライニング層部分における塩素の分布状態を示したものであって、この写真を見ると塩素濃度は最上部の層において最も高く、中間では濃度が下層部に向かって低下し、最下層部つまりコンクリートとの界面の層ではこの層の表面付近において完全にバックグラウンドのレベル、すなわち塩素の浸透が無い状態になっている。図-2～3はそれぞれ写真-2～3に該当する部分の塩素濃度の化学分析結果であるが、EPMAによる面分析結果と良く対応している。以上のような塩化物の遮へい効果はポリマーセメントモルタルのライニングを3層に分けて施工したことで密接に関係している。すなわち、塩化物の浸透はほとんど最上層に留まっており、中間層にわずかに浸透しているが最下層部の表面では完全に遮断されているのである。何故に塩素の浸透がこのようなライニングの層状構造によって支配されるのかを調べるために同じくEPMAによって炭素の分布状態を調べたものが写真-3である。2層にわたって炭素の濃度が高く見える部分では緻密なポリマーフィルムが形成されていることを示しており、これが塩化物を

効果的に遮へいしていると考えられる。また、写真-4はポリマーセメントモルタルライニング部分における骨材とセメント硬化体をフッ酸と塩酸によって溶出させた部分、すなわち、ポリマー組織の走査電子顕微鏡像を示したものである。この部分は第1層の表層の構造であって、極めて緻密なポリマーの組織が形成されていることがわかる。このような緻密なポリマー組織が形成される機構に関してはポリマーセメントモルタルの硬化機構と各層の施工において1つの層を施工してから次の層を施工する時間との関係が重要な要因となる。今回のライニングでは、まず最下層部を施工してから18時間湿空気に保存した後中間層を施工し、その後24時間湿空気に保存してから最上層部を施工している。一般にポリマーセメントモルタルにおいては、薄層に施工すると表面からの水分の蒸発にともないポリマーディスページョンの微粒子が表層部に集まり、緻密なポリマーフィルムを形成しやすいといわれている。写真-3に見られるポリマーフィルムの層は以上のような機構によって生じたものと考えられる。このような緻密なポリマー組織の存在は写真-5に示すように肉眼によっても確認することができる。

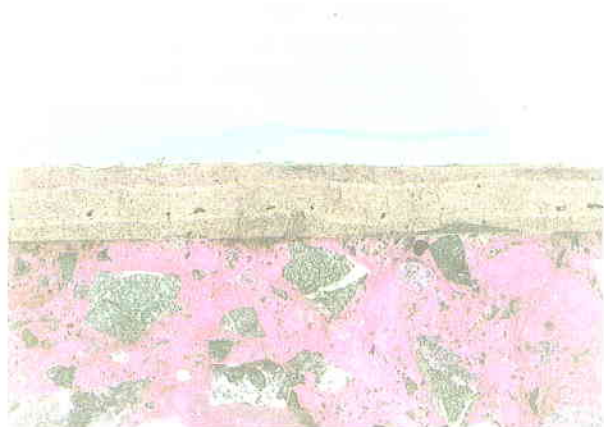
写真-5 ポリマーセメントモルタルの断面
(フェノールフタレイン溶液で呈色)
