## アルカリシリカ反応によるコンクリート構造物の膨張とひびわれの発生機構(I)

Expansion and Cracking of Concrete Structures Caused by Alkali Silica Reaction

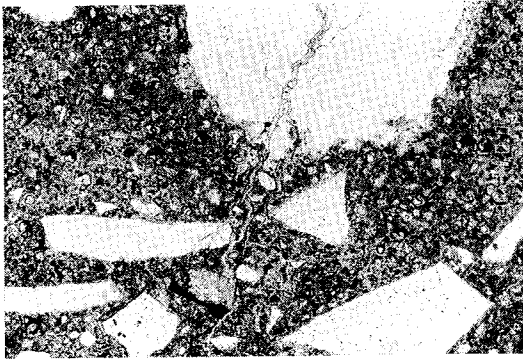
写真-3は反応性骨材としてチャートを用いて6カ月間促進膨張試験を実施し, 約0.3%膨張したコンクリート試験体の中央部から採取した薄片の偏光顕微鏡写真であって, コンクリート内部に生じている数多くの微小なひびわれの一例を示したものである。この写真から明らかかなことは内部に生じているひびわれはセメント硬化体と骨材粒子という2つの相とは無関係に発達していることである。この種の微小なひびわれは試験体の周辺部から採取した薄片では非常に少ない。この写真においても1つ注目を要する点は細骨材粒子のセメント硬化体に接する部分であって, セメント硬化体部分との境界ははっきりせず, 粒子がセメント硬化体部分に溶解してい

写真-3 アルカリシリカ反応によってコンクリート試験体の中央部に生じている微細なひびわれ

るような状態を呈している。すなわち、この部分はアルカリシリカ反応によって粒子を構成しているシリカ鉱物が分解している部分である。このような個所は中央部に近いほど数多く存在するが、周辺部にはほとんど見当たらない。その代わり周辺部には写真-4に示すような幅の大きいひびわれが外部に向かって伸びており、これらのひびわれの大部分は炭酸化したゲルによって充填されている。

1) ASRによって生じたコンクリート内部の微小なひびわれは部材の内部において数多く発生しており、これらのひびわれはセメント硬化体と骨材粒子の配置とはほぼ無関係に発達している。このことは、ASRの進行に伴い、両者ともに非晶質化が進行して力学的には同質の組織に近づいたことを示している。

2) 試験体の内部の骨材粒子の多くはASRによって周辺部分が分解しており、反応生成物であるゲルがセメ

ント硬化体中に拡散したことを示している。

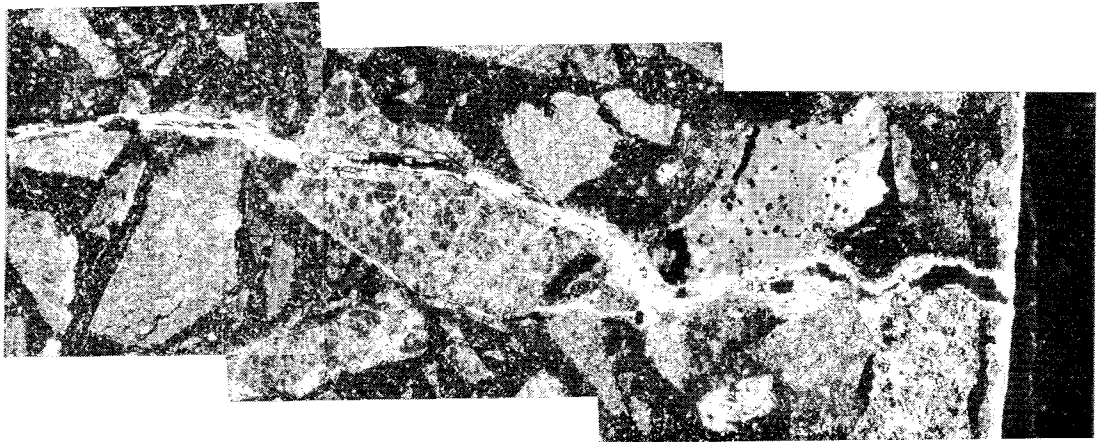
写真-4 アルカリシリカ反応によってコンクリート試験体の周辺部に生じているマクロなひびわれ—右側が表面 (偏光顕微鏡, クロスニコル像, 画面横幅 約6.7mm)
