アルカリ骨材反応によって早期劣化を生じた大規模集合住宅の調査研究 (VII) ——炭酸化による劣化——

An Investigation on the Large Scale Housing Apartment Deteriorated by Alkali-Aggregate Reaction (VII)

——Deterioration by Carbonization——

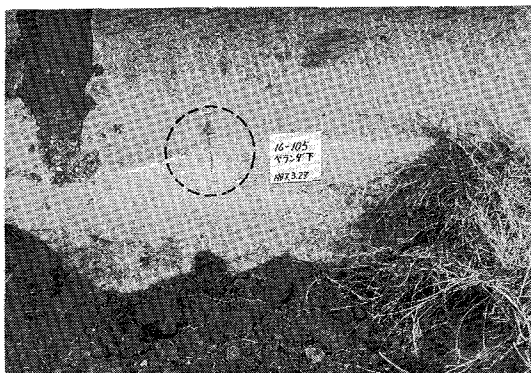
もう1か所は16号棟南側のベランダ下部の基礎である。この部分を選定した理由は、写真-1にみられるように、基礎の地表面から5~10cm上の部分までがベルト状に白色を呈していたからであり、このような現象はこの団地の建物に一般的に認められるものである。コアボーリングは写真-1に示すように、断面の約半分が白色部分を含むように行い、直径10cm、長さが15cmのコアを採取した。

写真-1 ベランダ下基礎コンクリートの地表面付近にみられる白色の溶出物。これは南側の基礎の全面にわたって帯状に生じている。(○はコア採取箇所)

かにされた炭酸化の進行によって裏付けられたが、Caの減少は土壤中の水分によって表層付近のCaCO₃が溶出したことによるものと推測され、写真-1に示した地表面の白色帯にこの作用によって生じたものと考えられる。図-6は試料のセメント硬化体部分における炭酸化および溶出作用とこれによる全カルシウム量の結合形態ならびに量の変化の模式図であり、変色部分の組織の大半はC-S-Hの分解によりCaCO₃ (calcite)に変化していることを表している。この部分が漂白されたように変色するのは恐らく、このcalciteが組織の大半を占めたことによるものであろう。

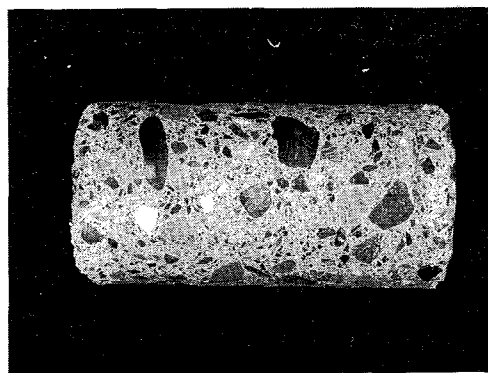
この場合も表面から内部にかけての変色は、外側から22mm、内側から8mmの範囲に生じていた。これらのコアの外観を写真-2に示す。

写真-2 ベランダ下の基礎コンクリートより抜き取ったコアの外観(向かって左端部分が表側、右端が内側であって、左端部分のほうに変色域の幅が大きいことがわかる)

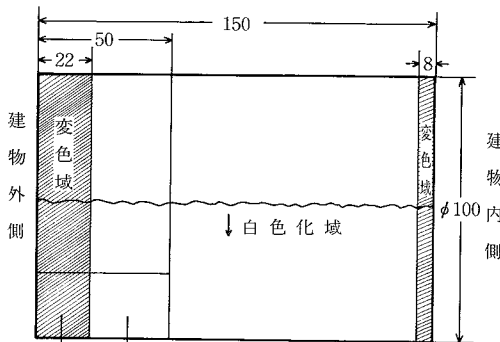
化によって生じたものと考え、これを確認するために変色部分と非変色部分(図-1)から採取した試料についてまず粉末X線回折試験と熱分析試験を行った。なお、16号棟より採取したコアの肉眼観察の結果から粗骨材中に石灰石が散在していることが判明したので、上記の試験に先だって、コア中心部のコンクリートから、偏光顕微鏡用の薄片を作成してモルタル組織の観察を行い、細骨材として石灰石が使用されていないこと、細骨材として使用されている岩石中にcalciteなどのCaCO₃がほとんど存在しないことを確かめた。

図-1 ボーリングコアの模式断面図

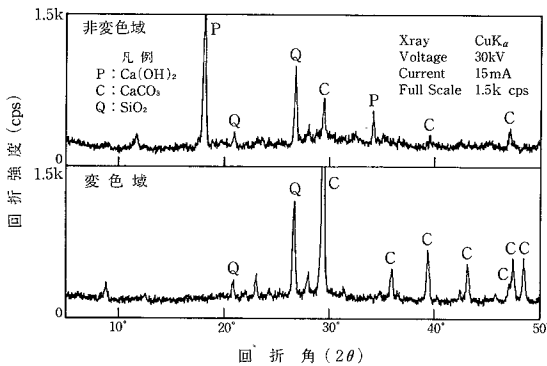
図-2はX線回折試験結果を示したものである。非変色部分にはCaCO₃とともにCa(OH)₂の存在を示す強い回折ピークが認められるが、変色部分ではCa(OH)₂の回折ピークが全く認められず、炭酸化が生じていることがわかる。

図-2 変色域および非変色域試料の粉末X線回折図

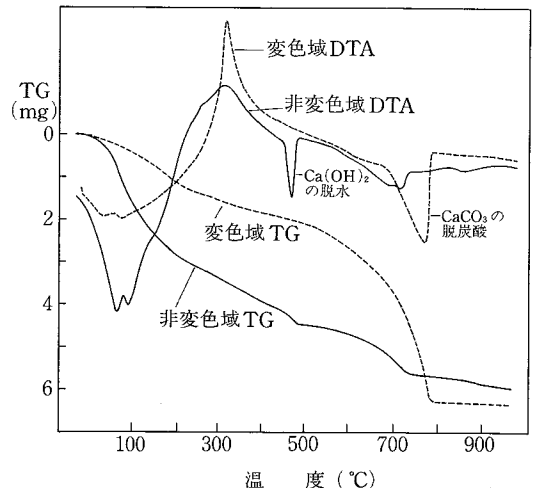
図-3および表-1は上記の部分の試料について熱分析試験を行い、Ca(OH)₂とCaCO₃の定量を行った結果である。表-1から明らかなことは、変色部におけるCaCO₃の量が試料全重量の34~37%に達することである。非変色

部におけるCa(OH)₂がすべてCaCO₃に変化したと仮定した場合、CaCO₃の重量百分率はいずれも20%前後となるので、試料全重量の14~17%に相当するCaCO₃はセメントの水和生成物であるCa(OH)₂以外の部分から供給されたことになる。

図-3 変色域および非変色域試料の熱分析(TG-DTA)曲線

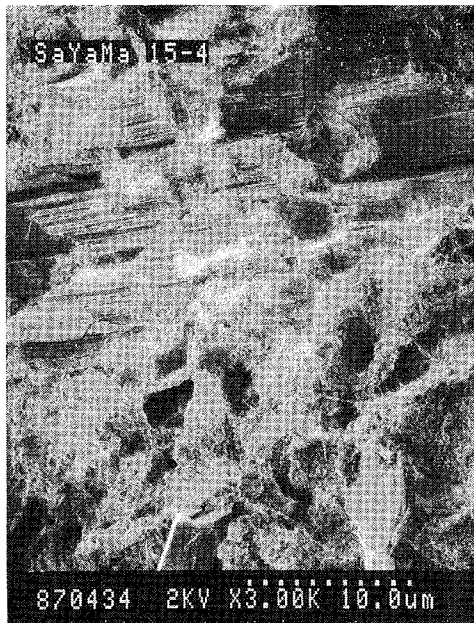
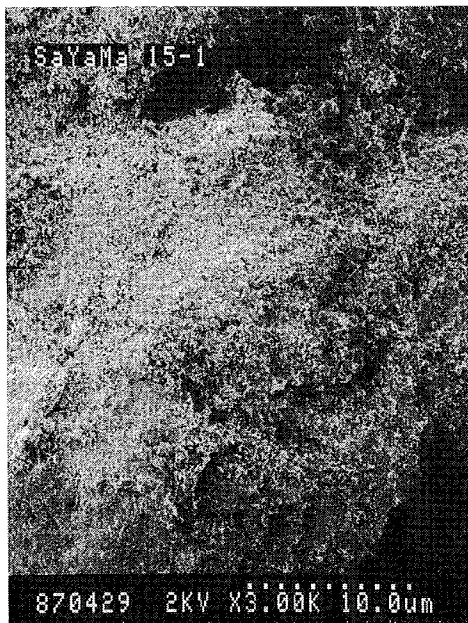
C-S-Hの分解はとりも直さずセメント硬化体組織の分解ということであり、極めて脆弱で崩壊しやすい組織に変質したことを意味する。写真-3および4は変色部分と非変色部分のSEM像を比較して示したものであって、これらの写真から変色部分は多孔性の異質な組織に変化しており、非変色部分に認められるような水和生成物は

写真-3 セメント硬化体の電子顕微鏡写真 (15号棟)

ほとんど認められないことがわかる。

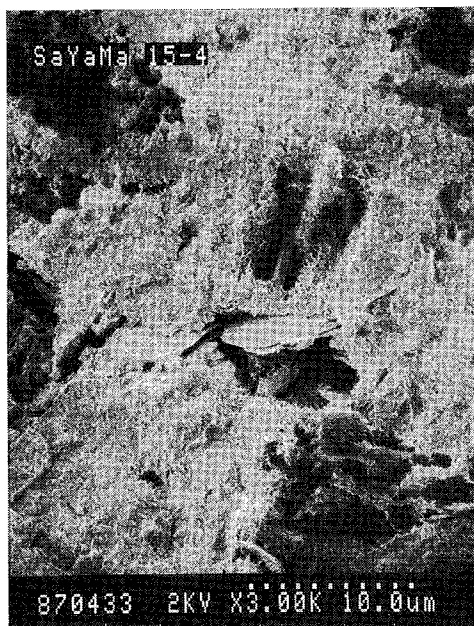
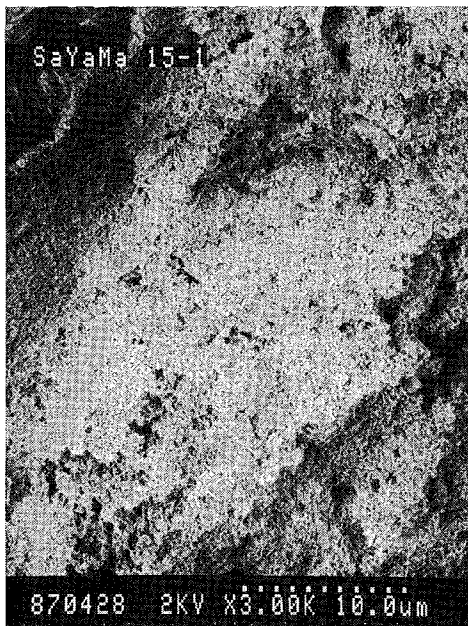
写真-4 セメント硬化体の電子顕微鏡写真 (15号棟)

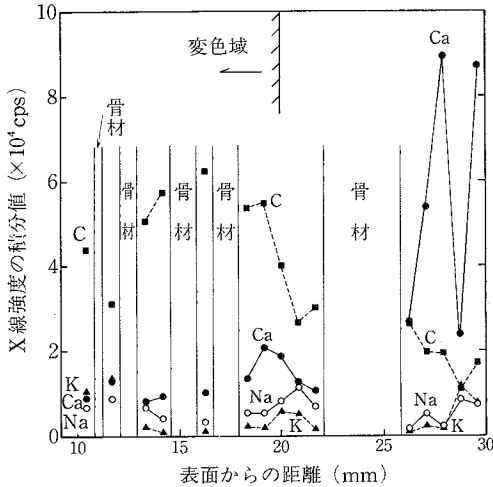
一方、図-4 および図-5 は採取したコアの表面から内部に向かってEPMAによる線分析を行った結果を示したものである。これらの図は、C, NaまたはKのX線強度

は変色領域の表面付近で高くなっている反面、Caは表面に近づくに従って減少していることを示しており前報に示した、1号棟ならびに19号棟の場合の結果と類似した傾向が認められる。Cの増大は今回の検討によって明ら

図-4 EPMAによる線分析プロファイル (15号棟)

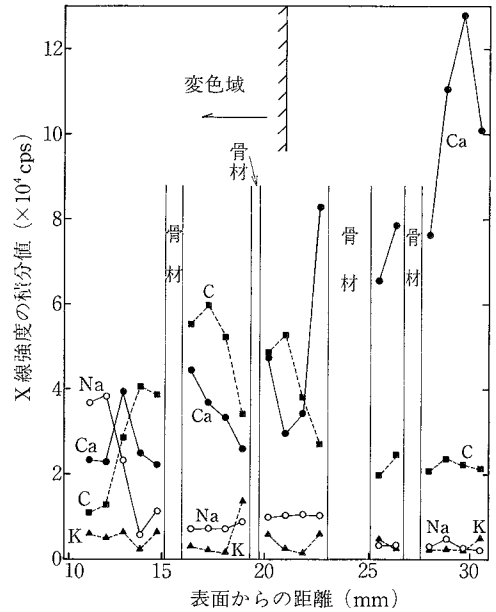
図-5 EPMAによる線分析プロファイル (16号棟)

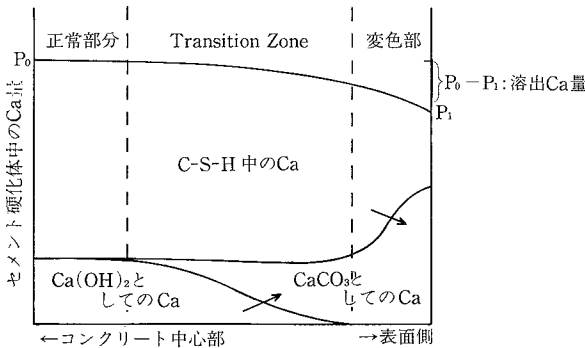
図-6 セメント硬化体におけるCaの結合形態および量の変化を表す模式図
