# 博士論文

多時期の高分解能な写真測量手法による地表環境変動の定量化  
(Quantification of surface environmental changes by high resolution  
photogrammetry method at multiple times)

東京大学大学院  
新領域創成科学研究科

柳場 庄一郎

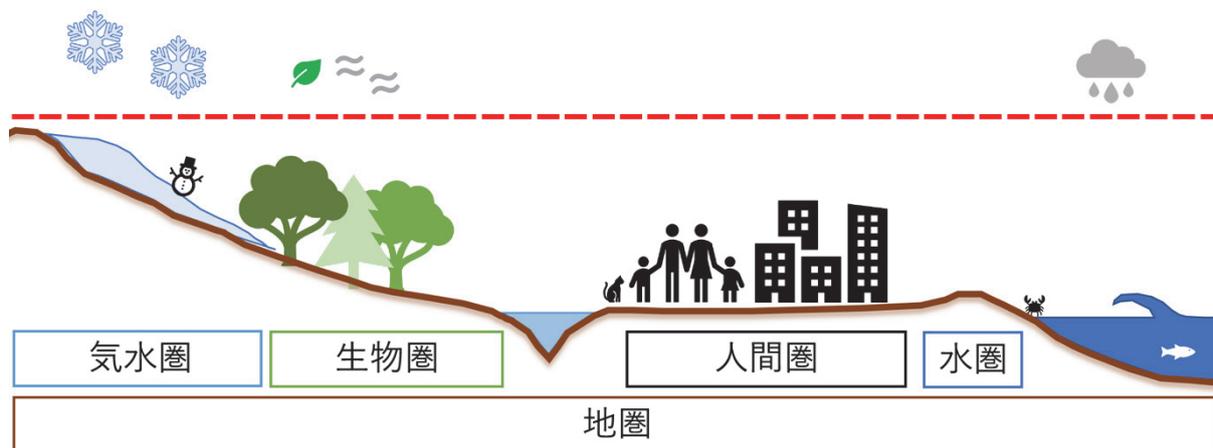
**図 1.1** 多圏的な要素で構成される地表環境

地圏（地表）の上には、気水圏（雪氷）、生物圏（植生）、人間圏（人工物）、水圏（河川、海洋）が重層的に広がり、地表環境を構成している。地表環境には、赤破線の上を示した大気そのものやその動き（風）、空中にある降雪、降雨は含まれない。

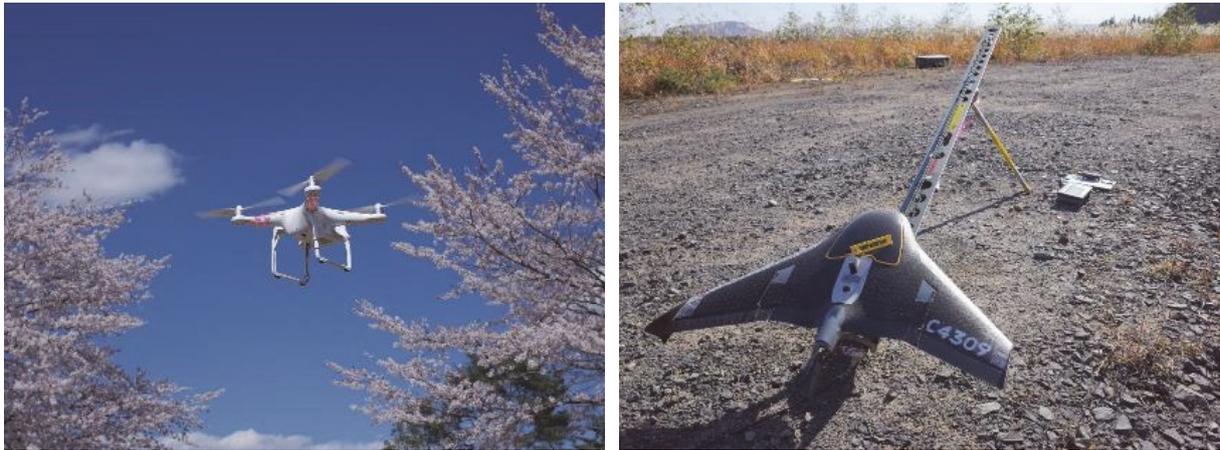
図 2.2 回転翼 UAV および固定翼 UAV の例

回転翼型（左）は垂直離着陸、および空中での静止（ホバリング）が可能のため、山間地や狭隘地でも運用しやすい。固定翼型（右）は離着陸に広さのある土地が必要とされる。近年は、いずれのタイプでも飛行制御に GNSS による位置計測が利用されることが多く、これにより、自動帰還や自律飛行などの高度な飛行が実現された。

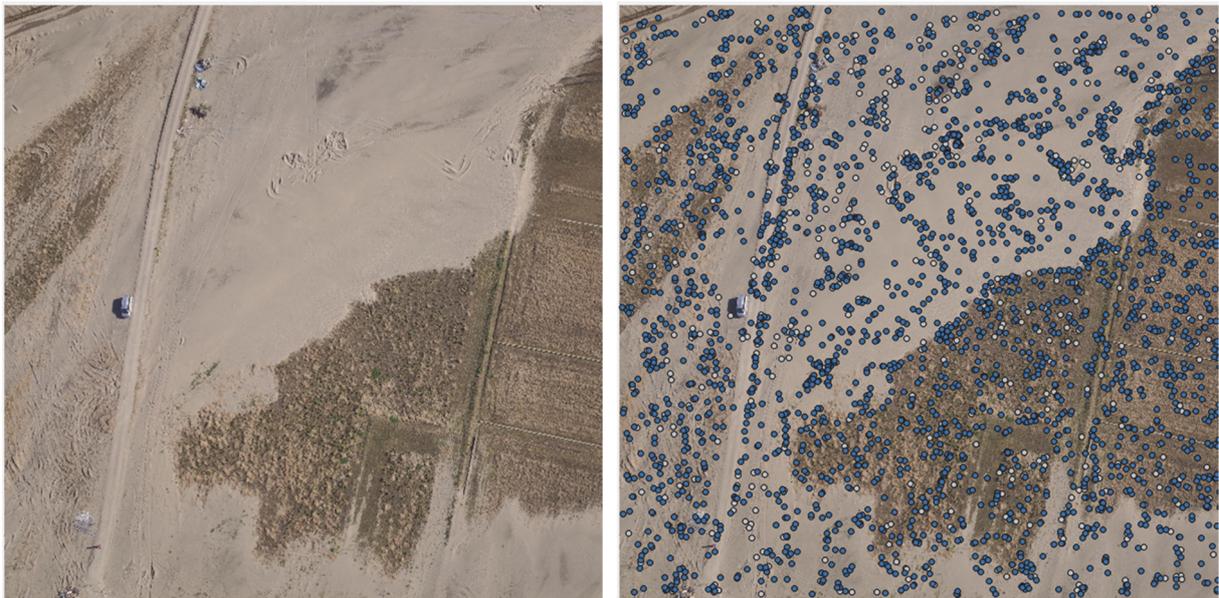
図 2.4 UAV から撮影された垂直写真、および抽出された画像特徴点

左は UAV から撮影された垂直写真の一部を切り出したもの。右は、切り出した範囲で自動的に抽出された画像特徴点（グレーの点）と、タイポイントとして使用された点（青い点）。左の写真の中央部のように、人間の目は砂が均等に広がるのっぺりとしたテクスチャーを示す部分であっても、右の写真のように、SfM による画像特徴点の抽出アルゴリズムでは、個別に識別される地点として、多数の画像特徴点とタイポイントが得られている。2015 年 9 月、鬼怒川の破堤により生じたクレバススプレーの UAV による垂直写真（筆者撮影）

ず、不明であることが多い。これらを踏まえても、地表環境のように撮影対象が自然物であれば、概して品質の良い画像特徴点が多数得られる（図 2.4）。また、画像特徴点が少ない場合や、自動処理では不正確なタイポイントが生成される場合など、必要に応じて手動でタイポイントを設置することも可能である。

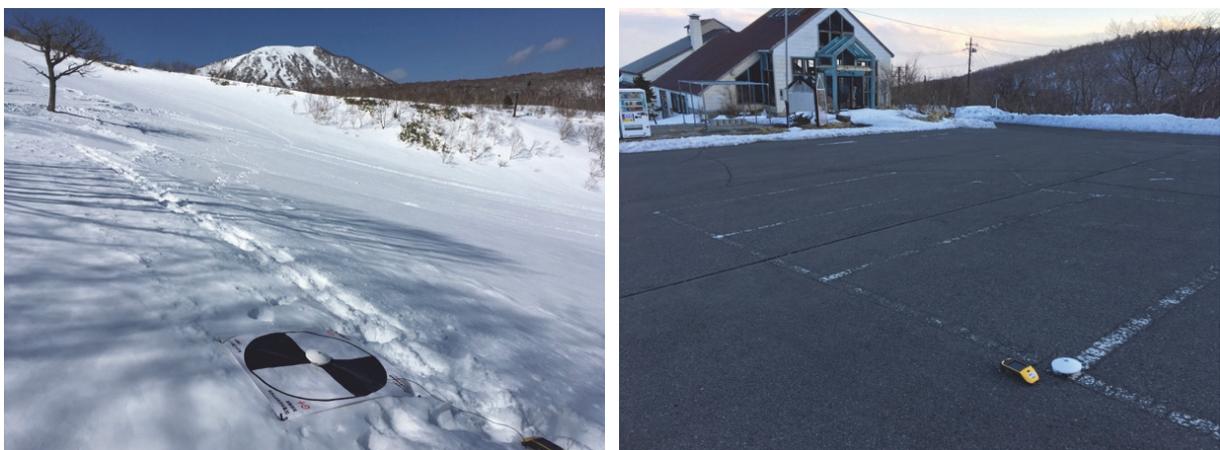
**図 2.6** フィールド上の地上基準点の例

(左) 雪上への対空標識の設置例、(右) 駐車場の白線の交点を利用している例。

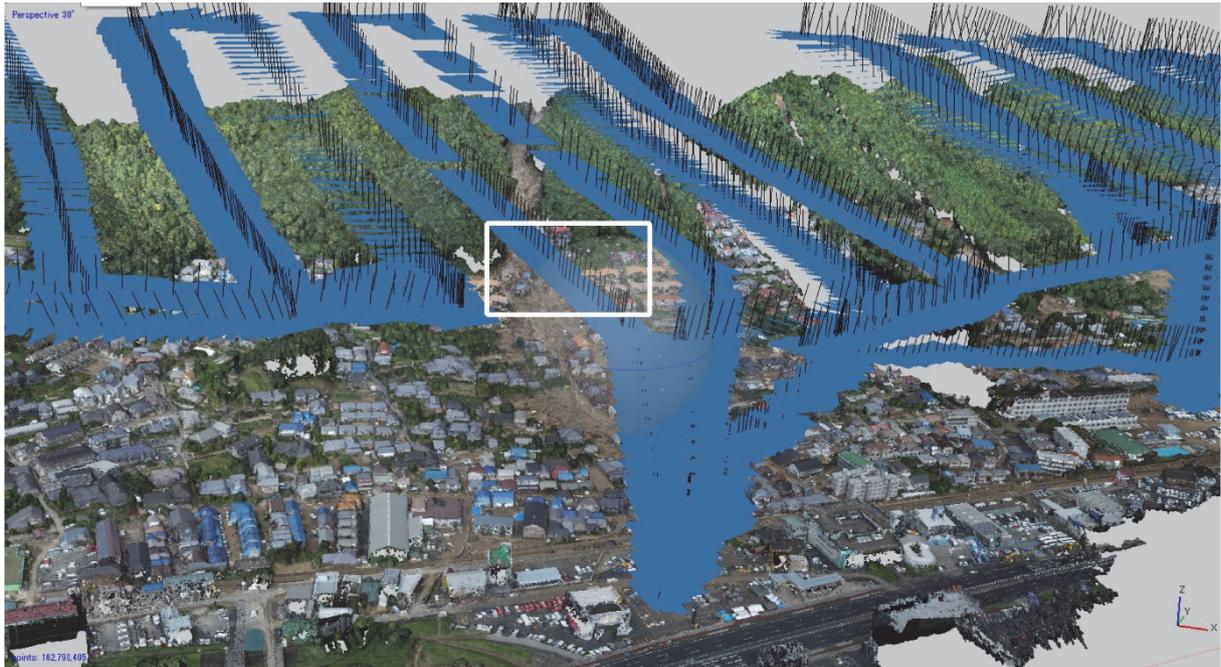
図 2.11 高密度点群の例

各写真の全画素 (1/1)、または 1/2、1/16、1/64、1/256 に間引いた画素に対する位置座標の計算による高密度な点群の作成。この例では 1/16 に間引きし、約 1.6 億点の点群が得られた。白枠は、図 2.12 の範囲を示す。

三次元モデルの精度が、計測目的に対して十分であることを確認した後、高密度点群 (Dense point cloud) (図 2.11) と TIN (Triangulated irregular network) を作成する。高密度点群は、写真の全画素に対してその三次元位置を計算するため、写真の枚数や計算機リソースによっては極めて長い時間を要する。目的に応じて間引き計算も可能だが、間引いた分だけ、次のステップで出力する DSM の空間分解能が低下する。ただし、オルソモザイク画像の空間分解能は低下しない。図 2.12 は、図 2.11 の白枠内を拡大したものであり、高密度点群が点の集合によって構成されていることがわかる。また、樹木の根元の幹の部分など、写真には写らない場所の三次元情報が欠落している様子も見られる。

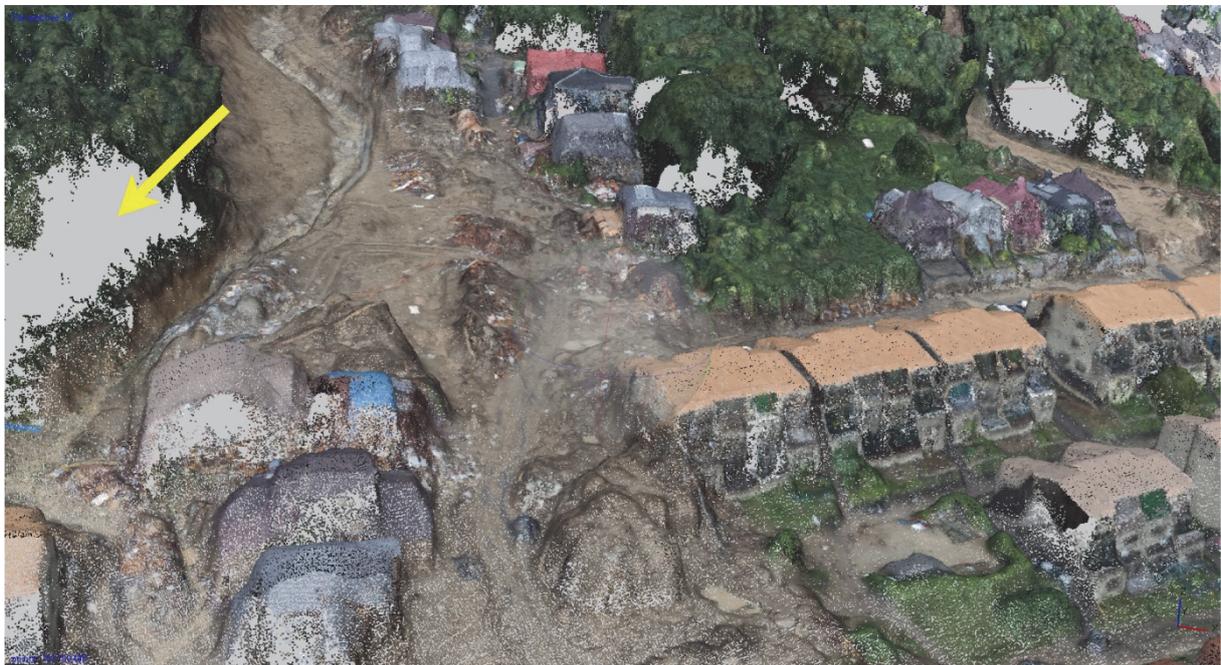
図 2.12 高密度点群の拡大図

高密度点群 (図 2.11 の白枠内) を拡大した状態。点の集合で構成されていることがわかる。黄色矢印で示した領域は、樹木の根元の樹幹部分が見られるはずだが、写真には写らない部分のため、点群が得られない。

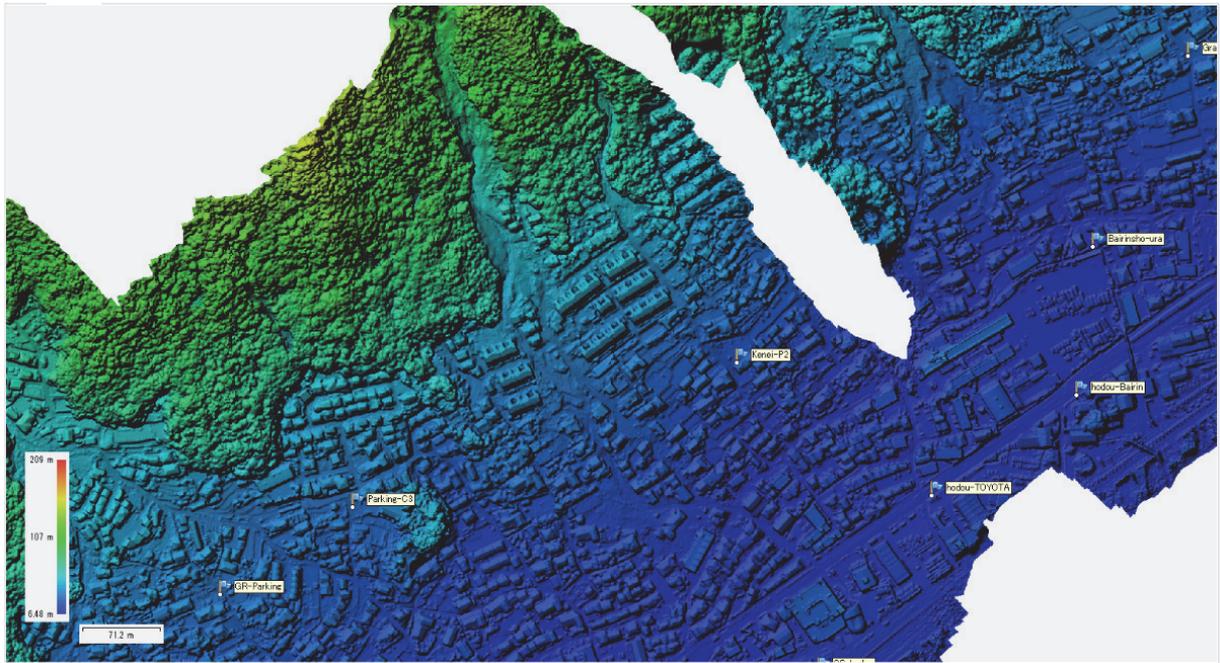
図 2.13 高密度点群から作成された DSM の例

この例は、1/16 に間引いた高密度点群から作成され、23,221 画素×21,166 画素、空間分解能は 14 cm であった。

最後のステップでは、SfM 解析の成果品として、地表環境変動研究での分析に使用する DSM とオルソモザイク画像を出力する (図 2.13、図 2.14)。DSM は高密度点群から作成される。DSM の空間分解能は、高密度点群の間引き量に応じて低下する。仮に撮影時の空間分解能が 5 cm とした場合、高密度点群を間引かない場合には 5 cm の空間分解能で DSM が出力される。したがって、高密度点群を 1/4 に間引いた場合の空間分解能は 10 cm、1/16 間引きの場合は 20 cm、1/64 間引きの場合は 40 cm、1/256 間引きの場合は 80 cm の空間分解能が得られる。オルソモザイク画像は、TIN から作成される。オルソモザイク画像は、撮影された写真のレンズ歪みを除去した後に、TIN の三角形に合わせて写真を切り取り、それをモザイク (結合) することによって作成されるため、撮影時と同等の空間分解能が得られる。

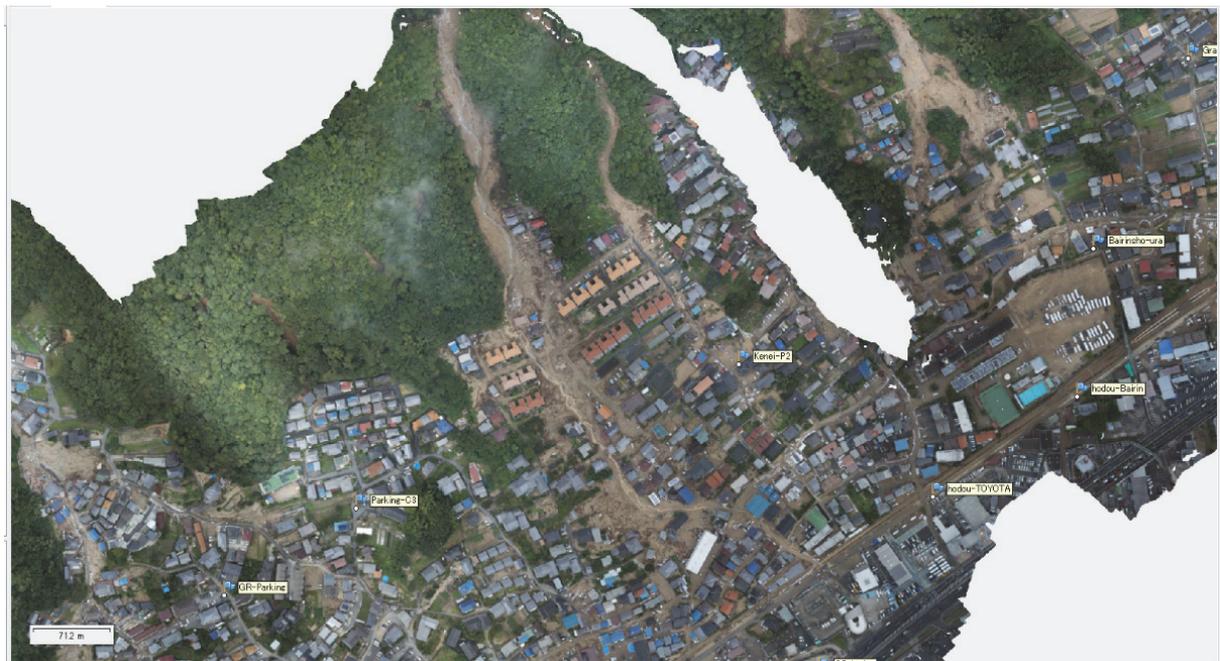
図 2.14 TIN から作成されたオルソモザイク画像の例

この例は、60,035 画素×53,167 画素（約 32 億画素）、空間分解能は 3.5 cm であった。

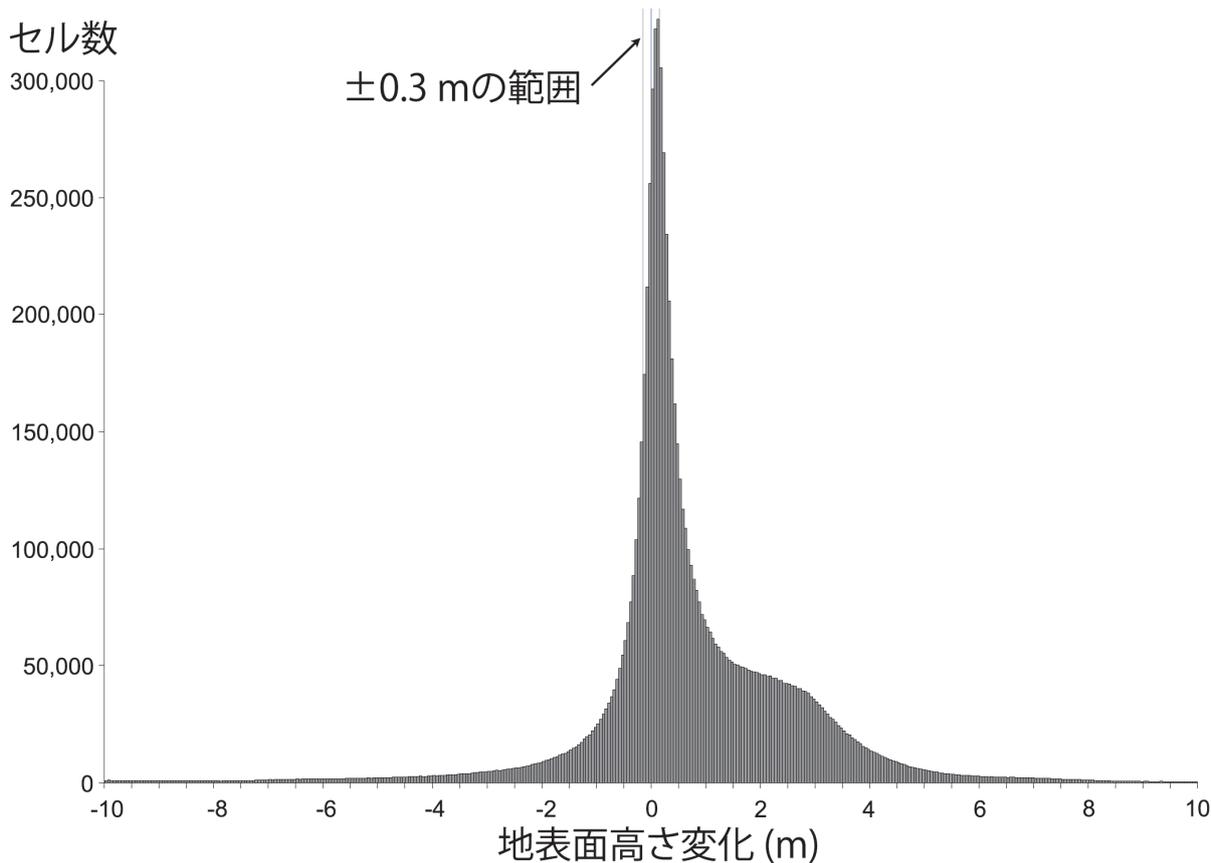
図 3.4 地表面高さ変化のヒストグラム

横軸左側が侵食、右側が堆積に相当し、青線を中心とした灰色線は±0.3 m の範囲を示す。

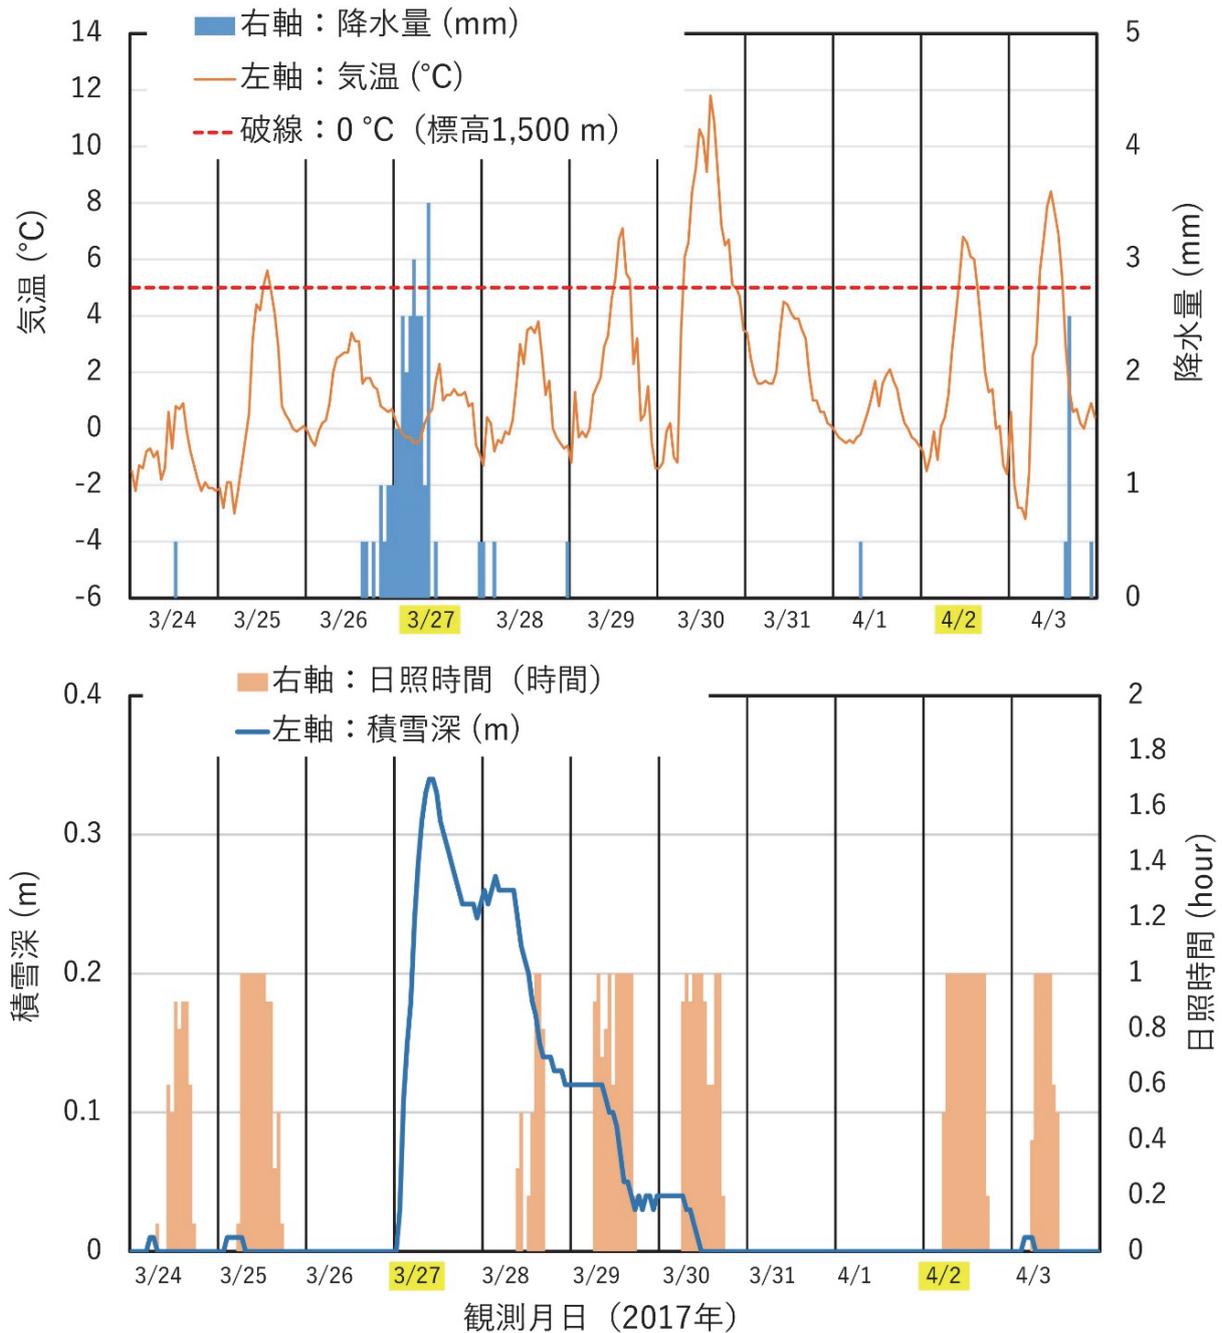
図 4.5 降水量と気温、および日照時間と積雪深

上は降水量と気温、下は日照時間と積雪深のグラフ。黄色マーカーを付した 3/27 は雪崩発生日、4/2 は UAV 撮影日を示す。上のグラフの破線は、標高 1,500 m 地点における気温 0 °C のライン (気温減率 0.65 °C/100 m) を示す。2017 年 3 月 24 日から 4 月 3 日までのアメダス「那須高原」観測点で得られた観測値を使用した。

749 m) において、災害 3 日前の 2017 年 3 月 24 日から 4 月 3 日までの降水量と気温、および、日照時間と積雪深のグラフを作成した (図 4.5) (気象庁、2018)。融雪の可能性のある気温の境界として、気温減率  $0.65\text{ }^{\circ}\text{C}/100\text{ m}$  とした場合の、標高 1,500 m における気温  $0\text{ }^{\circ}\text{C}$  のラインを赤色の破線で示した (図 4.5 上)。概観すると、3 月 27 日の雪崩発生から 4 月 2 日の UAV 撮影までの間、3 月 28 日から 30 日および、4 月 2 日の 4 日間で日照があった。さらに、3 月 29 日と 30 日および、4 月 2 日の 3 日間では、現場付近の気温が  $0\text{ }^{\circ}\text{C}$  を超えた。また、3 月 30 日にはアメダス観測点における積雪量がゼロとなった。

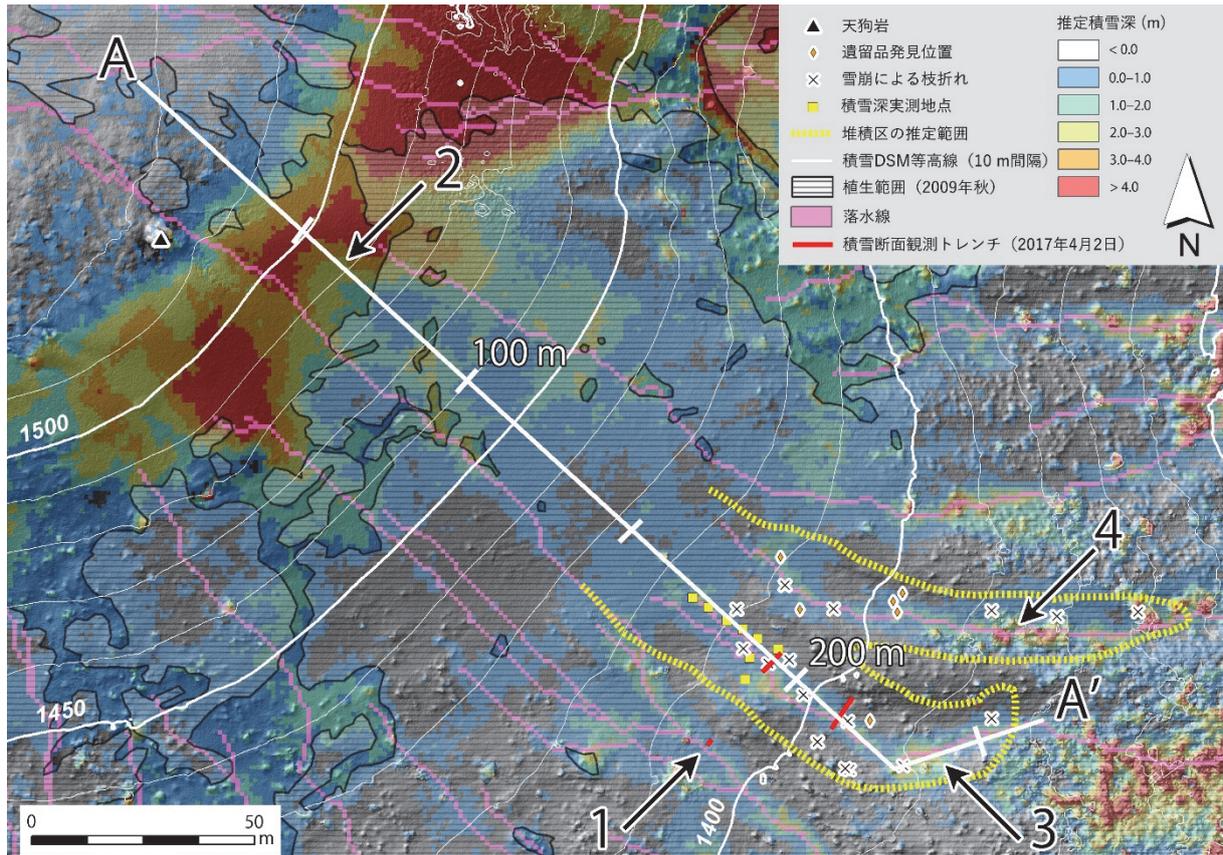
図 4.8 雪崩発生斜面周辺の推定積雪深図の拡大

水平距離 50 m の目盛が入った A-A'測線の断面図は図 4.9 に示す。黄色い点線は、枝折れと遺留品の分布から推定された堆積区の範囲（中村ほか、2018）、半透明の横線で囲われた範囲は 2009 年秋の植生範囲、ピンクの線は DTM から作成した落水線を示す。矢印 1 のトレンチ調査地点では雪崩の流下が確認されていない（山口ほか、2017）。矢印 2 は、2009 年秋の植生範囲に入っておらず、地表が露出している地点を指す。矢印 3 は救助活動地点（山口ほか、2017）、矢印 4 は立木の影響により推定積雪深が大きく示された地点を指す。

先に、平面図（**図 4.8**）から読み取ることができる雪崩斜面の特徴を整理する。堆積区の推定範囲（**図 4.8**の黄色破線）の南側の沢（**図 4.8**の矢印1：トレンチ調査地点）には雪崩の流入は確認されていないが（山口ほか、2017）、これを裏付けるように、この沢と雪崩が流下した北側の沢とでは、落水線の系統が異なることが示された。また、DTMが計測された2009年秋の時点で、既に斜面の広い範囲がササなどの植生に覆われていたが（**図 4.8**の植生の範囲）、堆積区の推定範囲の最上流部には、植生が分布しない範囲が存在することも確認された（**図 4.8**の矢印2）。また、この矢印2で示した地点は、積雪深が馬蹄形に減少していることが特徴的である。**図 4.8**の矢印3付近で谷筋がL字型に屈曲しており、この部分で最大3.4 mの推定積雪深の高まりがみられた。ここは、「周囲よりも積雪の量が多くなっており、救助活動が行われた地点」（山口ほか、2017）とされており、この現地調査報告と調和的であった。このさらに北側の谷筋では、標高1,385 m付近で推定積雪深が大きい値を示した（**図 4.8**の矢印4）。これは、複数本の立木の存在が可視化されたものであり、正常な結果と判断できる。

二箇所を確認されたクラックのような条線は、いずれも雪崩が流入した沢の直上に位置していた。また、推定積雪深が馬蹄形に減少した地点 (図 4.8 の矢印 2) より、20 m ほど標高が低い位置にあった。そして、雪崩発生時に斜面上で被災した方の話によれば、斜面の下方から上方に向かって亀裂が伝播し、その後、雪崩が発生したという (HTB ニュース、2018)。これらのクラックのような条線は、この証言にあった亀裂の伝播に関連するものか

次に、発生区の形状について検討する。雪崩流下シミュレーション (伊藤ほか、2018) では、発生区に相当する領域として、長径 55 m、短径 48 m、厚さ 0.6 m の始動積雪が設定された。このシミュレーションでは、雪崩が流下していない南側の沢 (図 4.8 の矢印 1、図 4.10 の b2) へも流入していることから、始動積雪の幅 (短径) の設定が大きすぎる可能性がある。そこで、南側の沢へ流入が生じない雪崩の幅の最大値を、推定堆積区の上流部の幅 (図 4.8 の黄色破線) と仮定すると、走路の下部の幅は約 35 m となる。また、この斜面では、落水線の分布から、上流部は幅が狭く下流部は広がる傾向があり (図 4.8 のピンク線)、雪崩の走路は、上流部ほど幅は狭くなると考えられる。また、先の証言によれば、亀裂は破断面の上部にのみできたものではなく、斜面の下方から伝播してきたとされる (HTB ニュース、2018)。このことから、発生区と走路の境界は明確ではなく、一連のものである可能性がある。これらのことから、発生区の範囲は、幅が狭く、細長い形状が推定される。

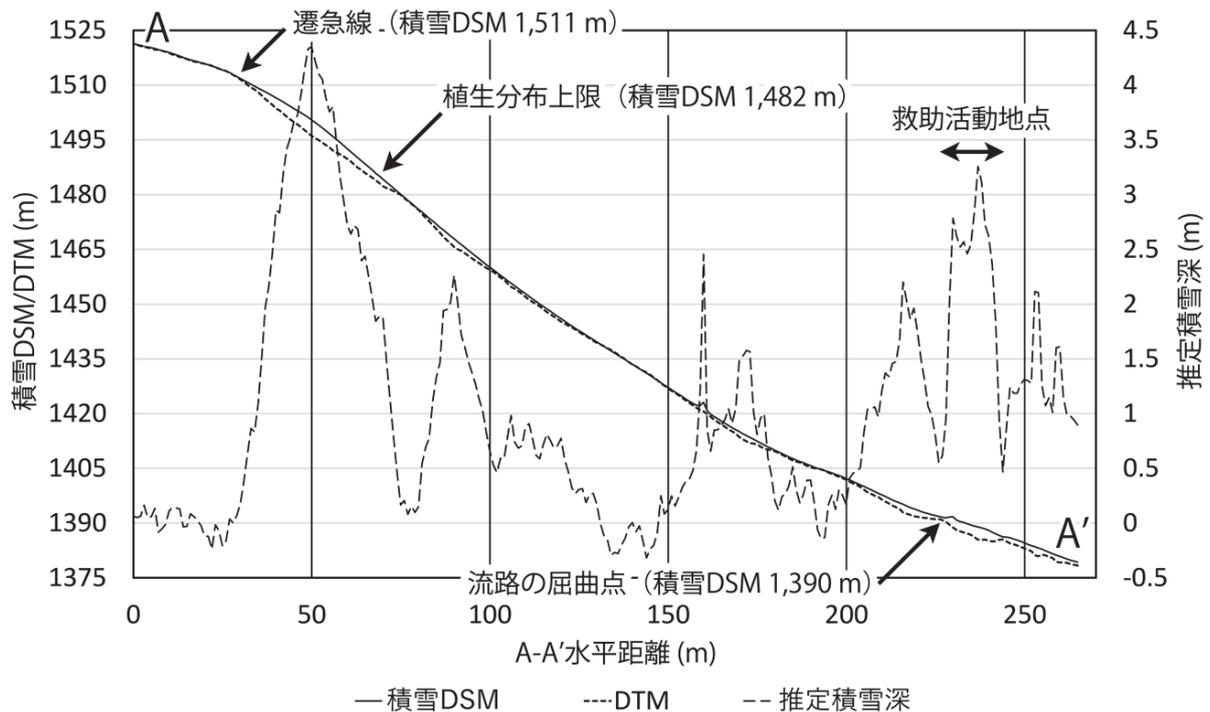
図 4.9 A-A' 測線における積雪 DSM、DTM および、推定積雪深の断面図

左軸：積雪 DSM（黒線）および、DTM（破線）の標高

右軸：推定積雪深（長破線）

また、この測線上に近いところでは積雪深の実測が行われており（**表 4.5**）、走路の下部にあたる標高1,405 m～1,414.9 mにおける実測された積雪深の平均値は2.26 mであった。**図 4.9**では、この位置の推定積雪深は0 m前後を示していることが確認された。これに関連して、植生上限（標高1,482 m）以下からL字屈曲点（標高1,390 m）以上の範囲では、推定積雪深の値が0 mから2.5 mの範囲で、大きく変動していることが明らかになった（**図 4.9**の長破線）。

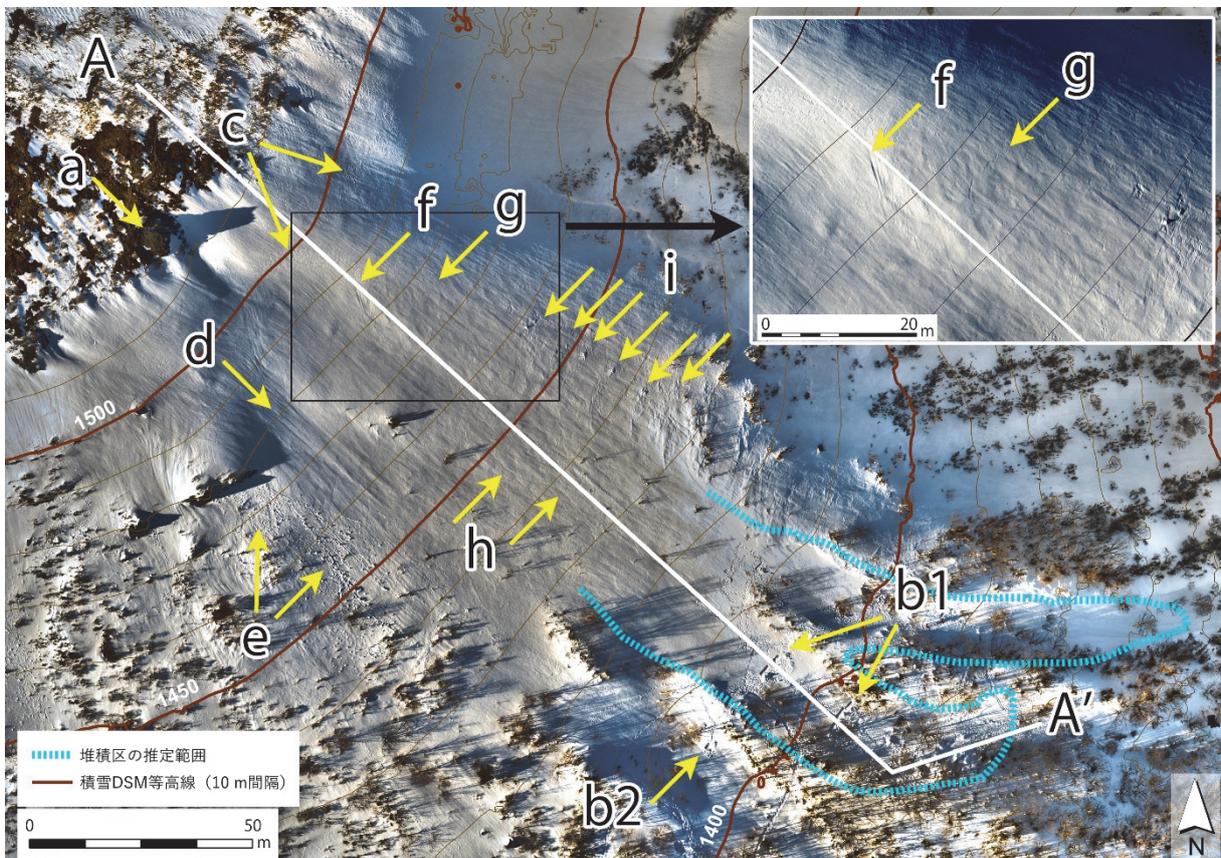
図 4.10 UAV 写真および、オルソ写真から抽出された積雪表面形態の判読図

a から i までの凡例は本文中に記す。画像判読および本図には、積雪表面の陰影を明瞭に読み取るため、輝度を圧縮して作成したハイダイナミックレンジ画像を用いた。この図の範囲は図 4.7 に示した。

- f. クラックのような条線 (直線状) : 標高 1,486 m 付近に、落水線方向を斜めに横切るクラックのような条線がみられた。深い落水線の可能性もあるが、筋状の条線 (d) よりも深いため、ここではクラック的な性質を持つ可能性に着目し分類した。
- g. クラックのような条線 (円弧状) : 標高 1,476 m 付近に、落水線方向に直交する円弧形のクラックのような条線がみられた。ただし、テクスチャは薄い。
- h. 蛇行する筋状の条線 : 落水線方向に沿って配列し、筋状の条線 (d) と同程度の深さだが、その条線が直線ではなく、蛇行していた。
- i. ほぼ等間隔に並ぶ条線群 : 標高 1,429 m から 1,457 m にかけて、標高約 5 m のほぼ等間隔で斜面を横切る方向に、明瞭な条線群が観察された。

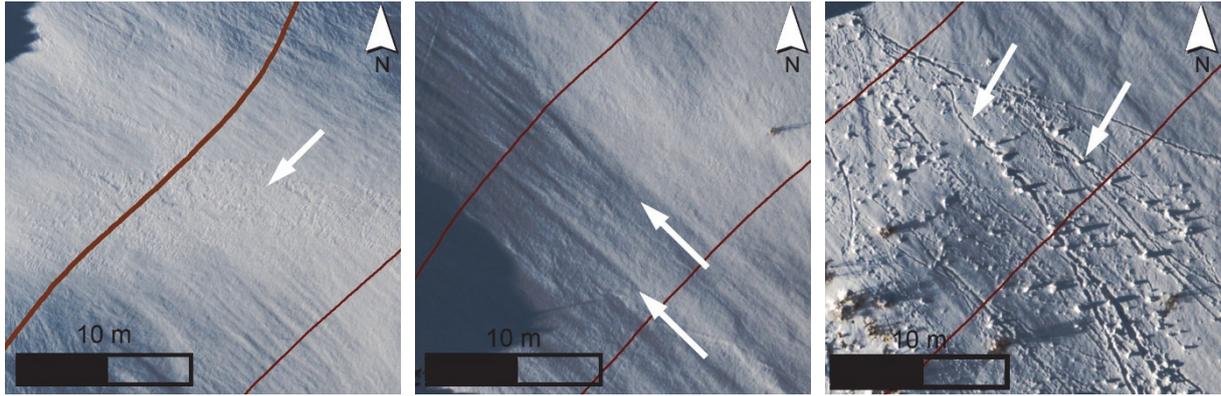
図 4.11 一般的にみられる積雪表面形態

(左) c: クラスト、(中) d: 筋状の条線 (落水線)、(右) e: スノーボール。これらは、雪崩斜面に限らず、積雪のある斜面上に広く観察された。

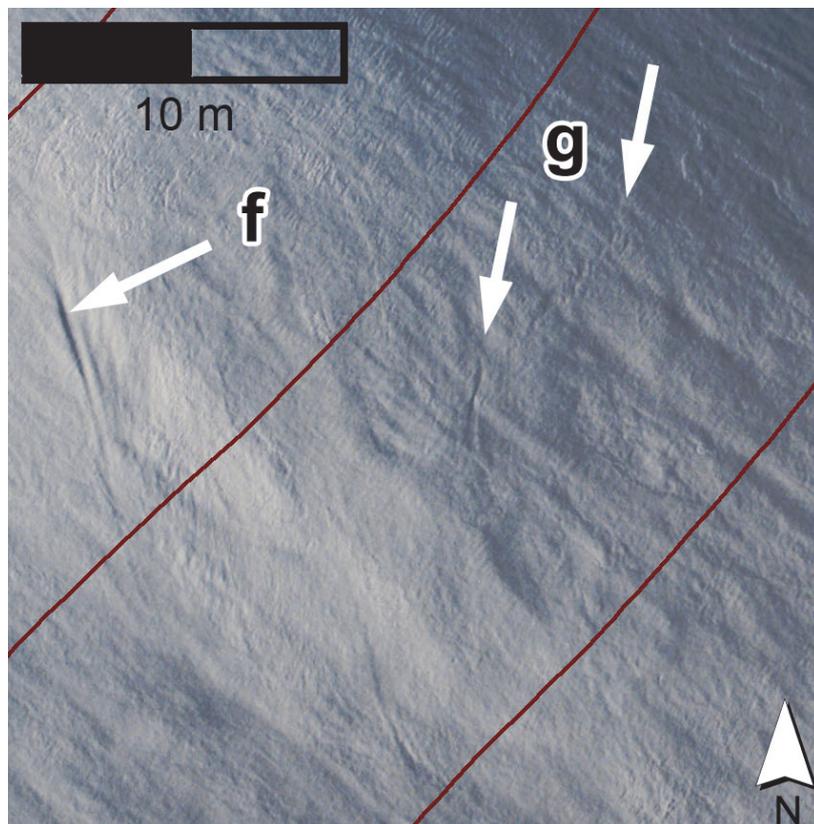
図 4.12 雪崩斜面の上部にみられた積雪表面形態

f: クラックのような条線 (直線状)、g: クラックのような条線 (円弧状)。

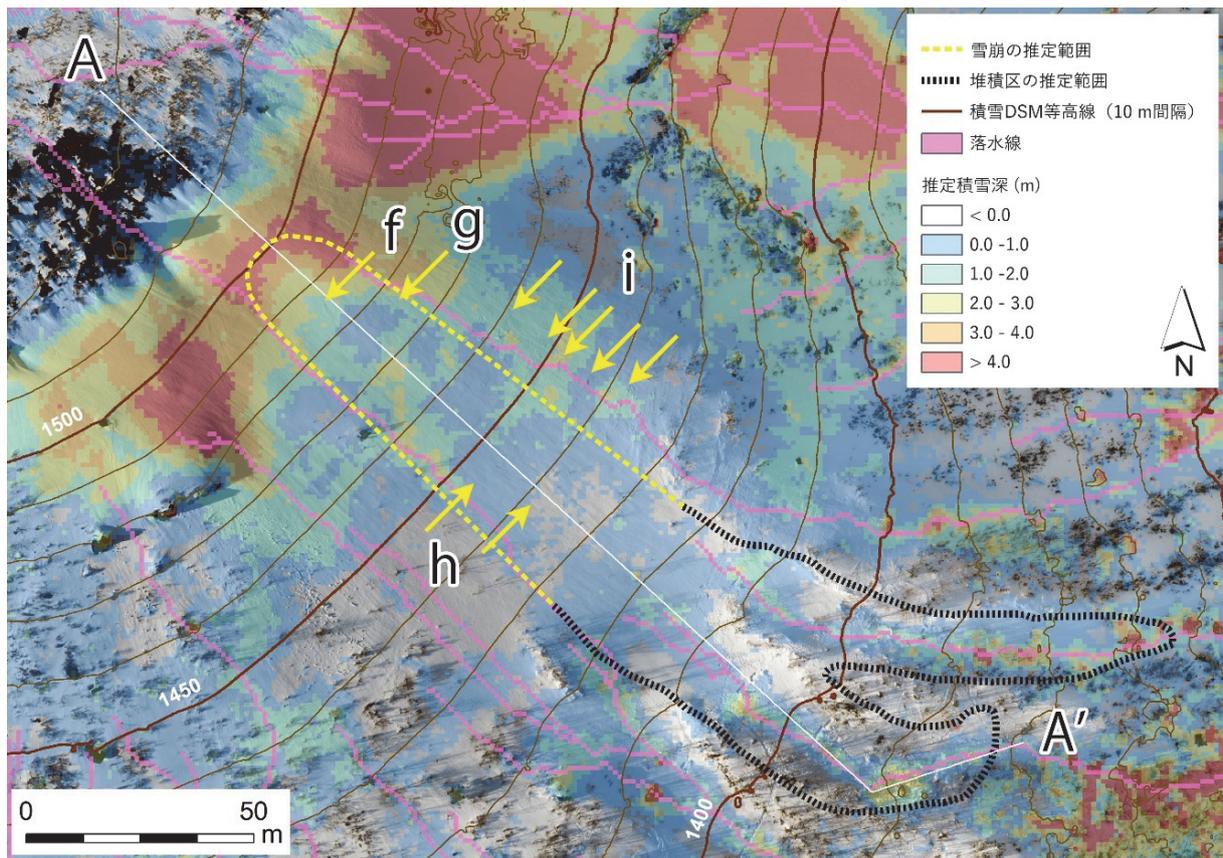
図 4.15 仮説として推定した雪崩の範囲

黄色い長破線は、仮説として推定した発生区と走路の外形。f, g, h, i は図 4.10 の凡例と同じであり、その説明は 4.5.3 に示した。

本項で検討した発生区の位置および形状、雪崩斜面とその周辺に分布する積雪表面形態の存在、測量レーザーが地表に到達した場所における推定積雪深の正確性の3点の知見を総合し、一つの仮説として雪崩範囲の推定を試みる。推定積雪深は、DTMの計測時にササが分布していない領域については正確な積雪深を示す可能性が高い（4.6.1）。そこから、発生区の位置は、雪崩斜面の上流部にあり、積雪深が急減した地点と仮定する（本項(1)）。走路から発生区にかけての範囲は、幅が狭く、細長い形状が推定された（本項(2)）。応力の関与が疑われる特徴的な積雪表面形態は、雪崩発生斜面の周囲にのみ存在した。この中で、圧縮応力に関わりそうな蛇行した筋状の条線は雪崩範囲内の下流部に、引っ張り応力に関わりそうなクラックは雪崩範囲内の上流部に、また、等間隔に並ぶ条線群は雪崩範囲に隣接する外側に、それぞれ分布していると推定された（4.6.2）。これらを総合し、積雪深が馬蹄形に減少した地点を上端として、雪崩の範囲を図4.15のように推定した。この推定図は、発生区から堆積区まで、その幅が下流部に向かって広がる形状が、周辺の落水線の分布と調和的である。

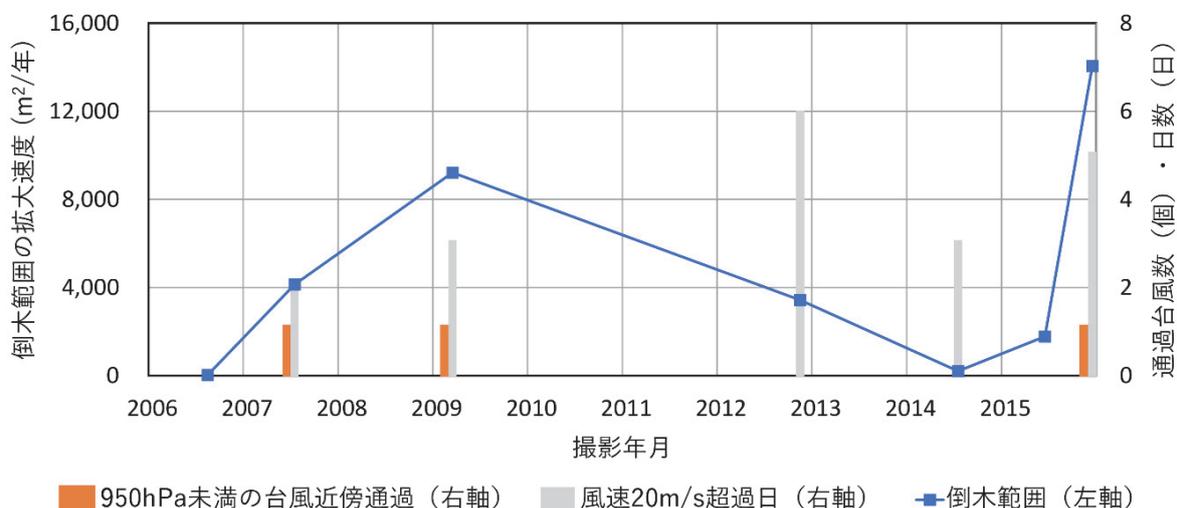
図 5.7 倒木範囲の拡大速度の変化と台風および強風日の関係

1. 調査地の近傍を風速の強い台風が通過したあとのアーカイブでは、倒木範囲の拡大が確認された
2. 2006年8月をスタートとして、2015年12月までの9.3年間の観測期間中の倒木拡大速度の平均値は4,307 m<sup>2</sup>/年であった（表 5.4）
3. 最大風速が20 m/sを超えた日と倒木範囲の拡大速度との関連は明確ではなかった
4. アメダス観測点が調査地と離れており、倒木を発生させる風速の閾値は不明であった

5つの調査目的のうち第3の目的は、倒木範囲が拡大あるいは縮小のどちらの傾向にあるかを明らかにすることであった。表 5.4 から、倒木の契機となった台風200613直前のアーカイブ（2006年8月）以降の7時期のアーカイブについて、倒木範囲の変化をグラフ化した（図 5.7）。この結果、次の点が明らかになった。

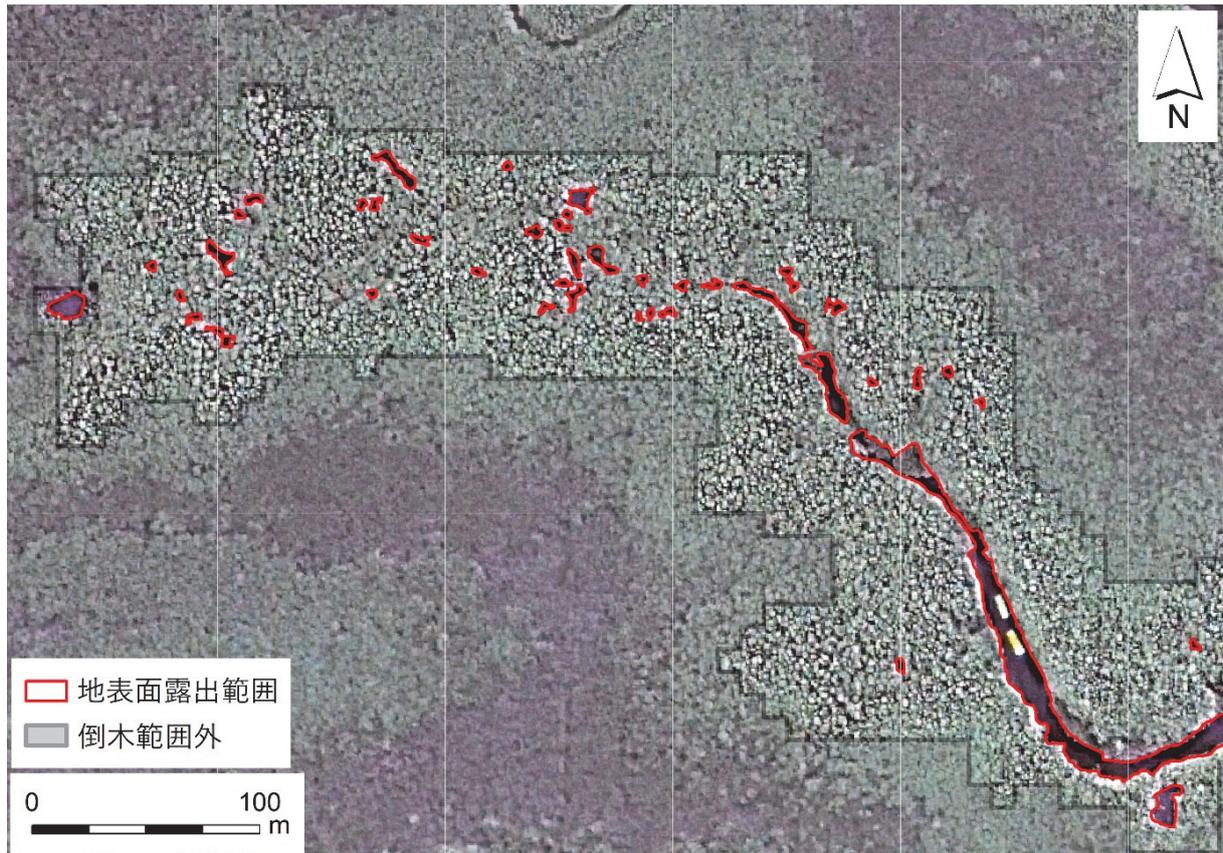
図 5.10 中央水路沿いの人工衛星画像 (2006 年 8 月撮影)

空間分解能が 66.2 cm の QuickBird-2 人工衛星画像である。1945 年 3 月の空中写真で確認された間伐による樹冠の間隙は完全に埋まった。また、点在していた大小のギャップが減少した。樹冠の密閉度が向上して水路へ張り出した枝葉により、中央水路が細くなったように見える。伐採による破壊から回復し、台風による破壊を受ける前の最盛期の状態といえる。この一月後の 2006 年 9 月に、倒木の契機となった猛烈な台風 200613 (表 5.1) が調査地直上を通過した。

仲間川マングローブ林における最初の破壊は、戦中から戦後にかけての伐採であった。1945年3月の空中写真(図 5.8)により、中央水路の周辺で大規模に伐採されたことが示された(5.4.5)。その後、1963年1月、1978年1月、1994年9月のそれぞれのアーカイブでは、伐採され疎林化した森林の立地が拡大し、デルタ面上が密閉した樹冠に覆われていく様子が確認された。特に、地表面露出範囲を計測した1978年1月から1994年9月にかけて、地表面露出範囲の減少が確認され(5.3.5(2)、表 5.4)、立地が回復していることが定量的に示された。台風による破壊を受ける直前の、いわば最盛期の状態を示した時期が2006年8月の人工衛星画像であった(図 5.10)。その一ヶ月後の2006年9月に、風速の強い台風200613が調査地の直上を通過し、最初の倒木範囲が生じたと考えられる

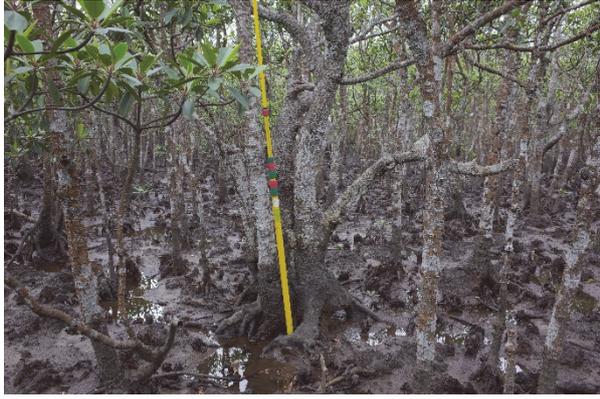
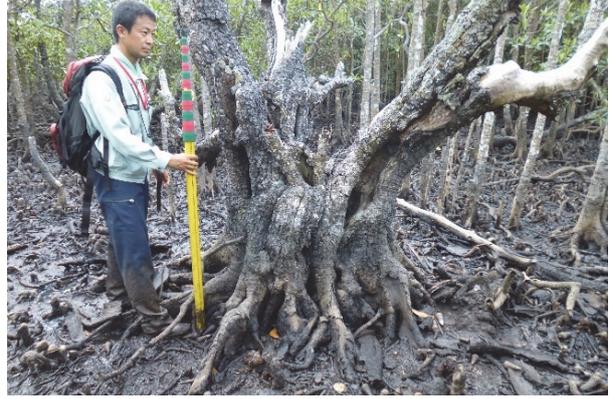
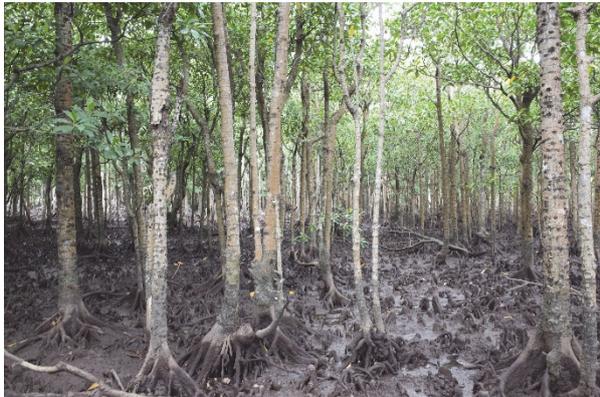
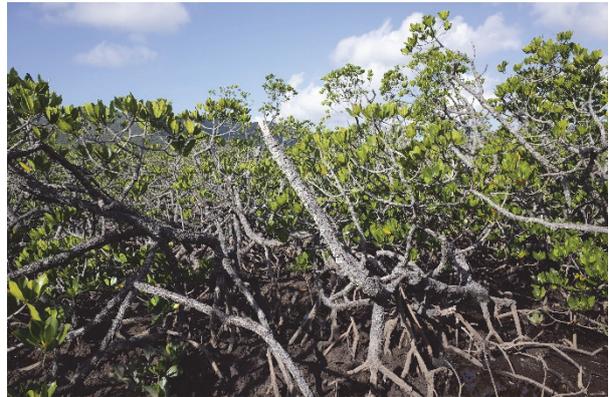
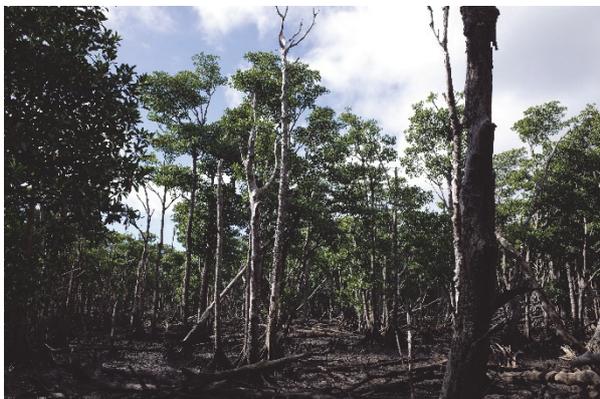
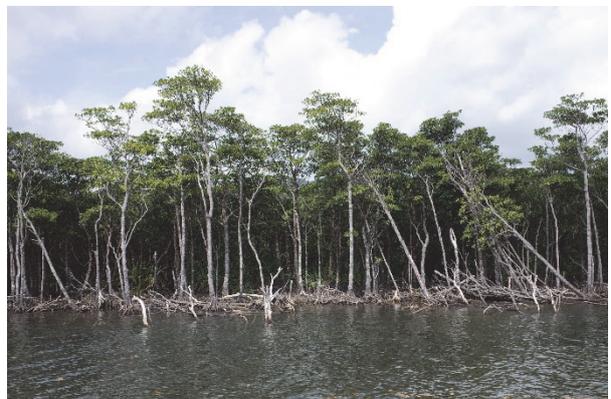
**図 5.12 樹木の形態的特徴による分類とその典型例**

- 写真1：第一世代オヒルギ、写真2：第一世代ヤエヤマヒルギ
- 写真3：第二世代オヒルギ、写真4：第二世代ヤエヤマヒルギ
- 写真5：高樹高のオヒルギ（倒木範囲の縁辺）
- 写真6：高樹高のオヒルギ（仲間川の沿岸）

方向に這うように伸びており、その形状から、樹木の個体数を正確にカウントすることが難しかった（**図 5.12** の写真 4）。このため、実体視判読により、一つの高まりをなす単位を一個体としてカウントした。

次に、現地調査において、林内に点々と確認された大径木および樹高の高いオヒルギの存在に着目し、その形態的特徴により分類を行った (**図 5.11**)。大径木は、周辺に生育する細かい個体群の中に時おり出現し、周辺の個体とは明瞭に異なる形態的特徴を持つ。それは、周囲の同種の個体よりもずっと太く、視覚的にも老木と感じさせる風格を持つ (**図 5.12** の写真 1, 2)。ただし、樹木のサイズは立地条件によって異なることが想定されるため、樹高や胸高直径に閾値を与えて画一的に分類することはできない。そのため、群落内で周囲の個体よりも幹の太さなど、形態が特徴的であると判断された個体を大径木のグループとして分類した。このグループについて、仲間川マングローブ林が再生林であるという視点からこの大径木の存在事実をみると、1940年代の伐採で生き残った個体である可能性が示唆される。そのような観点から、この大径木グループを「第一世代」(**図 5.12** の写真 1, 2)、そして、群落内の多勢を占める平均的な個体を「第二世代」(**図 5.12** の写真 3, 4) として分類した (**表 5.10**)。さらに現地調査では、中央水路の周辺や仲間川の沿岸部の倒木範囲に、樹高 10 m 前後のオヒルギが分布していることが確認された。この分布は、地表面高さ変化の**図 5.2** の B で、特に生長量が大きい領域として示した場所と一致した。この個体群は、樹高に比して胸高直径が細いことが特徴的であった (**表 5.10**)。このため、第一世代とは区別する必要があると考え、「高樹高のオヒルギ」として分類した (**図 5.12** の写真 5, 6)。これらの分類ごとに、樹高と胸高直径の平均値を求めた (**表 5.10**)。また、形態的特徴で分類した各個体の分布を**図 5.11** に示す。

倒木が生じた場所の分布を整理すると、中央水路の周辺、仲間川に流出する小規模な滯筋、および仲間川の沿岸の 3 つの地域であり（図 5.2 の A、図 5.6 の A1、A2、A3）、これはいずれも、GNSS 計測による標高 0 m に近い低標高エリア（図 5.5）であった。さらに、高樹高オヒルギにのみ倒木が生じた（図 5.11、図 5.12）。ここから、倒木した群落の分布特性として、立地する標高および、植物個体を支える支持地盤、そして倒木した樹木の性質の 3 点について検討する。

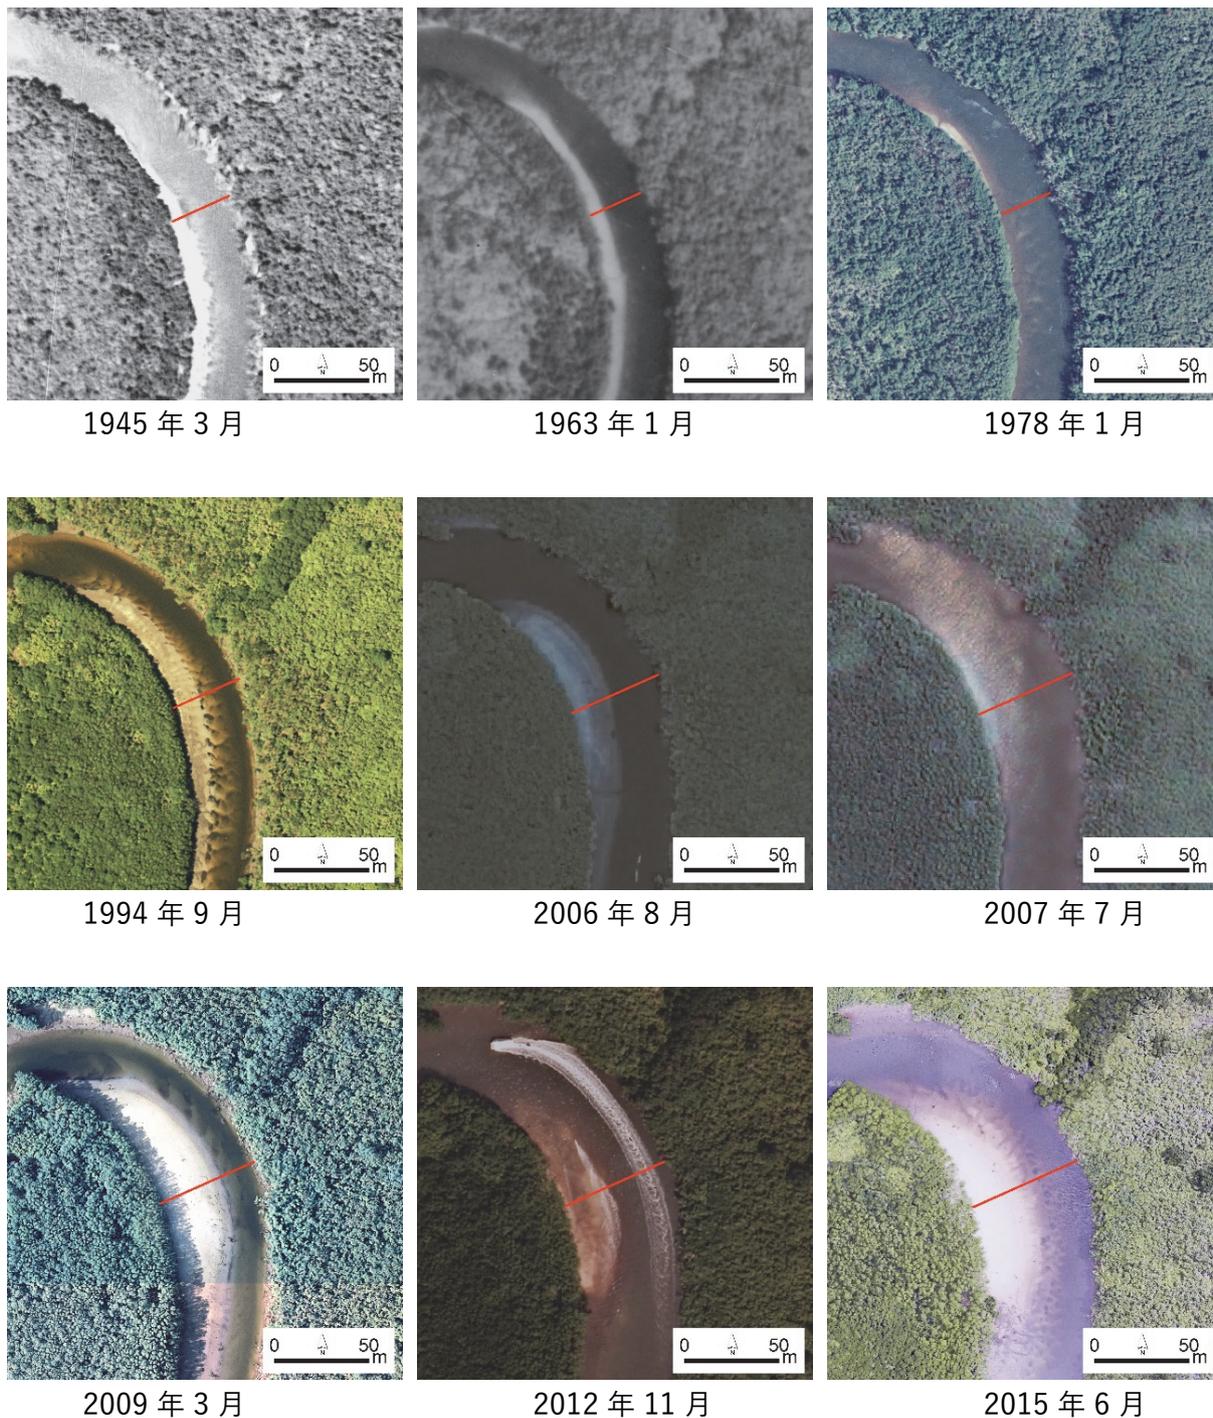
図 5.14 仲間川における川幅の変化 (測線 1：中流域)

写真上が北を示す。赤線で測線の位置および川幅を示す。仲間川は南流しており、東側が攻撃斜面となる。内側の斜面の位置に変化はなく、攻撃斜面側に向かって川幅が拡大している。計測した位置は図 5.2 に示した。
