博士論文

トレンチ調査と水理実験に基づく砂礫混合海浜の
形成過程の解明と効率的な養浜手法に関する研究

野口賢二

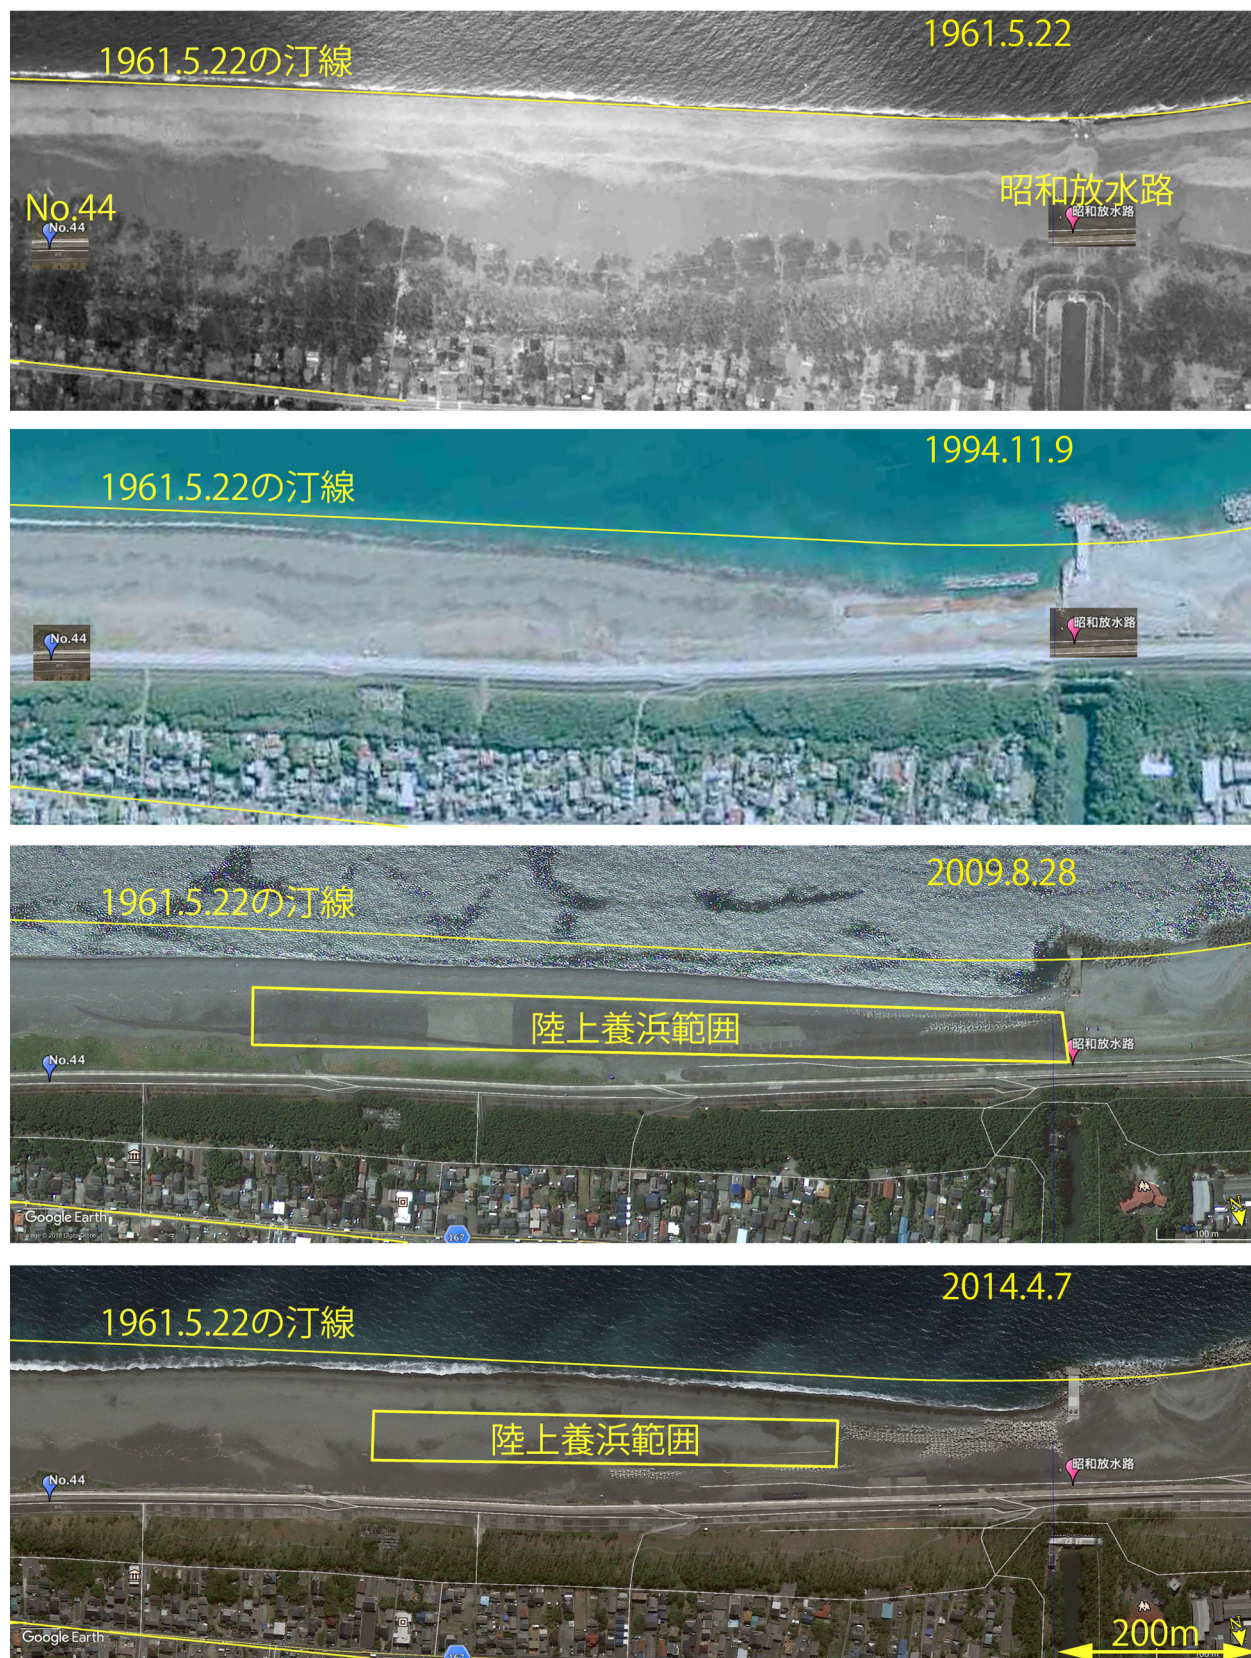
図-1.2.3 富士海岸昭和放水路東側の変化

この継続的な礫養浜により、汀線位置が回復傾向となったこと図-1.2.3 に示す。最上段の 1961 年時点（国土地理院撮影）では沿岸漂砂上手（右手側）から滑らかに続いていることがわかる。この時点では海岸堤防が建設されていないことから、汀線までの距離感が掴めるように昭和放水路（桃色）と No.44（水色）の位置に印をつけてある。

写真-1.2.1 に 1986 年の昭和放水路東側の写真を示す。図-1.2.3 の 2 段目の 1994 年より 8 年前となる。既に、侵食が進行した状態である。写真-1.2.2 に 2000 年の養浜開始約 2 年後の状況を示す。写真-1.2.1 と写真-1.2.2 では、両写真の右手遠方の山並みと放水路目地、排気坑を基準として海岸位置を見比べることができるが、1986 年時点より養浜により大幅に回復したことが分かる。

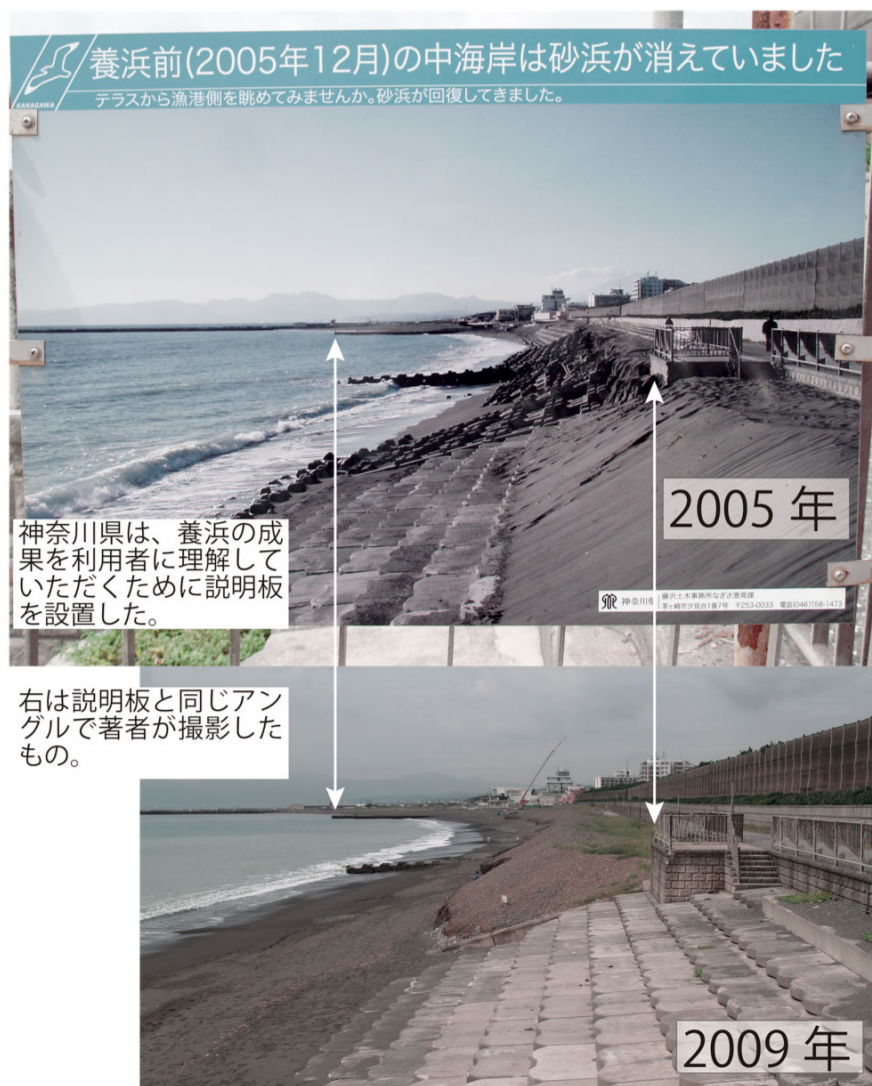
図-1.2.4 神奈川県茅ヶ崎海岸中地区海岸の看板と状況（2009年9月11日撮影）

富士海岸では現地粒径よりも大きな養浜材料を投入しているが、投入材料の粒度分布に適正範囲を設定し流砂系から連携養浜しているのが、神奈川県茅ヶ崎海岸中地区である（神奈川県藤沢土木事務所なぎさ河川砂防部，2015）。この海岸では、図-1.2.4に示すように養浜の効果を利用者に認識してもらうための看板を設置している。この写真によると前方の突堤と手前の突堤の間地点において、2005年には護岸が常時波に洗われる状況であったが2009年には解消されている。

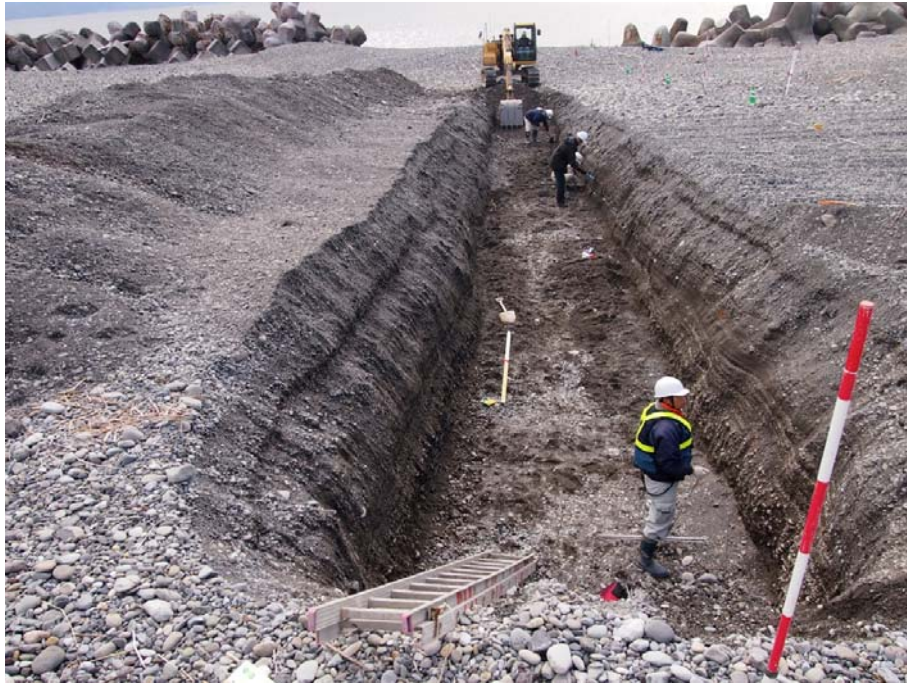
写真-2.1.1 掘削の形状（2015年2月4日富士海岸 No.51 付近）

トレンチは写真-2.1.1 に示すように，バックホウにより深さ約 2m までとなるように掘削した．この写真は，富士海岸檜新田地先（No.51 付近）のものであるが，この地点では岸側に消波ブロックが埋設されていたため岸側から掘り進めた状態となっている．掘削面はなるべく鉛直の方が良いが，粒径が揃った礫の層の存在や，掘削後の時間経過による乾燥で崩れやすい状態となるため若干の角度がついている．礫海岸では崩れ易い層があるので掘削面の勾配を緩くする必要があり，砂浜海岸では掘削面の勾配をやや急にしても崩れにくい．

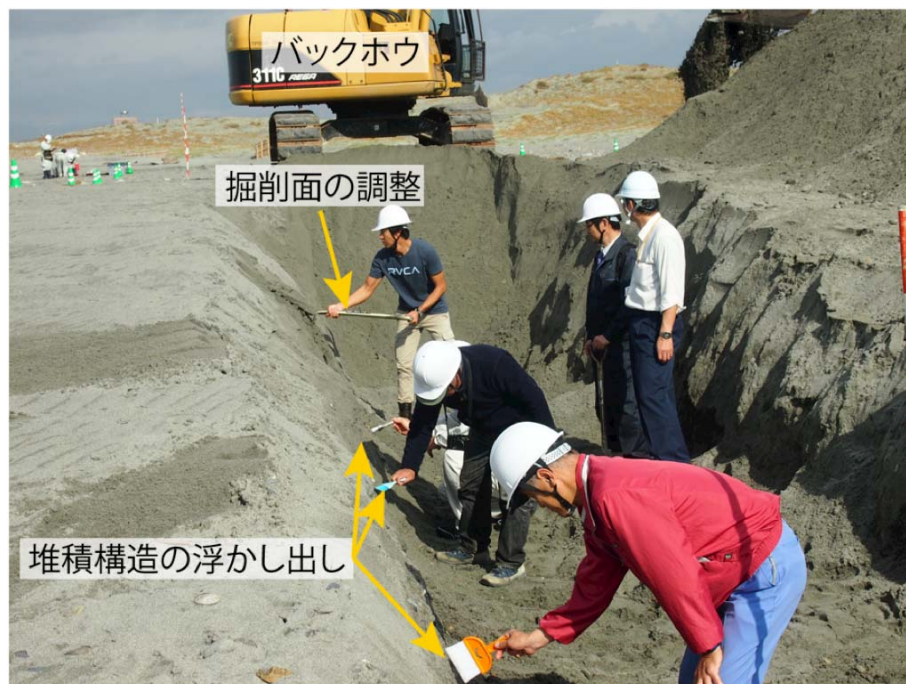
写真-2.1.2 掘削露出面の調整（2015年11月17日浜松篠原 No.161）

写真-2.1.2 に示すように，掘削面を観察し易くするために調整する．初めに，バックホウで掘削した状態では，掘削面が波を打つ等と荒れているため，スコップで平坦にして刷毛等で払い整える．次に，堆積構造を際立たせるために，礫が並んでいる方向にブラシをかける．また，掘削に際して礫層に混じった砂などを除去する．これらの作業中に層内に木質系の埋設物があれば，放射性炭素年代測定 (^{14}C) を行うために採取し，距離と標高を記録した．

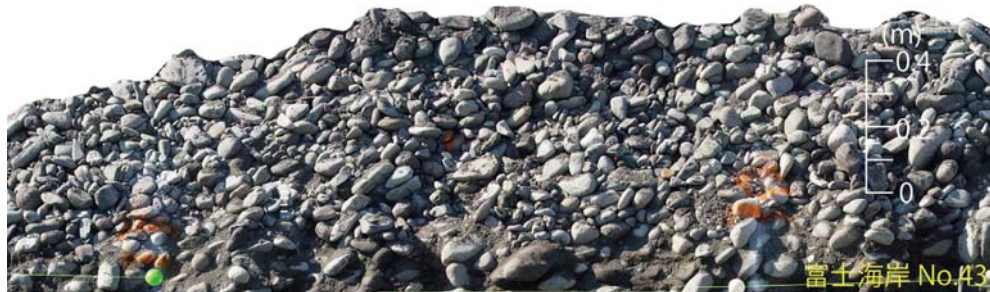
イ) のバーム部分は礫が乱雑に堆積した状態であり、砂が存在しても下方の礫の間隙に存在する。ロ) は礫のみで堆積層が形成されている場合で、大礫もしくは中礫の場合には指向性を有して堆積している(ロ-1)。細礫の場合(ロ-2)には扁平なものが多い場合には指向性を有するが、球形に近い場合には指向性を有していないように見える。また、砂が混合することは少なく、崩れやすい。ハ) は、礫が指向性を有して堆積しつつ、礫の間に砂が充填されている状態である。ニ) は砂のみで堆積層が構成されている場合である。ホ) は、砂の層と層の間に礫が指向性を有して点在している状態である。比較的陸側で見られる。ヘ) は礫と砂が指向性なく混合している状態である。

イ) 礫だけで構成され三角形状をしたバーム部分

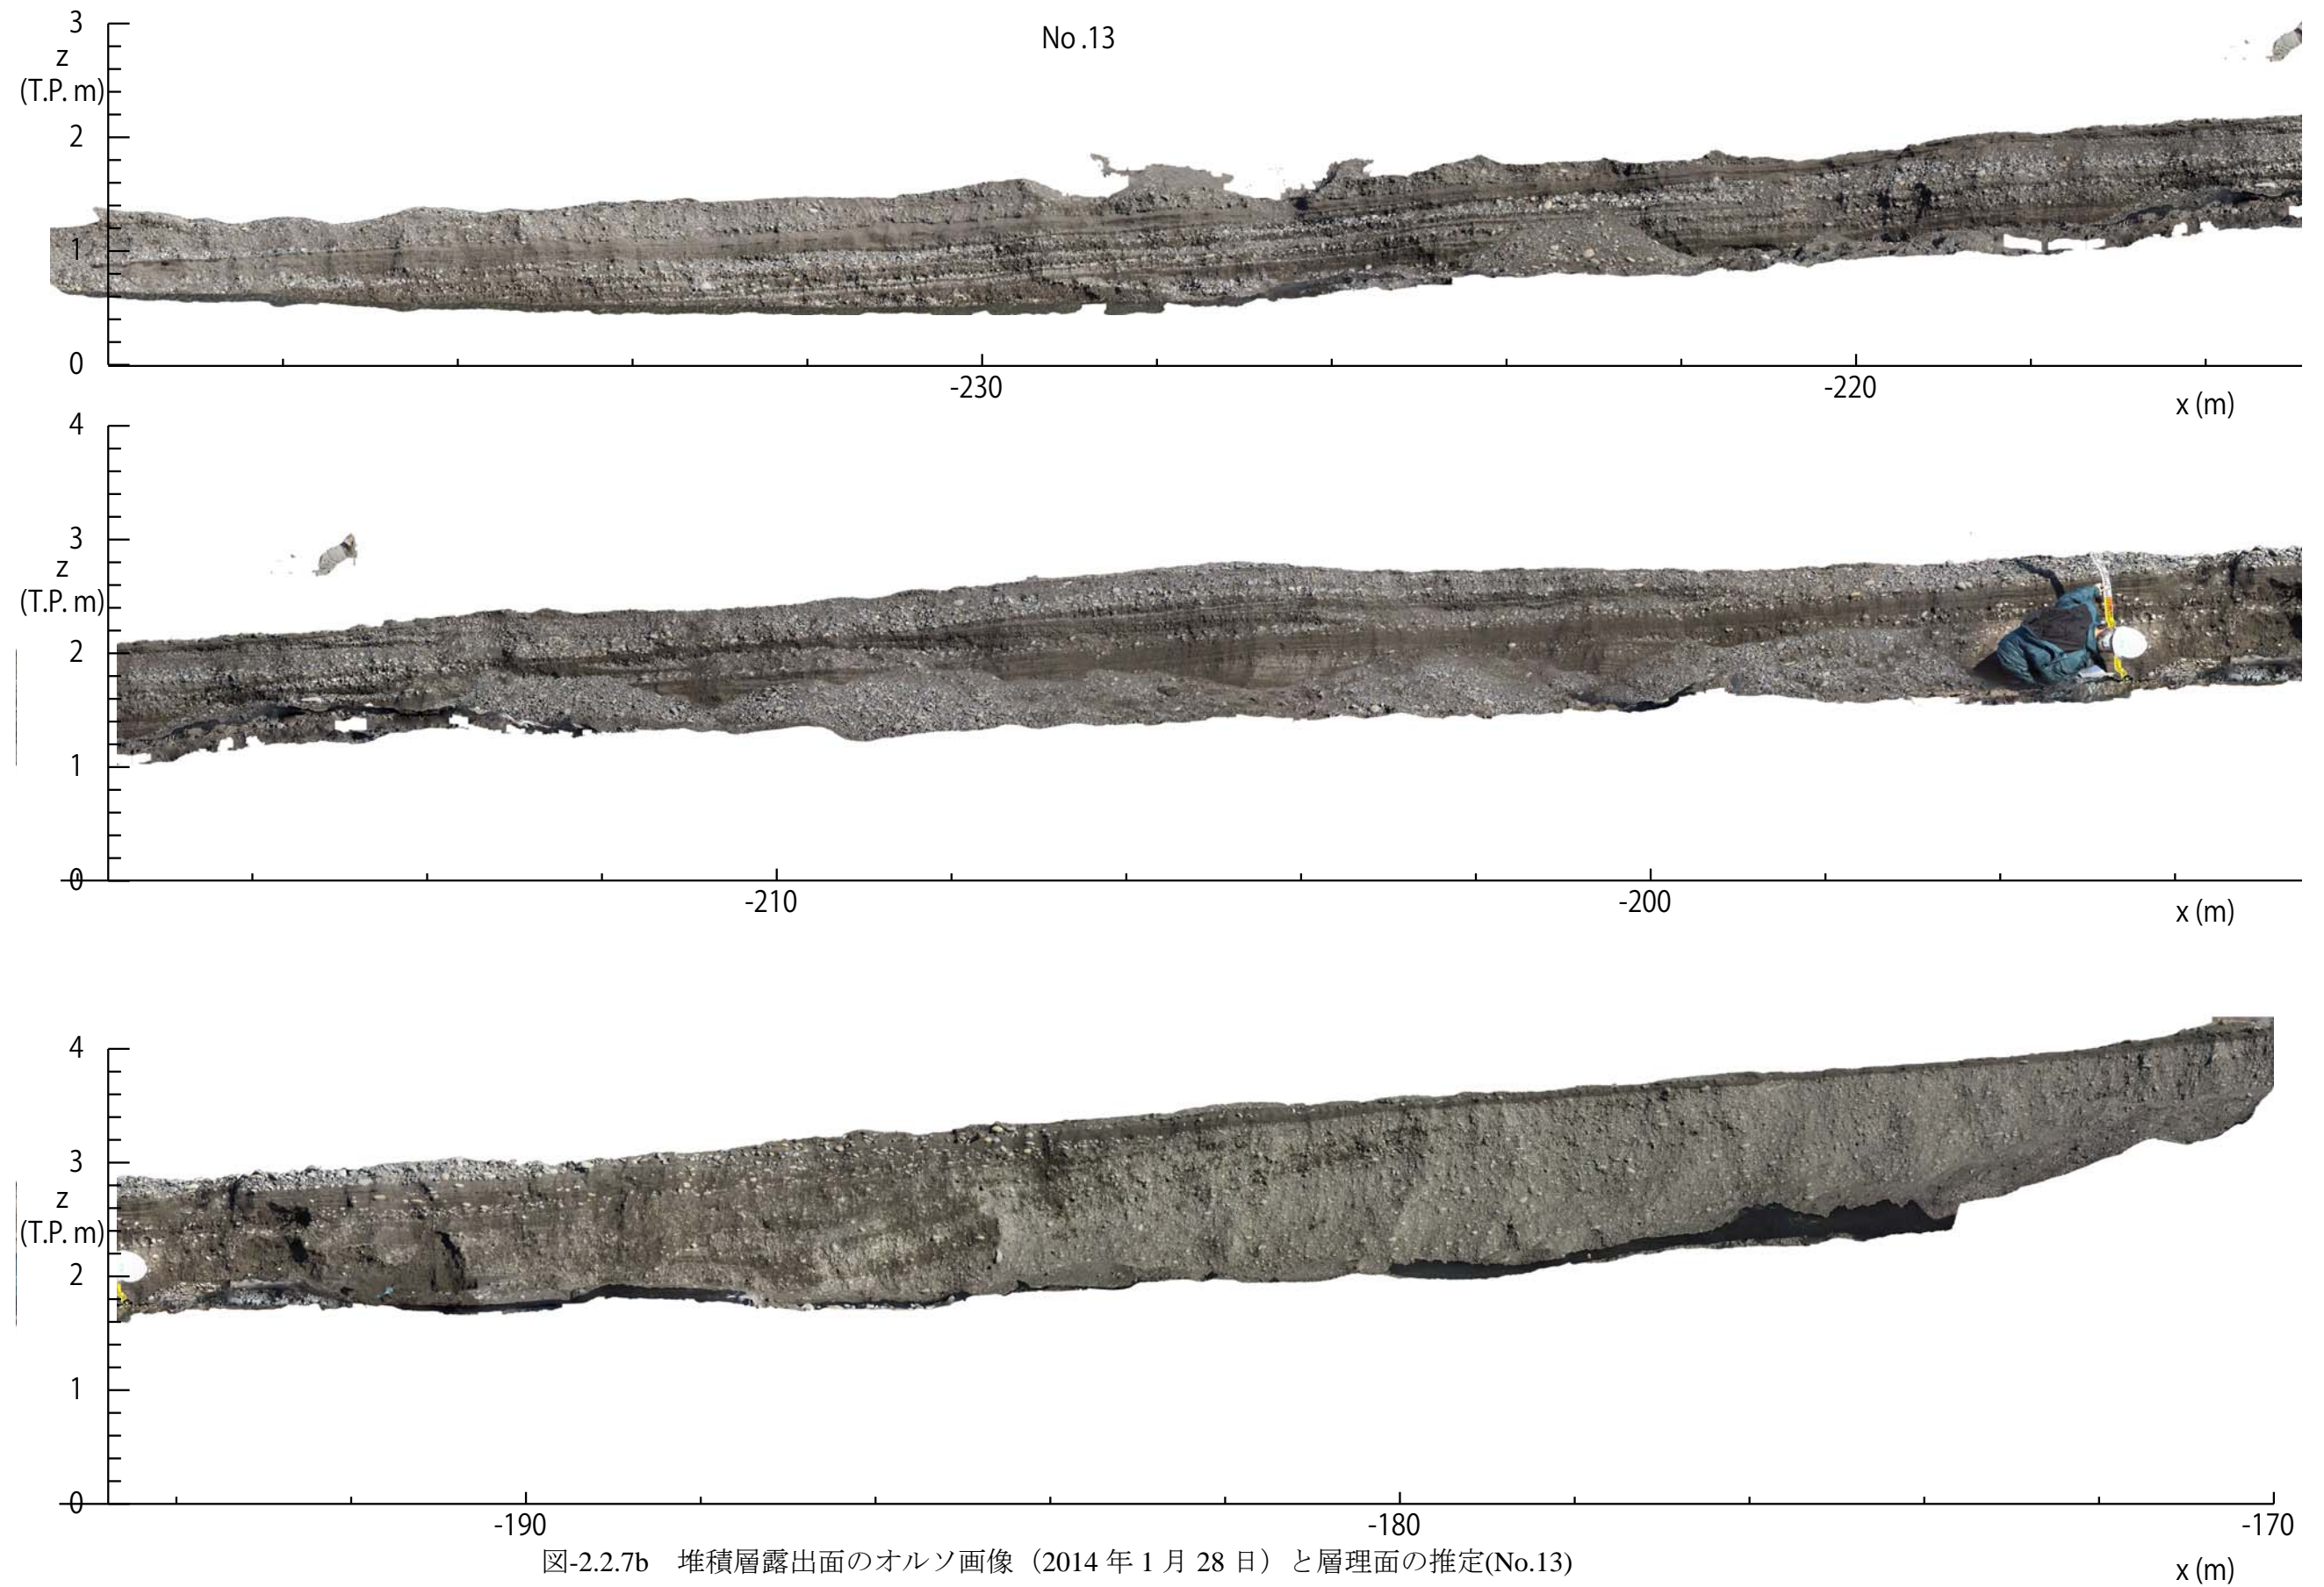
図-2.2.7a 堆積層露出面のオルソ画像（2014年1月28日）と層理面の推定(No.13)

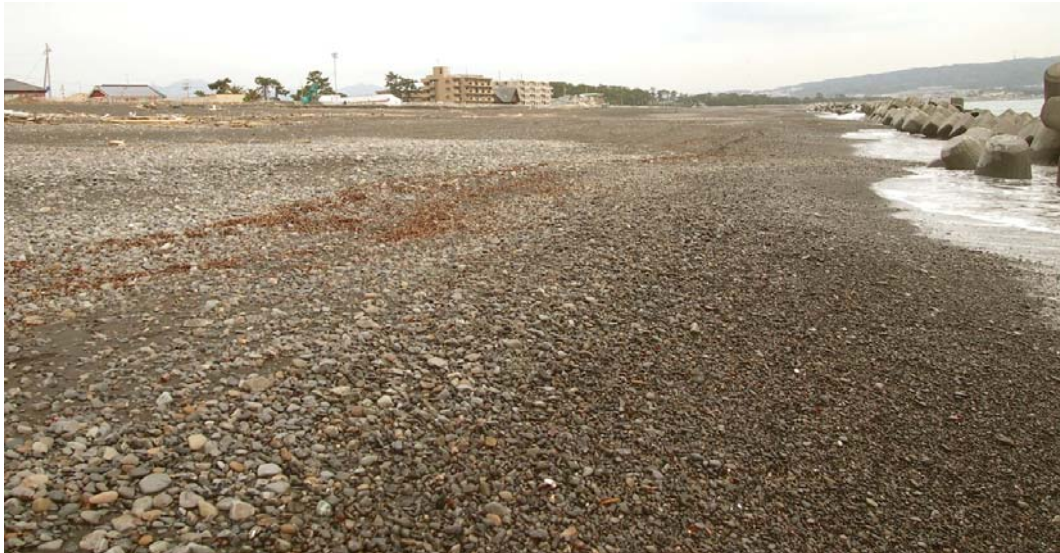
写真-2.2.5 漂砂下手側の状況（2014年2月20日）

写真-2.2.5 は，海浜の状況を沿岸漂砂下手側に向かい撮影したものである．離岸堤に繋がった礫で覆われたバームが切れ目無く続いている．背後の堤防までは距離が有り広い海浜となっている．写真-2.2.6 は，沿岸漂砂上手側（安倍川河口側）を撮影したものである．離岸堤背後のトンボロ斜面に多数の大型の流木が打ち上がっている．また，この写真から汀線付近の表面底質は砂であることが分かる．

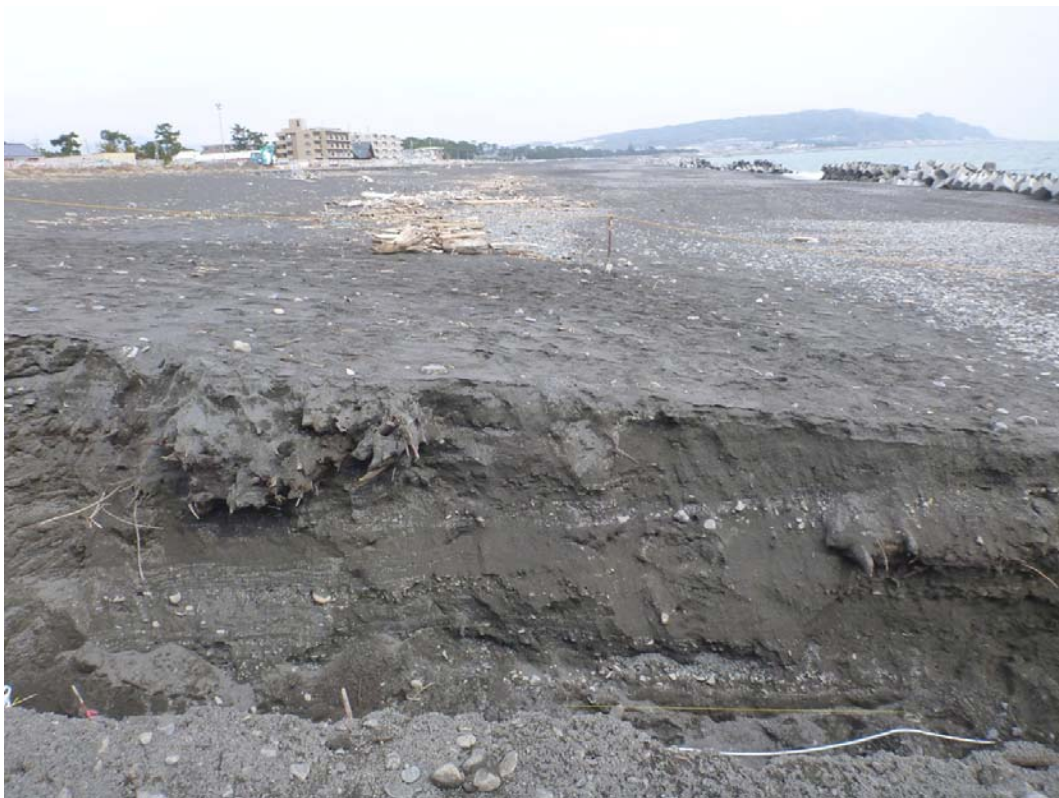
写真-2.2.7 後浜付近に埋まっていた木質系漂着物（2014年2月20日）

写真-2.2.7 で海浜の状況とトレンチで露出した堆積層を比較する。この写真はバームより背後の表面がほとんど砂となっている後浜部分である。掘削露出面を見ても砂が多いことが分かる。この測線で特徴的なのは、河口近傍であるため木質系の漂着物が多数の層に固まり状で埋設されている点である。また、前の写真の前浜とバーム表面では礫のみが見られたが、写真-2.2.8 で見られるように礫が集中的に存在するのはバームのみで、掘削露出面にも大量な礫で構成される部分は見られない。

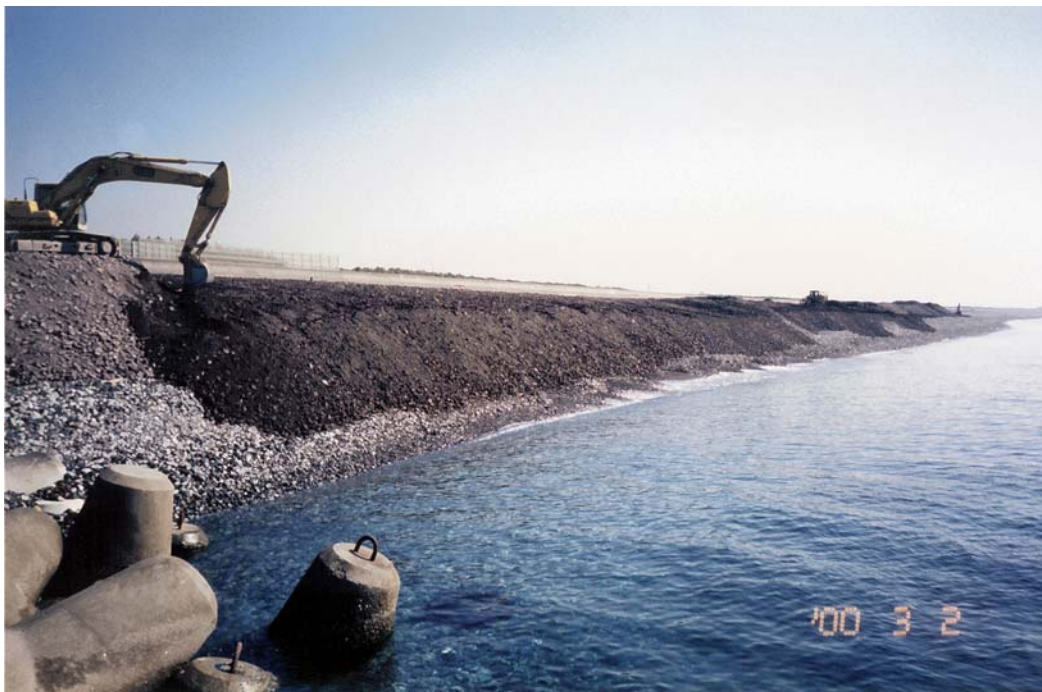
写真-2.3.1 昭和放水路東側の陸上養浜の状況(2000年3月2日)

一方で、富士山大沢崩れから大沢扇状地に堆積した土砂は出水時に土石流の被害を及ぼすため、砂防事業と連携して有効な粒径を 50～150mm として粒度調整されて富士海岸へ養浜されている。養浜材料を大沢扇状地からダンプトラックで搬送し、写真-2.3.1 に示すように海に向かって盛土を繰り返す。また、養浜量を補うために単位体積重量と粒度（大沢扇状地と同様）を指定して購入碎石を陸上と海上で養浜している。富士海岸の海上養浜は、海底勾配が急峻であるために汀線近くまで大型のグラブ付自航運搬船（ガット船）が近づくことができるので、写真-2.3.2 に示すようにガット船から直接汀線付近へ養浜材料が投入される。

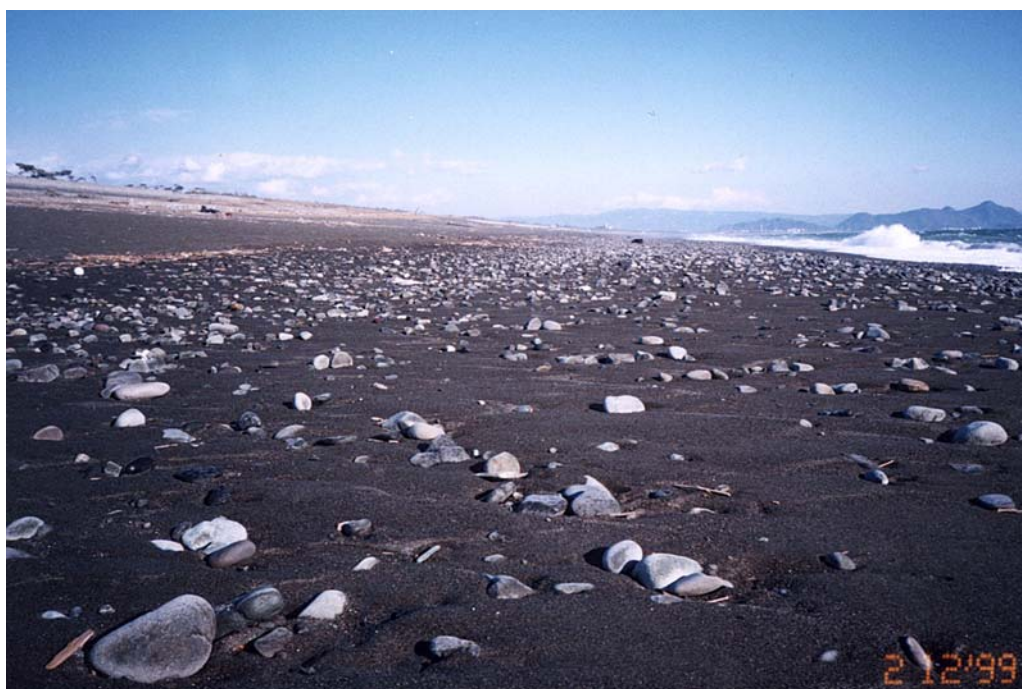
写真-2.3.5 養浜開始から間もない時点の No.43 近傍の様子(1999 年 2 月 12 日)

写真-2.3.5 に 1999 年 2 月 12 日のほぼ同地点の状況を示す．養浜が開始されて約 2 年が経過した時点の状況である．線状にうち上がっている漂着物よりも海側では，地表面の色が富士砂防から搬入された火山系の砂礫により赤黒く異なっている．その中に養浜材の大礫が点在している．この時期には礫が多くなく，バームの高さが低く平坦であった．写真-2.3.3 や写真-2.3.4 と比べると，礫養浜により海浜の様相が大きく変化したことがわかる．

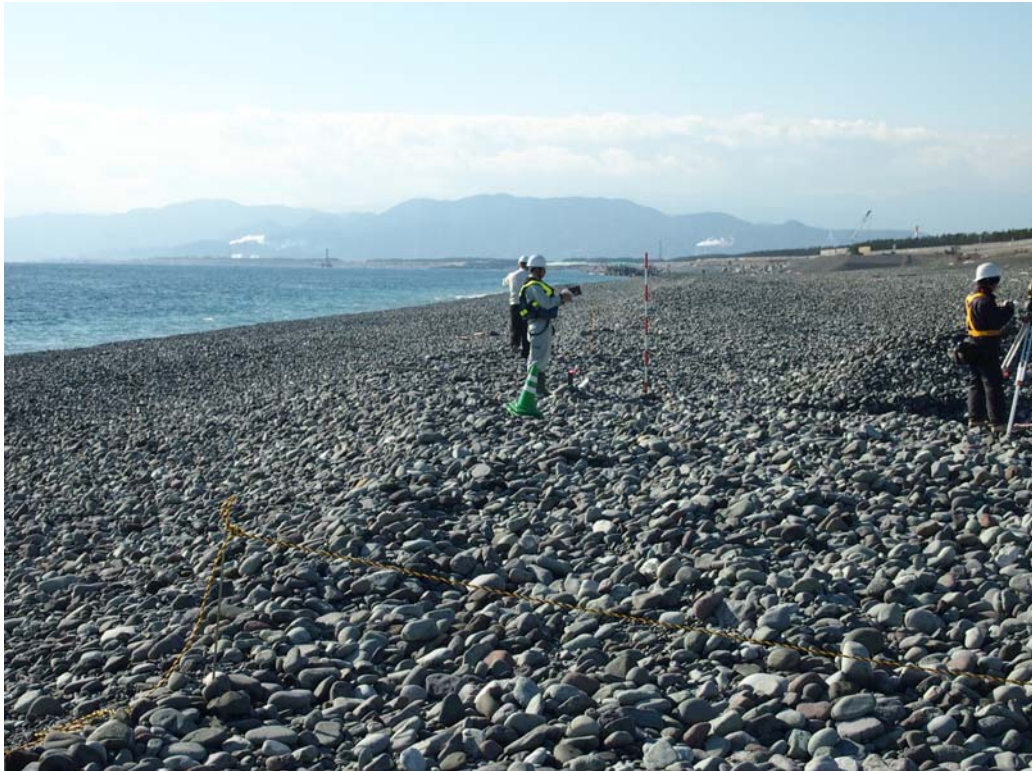
写真-2.3.6 トレンチ下手方向から上手に向かい昭和放水路を望む
(2015 年 2 月 3 日)

写真-2.3.6 に漂砂上手の養浜区間と昭和放水路の状況を示す．ほぼ同様なバーム高さで連なっているのがわかる．

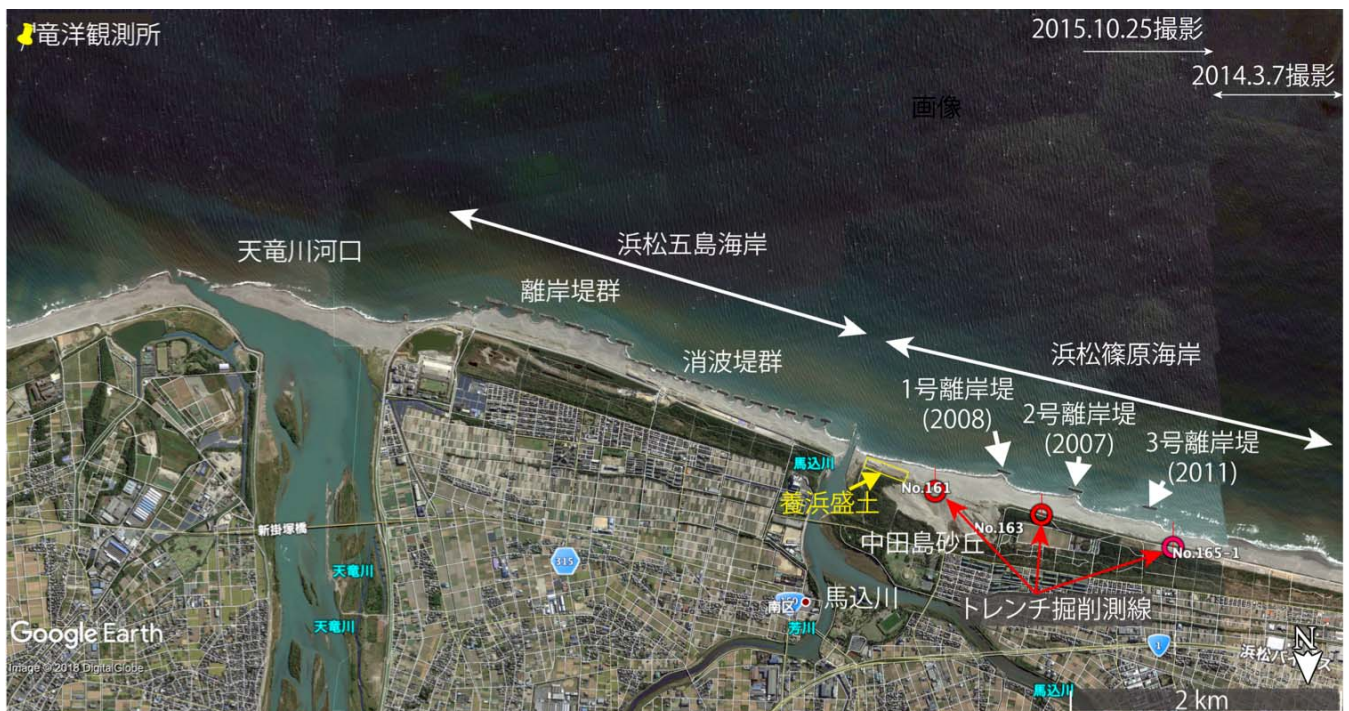
図-2.4.1 浜松篠原海岸における養浜箇所，離岸堤，トレンチ調査測線

当海岸では、侵食対策として離岸堤 3 基の建設と養浜が行われてきた。養浜は 2005 年から実施されており、養浜に用いられた材料は、天竜川下流域の河道掘削土砂が用いられ、図-2.4.2 に示す粒度組成となっている。礫と砂が半ずつで養浜材料が構成されている。経年の養浜量についても、静岡県が整

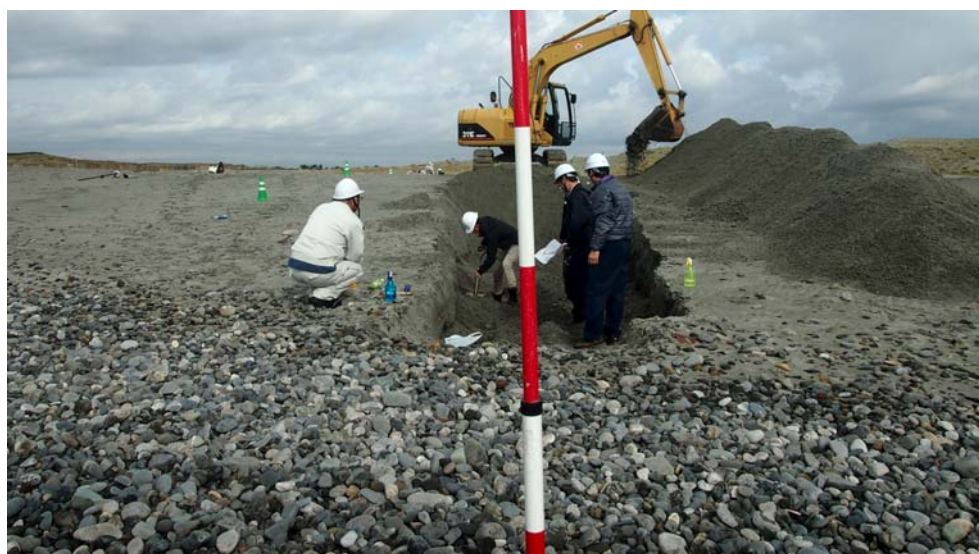
写真-2.4.2 No.161 の海浜とトレンチの状況 (2015 年 11 月 17 日)

No.161 のトレンチ掘削は、2015 年 11 月 17 日に実施した。海浜とトレンチの状況を写真-2.4.2 に示す。掘削土の山やトレンチの様子から主に砂であることが読み取れるが、海側からの写真-2.4.3 ではトレンチより海側の表面は礫で覆われている様子が見られる。これは、養浜材に含まれる礫分が覆っているものである。トレンチの全景を写真-2.4.4 に示す。陸側のトレンチの掘削面も砂が主体である様子が見られる。

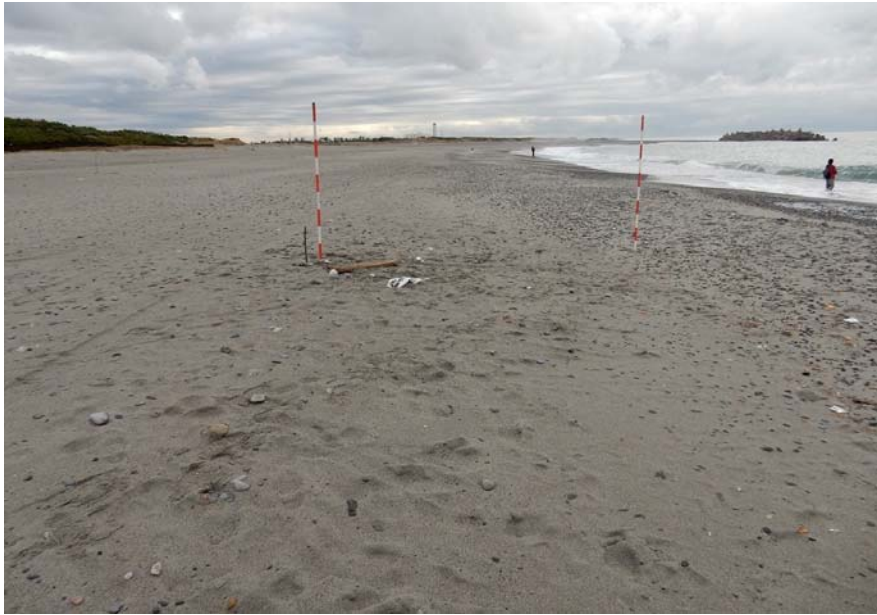
写真-2.4.5 No.163 の海岸状況（2015 年 11 月 18 日）

No.163 付近の状況を写真-2.4.5 に示す．ポールがトレンチを掘削した測線である．前方に見える離岸堤は 1 号離岸堤である．写真-2.4.6 には，トレンチ掘削位置付近から 2 号離岸堤側を望んだものである．礫によるバームとビーチカスプの形成が確認できる．また，写真-2.4.7 に 1 号離岸堤背後の状況を示す．左手（東側）に大量の礫が堆積しているのがわかる．1 号離岸堤と 2 号離岸堤の間は 1 号離岸堤の東側よりも礫の量が少なく，1 号離岸堤により礫の流入が制限されていると考えられる．

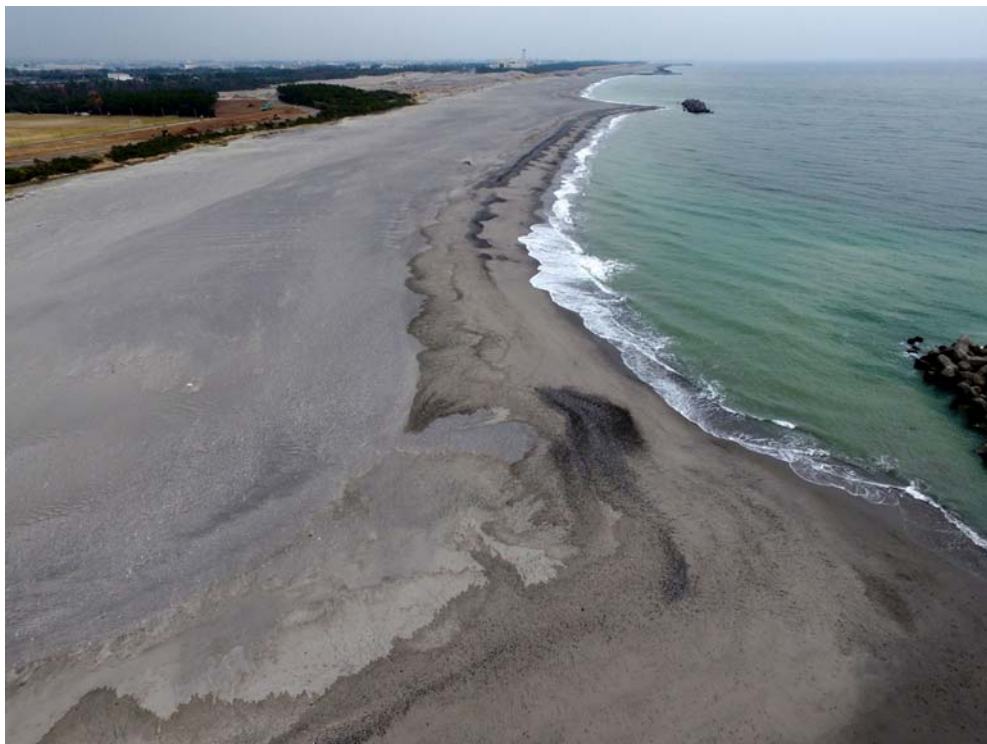
写真-2.4.8 2号離岸堤から東側の礫の堆砂状況（2017年3月31日）

写真-2.4.8 は、無人航空機（DJI 社 Phantom4）で2号離岸堤から1号離岸堤に向かい撮影したものである。2本の黒く帯状に汀線と平行に見られるのが、礫の堆積である。写真手前の2号離岸堤の背後にまとまった黒い範囲があるものの、そこから沿岸漂砂下手側での礫の存在はまばらであることが確認できる。

写真-2.4.11 は、無人航空機（DJI 社 Phantom4）で 3 号離岸堤（一番手前）から 2 号離岸堤に向かい撮影したものである。写真-2.4.8 で見られた黒く帯状の礫の堆積は見られない。3 基の離岸堤により礫が西側へ移動することが制限されていると考えられる。また、この写真から、1 号離岸堤と 2 号離岸堤の間と 2 号離岸堤と 3 号離岸堤の間の海岸線形状が異なり、礫を多く含む 1 号離岸堤と 2 号離岸堤の間は直線的になっていることが分かる。

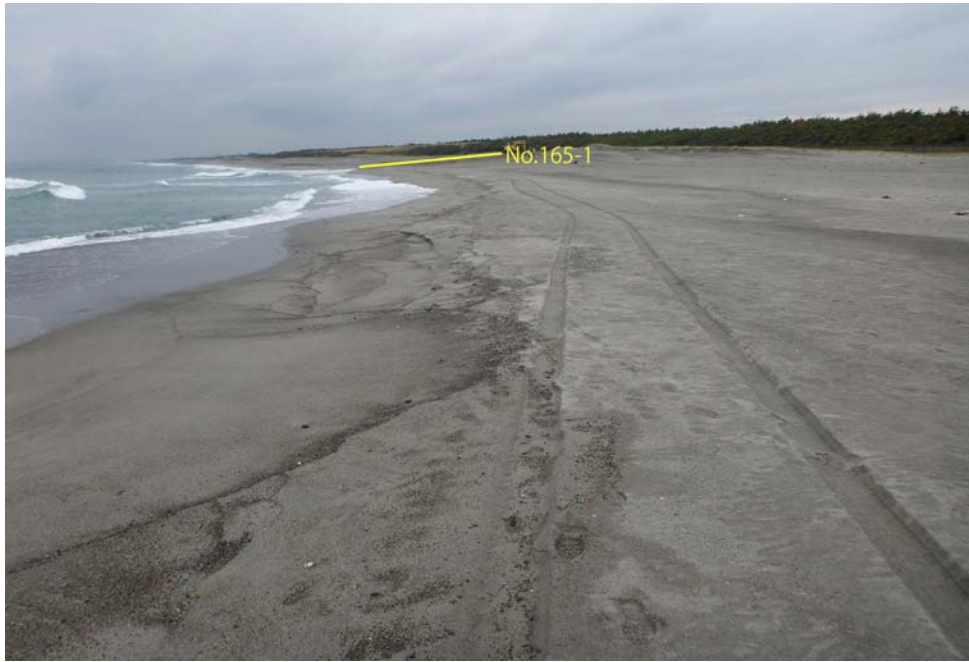
写真-2.4.9 3号離岸堤側から見た No.165-1 の海岸状況（2018 年 11 月 18 日）

写真-2.4.9 に 3 号離岸堤のトンボロから No.165-1 方向に海浜状況を撮影したものを示す. No.161, No.163 と比べて, 汀線付近に礫がほとんど見られない. また, 前述のように改善されたといえ依然と侵食傾向となっている海岸であるにもかかわらず, 写真に写っている車両の乗り入れ跡や足跡から締まりが緩く堆積したばかりと推定される. このことから, 堆積と侵食を大きく繰り返している海岸と考えられる.

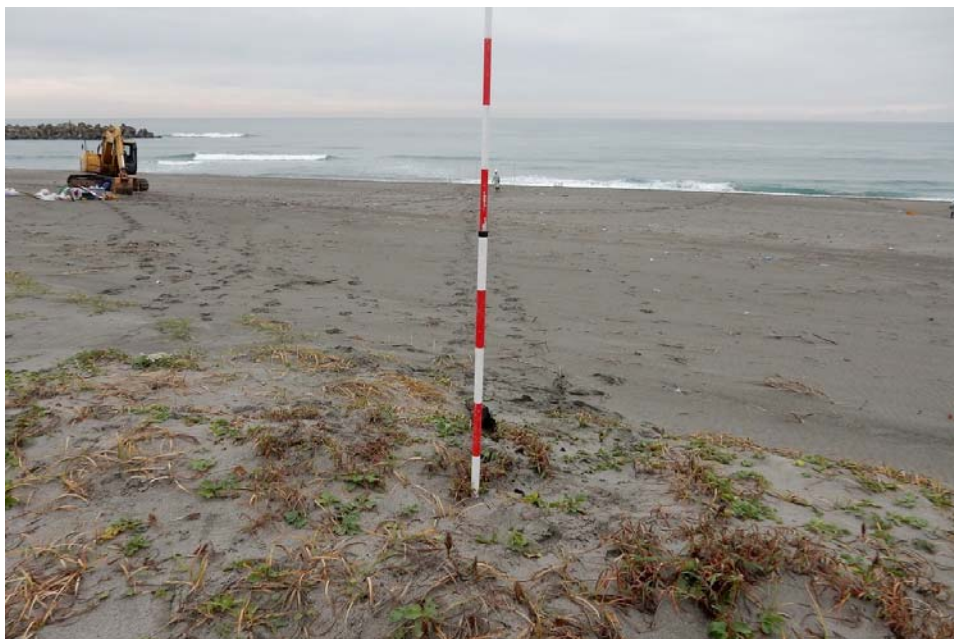
写真-2.4.10 No.165-1 のトレンチ掘削の方向と 3 号離岸堤の関係
（2015 年 11 月 18 日）

写真-2.4.10 にトレンチの掘削方向と離岸堤の関係を示す. 離岸堤の遮蔽効果を受けない程度の位置となっている.

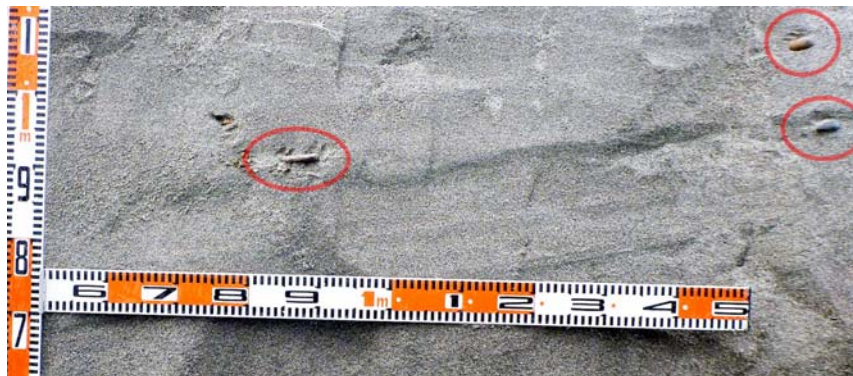
写真-2.4.12 砂層間に取り残された扁平礫

石川ら（2010）は前浜から後浜において礫の粒径に応じた前浜に選択的な堆積が生じるとしているが、後浜への礫の選択的な移動を促すものとして、礫の扁平性が考えられる。その例を、写真-2.4.12 に示す。砂層の表面上に比較的粒径が大きく、かつ扁平な礫が点在していた。これより、波の遡上の際に揚力を受け易い扁平な礫が波に乗って遡上したものと推察される。

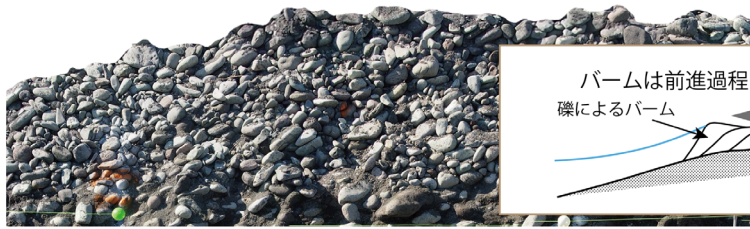
イ) 礫だけで構成され三角形形状をしたバーム部分

バームは前進過程で形成される
礫によるバーム
