博士論文

地下鉄箱型トンネルの
塩害対策システム構築
に関する研究

武 藤 義 彦

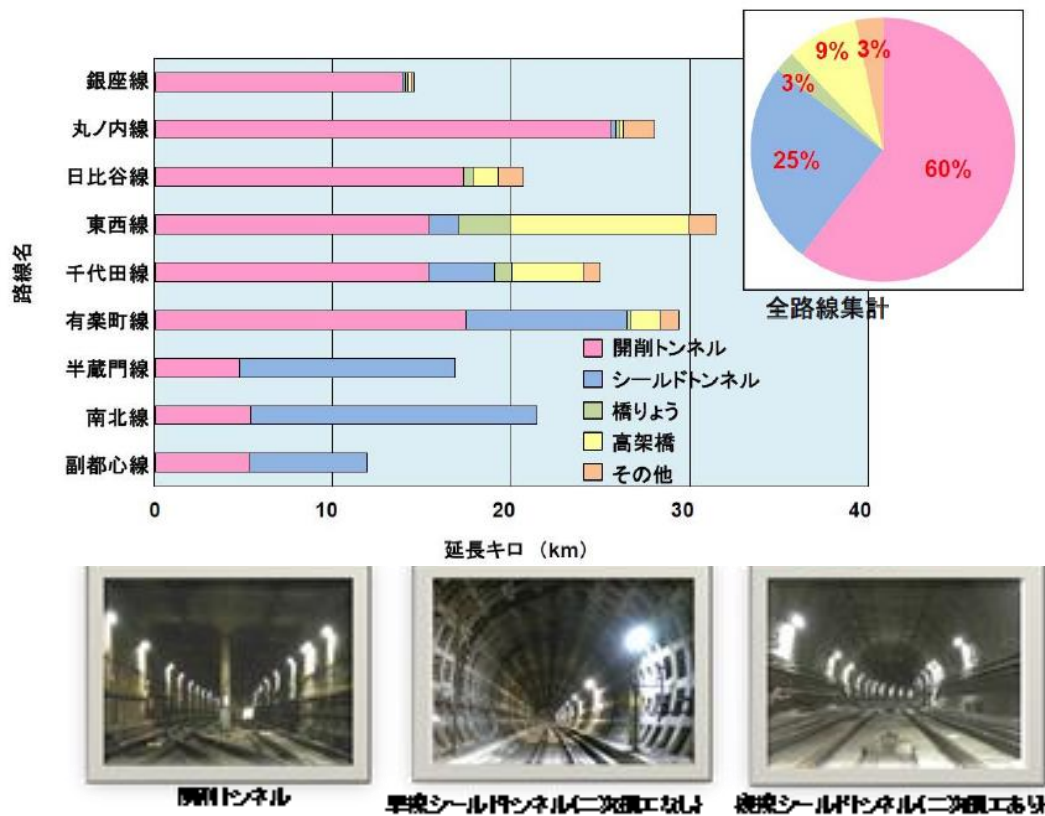
図 1-1-1 東京メトロの構造物の種類・延長と割合

東京地下鉄(株) (以下、東京メトロという) は首都圏に9路線、営業延長195.1kmを有している。旅客運輸人員は1日724万人(2016年度)であり、首都東京における交通の大動脈である。図1-1-1に示すように路線営業延長の85%、166.7kmがトンネルである¹⁾。鉄道構造物全体の65%は経年40年を超えており、今後、様々な変状の発生が懸念され、予防保全を含めた適切な維持管理を進めていく必要がある。

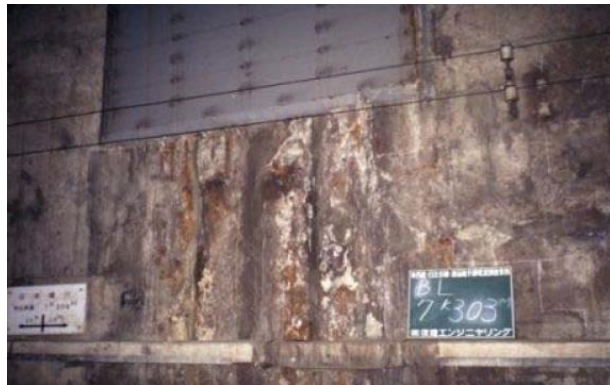
写真 1-1-1 塩害状況

(日比谷線・日本橋川潜函工法部)

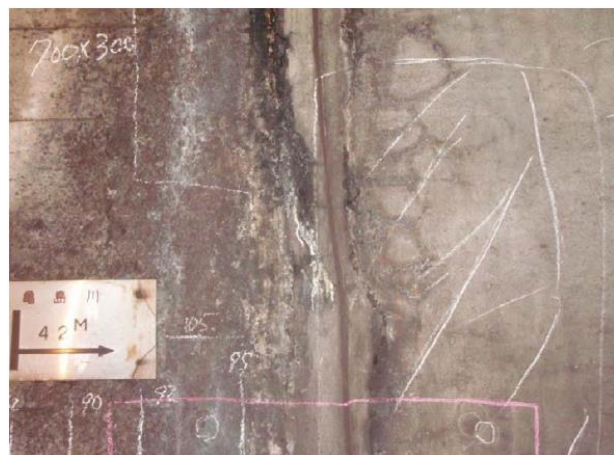
写真 1-1-3 再劣化した補修箇所

(亀甲状のひび割れ、濁音を観測)

また、最近行った調査結果では、写真 1-1-3 に示すように補修を実施した箇所でも補修材のはく離・はく落等の再劣化が発生している事例⁷⁾があり、現在実施している構築補修の方法ではトンネルの塩害に対して適切かどうか懸念された。さらに、現時点では塩害による変状が認められないが塩分の浸透が考えられる区間に対しても、中長期的な予防保全として今後の塩害に対する維持管理をどのように実施していけばいいのかを検討する必要もあり、体系だった調査を行い、対策方法を詳細に検討し、地下鉄トンネルの塩害対策方針を定めることが求められていた。

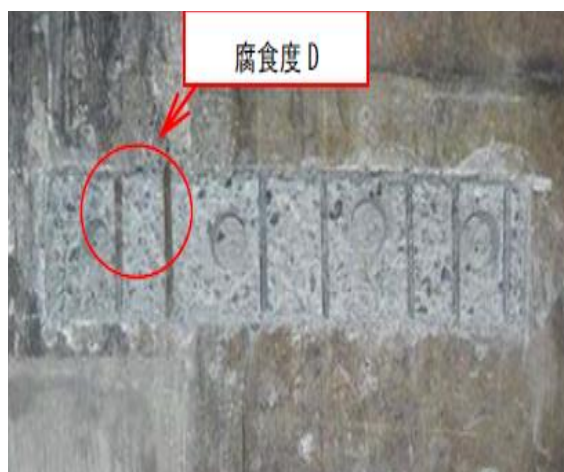
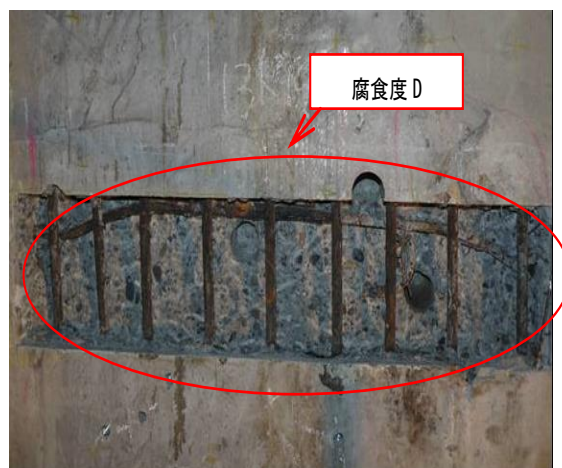
写真 1-1-4 鉄筋の腐食状況

(東西線・亀島川付近)

(東西線・隅田川付近)

その中でも漏水発生箇所付近に塩害の劣化箇所が集中していることが確認できた。はつり調査結果の一例を写真 1-1-4 に示す。断面欠損の明らかな著しい腐食である腐食度 D (表 1-1-4) と判定される箇所である。漏水はコンクリート躯体の施工不良部分やひび割れから発生しているケースと、施工目地部や支保工跡等から発生しているケースに分類できる。表 1-1-5 に示している代表的な漏水箇所はいずれも塩害が発生していることが確認された。

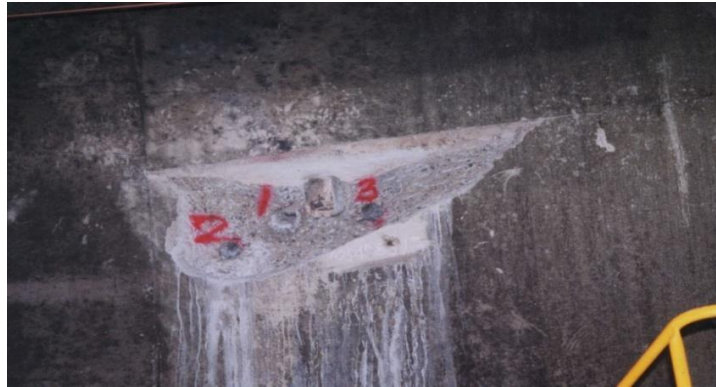
写真 2-1-1 福岡トンネルのはく落跡¹⁴⁾

1999 年山陽新幹線福岡トンネルや北九州トンネルで覆工コンクリート(無筋)のはく落事故が発生した。原因究明に調査が行われ、コールドジョイントや施工直後のひび割れが長期間の漏水と温度変化の繰り返しおよび列車振動の影響で進展したことに起因していることが判明した(図 2-1-4, 写真 2-1-1)^{13) 14)}。そして、鉄道関係者において維持管理方法が議論され、現在行われている検査体系が国土交通省により基準化された³⁾。これに伴い、2000 年以降、トンネル覆工コンクリートの調査や研究事例が発表されるようになってきた。

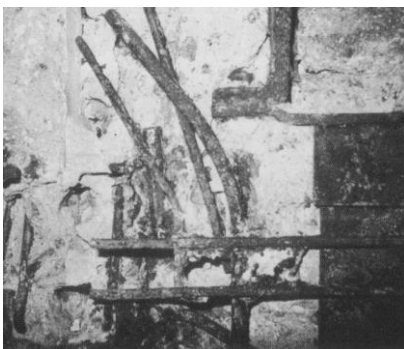
写真 2-3-1 香港地下鉄トンネルの塩害³⁶⁾

海外では、いくつかの事例が紹介されている。香港の地下鉄海底トンネル（RC中子型セグメント）では、海水が混合している地下水がボルト継手付近より漏水し、漏水箇所における塩分の過度な付着によりコンクリートのはく離や鉄筋の腐食が進行した事例（写真 2-3-1）が報告されている³⁶⁾。このトンネルでは、トンネル内の温度が 26℃と高温であり、湿度が最高 90%程度で営業時間帯と終電後の時間帯で生じる乾燥状態と湿潤状態の繰り返しにより塩害が進行したとされている。対策としては、トンネル完成後 9 年で漏水の止水、塩害の可能性のある部分の除去、高密度・低透過性の吹付けコンクリートで補修工事を 5 年半かけて行ったと報告されている。

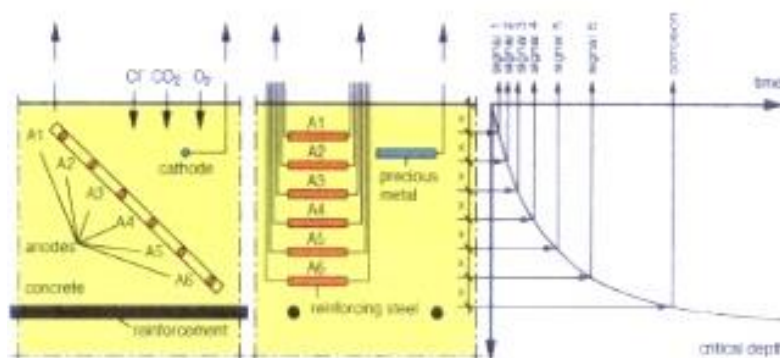
図 2-3-2 セグメント鉄筋腐食センサー³⁸⁾

Carola Edvardsen は、耐用年数 100 年で設計したスウェーデンのグリーンベルトリンクトンネル(海底道路シールドトンネル)において 224 個の腐食センサーをセグメント内部に取り付け(図 2-3-2, 写真 2-3-4)、塩害による鉄筋の腐食についてモニタリング調査の結果を報告している³⁸⁾。

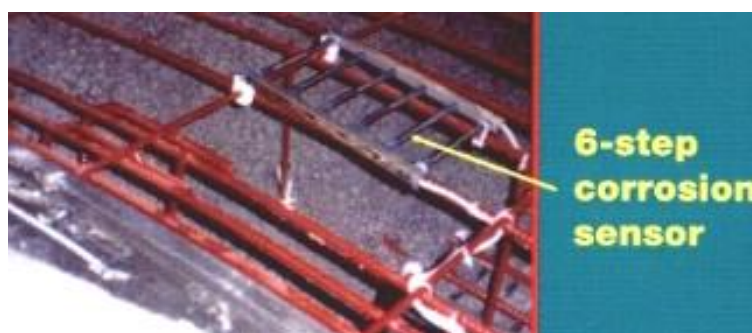
写真 2-3-4 セグメント鉄筋腐食センサー³⁸⁾

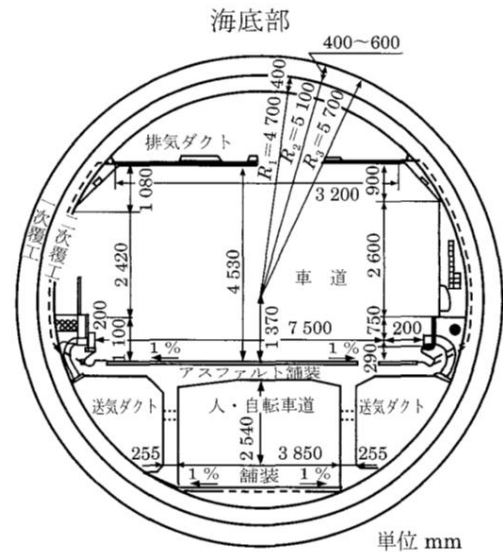
図 2-3-3 関門国道トンネル⁴²⁾

関門国道トンネルは 1958 年 (昭和 33 年) に完成した 2 車線の海底トンネルである。トンネル断面を図 2-3-3 に示す。開通後の交通量の増加、車両の大型化および海水の影響等により、鉄筋コンクリート床版や側壁にひび割れが発生し、鉄筋の腐食およびそれに伴う被りコンクリートのはく離などの変状が認められたため、約

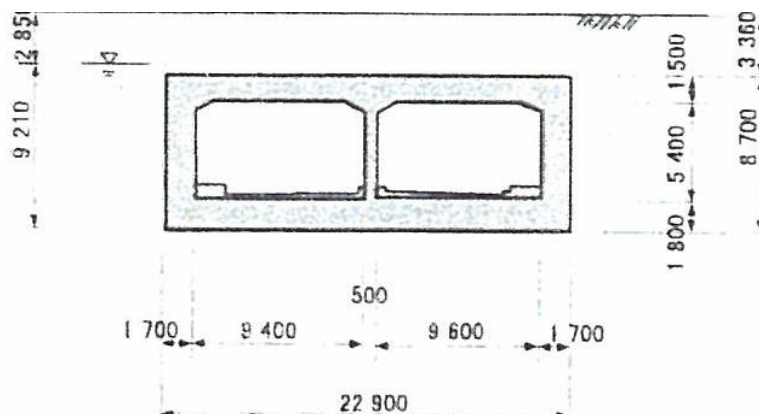
図 2-3-4 環状八号線羽田空港トンネルの断面⁴⁵⁾

宍戸ら⁴⁵⁾は、環状八号線羽田空港トンネルの塩害対策について報告している。図 2-3-4 に示すこのトンネルは、羽田空港の滑走路下に建設されたために周辺の軟弱地盤と同様な沈下傾向を示すことが要求された。しかし、トンネル軸方向での沈下量が一樣でないため、トンネルは予想を超える不等沈下を起し、ひび割れ、漏水などの変状が生じた。竣工後 15 年間にわたる動態観測の結果、不等沈下に対して躯体は十分な耐力を有していることが明らかになった。鉄筋の腐食に関する調査では、中性化進行速度は小さく、鉄筋の腐食に至るまでに 150 年かかることが明らかになった。しかし、漏水が生じていることから塩害はかなり進行していると予想された。そこで、腐食が進んでいると考えられる 1 ブロック（20m の施工スパン）と、腐食がそれほど進んでいないと考えられる 1 ブロックを選定し、各ブロックにおける自然電位、分極抵抗、電気抵抗の調査を行った。その調査結果から、鉄筋腐食が進んでいると考えられる箇所（図 2-3-5 の赤で示す部分）と現場のひび割れ状況、漏水状況との間に高い相関関係があることが明らかになった。

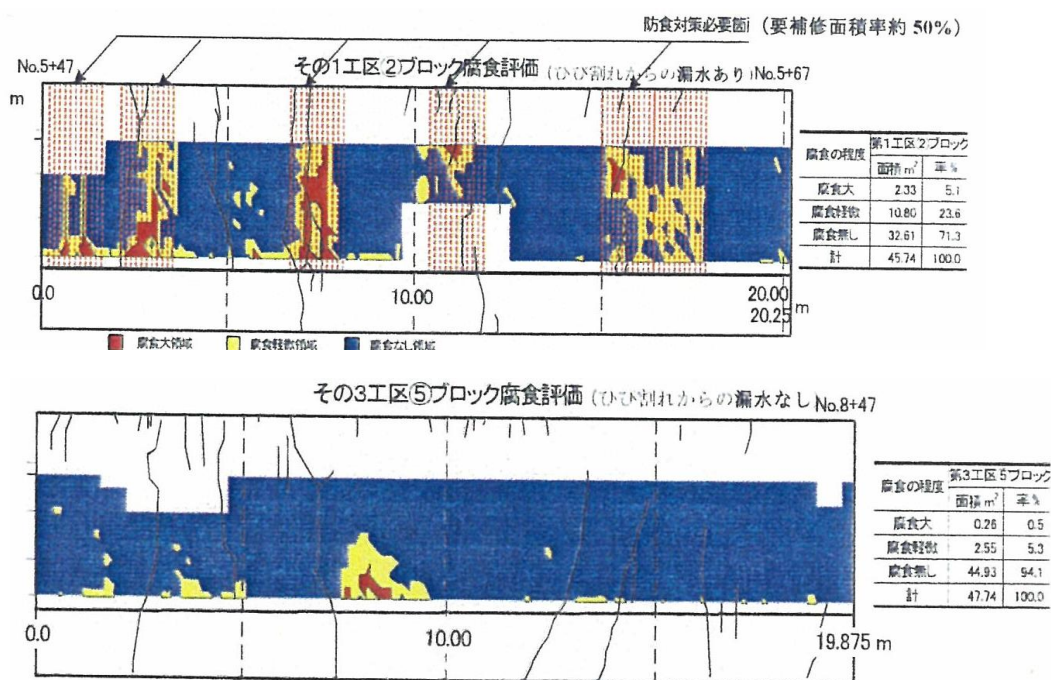
図 2-3-5 漏水箇所と鉄筋の腐食程度の関係⁴⁵⁾

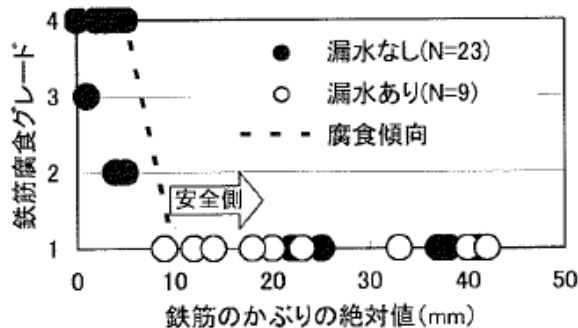
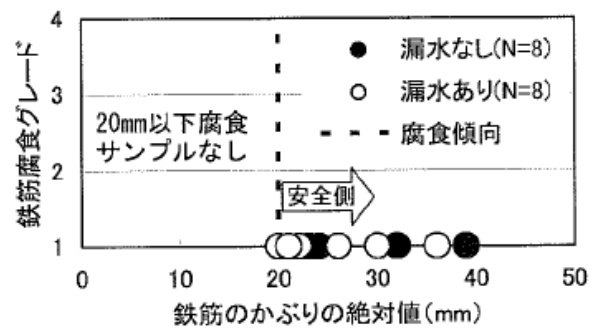
図 2-3-6 内陸性環境における鉄筋腐食グレードとかぶりの関係 ⁴⁶⁾

鉄筋腐食グレードと被りとの関係を調べたところ(図2-3-6, 図2-3-7)、内陸性環境では曲げひび割れがない場合で被りが5mm以下で腐食が顕著であった。また、曲げひび割れがある場合でも被りが20mm以上あれば腐食は心配ないと考えられる。海洋性環境の下では、曲げひび割れのない場合で被りが12mm以下、曲げひび割れのある場合で被りが15mm以下で腐食が顕著であった。漏水の有無と鉄筋腐食の明

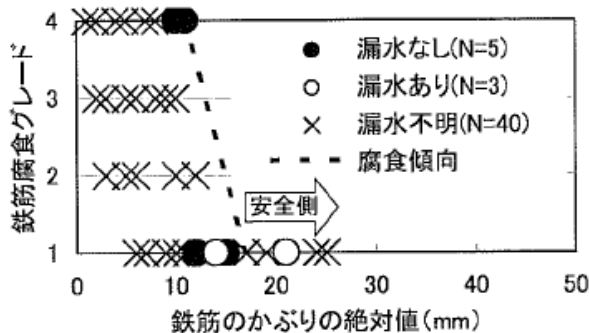
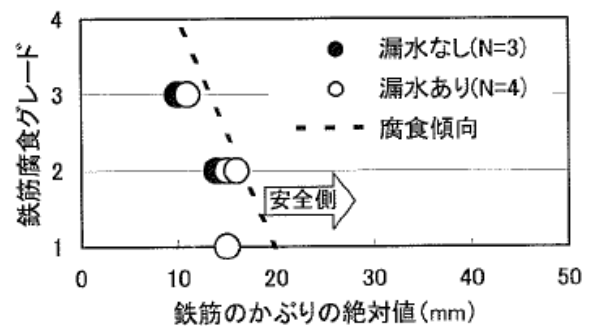
図 2-3-7 海洋性環境における鉄筋腐食グレードとかぶりの関係 ⁴⁶⁾

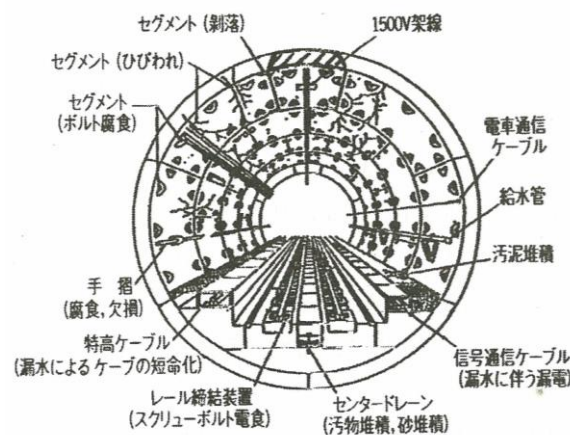
図 2-3-8 シールドトンネル変状図 47)

内への漏水，レール腐食，セグメントの継手金物等の腐食など図 2-3-8 に示すようなトンネルの変状が認められるようになった。

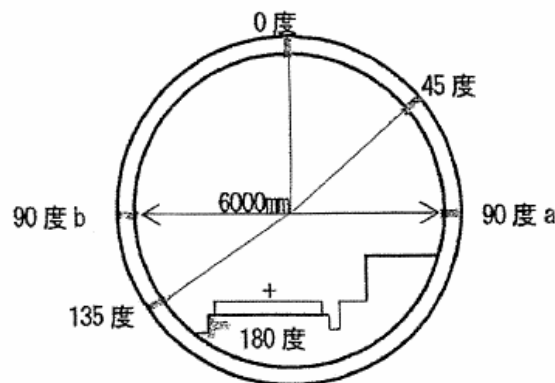
図 2-3-9 臨海部トンネル断面と測量位置

田辺ら⁴⁸⁾は，JR 東日本の臨海部シールドトンネルにおける塩害被害について報告している。このトンネルの断面形状を図 2-3-9 に示す。セグメント区間（二次覆工なし）が約 4km，二次覆工区間が約 3km で，途中に立坑が 7 つあり，いずれも海に面した河口部から 100m 以内に位置している。調査時には供用後 30 年以上経過しており，目視調査の結果，セグメント継目部分からの漏水，セグメント継目ボルトや付帯設備（手すりやエキスパンドメタル）の腐食，排水溝の目詰まりなどが確認された。

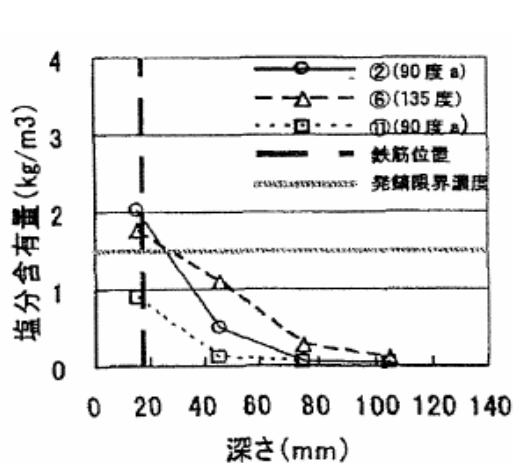
図 2-3-10 セグメント塩化物イオン濃度⁵⁰⁾

コンクリート表面における塩化物イオン濃度を測定した結果、90 度の位置（スプリング）で $0.07 \sim 3.16 \text{ kg/m}^3$ 、135 度の位置で $2.30 \sim 5.60 \text{ kg/m}^3$ 、180 度の位置（インバート）で $8.39 \sim 10.47 \text{ kg/m}^3$ が得られ、トンネル下部に行くほど表面の塩化物イオン濃度は高くなっていることが確認できた。トンネル覆工に対して、コンクリートコアを採取し、コンクリート内部の深さ方向の塩化物イオン濃度を測定した。深さ方向の塩化物イオン濃度を、セグメント、二次覆工、路盤の構造別に図 2-3-10 から図 2-3-12 に示す。鉄筋位置における塩化物イオン濃度も、スプリングからインバートに向かうにつれて高くなり、発錆限界濃度を越える傾向が示された。図 2-3-11 の⑨、⑫においては、覆工背面側の濃度が高い。これはセグメントと二次覆工の境界に漏水の水みちができて、二次覆工の背面から劣化因子が浸透していることによると考えられた。図 2-3-13 に路盤（①、⑧、⑬）における鉄筋近傍での将来の塩化物イオン濃度の予測を示す。現状および将来において、濃度が発錆限界濃度を超えており、酸素および水分が十分に供給されれば、鉄筋腐食が生じることを示している。

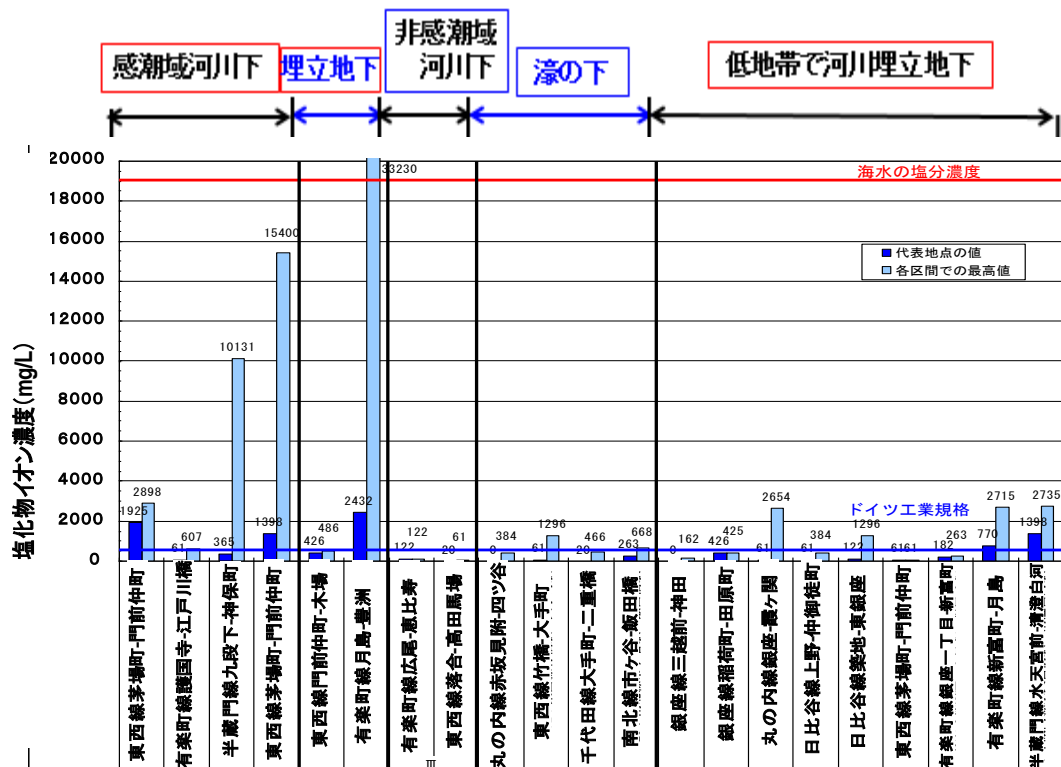
図 3-2-1 漏水中の塩化物イオンの濃度調査結果

調査を実施したトンネル 21 区間における漏水中の塩化物イオン濃度の結果を図 3-2-1 に示す。各区間で漏水の塩化物イオン濃度が最も高い箇所と最も漏水が発生している箇所（代表地点の値）を示している。漏水中の塩化物イオン濃度は地上部

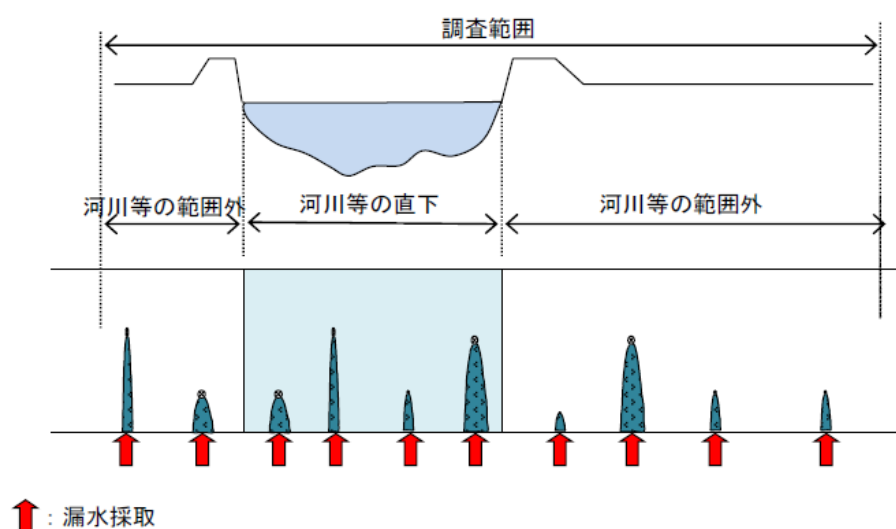
図 3-2-2 漏水採取位置のイメージ図

これらのデータは、図 3-2-2 に示すように河川等の直下とそれ以外（範囲外）から採取したものである。

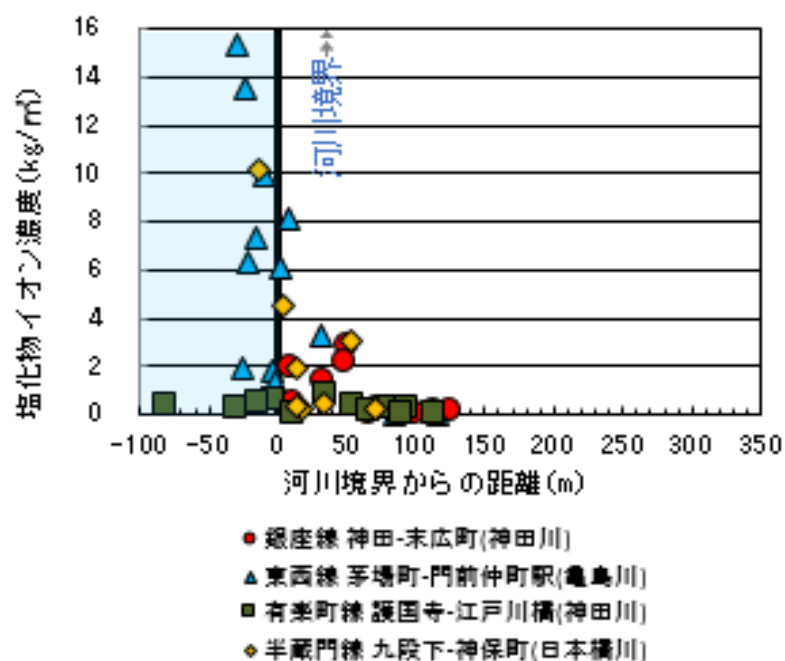
図 3-2-3 漏水中の塩化物イオン濃度
(Ⅰ：感潮域河川下)

図 3-2-3 および図 3-2-4 に示すように、環境種別 I（感潮域河川下）および II（埋立地下）に発生している漏水の塩化物イオン濃度は高い値である。特に環境種別 I では河川下の直下で高く、その箇所は東京湾近郊の地点に集中している。図 3-2-5、図 3-2-6 および図 3-2-7 に示すように、環境種別 III（非感潮域河川下）、IV（濠の下）、V（低地帯で河川埋立地下）に発生している漏水は低い値であるものの、環

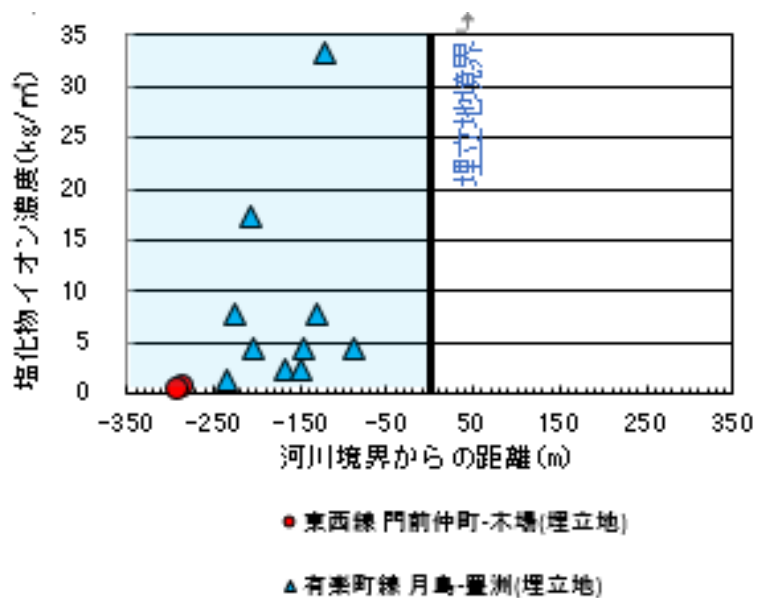
図 3-2-4 漏水中の塩化物イオン濃度
(Ⅱ：埋立地下)

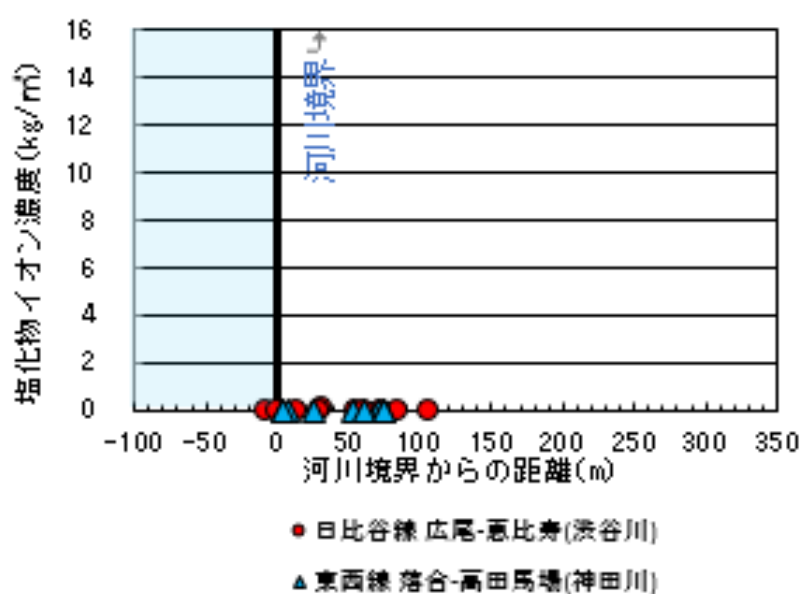
図 3-2-5 漏水中の塩化物イオン濃度
(Ⅲ：非感潮域河川下)

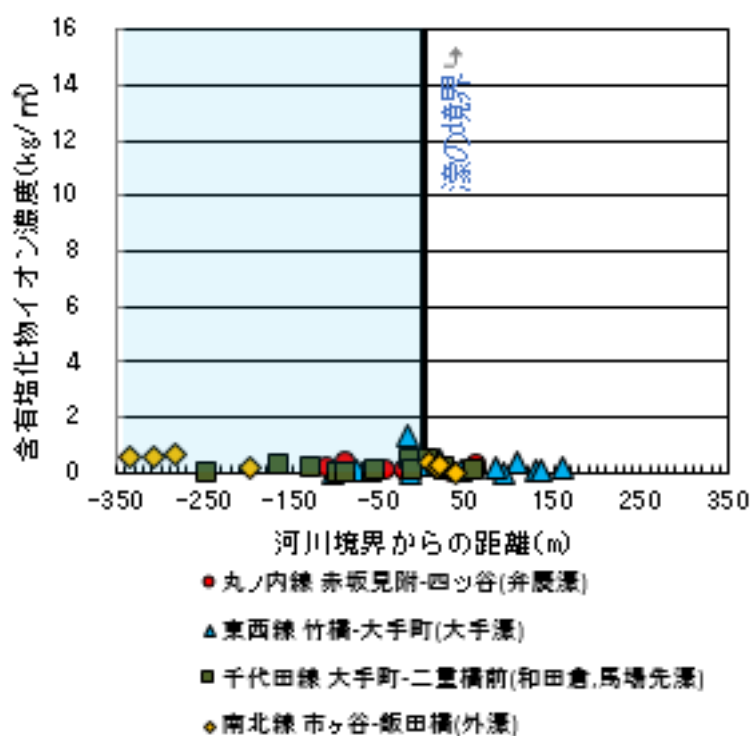
図 3-2-6 漏水中の塩化物イオン濃度
(Ⅳ：濠の下)

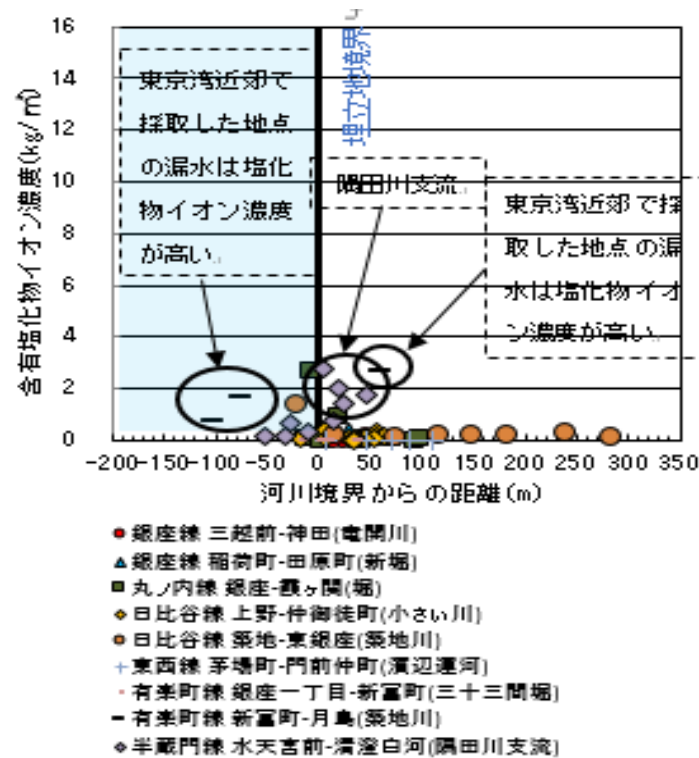
図 3-2-7 漏水中の塩化物イオン濃度 (V : 低地帯で河川埋立地下)

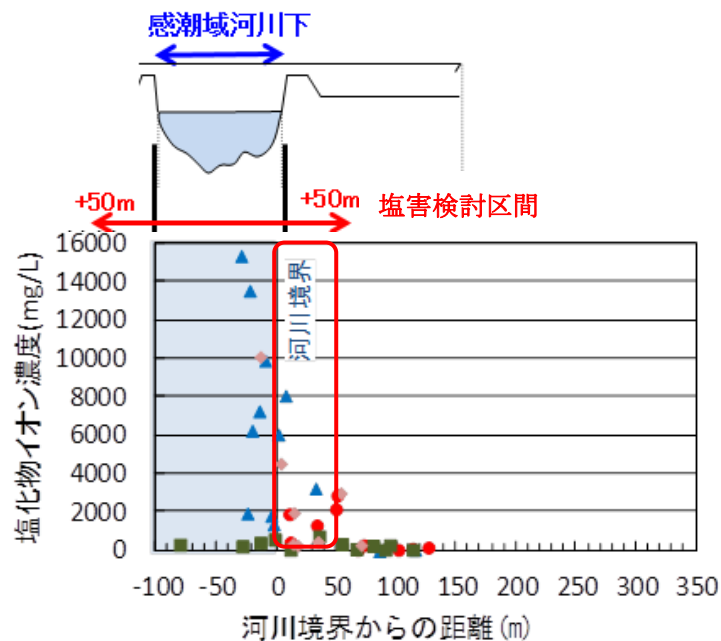
図 3-2-8 塩害検討区間の設定範囲 (Ⅰ : 感潮域河川下)

これらの結果から環境種別ごとに河川等からの塩化物イオンの影響する範囲をみると、塩化物イオン濃度の高い環境種別ⅠおよびⅡにおいて河川等の直下で塩化物イオンは高い傾向を示しており、河川等の直下から 50m 以上離れれば塩化物イオン濃度は極めて低くなる傾向を示していることがわかる (図 3-2-8)。

したがって、河川等の境界から 50mを含んだ範囲を塩害に関して検討が必要な塩害検討区間とする。

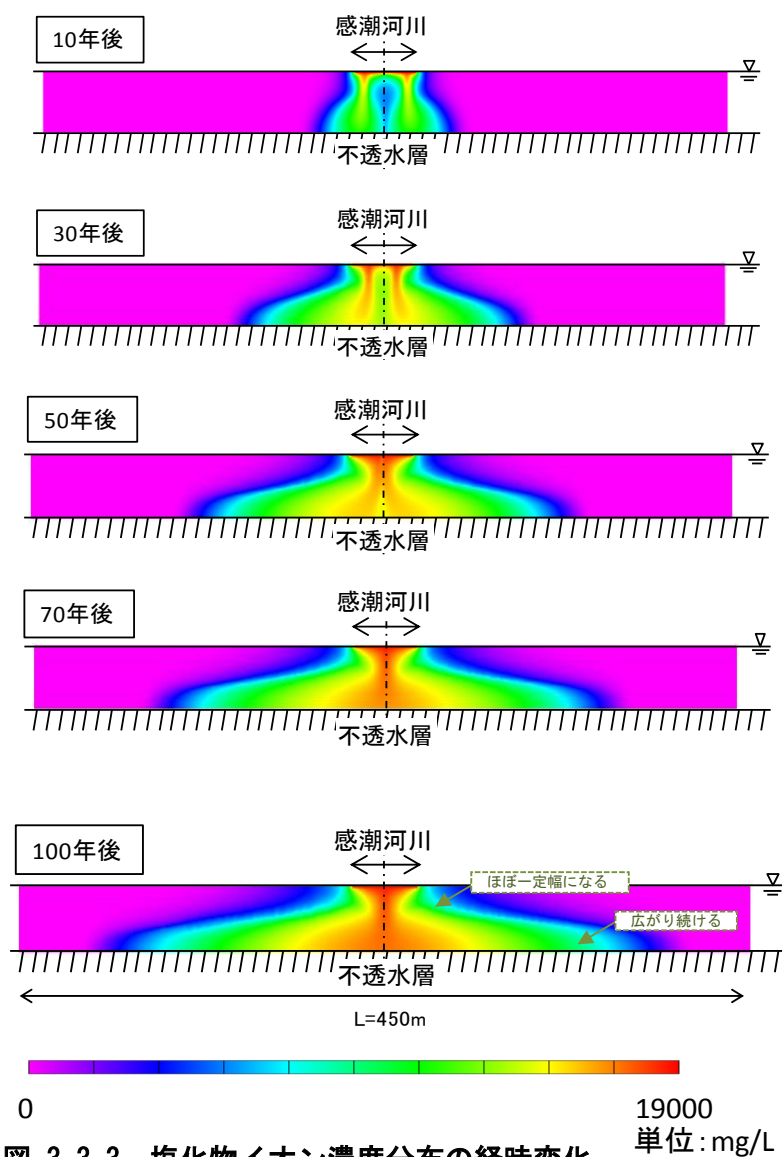
図 3-3-3 塩化物イオン濃度分布の経時変化

(CASE1: 地表面からの雨水の浸透を考慮しない場合)

また、浅い深度では塩化物イオン濃度の移流拡散の水平距離はほぼ一定であるが、第一不透水層との境界では広がり続けることがわかる。そのため、トンネルと第一不透水層の位置関係によっては、塩化物を含む漏水が発生する範囲は異なり、トンネルが第一不透水層に近い場合には経年とともにその範囲が広がるものと考えられる。

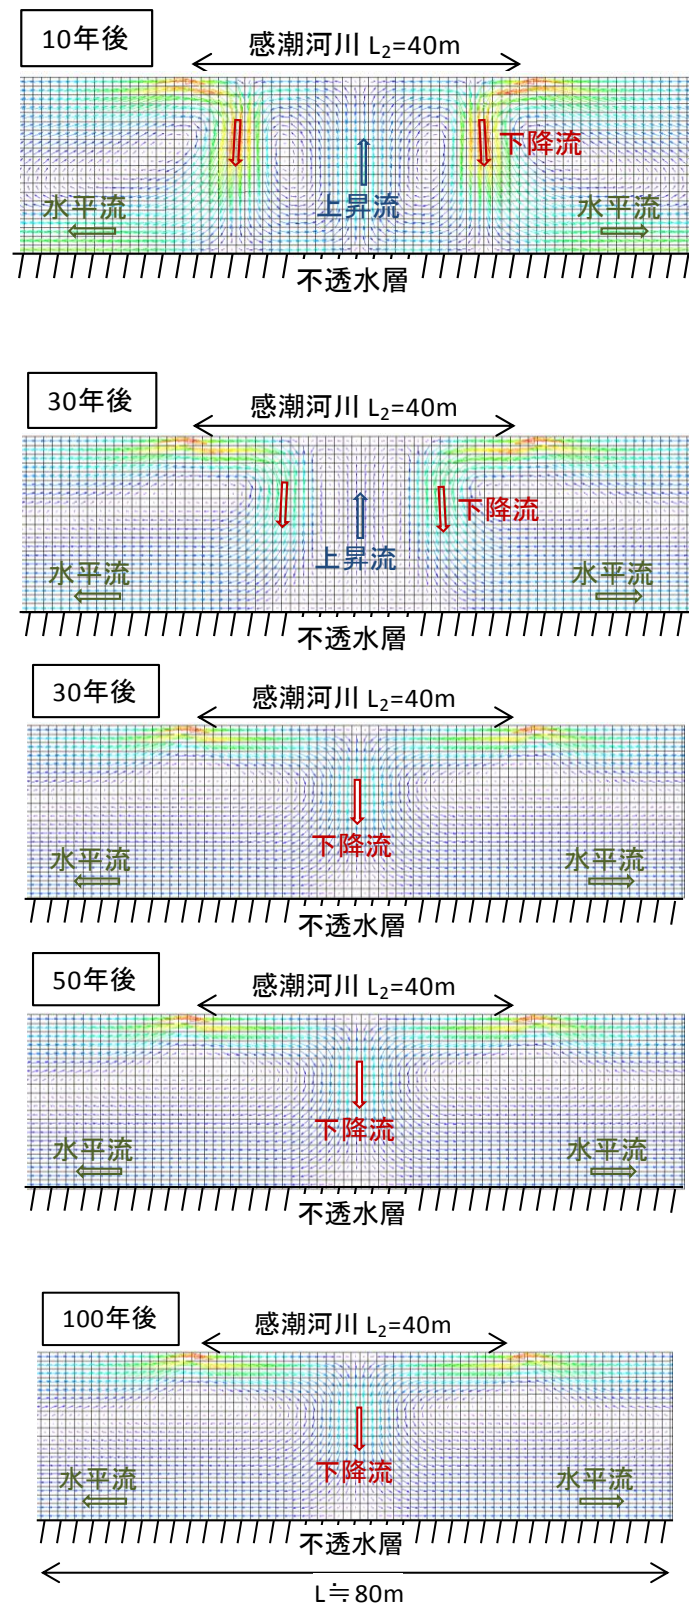
図 3-3-4 地下水の流向分布の経時変化
(CASE1：地表面からの雨水の浸透を考慮しない場合)

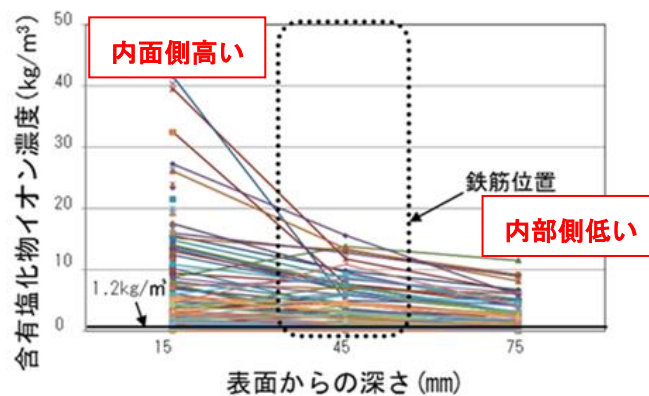
図 4-1-1(1) コンクリートの塩化物イオン濃度の分布（感潮域河川下）

この結果から、トンネル内面近傍では内面で塩化物イオン濃度が高く、内部に入るほど低下していることがわかり、コンクリート内面側から塩化物イオンが浸透していると想定できる。

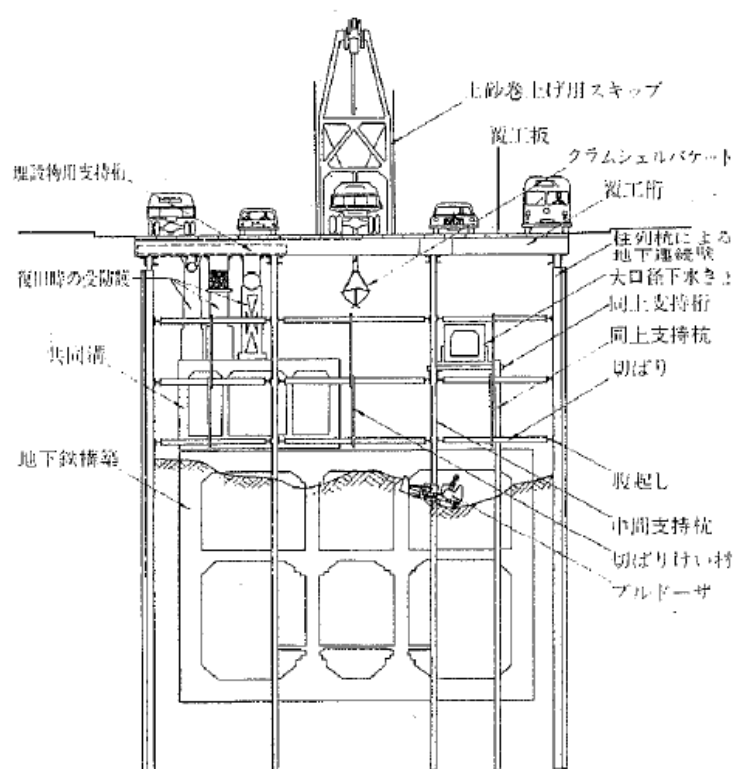
図 4-2-1 開削工法における標準断面図

開削工法は地表面から土留めと支保工を施工しながら掘り下げて、所定の位置にトンネルを築造した後、埋め戻して地表面を復旧する工法である（図 4-2-1、写真 4-2-1）。地下鉄を道路下に建設する場合の標準的な工法である。断面の大きいシールドトンネルの技術が確立されていない千代田線まではほとんどがこの工法であり、比較的浅い部分の建設には有効である。開削工法のトンネルでは、漏水防止を目的に 1975 年頃まではトンネルの外周部に溶融アスファルトによる防水工を、1975 年以降は合成高分子材料を用いたシートによる防水工を実施している。アスファルト防水の標準的な構成を図 4-2-2 に示す。アスファルト防水は溶解されたアスファルトと防水布類を交互に接着しながら数層を積み重ね、トンネルの外側を被覆し、防水層を構成して防水効果を持たせるものである。

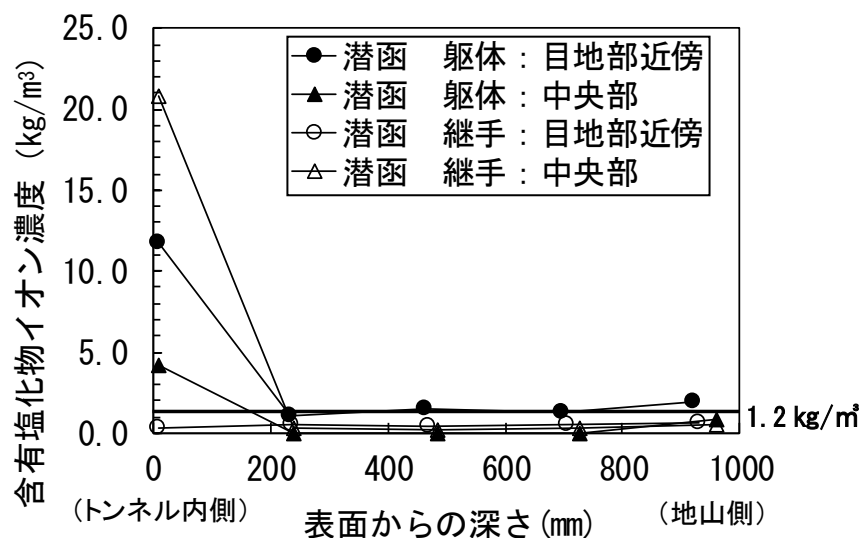
図 4-2-12 潜函工法のトンネルにおける塩化物イオン濃度の分布

これらの結果から、潜函工法のトンネルは躯体および継手とも、塩化物イオンのほとんどはトンネル内面側から浸透していることがわかる。また、目地部からの漏水が多い場合はその近傍の内部も塩化物イオン濃度が高いと考えられる。建設当時は、河川横断部など技術的に難しく、接続部の防水層が十分でなく止水工ができず、漏水の多い区間が発生したと考えられる。

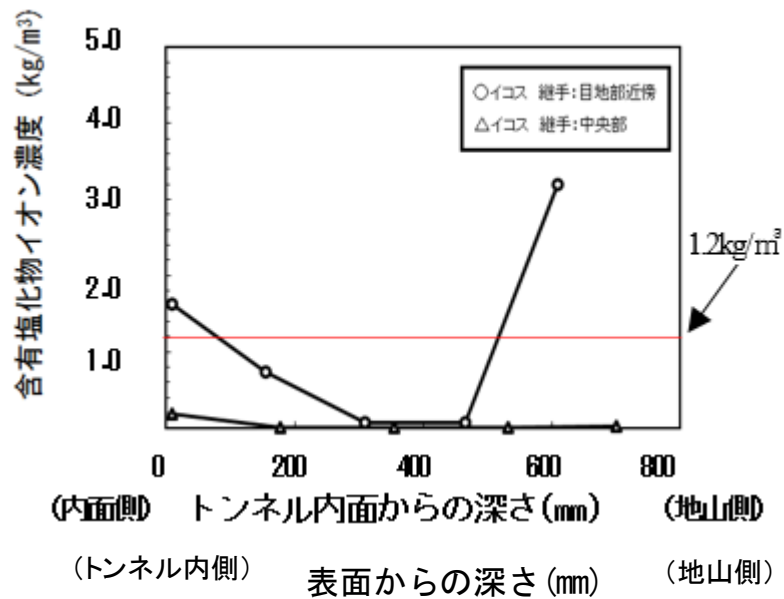
図 4-2-13 イコス工法のトンネルにおける 塩化物イオン濃度の分布

イコス工法のトンネルにおける塩化物イオン濃度の分布を図 4-2-13 に示す。継手の目地部近傍 (○) は、トンネル内面で 1.63 kg/m^3 、地山側で 3.19 kg/m^3 、それ以外の深さは $0.07 \sim 0.73 \text{ kg/m}^3$ である。継手の中央部 (△) は内面で 0.18 kg/m^3 、それ以外は 0.00 kg/m^3 を示している。目地部近傍では、トンネル内面側、地山側から塩化物イオンが浸透しているとともに、目地部からの浸透もしている可能性が高いことがわかる。イコス工法もコンクリート壁背面の地山との間に防水層の施工ができず、また建設当時は開発当初の工法で泥水管理の技術が十分でなく、地山や継目境界部の品質が悪かったため、漏水が多く塩化物イオン濃度が高くなったと考えられる。

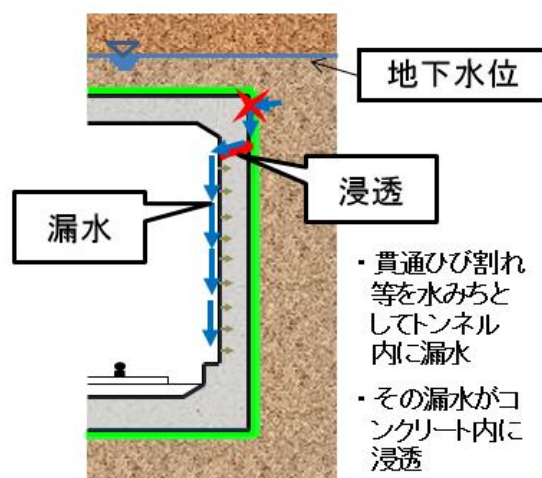
図 4-3-1 コンクリート内面からの浸透イメージ

今回，塩害対策を内面側だけ行う理由として，地山側には地下水が存在してコンクリート内への浸透が考えられるが，鉄筋が腐食するには酸素の存在が不可欠であり，地下水内の酸素拡散は内面側に比べて非常に遅いこと¹⁾がわかっている。このことから，地山側では内面側よりも鋼材の腐食は進行しにくいと考えられるので，トンネル内面の漏水箇所における対策を優先することとした。

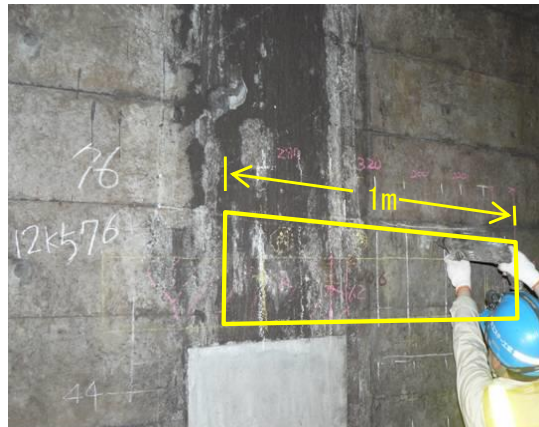
写真 5-1-1 コア採取箇所の外観（東西線 亀島川）

漏水に含まれる塩化物イオンのコンクリート壁への面的な影響範囲を調べるため、漏水中の塩化物イオンが高い区間のトンネル側壁部において、①漏水跡の箇所、漏水跡の箇所から②300mm、③660mm、④1000mm 離れた計4箇所でもコアを採取し、トンネル内面側から深さ方向の塩化物イオン濃度を5箇所（塩分試料スライス幅20mm）調査した。調査位置を写真5-1-1 および図5-1-1 に示す。

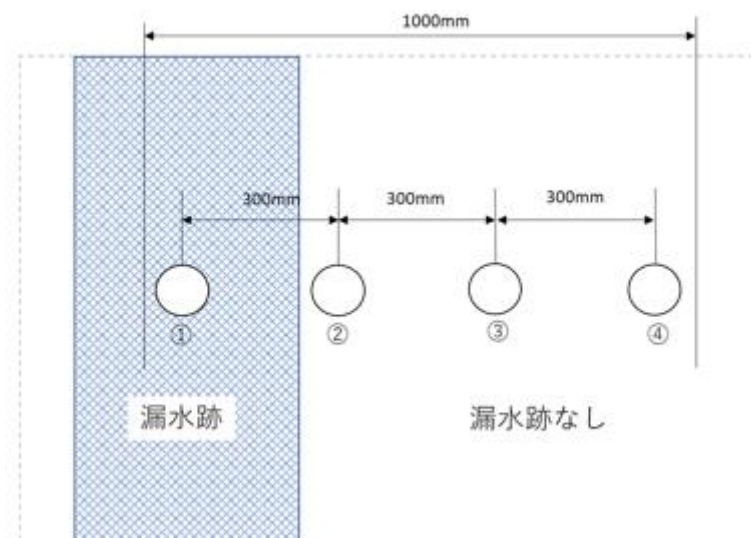
図 5-1-1 コア採取の位置

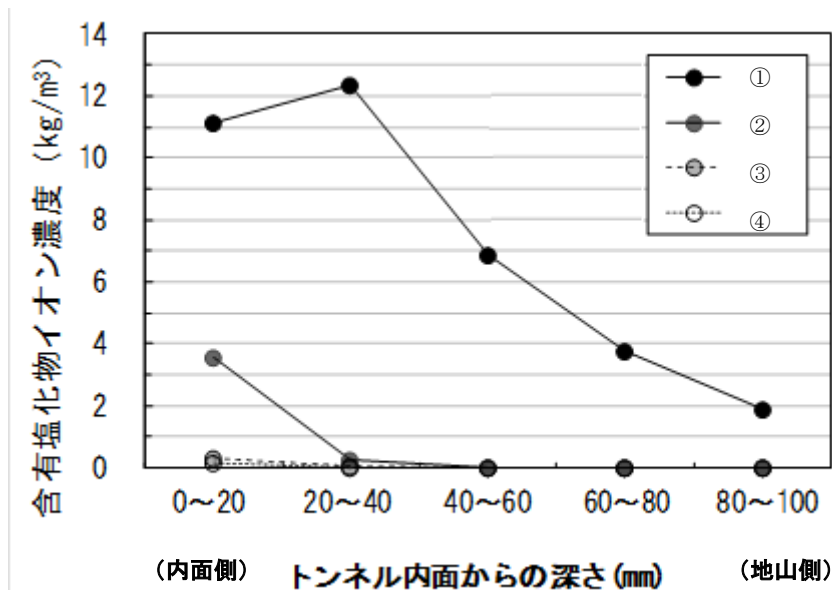
図 5-1-2 塩化物イオンの面的な影響範囲

したがって、漏水中に含まれる塩化物イオンの面的な影響は局所的な範囲であり、基本的には漏水跡（漏水）の箇所の直下および漏水跡（漏水）から約 300mm の範囲内であると考えられる¹⁾。また、漏水跡以外の内部は塩化物イオン濃度が非常に低い値であることから、建設時にコンクリート中に混入した塩化物イオン量（内在塩化物イオン量）は極めて少ないものと判断される。

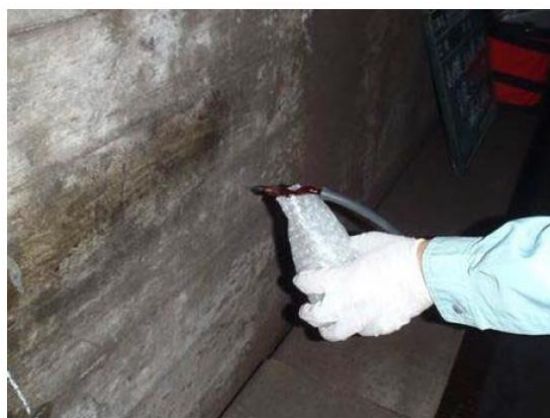
写真 5-2-1 硝酸銀溶液の噴霧状況

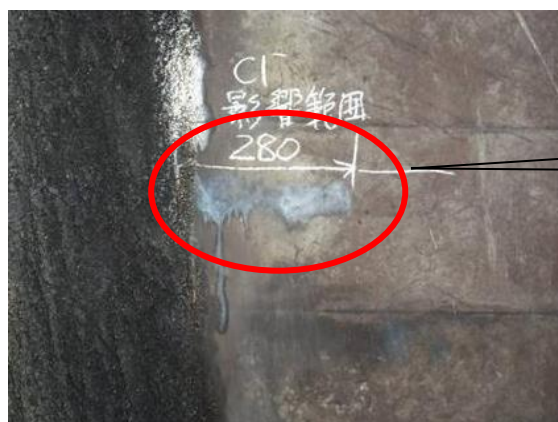
写真 5-2-2 硝酸銀溶液噴霧による発色状況

この方法は，コア試験体を用いた割裂試験体への噴霧で塩化物イオンの側壁等への浸透深さを調べることに用いられているが，面的な影響範囲の調査には用いられていなかった。コンクリート表面に塩化物イオンが存在すれば，写真 5-2-2 のように硝酸銀溶液の噴霧により白色に変化する。発色する閾値に相当する塩化物イオン濃度を正確に把握すれば，面的な補修範囲の特定に活用することができると考えた。

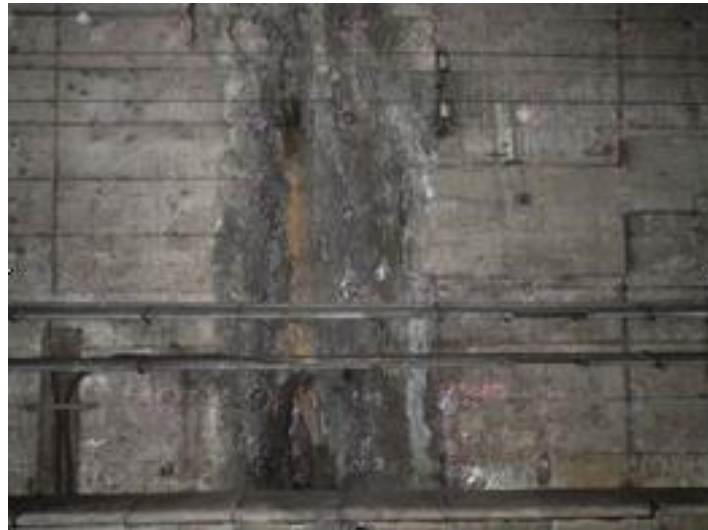
写真 5-2-3 試験実施箇所の漏水状況
(半蔵門線 日本橋川下)

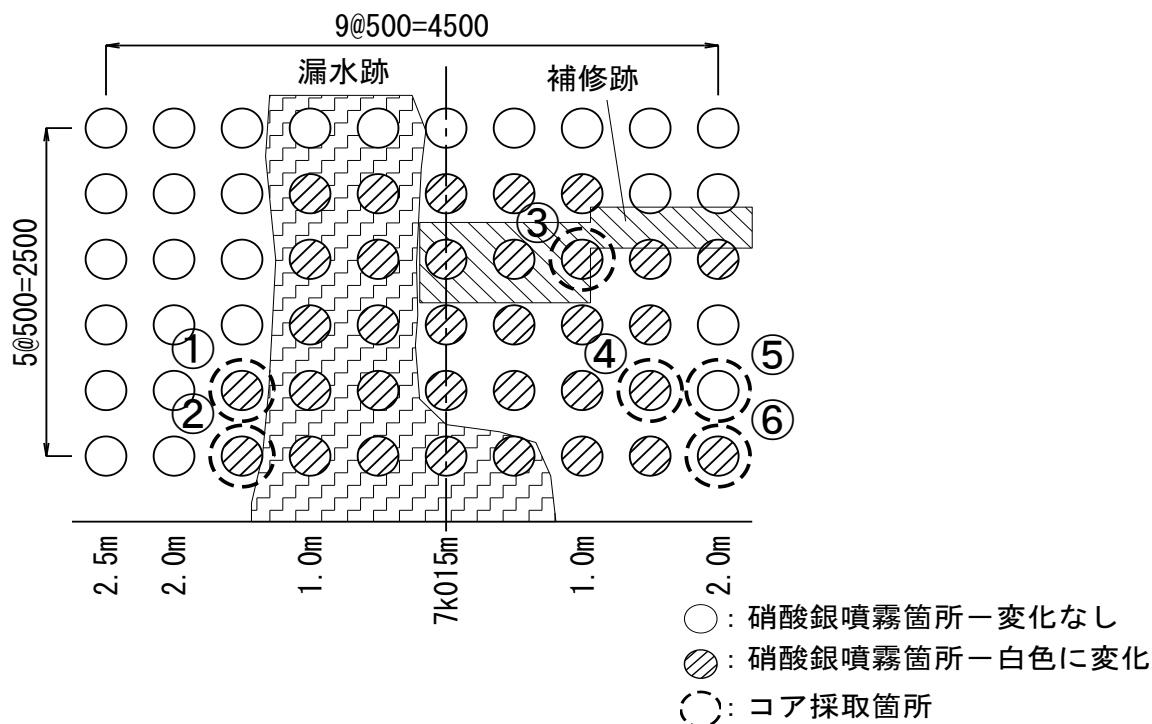
図 5-2-1 硝酸銀溶液噴霧の発色状況とコア採取位置

その結果、噴霧した 60 箇所のうち 33 箇所で白色の変化が認められた。次に白色に変化した箇所と変化しない箇所の境界付近で 6 箇所を選定してコアを採取し、コア表面（0～10 mm）の塩化物イオン濃度を測定した。表 5-2-1 に示すコア④、⑤、⑥の塩化物イオン濃度の結果より、塩化物イオン濃度が 0.6kg/m^3 付近で発色の有無が混在していることがわかる。したがって、発色閾値を塩化物イオン濃度 0.60kg/m^3 と推定した。

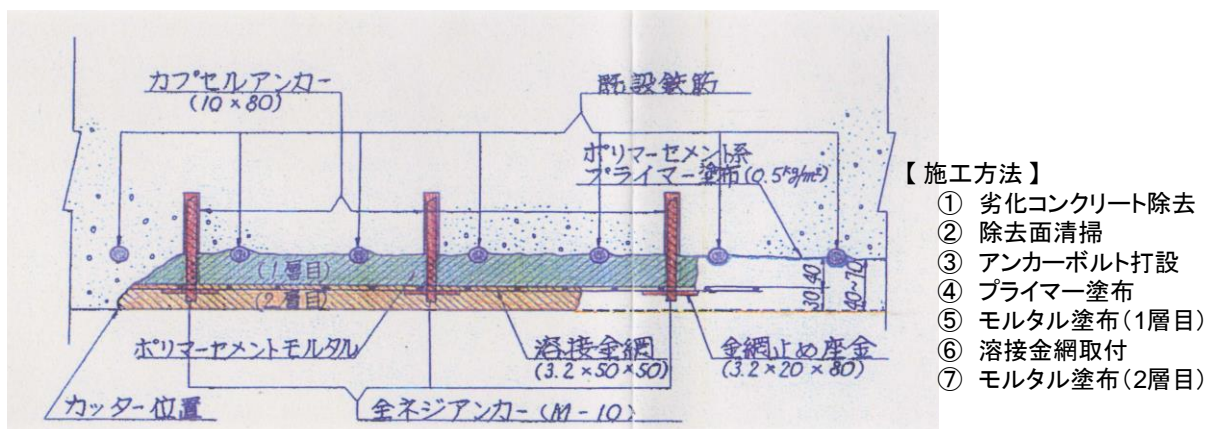
図 6-2-1 断面修復工法の標準断面図（補修厚 40mm～70mm 未満）

断面修復工法は、劣化や損傷によって剥がれた、または除去したコンクリート構造物の表面を当初の断面寸法に復旧してコンクリート構造物の耐久性能を回復させる工法である。東京メトロでは、図6-2-1に示すように修復材としてポリマーセメントモルタル（以下、PCMという）を用いた断面修復工を標準的な補修として長期間採用しており、良好な施工実績を有している。

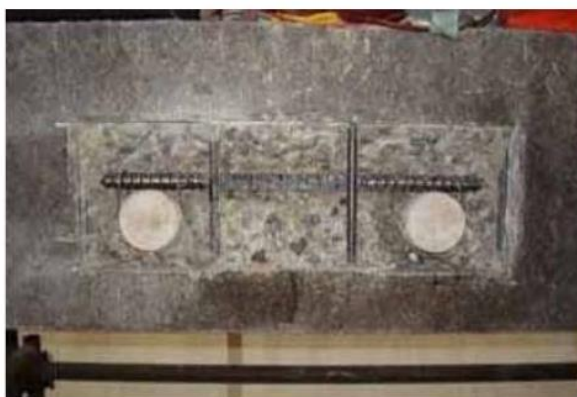
写真 6-2-1 犠牲陽極材を埋設する方式

犠牲陽極材を用いる方法は大きく分けて、犠牲陽極材を構造物内部に埋設する方式（写真 6-2-1）と構造物表面に貼り付ける方式（写真 6-2-2）がある。空間が限られているトンネルでは構造物表面に貼り付ける場合、トンネル内が狭あいでの建築限界の制限および落下の危険性等の問題があることから、埋設型の犠牲陽極材を用いることにした。合わせて使用する断面修復材である PCM については、地下鉄トンネル特有の施工時間の制限から硬化時間の速い材料が望ましく、電気防食工法の効果を最大限に発揮させるためには電気抵抗率の低い材料を選定する必要があることがわかっている。

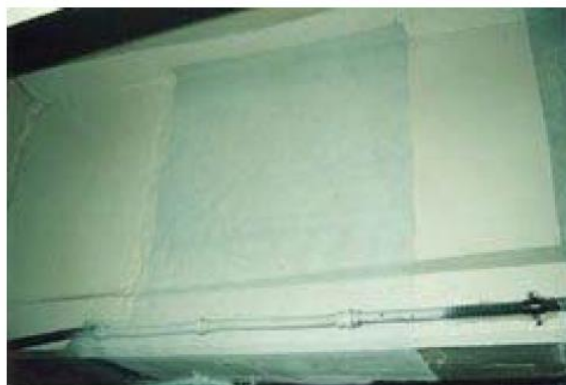
写真 6-2-2 犠牲陽極材を貼り付ける方式

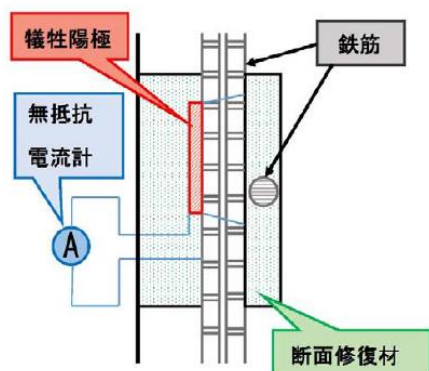
図 6-2-3 防食電流の測定方法

防食電流量の計測方法は図 6-2-3 に示すように、計測 BOX 内の配線が無抵抗電流計に接続して計測した。犠牲陽極材の防食電流量の計測結果を図 6-2-4 に示す。B 線 555m の測定箇所では 3 ヶ月後と 5 ヶ月後の 2 回において高い値を示しているが、それ以外ではすべての箇所でそれほど変化せずに 1~12mA/m²程度の値を示している。電気化学的防食工法設計指針（案）には、「犠牲陽極方式の必要防食電流は環境や鋼材の腐食程度によって変わり、通常 1~30 mA/m²程度である」³⁾と述べられているので、犠牲陽極材による防食は効果的に作用していると考えられる。

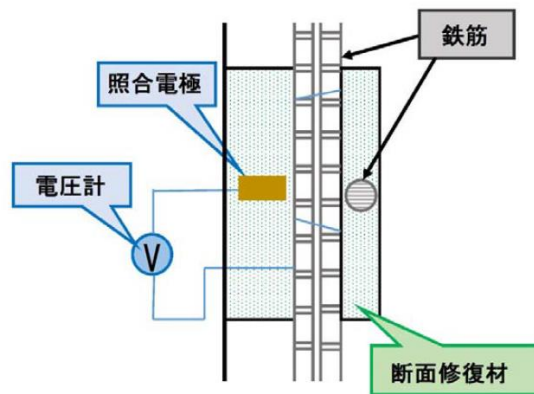
図 6-2-5 照合電極を用いた鉄筋の電位の測定方法

復極量の計測試験は、犠牲陽極と鉄筋の間の回路に流れる防食電流を一時的に停止し、停止直後の鉄筋のインスタンソフ電位（ E_{io} ）と一定時間が経過した後の電位（ E_{of} ）の差を測定する試験である。鉄筋の電位は図 6-2-5 に示すように、断面修復時にコンクリート内部に設置した埋め込み型照合電極を用いた方法で測定する。鉄筋の復極量の測定結果を図 6-2-6 に示す。9 ヶ月間における復極量の測定値は、測定時期により変動が見られ、外部電源方式の復極量の目安の基準値とされる 100mV 以上を示す箇所もあるが、現時点では一致の傾向は認められない。なお、橋脚に犠牲陽極材を埋設して 10 年間モニタリングを行った報告によると、復極量は犠牲陽極設置直後は低かったが、9 年後には 100mV に近づくかまたは超えたこと、およびその間における劣化がなかったことが報告されており、100mV の復極基準値を初期に適用することは実用的ではなく、これに代わる基準の設置の必要性を述べている。今後も長期的に復極量をモニタリングする必要がある。

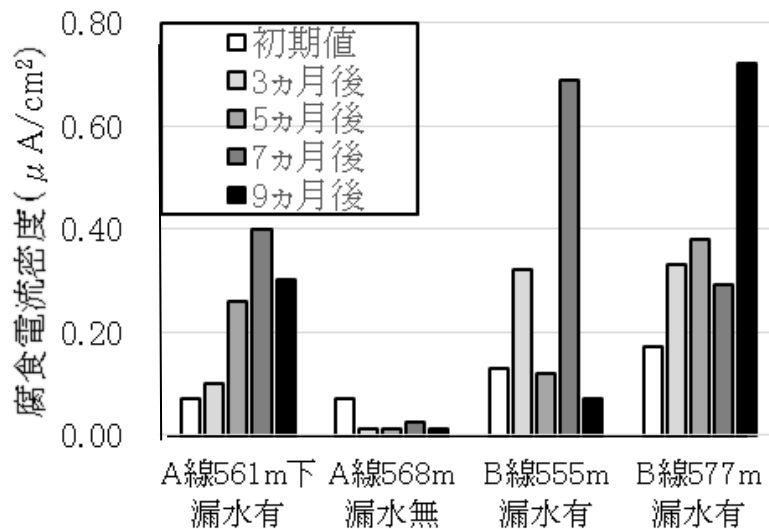
図 6-2-7 試験施工による電気防食工法の効果確認

犠牲陽極材の回路を切断した状態で分極抵抗の測定を行い、分極抵抗から求めた腐食電流密度の測定結果を図 6-2-7 に示す。この結果を表 6-2-1 に示す CEB（ヨーロッパコンクリート委員会）の腐食速度の判定基準（案）⁴⁾に基づいて判断すれば、温度や漏水量の変化に伴って一部高い値を示している値もあるが、全体として鉄筋腐食速度は遅く、犠牲陽極材方式が鉄筋腐食の進行抑制に有効であると考えられる⁵⁾。

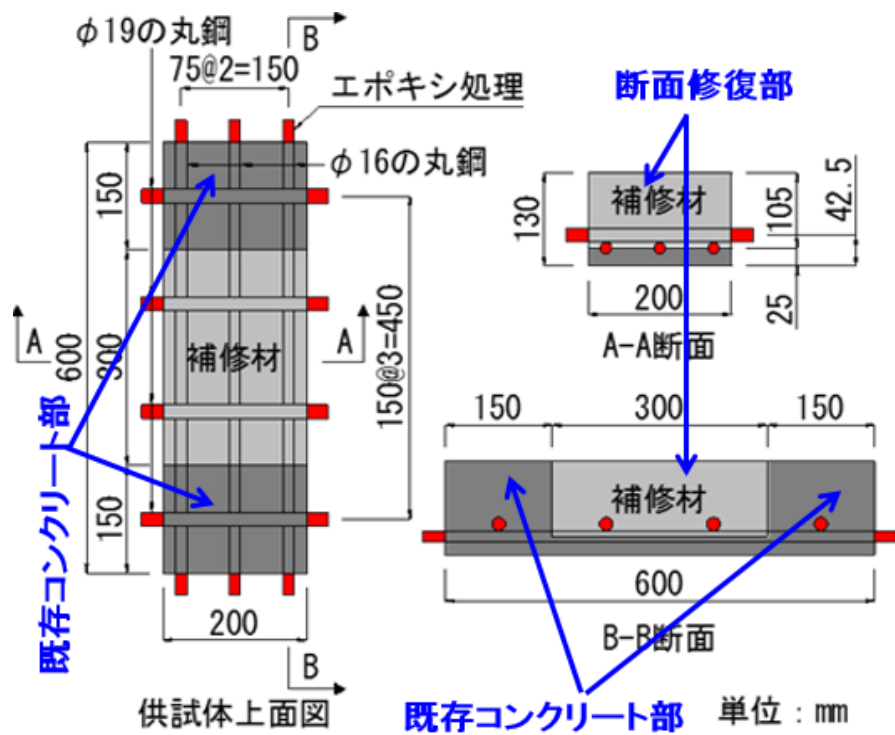
図 6-2-11 供試体の概要図

1	試験体作成、1 ヶ月間の気中養生
2	補修実施 (防錆、断面修復、犠牲陽極材埋設等)
3	犠牲陽極材と鉄筋の接続 (通電、測定開始)
4	鉄筋腐食の初期値測定 (対策なし試験体解体) 1 ヶ月後
5	塩水噴霧繰り返し環境で養生 (81 日間)
6	室内気中養生に変更 (温湿度調整無し)
7	通電 12 ヶ月で解体、鉄筋腐食測定

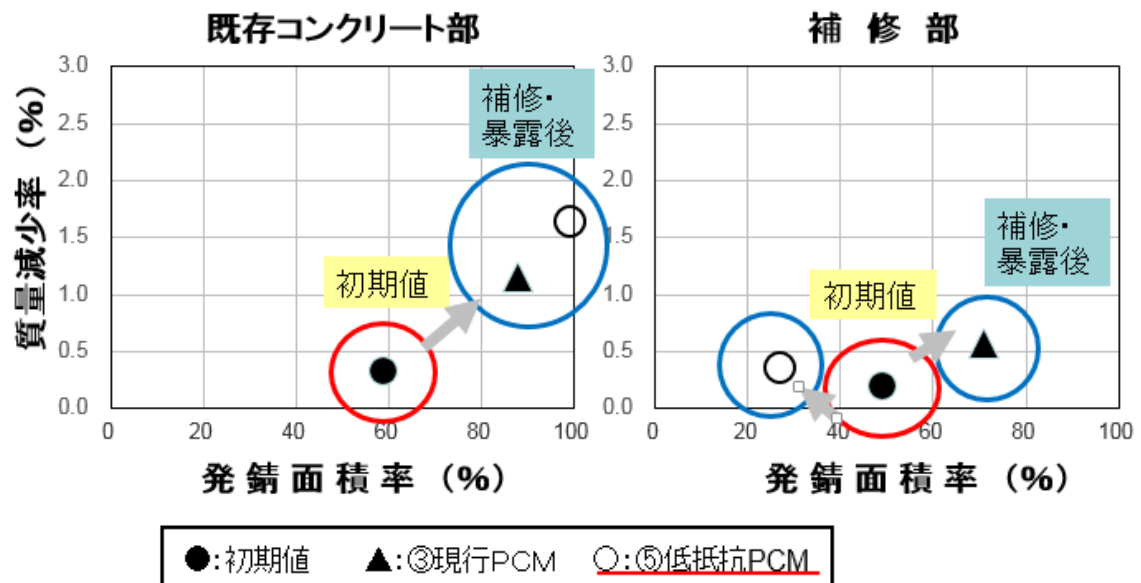
図 6-2-14 現行 PCM と低抵抗 PCM で断面修復した場合の鉄筋腐食量
(犠牲陽極材 B 使用)

これらの結果から、鉄筋腐食の抑制効果が高い組合せは補修条件 No.6 (犠牲陽極材 C + 超速硬型低電気抵抗性 PCM) と考えられる²⁶⁾。

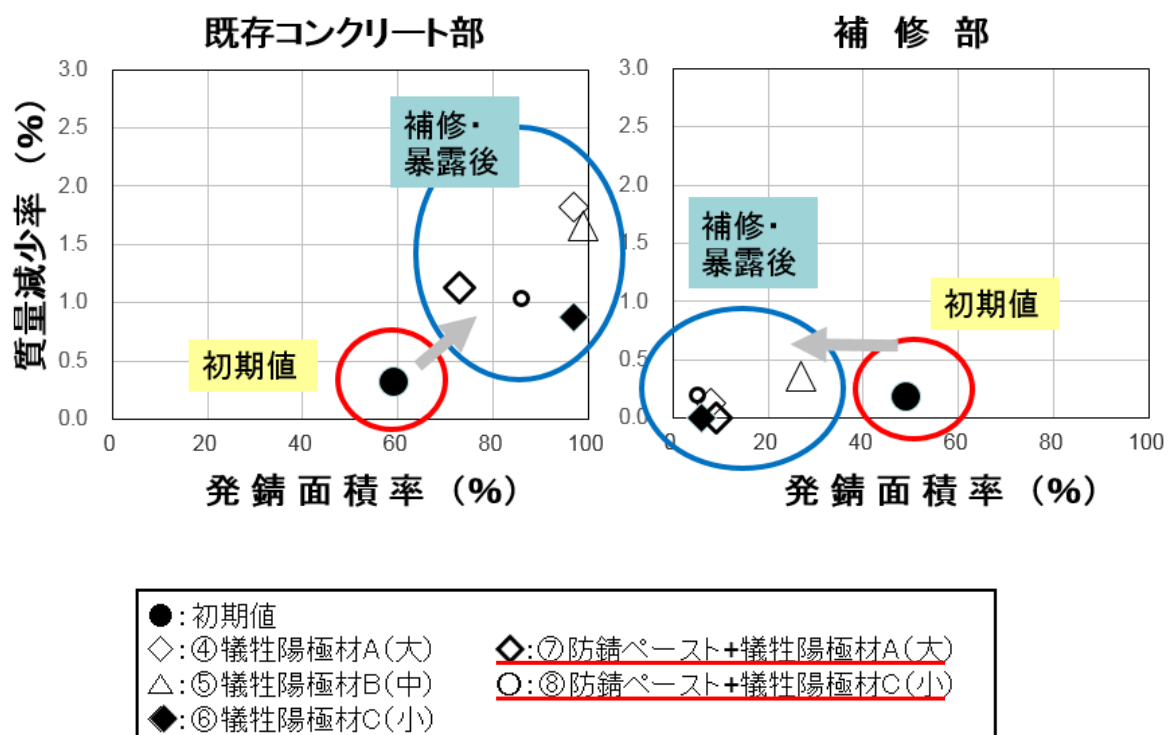
図 6-2-15 低抵抗 PCM で断面修復した場合の鉄筋腐食量
