博士論文

地下鉄箱型トンネルの
塩害対策システム構築
に関する研究

武 藤 義 彦

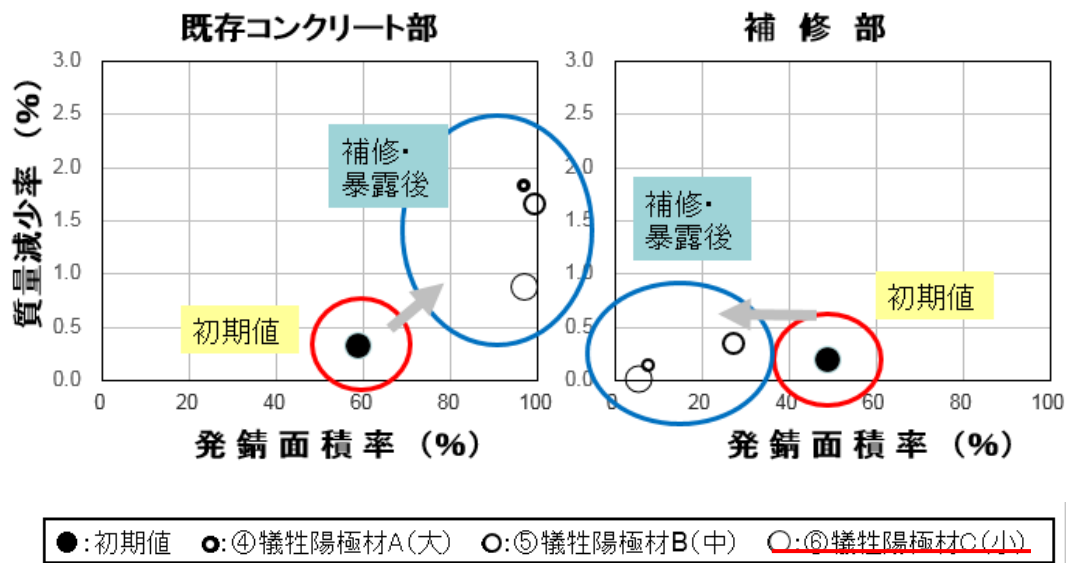
図 6-2-16 犠牲陽極材の違いによる鉄筋腐食量（低抵抗 PCM 使用）

これらの結果から、鉄筋腐食の抑制効果が高い組合せは補修条件 No.6 (犠牲陽極材 C + 超速硬型低電気抵抗性 PCM) と考えられる²⁶⁾。

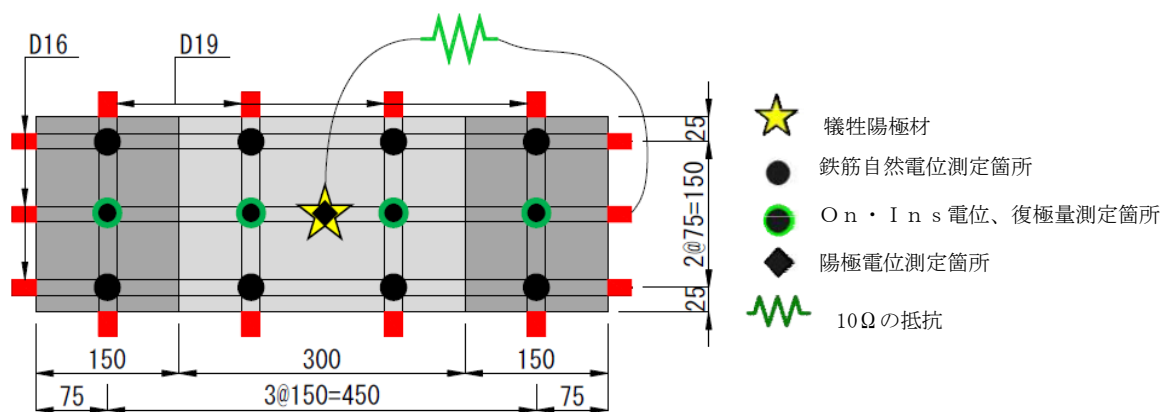
図 6-2-17 鉄筋と陽極の各種電位測定箇所

犠牲陽極材の亜鉛が減少することにより鉄筋腐食の進行が抑制されることから、犠牲陽極材の効果持続期間の調査を行う必要がある。図 6-2-17 に示すように供試体の鉄筋と犠牲陽極材をリード線で接続してコンクリートの外部で通電電流量の測定を行った。曝露期間 1 年で犠牲陽極材から発生した積算電流値を用い、式(1)のファラデーの法則に基づき算出した理論的な亜鉛の質量減少量を計算するとともに、1 年後に解体して実測した犠牲陽極材中の亜鉛の質量減少量を比較した。

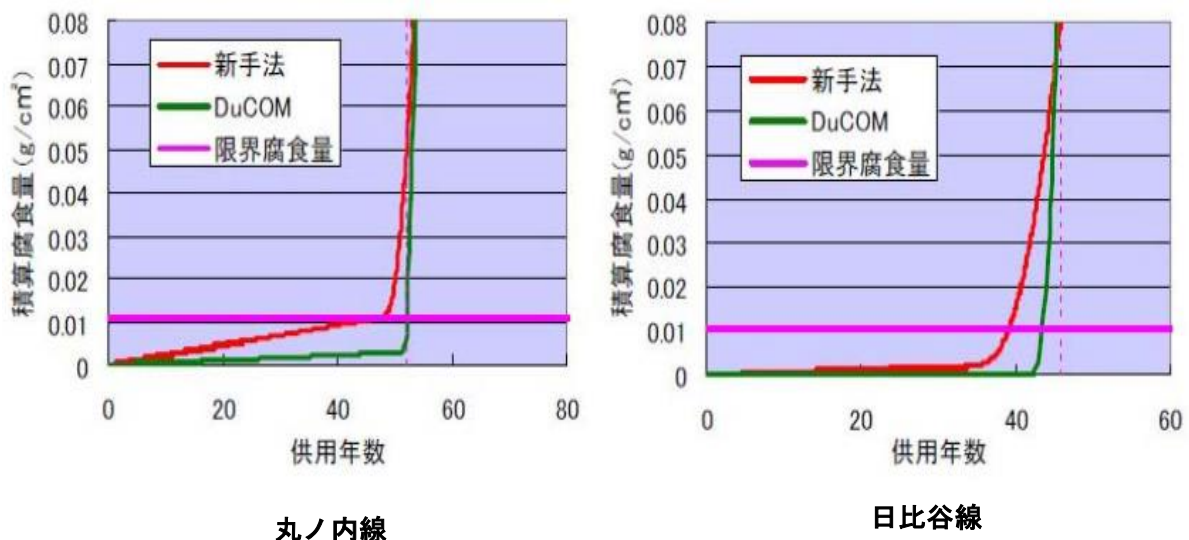
図 7-2-1 DuCOM と簡易予測式（新手法）との劣化予測の比較

この簡易予測手法を用いて、丸ノ内線・日比谷線の2路線のトンネルを対象に試算を行った。その結果、漏水発生時期は DuCOM による結果に比較的一致し、進展期末の予測到達時期も図 7-2-1 に示すように DuCOM による予測結果との差が5年以内となることが確認できた。この方法は、表面塩化物イオン濃度を一定と仮定しているために、被りが小さい区間ほど、初期の塩化物イオン濃度の増加量が大きくなり、結果として進展期末を迎えるのも早くなる。したがって、予測式としては、安全側の閾値設定となっていると考えられる。一方、調査時点までの供用年数が短い場合は、将来の塩化物イオン量を低く見積り過ぎる恐れがある。

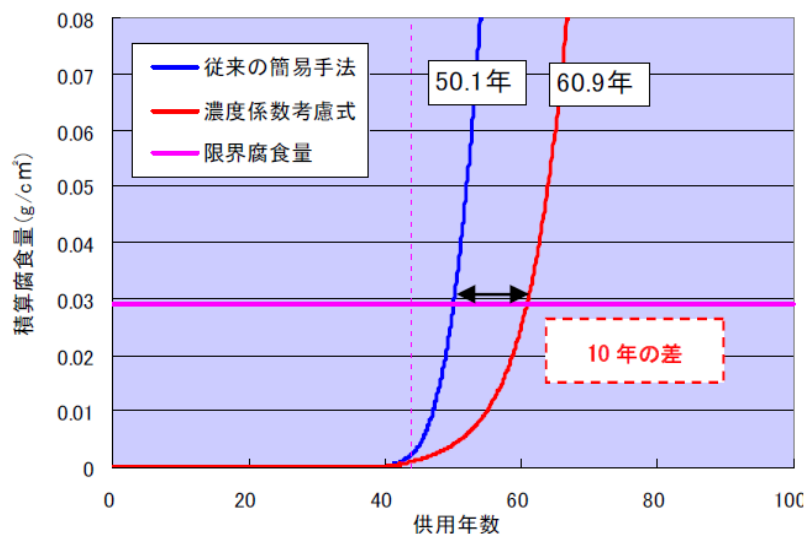
図 7-2-2 簡易手法と濃度係数考慮式による劣化予測の比較
(東西線 茅場町～門前仲町 亀島川)

結果の一例を図 7-2-2 に示す。この図には簡易予測手法による劣化予測結果も併記している。濃度係数を考慮した解析手法による劣化予測結果の方が、進展期末までの予測期間が長く評価された。これは鉄筋位置での塩化物イオン濃度の経時変化が、簡易予測手法では漏水開始後から急激に塩化物イオンが浸透しているのに対し、濃度係数を考慮した解析手法では漏水開始後、徐々に塩化物イオンが浸透していることによるものと考えられる。より安全側を考えれば、従来の簡易予測式を適用すれば良いが、実環境下に近い環境条件を考慮した予測手法としては、濃度係数を考慮した解析手法の方が適切と考えられる。

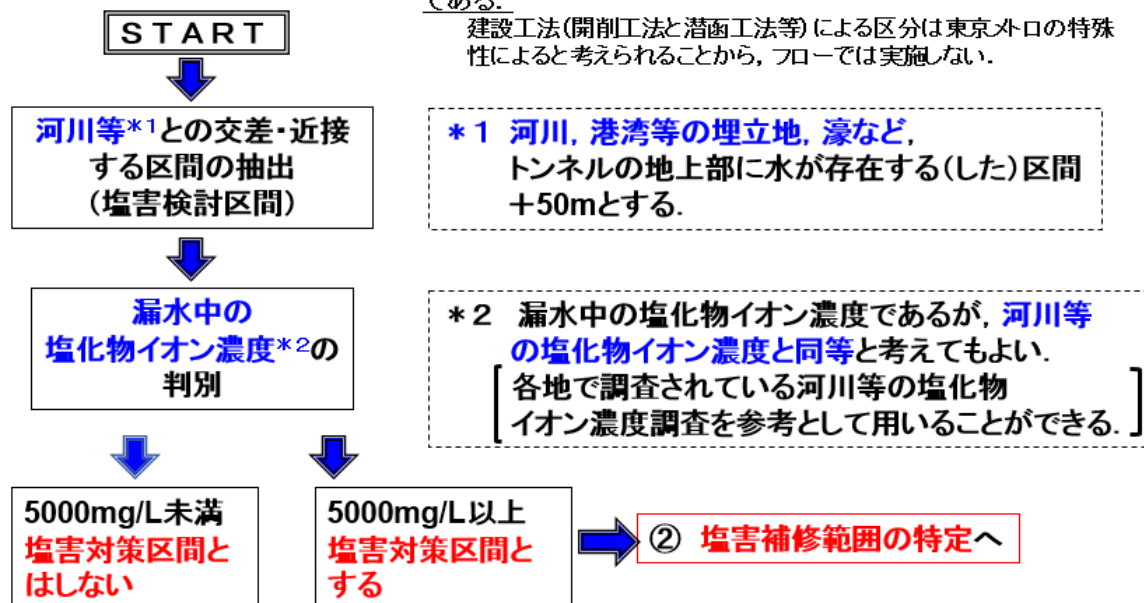
図 8-2-1 地下鉄トンネルの塩害対策システムの総合フロー（塩害対策区間の特定）
