博士論文

水の浸透と中性化によるコンクリート構造物中の
鉄筋腐食に対する実態調査と影響要因の分析

轟 俊太郎

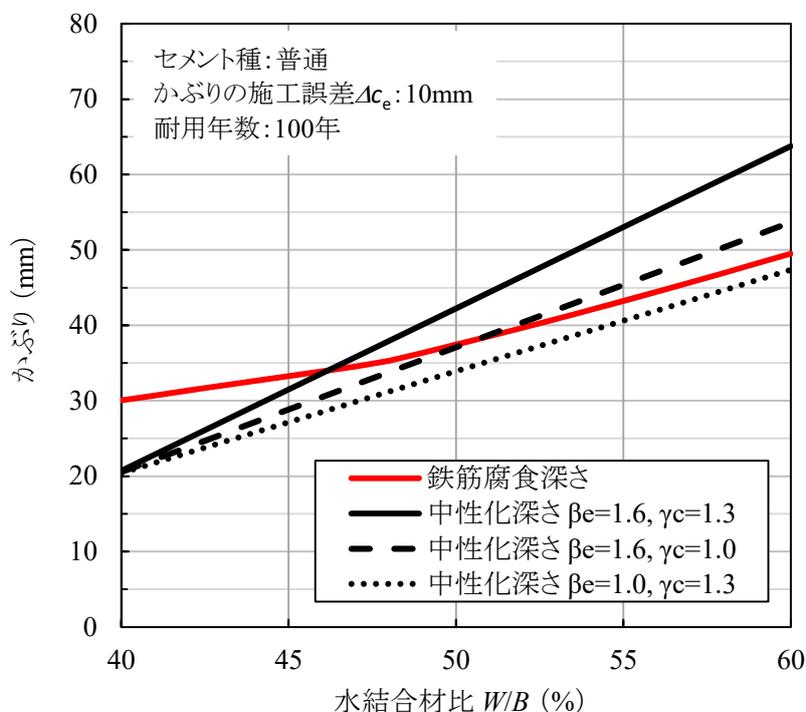
図 1.1.1 鉄筋腐食深さまたは中性化深さに対する照査で定まるかぶりの比較

図 1.1.1 に、鉄筋腐食深さに対する照査で定まるかぶり(鉄筋腐食深さによるかぶり)と従来の中性化に伴う鉄筋腐食に対する照査で定まるかぶり(中性化深さによるかぶり)の比較を示す。セメント種は普通ポルトランドセメント、かぶりの施工誤差 Δc_e は 10mm、耐用年数は 100 年である。中性化深さによるかぶりは、表 1.1.2 に示す β_e 、 γ_c の組合せで算出した。 $\beta_e \times \gamma_c$ が大きいほど、中性化深さによるかぶりは大きく、 W/B が小さいほど、中性化速度係数の予測値 α_p が小さいため、 $\beta_e \times \gamma_c$ による差が小さくなる。図より、 W/B が 40~45%程度であると、中性化深さによるかぶりよりも鉄筋腐食深さによるかぶりの方が大きい。ただし、例えば、鉄道 RC 構造物で一般的な $W/B=50\sim55\%$ 程度では鉄筋腐食深さによるかぶりは、 $\beta_e=1.6$ 、 $\gamma_c=1.0$ の時の中性化深さによるかぶりと大きく変わらない。なお、鉄筋腐食深さによるかぶり c と W/B の勾配がかぶり 35mm で異なるが、これは、式(1.1.8)に示す鉄筋腐食深さの限界値がかぶり 35mm で上限に至るためである。

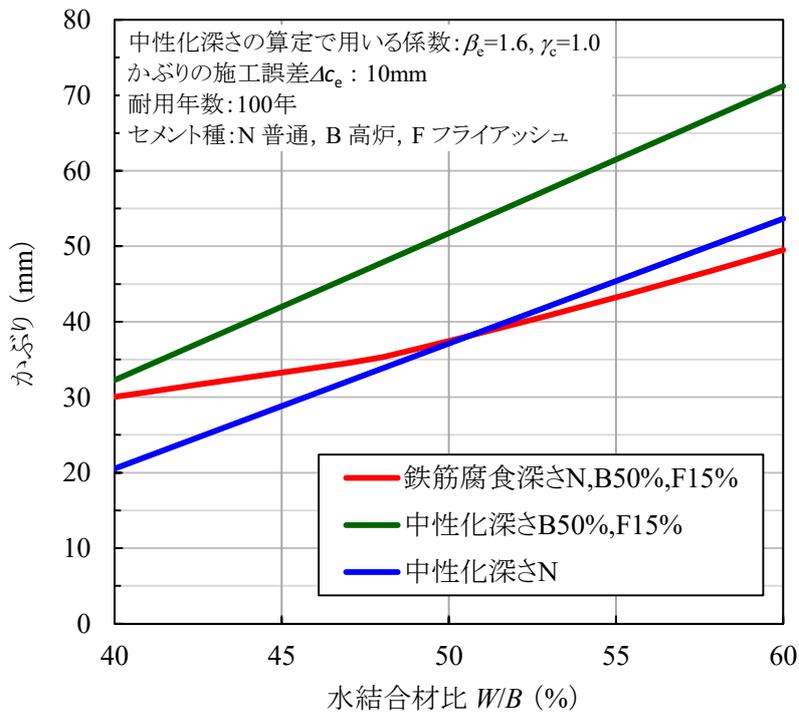
図 1.1.2 セメント種毎のかぶりの比較

図 1.1.2 に、セメント種毎のかぶりの比較を示す。なお、N は普通ポルトランドセメント、B は高炉スラグ微粉末で 50%置換したセメント、F はフライアッシュで 15%置換したセメントである。中性化深さによるかぶりは、普通に比べて高炉、フライアッシュの方が大きい。対して、鉄筋腐食深さによるかぶりは、セメント種によらず同一である。このことから、従来の中性化に伴う鉄筋腐食に対する照査から鉄筋腐食深さに対する照査とすることにより、耐久性の観点においては、混合セメントを使用しやすい状況となる。

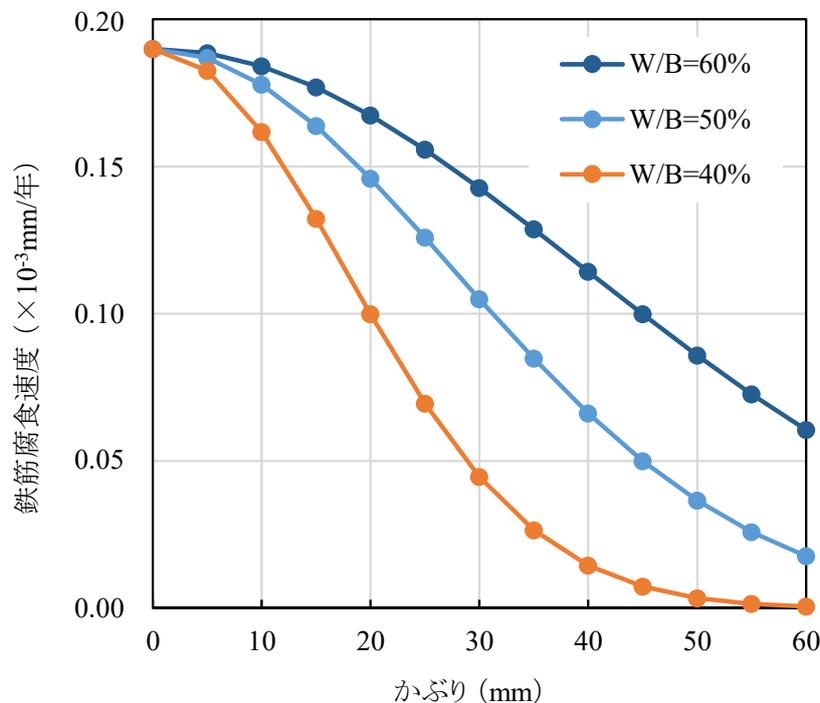
図 1.1.3 式(1.11)による鉄筋腐食速度

図 1.1.3 に、式(1.1.10)による鉄筋腐食速度を示す。横軸はかぶりとした。安全係数は 1.0、かぶりの施工誤差 Δc_c は 0mm、 γ_w は 1.15 として算定した。 γ_c は 1.3 である。図より、鉄筋腐食速度は、最大でも 0.20×10^{-3} mm/年程度である。本鉄筋腐食速度は、主に水分浸透下での試験¹⁴⁾で得られた鉄筋位置への水到達時の鉄筋腐食速度に基づいて定式化されている。この試験は、促進中性化後、鉄筋位置の含水率が 3%とコンクリート内部が乾燥している状態から、鉄筋位置の含水率が 10%となるまでコンクリート表面から水分を浸透させ、その時の鉄筋腐食速度を分極抵抗から求めるものである。図 1.1.4 に、この試験から得られた鉄筋腐食速度と中性化残りの関係を示す。図より、中性化残りが小さいほど、鉄筋腐食速度が増加すると考えられる。

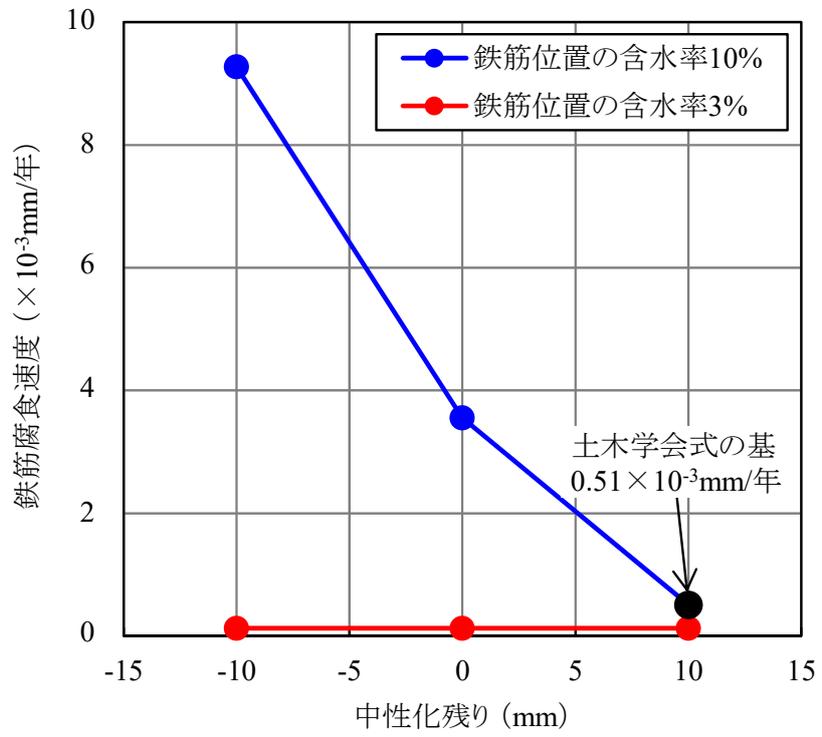
図 1.1.4 鉄筋腐食速度と中性化残り¹⁴⁾

一方で、式(1.1.10)の鉄筋腐食速度は、図 1.1.4 に示す鉄筋位置の含水率 10%および中性化残り 10mm で得られた鉄筋腐食速度 0.51×10^{-3} mm/年 ($0.4\text{mg}/\text{cm}^2/\text{年}$)に基づいて定式化され⁹⁾、中性化残りを考慮した鉄筋腐食速度にはなっていない。これは、本式が想定する湿潤環境にある部位では中性化が進みにくいことを考えての判断とされている。本図に従って一般環境に置かれる構造物の水の供給と中性化、鉄筋腐食速度の関係を考えると、通常、水が供給される部位では、中性化の進行が遅く、鉄筋腐食速度は遅い状態を保つと考えられる。対して、水が供給されない部位では、中性化の進行が早く、中性化残りが小さくなりやすいが、水が供給されないため、鉄筋腐食速度は遅いと考えられる。また、現状では、従来の中性化深さに対する照査で定まるかぶりとの大きな差がでないように(図 1.1.1)、限界値に十分な余裕を持たせているため(1.1.3(2))、結果的に耐用年数 100 年を経ても中性化残りが 10mm 程度以上となるかぶりが確保されていると考えれば、中性化残り 10mm 時の鉄筋腐食速度を用いて定式化することは妥当であると考えられる。しかし、かぶりの大小や乾湿繰り返しの程度により、鉄筋位置の pH が低下するほど中性化残りが小さくなれば、中性化残りが鉄筋腐食速度に影響を及ぼす可能性もある。また、維持管理との連携をより強化することを考えれば、従来、鉄筋腐食に対する指標の一つとなっていた中性化残りが鉄筋腐食速度に及ぼす影響を明らかにすることが重要である。

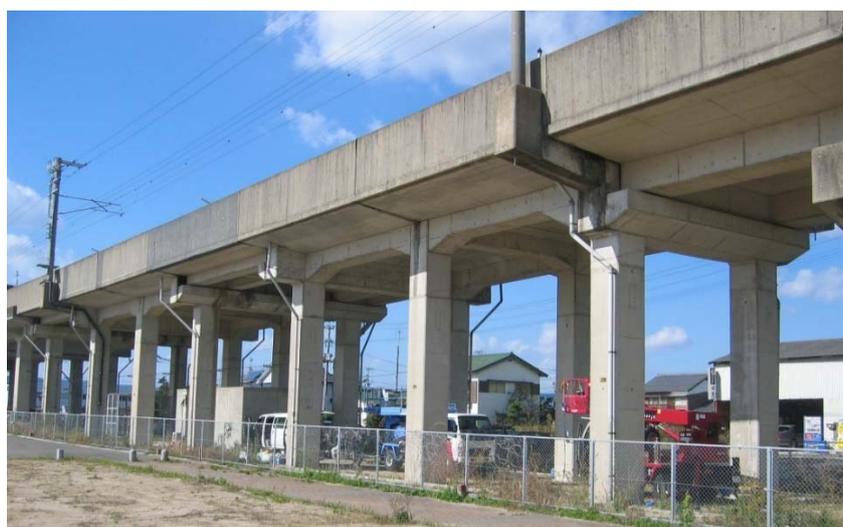
写真 2.2.1 高架橋 A の概況

化物イオンが混入したと考えられる。また、中性化深さは、6.7mm～13.7mm(データ数:50箇所)であった。写真 2.2.1 に高架橋 A の概況、図 2.2.1 に高欄の配筋を示す。高欄の収縮目地間の長さは標準 8000mm で、高さは 1700～1900mm、幅は 160mm である。この 8000mm 間隔で区切られた高欄を 1 枚と定義した。使用鉄筋は鉛直方向鉄筋、水平方向鉄筋ともに D10 である。鉛直方向鉄筋の間隔は 250mm、水平方向鉄筋の間隔は 300mm である。鉛直方向鉄筋が外側に配置されており、鉛直方向鉄筋のかぶりは 30mm である。既設鉄道高架橋の RC 高欄としては最も一般的な構造である。

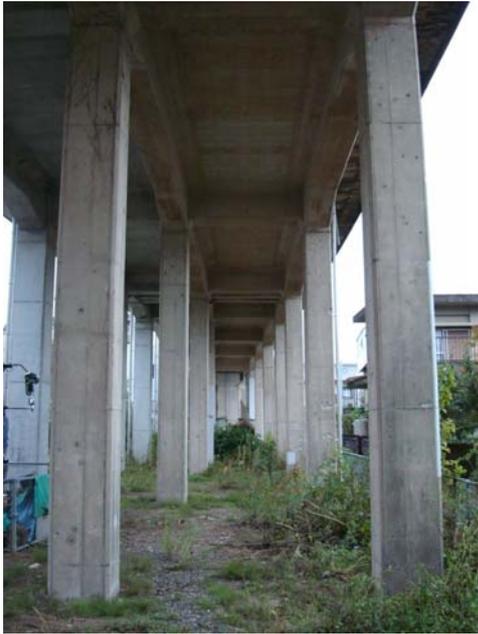
写真 2.2.2 高架橋 B の概況

高架橋 B は鉄道ラーメン高架橋であり、調査の対象部材は柱である。柱内部(中性化の濃縮を受けていないと考えられる表面から 80mm～100mm の深さ)から 0.16～0.30kg/m³(データ数:3箇所)の塩化物イオンが検出された。データ数は少ないものの、内的塩害の影響は小さいと考えられる。また、飛来塩分が少ないと考えられる地域に位置し、離岸距離は 1.0km 以上であることから、飛来塩分の影響は小さいと考えられる。中性化深さは、8.4～31.6mm(データ数:17箇所)であった。写真 2.2.2 に高架橋 B の概況、図 2.2.2 に柱の配筋を示す。鉄筋径は、軸方向鉄筋 D29、帯鉄筋 D13 である。軸方向鉄筋の間隔は 160mm、帯鉄筋の間隔は 300mm である。帯鉄筋のかぶりは 33mm である。

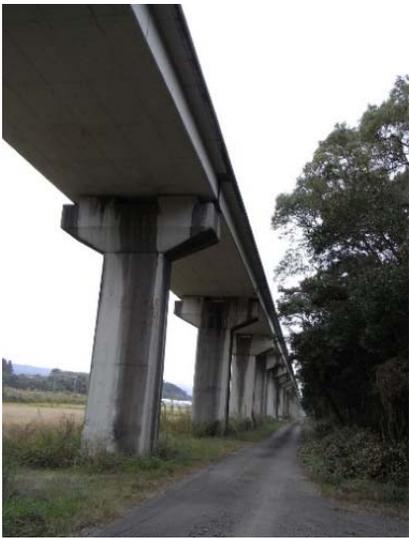
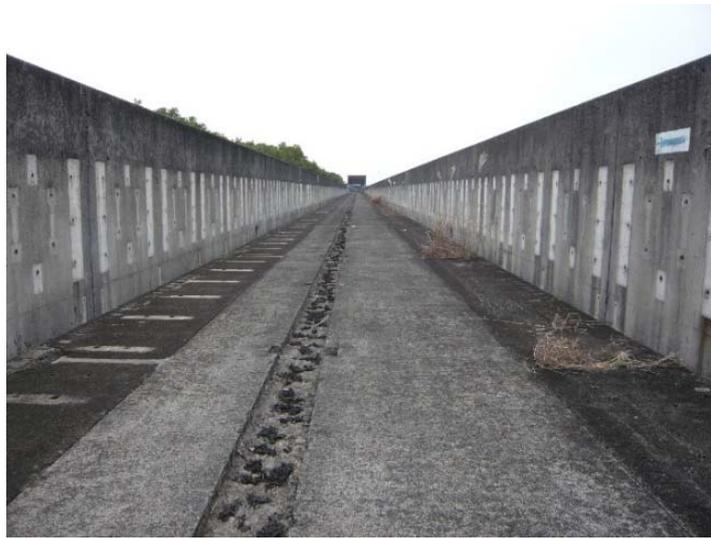
写真 2.2.3 高架橋 C の概況

高架橋 C は鉄道ラーメン高架橋であり、調査の対象部材は高欄の内側(線路内部)である。離岸距離は、外的塩害も想定される 160m であるが、海岸線と高架橋の間には自然林が広がっており、過去の調査から飛来塩分は少ないと考えられる。柱内部(コンクリート表面から 80mm の深さ)から 0.45、0.54kg/m³(データ数:2箇所)の塩化物イオンが検出された。中性化深さは、7.0～14.7mm(データ数:10箇所)であった。なお、配筋図がなく、詳細な配筋は不明であるが、調査より、高欄の使用鉄筋は鉛直方向鉄筋、水平方向鉄筋ともに D10 であった。鉛直方向鉄筋の間隔は 250mm 程度、水平方向鉄筋の間隔は 300mm 程度であった。写真 2.2.3 に、概況および調査を行った高欄内側の状況を示す。

(a) 概況

(b) 線路内部

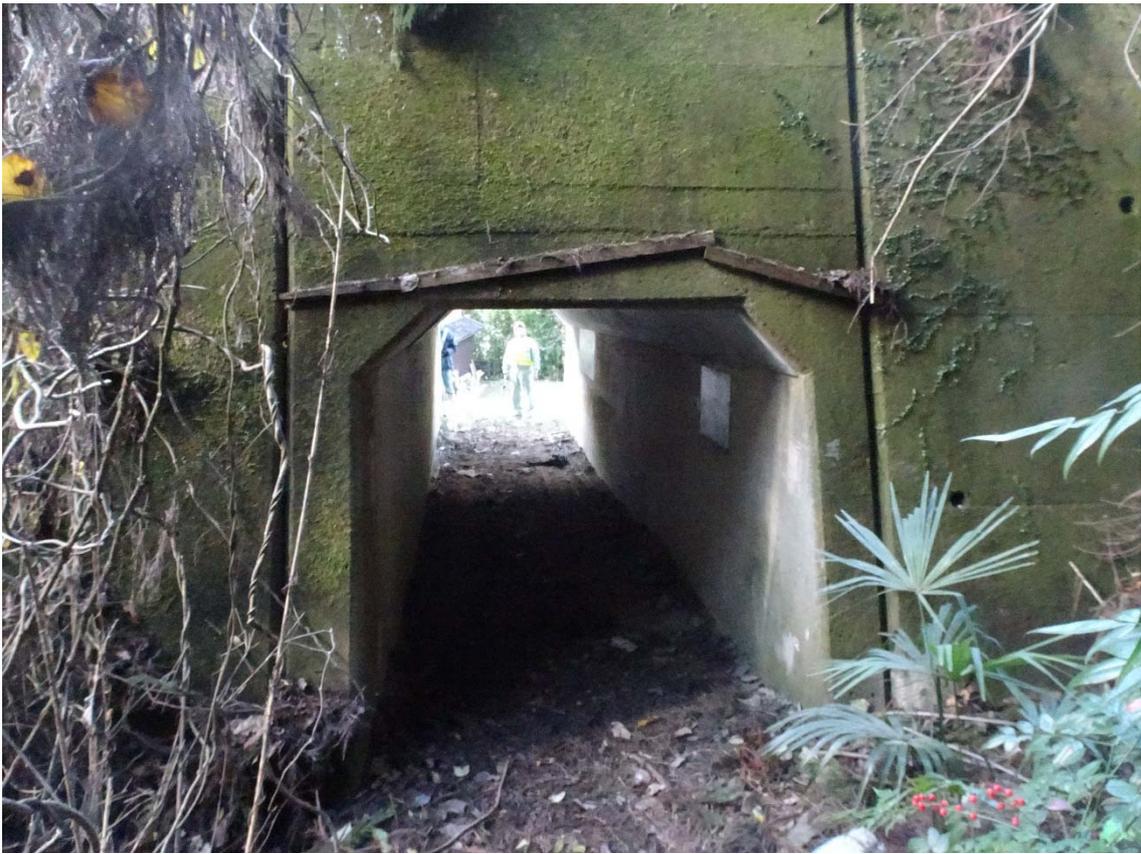
写真 2.2.4 高架橋 D の概況

高架橋 D は鉄道 RC ボックスカルバートあり、調査の対象部材は側壁内空面である。塩化物イオン濃度は、1.18kg/m³～1.65kg/m³(データ数:4箇所)、中性化深さは 13.0～65.0mm(データ数:21箇所)であった。写真 2.2.4 に高架橋 D の概況、図 2.2.3 に側壁内面の配筋を示す。内空幅 2.5m×内空高 2.5m の人道用ボックスカルバートであり、鉄道の施工基面からの土被りは 2.33m である。軸方向鉄筋および配力鉄筋ともに D16 である。軸方向鉄筋の間隔は 300mm、配力鉄筋の間隔は、上下端ではそれぞれ 290mm、330mm であり、その他中央部では 500mm である。

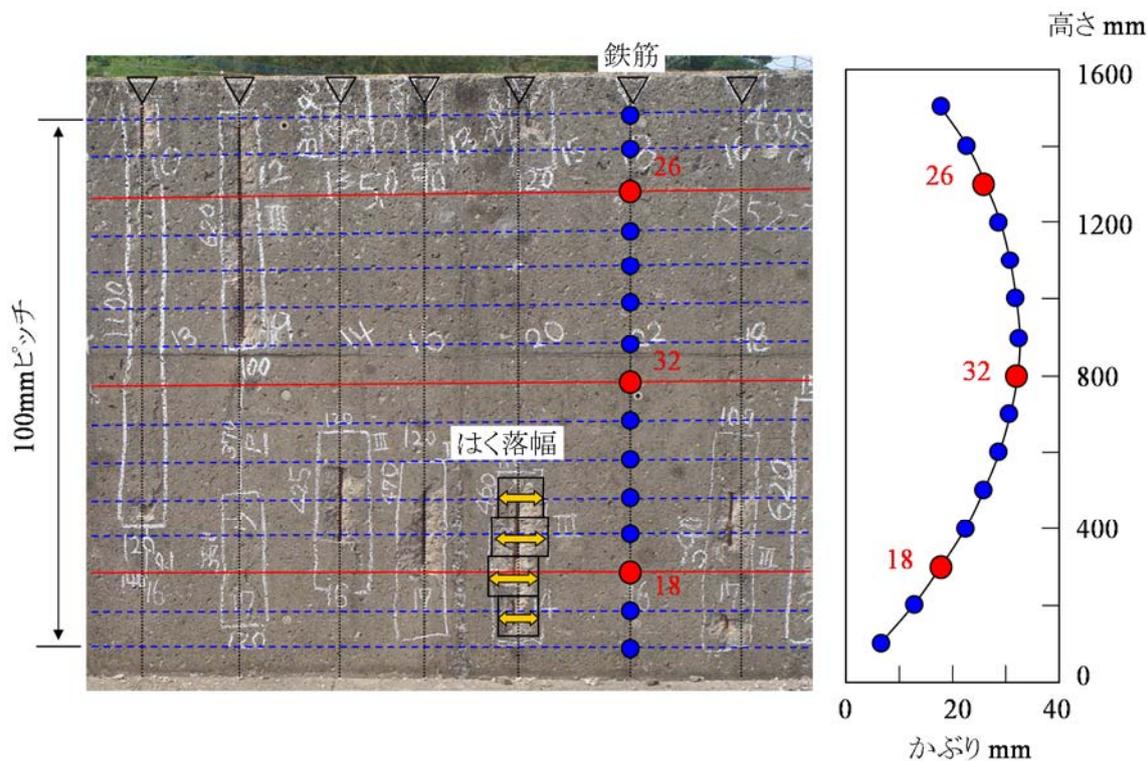
図 2.3.1 鉛直方向の鉄筋のかぶりとはく落幅の算出

図 2.3.1 に、高架橋 A の高欄を例として、かぶりの算出方法を示す。併せて、2.4.2(1)で示すはく落幅の算出方法も示す。高欄では、変状が生じていた最外縁の鉄筋(鉛直方向の鉄筋)について、高さ方向に 3 測線でかぶりを計測した。これら 3 測線で計測したかぶり(図 2.3.1 中の実線)を用いて、2 次補間によって 100mm ピッチで計測箇所以外のかぶり(図 2.3.1 中の点線)を算出した。また、図 2.3.2 には、高架橋 B の柱を例として、かぶりの算出方法を示す。併せて、2.4.2(1)で示すはく落幅の算出方法も示す。柱では、2 測線でかぶりを計測して、100mm ピッチで計測箇所以外のかぶりを算出した。これら 100mm ピッチ毎に得たかぶりの箇所で、ひび割れ、はく離、はく落が発生しているか、または健全であるかを判定して、100mm ピッチ毎のかぶりと変状を調査した。

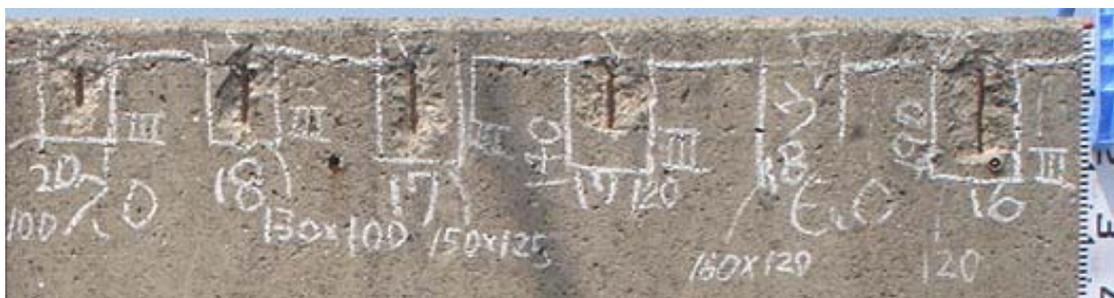
写真 2.3.1 高欄上部のはく落状況(高架橋 A)

写真 2.3.1 に高架橋 A の高欄上部のはく落状況を、写真 2.3.2 に高欄下部のはく落状況を示す。また、写真 2.3.3 に、かぶりと変状状況を示す。目視および打音により、高欄上部および高欄下部に、はく離やはく落が多数観察された。これは、コンクリート打設時における鉄筋の据え付けや型枠の管理不足等によるかぶり不足が原因であると考えられる。写真 2.3.3 に示すように、かぶりが小さい箇所で、はく落が生じており、かぶりが大きい箇所では、ひび割れが生じていた。ひび割れやはく離、はく落は、全て最外縁に配置される鉛直方向鉄筋に沿って生じていた。写真 2.3.4 に、高架橋 B のはく落状況を示す。帯鉄筋の直上ではく落が生じている。高欄のように、はく落箇所端部から連続したひび割れはなかった。写真 2.3.5 に、高架橋 C のはく落状況を示す。No.1～No.3, No.5 は、水平方向鉄筋, No.4 は鉛直方向鉄筋上のはく落である。はく落形状は、全てコーン状のはく落であった。No.1 および No.2 では、はく落箇所端部から連続して鉄筋に沿ったひび割れが発生していた。

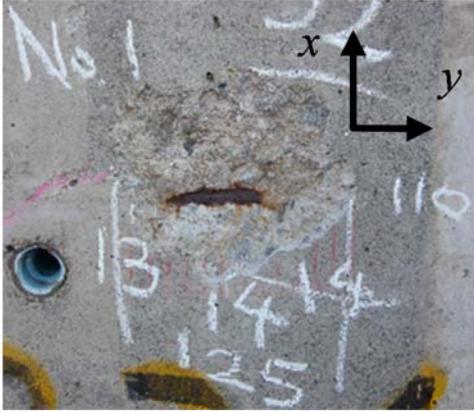
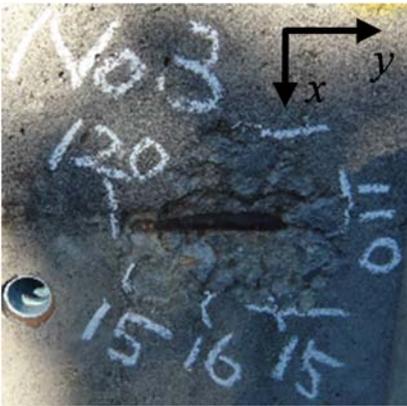
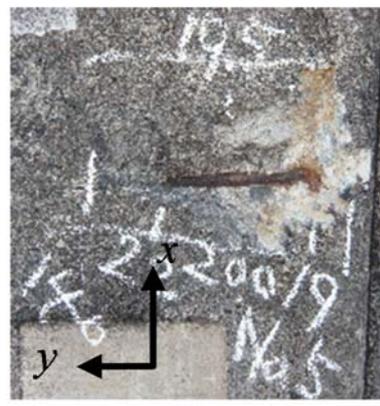
写真 2.3.5 高欄のはく落状況(高架橋 C)

(a) No.1

(c) No.3

(e) No.5

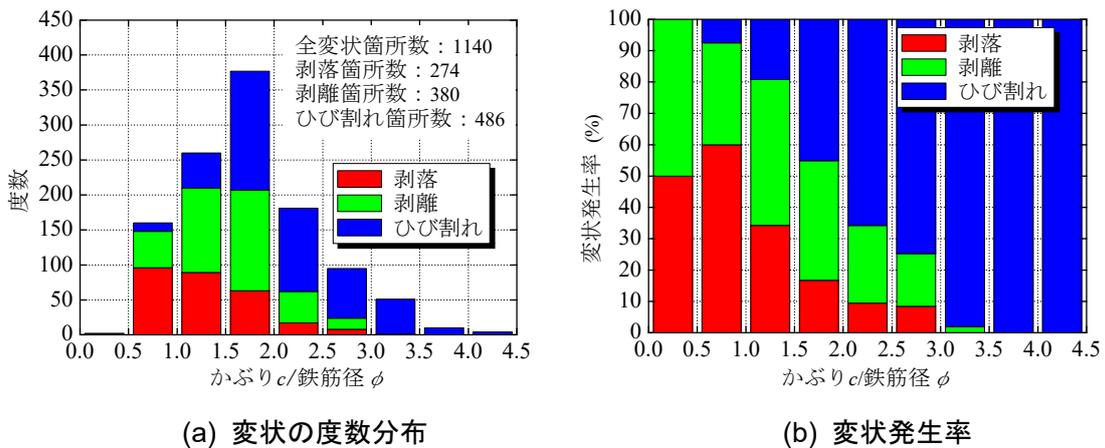
図 2.3.4 変状の度数分布と変状発生率(高架橋 A)

本調査では、図 2.3.4 から、高架橋 A では、 $c/\phi < 3.0$ ($\phi=10\text{mm}$, $c=30\text{mm}$) ではく落が生じていた。既往の調査⁶⁾と比べて c/ϕ が大きな箇所でもはく落が生じていた。高架橋 B では、後に示す図 2.4.5 から、高架橋 A よりも小さく既往の調査⁶⁾と比較的近い $c/\phi < 1.5$ ($\phi=13\text{mm}$, $c=19.5\text{mm}$) ではく落が生じていた。高架橋 D では、かぶりコンクリートのはく落により、鉄筋露出はしていないが、打音で浮きを確認された。そこで、写真 2.3.6 に示す箇所ではく落をはずり出し、ひび割れ状況を確認した。写真 2.3.7 に、はずり出し後の状況と鉄筋腐食度を示す。鉄筋腐食度は、鉄道構造物等維持管理標準・同解説(構造物編) コンクリート構造物⁵⁶⁾に従って評価した。写真 2.3.8, 写真 2.3.9 に、 c/ϕ とひび割れ状況を示す。 $c/\phi=2.6$ ($\phi=16\text{mm}$, $c=41.6\text{mm}$) で一部鉄筋軸ひび割れが観察できるが、その他最外縁の鉛直方向鉄筋の背面に配置される水平方向鉄筋において $c/\phi=3.0$ ($\phi=16\text{mm}$, $c=48\text{mm}$) でもはく離ひび割れが生じていた。高架橋 A や D は高架橋 B と比べて塩分の含有量が多く、高架橋 D はさらに高架橋 B と比べて経年も進んでいるため、鉄筋腐食が進行し、より c/ϕ が大きな箇所ではく離、はく落が発生したと考えられる。これを踏まえると、調査時点においては、既往の研究^{6),19),20),23)}による $c/\phi < 1.0$ と比べて大きな $c/\phi < 3.0$ の場合に、はく離、はく落の発生率が大きくなる傾向であったが、今後さらに腐食が進行すればより c/ϕ が大きな箇所ではく離、はく落が発生する可能性が考えられる。

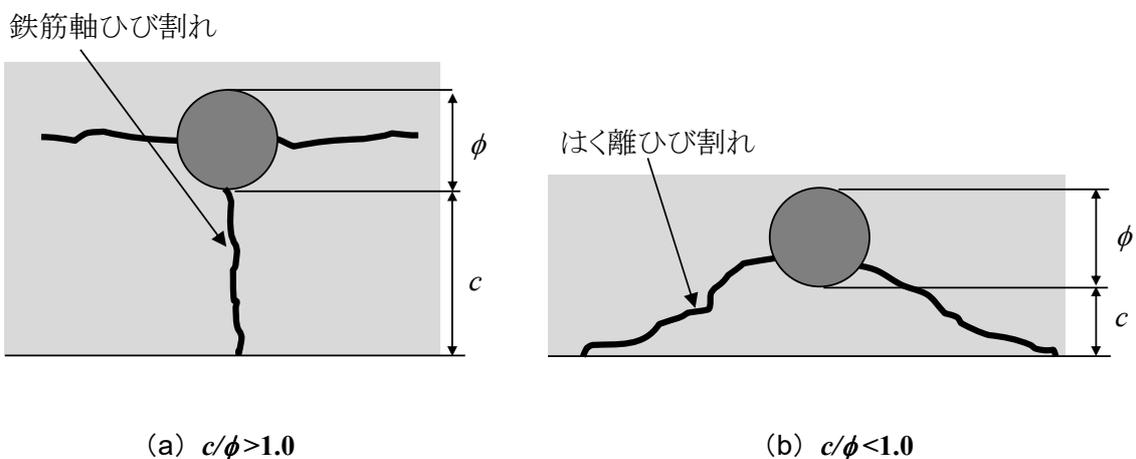
図 2.3.5 既往の研究によるひび割れ形態の模式図²³⁾

図 2.3.5 に示すように、堤、松島^{19),20),23)}は、鉄筋に沿ったひび割れ(以降、鉄筋軸ひび割れ)と鉄筋から斜め方向へひび割れが進展してはく離するひび割れ(以降、はく離ひび割れ)の発生関係を薄肉円筒モデル¹⁹⁾や応力集中問題²³⁾として弾性論から導いている。その結果、かぶり c と鉄筋径 ϕ で表される $(2c+\phi)/\phi > 3.0$ の場合 ($c/\phi > 1.0$) には鉄筋軸ひび割れ、3.0 以下の場合 ($c/\phi < 1.0$) には鉄筋軸ひび割れが生じる前にはく離ひび割れが発生するとしている。実態調査においても、コンクリート片がはく落している箇所が $c/\phi < 1.0$ となっていることが確認されている⁶⁾。

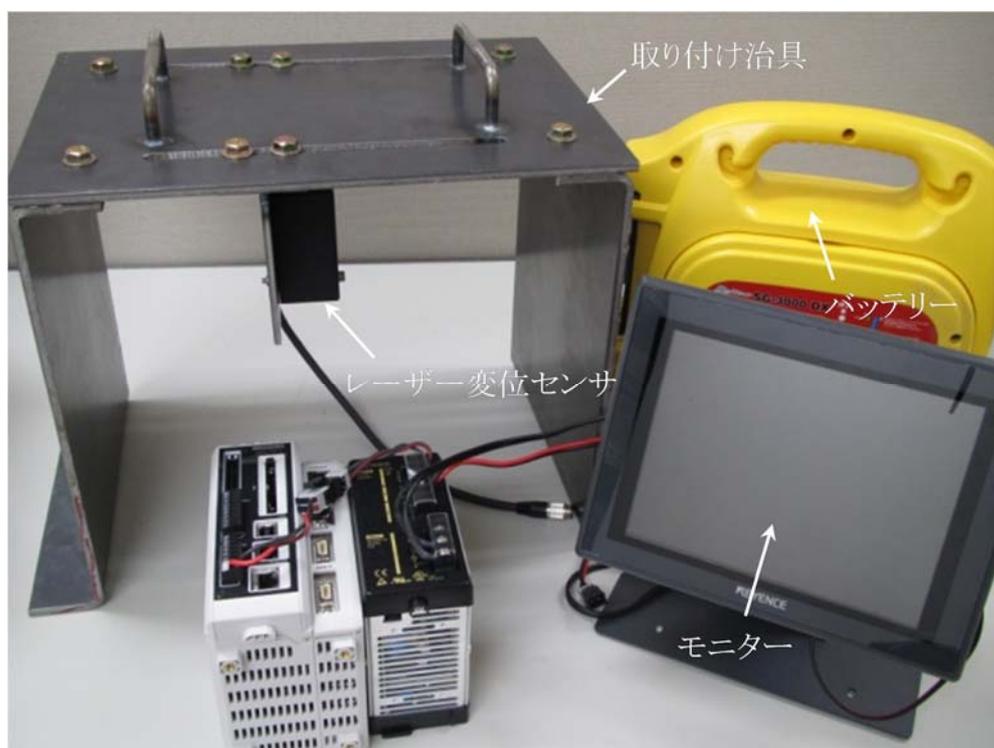
写真 2.4.1 はく落形状計測装置

写真 2.4.1 に、はく落形状計測装置を示す。計測システムには、レーザー変位センサから得られたデータをリアルタイムでモニタリング可能なシステムを用いた。レーザー変位センサは、二次元高精度レーザー変位センサである。図 2.4.1 に、レーザー変位センサの概要を示す。高さ方向(z 方向)に 200mm を基準とし、 $\pm 48\text{mm}$ の範囲で計測可能である。また、計測幅(x 方向)は、高さ位置に依存して、51mm \sim 73mm であり、0.1mm 毎に z 値を計測する。計測精度は、 z 方向に $2\mu\text{m}$ 、 x 方向に $20\mu\text{m}$ である。このレーザー変位センサは、鉄筋直角方向断面を瞬時に二次元スキャン可能であり、スキャン結果はリアルタイムでモニターに写される。このモニター画像により妥当性を確認しながら、計測結果を PC に取り込むこととなる。図 2.4.2 に示す取り付け治具を 10mm 程度の間隔で移動させながら、前述のスキャンを連続して実施し、対象とするはく落の三次元形状を得ることができる。取り付け治具の移動は、手動となるが、剛性の基準ガイドをはく落面の近傍に設置しておくことにより、スキャン断面の基準点を確保して連続データを得ることができる。

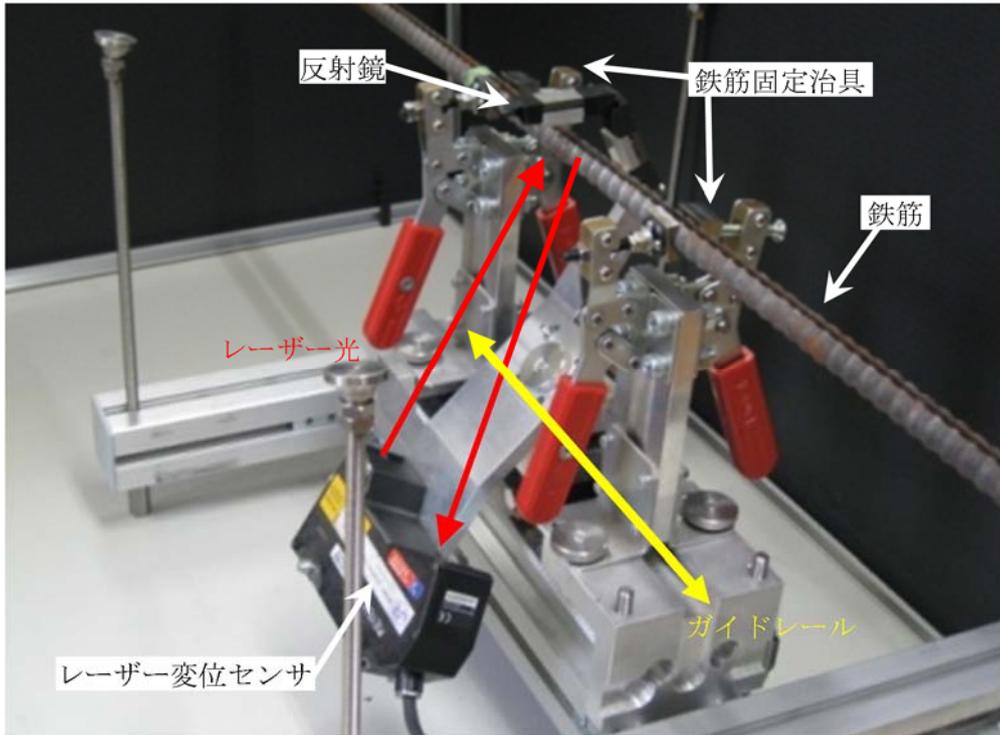
写真 2.5.1 鉄筋形状計測装置の概要

計測手順は、初めにコンクリートを除去し計測対象とする鉄筋を露出させる。除去する範囲は、鉄筋軸方向に約 220~420mm、直角方向に約 200mm(「細径用」)または 300mm 程度(「太径用」)、深さ方向に鉄筋位置から約 40mm である。鉄筋の表面の腐食生成物を除去した後、計測対象の鉄筋に取付け治具を固定し、センサ部および反射鏡をガイドレールに沿って移動させることで、必要とする位置で鉄筋の断面形状を計測する。なお、レーザーの受信精度を高めるために、外環境から遮光する。計測結果はレーザーが鉄筋に照射した箇所ごとに分割して得られるため、図 2.5.2(a),(b)に示すように x, y 方向に計測結果の位置を調整して合成することで、鉄筋の断面形状を表示するものである。なお、合成の際に、あらかじめ鉄筋ごとに直径を把握しておくことや、計測断面の任意の 2 点(直径)をノギスなどで計測しておくことで、より精度を高めることが可能となる。

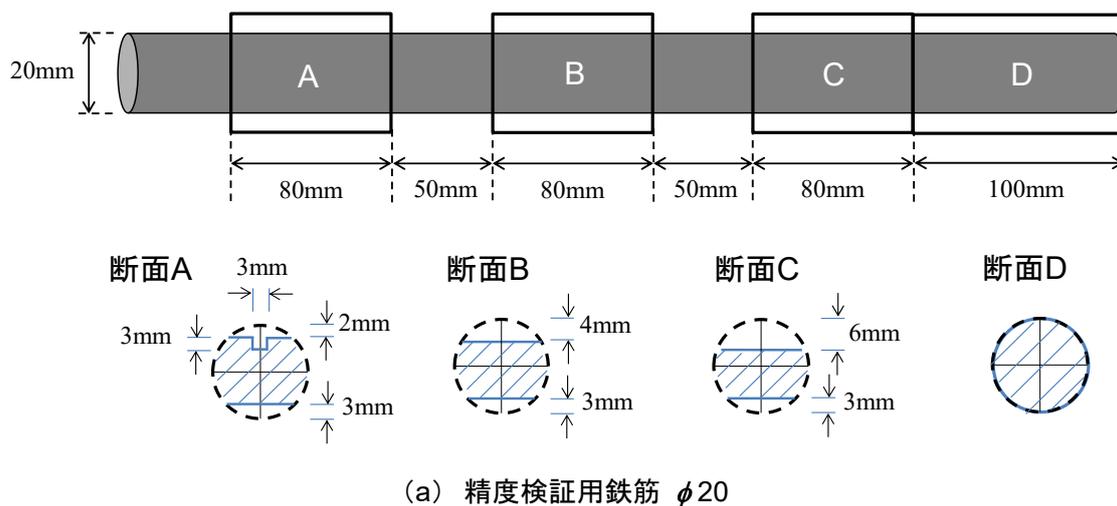
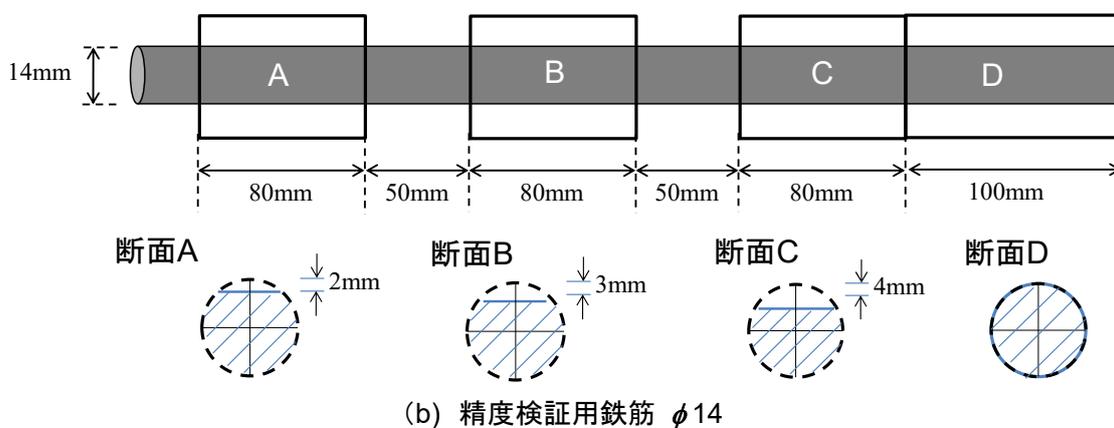
図 2.5.3 精度検証用鉄筋

検証に用いた丸鋼棒は、 $\phi 20\text{mm}$ 、 $\phi 14\text{mm}$ （一部加工）である。図 2.5.3 に、鉄筋の断面形状寸法を示す。断面 D では丸鋼棒の断面を保持しているが、断面 A, B, C では人工的に切欠を設けることとした。なお、計測の際には、図 3.5.4 に示すように、センサ部に対する鉄筋の加工部の位置について検討するために、 $\phi 20$ 鋼棒では鉄筋中心から加工部に下ろした軸が、水平軸に対して 45° および 90° 、 $\phi 14$ 鋼棒では 30° および 90° で計測した。

また、図 2.5.5, 図 2.5.6 に断面の計測結果を示す。概ね図 2.5.3 に示した形状を再現している

が、図 2.5.5(c)では、溝の上部角部分により照射されるレーザーが遮られたために死角が生じたことで、溝の底部の形状を正確に捉えることができていない。ただし、図 2.5.5(b)に示す通り、直接レーザーが到達する角度に溝があれば、高い精度で計測可能であることがわかる。したがって、局部的に顕著に腐食するなど形状が顕著に変化した鉄筋は、誤差が増加する可能性がある。

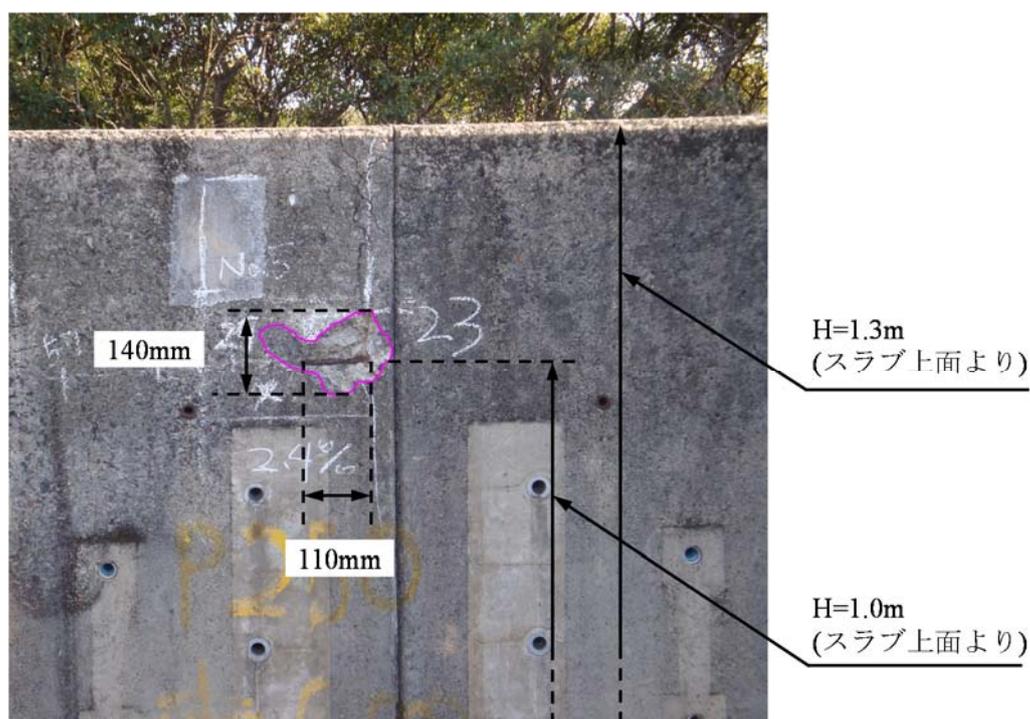
写真 2.5.3 計測箇所

高架橋 A を対象として、健全、ひび割れ、はく離箇所の鉄筋はつり出しを実施した。また、高架橋 C を対象として、1 箇所鉄筋断面形状を計測した。写真 2.5.3、写真 2.5.4 に、鉄筋断面形状の計測箇所および計測状況を示す。露出した鉄筋の長さは 110mm、はく落の幅は最大で約 140mm である。鉄筋は D10、かぶり厚は 20mm である。この鉄筋が露出していた露出部、および鉄筋がコンクリートに埋設され表面にはひび割れが観察されなかった埋設部に区分けするものの、同一の鉄筋を計測することとした。これは、腐食していない鉄筋の断面積を計測し比較することで、断面減少率を把握することを目的としたものである。また、異形鉄筋の場合、節の影響で長手方向の断面が随時変化するが、計測時には節間で、鉄筋の全周が腹となる断面(図 2.5.7)に絞って計測した。

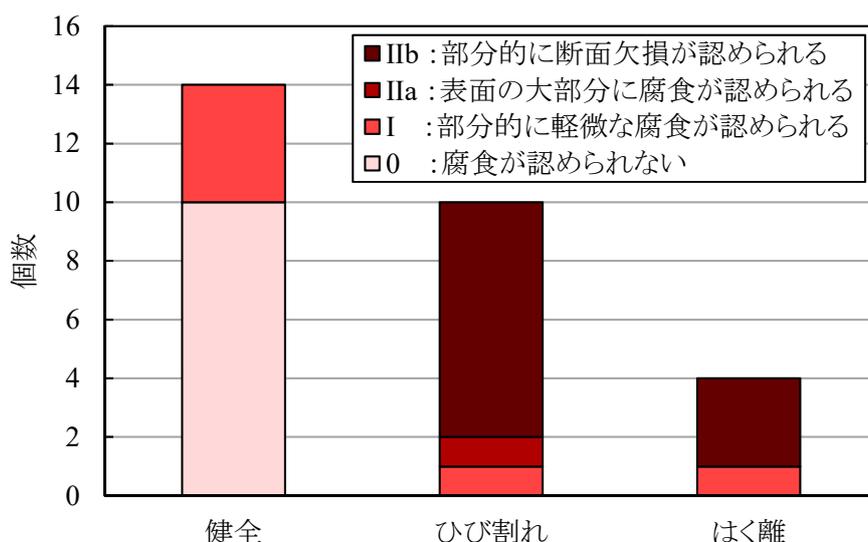
図 2.5.8 コンクリート表面に生じた変状箇所毎の鉄筋腐食度

図 2.5.8 に、コンクリート表面に発生していた変状箇所毎の鉄筋腐食度を示す。鉄筋腐食度の評価基準は、鉄道構造物等維持管理標準・同解説（構造物編）コンクリート構造物⁵⁶⁾に従った。コンクリート表面が健全な 14 箇所、コンクリート表面にひび割れが発生していた 10 箇所、かぶりコンクリートがはく離していた 4 箇所、で鉄筋をはつり出した。ひび割れおよびはく離箇所では、ほぼ腐食度Ⅱ以上となっていた。また、コンクリート表面が健全であっても、部分的ではあるが腐食が進んでいるものが 14 箇所中 4 箇所あった。

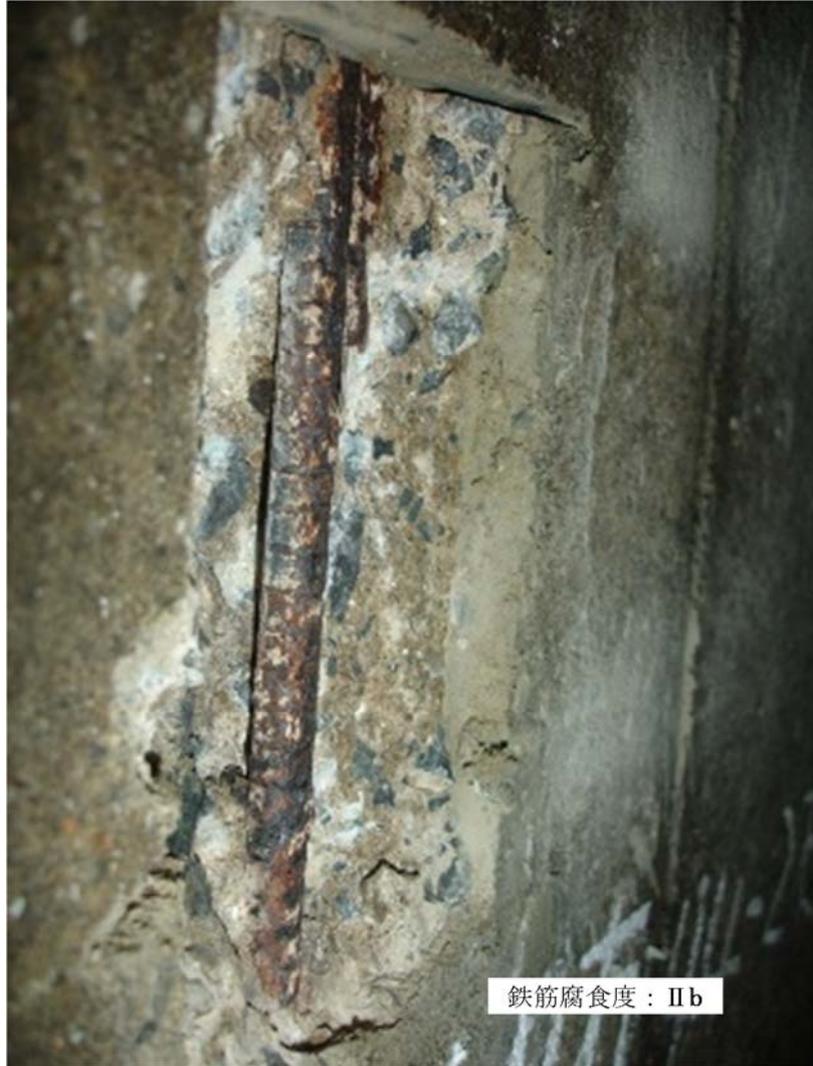
写真 2.5.5 ひび割れ箇所の鉄筋腐食

写真 2.5.5 に、目視により、ひび割れと判定された箇所の鉄筋の腐食状況を示す。かぶり側で主に鉄筋が腐食している傾向が観察された。なお、鉛直方向の鉄筋であるため、ブリーディングの影響はないと考えられる。写真 2.5.6 に、ひび割れとはく離が鉄筋材軸方向に連続して発生している箇所の鉄筋の腐食状況を示す。はく離部ではかぶり側に集中して断面欠損を伴う腐食が確認された。一方、ひび割れ部でははく離箇所に近い位置で腐食が観察されたものの、はく離箇所から離れた位置（写真上部）ではひび割れが発生していたにも関わらず、腐食がほとんど進行せず健全な状態であった。写真 2.5.7 に、点検ハンマーにより、浮き（はく離）と判断された箇所の鉄筋の腐食状況を示す。ここでもかぶり側に集中して全体的に腐食が進行していた。なお、目視で健全と判定された箇所の鉄筋の腐食は、部分的かつ軽微であったため、腐食の発生傾向を把握できなかった。

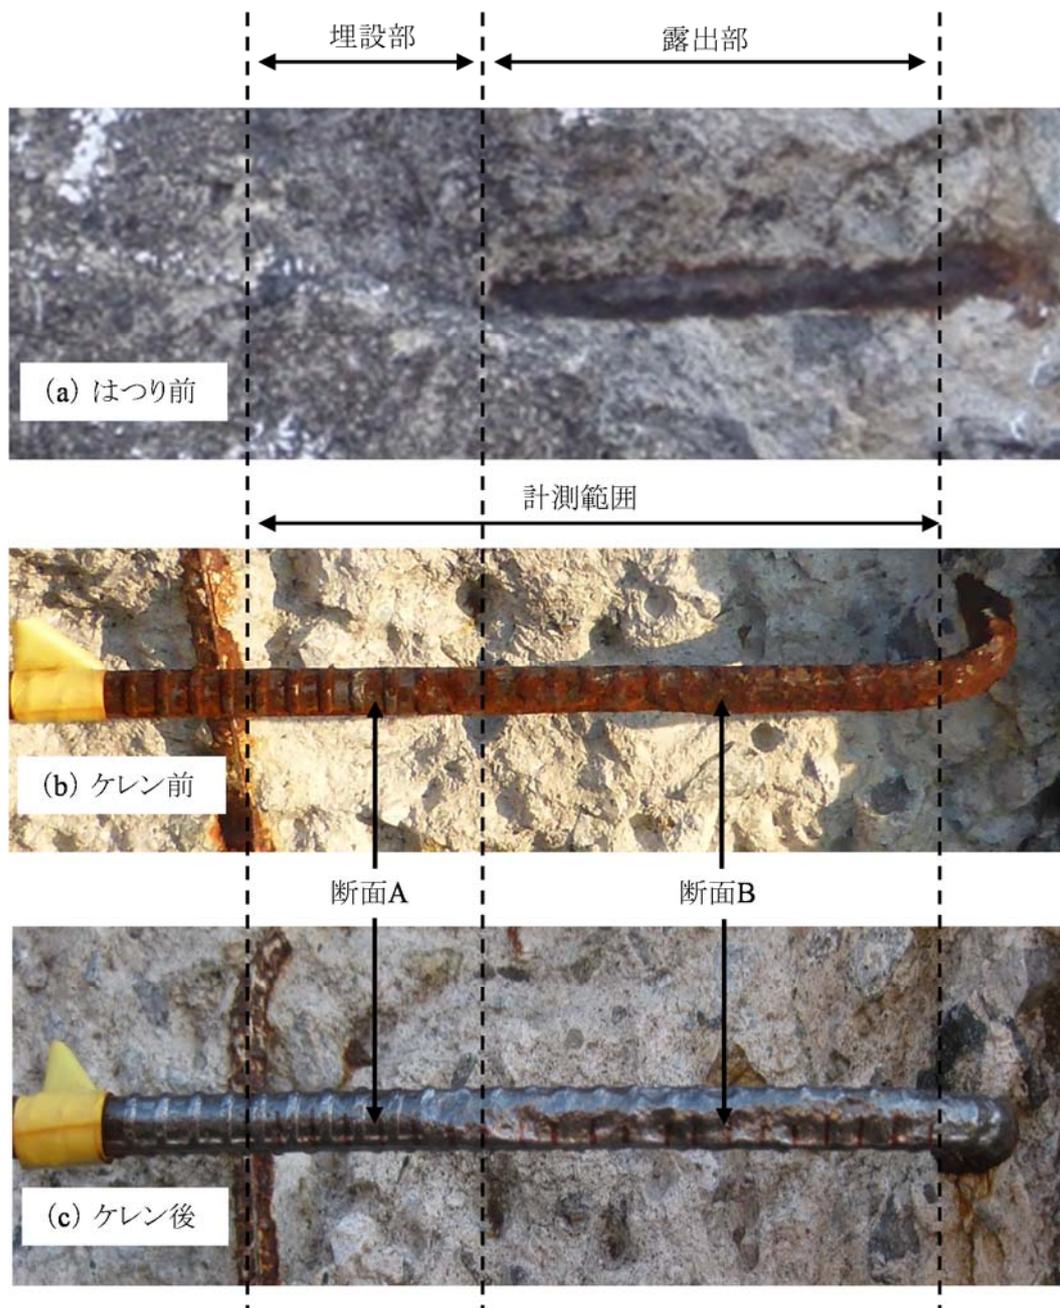
写真 2.5.8 計測鉄筋の状況

写真 2.5.8 に計測した箇所における、(a) かぶりの状況、(b) コンクリートを除去した後 1 年間放置した鉄筋、(c) さびを除去した鉄筋を示す。目視観察の結果、埋設部においても、鉄筋に腐食した箇所もみられた。ただし、節やリブといった異形鉄筋に特徴的な形状が明確に認められ、腐食は比較的軽微である。一方、露出部では節やリブが認められず、特にかぶり側で腐食による断面欠損が顕著であった。

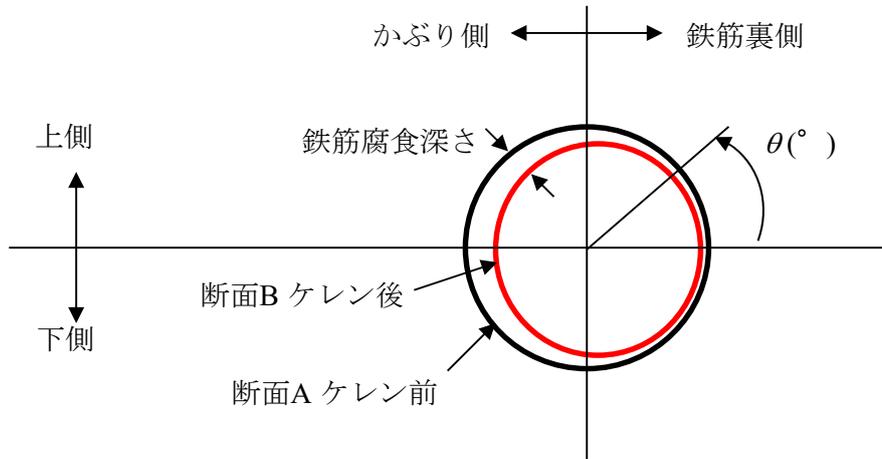
図 2.5.11 腐食深さの概念

これらを定量的に把握するため、腐食深さをそれぞれの方向において算定した。ここでは鉄筋中心から、鉄筋表面までの距離に関して断面 A、B の差分を腐食深さとした。図 2.5.11 に腐食深さの概念を、図 2.5.12 に腐食深さの円周方向の分布を示す。なお、断面 A の断面積は 61.9 mm^2 であり、埋設部の平均断面積と一致している。その結果、鉄筋裏側では 0.049 mm (上側平均)、 0.017 mm (下側平均)に対し、かぶり側では 0.089 mm (上側平均)、 0.722 mm (下側平均)、となり、最大で 1.17 mm であった。これは、全周分の平均値 0.235 mm に対し、かぶり下側ではその 3.1 倍断面減少が進行していることを示している。

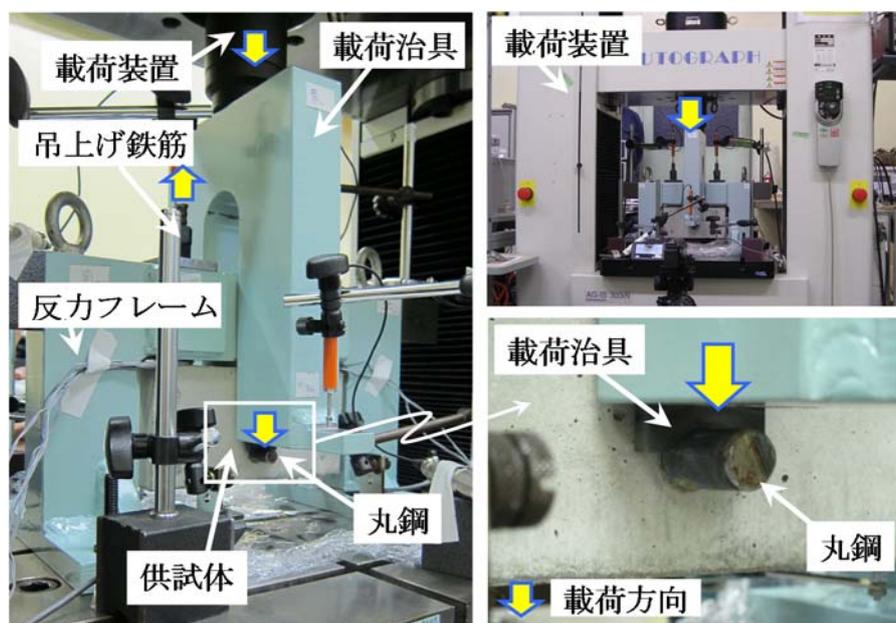
図 3.2.1 試験状況

図 3.2.1 に、提案した鉄筋押抜き試験の試験状況を示す。本試験は、鉄筋の膨張圧を鉛直ジャッキにより入力する強制変位として制御し、剛棒を押抜く方法である。本試験は、丸鋼および吊上げ鉄筋を配置した供試体、反力フレーム、載荷治具、載荷装置で構成されている。

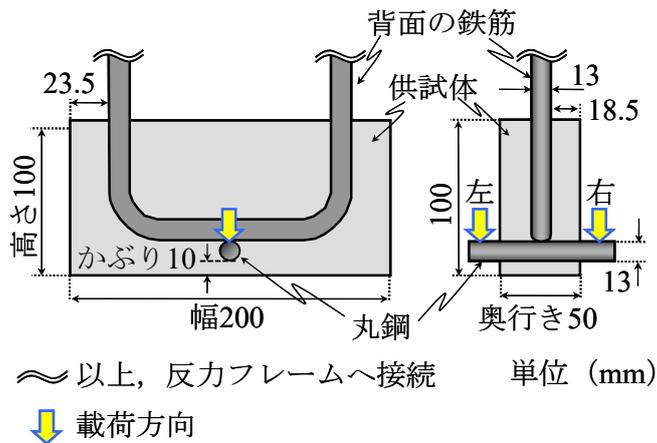
図 3.2.2 供試体の寸法および配筋 (かぶり 10mm)

図 3.2.2 に、供試体の寸法および配筋を示す。寸法は、載荷装置の諸元から、幅 200mm × 奥行 50mm × 高さ 100mm と決定した。ただし、幅 200mm は、RC 高欄を対象とした現地調査⁵⁾より得られたはく落幅の最大値 180mm 以上としたものである。また、高さは、供試体の曲げ変形が試験結果に及ぼす影響を低減するために、可能な限り大きくしている。奥行きは、丸鋼に曲げが発生しないように、極力小さくするとともに、丸鋼の鉄筋径以上のかぶりを確保するため、50mm とした。丸鋼の使用は、劣化が顕在化している古い年代の高架橋を対象としたこと、および異形鉄筋のふし・リブが実験結果に及ぼす影響除去し、荷重を明確にすることを目的としている。

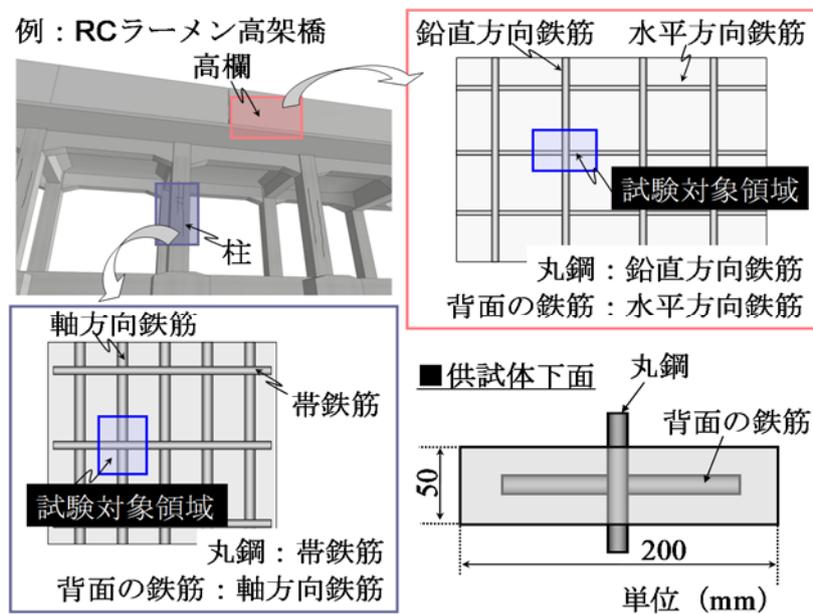
図 3.2.3 試験対象領域

鉄筋は、供試体幅中央の貫通した丸鋼、その背面に異形鉄筋(以降、背面の鉄筋)を配置した。図 3.2.3 に RC ラーメン高架橋の高欄および柱を例とした、本試験の対象領域を示す。高欄では、丸鋼が鉛直方向鉄筋、背面の鉄筋が水平方向鉄筋を、柱では丸鋼が帯鉄筋、背面の鉄筋が軸方向鉄筋を模擬している。

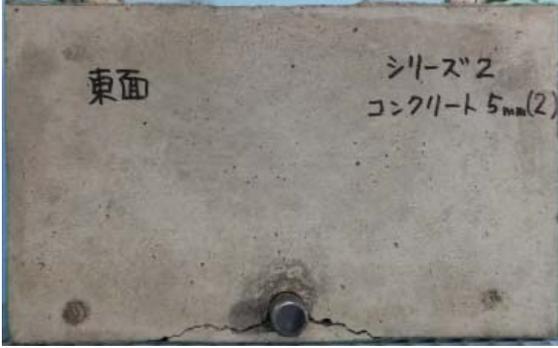
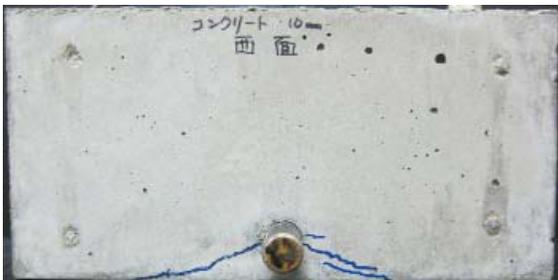
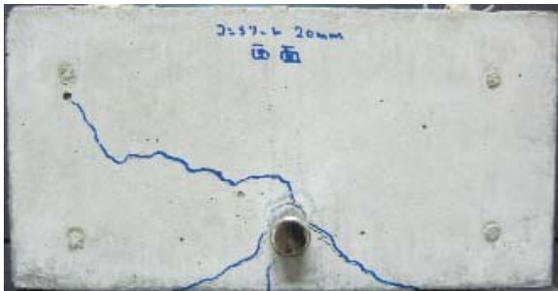
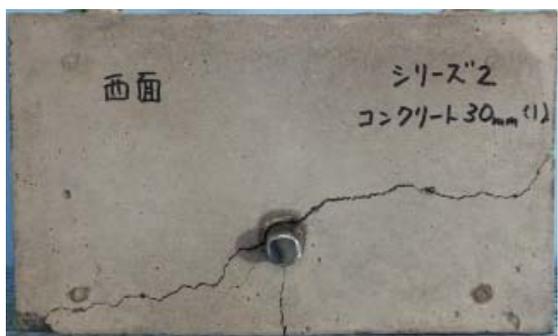
表 3.2.3 ひび割れ状況 (コンクリート)

材質	c	c/ϕ	ひび割れ状況
コンクリート	5	0.4

10	0.8

20	1.5

30	2.3

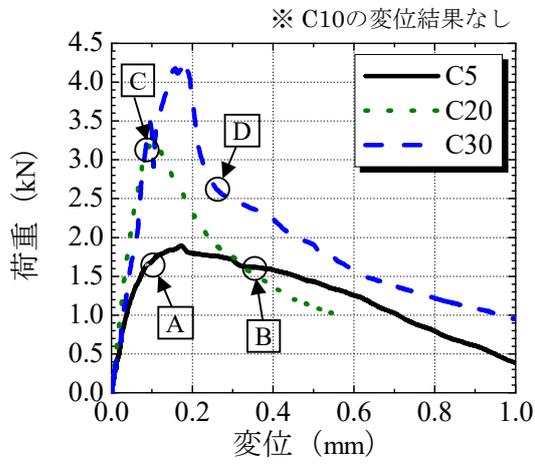
図 3.2.9 荷重変位関係 (コンクリート)

図 3.2.9, 図 3.2.10 に, 荷重と丸鋼の鉛直方向変位(以下, 変位)の関係を示す. また, 図 3.2.11 にコンクリートのかぶり 5mm (C5), 30mm (C30) を例としてひび割れ進展状況を示す. なお, 変位は, 丸鋼の変位から供試体の曲げおよび背面の鉄筋の抜出しによる変位にあたる供試体上面中央の変位を差し引くことで算出した. 図 3.2.12 に, 供試体に生じる変形を示す. ここで, 丸鋼の曲げ変形は, 丸鋼の端部に载荷しているため, 小さいものとした. コンクリートの初期剛性は, かぶりに関わらず概ね一定である. C5 は, 変位 0.1mm 程度で図 3.2.11 (a) に示す斜めひび割れが鉄筋側から発生し, 剛性が低下した. 斜めひび割れがコンクリート表面に達し, 開口するに従い荷重が低下した. 図 3.2.11 (b) に荷重低下後のひび割れ状況を示す. なお, 载荷以前に鉄筋直下に収縮ひび割れが生じていたが, 载荷終了までひび割れが大きく開口することはなかった. かぶり 10mm (CR10) では, 変位計のずれにより計測ができなかったが, 鉄筋側から斜めひび割れが C5 と比べ長く発生して, 荷重が低下した. かぶり 20mm (CR20) は, 最大荷重時までほぼ直線的に荷重が増加し, 鉄筋側から斜めひび割れが発生し, 荷重が低下した. C30 は, 鉄筋直下のコンクリート表面側に図 3.2.11 (c) に示すひび割れ発生し, 一旦荷重が低下した. その後, 変位の増加とともに再び荷重が増加し, 水平方向のひび割れが生じて荷重が低下した. 斜めひび割れ 45 度方向に生じたが, 水平方向のひび割れ発生後, 大きく進展することはなかった. モルタルも同様な傾向である.

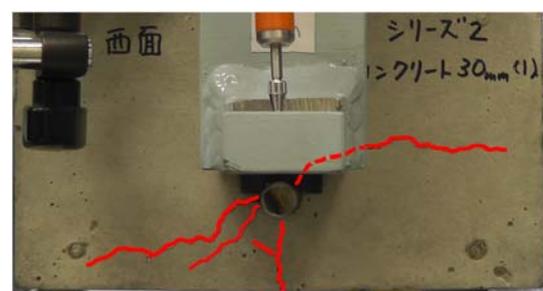
図 3.2.11 各ステップでのひび割れ進展状況 (C5, C30)

(d) 図 3.2.9 中の D 点 (C30)

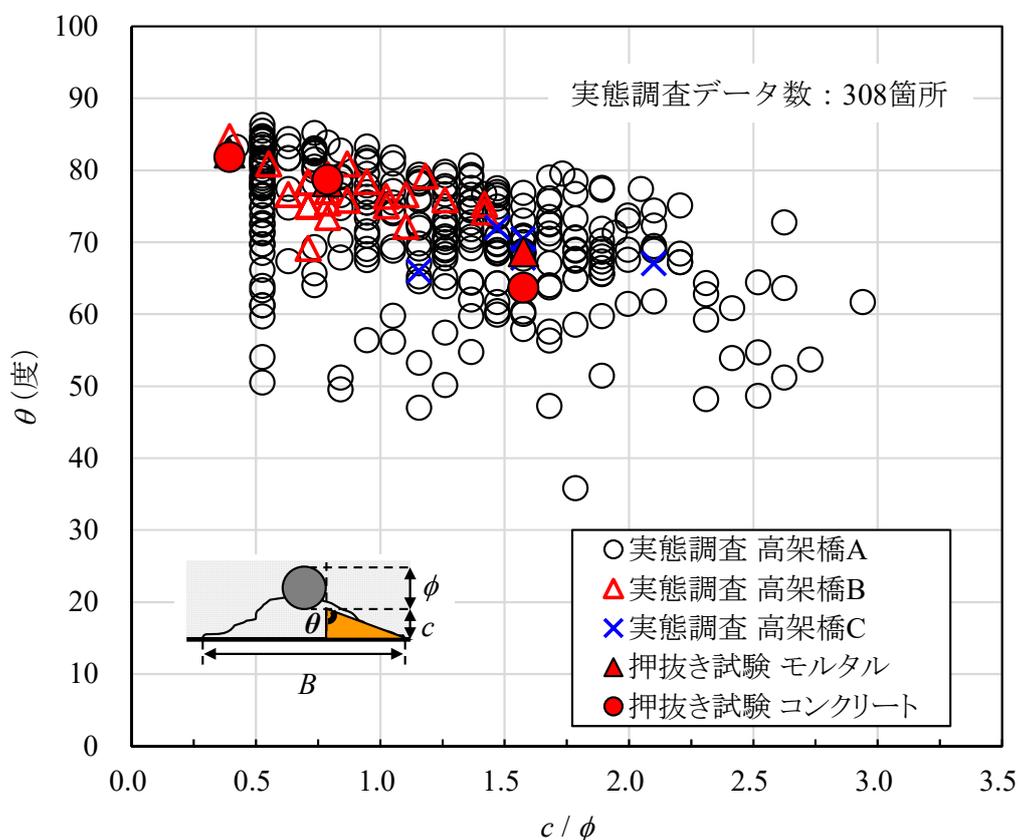
図 3.2.13 かぶりとはく落角度

図 3.2.13 に、かぶりとはく落角度の関係を示す。2.4 節では、供用中の構造物を対象として、目視およびはく落形状計測装置により得られたはく落幅とかぶりから、はく落角度を算出し、かぶりとはく落角度の関係を示している。同様な手法によりはく落角度を算出し、2.4 節で得られた結果と共に整理した。なお、斜めひび割れが発生・進展したかぶり 5~20mm を対象とした。既往の研究と同様に、横軸は、 c/ϕ とした。なお、縦軸のはく落角度 θ は、図 3.2.13 中の位置とし、図 2.4.6 と同じく、式(2.4.1)で算定した。はく落角度は、 $55\sim 85^\circ$ であり、 c/ϕ が小さいほど、減少する傾向にあった。この傾向は、供用中の構造物と同様な傾向である。

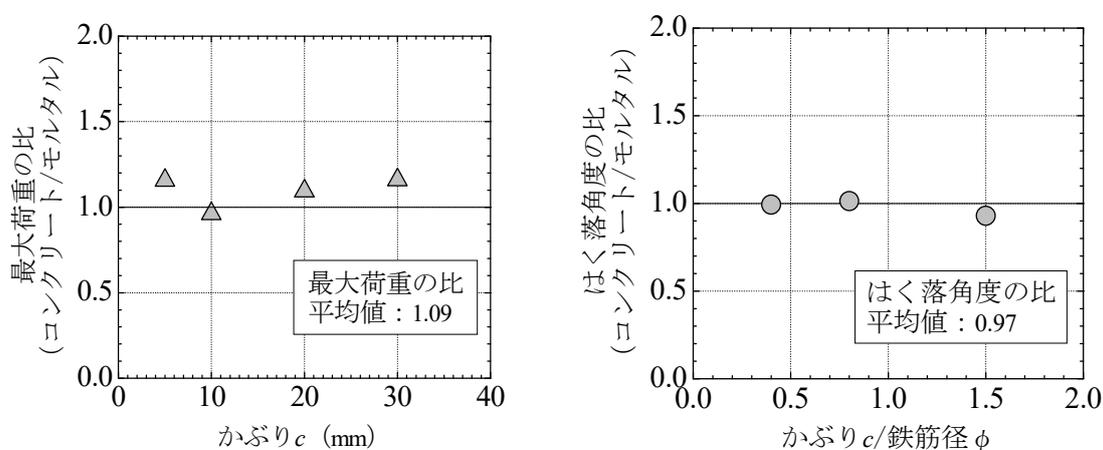
図 3.2.14 にコンクリートとモルタルの比較を示す。(a)は最大荷重、(b)ははく落角度である。両図ともに縦軸はコンクリートとモルタルの比とした。最大荷重は、モルタルと比べコンクリートが大きい。表 3.2.1 に示すように、材質に関わらず、圧縮強度が同等であったことを踏まえると、この荷重の差は、粗骨材の噛み合わせの影響であると考えられる。一方、はく落角度は、 c/ϕ によらず、コンクリートとモルタルは同様である。ひび割れ進展状況も同様であったことから、本試験のかぶり 5~20mm, 粗骨材 20mm の条件下では、粗骨材の影響はみられない。

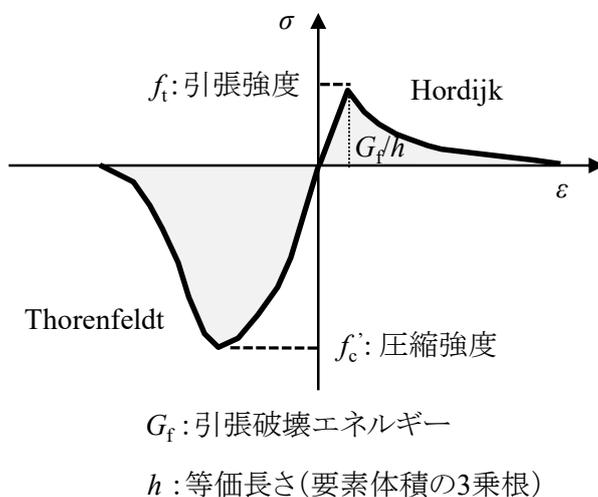
図 3.2.15 コンクリートの構成則

解析モデルは2次元とし、荷重は鋼棒位置に強制変位とし、拘束は上面全体を鉛直と水平方向に固定としてモデル化した。図 3.2.15 に、コンクリートの構成則を示す。圧縮側には Thorenfeldt モデル、引張側には Hordijk モデルを用いた。引張強度⁸⁾、引張破壊エネルギー⁸⁾は圧縮強度から算定した。圧縮強度は 28N/mm^2 、引張強度は 1.8N/mm^2 、引張破壊エネルギーは 0.08N/mm である。メッシュサイズは 2.8mm である。コンクリートのひび割れモデルは、固定ひび割れモデルとし、ひび割れ後のせん断剛性低減係数は 0.005 とした。なお、本検討で用いた有限要素プログラムは、DIANA (Ver9.4.4) である。

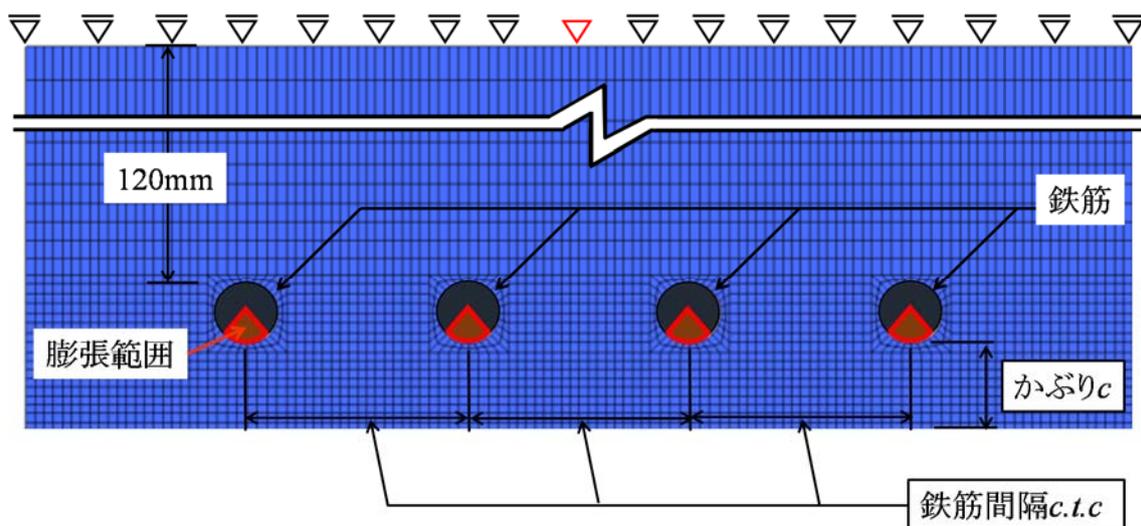
図 3.3.1 解析モデル

コンクリートの構成則は、3.2.7 と同じく、圧縮側には Thorenfelt モデル、引張側には Hordijk モデルを用いた。材料定数も同じく、圧縮強度は 28N/mm^2 、引張強度は 1.8N/mm^2 、引張破壊エネルギーは 0.08N/mm とした。また、コンクリートのひび割れモデルは、固定ひび割れモデルとし、ひび割れ後のせん断剛性低減係数は 0.005 とした。鉄筋は弾性である。鉄筋とコンクリート間には接触要素（インターフェース要素）を挿入した。インターフェース要素の剛性は、鉄筋表面に対する法線方向を接触した場合（圧縮）には剛として 10^5N/mm^3 、離れる場合（引張）にはノーテンションを模擬して $1/10^{10}\text{N/mm}^3$ とした（図 3.3.2）。

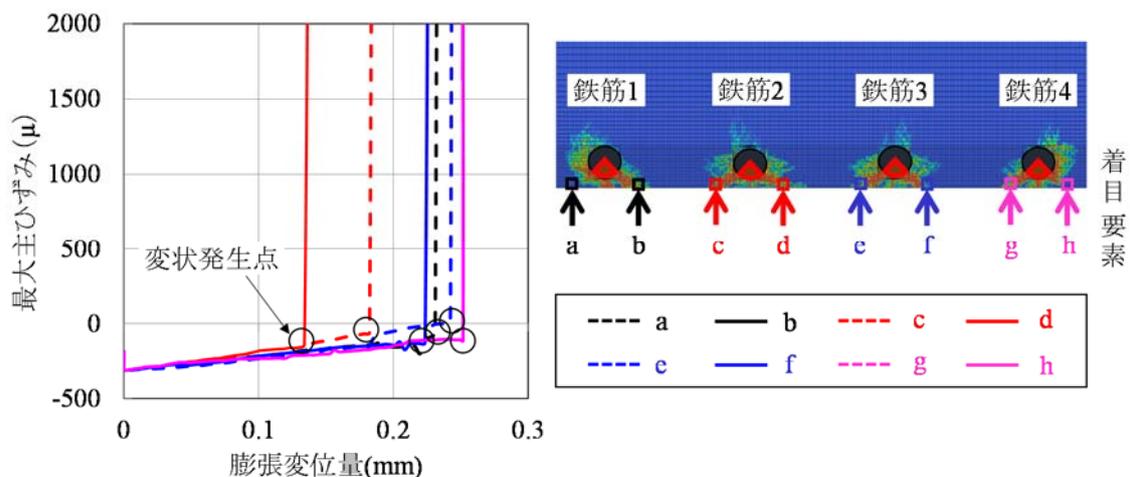
図 3.3.8 着目要素毎の最大主ひずみの推移

ひび割れ発生時の膨張変位(以降、 Δl_{cr2})は、隣接する鉄筋からそれぞれ進展する水平ひび割れが合流する要素の内、最も早く最大主ひずみが急増した時の変位とした。はく落発生時の膨張変位(以降、 Δl_{sp2})は、隣接する鉄筋からそれぞれ進展する水平ひび割れが合流する要素の内、最も遅く最大主ひずみが急増した時の変位とした。すなわち、隣接する鉄筋間全てで水平方向のひび割れが貫通した時の変位を Δl_{sp2} とした。
