博士論文

水の浸透と中性化によるコンクリート構造物中の
鉄筋腐食に対する実態調査と影響要因の分析

轟 俊太郎

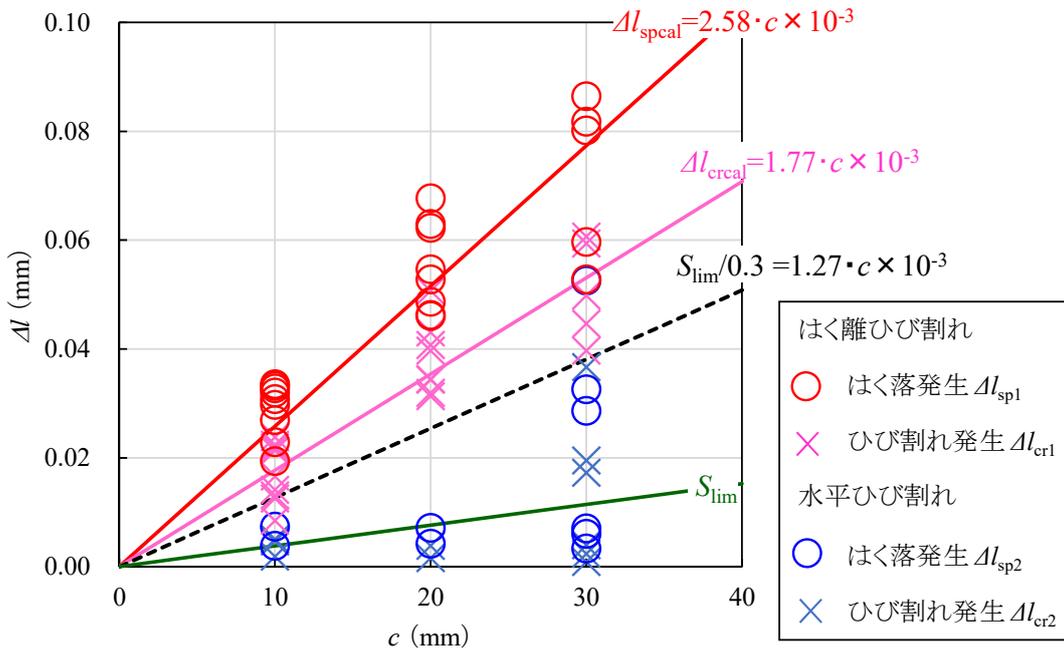
図 3.3.10 かぶりと変状発生時の膨張変位の関係

参考に、 Δl_{cr1} および Δl_{sp1} の切片を 0 として最小二乗法による一次回帰式を示す。既往の研究では、ひび割れおよびはく落発生時の鉄筋腐食深さは、簡略化され c/ϕ を用いて定式化されることが多いが、本解析では、 c/ϕ と Δl の関係は明確ではない。

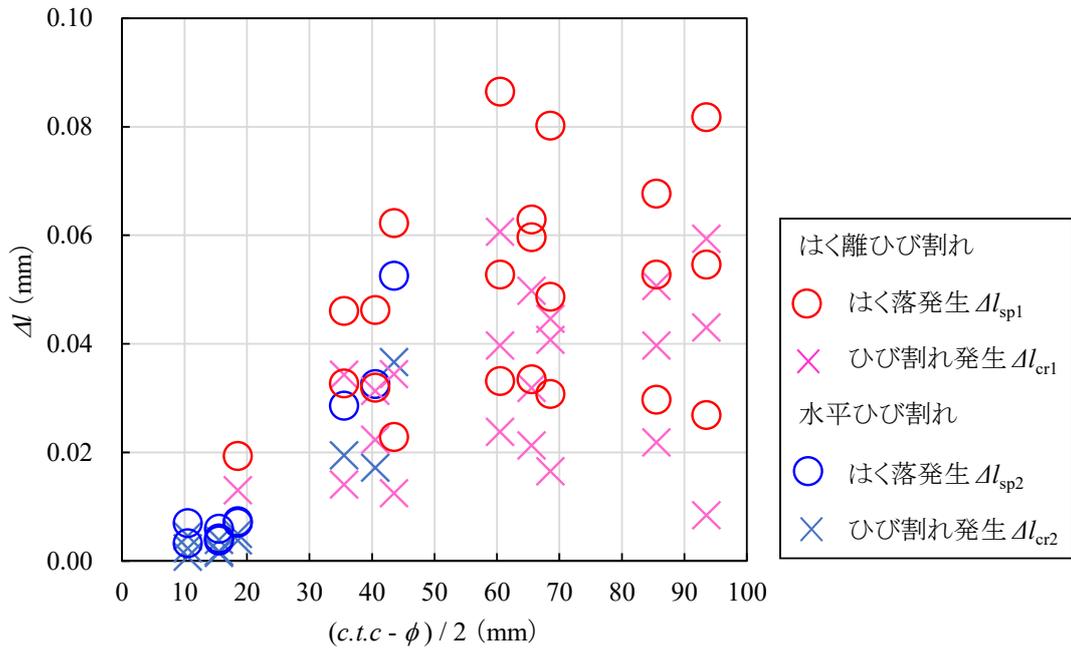
図 3.3.12 変状発生時の膨張変位と鉄筋のあきの 1/2 の関係

ここで、 $c/0.6 \leq (c.t.c - \phi)/2$ であり、水平方向にひび割れが貫通する場合には、本算定式の変状発生定義は、 S_{lim} と異なり、3.3.3(1)b)に示す通り、水平ひび割れが貫通した時であることに留意が必要である。 S_{lim} は、部材表面のひび割れが発生した時である。物質透過に対する抵抗という観点では水平ひび割れの発生と部材表面のひび割れの発生とは異なる。しかし、水平ひび割れの発生がはく落等の危険性を持つことや目視では捉えられないことを考えると、設計において同様に防止すべきひび割れであると考えられる。そのため、水平ひび割れ発生時の鉄筋腐食深さも S_{lim} で安全側に評価できることを確認することは重要であると考えられる。

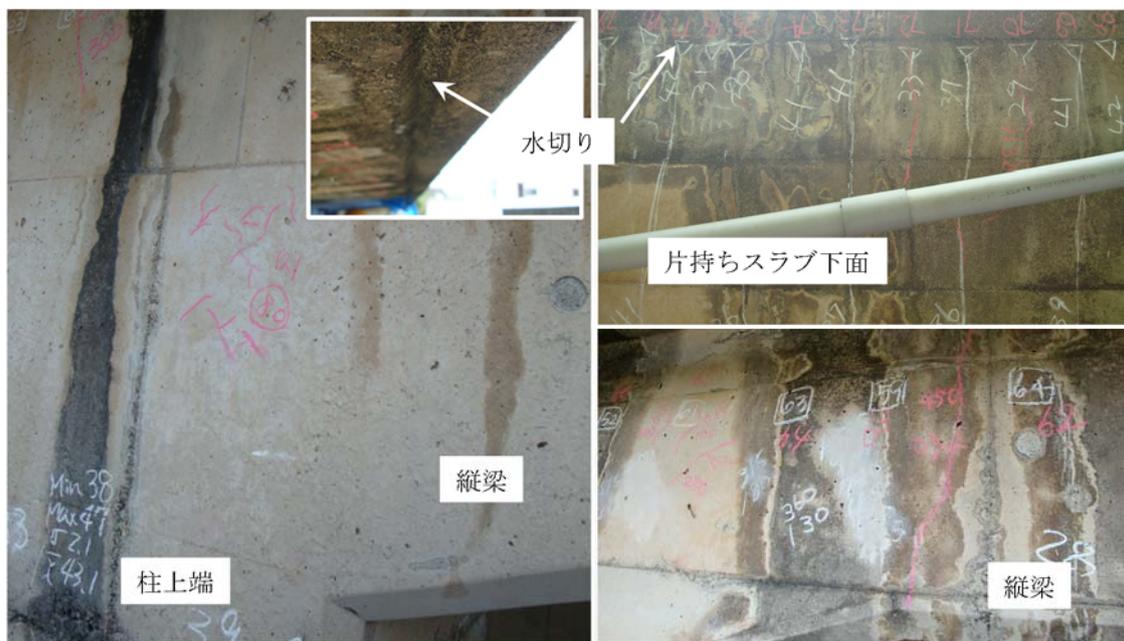
写真 4.3.1 柱上端の流水跡

図4.3.2に、柱下部と打継目直下の中性化深さの関係を示す。なお、柱下部は横梁下面5.0m、打継目直下は横梁下面0.5mの値である。打継目直下でのブリーディングによるコンクリートの品質低下と柱下部の自重による締固め等により、柱下部と比較し、打継目直下では中性化深さが増加する傾向が報告されているが³⁾、本調査では柱下部と打継目直下の中性化深さに上記の傾向は認められなかった。雨が降った後に、柱の上端を観察すると、写真4.3.1のように、片持ちスラブの水切り不良により、片持ちスラブ下面から縦梁、柱上端に至るまで流水跡があった。打継目直下の中性化の進行が低下した理由の一つに、片持ちスラブの水切り不良により、地覆に掛かる雨が片持ちスラブをつたって柱上部にまで至り、打継目直下において流水による水の供給があった可能性が考えられる。柱下部では直接雨が掛かると考えられるが、柱下部と比べて柱上部は日射を受けにくいいため、柱上部に水が供給された場合には、柱下部と柱上部では水の影響が異なると考えられる。

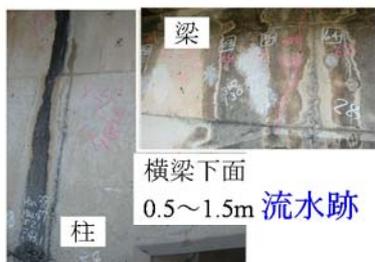
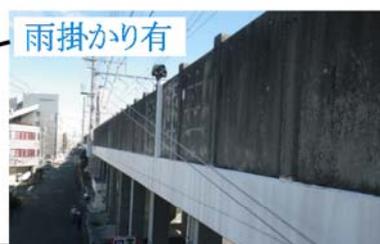
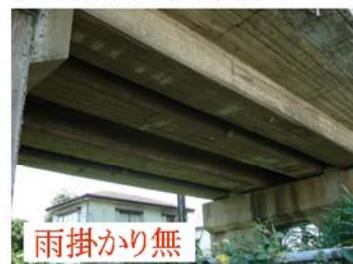
図4.4.1 部位毎の水掛かりの区分(雨掛かり有, 雨掛かり無, 流水跡)

各部位の水掛かりの環境を、4.3 節で示す中性化の進行および目視による水掛かりの状態から、**図 4.4.1**に示すように雨掛かり有、雨掛かり無、流水跡の3つに部位を区分し、部位毎にはく離はく落の発生傾向を分析する。ここでいう雨掛かり無の部位は、雨掛かり有の部位と比べて降雨の影響を受ける可能性が低い部位であり、ここで扱う部位は全て外気に曝された部位である。**図 4.4.2**に、各部位のはく離はく落の発生傾向を示す。図中の凡例の()内に水掛かりの区分を示した。縦軸は中性化残り、横軸はかぶりとした。(a)に示す柱は、雨が掛かる外面での結果を示した。なお、(a)柱外面と(b)高欄外面は雨が掛かる部位であり、(c)中間スラブ下面(縦梁側面～4.4m)と(d)主梁下面は雨が掛からない部位である。(a)柱外面では、横梁下面 1.5m～と片持ちスラブの水切り不良によって水の供給の可能性のある柱上部の横梁下面 0.5～1.5m に区分した。(b)高欄では、南面よりも北面で中性化深さが大きく、日射等の影響が異なる可能性もあることから、北面と南面で区分した。(c)中間スラブ下面では、縦梁側面～4.4m と片持ちスラブと縦梁がなく水の供給がある縦梁側面 4.4～5.0m に区分した。(d)主梁下面では、断面修復など鉄筋腐食が要因で発生した変状に対して施されたと考えられる補修跡があったことから、はく離はく落とは別に整理した。ひび割れは、鉄筋腐食以外の要因で発生している可能性もあることから、はく離はく落のみで整理した。

● 柱外面(高架橋A)

● 高欄外面(高架橋B)

● 主梁下面(高架橋C)

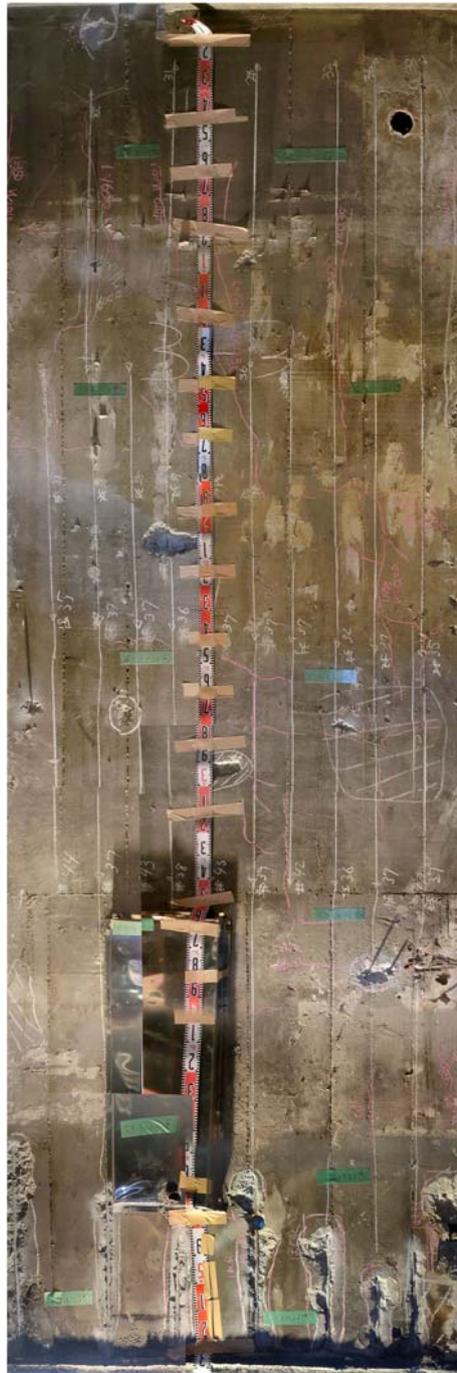
図 4.4.3 中間スラブ下面(高架橋 C) 領域 A

程度、中性化残り-30mm~-45mmに一部傾向が異なるものがみられる。図4.4.3~図4.4.5に示す中間スラブ下面(図4.2.8に示す領域A~C)の状況とかぶりから、端部においては、かぶりが小さい箇所ではく離はく落しているのに対して、中間部においては、他と比べてかぶりが大きいにも関わらずく離はく落しているものがある。中間部においてはく離はく落したものが、他と傾向が異なる箇所である。経年が87年であり、過去の記録は不明であるが、過去には高架下に家屋があった可能性があり、ケーブル等を吊り下げる金具の腐食によるものである可能性がある。また、セパレータなどの腐食、その他過去の調査・修繕などによるものである可能性がある。一方で、本調査で対象とした鉄筋の腐食であることも否定できない。そのため、ここでは鉄筋の腐食として図中に示すこととした。また、図4.4.2(d)に示す主梁下面の補修跡で中性化残りが10mm以上の箇所があるが、これは、断面修復が変状発生範囲よりも余裕を持って広い範囲で行われるためであると考えられる。

■ はく離はく落
■ ひび割れ ■ 計測不可

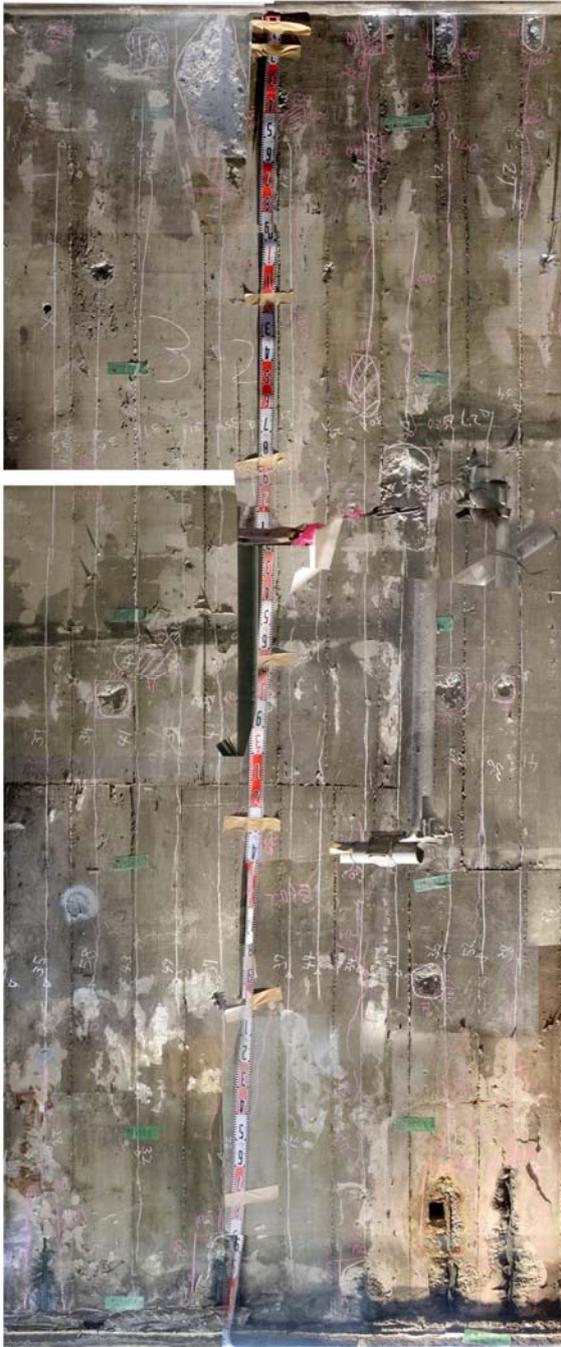
図 4.4.4 中間スラブ下面(高架橋 C) 領域 B

■ はく離はく落
■ ひび割れ
■ 計測不可

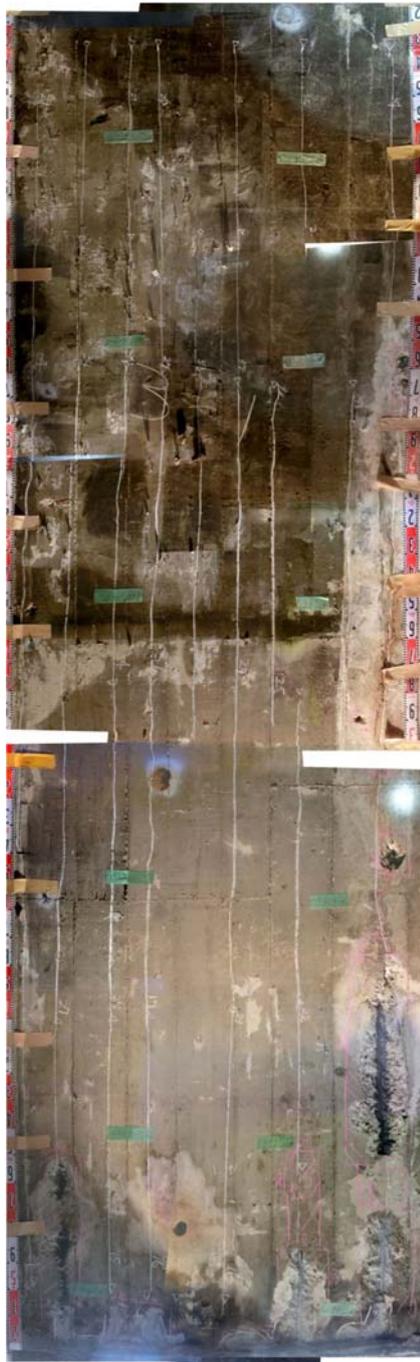
図 4.4.5 中間スラブ下面(高架橋 C) 領域 C

■ はく離はく落
■ ひび割れ — 計測不可

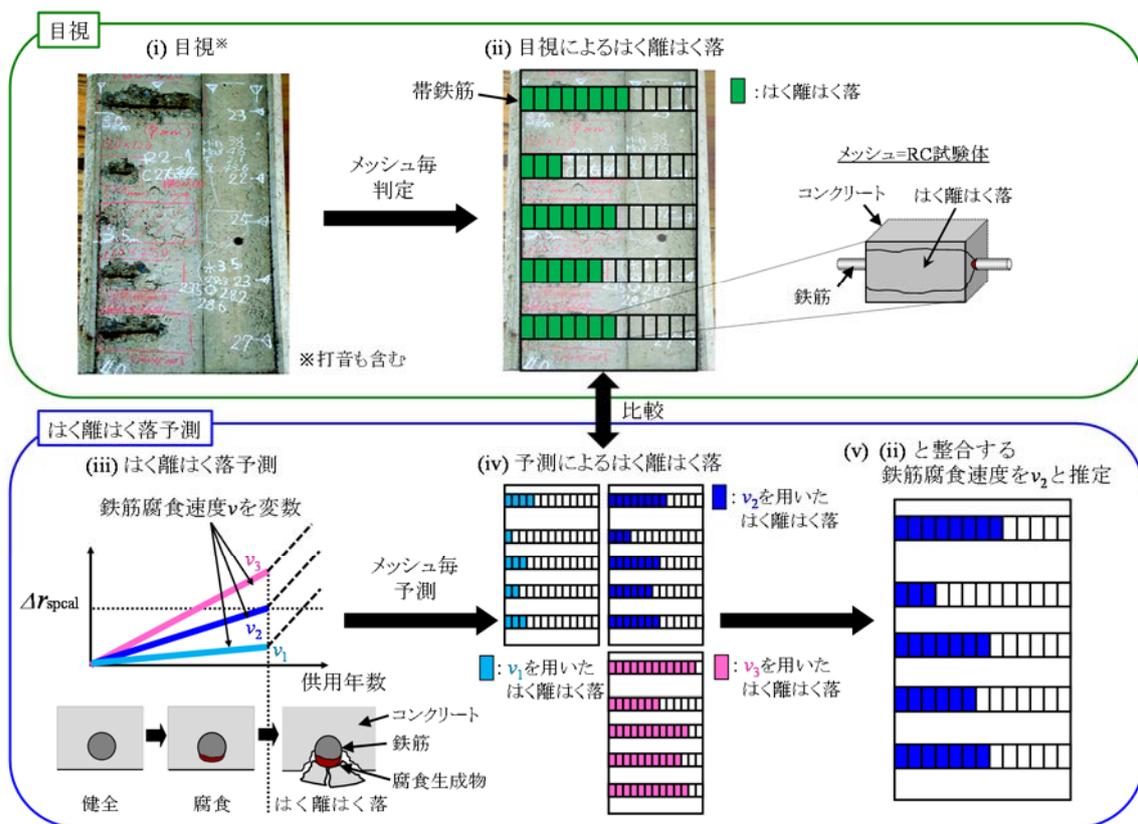
図4.5.1 目視に基づく鉄筋腐食速度の推定法

小さいと考えられることから、腐食発生後からはく離はく落まで腐食速度は一定とした。図-4.5.2(b)のモデルでは、中性化の進行は、 \sqrt{t} 則に従うとし、現地で計測した中性化深さ y_g と経過年数 t から算定した中性化速度係数 $\alpha (= y_g / \sqrt{t})$ を用いて予測した。 Δr_{spcal} の推定においては、かぶり、鉄筋間隔、鉄筋径、コンクリートのクリープや収縮、腐食生成物の組成などを考慮する必要があるが、 Δr_{spcal} の推定式には、本調査のはく落箇所と同程度の 30mm 以下のかぶりを対象として、鉄筋間隔に応じたひび割れ形態からはく落発生時の鉄筋腐食深さを定式化した式(3.3.1)を用いた。なお、はく離はく落が発生していた箇所のかぶりは 30mm 以下と表 4.2.1 に示す各部位の鉄筋間隔 150mm~300mm と比べて小さく、鉄筋間隔の影響は小さいと考えられる。また、目視のはく落状況からも鉄筋間隔の影響を受けているひび割れは生じていなかった。そのため、鉄筋間隔の影響を受けない場合の式(3.3.1)を用いた。なお、式(3.3.1)中の体積膨張倍率は 2.0 とした。後述するように推定した鉄筋腐食速度(図 4.5.4, 図 4.5.6 の中間スラブ下面(雨掛かり無))が、同一構造物の鉄筋を切り出して断面減少量から推定した鉄筋腐食速度(図 4.5.4, 図 4.5.6 の No.11 中間スラブ下面(雨掛かり無))と同程度であったことから妥当であると考えられる。

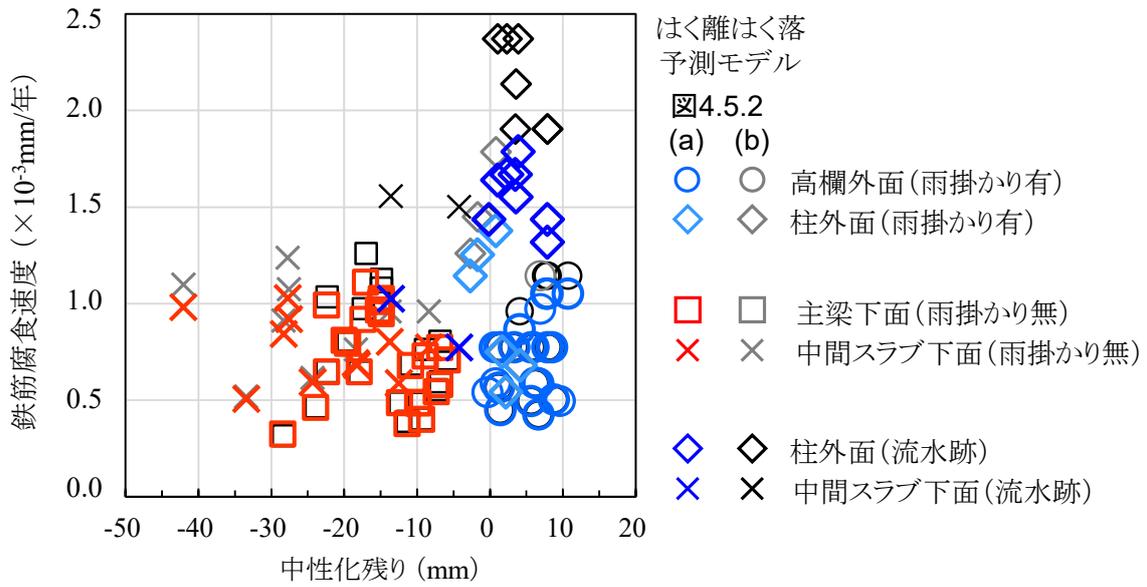
図 4.5.3 図 4.5.2(a)を用いて推定した鉄筋腐食速度と中性化残り

表 4.5.1 から、中性化残り 10mm 以下で、かつ No.1, 3, 5, 6, 9, 12 など水の供給が有る場合および 95%以上の高湿度条件下では 0.2~9.3mm/年であり、促進中性化後に水が供給される場合には実態と比べて腐食速度が速い。それ以外の水が供給されない No.2, 4, 7, 8 では、中性化に関わらず 0.2~2.7mm/年と腐食速度が比較的遅い。また、No.12 は、45 年間雨が掛からない環境にあった中間スラブ下面を切り出した後に 10 年間雨が掛かる状態として暴露した後の腐食速度である。中性化残りが -20mm 以下であることから鉄筋位置の pH が下がりきっている状態であると考えられ、腐食速度のばらつきは、中性化ではなく、かぶりやコンクリートの品質等の影響によるものであると考えられる。いずれにおいても中性化後に水が供給されると実態と比べて腐食速度が速い。このように、中性化後に水が供給される場合には腐食速度が増加すると考えられる。ただし、実態は、一般的に水が供給されるほど中性化が進行しにくいいため、中性化後に水が供給される場合とは異なる。例えば、水掛かりが無く、中性化が既に進行している部位に、防水・排水工の経年劣化により水が供給されるようになった場合には、腐食速度が増加する可能性がある。

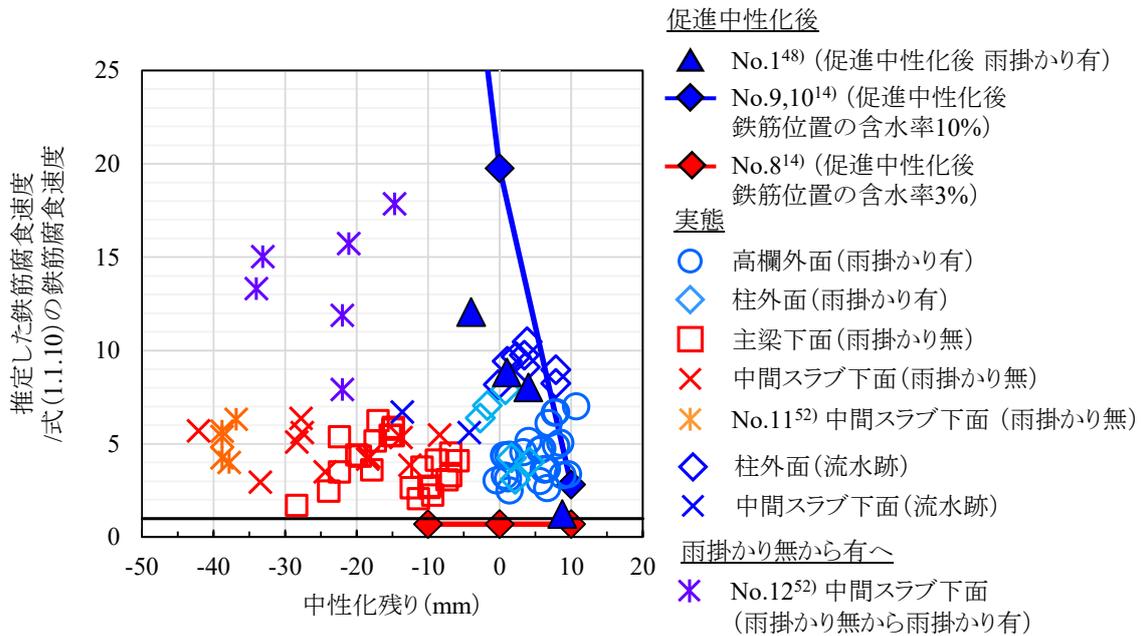
図 4.6.1 図 4.5.2(a)を用いて推定した鉄筋腐食速度と式(1.1.10)との比較

推定された鉄筋腐食速度は、雨掛かりの有る高欄外面や柱外面では、式(1.1.10)で算定した鉄筋腐食速度と比べて3~8倍であった。対して、雨掛かりの無い主梁下面および中間スラブ下面では、2~6倍程度であった。流水跡が見られた柱外面や中間スラブ下面では、6~11倍であった。

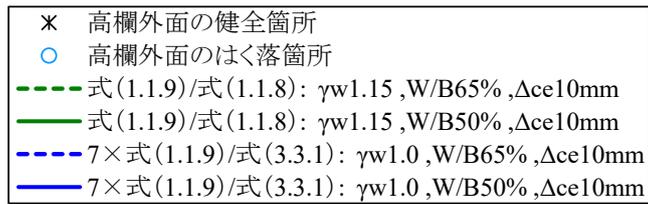
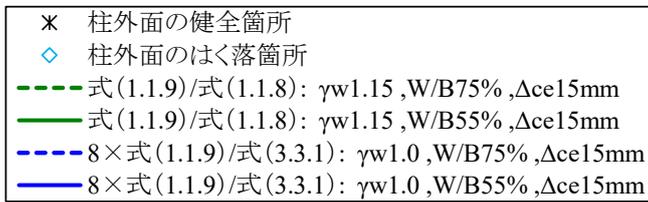
図 4.7.1 はく離はく落箇所のかぶり (雨掛かり有)

図 4.7.1, 図 4.7.2 に, 排水不良により流水跡が見られた部位を除く, 各部位におけるはく離はく落箇所のかぶりを示す. なお, 調査時に確認できたはく離はく落が発生した時の供用年数は, 不明であるため, 調査時の経年としたが, これより前に, はく離はく落が発生していることに留意が必要である. また, 図中に, 併せて, 図 4.6.1 に示す推定した鉄筋腐食速度と式(1.1.10)の比の最大値を用いて補正した式(1.1.9)および式(3.3.1)の比($* \times$ 式(1.1.9)/式(3.3.1))が 1.0 となるかぶりを示す. $*$ は, 推定した鉄筋腐食速度と式(1.1.10)の比の最大値であり, 表 4.5.2 で示す値を用いた. 式(3.3.1)の体積膨張倍率 α は $2(k_{\alpha}=1)$ とした. 併せて, コンクリート標準示方書[設計編]に示される照査値(式(1.1.9)/式(1.1.8))が 1.0 となるかぶりを示す. なお, 式(1.1.9)中の s_{dy} の算定で用いる W/B は, 式(4.6.1)で推定した表 4.5.2 に示す値の最小値と最大値を参考とした. その他, 図中に示すように, 式(1.1.9)/式(1.1.8)に用いる γ_w は 1.15 とし, $* \times$ 式(1.1.9)/式(3.3.1)に用いる γ_w は各部位で推定した鉄筋腐食速度の最大値を用いるため 1.0 とした. かぶりの施工誤差 Δc_e には一般値を用いた⁹⁾.

主梁下面および中間スラブ下面のはく離はく落は、算定したかぶりよりも小さなかぶりが発生している。式(1.1.10)は雨掛かりが有る部位を想定して定式化されているため、主梁下面や中間スラブ下面のように雨掛かりが無い部位の鉄筋腐食速度は、式(1.1.10)の考え方に基つくと雨掛かりが有る部位よりも遅くなると考えられる。よって、雨掛かりが無い部位のかぶりは、雨掛かりを想定して算定した図4.7.1(a)(b)に示す値よりも小さくてよいこととなる。しかし、4.6で示すように雨掛かりの有る部位と無い部位で鉄筋腐食速度は同程度であったことから、算定したかぶりと雨掛かり有る部位(高欄外面や柱外面)のはく離はく落箇所のかぶりの差と比べて、それと雨掛かり無い部位(主梁下面や中間スラブ下面)のはく離はく落箇所のかぶりの差は概ね同等であった。算定したかぶりよりも大きなかぶりではく離はく落が生じていたことは今後検討が必要であるが、算定したかぶりよりも小さいかぶりではく離はく落が生じていた。

(a) 高欄外面 (雨掛かり有)

(b) 柱外面 (雨掛かり有)

推定した鉄筋腐食速度の最大値および式(3.3.1)の比($\ast \times$ 式(1.1.9)/式(3.3.1))とコンクリート標準示方書[設計編]に示される照査式(式(1.1.9)/式(1.1.8))で得られたかぶりを比較すると、鉄筋腐食速度の最大値が6~8倍異なっている一方で、両者が同等であることがわかる。これは、コンクリート標準示方書[設計編]に示される鉄筋腐食深さの限界値 s_{lim} (式(1.1.8))が照査の不確実性として0.3掛けの安全余裕度を持たせているため、また鉄筋腐食深さの設計値 s_d (式(1.1.9))に、設計値のばらつきを考慮した係数 γ_w として1.15を考えているためである。この限界値に掛かる0.3の安全余裕度を限界値ではなく、設計値に考慮すると、設計値に1/0.3を掛けたことになり、 $\gamma_w=1.15$ も含めると、鉄筋腐食速度に約4倍の安全余裕度を見込んでいるとも考えることができる。また、鉄筋腐食速度の推定に用いたはく落発生時の鉄筋腐食深さ(式(3.3.1))は、 $2.58 \times 10^{-3} \cdot c$ であり、式(1.1.9)から0.3掛けの安全余裕度を除いた $1.27 \times 10^{-3} \cdot c$ の約2倍である。この約2倍と約4倍の安全余裕度を鉄筋腐食速度に見込めば、推定した鉄筋腐食速度は、式(1.1.10)の約8倍でも適切であると考えられる。

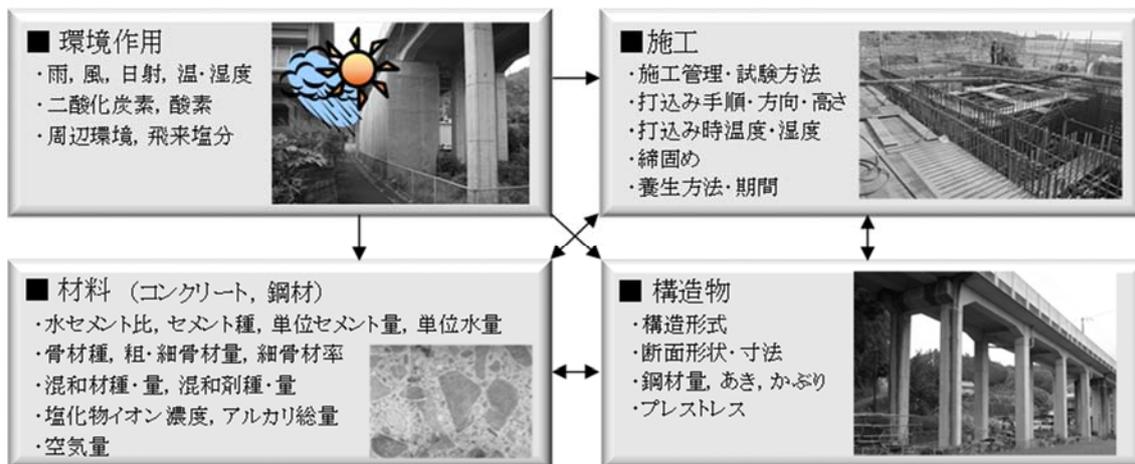
図 5.2.2 かぶりに影響する環境作用, 施工, 材料, 構造物の条件

また、鉄筋腐食の進行や変状の状態のばらつきは大きいですが、実態に応じて、鉄筋腐食速度を評価し、劣化予測を行い、計画的に維持管理のシナリオを定めていくことが合理的である。図 5.2.2 に、かぶりやかぶりのコンクリートの品質に影響を与える環境作用、施工、材料、構造物の条件を示す。かぶりの大きさやかぶりのコンクリートの品質等の影響を受けるかぶりや鉄筋腐食の速度、中性化深さ等は、環境による影響や材料、施工、構造物の諸元の影響を相互に受け、同一の部材・部位でも異なる値を示す。例えば、断面寸法が小さく配筋量が多い部位で、夏にコンクリートを打ち込む場合には、材料配合と施工時の締固めや養生方法などが他部位とは異なり、建設当初のコンクリートの品質自体も相違する可能性がある。さらに、コンクリートは、構造物の形式・寸法により異なる環境の影響や列車荷重の繰り返しを受け、疲労・劣化していく。そのため、劣化が大きくばらつくことになるが、鉄筋腐食の発生およびそれによる変状の発生・進行に及ぼす材料や施工、環境、構造物の諸元の影響を明らかにし、適切に対処していくことが重要である。一方で、経年劣化した構造物の増加や熟練技術者の減少、経済成長の停滞を考えると、より簡易にこれらの影響を評価し、精度の良い劣化予測を行うことが非常に重要である。さらに、維持管理のみならず、維持管理で得られた定量的な知見を設計に活かすことでより良い設計、維持管理に繋がると考えられる。設計と維持管理のシームレス化を今後の展望として挙げたが、計画から設計、施工、
