# 博士論文

トンネル覆工のひび割れ発生形態を考慮した  
合理的な維持管理と施工方法の提案

水 野 希 典

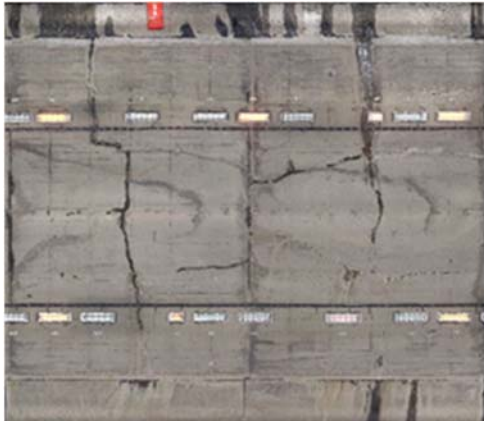
図 1.2.3 覆工表面画像例

ず覆工画像を撮影することから始まる。レーザー、CCD カメラ、ラインセンサーカメラ等による覆工表面画像を取得し、ひび割れ展開図、詳細点検 A シートを作成することで問題があると判断されるスパンおよび箇所を表 1.2.1、表 1.2.2 に示す閾値および特記事項を用いて重点点検スパン、重点点検箇所として抽出している。撮影精度としては、50km/hr 以上で走行しながら 0.5 mm 程度のひび割れが認識できることを規定している。覆工表面画像は、図 1.2.3 に示すようにトンネル横断方向に展開し、見下げ図として加工したもので、画像によ

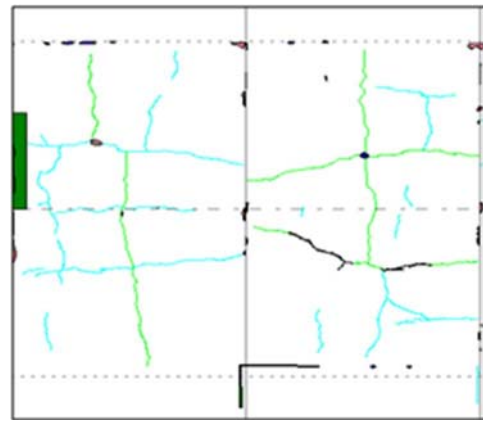
図 1.2.4 ひび割れ展開図例

て得られたひび割れ等の変状情報をトレースすることで、図 1.2.4 に示すひび割れ展開図ならびに詳細点検 A シートを作成する。詳細点検 A シートには、トンネル名、延長、路線名等の「トンネル諸元等」、重点点検箇所を判定するための表 1.2.2 に示した「特記事項」、ひび割れやエフロレッセンス、漏水の状況を表 1.2.3 に示す評価項目により外力評価点、はく落評価点を算定する「データシート」で構成されている。

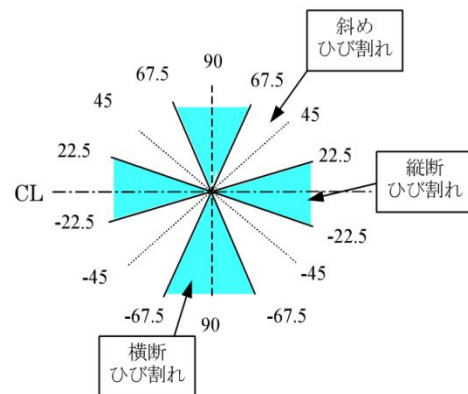
図 1.2.7 ひび割れ主方向の定義

また、TCI はテンソルであるため、図 1.2.7 に示す対象スパンの平均的なひび割れ主方向を式 (2) により求めることができる<sup>5)</sup>。

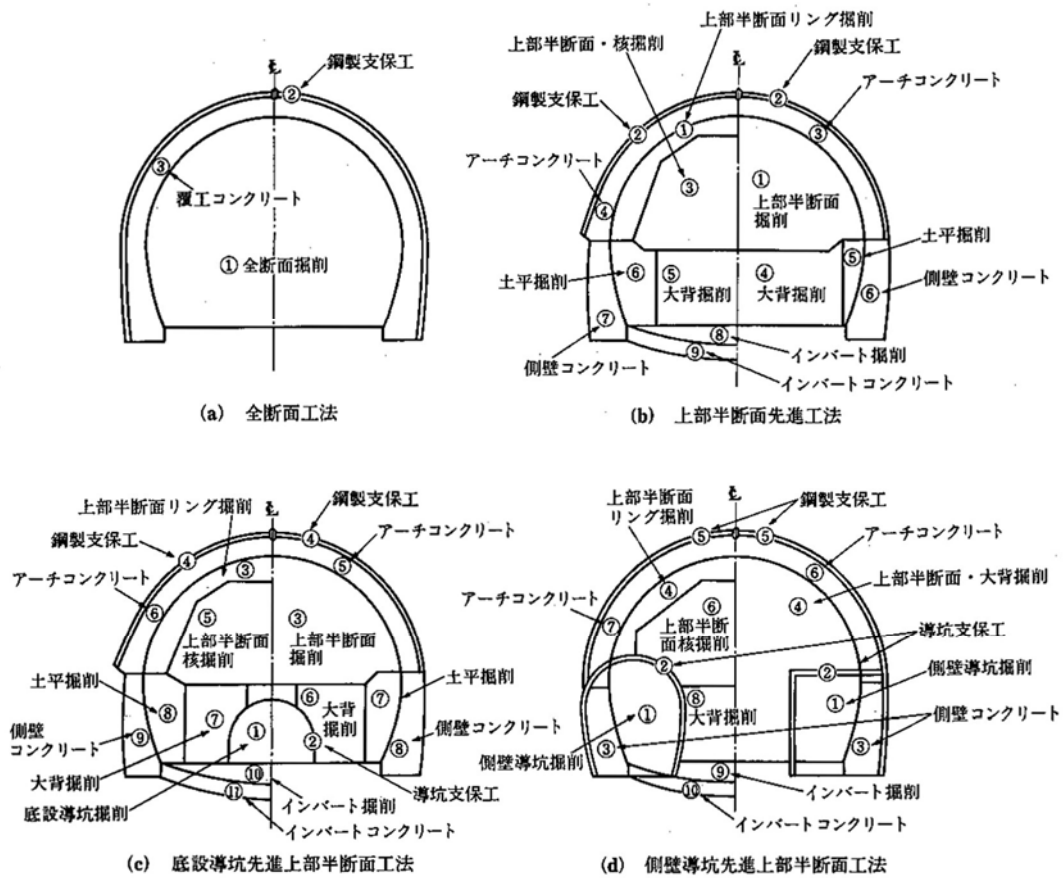
図 2.2.1 代表的な矢板工法の掘削工法 <sup>2)</sup>

矢板工法における代表的な覆工コンクリートの打設手順を図 2.2.1 に示す。

注1：断面図の左側は不良地質の場合、右側は良好地質の場合を示す。  
注2：○の数字は施工手順を示す。

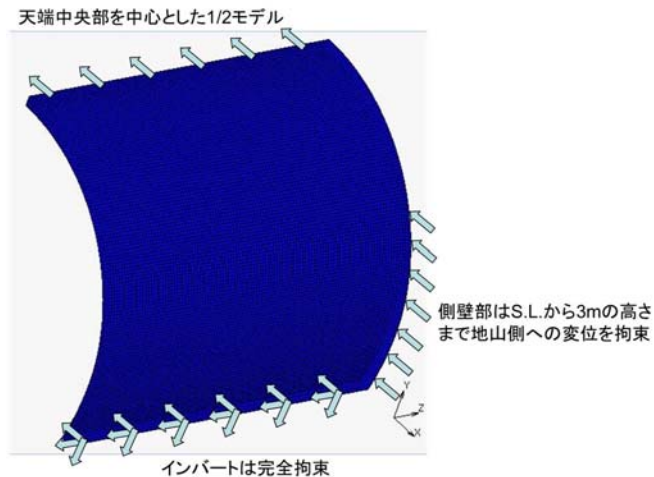
図 5.2.6 ひび割れ発生、進展解析のモデルおよび拘束条件

圧縮強度については、脱型時間を延長した養生 C が養生 A、養生 H と比較して打設後 3 日で 20N/mm<sup>2</sup> 程度と初期強度が高くなっている。ひび割れ発生、進展解析では、脱型した段階で覆工コンクリート自重が作用するものとして解析を行っている。また、図 5.2.6 のとおり境界条件としては、アーチ脚部はインバートコンクリートで完全に拘束されているものと想定し、完全固定とする。側壁からアーチ部については、覆工コンクリート部材は地山側へ変形しないものとして解析を行う。また、モデル化の範囲は対称条件を考慮して、天端部からの半分の領域とする。

注：アーチ部については、地山側への変形を許容していない。  
自重を考慮していない場合には、上図に示すように側壁部分のみを拘束  
自重を考慮した場合には、インバートとの接合部分から 4.5m 程度の範囲  
まで拘束
