アモルファス合金箔の打抜き

Blanking of Amorphous Alloy Metal Foils

中 川 威 雄*・鈴木 清*・坂 上 啓 二*

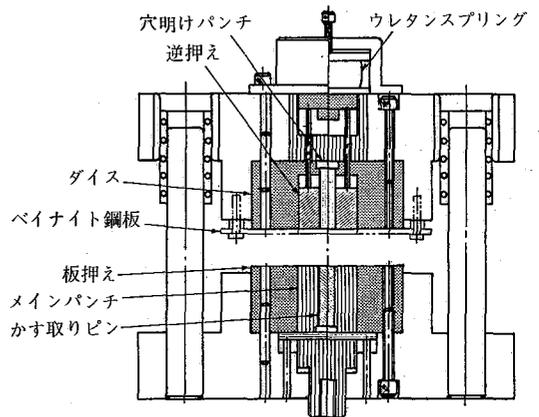
図 1 アモルファス合金箔打抜き用試験型

図 1 に示すファインランキング型 (平板押え) により 3 種のアモルファス合金箔を打抜き、その抜き性状を調べたところ、以下のようなアモルファス合金箔特有の打抜き欠陥が認められた。

これらの欠陥の発生原因は、いずれも被加工材が高硬度で、脆性材料であることや、板厚が極端に薄い ($t=25 \sim 40 \mu\text{m}$) ため、相対クリアランスや、相対切刃丸味半径が過大となり生じたものと考えられる。この欠陥発生とせん断条件との関係を前図 1 に示したファインランキング型 ($cl=0.01 \text{ mm}$, 平板押え: $H=0 \sim 10 \text{ ton}$, 逆押え: $R=400 \text{ kg}$, 刃角丸味 $\leq 0.01 \text{ mm}$) を用いて調べた。結果を表 2 に示すが、板厚が厚いほど、また、穴明けよ

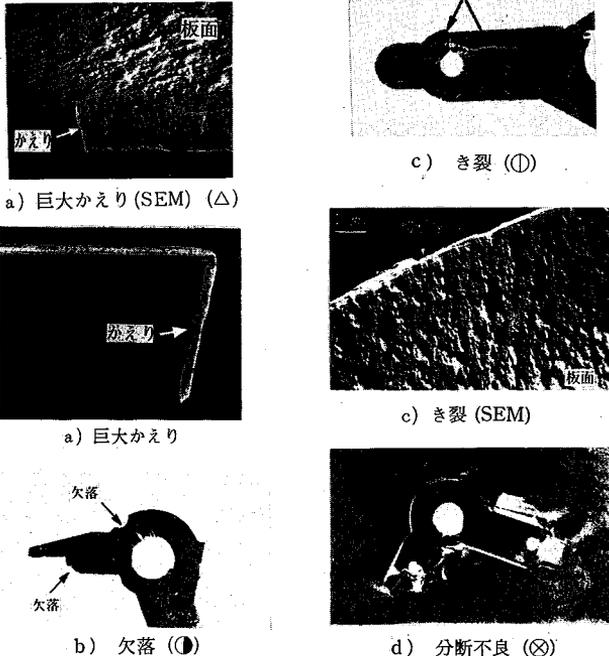
図2 アモルファス合金箔の打抜き欠陥例

- a) 巨大かえり (図 2 (a), Δ) : 被加工材板厚の 1~数倍程度またはそれ以上の高さを持つかえりで、その厚さはほぼ板厚に一致している。
- b) 輪郭の欠落 (図 2 (b), \bullet) : 打抜き輪郭の一部がせん断されず、引きちぎられたもの。
- c) き裂 (図 2 (c), \textcircled{D}) : せん断線または打抜き輪郭内に生じるき裂。
- d) 分離不良 (図 2 (d), \otimes) : 輪郭が部分的にしかせん断されないか、もしくは全くせん断されずに材料がダイス内に引き込まれたもの。

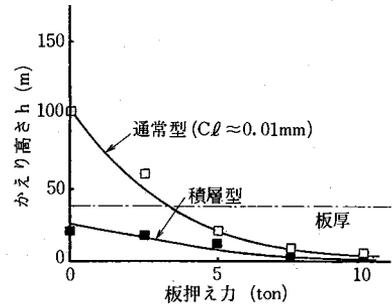
図4 ファインブランク型による板押え力とかえり高さの関係(2826 MB材, $t=40\mu\text{m}$)

供試打抜き型のダイス上に積層した0.2mmt ベイナイト鋼板をパンチで打ち抜くことによりクリアランスをほぼ零とした積層型による打抜き結果を表4に示すが、相対クリアランスを小さくした効果が著しく、板押えと逆押えを付加した場合には板厚によらず、内外形抜きとも良好な結果が得られた。図4は打抜き品かえり高さの抑制に及ぼす板押え力の影響を示すが、ベイナイト鋼板積層型ではかえり高さをより減少できている。

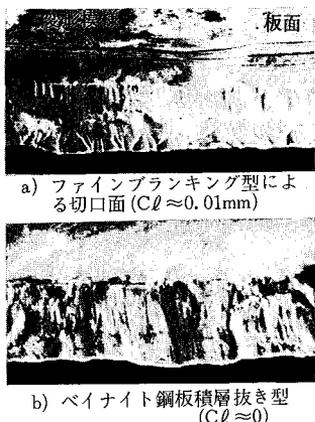
図6 ファインブランキング型によるアモルファス合金箔の切口面性状 (2826MB, t=40 μm)

種々の方法で打ち抜かれた供試アモルファス合金箔の切口をSEMにより観察した。ファインブランキング型による切口面を図6(a)に示すが、引張り応力状態となるせん断縁近傍の板面には、せん断縁と平行な直線状の変形模様(Deformation marking)が生じており、また、せん断切口面には脈状(vein)組織が現れている。同じ材料の曲げおよび引張り試験を行った結果、曲げ変形部引張り応力側に、曲げ線と平行に変形模様が、また、引張り試験片の破断面に脈状組織が観察された^{3),4)}(図7)。これらの現象の存在に加え、相対クリアランスや相対切刃丸味が大きいことを考慮すると、ファインブランキング型では図8のごとく引張り破断に近い状態で材料の分離が行われていると考えてよい。

図6(b)はペイナイト鋼板積層抜き型によるもので変形模様や脈状組織は消滅している。図9に時計部品打抜き用零クリアランス型による各輪郭の切口面を示す。直線

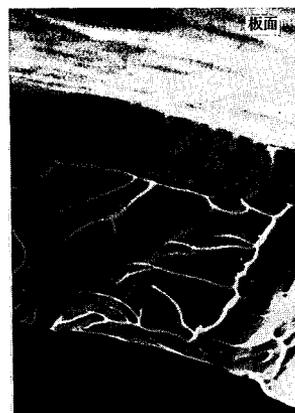
(a) 密着曲げ部に発生した変形模様 (2826MB, t=40 μm)

(b) 引張り試験片の破断部に発生した脈状組織 (2826MB, t=40 μm)
