十勝沖地震による 被害状況

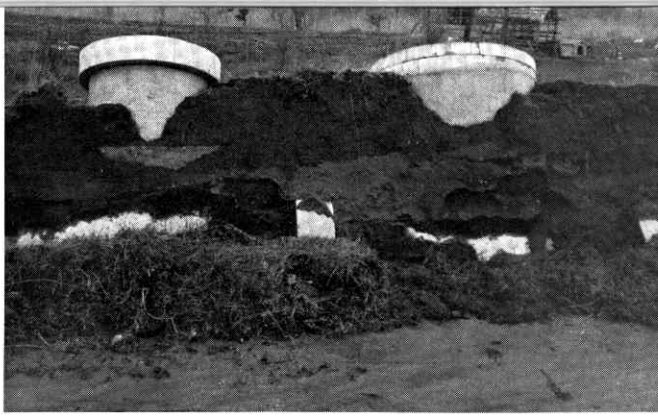
①送水管の浮き上がり

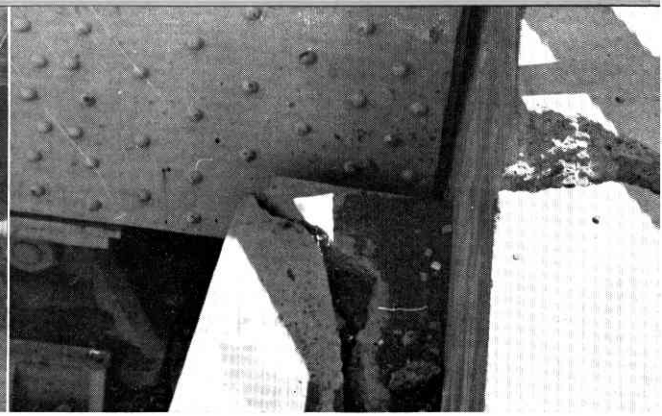
②右岸橋ローゼ桁パラベットに衝突
パラベット破壊（歩道橋用）旧橋台翼壁

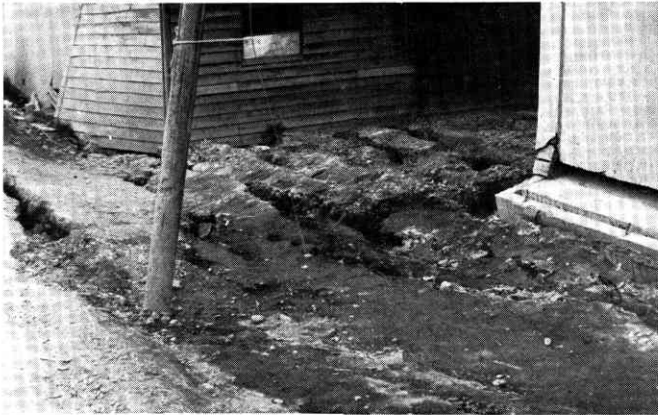
③地面の亀裂，移動

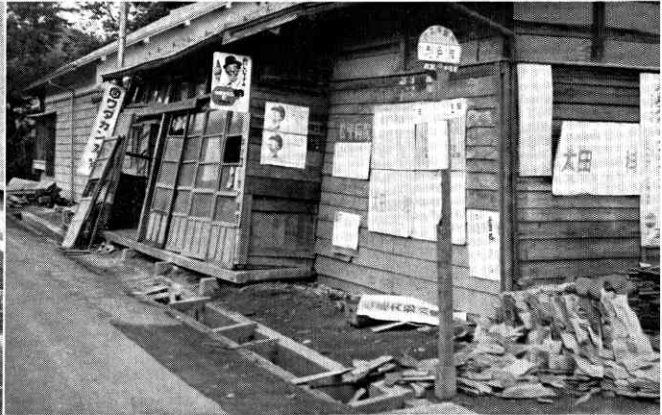
④移動し，変形した民家

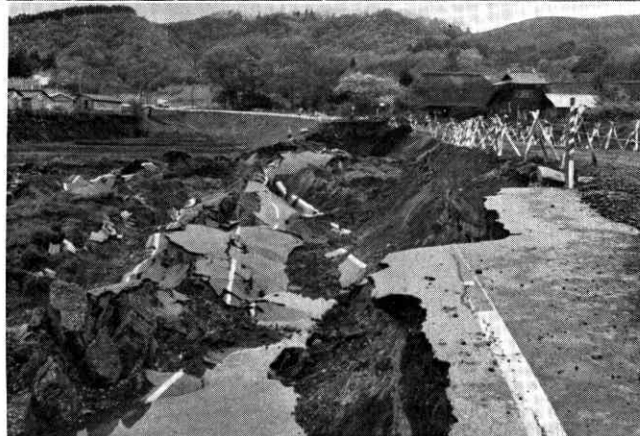
⑥国道の大崩壊

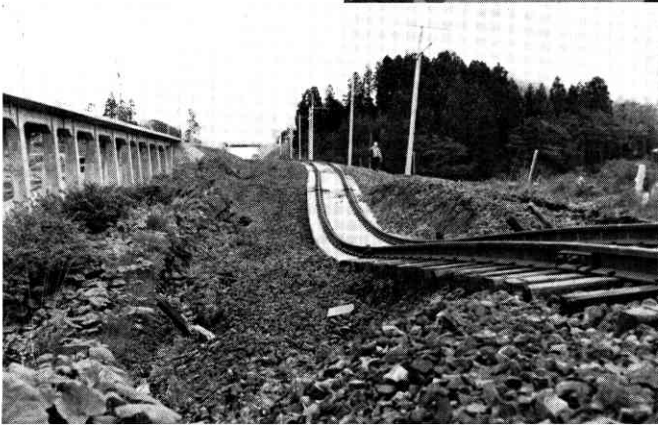
⑥小川原架橋付近，鉄道
盛土の滑動沈下

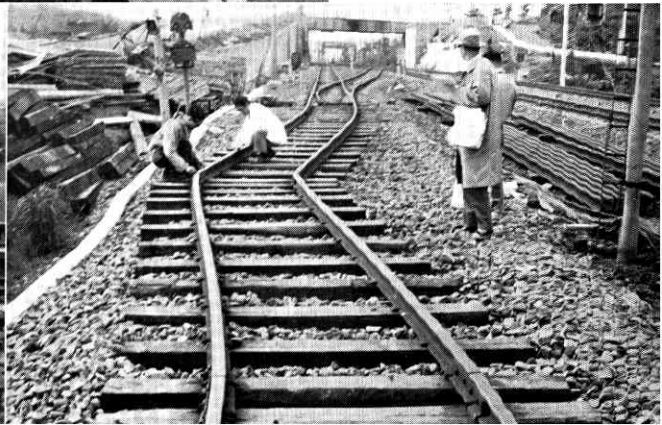
⑦米軍専用線のバックリング

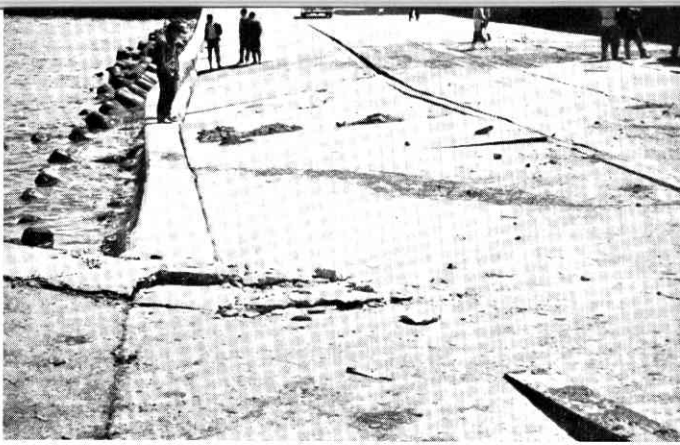
⑧浜町揚場（青森港）

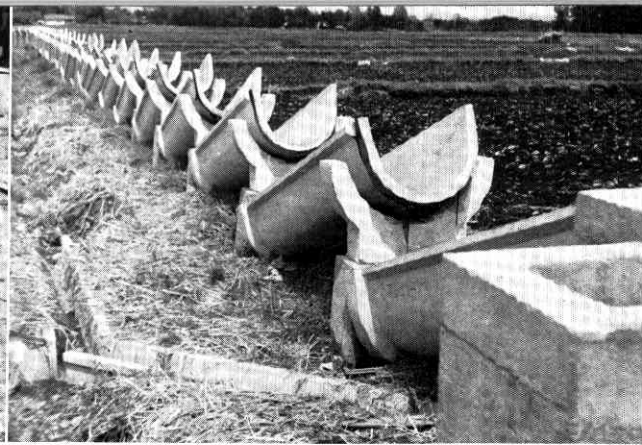
⑨用水路

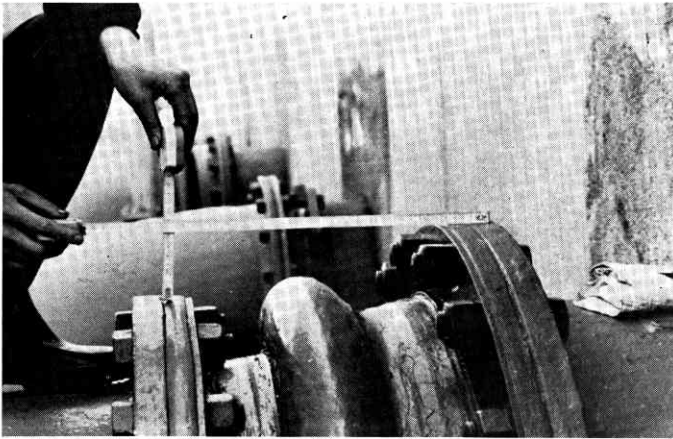
⑩蛄貝下水ポンプ場

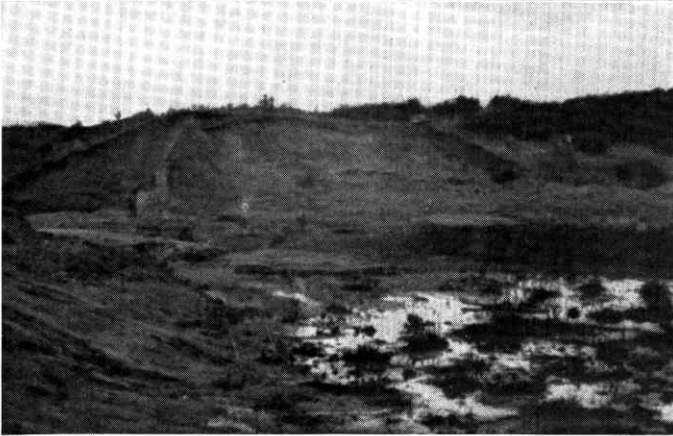
⑪欠壊した一里小屋ダム

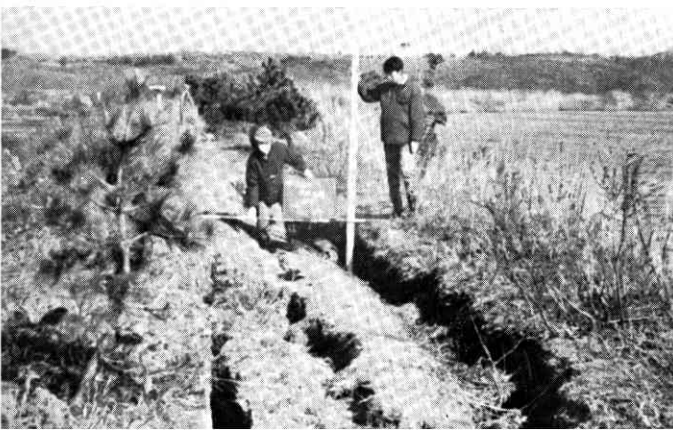
⑫堤頂に亀裂の入った中村溜池（青森県）

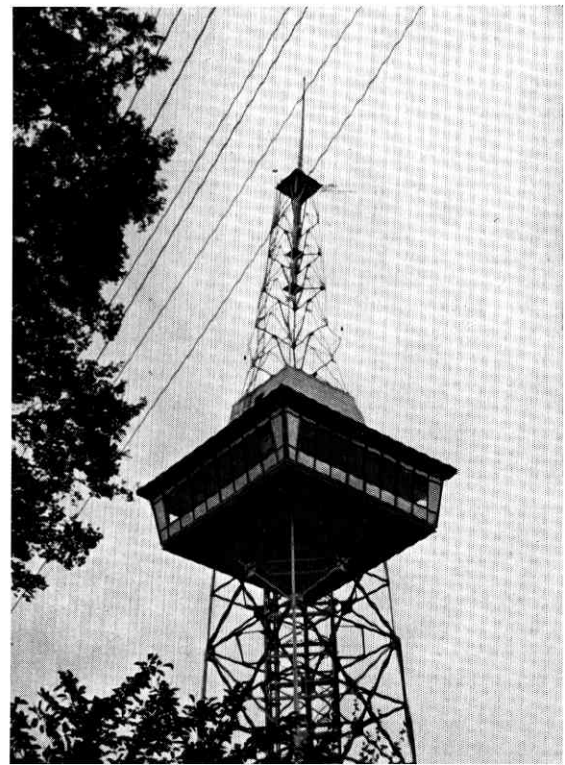
⑬部材がバックリングして傾いた八戸タワー

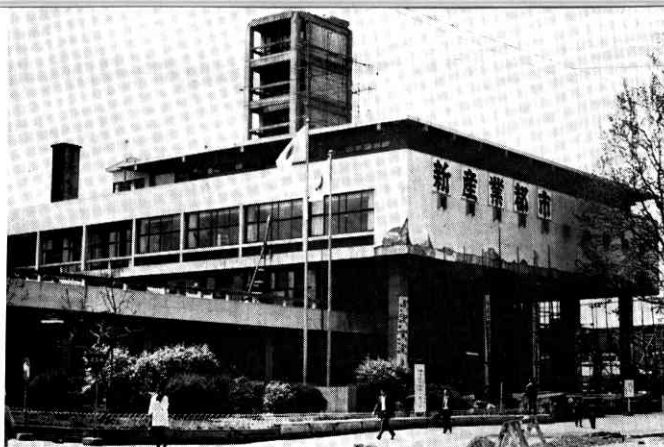
⑭八戸市庁舎
—ベントハウス最上階が倒壊した—

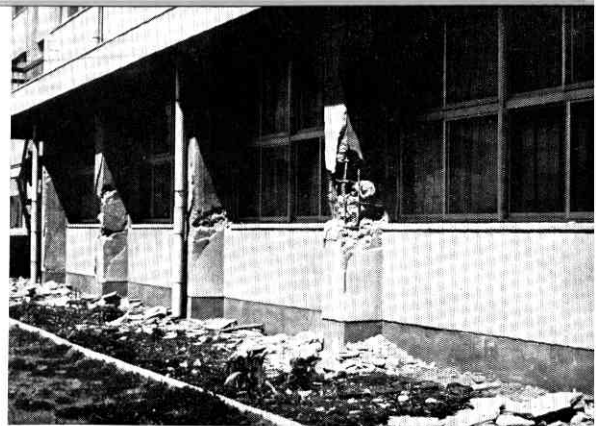
⑰八戸工業高専
—1階の柱の大部分が破壊した—

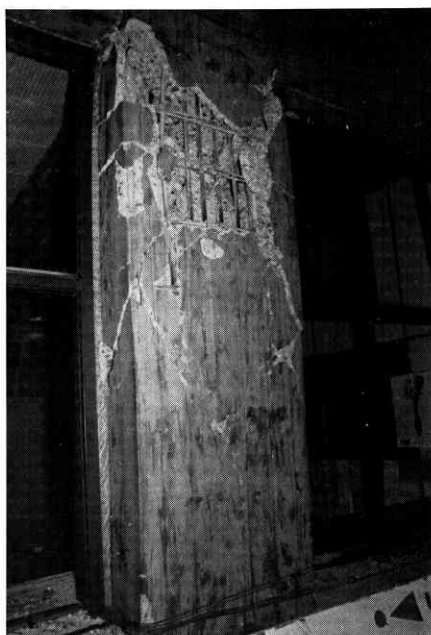
⑯八戸東高
—建物の一部の不同沈下および地下柱の崩壊により左方へ大きく傾いた—

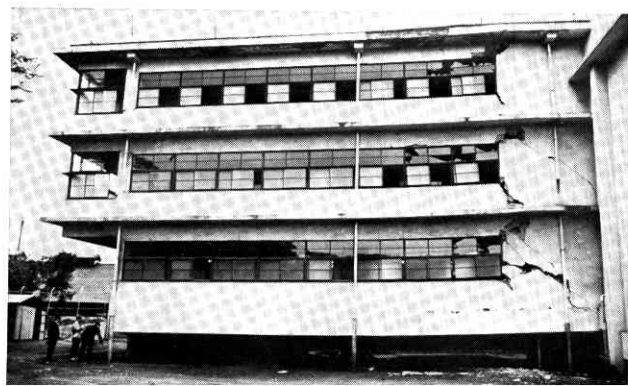
⑮八戸市庁舎
—せん断破壊した正面2階の柱—

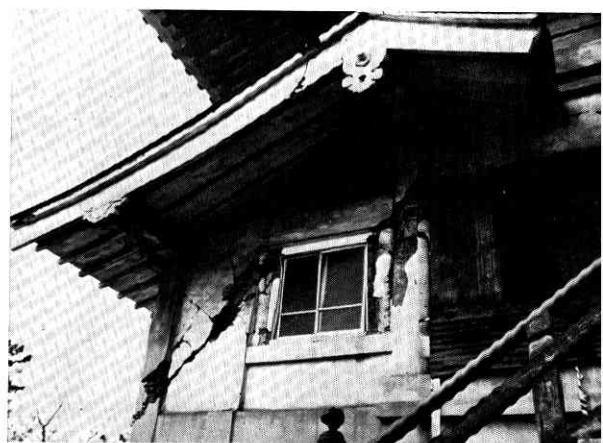
⑱来迎寺
—本堂と下屋の接合部分が破壊した—

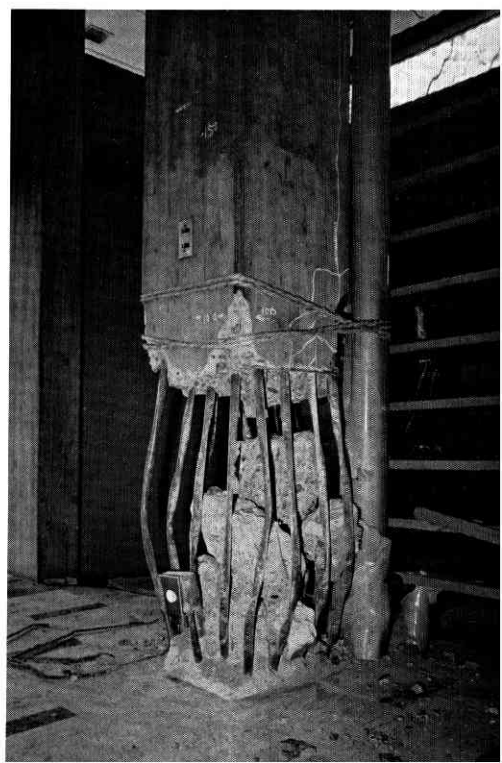
⑲八戸市立図書館
—柱脚が大破壊した—

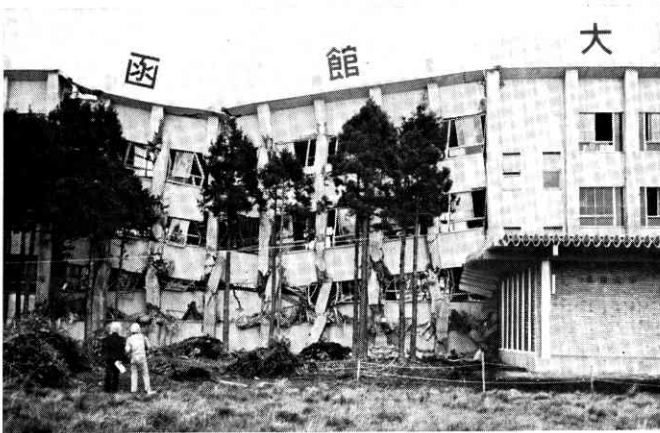
㉑函館大学
—4階建校舎の崩壊した部分—

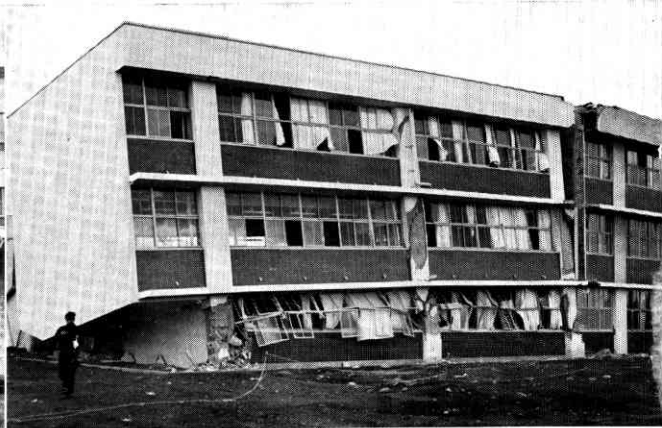
㉒三沢商高
—増築部分の柱が崩壊し、校舎は大きく傾斜した—

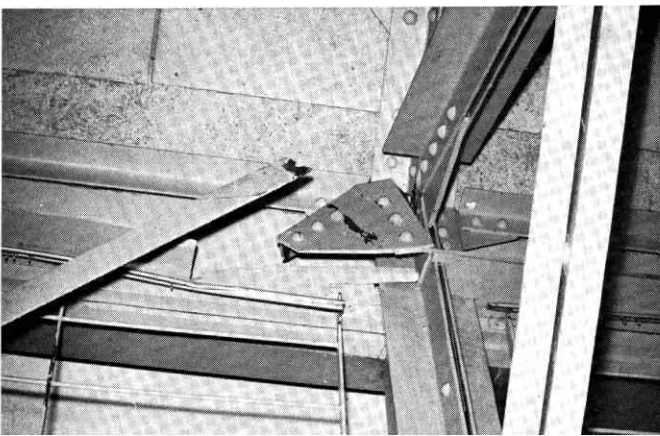
㉓八戸高体育館
—桁行方向のブレースが破断した—

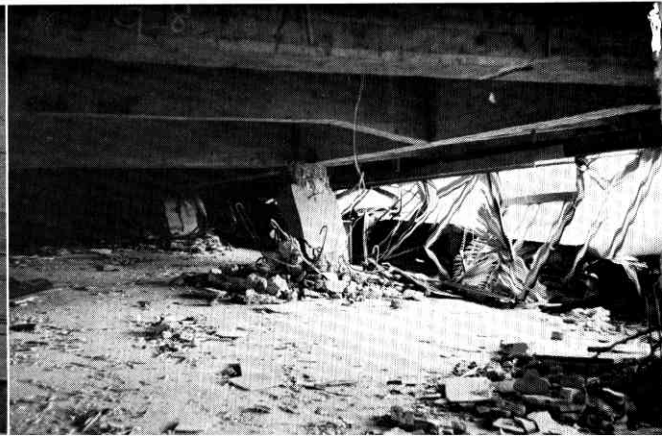
㉔むつ市庁舎
—3階建庁舎の3階の一部が崩壊した。写真はその内部—
