コイナ地震調査

Survey on Koyna Earthquake

岡本舜三*・田村重四郎*

従来安定な地域と考えられていた Bombay 南々東約 200 km の地点に起こった Koyna 地震について、UNESCO 調査団員として本年 1 月より 4 月まで約 40 日間現地調査を行ない検討の後、最終報告書を UNESCO に提出した。以下本地震の概要と問題点について記述する。

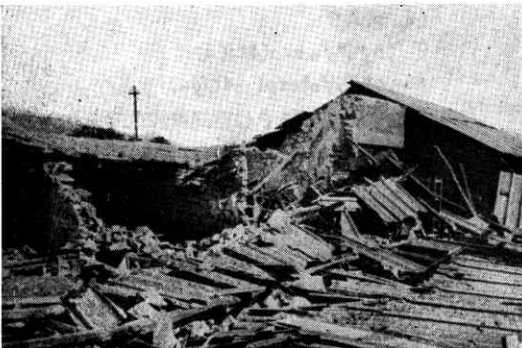
写真 3 震央付近での民家の被害

熔岩のため景色が全体に茶色に見える。Kadoli の町はダムの南方およそ 5 km の所において、道路といわず畠といわず、ほぼ南北方向に地割れが走っている。割れ目の幅は 3~15 cm 程度で、民家の被害は烈しいというほかなく、部落の家屋全部が全壊してしまっていた。

多くの家は、日干し煉瓦を土で積み上げたもので、屋根は木トラスの上にスレート瓦や波形トタンでふいたものが多い。石をコンクリートで積み上げたものが被害が比較的少ないの是一見してわかるのである。現地の材料を用いていかにして耐震性に富んだ家屋を作るかは現地において研究すべき課題であろう。

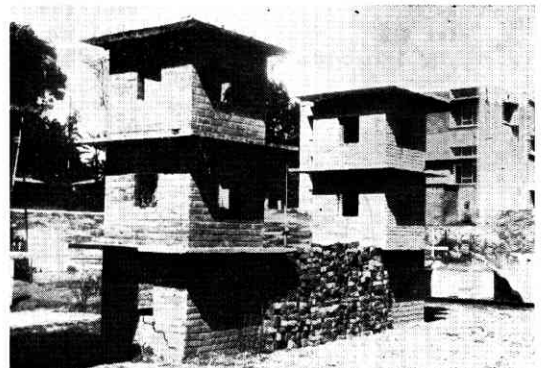
写真 4 家屋の模型の破壊実験 (Roorkee 大学にて)

第二次調査の際、4月2日~4日の間、New-Delhi 北方約 200 km にある Roorkee 大学を訪れた。ここでは Koyna ダムの模型による振動破壊実験が行なわれ、また煉瓦造りの家屋の静的破壊実験も実施され、地震に対する補強方策の研究が進められていた。この大学には地震工学で著名な Jai Krishna 教授がいる。耐震工学の分野で特に目立ったのは、土の動的な性質について種々の研究が意欲的に進められていることであった。
