2006年度博士論文

埋め込み FBG センサを用いた先進グリッド構造のヘルスマニタリング

**Structural Health Monitoring in Advanced Grid Structures with Embedded Fiber  
Bragg Grating Sensors**

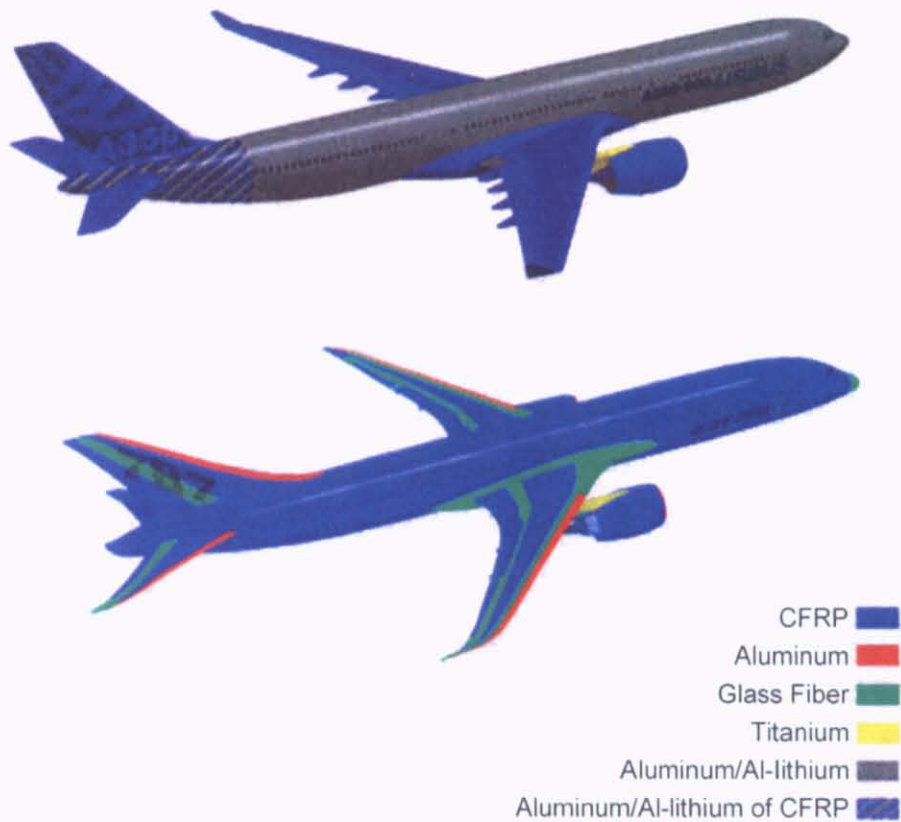
Fig.1.1 Materials comparison between A350-900 and Boeing 787. (Copyright:www.NowHow.nl, 2006)

ボーイング社の次世代航空機 B787 やエアバス社の A350(Fig.1.1 参照) では、重量比率にして 50% もの複合材料が使われている [1]。つまり、“信頼できない材料”をそれはそれとして許容し、冗長な設計を行ったとしても、その性能による恩恵が大きいであろうという期待から CFRP の導入が加速しているというのが現状である。

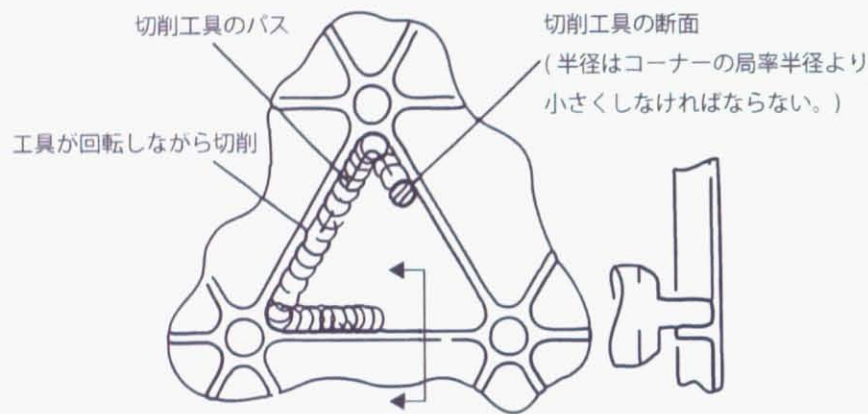
Fig.1.8 Machining Isogrid With Unflanged Ribs [8].

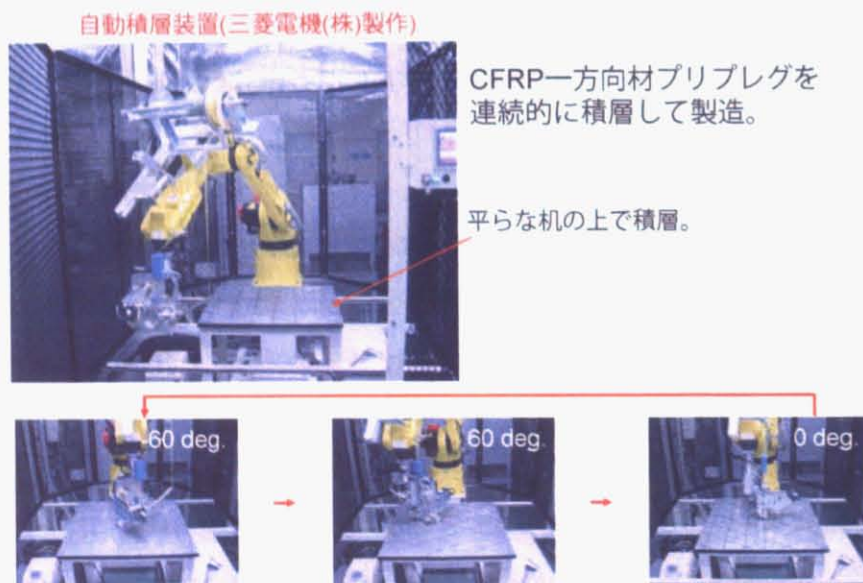
Fig.1.9 Automatic fabrication of Advanced Grid Structure, which was used in this research.

加工段階では、三角(六角)形状の、シリコンゴムで作られた熱膨張係数の高いブロックを三角(六角)形のスペースに押し込む。これを入れたまま硬化させると、シリコンゴムの熱膨張により、AGS リブが高さ方向だけではなく側面からも圧縮力を受けるため、より硬化状態のよい AGS を作成することができる。また、この圧縮力により、リブの幅はプリプレグの厚さの約半分となり、その代わりに高さが約2倍になる。

最後に、未成形状態のグリッドを包み、オートクレーブ内で成形する。以上の過程を全て自動で行うシステムの開発が、本研究を共同で行った三菱電機(株)において進められている。

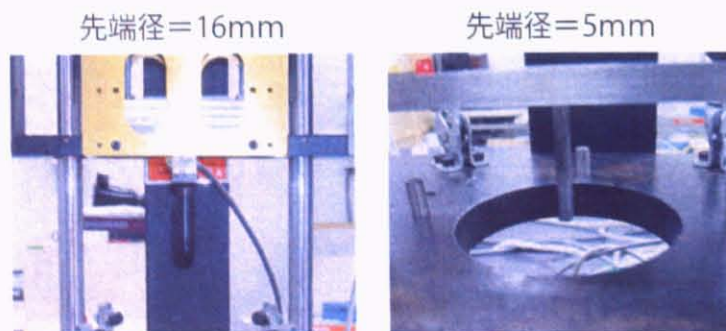
Fig.2.8 Shapes and sizes of the tips of tups used for low velocity impact test.

試験には低速衝撃試験機 (Dynatup 930-I, Instron Corp., Fig.F.1) を使い、Fig.2.7 に示した状態に供試体を固定し、試験を行った。また、本試験においては、衝突物のサイズによる損傷の違いも考慮するため、衝突タップ先端の形状についても、Fig.2.8 に示す二種類のものを用いた。

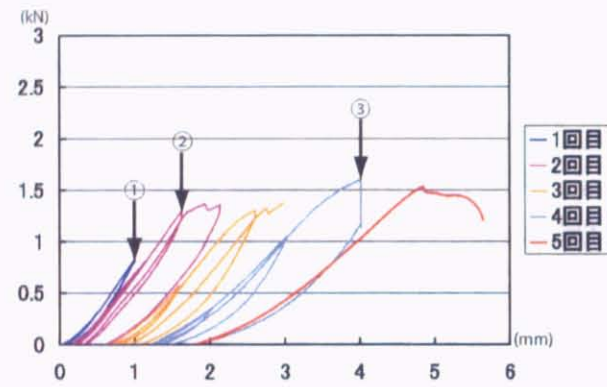
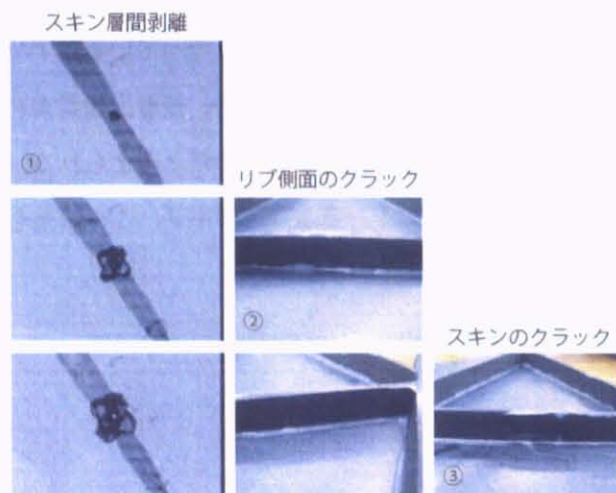
Fig.2.14 Load-Displacement graph and photographs representing the result of Indentation test 1.

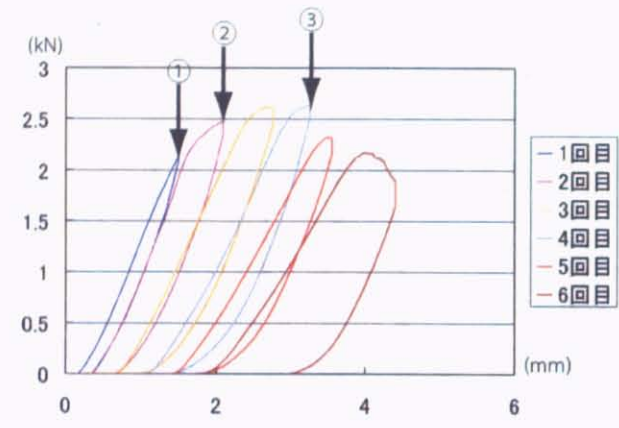
Fig.2.16 Load-Displacement graph and photographs representing the result of Indentation test 3.

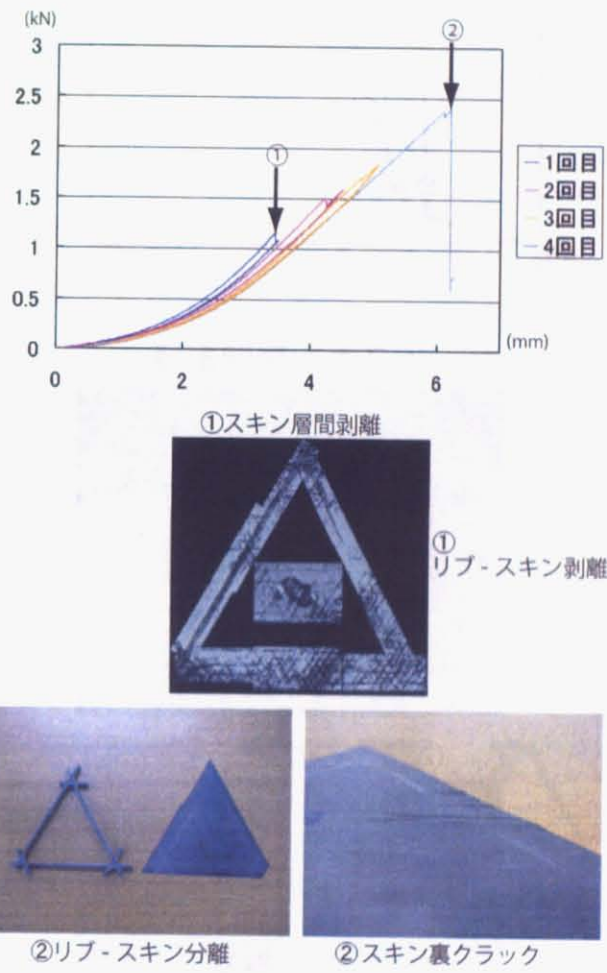
Fig.2.19 Load-Displacement graph and photographs representing the result of Indentation test 6.

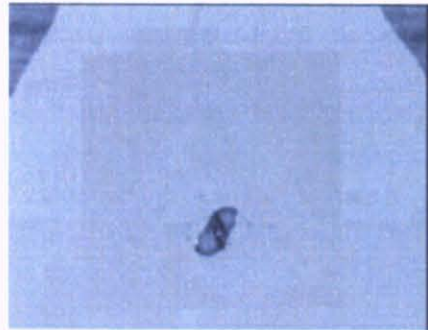
①スキン層間剥離

②スキンのクラック

Fig.2.20 Load-Displacement graph and photographs representing the result of Indentation test 7.
