## 第 5 章

# 弾性波計測によるヘルスマモニタリング

### 5.1 検知可能な損傷の定義

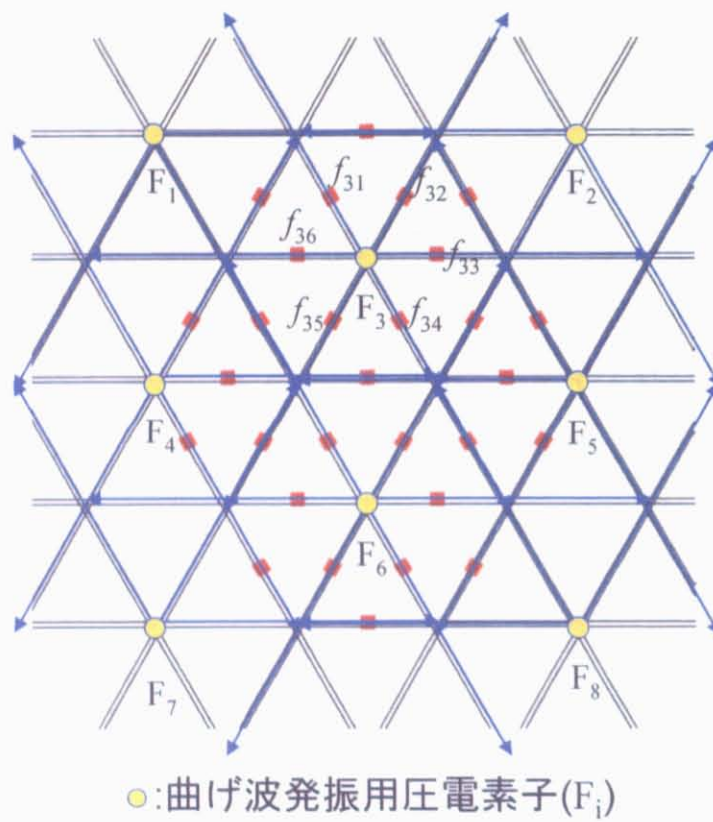
Fig.5.2 Schematic of damage diagnosis method by flexural wave.

一方曲げ波については、第3章の結果から、リブ3本おきに交点に圧電素子を接着し、各圧電素子を用いてリブ2本分の領域全体を診断する方法が適していることがわかっている。これに加えて、疎密波の場合と同様、弾性波の伝播特性が経路に依存しないこと(経路無依存性)を仮定するならば、Fig.5.2 のとおり、一定の間隔で圧電素子 ( $F_i$ ) を交点部上面に接着して曲げ波を発生させた場合、周囲六方向の、 $F_i$  より等距離 ( $j$ ) に埋め込まれた FBG センサ ( $f_{ij}$ ) で計測される初期到達波は、互いに同一のものとなるはずである。具体例として、Fig.5.2 において、 $F_3$  の圧電素子及びその周囲六方向の経路に注目する。 $F_3$  を用いて発生させた弾性波を、各経路 ( $j$ ) 中の埋め込み FBG センサで計測した場合、圧電素子より等距離にある  $f_{3j}$  ( $j = 1 \dots 6$ ) の FBG センサで計測される受振波形は、互いにほぼ同一の波形になると予想される。よって、例えば  $f_{31}$  のリブに損傷が生じた場合、 $f_{31}$  で計測された波形のみ、 $f_{32} \sim f_{36}$  で計測された波形に較べて異なると予想される。これより、 $f_{31}$  のリブに損傷が生じたと判断することが出来る。これが疎密波を用いた場合の損傷診断手法の概略である。

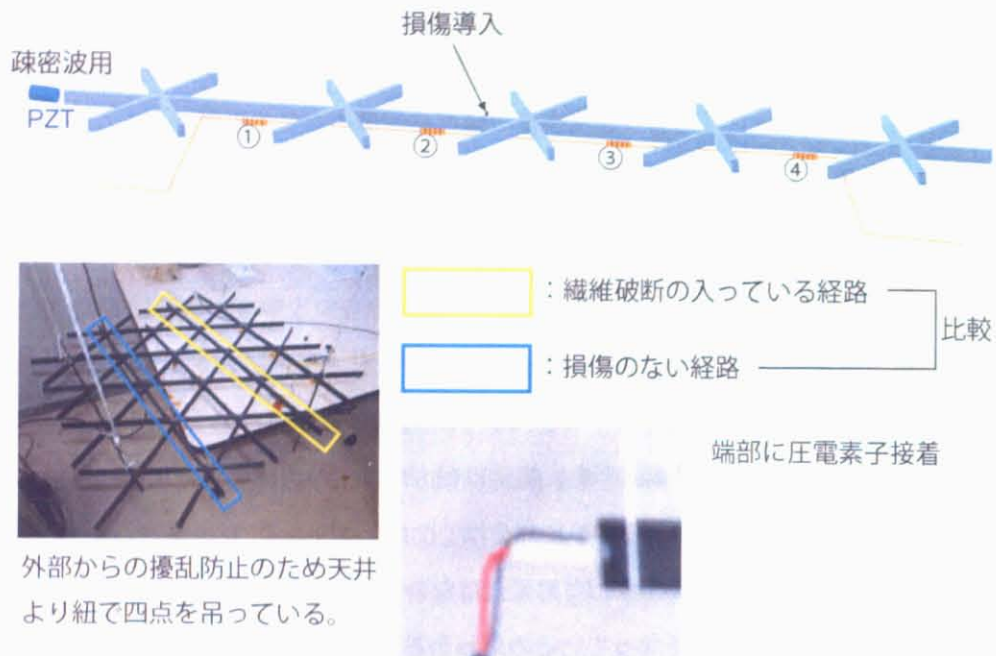
Fig.5.3 Schematic of damage detection test with compressional waves generated at attached piezo-electric transducer. Each lower surfaces of ribs had one attached FBG sensor, which were multiplexed into one optical fiber.

Fig.5.3 に、疎密波を用いた AGS に対する試験の概要を示す。また Table 5.2 に供試体サイズを示す。

Fig.5.3 中には弾性波発振用圧電素子 (PZT) の位置、及び、FBG センサの各リブ貼付け位置も併示している。PZT としては、3.3 節でも用いた 80kHz 共振型の圧電素子を用い、供試体端部をリブ長手方向に垂直に切断して面を平坦に研磨した後、瞬間接着剤を用いて貼り付けた。一方、多重化した FBG センサは①～④の4箇所のリブの下面中央に、リブ長手方向と平行に、こちらも瞬間接着剤を用いて貼り付けた。3.3 節での検討で明らかになったように、実際には計測のための FBG センサは埋め込まれるが、貼り付けた場合でも、計測自体への影響はほとんどないことがわかっているため、本研究では貼付け FBG センサを用いて検討を行うこととした。

このような疎密波伝播経路を AGS 中に二経路用意し (Fig.5.3 の黄色及び青色の四角で囲まれた経路)、片方の経路に損傷を与え、両経路に疎密波を伝播させた場合の受振波形の違いを調べる。計測システムは、3.3 節での弾性波特性検証に用いた試験装置及び計測系と同じものを用いることとし、その手法 (アベレージング等) も同様に行うこととした。入力波形には、附録 C の Fig.C.3 に示した波形 (正弦波三周期に Hamming 窓関数を掛けたもの) を用い、発振周波数は 81kHz とした。また入力する電圧値の最大値が 50V となるよう電力増幅器により増幅した。それぞれの損傷は、矢印の位置に導入している。そして、青色の四角で囲った経路と黄色の四角で囲った経路、すなわち、損傷のない経路で計測された弾性波形と損傷のある経路で計測されたものを比較し、その初期到達波最大振幅値  $V_p$  の損傷による違いを検討した。実際の損傷診断手法では、5.1 節で提案した統計的異常値検知手法を用いて、全ての経路  $i$  中で発振素子から等距離にある FBG センサで計測される受振波形  $c_{ij}$  について、その  $V_p$  の集合中に異常値が診断されれば、損傷が存在し、異常値のある経路に損傷があることがわかる。

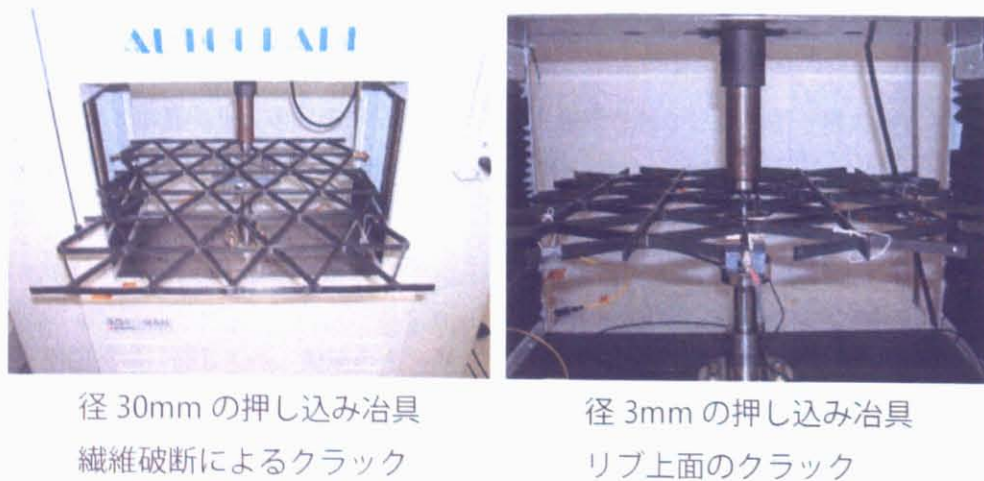
Fig.5.4 Three point bending test configurations for generating a fiber break and a splitting on top surface.

損傷の導入は、繊維破断を伴うクラック及びリブ上面のスプリットイングについては、Autograph(AG-I, 島津製作所)(Fig.F.6 を用い、三点曲げにより損傷を導入することとした。Fig.5.4, 5.5, 5.9 はそれぞれ、三点曲げ試験の概要、試験により発生した繊維破断によるクラック、リブ上面のスプリットイング、を表

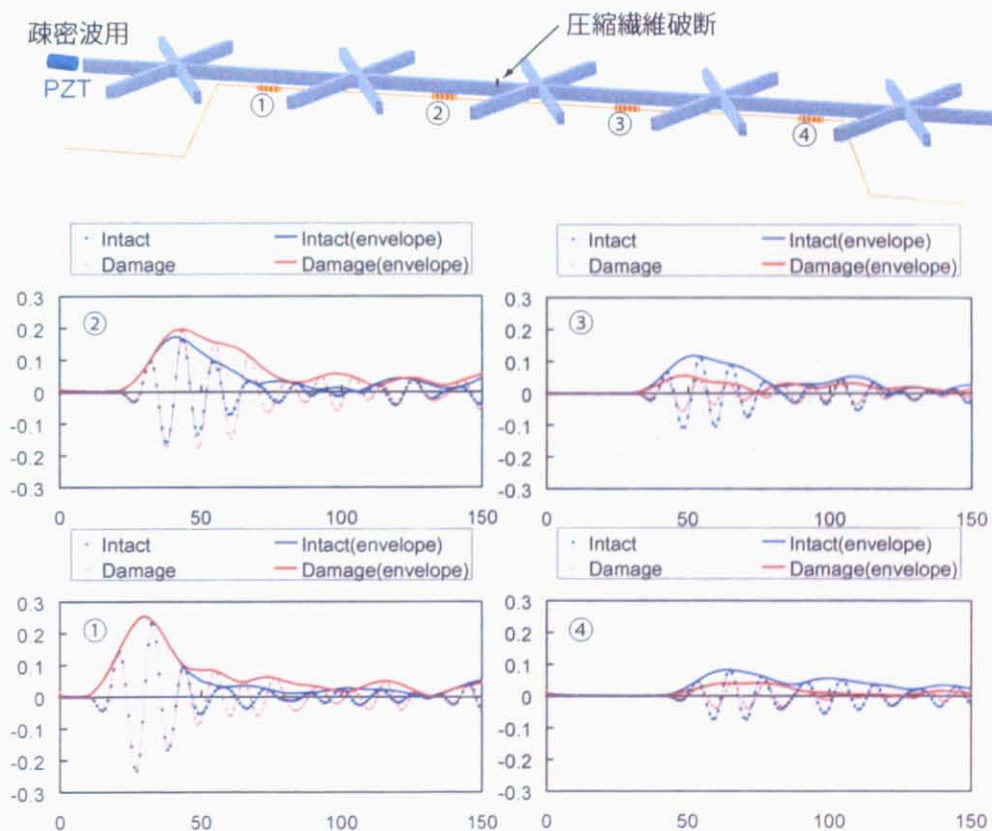
Fig.5.8 Result of the calculation for discussing the effect of fiber break induced rib cracking toward compressional wave propagation in AGS.

Fig.5.8 に、解析により得られた弾性波形を示す。グラフの①～④は、それぞれ異なる FBG センサをあらわしており、四つのグラフは各 FBG センサで計測される受振波形をあらわす。Fig.5.8 を見ると、実験の場合と同様に、亀裂前の②の FBG センサで計測される受振波形の  $V_p$  は、損傷の有無にかかわらずほぼ同じであるが、亀裂の後ろ③で計測される受振波形は、損傷のない経路で計測される  $V_p$  に比べて損傷のある経路での  $V_p$  のほうが、小さくなっていることがわかる。よって、実験結果と同様の傾向が得られたので、提案した FEA モデルが妥当であるとみなし、5.2.4, 5.3.4 での解析による検討にもこのモデルを用いることとした。

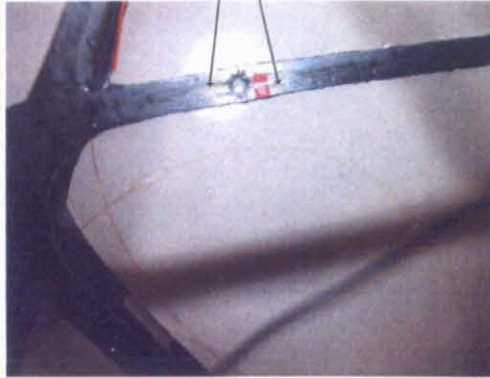
マトリックスクラック

Fig.5.9 Photograph representing splitting on top surface of the rib.

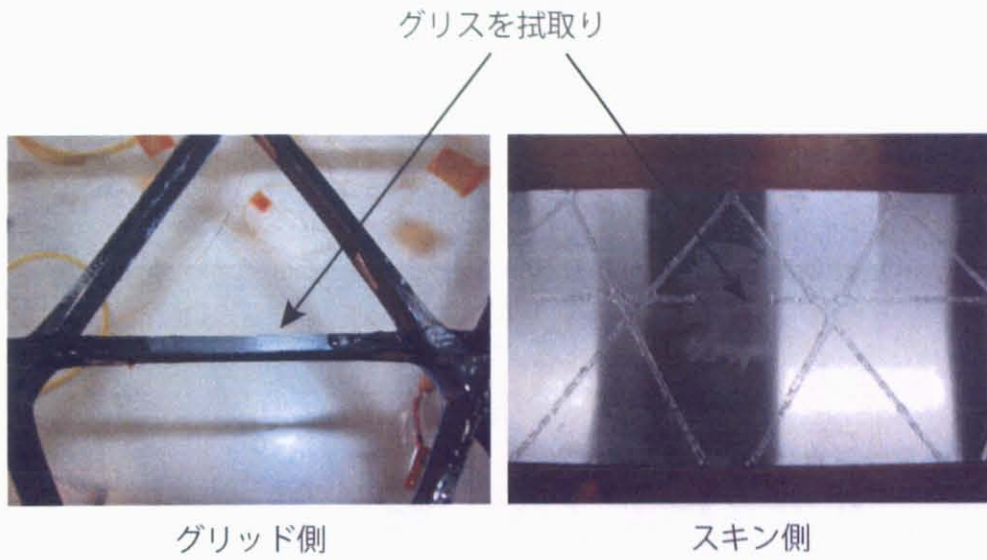
Fig.5.11 Method for introducing non-adhesion area between lattice and skin by removing couplant.

す。一方、格子部とスキンの接着不良についての検討では、本章では一般的な航空機の表皮として用いられるアルミ板をスキンと仮定し、これをカップラントにより接着したものを、格子部とスキンが完全に接着した状態と定義する。そして、Fig.5.11 のとおり格子部及びスキンに付着したカップラントを拭取った状態を接着不良(未接着)と定義した。

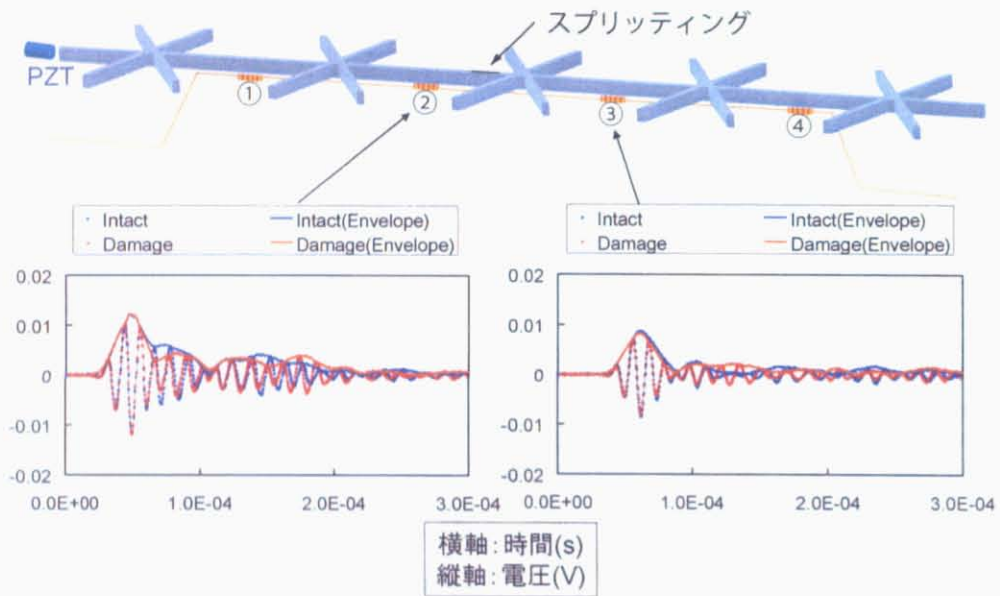
Fig.5.13 Change of the maximum amplitudes of first arrival compressional waves induced by a splitting on top surface of the rib as illustrated.

Fig.5.13 に実験結果を示す。この図のグラフは、特に②と③の位置で計測された電気信号出力の時系列の変化をあらわす。この図を見ると、損傷の有無が計測される受振波形にほとんど影響を及ぼしていないことがわかる。これは、リブ上面のスプリットティングでは、不連続面が疎密波の伝播方向に対して平行なため、5.2.2 の場合とは異なり、疎密波の伝播がほとんど遮断されないためだと考えられる。よって、疎密波を用いてリブ上面のスプリットティングを検知することは難しいと考えられる。

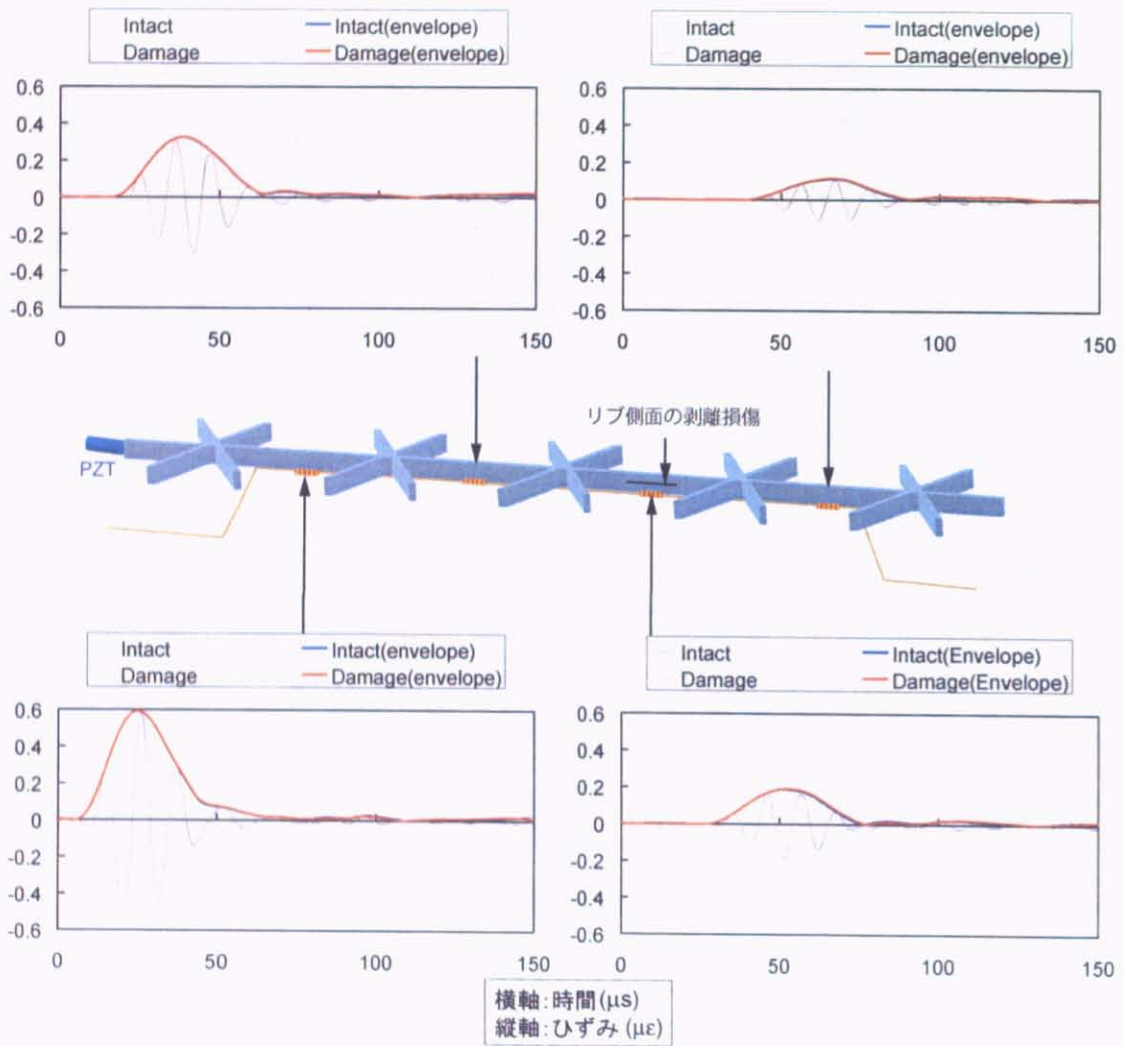
Fig.5.15 Change of the maximum amplitudes of first arrival compressional waves induced by delamination of a rib.

Fig.5.15 に解析結果を示す。図中のグラフは、各受振点で得られた軸方向ひずみの時間変化をあらわ

す。各グラフの横軸は時間 ( $\mu s$ ) を、縦軸は軸方向ひずみの大きさ ( $\mu\epsilon$ ) を表す。グラフの点線は受振波形を、実線は軸方向ひずみの時間変化に対して Hilbert 変換を利用して計算された包絡線をあらわす。グラフを見ると、弾性波の位相、エネルギー (包絡線の初期到達波最大振幅) どちらも、損傷の発生前後でほとんど変化がない。この結果は、リブ側面の剥離損傷が疎密波伝播に対して影響を与えないことを意味する。すなわち、疎密波を用いてリブ側面の剥離損傷を検知することは難しいと考えられる。

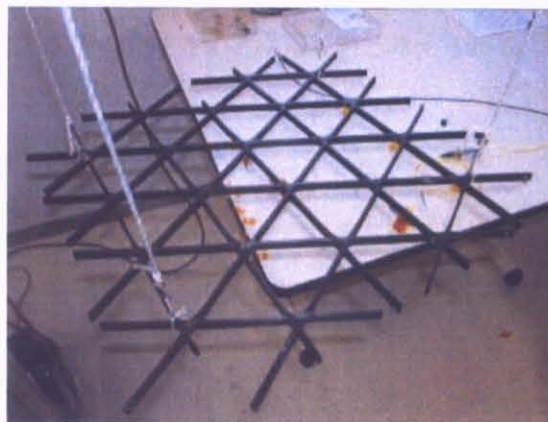
入力圧電素子を中心に周囲6本のリブで計測される信号を比較。

交点中央に圧電素子接着

外部からの擾乱防止のため天井より紐で四点を吊っている。

Fig.5.17 Schematic of damage detection test with flexural waves generated at attached piezo-electric transducer. Each lower surfaces of ribs had one attached FBG sensor, which were multiplexed into one optical fiber.

Fig.5.17 に、曲げ波を用いた AGS に対する試験の概要を示す。供試体には 5.2 節と同様のものを用いたので、供試体サイズは Table 5.2 と同じであり、材料物性は Table 2.1, 2.2 と同様である。

Fig.5.17 中には、弾性波発振用圧電素子 (PZT) の位置、及び、FBG センサの各リブ貼付け位置も併示している。PZT としては、3.3 節でも用いた 80kHz 共振型の圧電素子を用い、これを図のように交点上部中央に瞬間接着剤により貼り付けた。一方、多重化した FBG センサは同図中の PZT を中心に①～⑥の 6 箇所のリブの下面中央に、リブ長手方向と平行に、こちらも瞬間接着剤を用いて貼り付けた。曲げ波の場合も、3.3 節での検討で明らかになったように、FBG センサの計測性能が埋め込みか貼付けかどうかに依存しないことから、貼付け FBG センサを用いて検討を行うこととした。

この状態で、六つの経路のうちからひとつを選んで損傷を与えて曲げ波を伝播させた場合の各リブに貼付けた FBG センサから得られる受振波形の違いを調べる。計測システムは、3.3 節での弾性波特性検証に用いた試験装置及び計測系と同じものを用いることとし、その手法 (アベレージング等) も同様に行うこととした。入力波形には、附録 C の Fig.C.3 に示した波形 (正弦波三周期に Hamming 窓関数を掛けたもの) を用い、発振周波数は 40kHz とした。また入力する電圧値の最大値が 50V となるよう電力増幅器により増幅した。以上で、損傷のない経路で計測された弾性波形と損傷のある経路で計測されたものを比較し、その初期到達波最大振幅値  $V_p$  の損傷による違いを検討した。実際の損傷診断手法では、5.1 節で提案した統計的異常値検知手法を用いて、 $F_i$  の圧電素子より発生させた弾性波が圧電素子より等距離にある FBG センサで計測される受振波形  $f_{ij}(j = 1 \dots 6)$  について、その六つの  $V_p$  中に異常値が診断されれば、損傷が存在し、異常値のある経路に損傷があることがわかる。

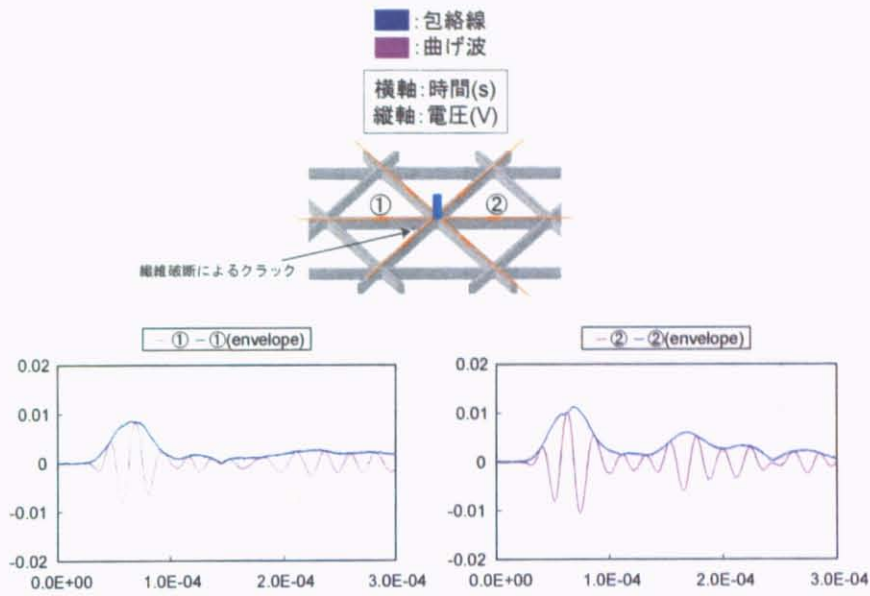
Fig.5.18 Change of the maximum amplitudes of first arrival flexural waves induced by fiber break as illustrated. The amplitudes measured at ① reduced according to the occurrence of fiber break.

Fig.5.18 に、実験により計測された受振波形のうち、特に①と②の位置で計測されたものを示す。繊維破断によるクラックは、図中①のリブの中央より発振側に近い位置に導入した。図中の点線は計測された実信号を、実線はその信号に対して Hilbert 変換を用いて算出した包絡線をあらわす。この包絡線は、弾性波エネルギー (ひずみエネルギー + 運動エネルギー) に比例する値である。この図を見ると、クラックのないリブで計測される受振波形の  $V_p$  に比べてクラックのあるリブの  $V_p$  のほうが、小さいことがわかる。こ

れは、疎密波の場合と同様に亀裂によりリブ中に不連続面が生成されたため、その面を通して伝播するはずの曲げ波が伝わらないためだと考えられる。よって実際には、六本のリブで計測された  $V_p$  の中に、他の五本に比べて  $V_p$  が小さい、すなわち、異常値と診断される値が存在する場合には、そのリブに繊維破断による亀裂ありと判定することが出来ると考えられる。

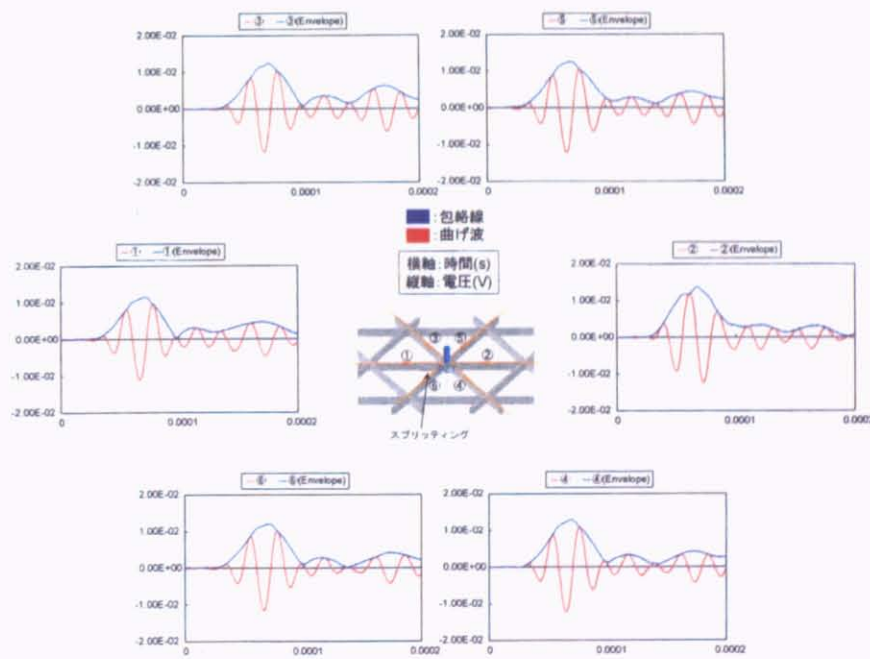
Fig.5.19 Change of the maximum amplitudes of first arrival flexural waves induced by a splitting on top surface of the rib as illustrated.

Fig.5.19 に実験結果を示す。この図のグラフは、①から⑥の周囲六本のリブで計測された電気信号出力の時系列の変化を表す。スプリットティングは、図中①のリブの中央より発振側に近い位置に導入した。図中の点線は計測された実信号を、実線はその信号に対して Hilbert 変換を用いて算出した包絡線をあらわす。この包絡線は、弾性波エネルギー(ひずみエネルギー+運動エネルギー)に比例する値である。この図を見ると、損傷の有無が計測される受振波形、特に  $V_p$  にほとんど影響を及ぼしていないことがわかる。これは、リブ上面のスプリットティングでは、不連続面が曲げ波の伝播方向に対して平行なため、5.3.2 の場合とは異なり、曲げ波の伝播がほとんど遮断されないためだと考えられる。よって、曲げ波を用いてリブ上面のスプリットティングを検知することは難しいと考えられる。

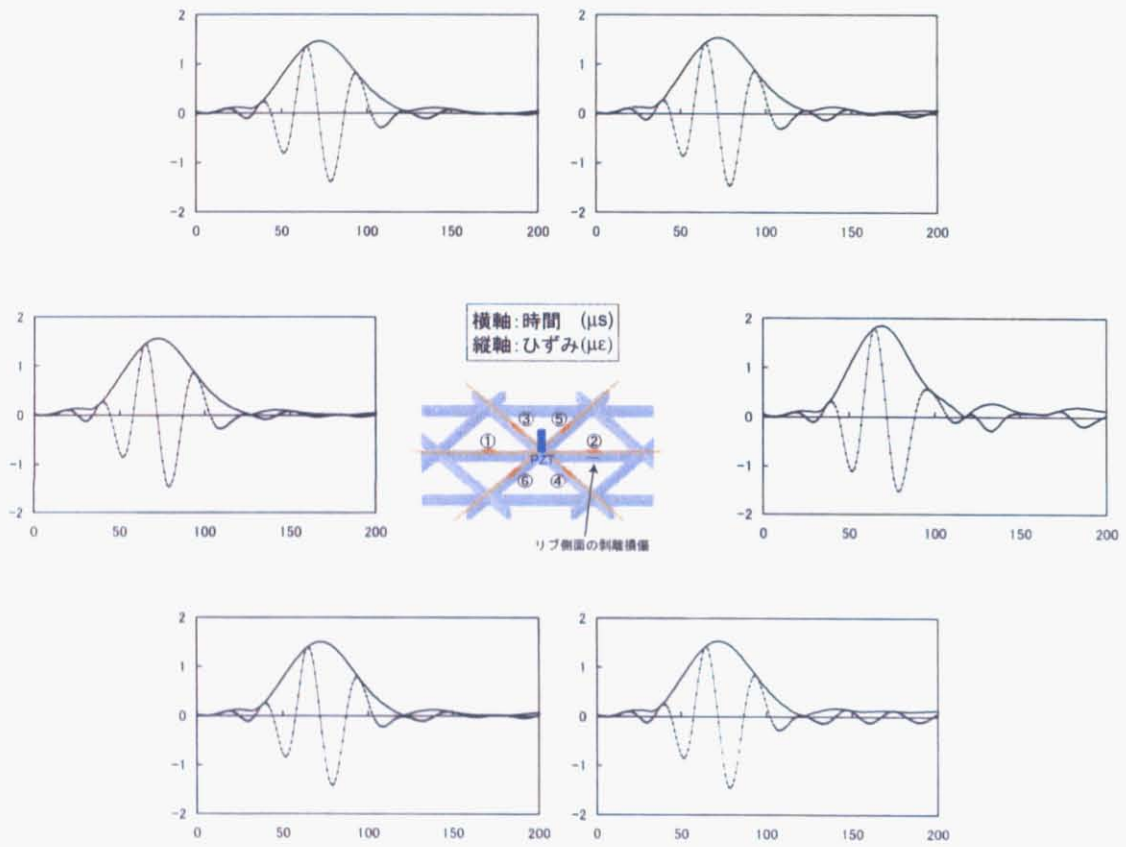
Fig.5.20 Change of the maximum amplitudes of first arrival flexural waves induced by delamination of a rib.

Fig.5.20 に解析結果を示す。図中のグラフは、各受振点で得られた軸方向ひずみの時間変化をあらわす。各グラフの横軸は時間 ( $\mu s$ ) を、縦軸は軸方向ひずみの大きさ ( $\mu\epsilon$ ) を表す。グラフの点線は受振波形を、実線は軸方向ひずみの時間変化に対して Hilbert 変換を利用して計算された包絡線をあらわす。グラフを見ると、②で計測される初期到達波の最大振幅  $V_p$  が、他のリブで計測されたものに比べて大きいことがわかる。これは、リブにこの剥離損傷が発生したことによって、リブの曲げ変形剛性に寄与するせん断剛性(リブ側面内のせん断変形)が低下したため、リブが変形しやすくなり、その結果、FBG 部での軸方向変形が大きくなったためだと考えられる。よって実際には、六本のリブで計測された  $V_p$  の中に、他の五本に比べて  $V_p$  が大きい、すなわち、異常値と診断される値が存在する場合には、そのリブの側面に剥離損傷があると判定出来ると考えられる。

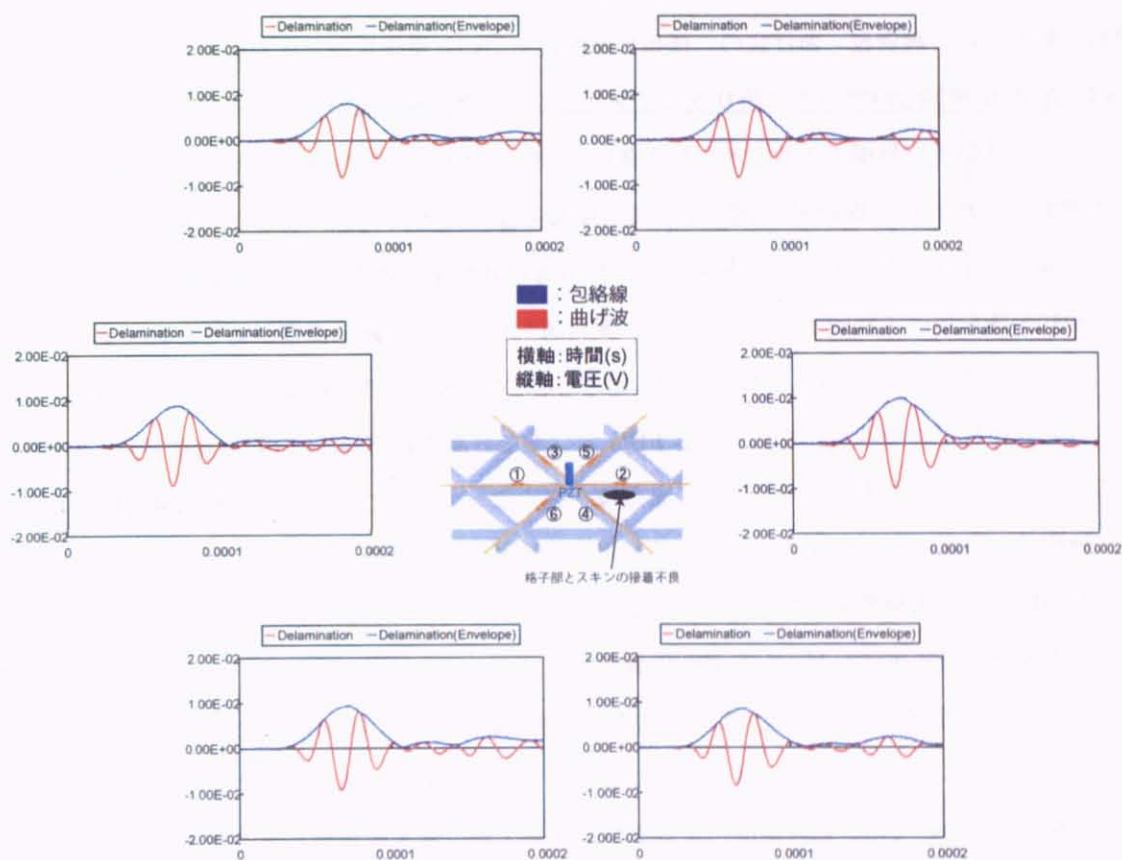
Fig.5.21 Change of the maximum amplitudes of first arrival flexural waves induced by non-adhesion between lattice and skin. The amplitudes measured at ② increased according to non-adhesion.

Fig.5.21 に実験結果を示す。図中のグラフは、各 FBG センサで計測された電気信号の時系列の変化について、①から⑥の周囲六本のリブで計測されたものをあらわす。スキン未接着部分は、②のリブ中央に 3cm 分作成した。各グラフの横軸は時間 ( $\mu s$ ) を、縦軸は軸方向ひずみの大きさ ( $\mu\epsilon$ ) を表す。グラフの点線は受振波形を、実線は軸方向ひずみの時間変化に対して Hilbert 変換を利用して計算された包絡線をあらわす。この図を見ると、②で計測される初期到達波の最大振幅  $V_p$  が、他のリブで計測されたものに比べて大きくなっているのがわかる。これは、5.2.5 でも述べたとおり、格子部とスキンの間に未接着な部分があった場合には、接着されている場合に較べて格子部を伝播する弾性波のエネルギーが大きくなるため、 $V_p$  が大きくなると考えられる。よって、5.2.5 と同様に、六本のリブで計測された  $V_p$  の中に、他の五本に比べて  $V_p$  が大きい、すなわち、異常値と診断される値が存在する場合には、そのリブにおいて格子部とスキンの接着不良部があると判定出来ると考えられる。
