# 新潟地震における土木構造物の震害

久保 慶三郎

## 2. 橋 の 被 害

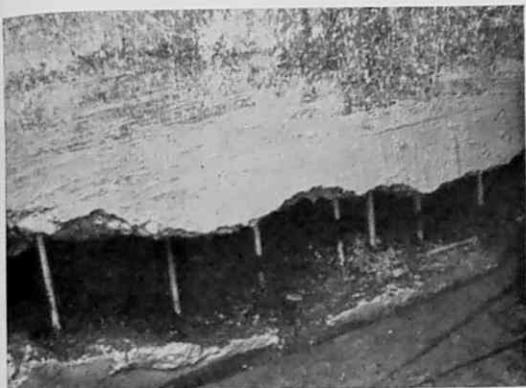
写真 1 八千代橋橋脚鉄筋切断状況

震害状況をのべると、八千代橋は地震により、兩岸の橋台が押され、橋長で約 70 cm 短くなり、特に左岸側の橋台の送り出しが著しかった。この橋台の送り出しのために取付道路は沈下し、車の通行に支障をきたし、左岸側橋台より2番目の橋脚は地表面で折損した。地盤が流心に向かって送り出したために、橋脚の下端は前に移動させられたが、逆に橋脚の上部は桁によつて移動を妨げられた結果、大きい曲げモーメントが橋脚下端に発生し、折損を生じた。橋脚中の鉄筋は強い引張力のために伸びて鋼棒の引張試験に現われるくびれた破断を示した。無筋コンクリート橋脚であつたら多分折れて、倒壊し、そのために桁の落下を招き、復旧を非常に遅延せしめたであろうと思われる。脆い構造物は地震動に対する抵抗が弱く、大きい変形も可能である構造物は震害を軽微な範囲でとどめてくれることは一般に認められていることであるが、八千代橋もその1例であつたと思う。

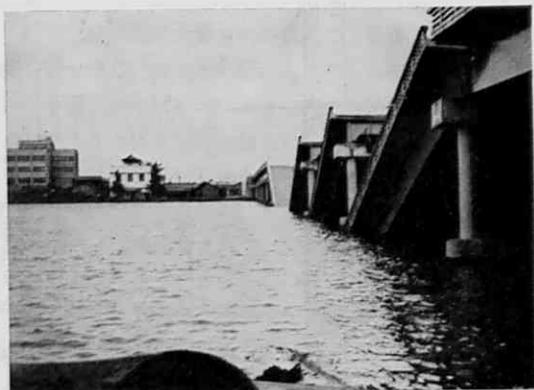
写真 2 昭和大橋の落下

昭和大橋は左岸側橋台から数えて5番目と6番目の橋脚が姿を消し、その上の桁は1スパン水中に没し、各スパンの桁は連鎖反応的に落下したと考えられ、第4図の点線のような震害状況を呈した。問題の No.5 と No.6 の橋脚の破損状況は現在まだ引き揚げられていないのでいかなる状態であるのか、換言すれば、沈下したのか、折れ曲がったのかなどについては未詳である。現在においていえることは、

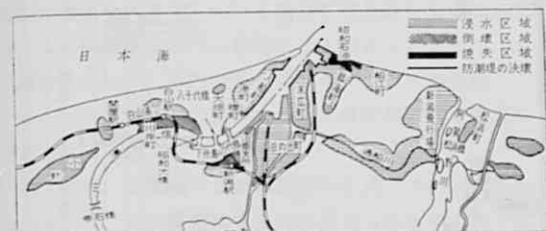
第 1 図 新潟市周辺の震害

今回の新潟地震の特徴は、ゆるい砂の流動化現象である。第 1 図は新潟市周辺の震害を示す。第 1 図において倒壊または浸水地域はかつて信濃川、および阿賀野川の河川敷であった地域で、砂層ではあるが、砂はゆるく、地盤の低下および堤防の沈下を生じさせた。阿賀野川は古くは現在の新潟市で信濃川と合流し、海に注いでいたもので、通船川はその遺跡的なものである。これに反し砂丘と信濃川との中間にある古町は中程度の堅さの砂層の上にあったので、ほとんど震害を受けていなかった。新潟市内では海水面 13~15m 以下に密にしまった砂層が存在している。

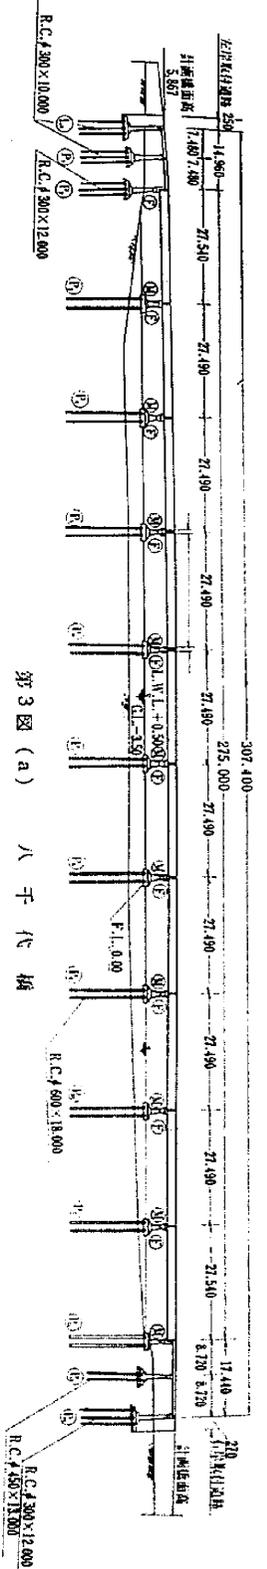
第3圖 (a) 八千代橋

八千代橋、昭和橋の2橋は類似の形式、スパンなどをもっており、かつ震害はまったく異なったものであった点から、両橋の震害を論ずるときは、両者を対比させてのべるのがよいと考えた。最初に両橋の諸次元、基礎の状態を第1表に掲げた。八千代橋は第3図の断面図にも

みられるように将来は幅員を 13.6 m にまで拡げる計画(現在は 8 m)をもっており、そのために基礎工は幅員 13.6 m の橋桁が載るものとして設計されていた。昭和橋の一般図、桁の落下状況を第4図に示す。

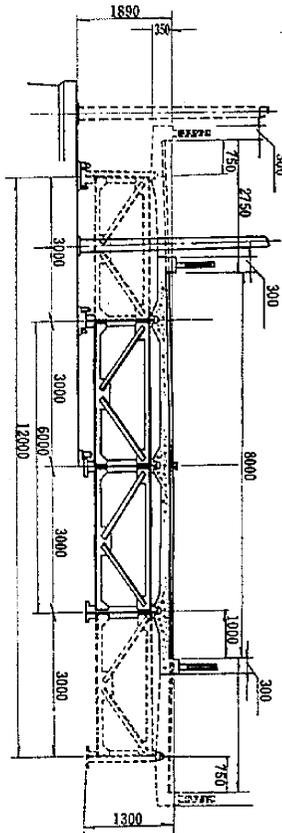
第3圖 (b) 八千代橋断面圖

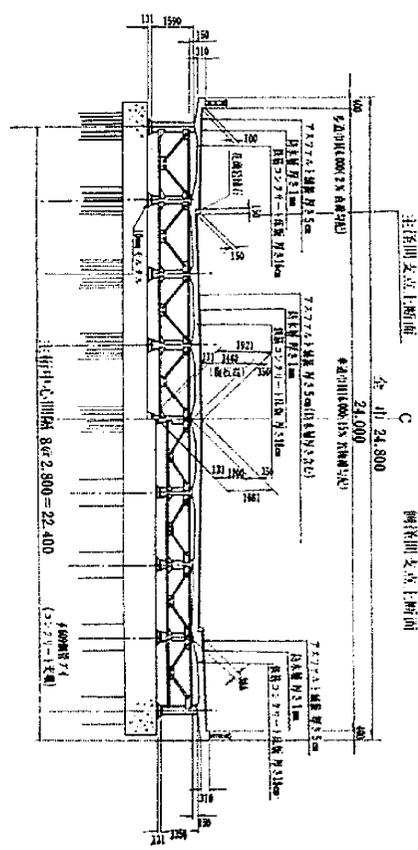
第4圖 (a) 昭和火燐断面圖

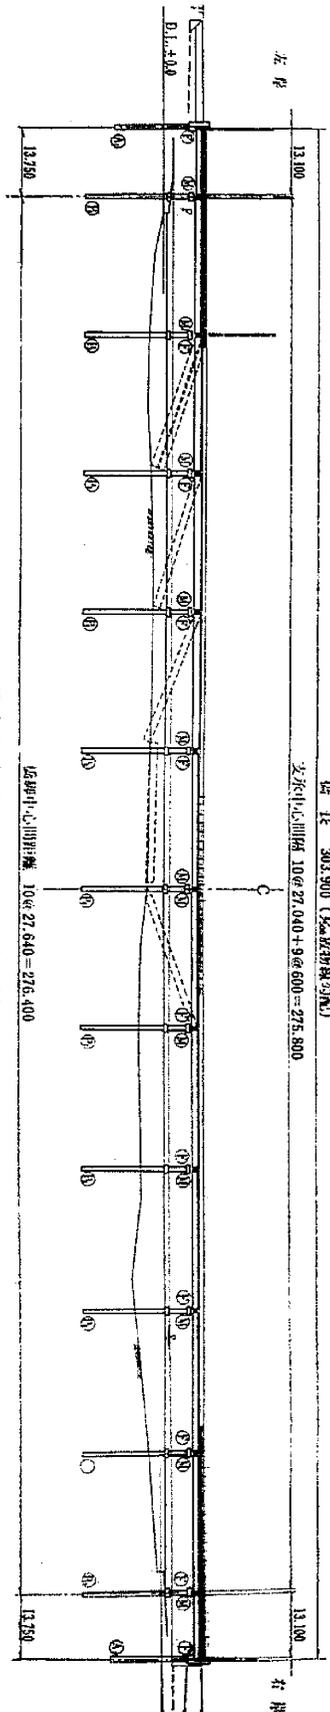
第4圖 (b) 昭和火燐断面圖

2) 単純桁橋は温度応力を零にするために、桁の一端はすべり支承で、他端は桁の落下防止のためヒンジ支承で支えられている。昭和大橋の場合は左右兩岸の橋台上にまずヒンジ支承が設けられた。前述のように、橋桁の一端がヒンジ支承のときは、他端は必ずすべり支承になっているので、いずれかの橋脚上にはすべり支承が二つならぶことになる。昭和大橋の場合は No.6 の橋脚がそれになった。しかも最も地震ときの水平荷重の少ないであろう No.6 橋脚と、その次の No.5 橋脚が皮肉にも姿を消してしまい、まったく交通を杜絶させてしまった。

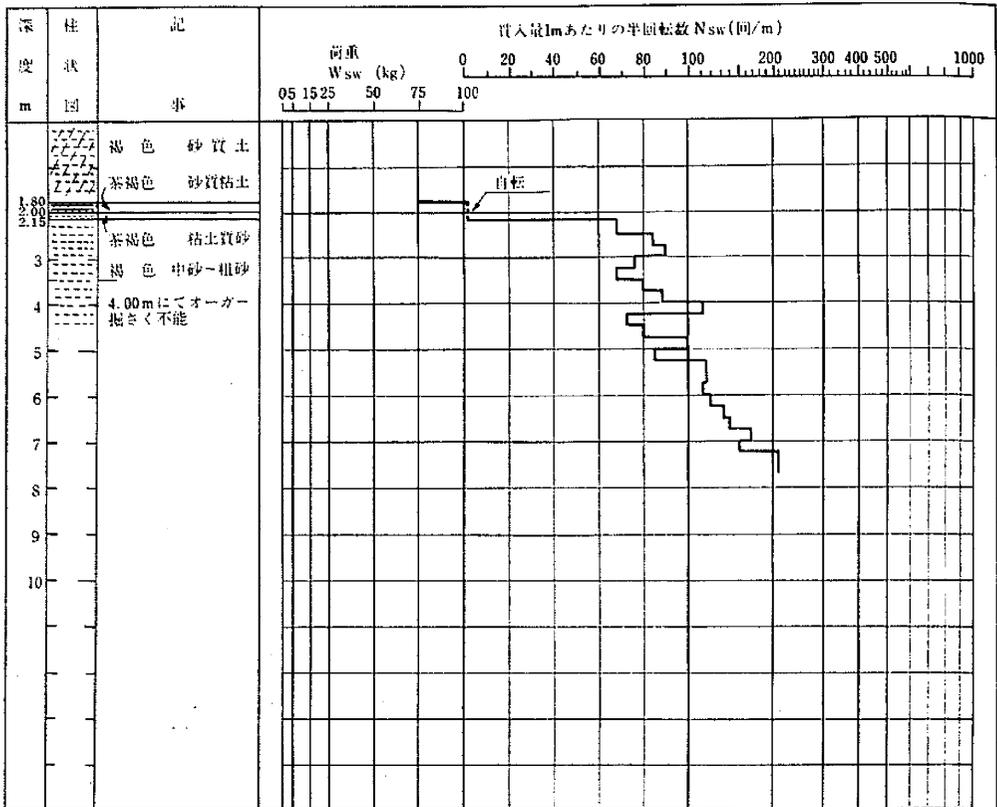
第5図 スウェーデン式サウンディング試験結果

調査名 新潟地区 調査地点 天野新田(堤外地) 調査年月日 37年7月13日 地下水位 1.00m 最終貫入深度 7.70m

その結果の代表例を第5図、第6図に示す。第5図は破堤箇所、第6図が非破堤箇所である。両者を比較するために、地点間の距離はなるべく小さくとり、約700mであった。調査結果はスエーデン式の貫入抵抗値は前者の方が高く、貫入に対する抵抗は高かった。しかし、土質を調べると前者は砂のみの層が厚いのに比して、後者は砂質シルトであって、貫入抵抗値は小さくても、流動化を起こしにくかったのではないかと考えられた。なお以上の測定はなるべく深い基礎まで調査するために、堤防の法尻で行なわれ、いずれの箇所でも上述の代表例と類似の結果を得た。この調査から、震害を大きくしているのは貫入抵抗値の値よりも土質の条件の方がさらに大きい影響をもたらしていることが結論されるのではないかと思う。

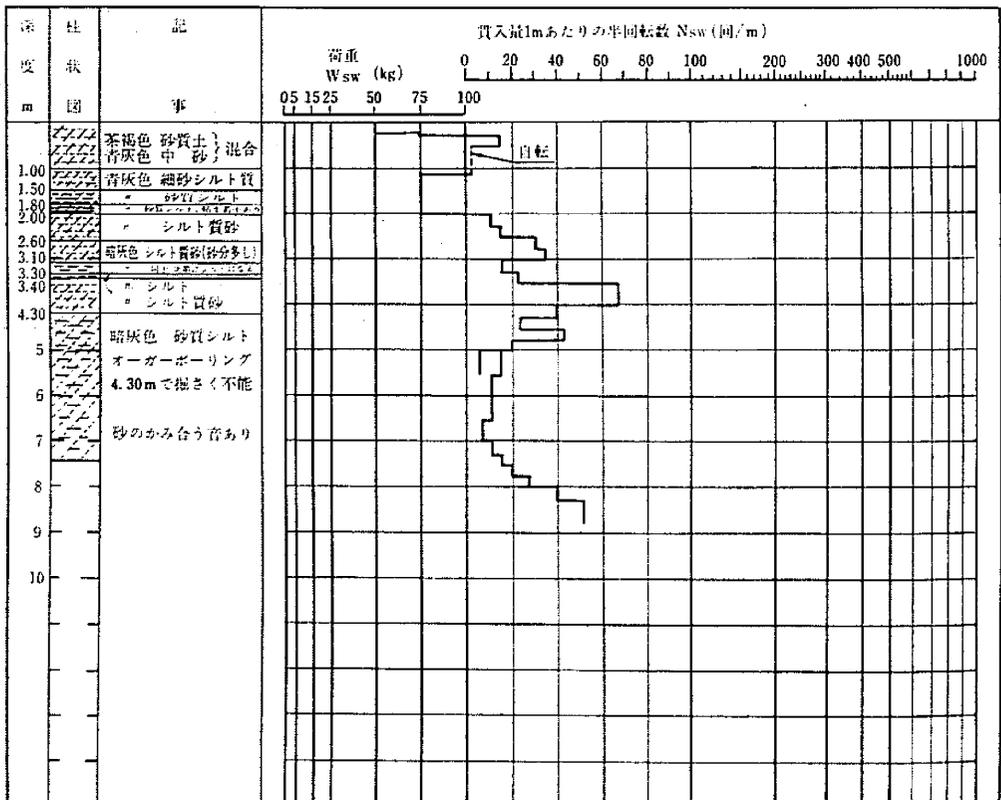
第6図 スウェーデン式サウンディング試験結果

調査名 新潟地区 調査地点 天野新田(堤内地) 調査年月日 39年7月14日 地下水位 0.50m 最終貫入深度 8.75m

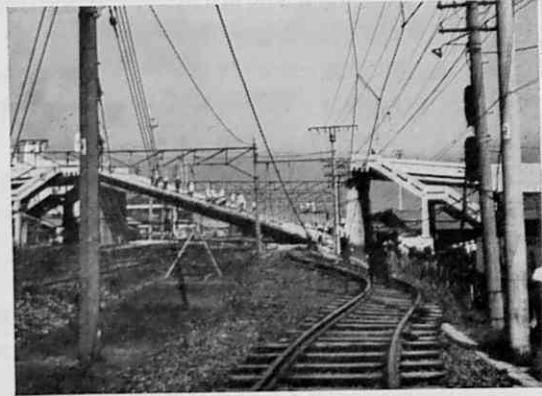
写真 3 笹口跨線橋の落下

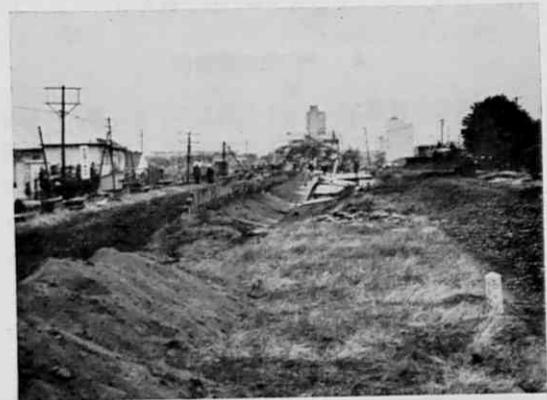
写真 4 白山駅ホーム路盤の沈下

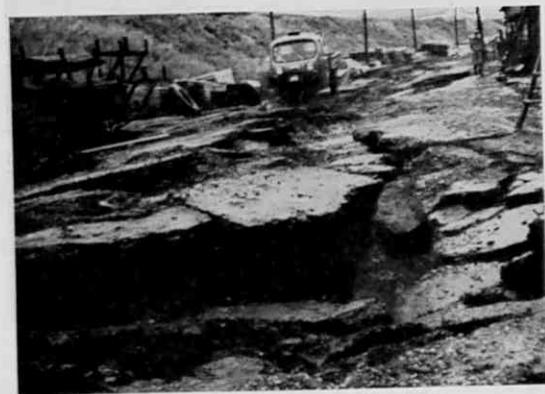
写真 5 信濃川沿いの地盤の亀裂

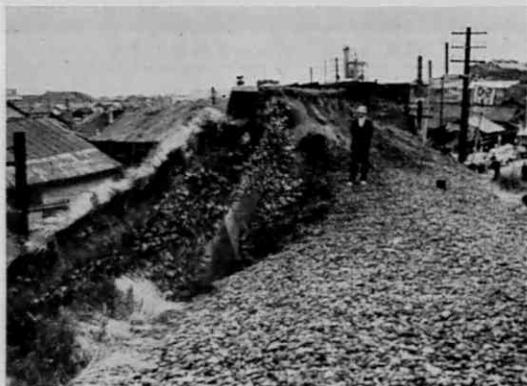
写真6 築堤沈下の1例
