写真測量を応用した建築の実測

——旧工部省品川硝子製造所建築の実測——

村松貞次郎・伊藤三千雄

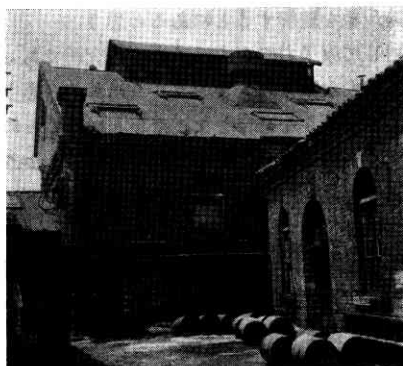
第1図 竈場の外観

実測の対象建築は、明治10年に竣工した平屋建、建坪約370m²の煉瓦造で、軒高5.75m、棟高約10mの建物である(第1図)。その平面はほぼ正方形で単純ではあるが、壁面にはアーチを架けた採光窓や出入口が散置されている。従来の実測法によれば、相当大きな規模の足場を設け、アーチ部分などは摺拓本の方法か、多分に推定的な方法によって図化しなければならぬ。しかも今回の調査は、特にその建物の管理者が替わるにあたり、建物内部の器物が全部除去されるという機会があって、その限られた極めて短い期間に実測を進める必要があった。

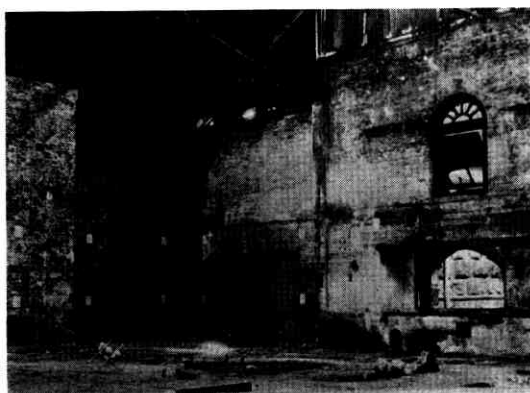
第3図 竈場内部西北部

作業計画： 陸王オートバイの組立工場であった当時に、その熱処理工場として使われていた旧品川硝子製造所の竈場は、壁に高圧電線が這い、室内には焼き入れの蒸気が立ちこめていた。これが三共株式会社の管理に移り、建物を改修するにあたって、内部の機材が除去されたと知ったのは、われわれの研究室が麻布に移転し、その整理も終わった昭和36年の2月中旬のことである。この建物の東面と南面には別棟が迫り、西面と北面は地境の崖と塀が接近し、内部はこれまで熱処理作業中で、実測作業に危険を感じずる状況であった。したがってこの改修の機会を逃がすことはできなかった。丸安研究室の協力と三共株式会社の了解を確認し、日程表の作成を済ませたのは、2月22日のことである。丸安研究室からは、終始大島助手の協力を得ることになった。

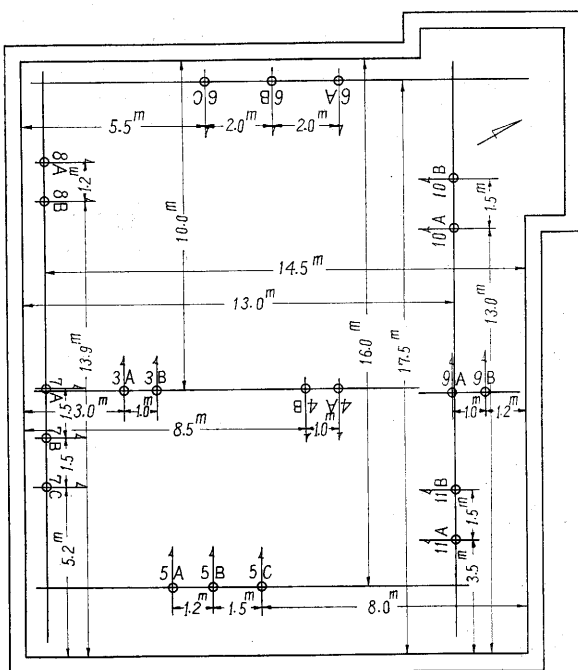
第4図 撮影点の配置図

撮影点の配置： 写真測量は、立体像を得て、これを測定するものである。したがって、2点以上の場所で撮影し、その画面の重なる範囲が測定可能であり、この範囲で被写体（すなわち実測対象）を覆わねばならない。使用されるカメラは、Zeiss製のCⅢB写真経緯儀であるが、この焦点距離は193mm、実画面は幅180mm、高さ130mmである。この撮影機には、レンズが3個並び、中央部とその上下に、35mmの間隔で配置されている。したがって垂直方向の被写範囲は、これらのレンズを撰択することによって、ある程度の調整が可能である。撮影機は被写体（この場合は壁面）から等距離の基線上を移動させ、光軸は被写体と直角に設定する。立体像を得るためのペアーの間隔は、この場合1~2mとする。これらの条件を満足する撮影位置を求めるための便法として、あらかじめ略測をおこない作成した100分の1の平面略図と断面図を用い、この図の上に、焦点距離

193 mm で左右各 90 mm 、計 180 mm に拡がる線と、同じく 130 mm に拡がる線（上下のレンズを使用した場合の拡がりを表わす線も）を描いた透明セルロイド板を置いた。 180 mm に拡がるものは平面図に、 130 mm に拡がるものは断面図の上に置いて、それぞれの被写範囲を求めた。なお垂直方向に並ぶ3個のレンズを撰択することはできるが、今回の作業は床上でおこなうため、レンズの高さを床上から約 1.5 m 以上にあげることができず、上端のレンズを使っても、小屋組まで十分写すことが不可能であり、垂直方向の被写範囲は軒回りが写るという範囲で満足することにした。求めた撮影点は、現地ですぐ設定できるように平面図にマークし、その相対位置を記入しておいた。

(撮影点の相互距離は、mm の単位で測定した)

翌 28 日に実施された。使用された乾板は、SAKURA Soft gradation panchromatic. S.G. 100 が損ばれ、細部撮影を含めて、合計 33 枚の撮影がおこなわれた。(このうち 1 枚は現像テスト用)。照明は増設した 500 W 投光電球 6 個と、露光時間の終わる直前に、撮影機の左右から、被写体に向かってマグネシウムを発光させた。露光時間は 15~20 Sec が標準値であった。撮影機を据える三脚は 2 台用意し、調整と撮影の作業中に、予備の三脚を次の撮影点に据え、移動作業を順滑に進めるように計った。移動距離は基準線として張った水系にそって測定し、水系に赤・青 2 色のビニールテープを貼付し、その境界を撮影点として表わした。作業はあらかじめ用意した閃光粉が不足し、追加するために写真材料店へ駆け込んだだけで、その他の事故はなく完了することができた。

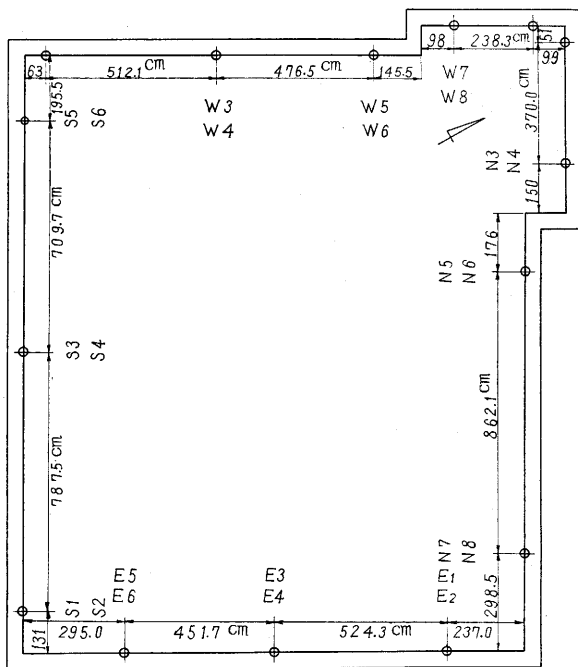
第5図 基準点の配置図

基準点の配置：被写体に基準点をマークして、この基準点間の距離をあらかじめ精確に求めておく必要がある。これは図化のときの縮尺の度合を定め、またその図の接続を期すためにも必要である。基準点も各撮影ペーの同一画面に2点がオーバーラップして写らなければならない。この配置は撮影点からの被写範囲を略測図面上でマークし、その範囲内で2点を設定し、かつそれが撮影ペーの相互間の接続のために必要なジョイナーにならなければいけない。この位置も、現地で直ちに設定できるよう、その相対位置の概略を記入した。基準点を壁面にマークするには、約 $20\text{ cm} \times 30\text{ cm}$ のケン+紙に、幅 5 mm の直交する線を描き、これを壁面に貼付することにした。その貼付は、床上から約 1 m の位置と、その垂直線上 1500 mm 上方の位置に定め、1カ所で上下各2点を貼付する。これに必要な基準点の位置は合計30点と算出されていたため、その用紙をあらかじめ作成した。

その上に釘を打ち、これに糸を掛ける方法を採用した。被写体からの距離は、スティールテープを用いて mm まで測定したが、糸のたるみを考慮して、本撮影の前にさらに補整した。各壁面に対応する水系を引くと同時に、細部撮影のための糸も同様にして設定した。基準点マークの貼付も計画図に従って行なった。床面に凹凸があるため、標準床面を仮定し、そこから 1 m の高さにマークの中心を置いた。各基準点はレベルを回して mm 単位で水準を揃えた。この各基準点からさらに 1500 mm 上方に貼付するマークは、さげ振りや鉛直線を求め、スティールテープで正しく距離を定めた。各マーク間の相互距離は、精確な数値を求め、あらかじめ図上で計画していた数値を補整した。

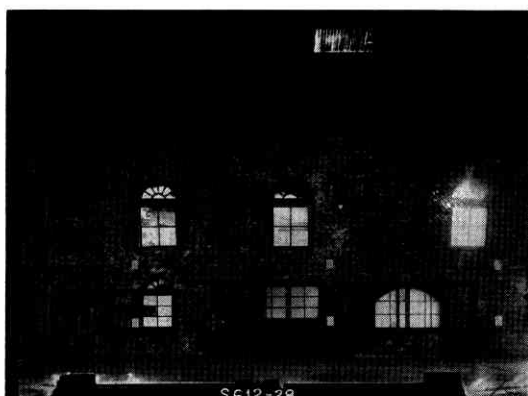
第 7 図 竈場内部東壁面測量写真

(ほぼ第 9 図に対応する)
