## 鎌倉大仏頸部の強化プラスチック (FRP)による耐震補強

関 野 克

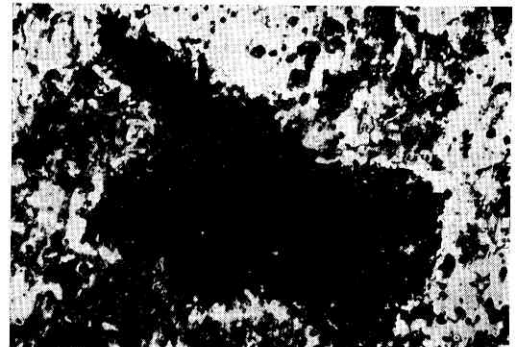
第 2 図 鎌倉大仏の金属組織 (左肩内部頸の取付部から試料を採取)

中央の黒い部：鉛の塊。白い部：銅と錫の固溶体初晶。白い部分に粒状の黒い部分：不純物として混入した非金属介在物、鉛あるいは果と思われる。他の灰色(以上以外の部分)： $\alpha+\delta$

亜鉛 0、シリコン痕跡少しであり、分光分析によれば金なし、銀少し、チタン、マンガン少しずつであった。ただし鉛は銅錫合金と固溶体を作らないで鉛自身析出している(第 2 図)。昭和 32 年、早大鑄物研究所で行なっ

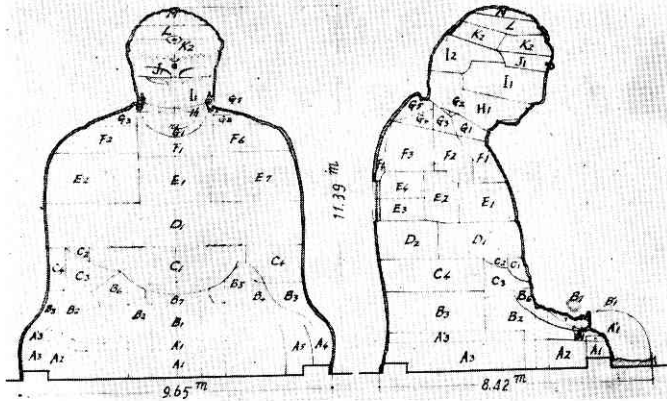
第3図 鎌倉大仏鑄造区分図

吾妻鏡によれば、鎌倉大仏に関して暦仁1年(1238)2月23日大仏堂事始めの記録があり、同年5月18日に木造大仏頭を上げるとみえている。これから前記建長鑄造開始の今日の銅造大仏は、この木造大仏を原型として、まず外型をとり、後に内型を外型によってつくり、下から上へと型を組み上げながら順次鑄上げたものと考えられる。ただし内外型の間には同材質の型持を挿んで厚さに計画性をもたせた。胴部はA～Gまでの7層、計41個、頭部はH～Mの6層、計9個のセクションからなっている。各セクションは一度に鑄造され(第3図)<sup>5)</sup>セクションとセクションとはほとんど大部分鑄練りで連結されている。内型は外型より一層小型で外型をさらに幾つか矩形に分割した大いさと形を仏体内壁に今日鑄張りとして留めている。

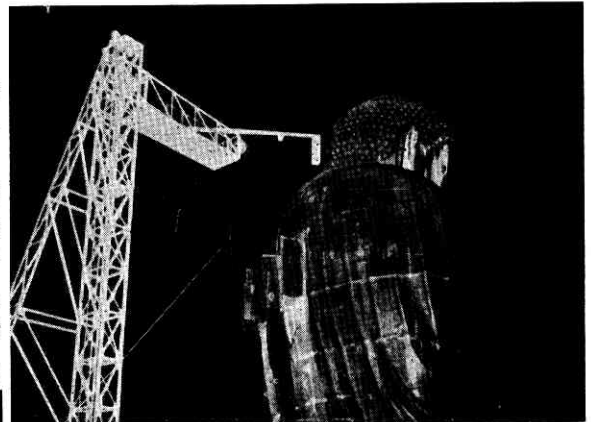
トープによる銅造仏像のγ線撮影を昭和28年<sup>7)</sup>から行なってきたので、同部の登石健三技官に依頼した。昭和34年6月と8月の両回にわたって実施した。線源はCo<sup>60</sup>で3キュリーの径10mm、厚さ2mmの大いさである。いくぶん影像の鮮明さは不完全であるが、撮影時間を短くする上から必要であった。フィルムは医療用X線フィルムを用いた。大いさは、第1回50cm×50cm、第2回35cm×50cmで、防湿した黒紙袋に入れ、厚さ1mmの鉄板に挟み、散乱してくる2次X線を遮断するに役立たせた。体内にフィルムを、体外にγ線源をおいて夜間に撮影した(第5図)。露出時間は、3キュリーの線源に対して、銅厚4cmの場合、線源とフィルムとの距離1mとして、2時間が適当な露出で、壁厚が1cm増せば、大体露出は倍を要し、距離が倍になれば4倍の露出であった。現像は標準状態で行

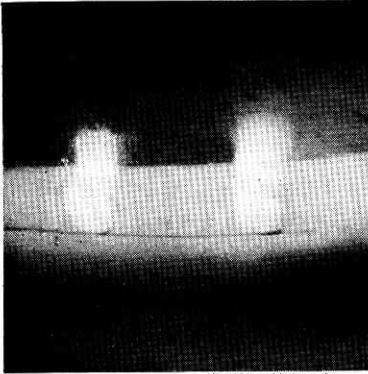
第 6 図 鎌倉大仏頭部鑄継ぎ部の  $\gamma$  線写真  
登石健三技官写真

鑄造技術の開明に貴重な資料を提供した(第 6 図)。

較した。全部で85枚撮影した。その中き裂のある部分32枚、鑄継ぎ部の間隙43枚を記録し、ブローホールの有無も明らかになった。厚さは1~10cmで傾度曲線はほぼ左右対称の配置で、モードは5.1cmと推測された。すなわち  $\gamma$  線写真は中世の

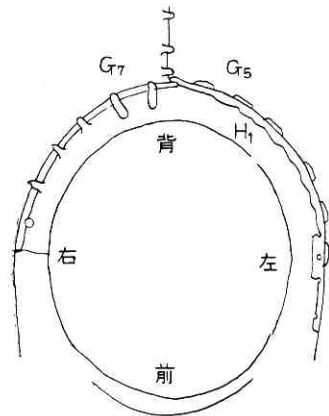
第 7 図 鎌倉大仏内部頭部鑄継ぎ伏図

上部で頸部下端は重ね継ぎとされ、左半分の襟部(G<sub>5</sub>)に鑄継ぎで鑄継がれた。この鑄継ぎは頭部の大きなりベット状を呈し6個、背中線まで配され、不必要となった棚は大部分はつりとられている。これに対して右半分の頸部は、すでに改訂線まで切り上げられた襟部(G<sub>7</sub>)下端の棚にのり、6個の鑄継ぎで鑄継がれている(第 7, 8 図)。この場合鑄継ぎは直角接手の位置で、環状を呈している。ただし背中線に最も近い部分は型落ちして失敗したのであろう折返された襟部(G<sub>7</sub>)と頸下端(H<sub>1</sub>)に孔を2個ずつあけて、外部の襟下部溝に大きな鑄掛けを行なっている(第 9, 10 図)。頸の下部(H<sub>1</sub>)はこの部分で自身鑄継がれているのも鑄造の困難さを示すものである。またこの溝の外側に当たる頸鑄継ぎ個所の形成する間隙に、とくに左半外部に顕著な帯状の鑄掛けがみられる。これからも左半が先に鑄継がれ不出来であったのに対して、右半は後に鑄継がれ計画通り成功したが、左右鑄継ぎ個所は最も困難で、鑄掛けに

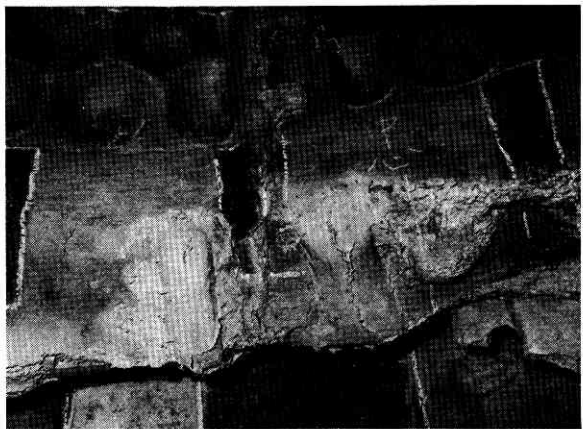
第 9 図 鎌倉大仏後頭部にみられるき裂と鑄掛け

またγ線写真によれば、鑄掛け部分には、これをもとにして熱的原因によるき裂が多く走っており、頸右後のき裂は特に大きい。後に発生した機械的き裂は、左背にある大仏殿倒壊時に負ったと考えられる打撲傷と、左脇脇部の湯の不足に原因する継ぎ足し部の入り以外にはほとんど顕著なもののみられない。

しかも実際は前述のように後頸部については特に鑄造過程の不整が注目され、渠の存在もさることながら鑄繰り位置の変更や鑄上りの不完全に対する鑄掛けによる手直しと、鑄掛けに原因する大きき裂が外方へ走り、鑄造当時からこうした欠陥を内蔵してきたのであつた。このき裂個所には鉛を外部から打ち込んで間隙を充填しているが、これは強度的に無意味であつて、雨水の浸入を防ぐ目的からであつたと思われる。

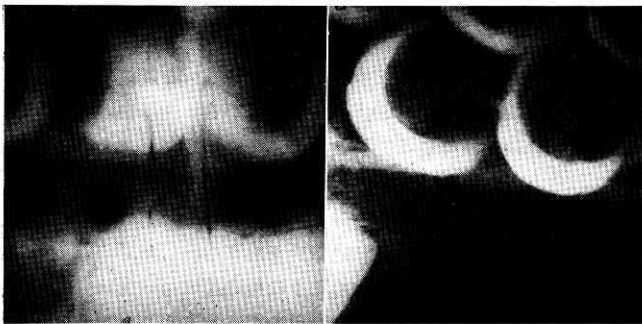
第 10 図 鎌倉大仏後頭部の  $\gamma$  線写真 登石健三技官写真  
(外から中への透視で第 9 図と左右逆になっている)

よる手直しを必要としたのであつたらう。γ線写真によると、襟部と頸部との接触面はほとんど融着していないことは他の鑄継部と同様であつて、計12本の鑄繰りだけで頭部は胴部に機械的に連続されていることが明らかになった。とくに左半分には鑄継部に2重の間隙があり(第11図)、鑄掛けはこの間隙の間の部分に流入されたごとくである。

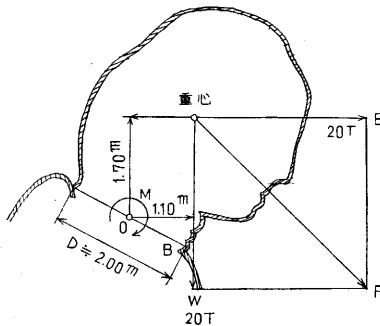
第12図 鎌倉大仏頸部に加わる地震時のモーメント

で震度を10割すなわち重力(980ガル)に等しいととった。材質は20%鉛含有の同組成の合金について引張強度12kg/mm<sup>2</sup>、肩部内側から採取した資料について15.2kg/mm<sup>2</sup>を得た。地震時に頸部に加わるモーメントは前向き方向で卓越して56tmで(第12図)、これは後頸部の径40mmの鑄繰り12本の応張力または応剪

以上は鑄繰りの断面が、引張りを受けると考えた場合であつて、右半の場合はこれに相当し、左半の場合は鑄繰りの断面が剪力を受ける形となっている。前述のように地金の最終引張強度を12kg/mm<sup>2</sup>とすれば、弾性限界の許容強度にとるべきであり、これを最終強度の1/4と仮定し3kg/mm<sup>2</sup>とする。しかるとき仏像の頸後部の鑄繰りは震度10割の場合、許容強度ぎりぎりの状態にあるとされ、剪断強度は引張強度よりさらに下回るから剪断に対しては不十分と判定された。以上の構造計算は入江建築事務所の三宅晋氏をわずらわした。

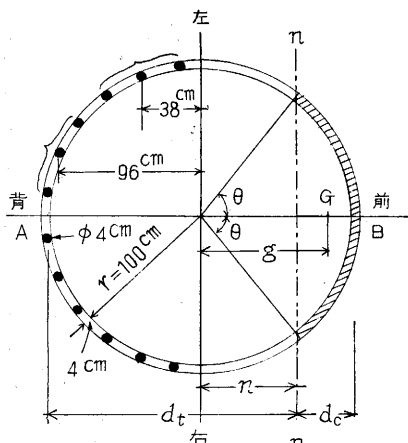
第13図 鎌倉大仏頸部構造模型図

力により、前頸部は突きつけて厚さ40mm断面の応張力で支えられると考えた。計算を簡単化するため、頸部内径を2.0mの円筒断面とし、鑄繰りを等配置と考え、この部分は引張力に対しては、仏体自体の抵抗は0とみなし、あたかも鉄筋コンクリートの煙突の断面のように考えた。今、中立軸の位置を角θとし、中心から応圧断面の重心までの中心からの距離をgとすれば(第13図)、

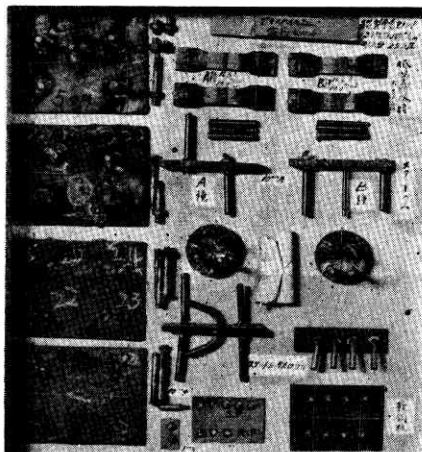
第 14 図 スタッド溶接試験

鑄造物の修理法として、まず鑄掛けが考えられるが、熱を伴うため、色の変化やき裂を生じ、国宝の修理にはむかない。裏金を内部からネジ止めする方法は、奈良薬師寺本尊の台座に用いられたが<sup>2)</sup>、鎌倉大仏の壁厚が比較的薄くネジ切りに不適当であると判断され、結局電気溶接を用いる方針をたてた。工学部の仲威雄教授はこの依頼に応じて、困難なスタッドウエルディングを試験的に成功し、さらに銀膜等による低温ガス溶接を併用するときは、径 10mm の真鍮棒に約 1t の引張応力をもたせることができた(第 14 図)。しかし地金に含まれ

た鉛が電気溶接の際に蒸気となって爆発的に飛び出すので、施工に困難があり、かつ低温ガス溶接もていねいに行なうと 2cm の厚さの地金をとおして、その表面は 175°C の温度ペンキを変色させる危険性があり、仲教授の申出でによって電気溶接の採用をひかえることにした。

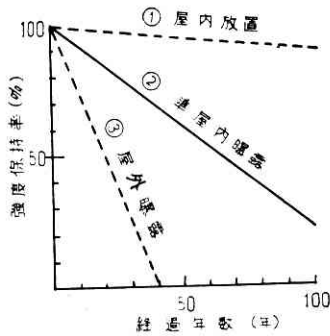
第 15 図 強化プラスチックの耐候性

- ① 屋内
  - 温度 22.5°C 一定
  - 湿度 50% 一定
  - 暗黒所
- ② 準屋内
  - 温度 -10°C~+70°C
  - 湿度 50%~100%
  - 間接反射紫外線 僅少
  - 炭酸ガス 多少
- ③ 屋外
  - 温度 -20°C~+80°C
  - 湿度 40%~100%
  - 直射日光による紫外線, 熱線
  - 雨水による洗滌
  - 土砂・煤煙による摩耗
  - 潮風, 酸化性の霧等による化学作用
  - 氷結, 積雪等による作用

で、耐用年数を15年ととっているが、冷暗所では良好で半永久的と考えられる。そこで大仏体内を屋外と冷暗所の中間とみなして、100年後において、強度の保持率を20%と考え、これを基礎として設計を行なった(第15図)。今回施工と同時に同質の試験片をつくり、体内に保存して、経年強度試験を実施することにした。

ただ問題となったのは耐久性に関し、耐用年数の未知のことであった。ポリエステルの強化プラスチックについて、現在まで5年間の屋外曝露試験結果で、引張強度は、86%の保持率、ウェザーメータによる2000時間

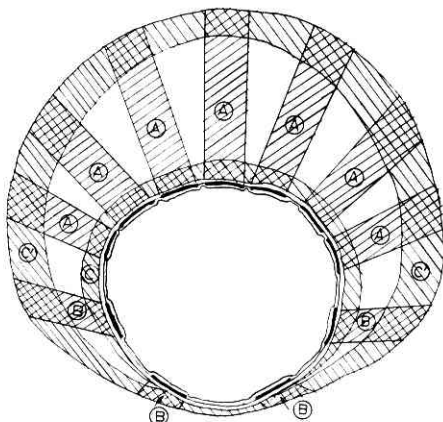
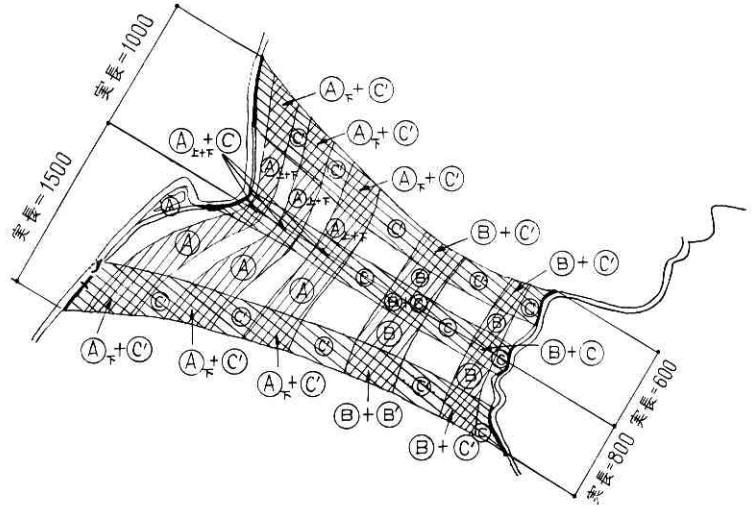
第 16 図 鎌倉大仏頭部の強化プラスチック補強 (横部の平面図)

第 17 図 鎌倉大仏頭部の強化プラスチック補強 (断面図)

初めはギプスのように頸内面全体をカー状に一葉曲面板として貼りつけることを考えたが、経済上と施工上の立場から、縦と横のストリップからなる籠型を採用することにした。すなわち、強度を必要とする後半は密に7本、前半は疎に4本の縦方向のストリップとし、それらの上端、中央、下端を横方向で3段の輪状のストリップでつなぐことにした。

材料は前項に同じ。EC 181-VAX を 30cm の帯状に切り 1 層ずつ積層する。Ⓐ下およびⒸ, Ⓒ' は 17 ply まで, Ⓑ は 27 ply まで施工。とくに襟の折り上がり部分は, 箱形の持送りとした。

ただし, Ⓒ' のみは幅を 20 cm とし, (3)~(8) の作業は ⒶⒷ をまず施工し Ⓒ および Ⓒ' を後にし, その他は同時とした。工期は 1 カ月であった。

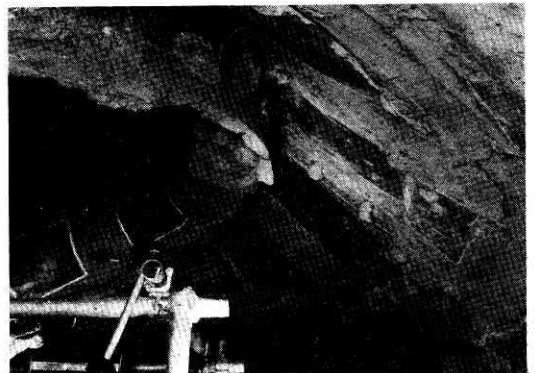
第 18 図 鎌倉大仏頭部サンドブラストによる清浄

サンドブラスト砥料は30~50メッシュを用い、水性ペイントで下書きした補強用強化プラスチック貼布部分のみをブラストし、大仏の鋳物の砂を十分取り去った。サンドブラスト施工後、鋭いエッジ等があればディスクグラインダーで研削した。
