ベビー T 飛翔試験

ロケットが飛翔中、時々刻々の速度、加速度、高度、温度を無線により送信し、地上において受信記録するベビー T の試験が昨年 9 月 14 日から同 24 日まで秋田県道川海岸で初めて行われた。以下の写真は、その時の記録である。計測器、テレメータ送信機の構造とその組立順序から発射にいたるまでの経過を写真によって示したものである。

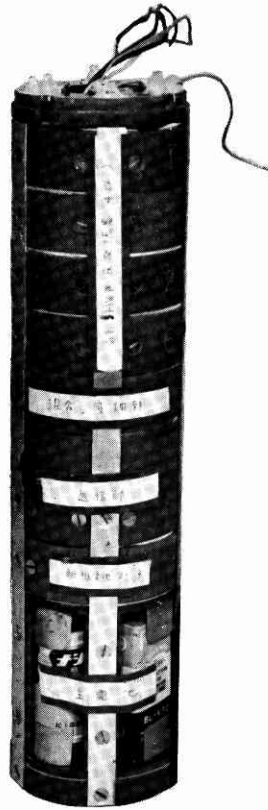
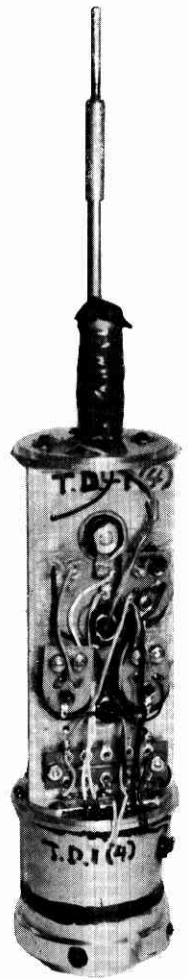
計測器

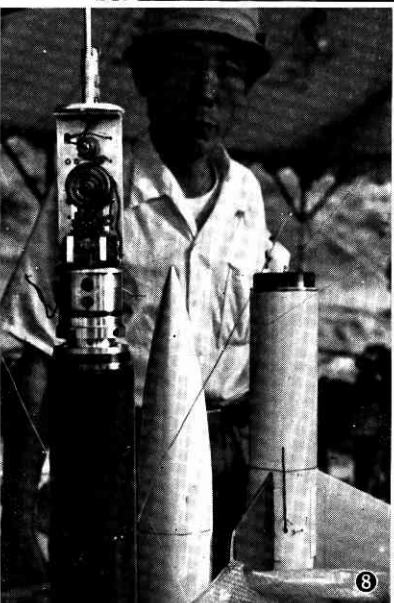
⑧ 計測器とテレメータ送信機の接合

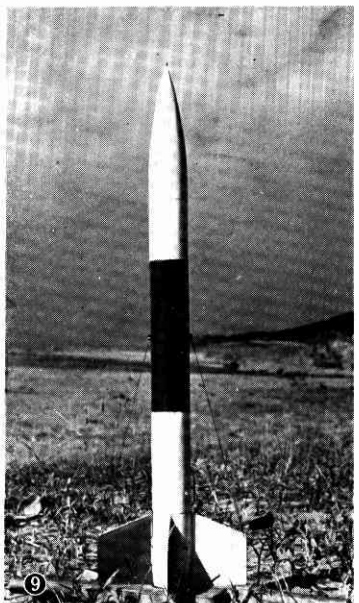
⑨ ベビー T 組上り

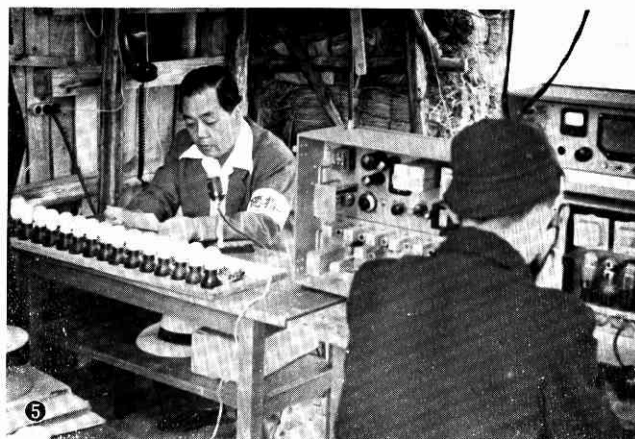
⑤ 指揮所 右は対巡視船用 2,245 kc 通信機

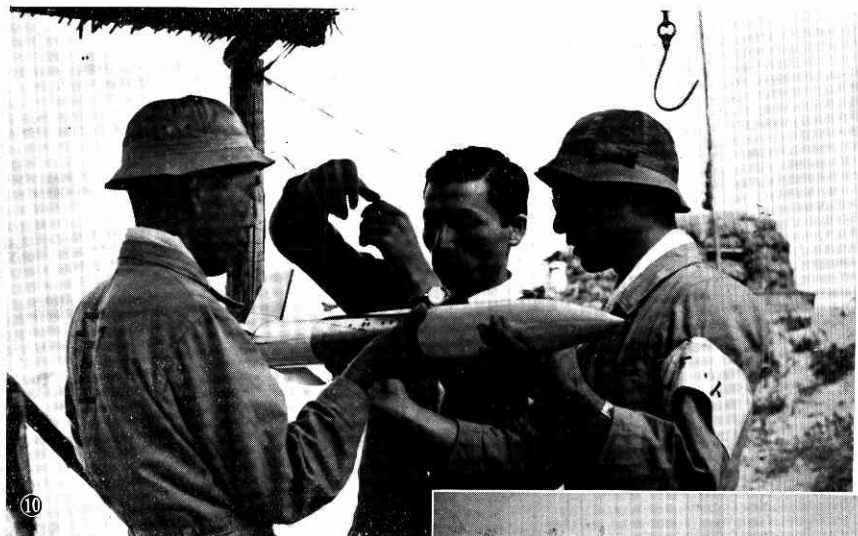
⑩ 重心測定

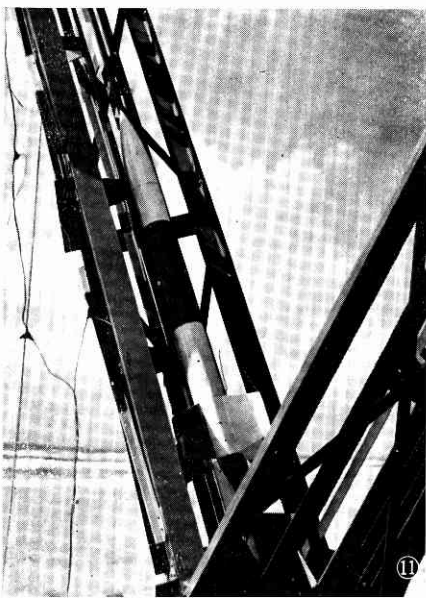
⑪ ランチャへ挿入

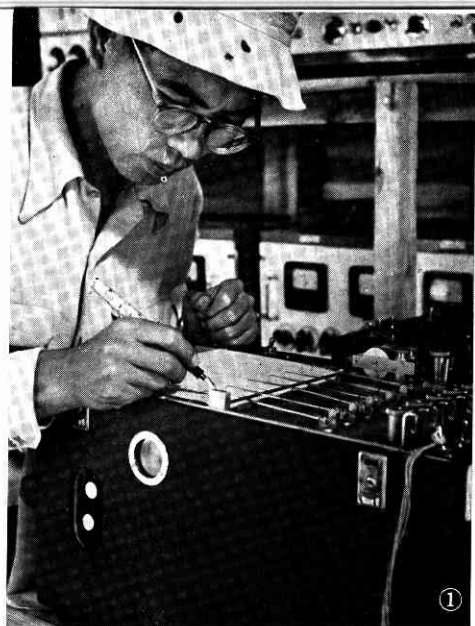
① 受信記録

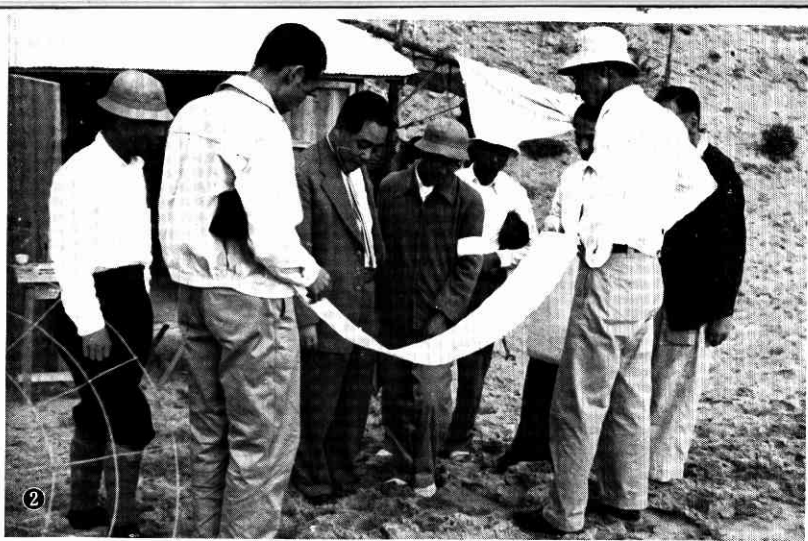
② 記録結果の検討
