# 赤レンガの新しい建築工法

# 日 活 國 際 會 館 と 委 託 研 究

## 生研式インクライターのいろいろ

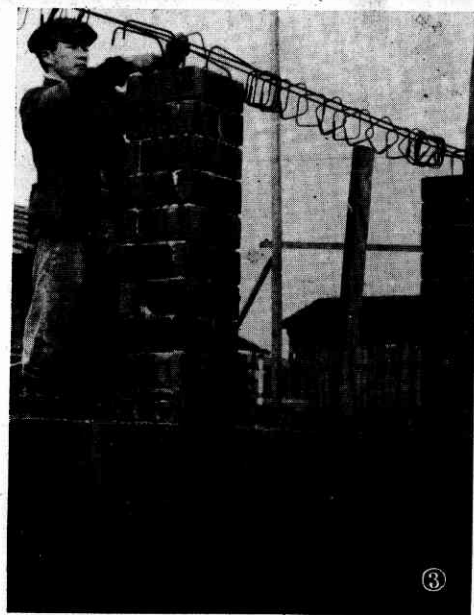
③ 柱の頭部で臥梁の配筋をして、コンクリートを打つ。

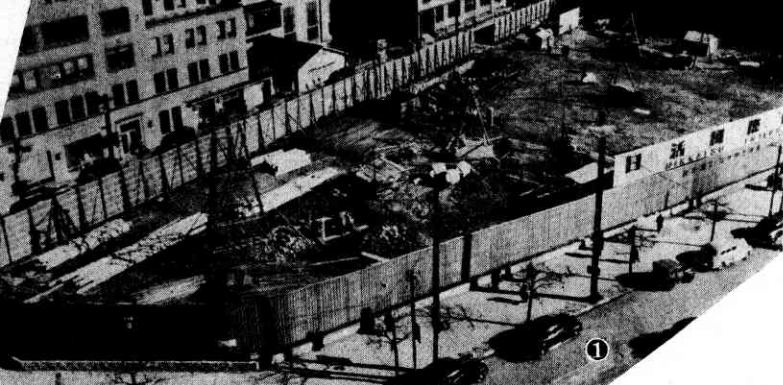
東京日比谷交又點横に建築中の日活國際會館は地下と地上へ同時に工事が進められてゆく(口繪2,3頁參照)寫眞は地上30mの鐵骨組立作業と地下15mの軟かな青色沈泥質粘土を示している。

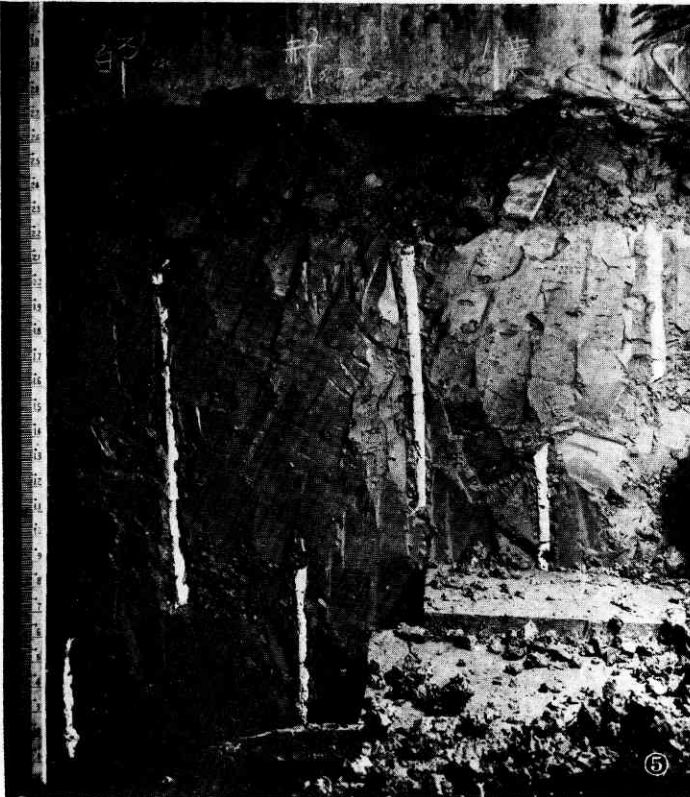
⑤ あらかじめ垂直に作つた石灰棒の剪断移動からとらえた見事な断面

双型の先端が地下 13 m 位までは潜函内部の土を掘ることによつて起る建物の沈下はほぼ 1 週間に 60 cm 位の割合であつた。この起り方は第 8 圖に見るようにその大半が急激に沈下するもので、これは双型と支持版に押された土が断面に沿つて剪断破壊された結果によることが第 5 圖または第 6 圖に示す観測結果から明らかとなつた。その様子は第 7 圖のようになる。第 5 圖はあらかじめ垂直の孔に埋めた石灰の棒が断面の上下で横に 60 cm も喰違つたところを示し、第 6 圖は断面が地表に現われたところである。従来は軟弱土層中の剪断断面の存在については疑問が持たれていたので、今回の観測結果は貴重なものだ。たゞ深い場所の断面の位置はなお不明であり、今後の現場観測に期待が持たれる。

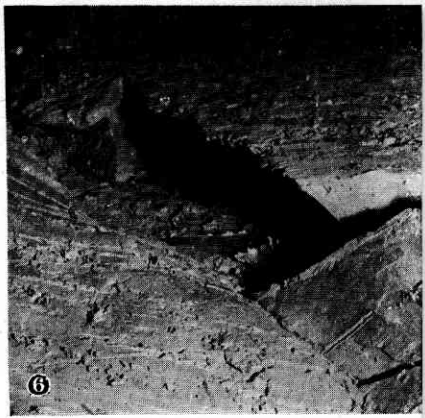
⑥ 断面が地表に現われたところ、ナイフで切つたようなきれいな面がみられる。

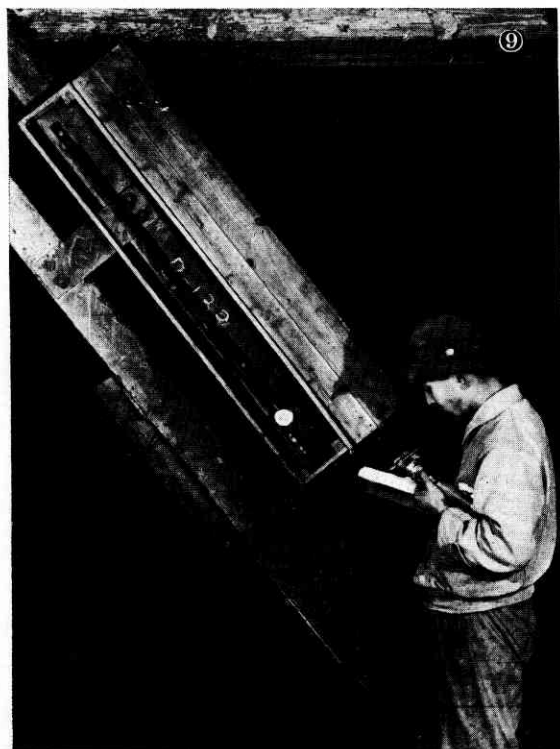
⑨ 潜函部補強用の假設トラスに取付けた歪計 (本文 20 頁参照)

土質試験は毎日續行されている(第10圖)。歪計(第9圖)や土壓計を讀み忘れてはならない(本文參照)。傾斜計、地震計、沈下計は自記装置を持つて間斷なく働いている。委託研究とつながるこれらの地味な活動はやがて輝しい竣工となつて實を結ぶのだ。なお第5~8圖には建物の沈下機構を説明する貴重な観測結果をお目につけよう。これらは將來の潜面工法に役立つてゆく。

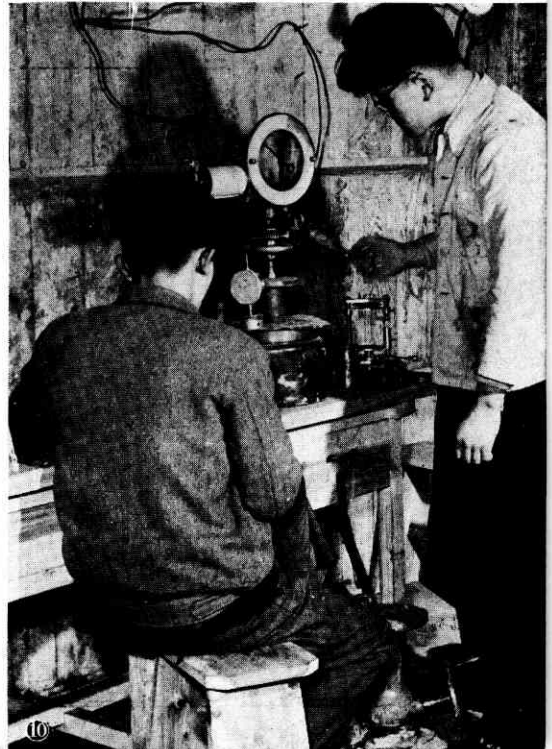
⑩ 潜函内の試験室で行われている土質試験、1軸壓縮試験の最中である
