愛知演習林内第三紀層地帯の侵蝕について

講 師 中 島 主 一・文部教官 塚 本 良 則

Erosion of the Tertiary Region in Aichi Forest

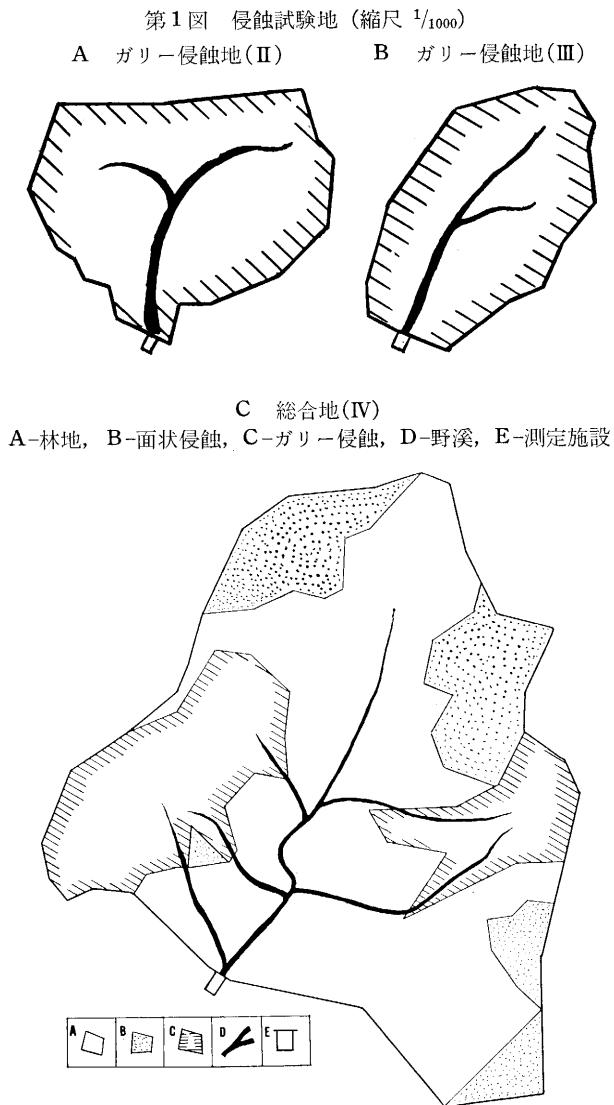
第1表 各試験区よりの侵蝕土砂量 (mm)

符 号	面 状 侵 蝕(I)	ガ リ ー 侵 蝕(II)	ガ リ ー 侵 蝕(III)	総 合 地(IV)
	I	II	III	IV
27	2.95	14.25	21.30	2.51
28	1.90	7.58	10.56	2.52
29	1.88	10.06	7.97	2.54
30	3.61	10.62	17.00	2.35
31	8.30	9.31	12.10	2.73
32	5.67	7.21	8.83	1.28
33	3.15	5.89	5.67	1.09
34	9.40	(11.45)	(3.28)	3.07
35	—	(2.08)	(0.10)	1.49
平 均	4.61	9.24	11.92	2.17

() 内は砂防工事施行後の侵蝕土砂量

平均傾斜 13° で粘土質からなる尾根筋の裸地上に、 80 m^2 (斜面方向 10 m , 横 8 m) の地面を板により囲い、下方にセメントの受枠 (幅 $50 \text{ cm} \times$ 深さ 50 cm) を造った。測定は昭和27年より開始した。結果は第1表 I の欄にしめされている。

土砂量にかなりの差があることが予想される。結果は第1表IVにのせた。

ガリー侵蝕地に砂防工事を施工したら侵蝕土砂流出がどのようになるかをみるために、ガリー侵蝕土砂量測定試験地、II、IIIのガリーに、昭和34年4月にカヤ筋工を施工した。施工法は一般にこの地方で行なわれている1m直高階段で苗木はマツ、ヤシヤブシを1m間隔に植栽した。この結果侵蝕土砂がどのように影響されるかを調べたものが第1表II、IIIの()内にしめされている。施行年度は流出土砂の減少はみられず、かえって増加の傾向さえみえるが、施工後第2年目にははっきり減少の傾向がみられる。第3年目以後がどうなるかは今後の測定によらなくてはならぬ。

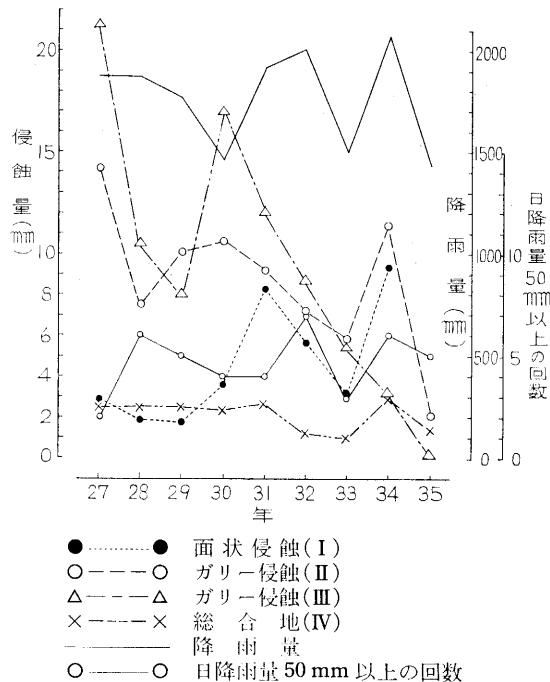
第2図 各試験区よりの侵蝕土砂量(第1表の図化)

これら試験区はお互に接近したところにあるために、降雨の強度や降雨総量はすべて等しいとみてもさしつかえない。同様な降雨条件に各試験地がおかれていたにもかかわらず、各種試験区からの年間侵蝕土砂量は相互にあまり関連をもっていない。年間降雨量変化と侵蝕土砂量変化を比較してみると第2図のごとくで、あまり関連性がない。また日降雨量 50 mm 以上の降雨の年間回数のすう勢と比較してみても関連性は見出されない。わずかに面状侵蝕試験区が関連がありそうにみえる程度である。

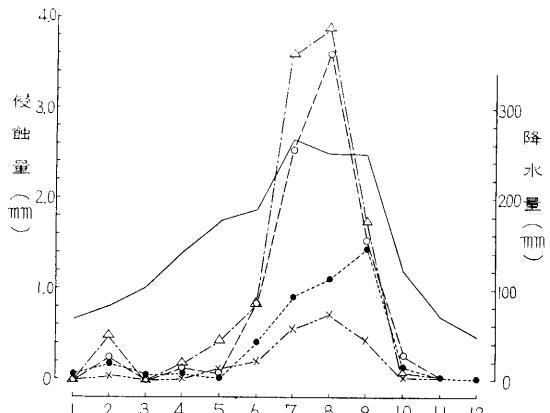
第3図 月別侵蝕量(7~9年の統計より)

つぎに7～9年間の侵蝕量資料をもとにして月別侵蝕の平均を求めた。結果は第3図にしめされ、これにはこの期間の降雨量の平均も侵蝕量と同様にしめされている。月別侵蝕量は6～9月の夏期に特に多く、他の期間、すなわち秋、冬、春期は夏期に比較して非常に少ない。侵蝕が夏期の強い降雨と特に深く関連しているのがわかる。各試験区につき6～9月間の侵蝕を一年間の総侵蝕量と比較してみると、面状侵蝕地では89%，ガリー侵蝕地では91%と88%，総合地では88%である。これよりどの侵蝕試験区でもおよそ90%の侵蝕土砂が6月から9月の間に流出していることがわかる。

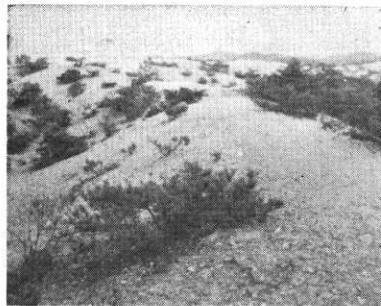
写真1 尾根筋に発達した面状侵蝕地

現在演習林内にみられる侵蝕段階としては、面状侵蝕では侵蝕ペーブメントが充分発達しているところ、これは永い年月の間に面状侵蝕の起こらぬほど充分のペーブメントになっている。このようなところにはかなり植生が侵入してきている。表面侵蝕の現在進行しているところは、山頂から尾根部分にかけてである。これら以外の部分に存在するものは集水面積が広くなるから当然ガリーに発達すると考えられることより面積侵蝕が尾根筋に発達するのが理解される。面状侵蝕をうけているが土性が粘土質であるために、ペーブメントの形成がみられないところも多い。

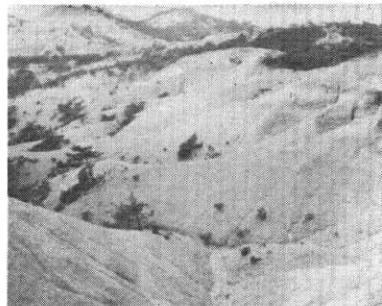
写真2 ガリー侵蝕地の全景

現在、当演習林内に発達しているガリーは、いろいろの侵蝕段階のものがみられるが、壯年期にあたるものが多いようである。大型のガリーはほとんどが谷頭に発達していて、先端が尾根筋まで達している。このためにガリーの集水面積は狭く、その侵蝕速度は小さくなっていると思われる。ガリーの大きさは $500\sim2,000\text{ m}^2$ 程度の面積のものが多く、その深さは $10\sim20\text{ m}$ 前後のものが大半をしめている。演習林内の第三紀層は、粘土層と礫層の互層よりなっているので、溪流にはこのガリーから多量の礫が生産されている。

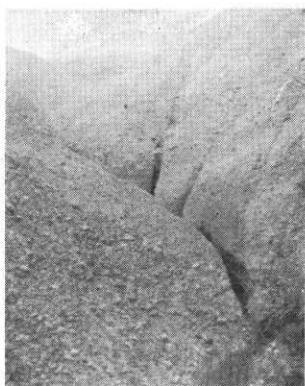
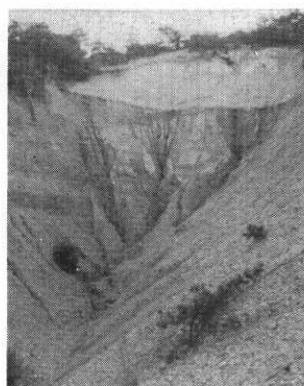
写真3 ガリー侵蝕地（幼年期）

写真4 ガリー侵蝕地（幼年期）

幼年期にあたるものはガリーの下刻が非常に旺盛に進み、側壁の侵蝕は下刻の結果として従属的に起こる。そのために側壁はつねに切立った急斜面を造る。斜面は面状侵蝕をうける余裕がない。これはガリー外から流水がガリーに集中しているときに起こる。

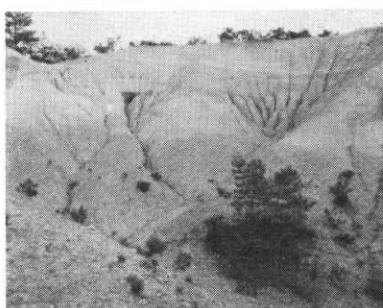
写真5 ガリー侵蝕地（壮年期）

壯年期にあたるものは下刻が弱くなり、斜面の面状侵蝕が行なわれるようになり、両者が平衡を保ってくる。

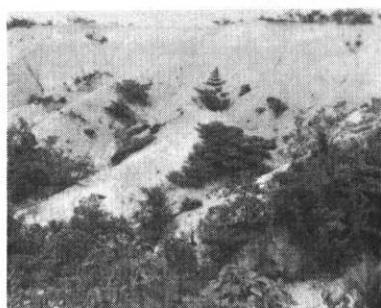
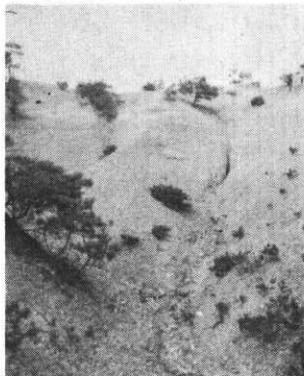
写真6 ガリー侵蝕地（老年期）

写真7 ガリー侵蝕地（老年期）

老年期は斜面の面状侵蝕が下刻に優れ、ガリーは平坦化して行く時期にあたる。ガリーの消滅期である。

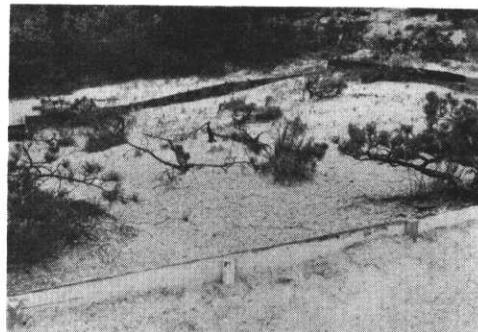
写真8 面状侵蝕量測定試験地

この試験地の地表面は、試験開始後 9 年を経た今日でもほとんど細流侵蝕 (Rill Erosion) の形成すらみられず、一様な平面を作っている。それゆえ、この侵蝕量は面状侵蝕のみの値とみてよい。粘土質土性で礫を含んでいないためにペーブメントの形成はみられず、侵蝕は年々同一の条件で進んだ。

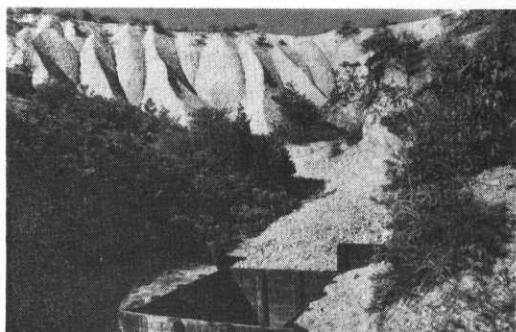
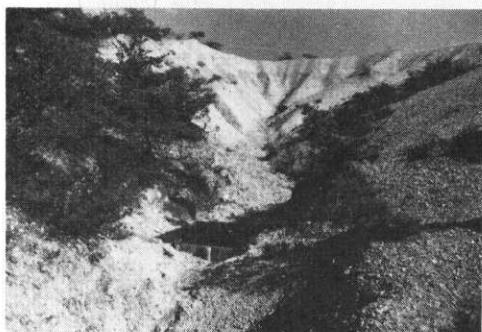
写真9 ガリ－(II) 侵蝕量測定試験地

写真11 ガリ－(III) 侵蝕量測定試験地

平均的大きさのガリー 2 ヶを選んでその下方に受枠 (長さ 2 m , 幅 1.5 m , 深さ 1.1 m) を造った。ガリーの大きさは 945 m^2 と 706 m^2 であった。これらのガリーは尾根にその先端が達しており、ガリーの面積がそのまま集水面積にあたる。これらのガリーの侵蝕段階は大約壯年期にあたると考えられ、斜面傾斜も比較的緩く、 45° 程度である。しかしガリー内部斜面の全面がこのような傾斜ではなく、 30° 以下の斜面部分も広く、そこには侵蝕ペーブメントの形成がみられる。このためにこれらガリー全体としての侵蝕量は割合と少なくなっているとみられる。地形が壯年期にあたり下刻が弱くなり、斜面侵蝕により土砂が流出しているが、斜面侵蝕もペーブメントの形成で抑えられている状態にある。

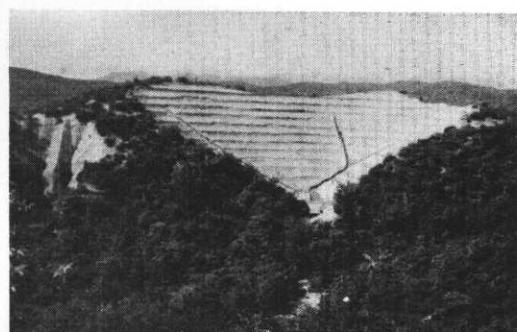
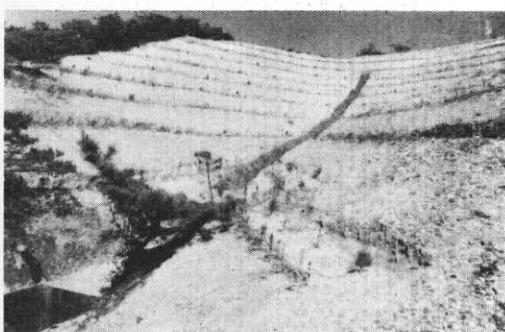
写真10 ガリ－(II) 侵蝕量測定試験地砂防工事施行後

写真12 ガリ－(III) 侵蝕量測定試験地砂防工事施行後

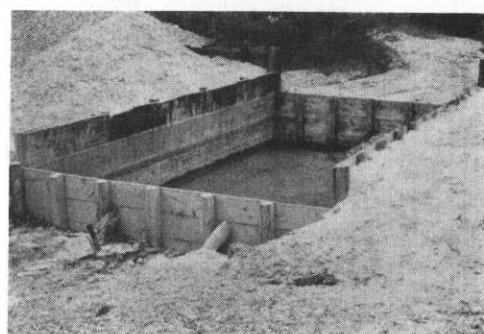
写真13 広い地域の侵蝕量測定柵 (試験地IV)

中にふくむ広い面積からの侵蝕量はどうなっているかを調べてみる。植生に被覆された土地の中にガリー侵蝕地 2 カ所と、面状侵蝕地 3 カ所をもつ小さな流域 ($19673 m^3$) の河道に長さ 5 m, 幅 3 m, 深さ 1.7 m の底部がセメント、側壁が板でできている柵を設置し、流出土砂量を測定した。植生は樹高 1~2 m で松を主林木とし、その他に各種の広葉樹より構成されている。土性は礫をふくむ粘土質である。面状侵蝕地帯は 2 カ所がペーブメントを作っており、他の 1 カ所は前述の面状試験地に近い性質をもっている。ガリーの一つは傾斜が平均 60° 以上の急傾斜で各所に細いガリーが入り込んでいる。しかし内部の 1 ガリー当たりの流域は小さい。他方のガリーは細長く、流路のような型をしていて、しかも一つのガリー当たりの集水区域も広いために水流による底部の侵蝕が激しいとみられる。両方とも幼年期的形態をしているが、前者は集水面積が小さく、後者は割合と大きいために、両者では侵蝕

総合地(IV)の侵蝕土砂量は面積的みて相当大きく、面状侵蝕地帯とガリー侵蝕地帯を適当にふくんでるので、この地方第三紀層地帯の平均値として通用すると考えられる。これによると、侵蝕土砂の流出のこの地方の平均は22 m³/ha程度とみられる。
