1. 被災状況

1.2. 経済学図書館の被災状況

2. 復旧活動の分析から防災対策へ

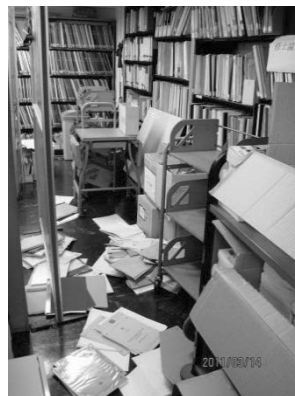
写真7

17日(木)午前には集密書架の業者3名が点検のため来館し、地下書庫の集密書架に問題がないことを確認、集密書架内で落下した図書の復旧作業を行った。また職員1名がスタッフルームの復旧作業を行った(写真7)。スタッフルームとは職員の控室と書庫を兼ねた部屋であり、修士論文、卒業論文、CD等が配架されている。

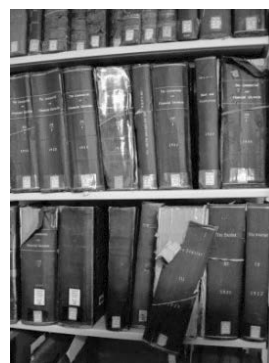
写真 8

3 層には製本された逐次刊行物が配架されている。そして、過去において製本されたものは一合綴あたりの雑誌冊数が多く、厚さにして 50 mm 以上、なかには 100

mm を越えるものまである（写真 8）。今回破損したのはそういった大型かつ重厚な書籍の、主に綴じやのど、そして表紙と本体との境のヒンジ付近であり、これらの破損状態は次のように三つの傾向に分けることが出来た⁴。

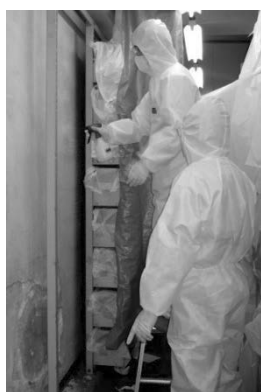
写真 15

赤門棟書の最東端（図3の左側）には教室関係空調用の煙突があり、煙突と書庫の境界の壁材がひび割れするなどして熱気が書庫内壁に伝わったため、長期間にわたり結露が生じていたと

考えられる。水分により壁面が軟化していたところに、今回の震災がダメージを与え崩落

この事実を裏付けるように、壁面崩落部分の周囲にあった製本雑誌にはカビの発生が見られ、書庫7層ではやはり壁面に結露によるものと考えられるカビの発生が認められた。

4月15日（金）に現場付近をエタノールにより除菌した上で（写真15）、黴が発生した書籍や濡れた書籍（計95冊）を隔離した。その後、業者による崩落部分の壁の修復工事が行われ、4月22日（金）に完了した。

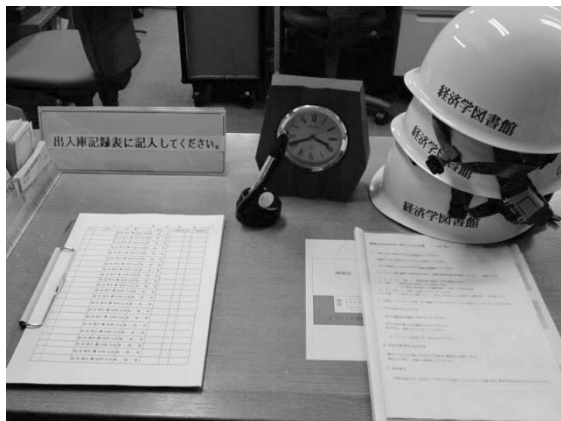
写真 17

これまで、利用者が書庫に入庫するには身分証の提示だけであったが、新たに入庫リストを用意し、入庫の際には氏名、所属、身分、入庫・出庫時間を記入してもらうようにした。これにより入庫状況の把握ができるようになった。災害の際には利用者確認リストともなる（写真 17）。
