5-3 地震時に被災危険性の高い居住者の特性

5-3-1 道路閉塞発生の危険性

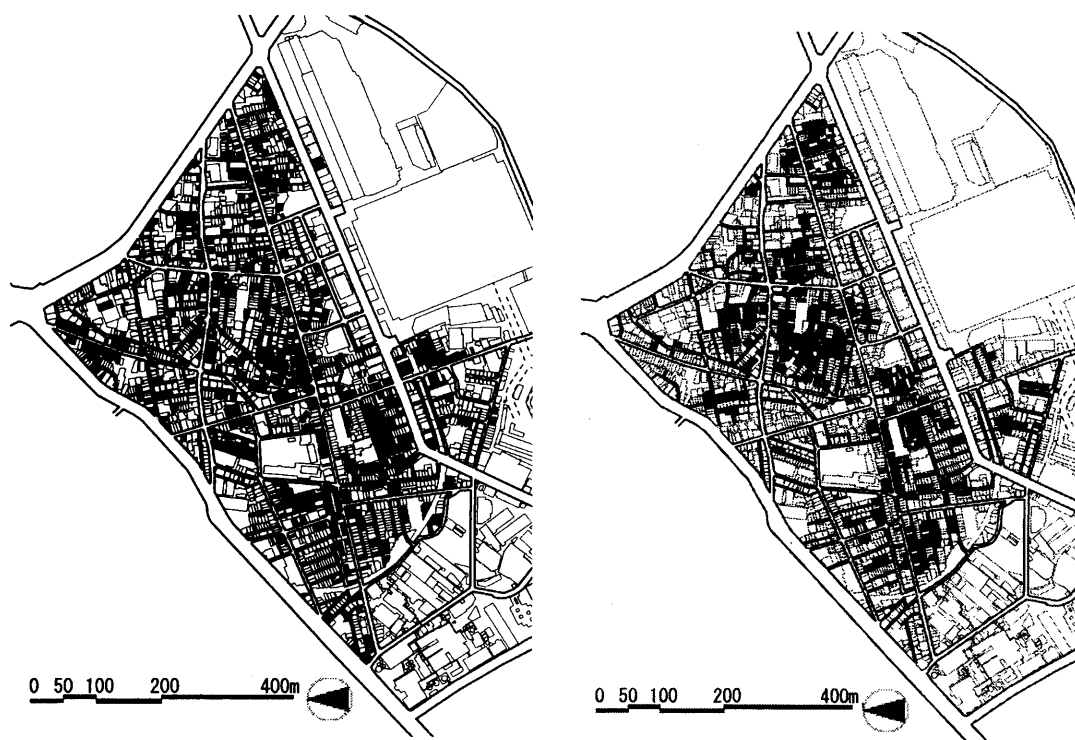
図 5-3-4 道路閉塞により避難・救助困難となる危険性が高い建築物の分布

- ① 大地震発生時に倒壊する木造建築物
(黒塗り部分: 地区内の木造建築物の 1/3 程度が倒壊すると仮定している。倒壊建築物の特定は, 現地目視調査にもとづく仮の想定)

- ② 大地震発生時に倒壊しないが, 他の建築物の倒壊で発生した道路閉塞により, 避難・救助困難となる危険性が高い建築物
(黒塗り部分: 道路閉塞の発生箇所は, 倒壊建築物の階数と前面道路幅員にもとづく仮の想定)

図注: 本図は, 木造建築物の倒壊にともなう道路閉塞の発生が, 倒壊しない建築物にも影響を及ぼすことをイメージとして示したものであり, 地震時の被害想定を直接目的としたものでない。

^{*30} 木造建築物の倒壊にともなう道路閉塞の発生が、倒壊しない建築物にも影響を及ぼす状況を、図 5-3-4 にイメージとして示す。
