新潟地震踏査概報

地震研究所 南雲 昭三郎

(昭和39年7月14日発表—昭和39年8月10日受理)

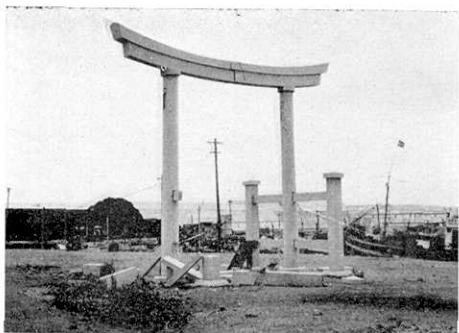
山形県温海町鼠ヶ関において被害が第 2 図に示すように、北西端の殿島神社から市街地を横切り、南東の県境の崖くずれに及ぶまで連続的に細い線に追跡され、その延長は約 1.5 km に及んだ。殿島神社の鳥居は片側の柱を支点とし他方を左右および上下にふり回されたような倒れ方をしており (Fig. 4)、花崗岩で作られた円柱の根元には曲げ、振り破壊によると思われる割目が入っていた (Fig. 5)。また国道を横断した亀裂、魚市場コンクリート床の亀裂などはいずれも振動の激しさを表わしていた。これらの破壊の特徴は細長い線に被害が連続的に追跡されること、その破壊の状況が強烈な振動の跡をとどめていることなどである。現在の段階では地質構造線は記載されていないが、以上の状況は何らかの地質構造線の存在を予想させるものがある。

Fig. 4
山形県鼠ヶ関厳島神社，鳥居の破壊

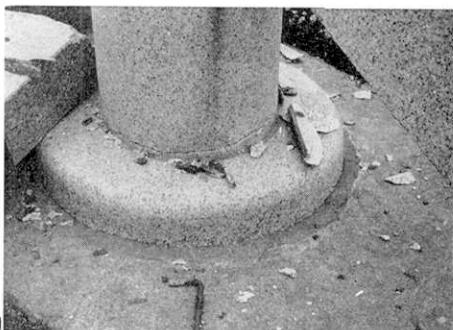
Fig. 5
山形県鼠ヶ関厳島神社の鳥居の花崗岩から作られた円い柱の根元の割目，柱が曲げ，ねじり破壊を受けたと思われる。

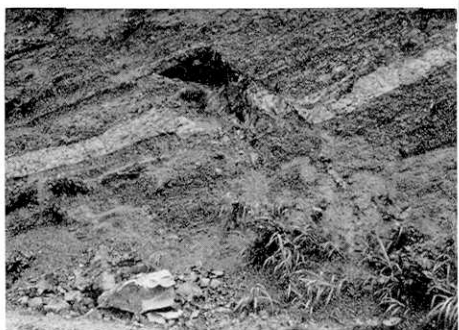
新潟県山北村勝木において落石、地這りなどの地変がいくつかみられたが、勝木から碁石に抜ける八幡山切通しにおいて、平面に仕上げられた切り取り斜面の露頭において、落差約 50 cm の小さな断層の所から岩が欠けて跳ね落ちている現象 (Fig. 6) がみられた。岩の欠け落ち方をみると、断層面と地層面とで仕切られており、その面に沿つて激しくもまれたようにみうけられる。また平面から岩片が跳ね落ちるということは振動の大きさとしては相当のことであろう。地層は第 3 紀層の泥岩と凝灰岩との互層である。1/20 万新潟県地質図によれば、この附近には断層線が走っている。この小例は、断層面が広い媒質内の不連続面として、媒質が運動する際に、振動モードの不連続部となり、応力の集中あるいは大きな変形を生じさせる場合があるということを直接的に示しているものと考えられる。

Fig. 6
新潟県勝木八幡山切通しにおける断層からの落石

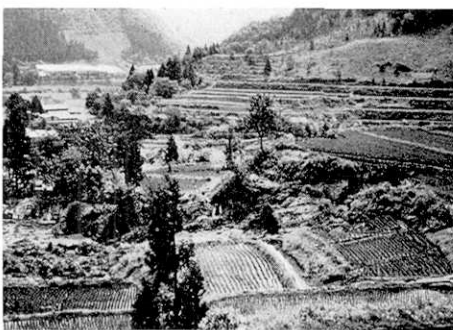
Fig. 7
山形県山五十川における地這り崩壊

山形県温海町山五十川において、第3図に示すように、地這りおよび家屋の被害が細長い線上に約1kmにわたって続いていた。南端の地這り (Fig. 7) は細い楔状の陥没崩壊の形をなし、北部の地這りは段丘に沿って馬蹄形状に数ヶ所滑り落ちていた。地質構造は明らかではないが、五十川がこの地点で「 Γ 」形に弯曲し、水平ずり断層に伴う地形を示している。これほど大きな地這り崩壊があつたにもかかわらず全壊家屋は全戸数230ヶの中2戸であり、半壊家屋は8戸であつた。

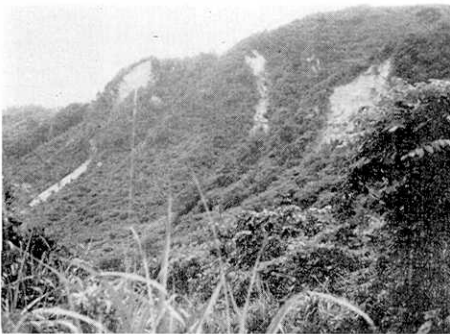
落石には単なる滑り落下の外に, 交叉する節理面を境として跳ね出し欠け落ちたように思われるもの (Fig. 10) があつた。また一つの尾根に数ヶ所崩壊の生じた所もあつた。(Fig. 11).

Fig. 11
新潟県今川—寒川間の海岸近くの一つの尾根に数箇所生じた崖くずれ。
