自動車エンジン・カムフロッワー用耐摩耗材料の設計

加 納 眞

自動車エンジン・カムフォロワー用耐摩耗材料の設計

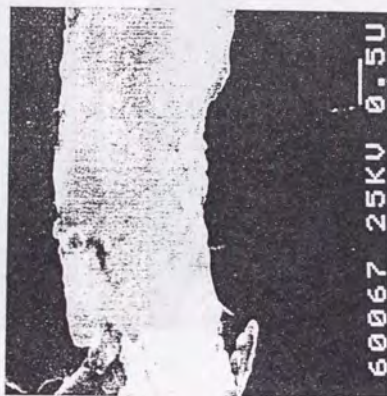
Fig.1.4 Morphology of corrosive wear debris

Fig.1.4 a),c) は、ディーゼルエンジン実機の、ファイアリング耐久試験後のチルド鋳鉄製ロッカーアームフォロワーの外観を示す。Fig.1.4 a) は排気ガスを還流した（EGR付加；Exhaust Gas Recirculation）例、Fig.1.4 c) は還流しない例であって、前者は後者に比べ、著しく大きな段付き摩耗を生じている。各々の試験終了後のエンジンから回収した潤滑油中の摩耗粉をフェログラフィー法(23)によりトラップし、それらの形状をSEM像と比較した例をFig.1.4 b),d) に示す。段付き摩耗を生じた場合の摩耗粉が茶褐色を呈し、サブミクロンの非常に微細かつ粒状（Fig.1.4 b)）であるのに対して、EGR無しの場合の摩耗粉は黒色を呈し、薄いプレート状（Fig.1.4 d)）となっている。この結果と、EGR付加によるブローバイガス中のSOx濃度の増加および潤滑油の塩基価の減少が認められたことから、EGR付加の場合の段付き摩耗の主要因は硫酸による腐食摩耗と考えられた(10)。

a) Severe wear following EGR 40% engine test 600h

c) Mild wear following EGR 0% engine test 800h

b) Fine debris collected from 40%EGR engine test oil

d) Thin plate debris collected from 0%EGR engine test oil

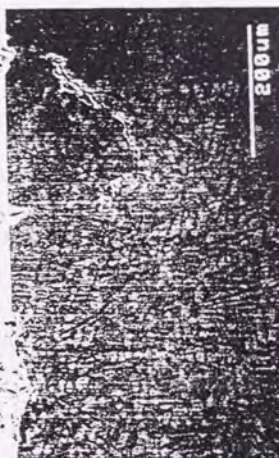
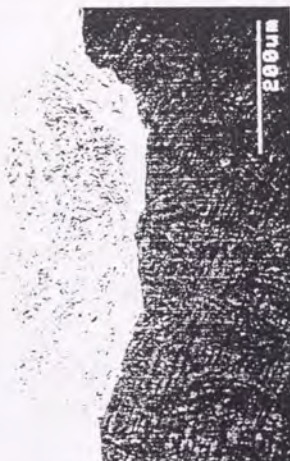
Fig.1.5 Pitting wear morphology

Fig.1.5 a) は、ころがり接触を狙ったニードルローラー・ロッカーアームのフォロワーを用いて、接触面圧をこのエンジンの標準仕様に比べ1.6倍程度高めた状態で、モータリングエンジン耐久試験を行なった後の、チルド鋳鉄カム表面に見られた剥離ビット状の摩耗である。フォロワー摺動痕のエッジ部にビットが形成されていて、Fig.1.5 b),d) の表面SEM像およびそれぞれの断面組織写真 Fig.1.5 c),e) からわかるように、その部分にはクラックの進展がはっきりと認められる。この損傷は接触面圧、回数の増加で加速されることから、微視的なころがり疲れと分類された。カム表面に生ずるこのような摩耗は、すべり式ロッカーアームフォロワーを用いた高面圧、高速度の長時間耐久においても見受けられている。

b) Cracks propagated from sliding surface (SEM)

c) Microstructure of cross-section

d) Pit formed on sliding surface (SEM)

e) Microstructure of cross-section

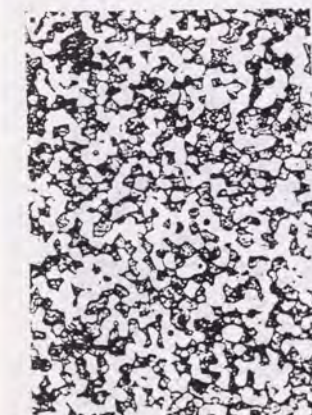
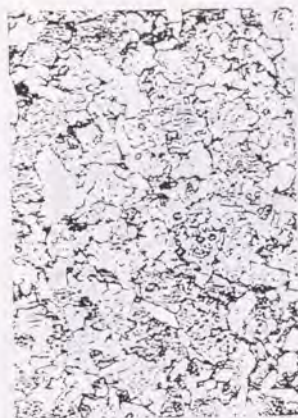
Fig. 2.1-1 Microstructures of follower materials

a) P1 : White precipitates; $(Fe,Cr)_7C_3$
Matrix : Bainite ~ Martensite

e) P5 : White precipitates; $(Fe,Cr)_7C_3$
Matrix : Bainite

f) P6 : White precipitates; $(Fe,Cr)_7C_3$
Matrix : Pearlite

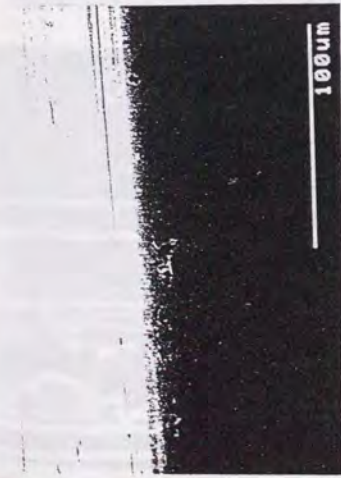
Fig.4.3 Wear morphology of P6 follower

a) Cracks propagated from sinter pore near sliding surface

b) Magnified photograph of (a)

c) Initial cracks across plowing grooves

d) Magnified photograph of (c)

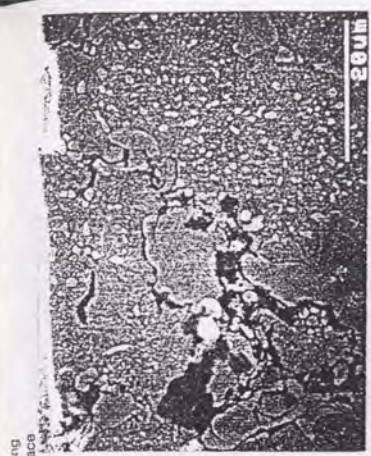
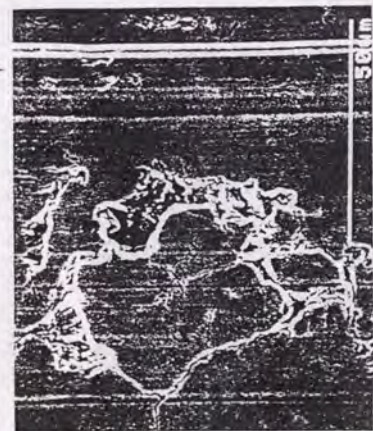
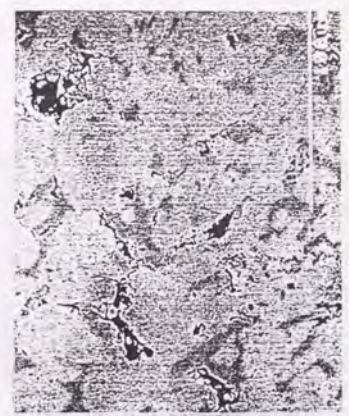
Fig.4.4 Wear morphology of P8 follower

次に、P 8 フォロワーについて見ることにする。P 8 材は、Fig.4.4 f) の材料の断面部エッチング組織の SEM 像からわかるように、結晶粒界や灰色に見える粒界析出した炭化物の界面に、焼結空孔が多量に残存している。Fig.4.4 a), b) に見られるように、摩擦表面にはこれらの焼結空孔から進展したクラックとそれらによる摩耗粉およびビットが形成されている。また c) のように、断面には表面から入ったクラックが、これらの空孔を連結するように、粒界に沿って約 100 μm と深くまで伸びていることがわかる。さらには、写真 Fig. 4.4 d), e) のように、他の P シリーズに比べて摩耗粉が深くから大規模に剥離して行く様子が見受けられる。他の P シリーズ材については、ほぼ標準材 P 3 もしくは P 6 に類似した摩耗形態を示していた。

e) Delaminated particles on sliding surface

a) Plowing grooves and delaminated particles on sliding surface

c) Cracks propagated around grain boundary and carbides

e) Cracks propagated around delaminated particles

b) Delaminated particles on sliding surface

d) Pits formed on sliding surface

f) Sinter pores around grain boundary

まず、従来「スカuffing」摩耗と呼ばれていた損傷、すなわちフォロワー材料の表面からのクラック進展による疲労破壊に支配されると考えられる摩耗形態を示したフォロワー材料群（P1を除く鉄基焼結合金材Pシリーズと高速度鋼焼結材H1とH2）について解析して行く。但し、P8材については以下の理由で定量解析から除外した。P8材は、Fig.4.4 f)の材料組織からわかるように、結晶粒界に他の焼結材では見られない大きな焼結空孔が存在しており、それらが切り欠きとして作用してクラックの伝播が容易となり、フォロワーの過大な摩耗を生じたものと考えられたので、定量解析には適さないものと判断した。同一の「スカuffing」摩耗を生じたと考えられるフォロワー材のP2～P7とH1、H2の8材種について、フォロワー摩耗量と7種の材料特性値との関係を調べた。結果を、Fig.5.23, 5.24に示す。Step4で登場する説明変数STRは抗折強度を示す。まず、Step1でマクロ硬さが選ばれ、この時点で既にR-SQUARE値は0.86と高い値が得られる。Step2で粒径DDが加わりR-SQUARE値は0.96と非常に高い値が得られる。また有意水準f値も0.0003と非常に低い。これらの2つの偏回帰係数を重回帰分析のモデル式〔4〕にあてはめた関係式を以下に示す。

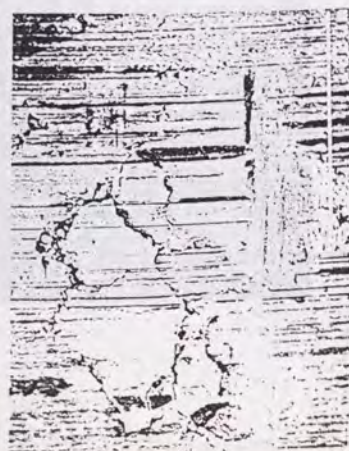
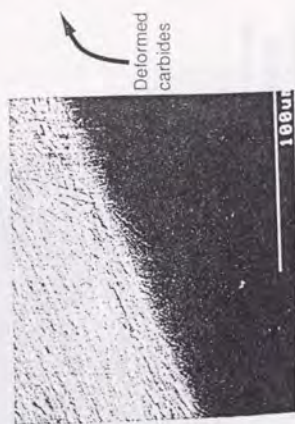
Fig.4.5 Wear morphology of H1 follower & mated cam

H 材は、P 材に比べて材料強度が高い高速度鋼の合金成分を有する鉄基焼結材である。まず、H 1 フォロワーの摩耗形態を Fig.4.5 に示す。Fig.4.5 a) のように、摩擦表面には P 材と似たクラックと脱着前の摩耗粉および脱着後の小さなビットの形成が見られる。しかしながら H 材では、写真 Fig.4.5 c) のように、いったん離脱した摩耗粉が押し潰されたような部分も見られ、P 材よりも摩耗粉の脱着がしにくい様子が見えてくる。さらに b), d) では、断面の焼結空孔や表面から材料内部に伸びたクラックが認められるが、いずれもクラックの幅が狭く、開口していないように見える。また、相手のカムは、Fig.4.5 e) に示すように、表面の条痕が浅く滑らかであり、P 3 フォロワー材の相手カム (Fig.4.2) よりも損傷が軽く見える。摩擦面直下にはアンドライト状の炭化物が塑性流動して矢印のように変形している。また、Fig.4.5 f) のように、炭化物の周りにクラックの形成も見られた。

a) Plowing grooves and delaminated particles

b) Cracks propagated from sinter pore

d) Cracks propagated from sliding surface

e) Deformed layer near surface

f) Cracks propagated around carbides

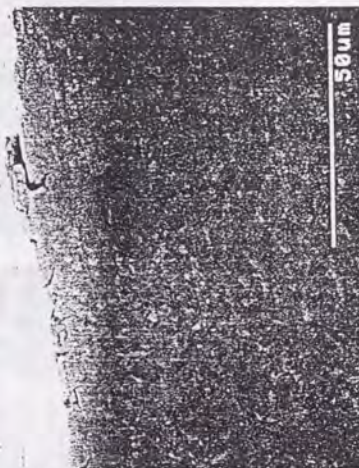
Fig.4.6 Wear morphology of H2 follower

a) Plowing grooves formed across surface finishing grooves

c) Delaminated particles

b) Delaminated particles and micro pits on sliding surface

d) Shallow cracks propagated from sliding surface

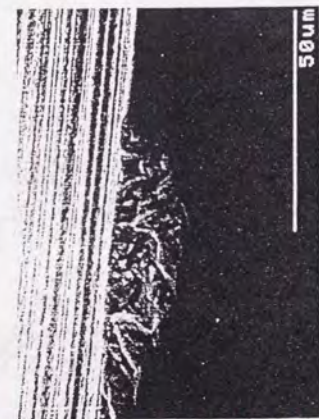
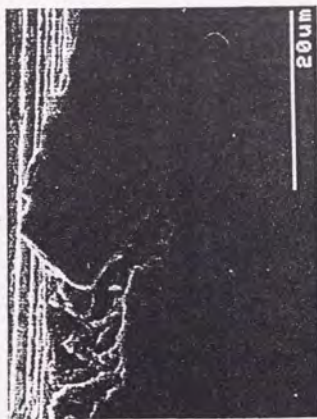
Fig.4.10 Wear morphology of C4 follower

次に、相手カム材に近い成分と組織を有する低合金チル鋳鉄材のC4フォロワーの摩耗形態を、Fig.4.10に示す。これもやはりC1材と同様に、表面に掘り起こし状の条痕(Fig.4.10 a)~c))と摺動方向に沿った浅いクラックおよび欠落が見られる(Fig.4.10 d),e))。また、離脱しかかった部分が隆起している状況も観察された(Fig.4.10 f))。

d) Shallow cracks and pits near surface,
Cracks propagated across dendritic carbides

e) Magnified photograph of (d)

f) Cracks propagated across dendritic carbides and digged up chip

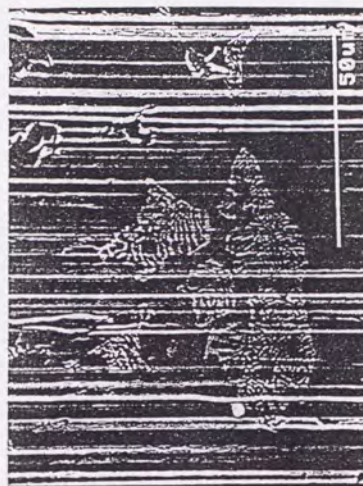
Fig.6.8 Wear morphology of C3 follower

a) Sliding surface

b) Cracks propagated around carbides and pits (Magnified photograph of (a))

c) Carbides under plowing pattern (Another area)
