首都直下地震防災・減災特別プロジェクトにおける 東京湾第二海堡での地震観測点の設営について

Construction of Seismic Observation Stations in the Daini Kaiho in the Tokyo Bay for the Special Project for Earthquake Disaster Mitigation in Tokyo Metropolitan Area

本報告では、このうち東京湾第二海堡の地震観測点設営を報告する。第二海堡は千葉県富津岬沖約3kmに位置し、水深約9mの地点に海拔約11mまで盛土して建設された人工島である (図1)。島の大きさは、東西約250m、南北140mであり、逆くの字の形状をしている。島内には海上保安庁所管の海上災害防止センター消防演習所や国土交通省の波浪観測所・灯台などが存在する (図2)。島内の施設は、独自の自家発電や太陽電池により維持されている。

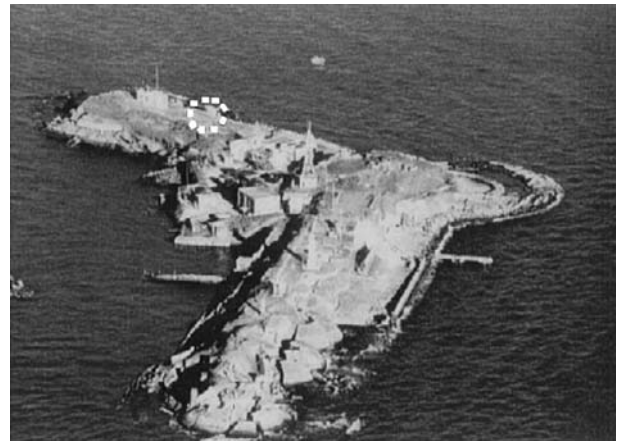
図2. 第二海堡を西方から臨む。中央：保安庁消防演習場施設(印)：観測点設営場所。東京湾口航路事務から借用

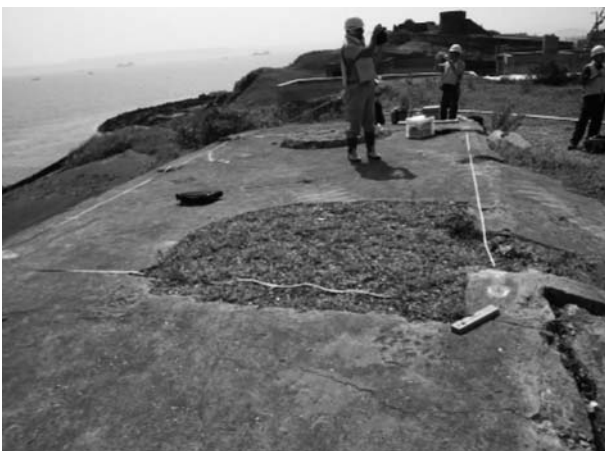
図 4. 観測点設営場所調査. 後方円形状: ボーリング掘削位置. 手前の草地: 旧防空壕及び弾薬庫の出入り口跡

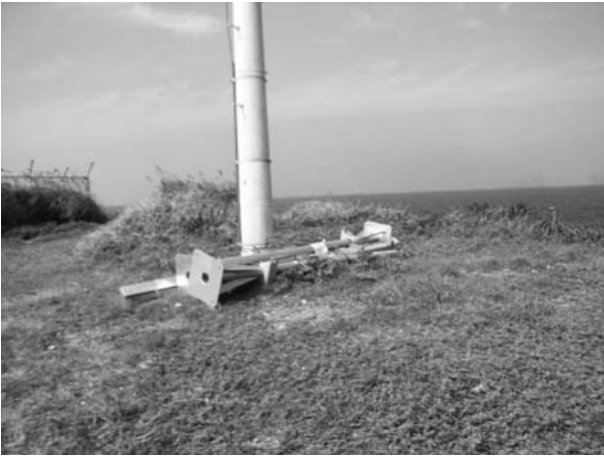
図 14. 高台上げられた太陽電池モジュール支柱と他資材

掘削マシン、小型重機、大型発電機、ケーシング管及び観測機資材など持ち上げ作業が行なわれた（図 14）。高台からは小型重機を使用して観測点設営地点まで各種機資材を繰り返し運び入れた（図 15、16）。運び込まれたボーリング掘削マシンは、掘削場所の円形状コンクリート上に据え付けられ、掘削仕様に基づいて工程表通りに掘削が開始された（図 17、18）。また、掘削場所横に運び込まれた 5 インチケーシング管 (127φ) と 8 インチケーシング管 (203.3φ) を示す（図 19）。

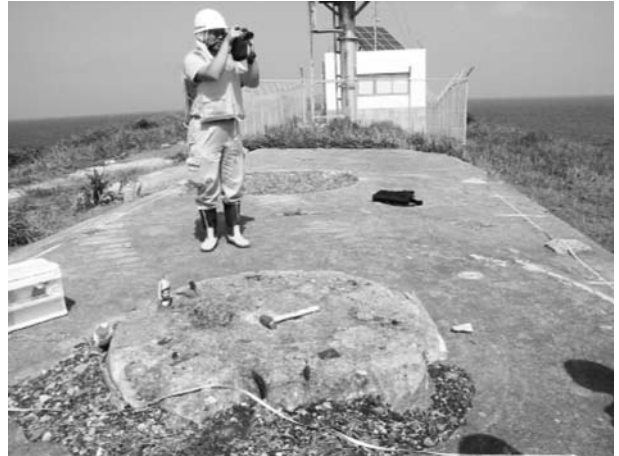
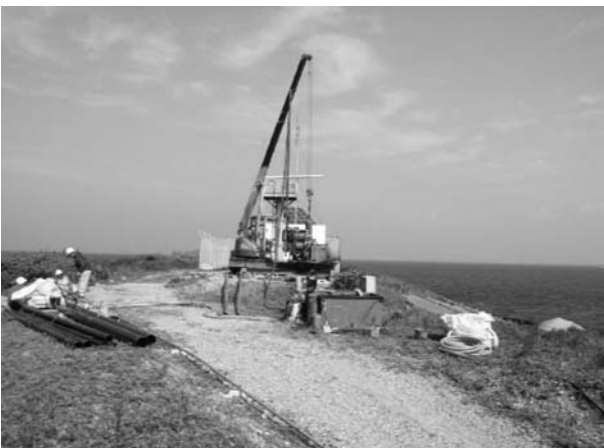
図 17. 手前コンクリート円形状ボーリング掘削地点

図 18. ボーリングマシンの据付状況とケーシング管（左）

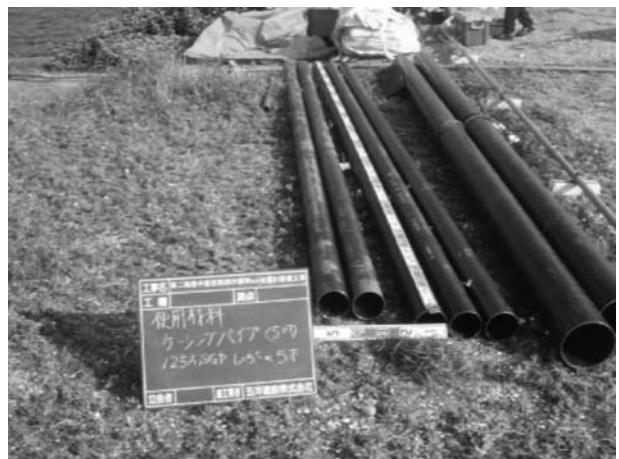
図 19. 搬入した5インチケーシング管と8インチ管（右）

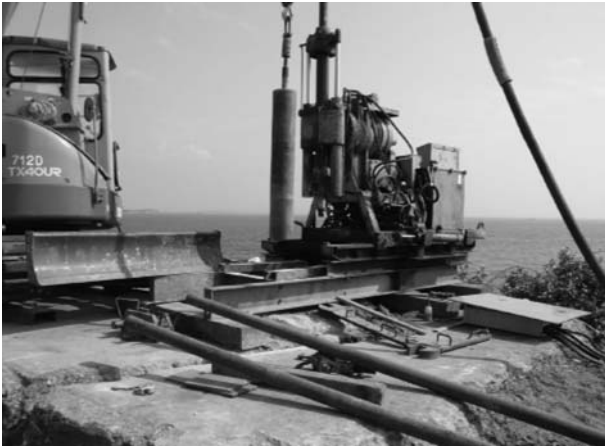
図 20. ボーリング掘削開始状況。掘削 8 インチビット

第二海堡は地上から海底まで約 20 m の人工島である。ボーリングの掘削深度は、地上から 20 m と海底下 10 m ほど掘削し 30 m 地点に地震計を埋設する観測井である。掘削作業をスタートする前に掘削業者を現地に案内し、掘削仕様書に基づき現場の特殊事情（旧軍事施設）を説明した。また、防空壕など空洞にあたる可能性を考え、太めの 8 インチケーシング管を用意した。掘削後まもなく約 2 m 下部で空隙に当たり、掘削用ベントナイト溶液の漏れが生じ掘削はストップした（図 20）。旧砲台跡の円形状コンクリートを掘削したときに掘り出されたコンクリート片を示す（図 21）。空隙部は 1 m ほどであるため、空隙部を 8 インチの鋼管柱で被い空隙先の掘削を試みた。これが功を奏し順調に 2.3 m ほど掘削が進んだが、さらに大きな空洞に当たり完全に掘削作業が停止に陥った。現地から空洞部の空間は 3 m 以上と連絡を受けた。そこで現場に急行し富津埠頭から急遽用意された 11 時頃の臨時便に乗船し第二海堡に向かった（図 22）。

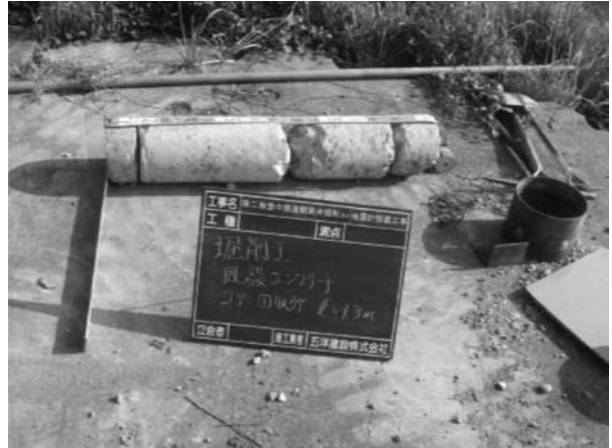
図 21. 旧円形状砲台跡地からの掘削コンクリート片

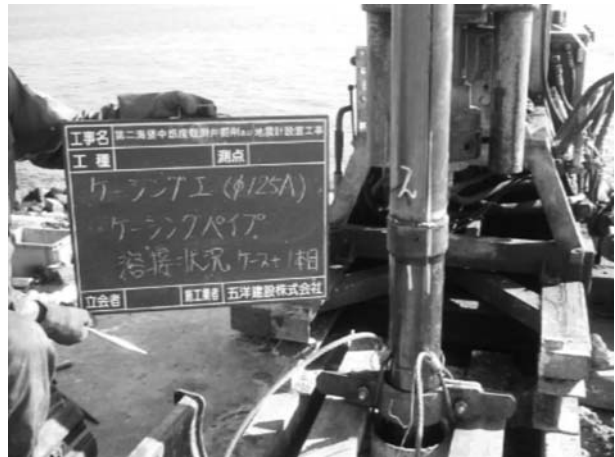
図 23. 地震計埋設用ケーシング管溶接と外側 8 インチ鋼管ケーシング管の罫書き線 N 方向に向け抽出

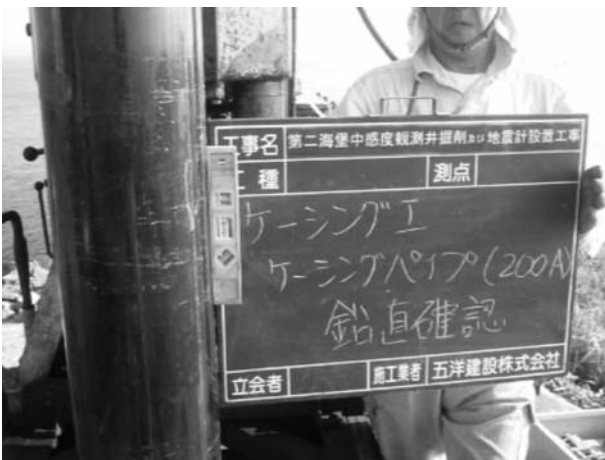
図 24. 地震計埋設用ケーシング管挿入時の鉛直確認

そこで最後の手段としてセメントを注入し孔底周囲を固めながら掘削を行なう方法しか残されていないとの報告を受けたが、この方法を用いるためには重大な決断が求められた。それは、抽出したセメントが海水に混ざり第二海堡周辺海域に滲みでた場合は、海水汚染で漁業問題に発展する恐れがあるためである。第二海堡の護岸工事は、国交省で第二海堡周辺海域の海水汚染防止のため、工事中は定められた時間と場所で1日2回の海水調査を実施していたこともあり、掘削開始の再指示には思い悩み熟慮をしたが、直ぐには回答できず30分ほど考える猶予をいただくことにした。そのことは、第二海堡への観測目的が東京湾で唯一地震観測点が構築でき、海底下に地震計埋設が可能な場所として選定した首都直下プロジェクトの重要観測点としての計画であったためである。そこでプロジェクト関係者と相談したが、地震計埋設は海底下が望ましいとの結論であった。現場には海水への染み出しが生じないことを祈る思いで再掘削の指示をだした。掘削は数メートル掘っては周囲をセメントで硬め、一日後に掘削する繰り返し作業の日々が続いたが、心配された海水へのセメントの染み出しなど発生せず、予定の32mに達する難掘削であったがボーリング孔は掘り上がった。その後は地震計埋設用の5インチケーシング管の溶接接続を行い挿入作業を実施した(図24)。ケーシング管の抽入も順調に進み心配されていた

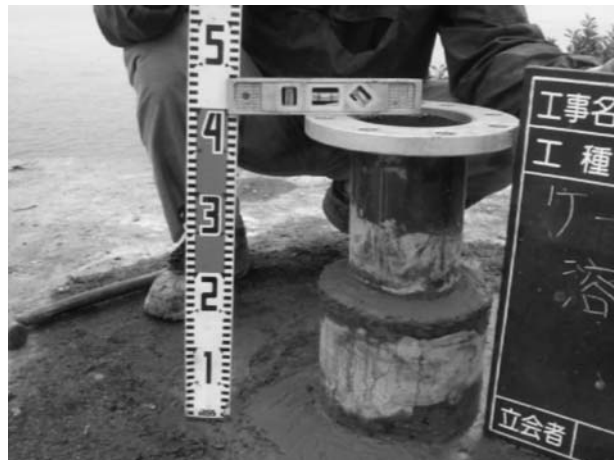
図 25. 完成したボーリング孔口にフランジ溶接状況

穴曲がりも仕様書通りに掘削でき、紆余曲折を経てようやく地震計埋設用のボーリング孔が完成した(図 25)。また完成した観測井の概念図を紹介する(図 26)。

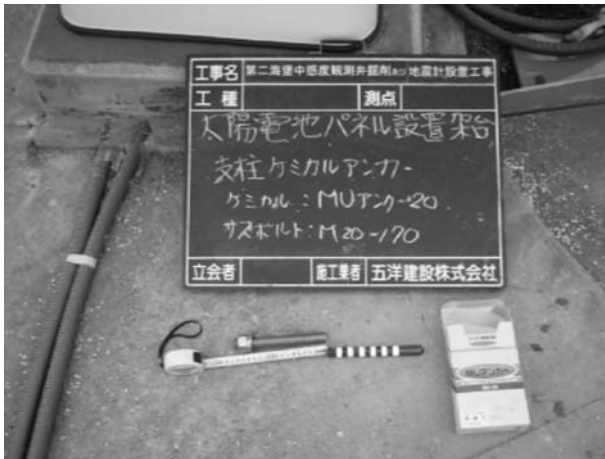
図 29. モジュール支持支柱固定に用いたケミカルアンカー

架台支柱の基礎台座部の固定は、コンクリートたたき上にケミカルアンカーを用い固定した(図 29)。作業中に細部の施工箇所は、作業員から取付け位置や組立状況の説明を求められ、連日「親方」とよばれて現場を離れることはできなかった。正規の設計施工図の存在しない現場合わせ作業の辛さを痛感させられることにもなった。一日の作業終了後は宿で明日の段取りや組立詳細図などの作成に追われ、明日の天候が良好であることを願う日々であった。観測機器収納ラック、バッテリー保護カバーのコンクリート製の取付け台施工には、水が必要であるためポリタンクで富津埠頭から運び入れ実施した(図 30, 31)。組立作業も中盤頃には観測点の骨格が組み上がり、太陽電池モジュールの取付けには現場監督にヘルメット・軍手の外すこと

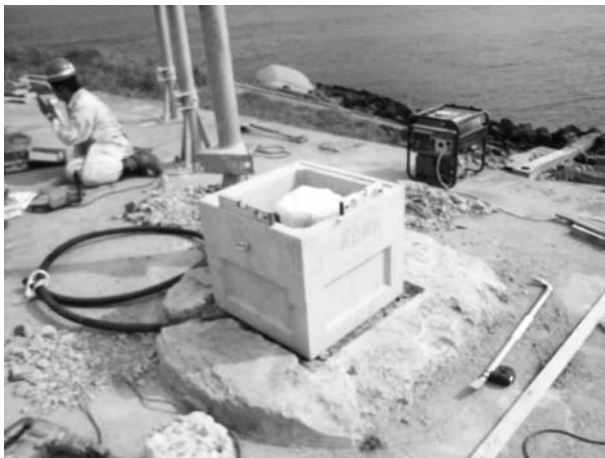
図 31. ボーリング孔口の保護升取付け状況

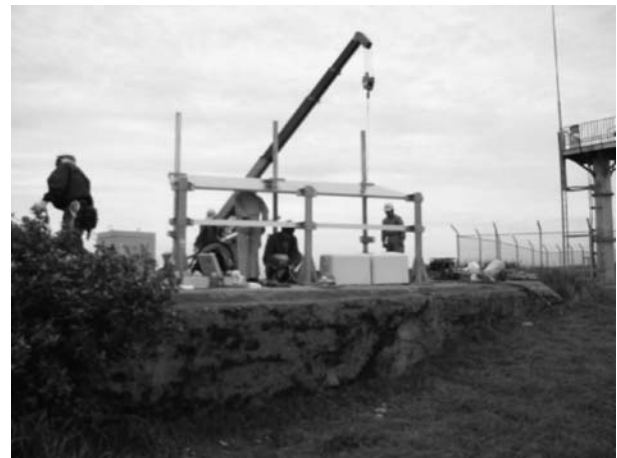
図 32. 支持支柱への太陽電池モジュールの取付け状況

解を得て細心の注意をはらい取付け作業を進めた(図 32)。このことはモジュールがガラス製で作られているため、持ち運びや取付け時に滑り落すことの防止とヘルメットがモジュールに直接触れないことのためである。また、モジュールのセル(硝子)の材質・種類は、多結晶シリコンを使用した太陽電池である。1 枚のモジュールの大きさは 1m×1m のほぼ正方形で、8 枚のモジュールは組み上げられた枠内に容易に装着できず、枠内の固定ボルトを緩め、小型クレーンで吊りながら調整を図り取付けを完了した。

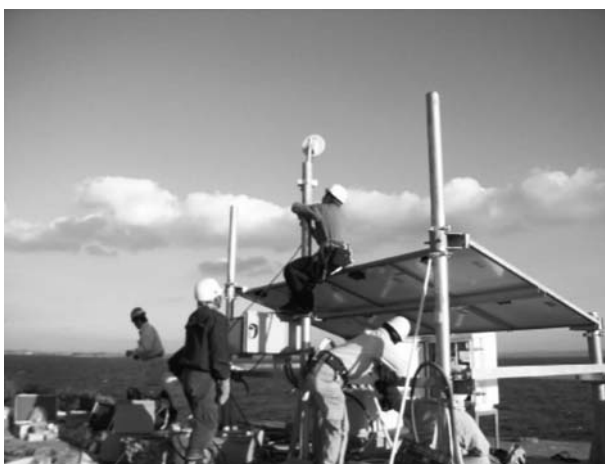
図 33. パネル支柱上への無線 LAN アンテナ取付け状況

観測点には電源が存在しないため観測井横に太陽電池モジュールを設置し、モジュール下部には地震データ収録装置と硝子繊維強化プラスチック製(FRP)の電池収納ボックス 2 個を設置した(コスモテック EQA-650HS)。またモジュール支持支柱の上部には無線 LAN の送信アンテナと時刻校正用の GPS アンテナを取り付けた(図 33)。支持支

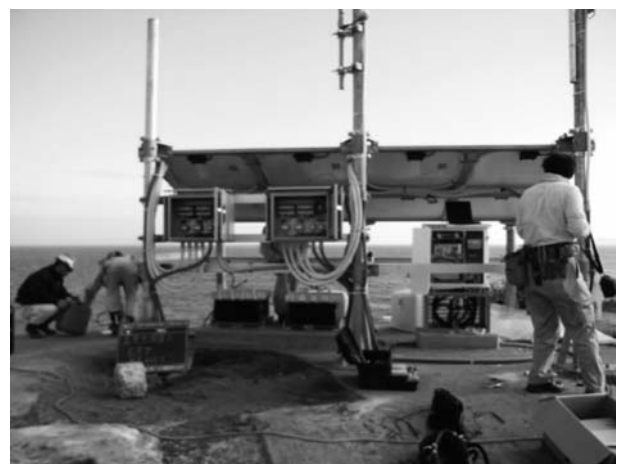
図 34. パネル下部への各種装置の取付け状況

柱の中段には搬入した L 形アルミアングルを取付け、太陽電池コントローラボックス 2 個を設置し、モジュール下のコンクリート台に地震データ収録装置を取り付けた(図 34)。FRP のボックス内には、シールド型サイクルサービス用バッテリー(CF12V200DC) 2 個で、二つのボックス内に計 4 個を設置した。全体のバッテリーの容量は 400 Ah で、無線 LAN を含む総消費電力は約 25 W である(無日照稼働時間は 2 日以上)。またバッテリーは、FRP 製カバーとコンクリート台の隙間から潮風や塩水などの浸入により、塩害防止のためコンクリート台に直接設置せず、ステンレスアングルを用いて隔離した(図 35)。また、設置したバッテリーが大地震時にコンクリート台からずれ落ちないようにボルトで固定した(図 36)。

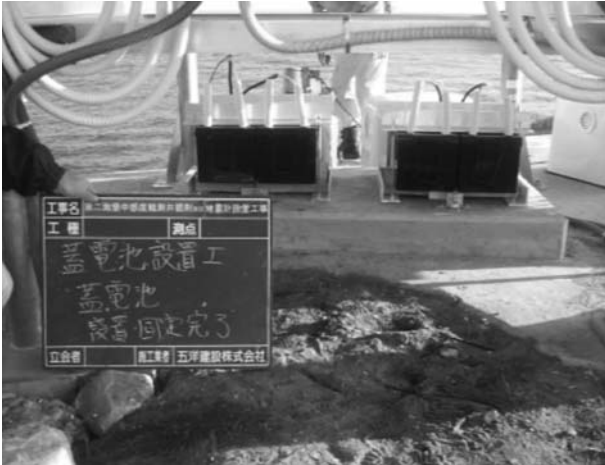
図 35. 塩害防止のため台から離れたバッテリーの取付け

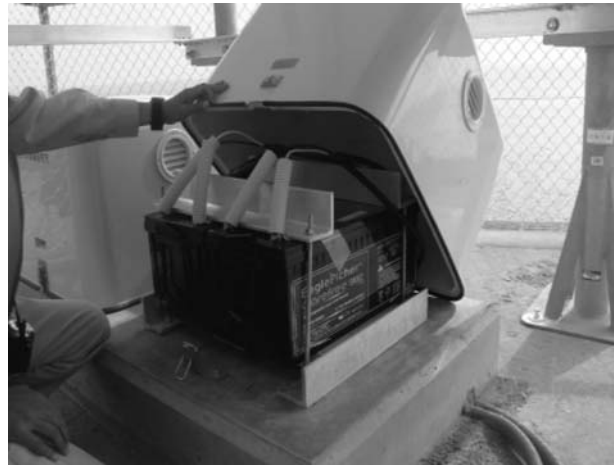
図 36. バッテリーの取付け状況と保護カバー（FRP）

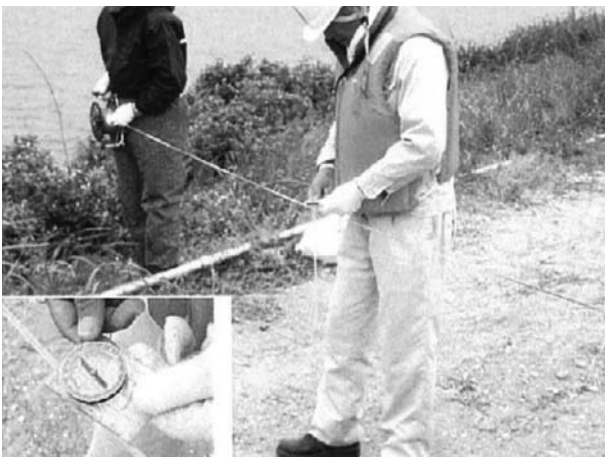
図 37. 埋設ケーシング管の野書き線からの方位チェック

太陽電池モジュールの取付けが完了し、つづいて観測井に地中地震計の埋設作業に取り掛かった。正規の地中地震計設置前に観測井のケーシング管埋設方向の確認作業を実施した(図 37)。この作業はケーシング管に印された罫書き線がN方向に抽入されているかの確認である。つづいて事前に用意されたダミーの地震計を用い、ケーシング管の底部の固定ピンへの地震計装着確認と埋設深さの検尺を行なった(図 38、39)。この作業は地震計の方位が正しく埋設されることへの重要な確認作業である。埋設の検証が行なわれ確認後に、正規の地中地震計の地上での動作チェックを実施した(図 40)。地震計が正常であるため本格的に埋設作業に取り掛かった(図 41)。埋設も順調に進み地震計が孔底に着装した時点で、地震計と埋設用ロッドとの切り離す作業が手順通りできなかった。原因は孔底部のケーシング管内側の突き出ているピンに地震計筐体に切り込ま

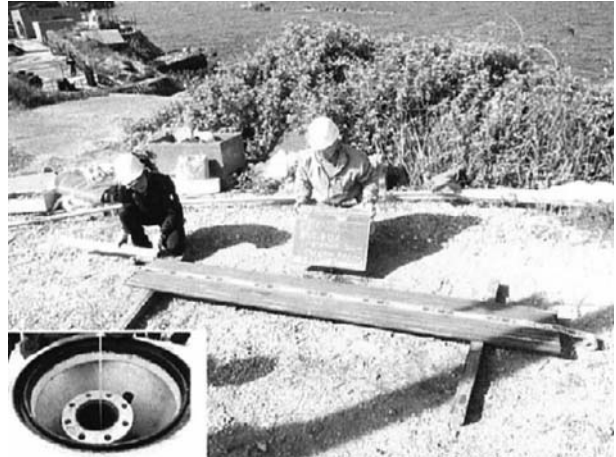
図 38. 掘削に用いたロッド管の検尺と左下掘削深さの検尺確認

図 39. 埋設前に行なったダミー用地震計設置のテスト

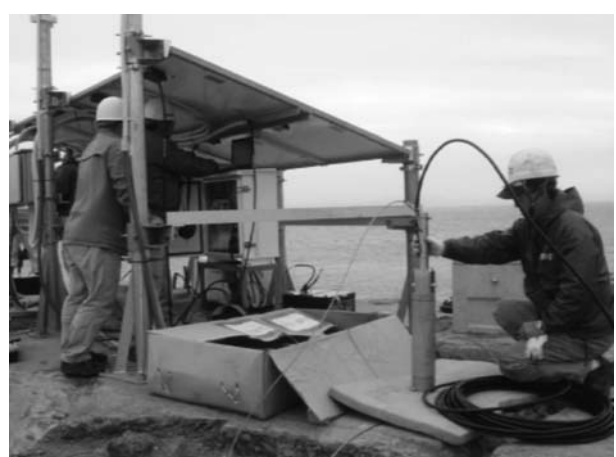
図 40. 地中地震計埋設直前に行なった地震計の動作チェック

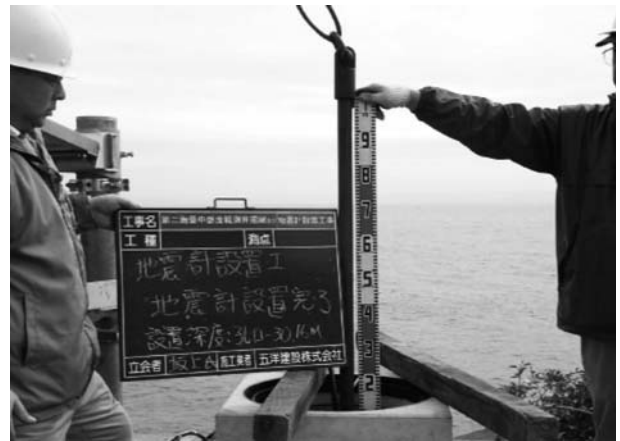
図 42. 地中地震計埋設完了状況(設置深度 30.16 m)

れているキー溝が完全に装着できない状態となっていたことであった。そこで地震計の引上げを行い、機械加工で生じたキー溝部のバレをヤスリで滑らかにして再埋設を実施した。結果、ダミー埋設時に確認できた深さまで埋設が完了した(図 42)。観測井の孔口にフランジを取付け地震計埋設作業が終了した(図 43)。最終工程として観測点施設周囲のフェンスの取付け作業中に(図 44)、埋設後の地震計の稼動テストを行なったが地中 30.16 m の微動データは正常に観測でき良好な記録が得られた。次に埋設地震計に人工的に振動を与えての観測方法には、思案したが観測点横に小型重機と大型発電機が置かれていることに気がつき、小型重機を観測井近傍で動かすことにし、この重機振動を 30.16 m の地震計で観測することを試みた。結果は良好な振動記録を観測することに成功した(図 45)。

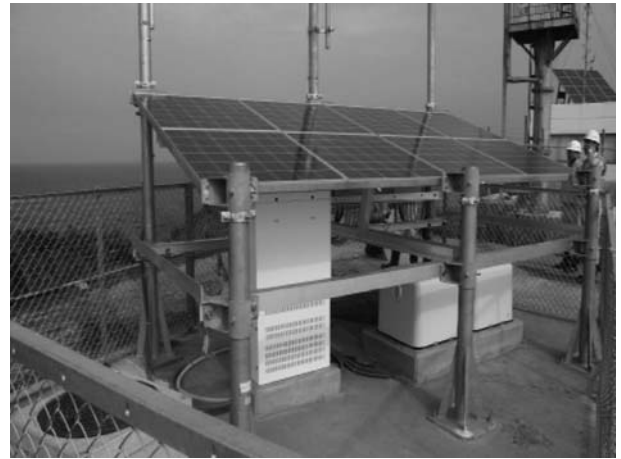
図 49. 太陽モジュール 8 枚，収録装置・バッテリー取付け状況

観測点設営場所は、設置環境の厳しい地点のため多くの関係者の協力を得なければ10日間ほどで完成できなかったと思う。完成した観測施設上部中央には、データ送信の無線LANと左側上部には時刻校正のGPSアンテナをそれぞれ取付け、データ送信テストを受信側の富津岬観測点間で行い正常に受信できることの確認作業を行った(図48)。また、太陽電池モジュール8枚の取付け状況とモジュール下部のデータ収録装置及びバッテリー収納ボックスの取付け状況を示す(図49)。最後に観測点施設の管理と防犯の目的で溶融亜鉛メッキの高さ1.2mのネットフェンスで囲い、入口扉を施錠し施設所管名を明示した看板を取付け11

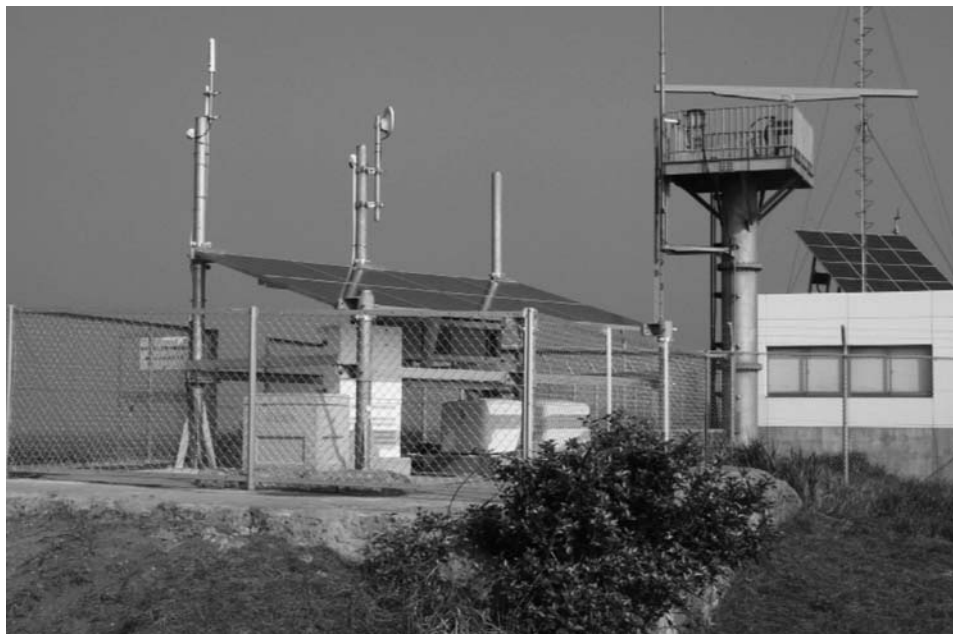
図 53. 東京湾第二海堡に完成した地震観測点の外観：左上部 GPS, 中央上部無線 LAN アンテナ

置できないため，東京湾においては，沿岸の埋め立て地，もしくは人工島に設置した。その中で，第二海堡とアクアライン（海ほたる・風の塔）は，地震観測点配置上，重要な位置にある。第二海堡は東京湾の富津岬沖に位置し，一大国家プロジェクトとして明治 22 年（1889 年）に着工し，25 年の歳月をかけ大正 3 年（1914）に竣工した無人の島である。現在は，海上保安庁第三管区保安本部が所管し，横須賀海上保安部が管理する国有地である。2008 年 11 月中旬には，この観測網の重要地点である東京湾第二海堡に地震観測点を完成した（図 53）。つづいて 11 月末に東京湾横断道路アクアライン 2 ヶ所（海ほたる・風の塔）にも地震観測点を完成した。
