地震研究所総合強震観測システムの構築

Construction of the General Observation System for Strong Motion in Earthquake Research Institute

The general observation system for strong motion on three-type buildings in Earthquake Research Institute has been constructed. This system consists of twelve accelerometers and a multi-channel data logger. The construction of a new building of Earthquake Research Institute was started at the end of 2004 fiscal year. The structure of the new building (Bldg.1) was designed to be a seven-storied reinforced concrete building of pile foundation with seismic isolation system. Division of Disaster Mitigation Science of Earthquake Research Institute. proposed a basic plan of strong motion observation with settled accelerometers. The main feature of this observation plan is the settlement of accelerometers ; two in pile, one on the base of isolation system, two at the eastern and western ends of first floor, one at seventh floor, and one on the ground, for the purpose of verification to the seismic isolation system when earthquakes occur. The recorded seismic data are to be gathered by the highly efficient multi-channel data logger AJE-8200 (MITUTOYO) placed at the room 1-

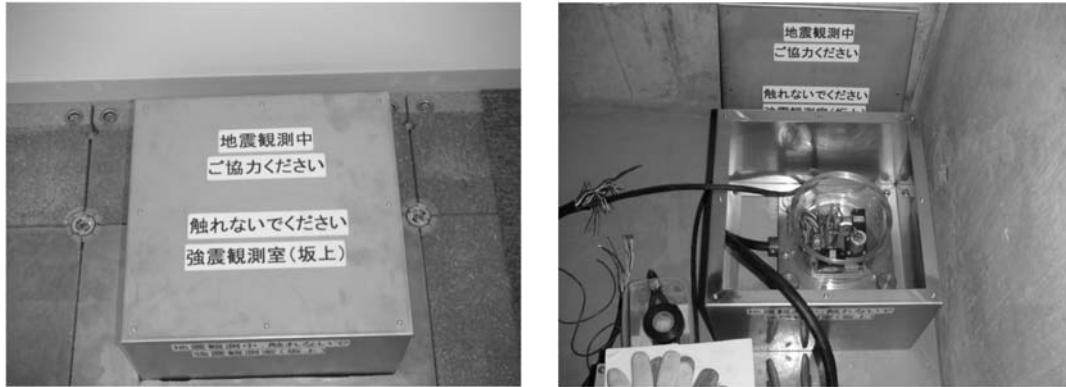
図 6. 自作のステンレス製カバー（左）、保護カバー内部の検出器取付け状況（右）
（事務部庶務チーム隅に取付けた加速度計カバー・教材用に開発したアクリル製検出器カバー）

別置き型の加速度検出器は、埋設杭直上にある免震基礎台上に1カ所、1階の東西端部に2カ所、7階に1カ所、合計4カ所に設置した。加速度検出器は現有のものを再利用し、保護ケースは検出器が外から目視できるように教材用として考案開発した自作のものを使用した（図6）（内田，2003）。免震基礎台上には防水防滴を施した市販の筐体（ミットヨ製：JEP-4A3型）の加速度計検出器を使用した（図7）。基礎台と建屋基部の間には、免震装置の角型積層ゴムが据え付けられており（大きさ約1200mm（W）×1200mm（D）×800mm（H））、地震発生時の建屋の揺れを減少させる働きがある。装置の外観は黒いゴムに被われ内部の仕組みは、企業ノウハウなどから公にはされていない。図8は、角型カットモデル（約1/12スケール）のミニチュアに模したものである。なお、加速度計の設置は以下のように行った。

- 1) 1階東西端部の加速度検出器の設置点は、東側の事務部庶務チーム北隅と西側の衛生機械室隅の支柱付近とし、7階の設置点は西側電気室隅の支柱付近とした（1階西側観測点の直上）。
- 2) 加速度計の設置はコンクリート床面にステンレスボルトで固定した（径10mm ネジ深さ20mm）。加速度計のステンレス製保護カバーは自作による。多成分収録装置の設置は、建屋工事の進捗状況にあわせ地震計設置の専門業者によって行われた（図9）。

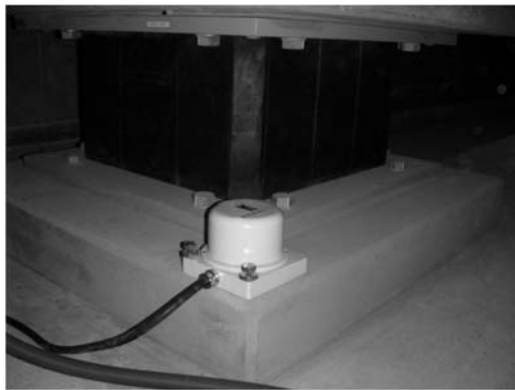
図 7. 基礎台の防水防滴型の検出器
（検出器後方：免震装置の角型積層ゴム）

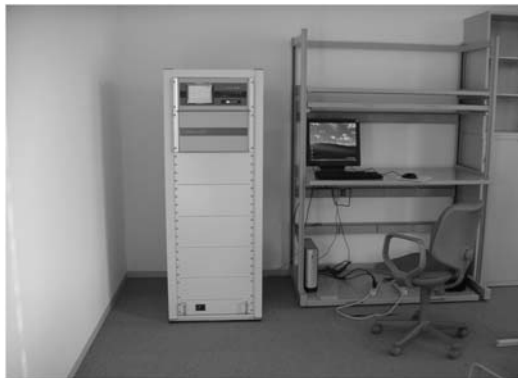
図 9. 1 号館 512 に設置した多成分収録装置
(多成分収録部本体 (左), データの自動収集 PC (右))

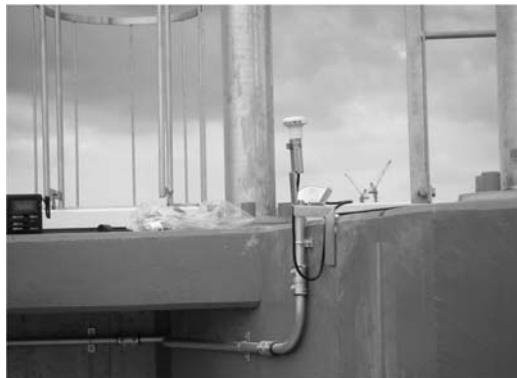
図 10. 屋上のアンテナ塔に設置した GPS
(中央部はアンテナ支持柱で横に GPS アンテナ)

時刻校正用の GPS アンテナは、屋上のアンテナ塔の下部に取付け (図 10)、信号ケーブルを 5 階データ処理室に引き込んだ。屋外のケーブル保護は鉄管で行い、室内では合成樹脂製可とう保護管の径 16 mm を用いた。

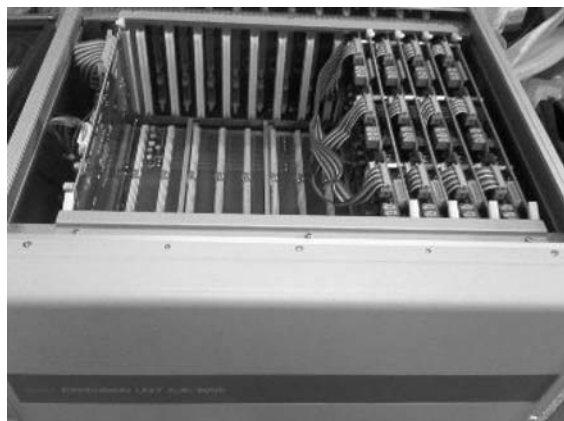
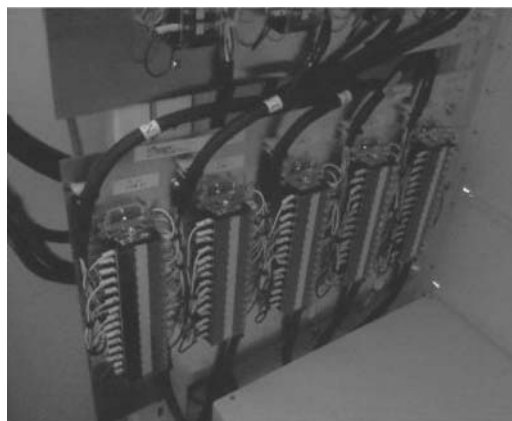
図 12. 基板収納ラック中に増設した A/D 基板 (左)・各検出器からの信号ケーブルの接続 (右)

同時観測のため、1号館の地下配線プールボックスから2号館の地下地震計台室(B24)までの配線と3号館の加速度計設置点までの信号ケーブルの延伸には、既設の地下共同配管を利用した。また、強震観測システムを構築するに当たっては、多成分収録装置の基板収納ラックに3チャンネル基板5枚のA/D基板の追加を行い、DSP(Digital Signal Processor)ボードを1枚追加した。また、多成分収

録の下段ラック内部には、各検出器から引き込まれた信号ケーブルの接続ターミナルを設けた。地表及び基礎杭中の2カ所からの信号ケーブルには、落雷など電源変動時に発生する破損防止対策を施した避雷基板を付加した(図12)。

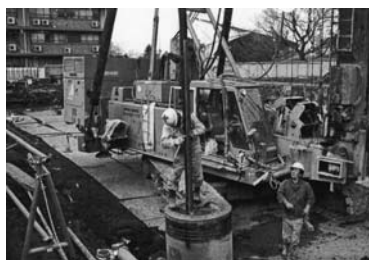
2005.3 検出器保護管の溶接接続状況

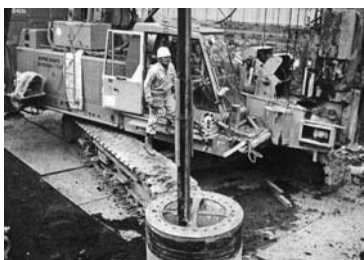
2005.3 保護管の溶接接続部の補強

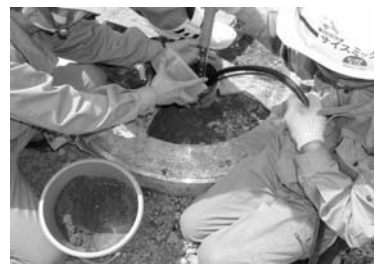
2005.4 埋設完了後の検出器硅砂固定

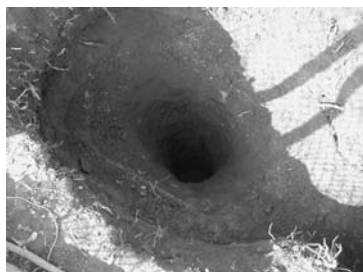
2005.9 検出器設置の小径 120φ 掘削

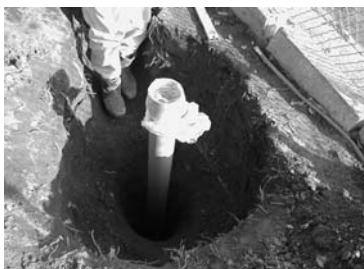
2005.9 検出器埋設用塩ビ管径 100φ

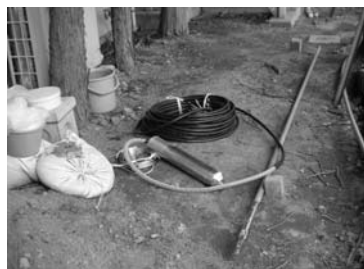
2005.9 地中検出器と埋設専用ロッド

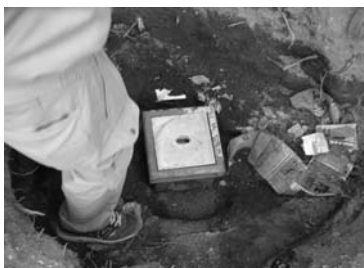
2005.9 孔口保護用のコンクリート升

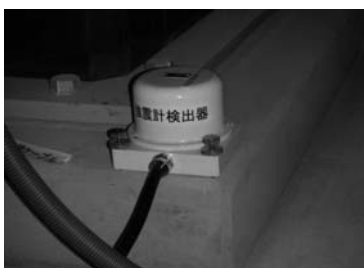
2006.3 基礎台上に設置した検出器

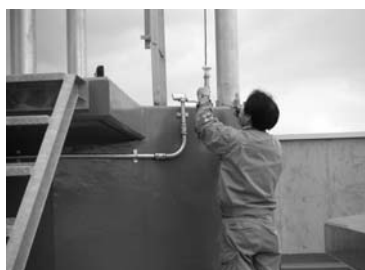
2006.3 屋上アンテナ塔に GPS 設置
