## 5. 昭和9年9月21日の颱風に伴ふ、 近畿、四國地方の風津浪に就て

地震研究所 { 西村源六郎  
                  { 高山威雄

(昭和9年10月16日、11月20日發表——昭和10年1月30日受理)

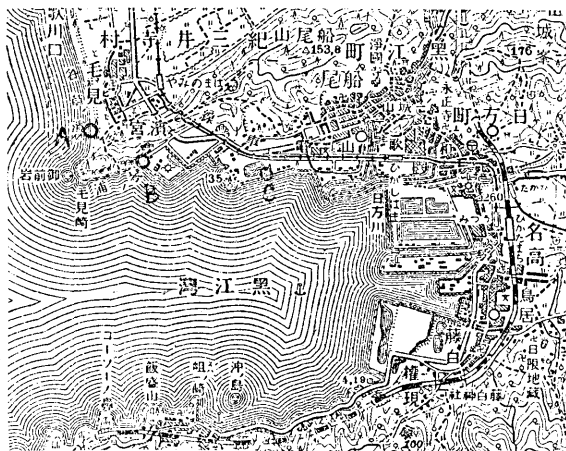
第 17 圖 (1/50,000)

和歌浦町より海南市に来る。日方町は第17圖で見る様に海岸にある堤防の爲め津浪襲來の勢力を弱め、その爲め人家の被害としては浸水を蒙つた位である。たゞ漁船が多少流失或は破壊されてゐる。

海岸 C（第17圖）の所では津浪の爲め基礎工事を洗ひとられ、流され或は倒壊した人家を取りかたづけてゐた。津浪襲來の様子を聞いてみる。

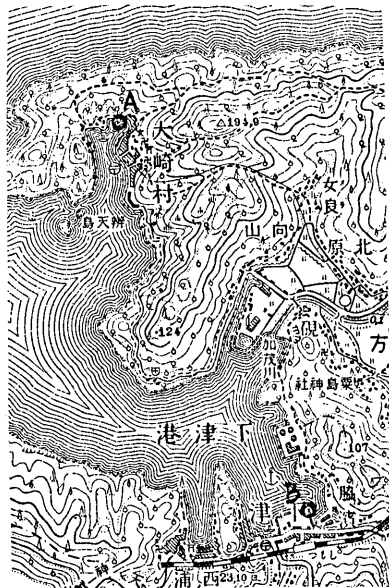
第18圖 (1/50,000)

### 8. 下津（第18圖参照）

港町であつて、下津港の奥にある。津浪の爲めに破損した人家は殆んどない。

第 18 圖を見ても明かな様に町の位置が颱風中心移動方向に對しても背を向ける様になり、従つて津浪も高くなく又勢力も弱い。従つて B 點附近では埋立地に溢れた海水は單に人家の床下に浸入する程度であつた。B 點で民家の浸水跡より測つた津浪上昇量は 2.1 m であつた。附近に海洋氣象臺の檢潮所がある。その記象によれば最高水位は 1.60 m で起時は 6 時 25 分である。

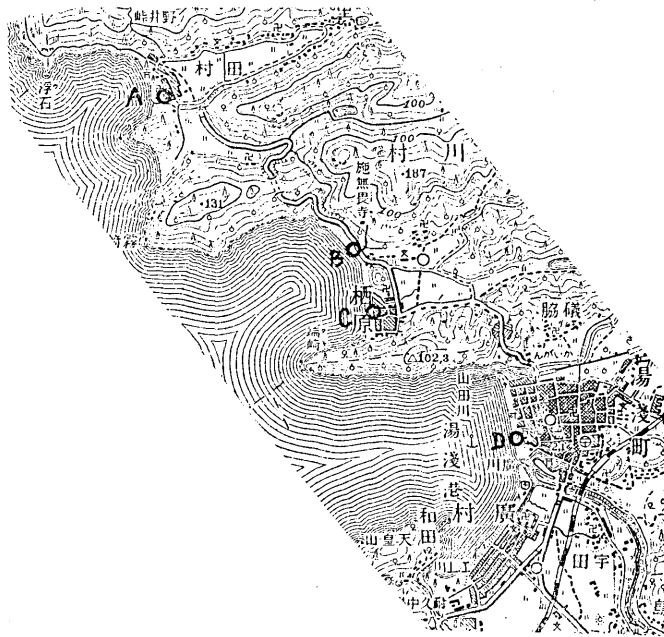
第 20 圖 (1/50,000)

### 12. 栖原 (第 20 圖参照)

人家は割合に高所にある爲め被害は少ないが、小川に沿ふた家が數軒小川より溯り來つた海水の爲め破壊され、又人家へ浸水し、尙田島に浸入し作物の被害大であつた。

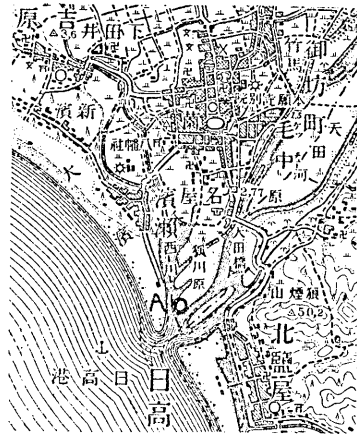
第 23 圖 (1/50,000)

### 17. 御坊町狐川原 (第 23 圖参照)

これは日高川の川口であるが、津浪は猛烈な勢で陸上に溢れ、狐川原一帯を海水中に没し、尙名屋方面までも爲めに浸水してゐる。A 點附近には汽船の待合所があつたが津浪の爲め破壊せられ、又倉庫もみちんとなり、4 軒の人家が津浪の爲めに大破損を受けてゐる。

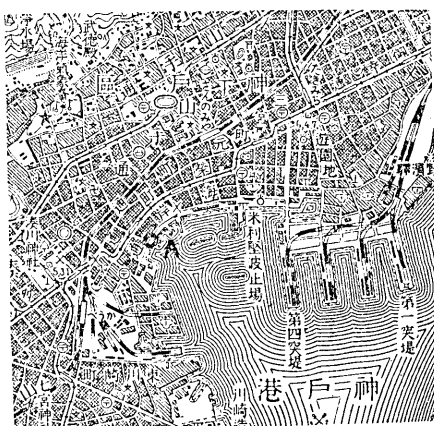
第 26 圖 (1/50,000)

### 4. 神 戸 市 (第 26 圖参照)

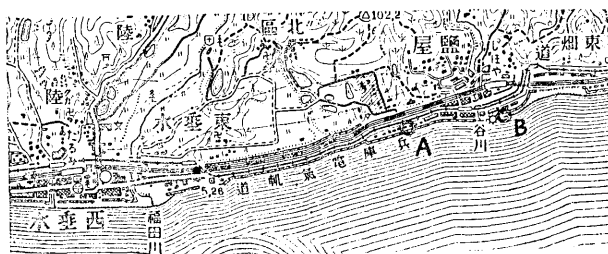
第 29 圖 (1/50,000)

## 7. 鹽 屋 (第 29 圖参照)

朝5時頃には東風が吹いてゐた。海は多少膨れてゐたが浪はあまり高くなかつた。風が7時頃南にかはして、間もなく海水が陸上に溢れて來た。この爲めに谷川より西の海岸

岸に並ぶ家屋の土臺の洗はれ、石垣のくづれたもの多數あり。又土臺のくづれた爲め家の破損したものもあつた。

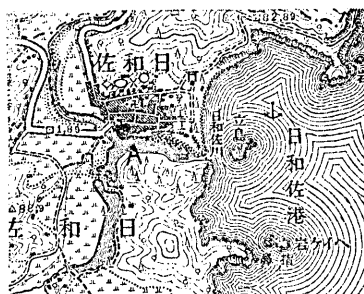
第 57 圖 (1/50,000)

### 9. 日和佐町 (第 57 圖参照)

満潮は3時55分であつたが浪の来たのは引潮の時であつた。

日和佐川のE点附近では津浪上昇量は1.7mとなり人家へは浸水しなかつた。

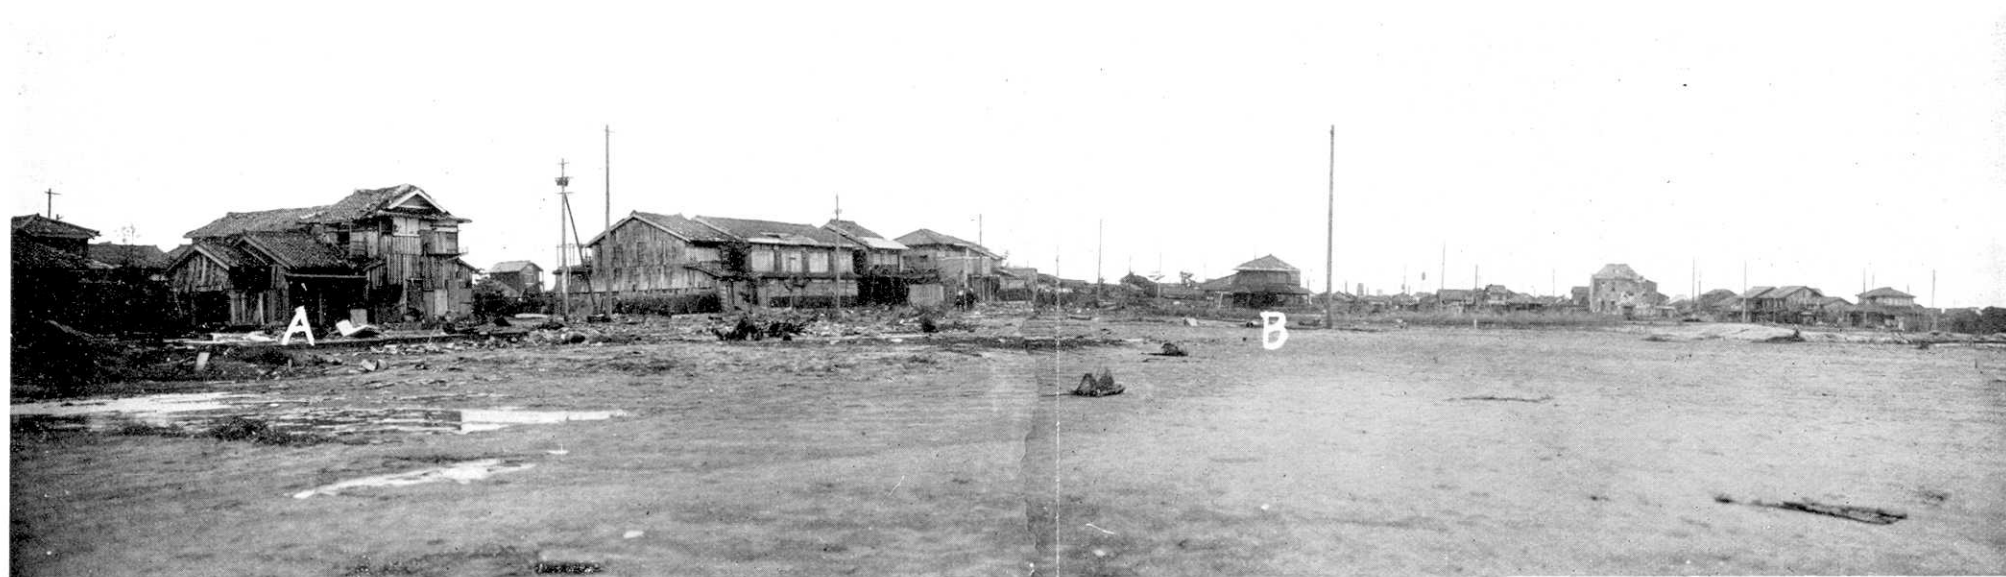
第 3 圖 大阪府堺市三寶町 海面と同じ位の低地であるが堤防決潰の爲め海水は洪水の如く流れ込み非常な被害を受けた。A では 1 軒流失してゐる (本文 81 頁の説明参照)。

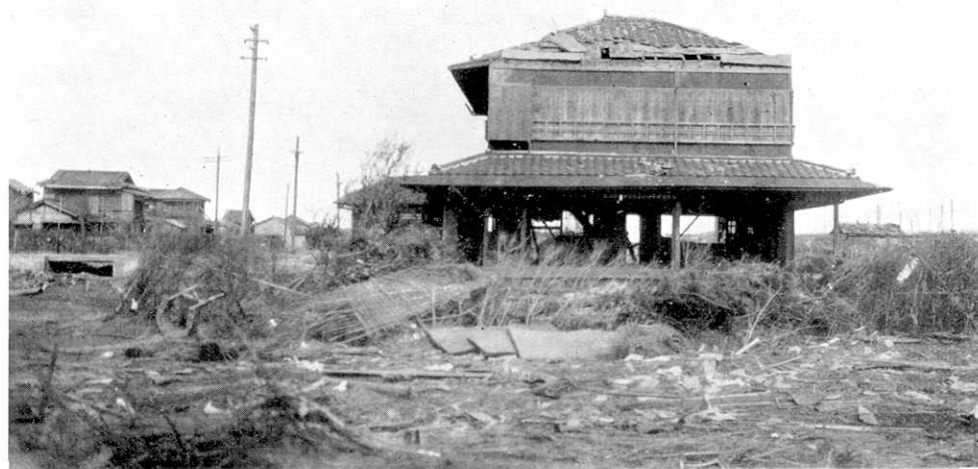
第 4 圖 大阪府堺市三寶町 第 3 圖に於ける B を撮つたものである (本文 81 頁の説明参照)。

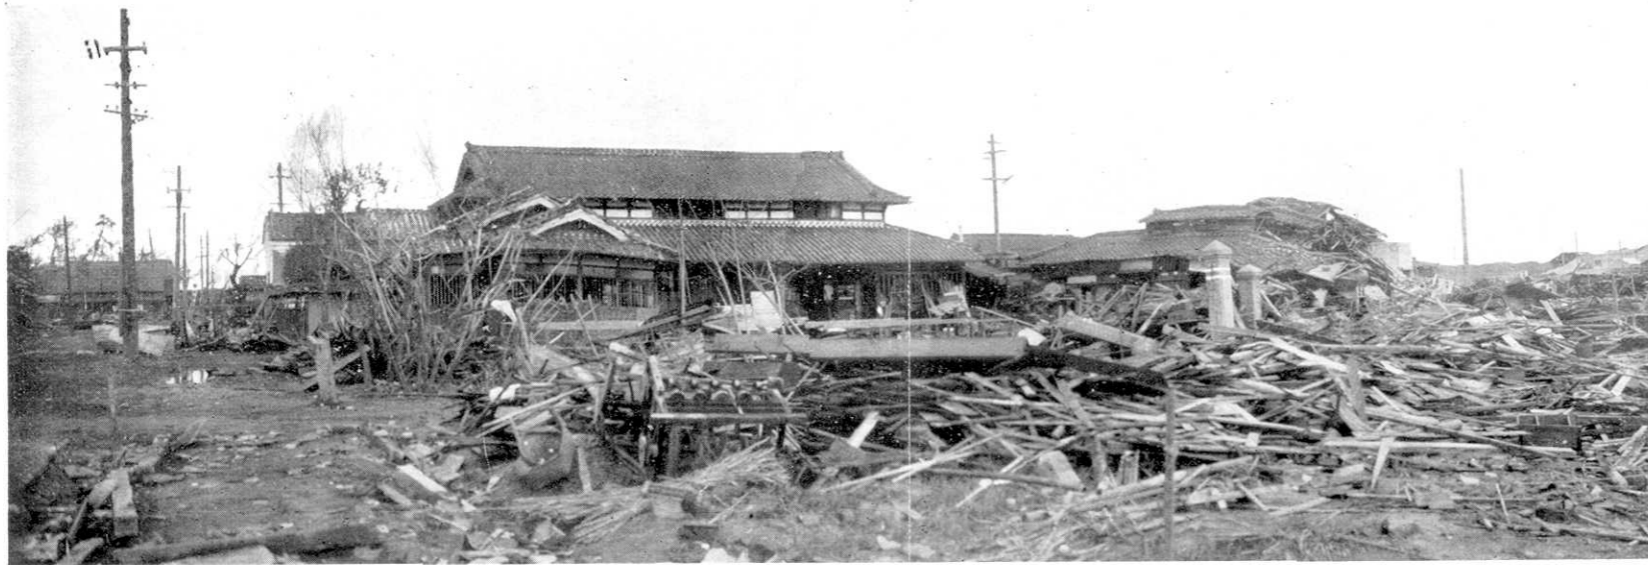
第 6 圖 大阪府堺市平田町 三寶町に續いた所であるが堤防の決潰と共に海水流れ込み、爲めに寫眞で見る如き慘狀を呈した。死者多數を出してゐる。

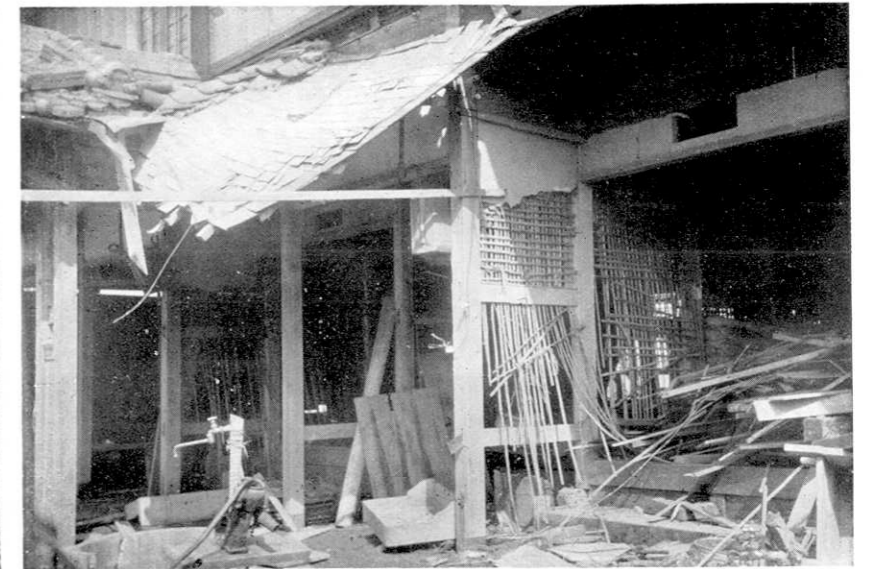
第 8 圖 大阪府堺市湊海岸 第 2 圖 D 附近、溢れ流れる海水の爲め海岸近くの家は屋内を洗ひ去られ非常な被害を受けてゐる。この附近での津浪上昇量は 4.0 米

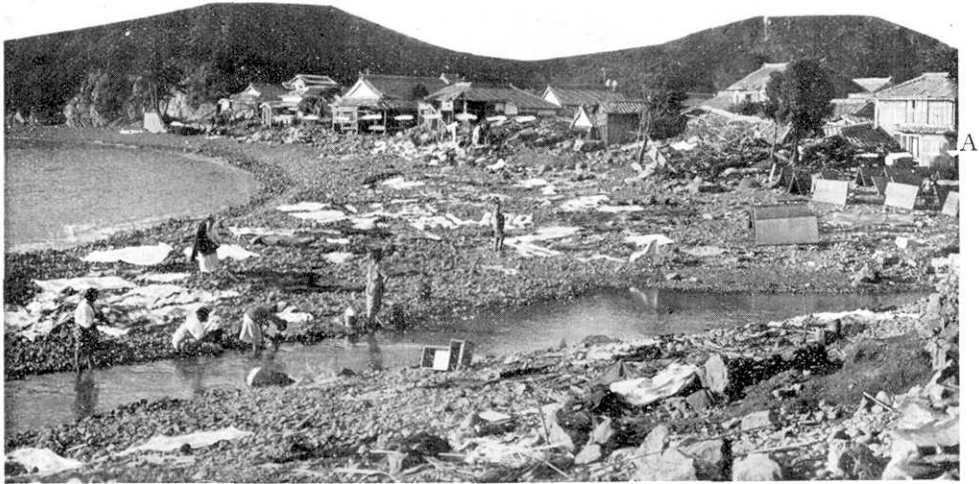
第 15 圖 和歌山縣海草郡加太町深山 8 軒人家流され 5 軒倒壊されてある。寫眞 A での人家内よりの浸水より 1.7 m と上昇量はなる。B 附近の人家のある所は深山では 1 等の高所であるが人家の倒壊されたものあり、この所で上昇量は 3.1 m となる。(第 14 圖及び 87 頁の説明参照, 9 月 21 日加太町雜崎氏撮影) (昭和 9 年 9 月 24 日由良要塞司令部檢閲済)

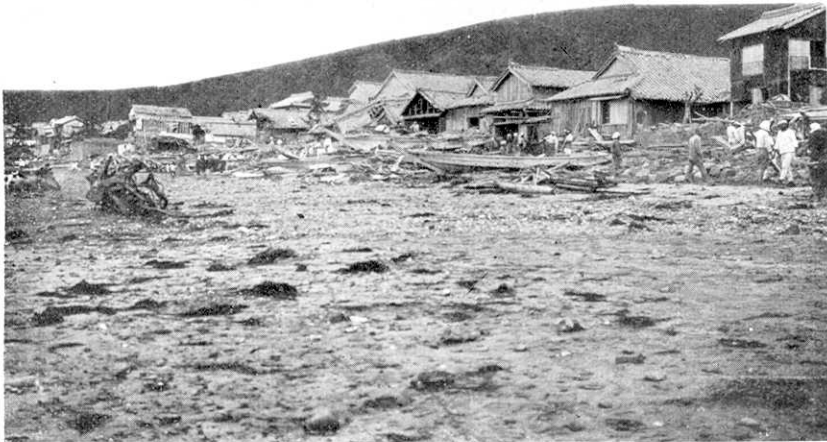
第 16 圖 和歌山縣海草郡加太町 (88 頁参照) 津浪上昇量は人家の浸水跡より 1.8 m となる。(9 月 21 日加太町雜崎氏撮影) (昭和 9 年 9 月 24 日由良要塞司令部檢閲済)

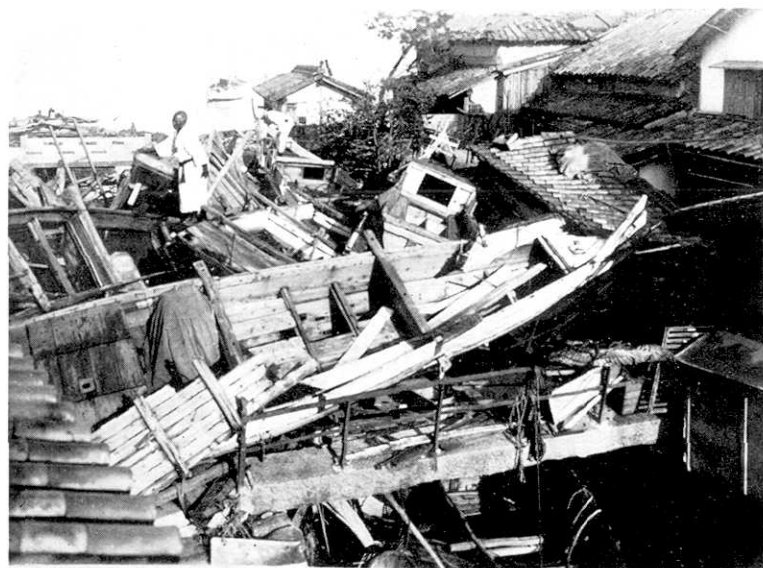
第 49 圖 兵庫縣三原郡沼島村 津浪直後の寫眞で道路上に小舟魚舟の多數打込まれてゐるのが見える。(第 48 圖の説明参照)  
(9 月 21 日 沼島村 吉野慶太郎氏撮影)

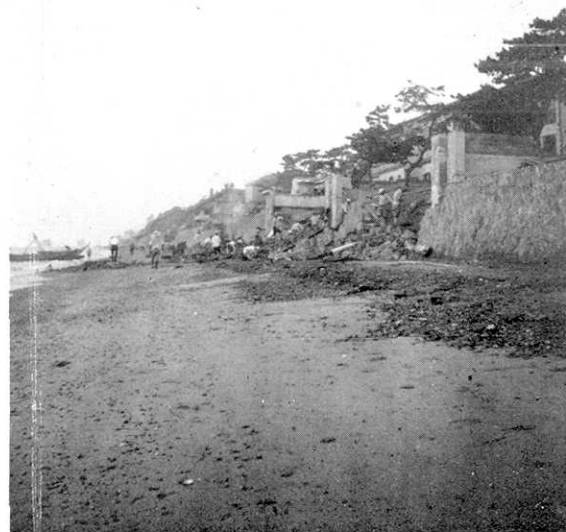
第 30 圖 兵庫縣明石郡垂水町鹽屋 淡路島を縦走せる颯風中心の明石海峡を渡つてこの附近に上陸してゐる。津浪上昇量 3.5 m

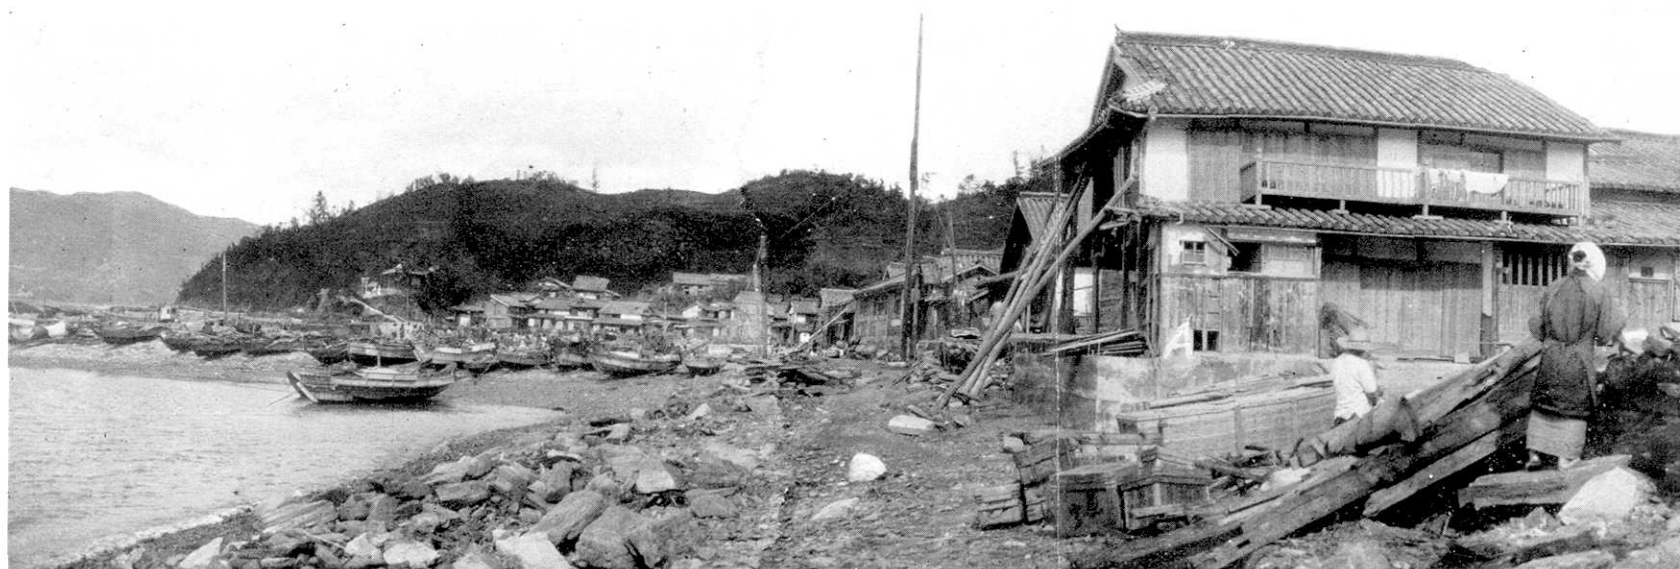
第 48 圖 兵庫縣三原郡沼島村 淡路島の東端より約 2 km 離れた島である。(第 47 圖の地圖参照) 流失家屋はないが倒潰家屋 30 個を出し、行衛不明者 7 人を出してゐる。兵庫縣下では 1 番津浪が猛威を振つた所である。(106 頁沼島の項参照) 寫眞中右手の A 附近で家屋内の浸水跡より上昇量は 2.6 m となる。

尙大きな風浪は 20 分位の間に 4 回程來て、海岸を洗ひ、防波堤を破壊してしまつた。

道路上での浸水高を測つて、津浪上昇

量は 2.6 m となる。この沼島では風浪の影響が非常に大であつて、従つて海岸では潮高は決定しがたい。

尙沼島村役場吏員によれば、風浪は 2 丈 5 尺の高さに達し、この爲め海岸は破壊されたとの事である。

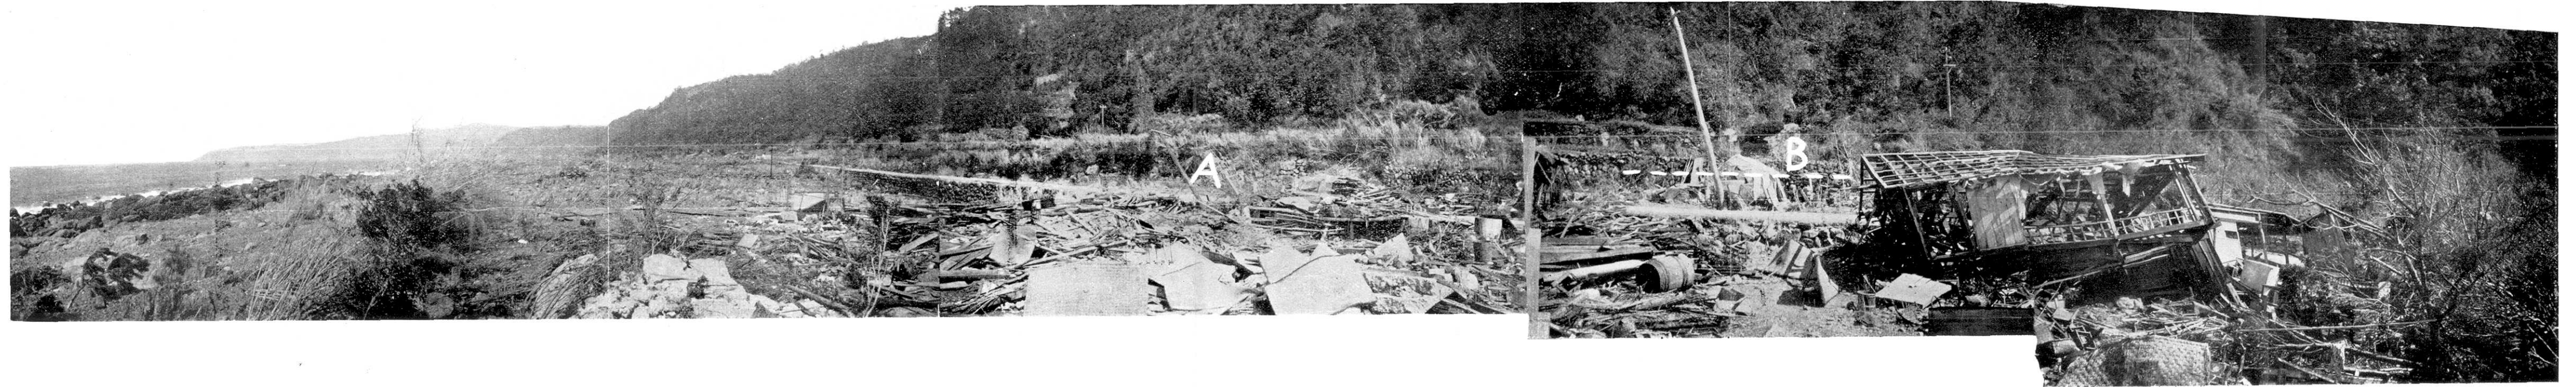
第 64 圖 高知縣安藝郡室戸崎町坂本 A 附近では 4 軒の人家全部流され 5 人の死者を出し B 点での点線は津浪上昇線を示す、上昇量 8.5 m.

D 點附近には縣道に沿ふて人家が 4 軒あつたが、今は跡形もなく流され、海岸より道路までの田畠は全部海水の爲め流され、たゞ川原の如く石礫のみが、目に見えるのみ。

この付近には水準點があつて、6.48 mの高さであるが勿論溢れた海水はこれを越して山麓まで押し進み道路と山地との間の田畠も荒されてゐる。

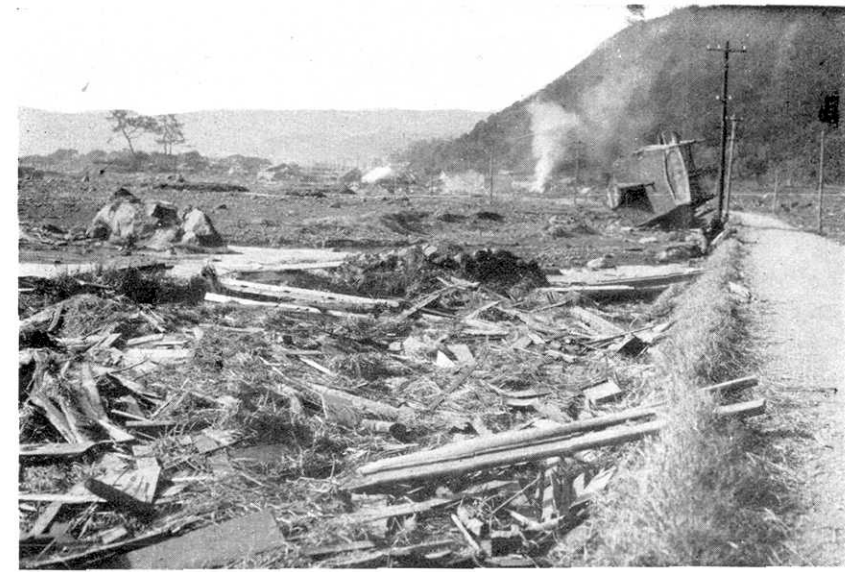
第 68 圖 高知縣安藝郡室戸崎町業生 第 67 圖と同じくその惨況が見られる。艇船が道路傍に倒されてゐる。

津浪來襲時刻状況は、全く垂石坂本に於けると同様に大きな津浪は 3 回来てゐる。この津浪の爲め人家 60 軒あまり東北の方向山手に流され破壊され、そして大半は大洋に拉はれてしまつた。この爲め山手の人家も將棋倒しに破壊されその慘狀筆舌に絶するものである。そして 26 の生命が瞬時にして流され、拉されてしまつた。急造のバラックを建て罹災者を收容してゐる。(寫真 67, 68 圖参照)

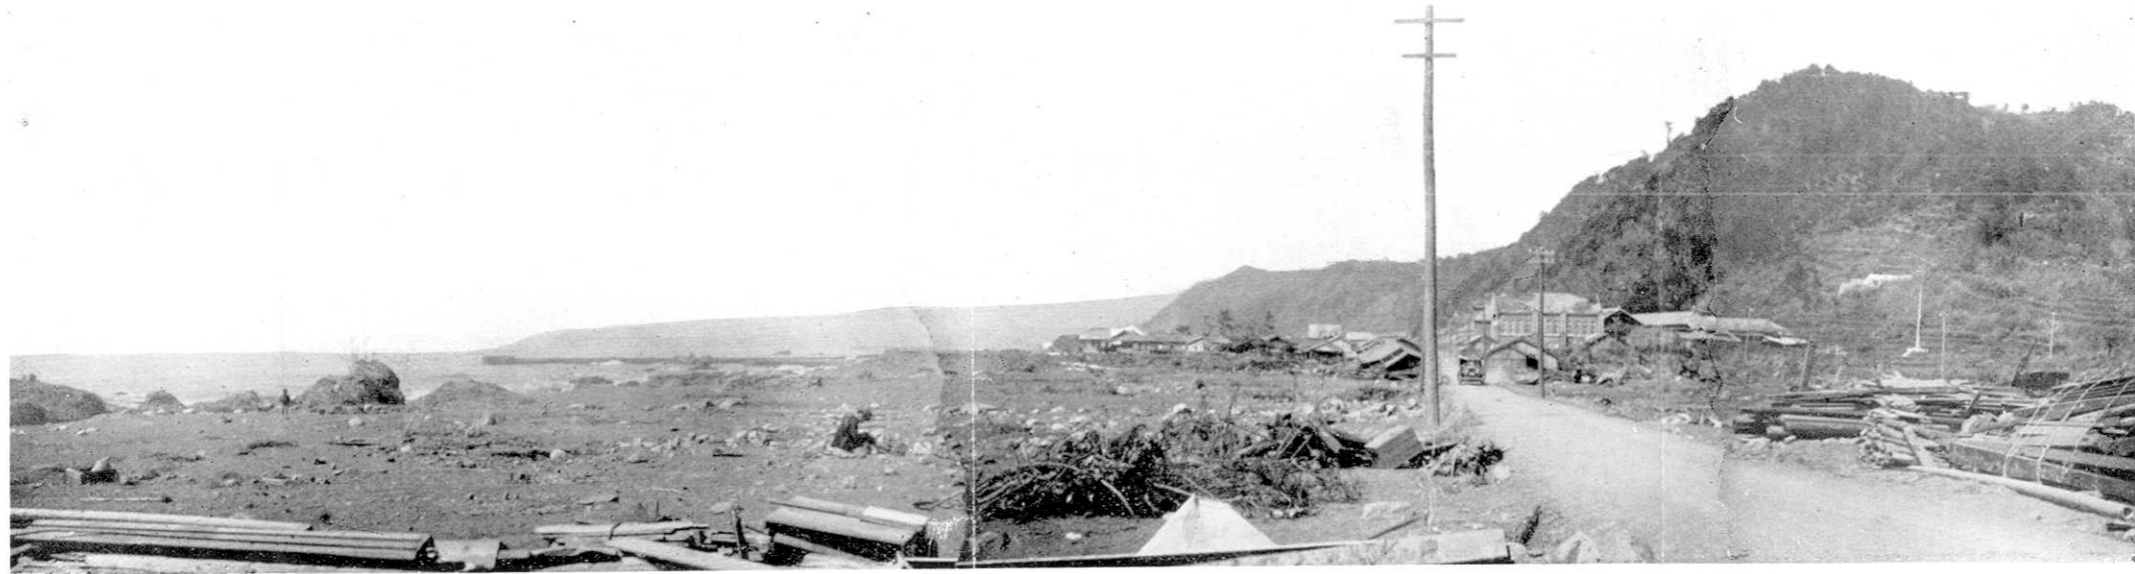
第 65 圖 高知縣安藝郡室戸崎町津呂東入口，この附近道路は海面上 6.5 m あり，道路の兩側にあつた人家 4 軒全く流されて跡形もなし。津浪直後は道路上は砂礫が海水の爲め埋まり，全く荒涼たるものであつた。寫真に見える電柱は新に設けたものなり。

港内での津浪上昇量を求めると6.0 mとなる。津呂の西口でも破壊された家屋が相當にある。

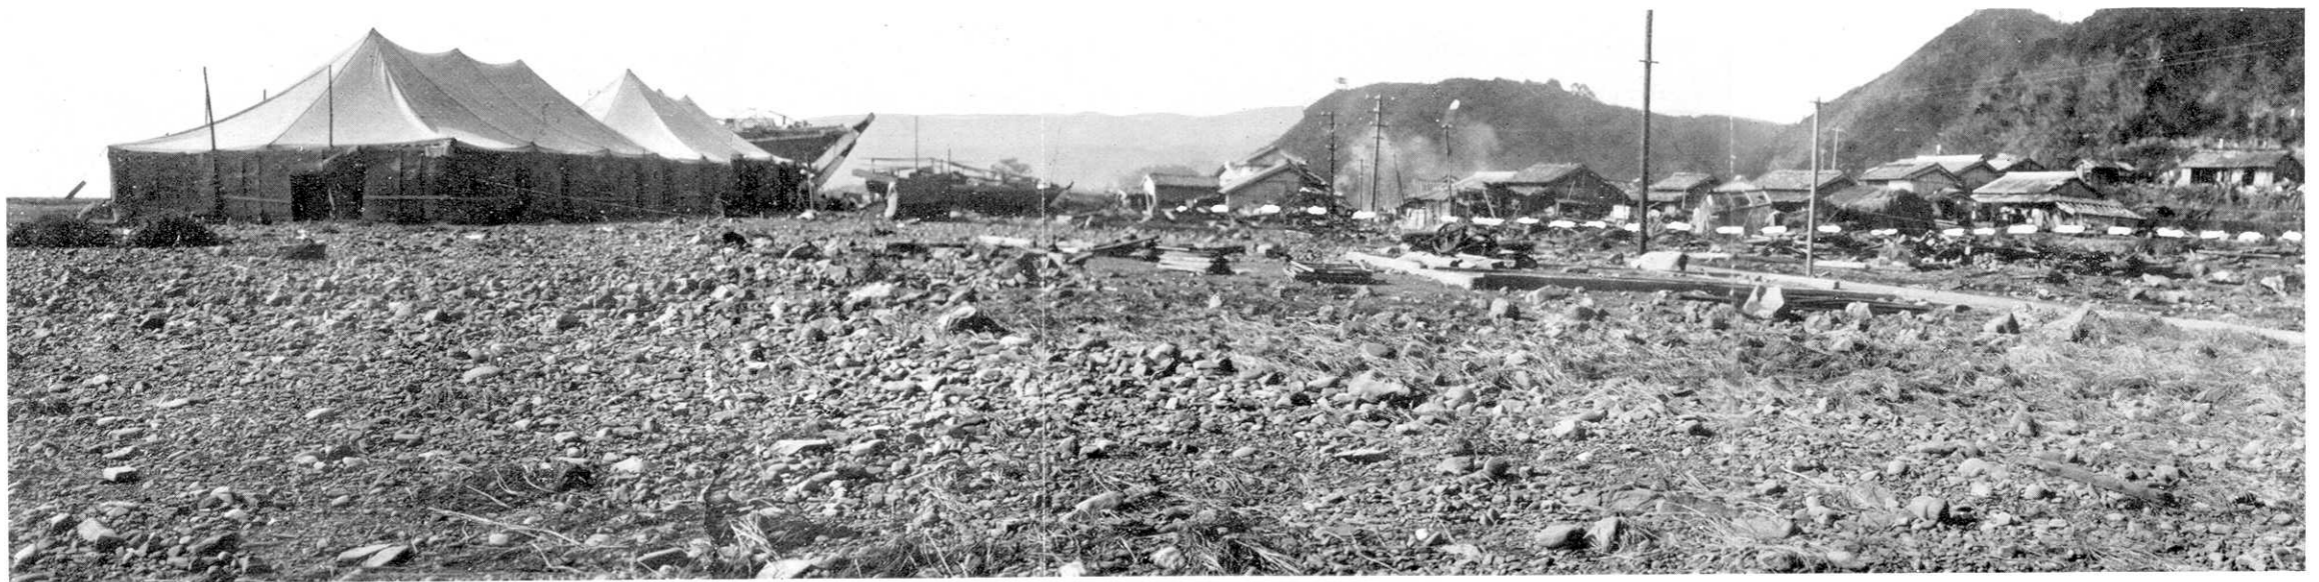
第 67 圖 高知縣安藝郡室戸崎町菜生，全部落全滅に近い。急激に溢れ來つた海水の爲め人家 60 軒あまり山手の方に流され破壊され，そして大半は大洋に拉はれて仕舞ひ，26 の人命が一瞬にして奪はれた。テントは急造の罹災者收容所である。

垂石に續いた部落であるが、全部落全滅と言つてもよい位に津浪の爲め人家は破壊流失してゐる。

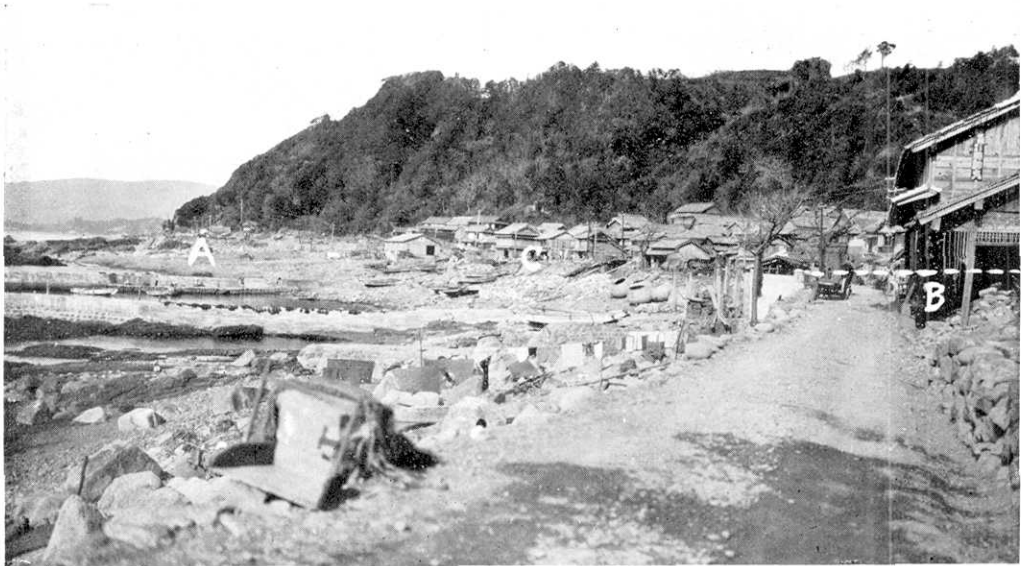
第 76 圖 高知縣安藝郡奈半利町加領郷 90 軒位の人家ありしが C 及び A 附近で 27 軒流失倒潰す、死者はない。A 附近の惨況特に言語に絶す、B 附近の侵入跡より津浪上昇量は 5.5~6.0 m となる。

又道路をへだて、海に直面する人家で破損せるものあり。この家の破損状態及び附近の家屋の破損状態より決定すれば津浪上昇量は5.5 mとなる。

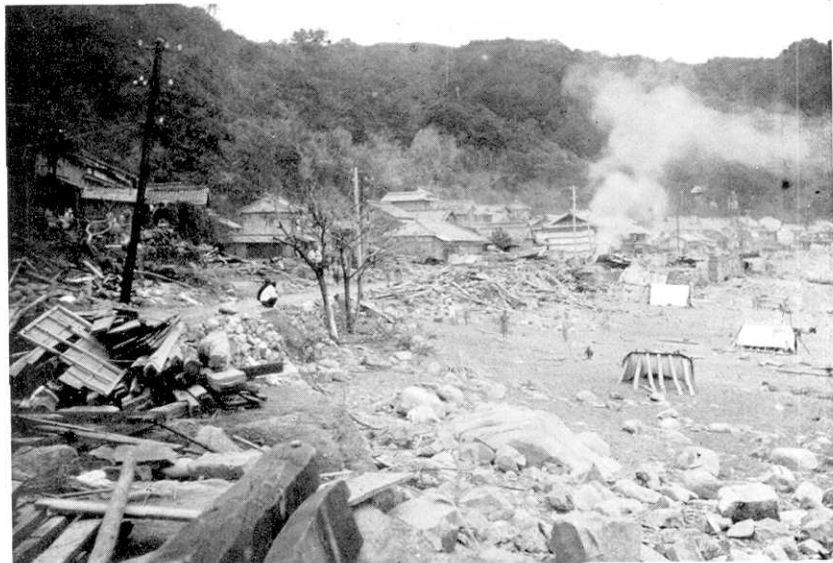
第 77 圖 高知縣安藝郡奈半利町加領郷 第 76 圖に於ける A 附近の圖であるが 61 軒あまりの人家流失倒潰す。死者 1 人もなし。道路の高さ 6.5 m あり津浪はこれより高く來た事は當然である。

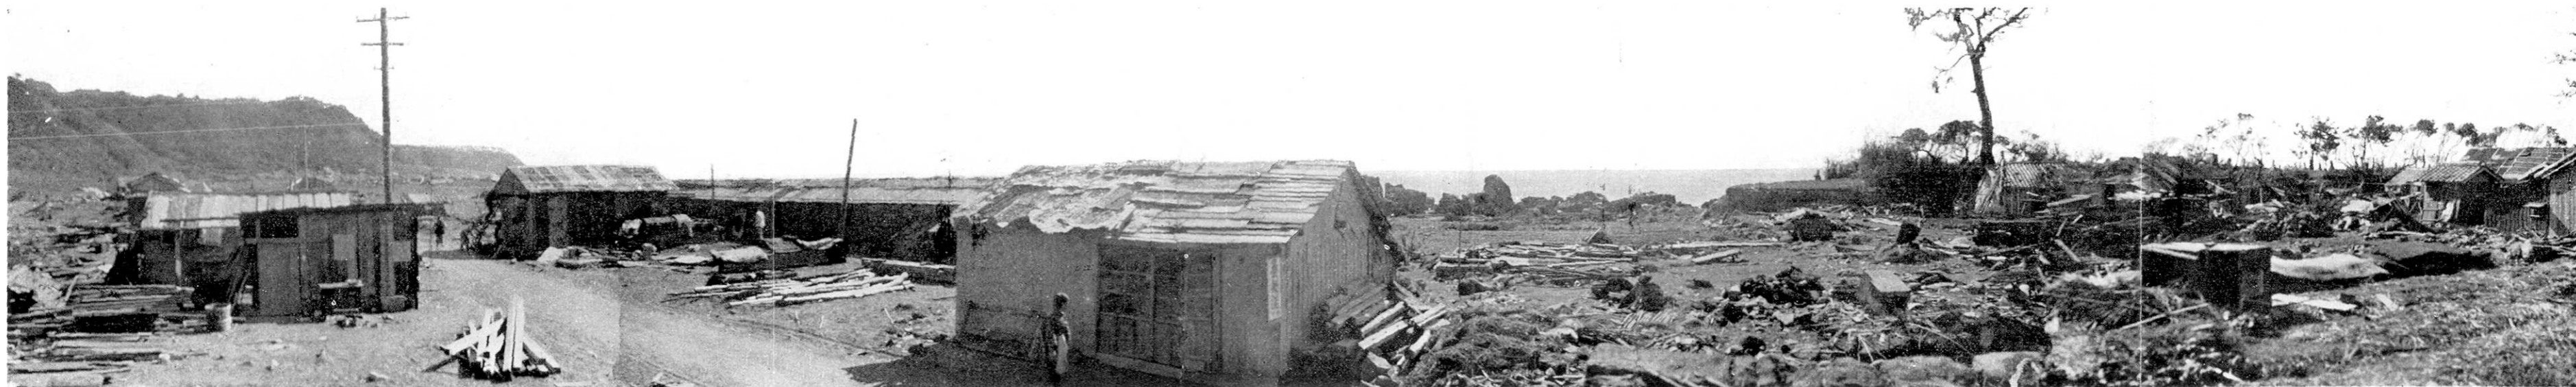
第 69 圖 高知縣安藝郡室戸岬町耳崎 急激な海水の溢流によつて全部落全滅に近い。即ち45軒の人家を流失或は全潰し、6~7軒の半潰を出したのは言語に絶する被害である。しかし1人の死者も出さなかつた事は幸であつた。写真に見えるは急造のバラックである。

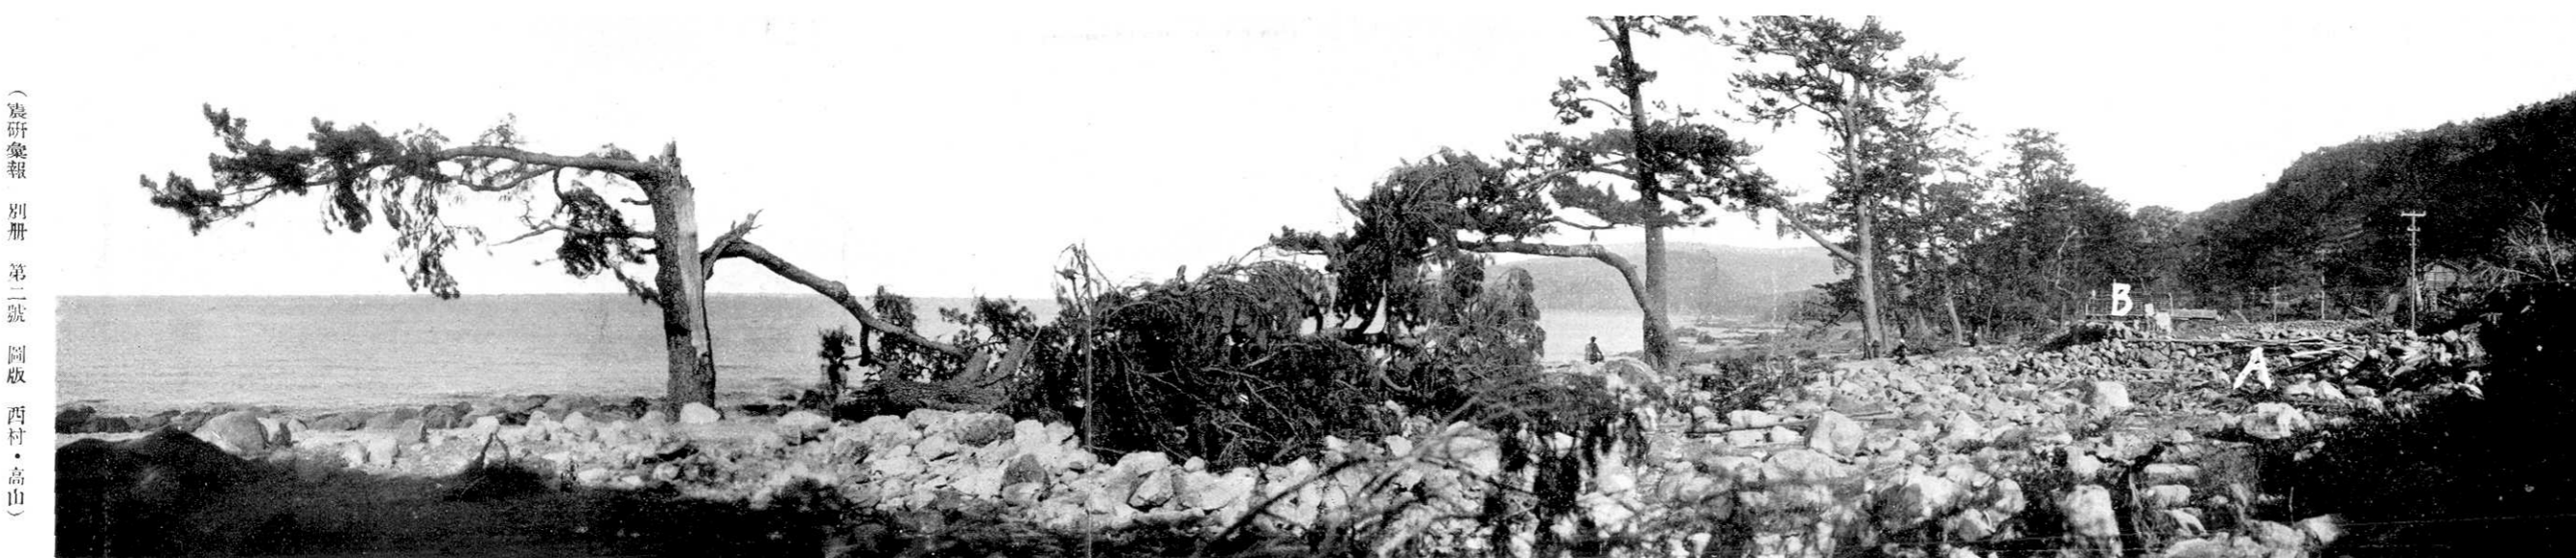
第 72 圖 高知縣安藝郡室戸町平尾 この附近では人家3軒流失す。人道は海面より6~7m位の高所にあるが津浪はこれを感じ A 附近にあつた人家は1家7人中5人の流死者を出してゐる。Bの納屋も流された跡に建てつつあるものであるが B 附近では浪先は道路上2.5mに及び津浪上昇量は8.2m以上あり、田畑に石垣の崩れ込んでいるのが見られる。松の折れてゐるのは風力の強かつた事を思はしむ。

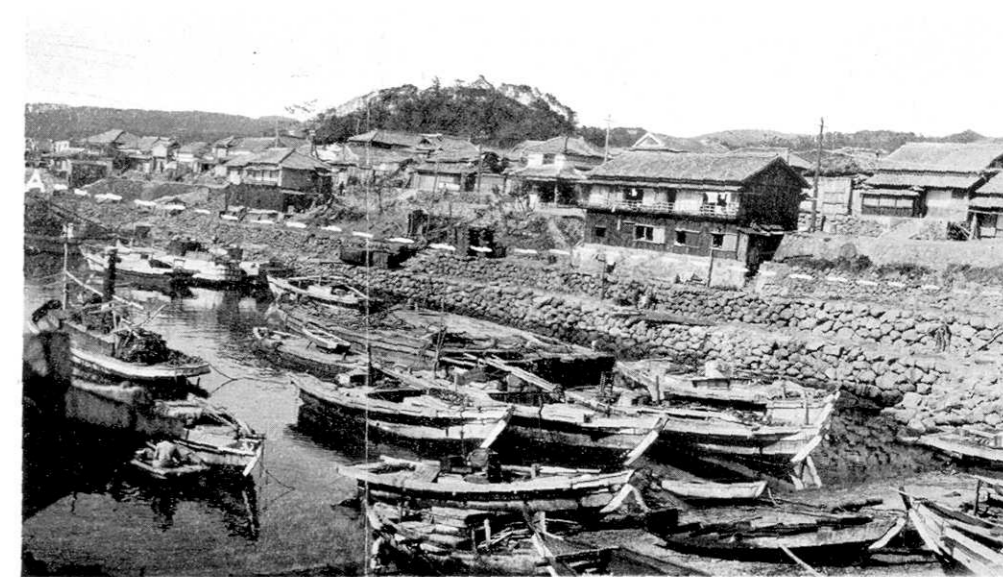
第 71 圖 高知縣安藝郡室戸町室津港 第70圖で見る様な長方形の港である。點線で津浪上昇量を示す。A附近には検潮所があつたが流されたのは残念。この所で上昇量4.6mあり、港内海水の動搖の爲め舟の衝突等の爲め沈没せるものあり。

室津港(第71圖参照)は津呂港と同じ形で長方形の港であるが、防波堤が工事中の所多少破損し又港入口の岩壁が津浪の爲め破壊されてゐる。港内にある検潮所が溢れる海水の爲め拉はれたのは残念至極。
