第 98 圖 (北海道半波被害地圖番號一覽圖) (A は 1/200,000. B 及び C は 1/50,000.)

三陸地方津浪被害
地圖番號一覽圖

Index Map
for the
Sanriku District.

(震研彙報別冊、第一號、報告圖版)

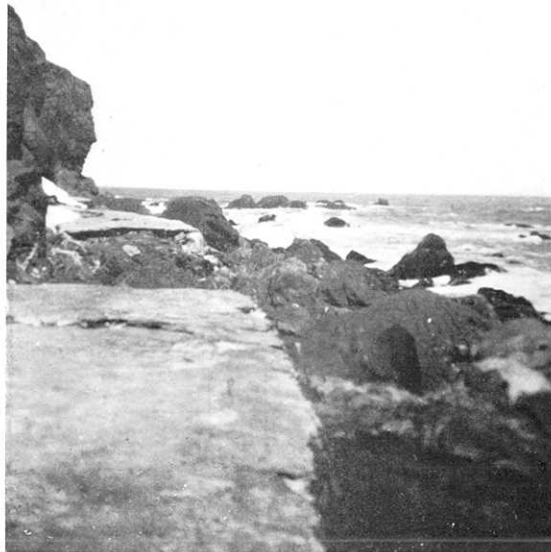
第 213 圖 サクバイ附近道路の破壊。(4 月 6 日那須撮影)
Fig. 213. Concrete road partially destroyed by tsunami near Sakubai. (Photo by N. Nasu, April 6.)

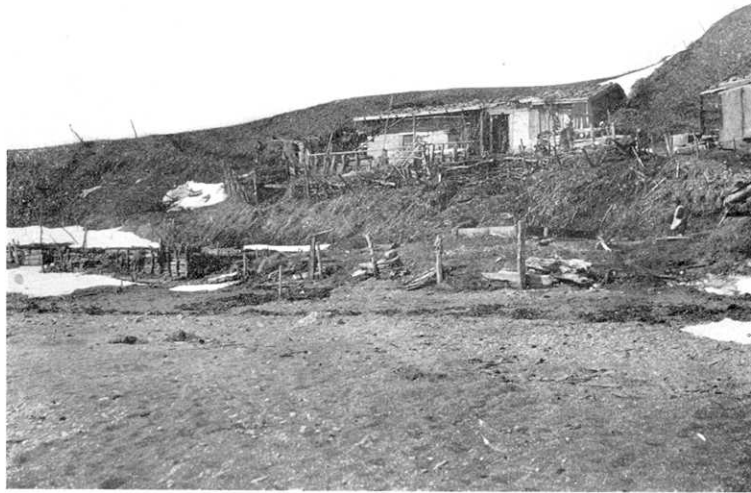
第 216 圖 トセツブに於ける家屋流失の跡。手前にありし家全部流失す。(4月6日那須撮影)

Fig. 216. Tossepu. Six houses on the lower ground were washed away by tsunami. (Photo by N. Nasu, April 6.)

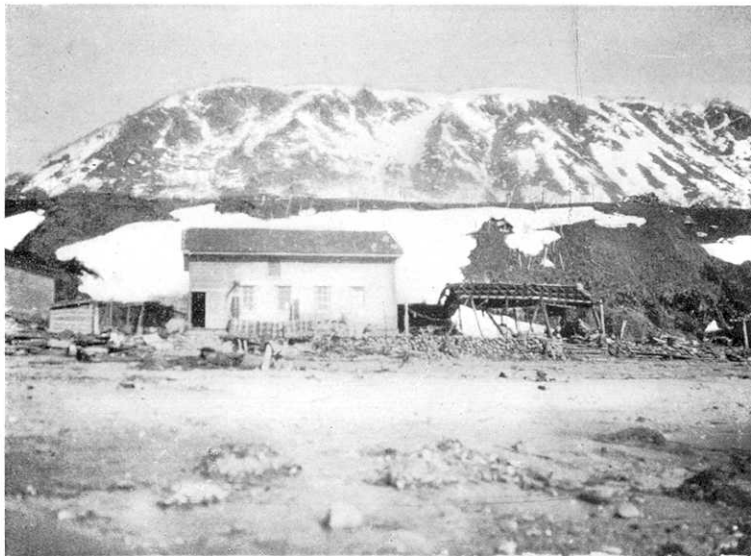
第 217 圖 庶野東端に於ける家屋被害。(4月6日那須撮影)
Fig. 217. Damaged houses in the eastern part of Syoya. Weatherboards of the house (middle) were ripped off by the tsunami. (Photo by N. Nasu, April 6.)

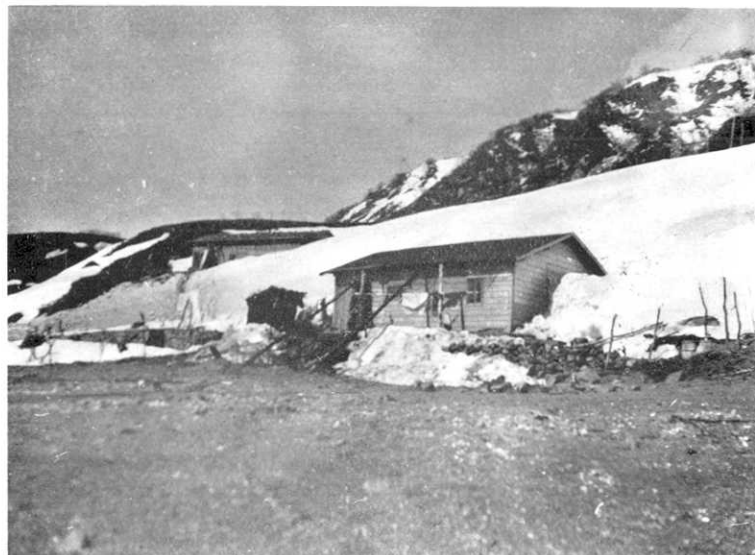
第 218 圖 庶野の家屋. 前面は大半修理してある. (4 月 6 日那須撮影)
Fig. 218. House at Syoya. Front side of this house was ripped off by tsunami waves. (Photo by N. Nasu, April 6.)

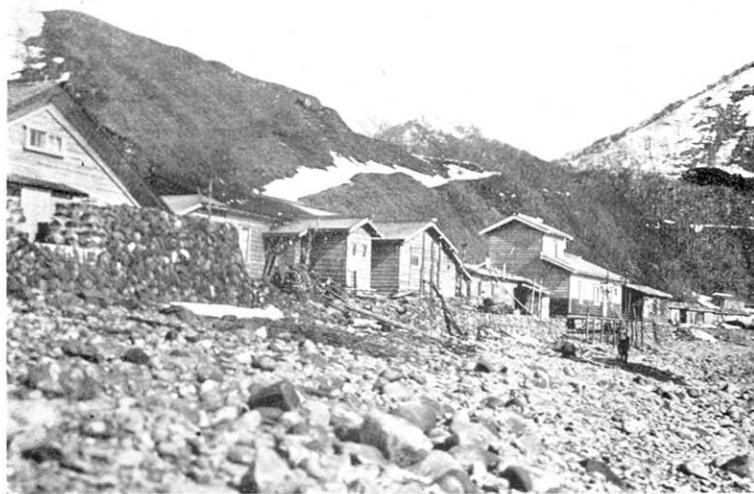
第 219 圖 庶野の海岸. 左端の防浪堤は津浪に對しては有效であつた.
(4 月 6 日那須撮影)
Fig. 219. Seashore of Syoya. The breakwater seen at l. h. side of photo saved the house from the tsunami. (Photo by N. Nasu, April 6.)

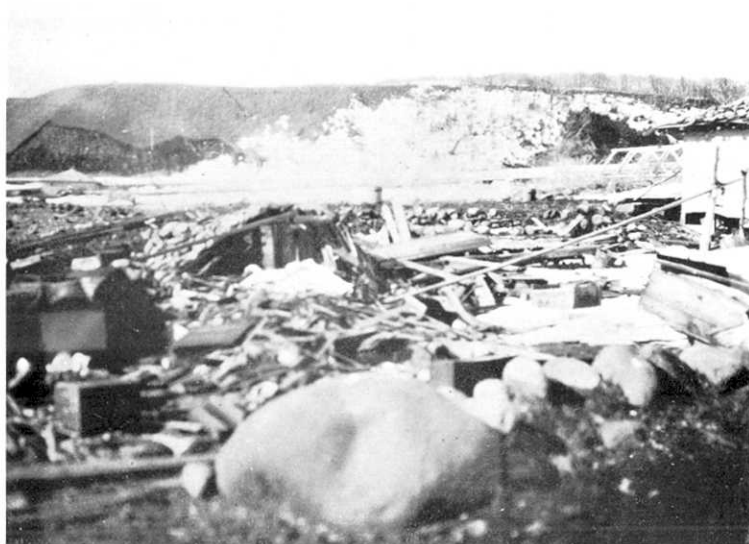
第 220 圖 鹿野シトマン川河口に於ける倒壊家屋。(4月6日那須撮影)
Fig. 220. Houses at the mouth of the Sitoman River demolished
by tunami. (Photo by N. Nasu, April 6.)

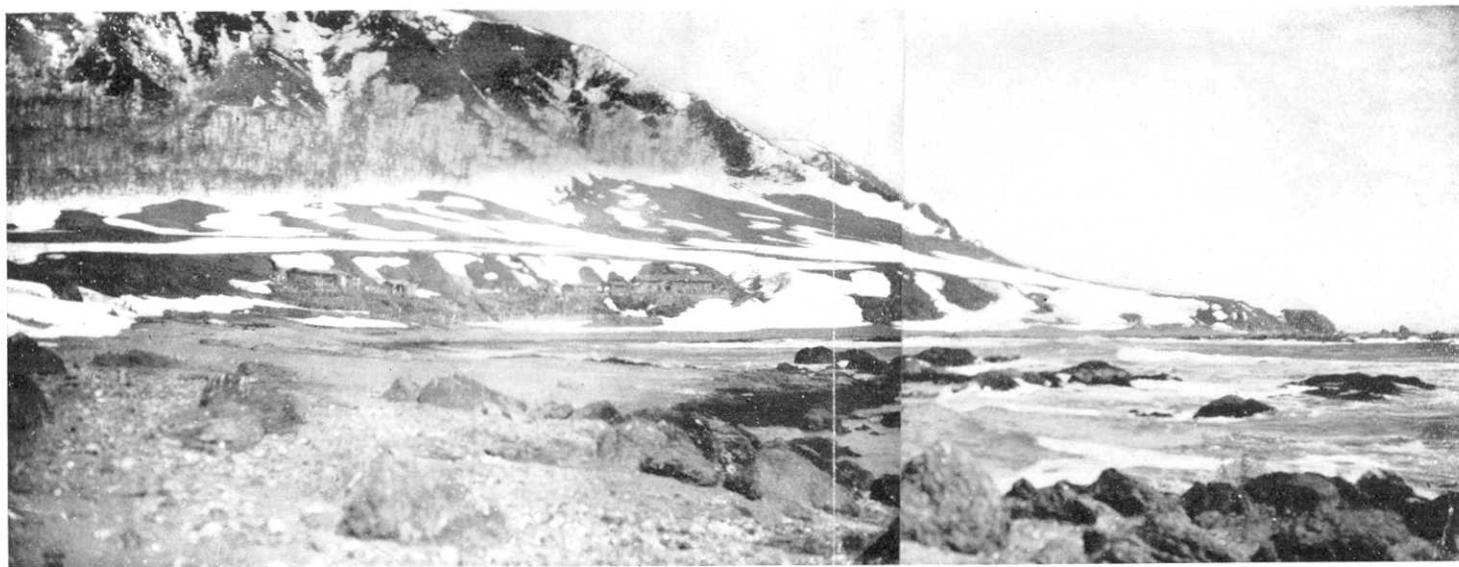
第 223 圖 トセツプ部落を南より見る。海岸低地の家 6 戸流失す。(4 月 5 日那須撮影)
 Fig. 223. Toseppu as seen from the south. Six houses were washed away by tsunami. (Photo by N. Nasu, April 5.)

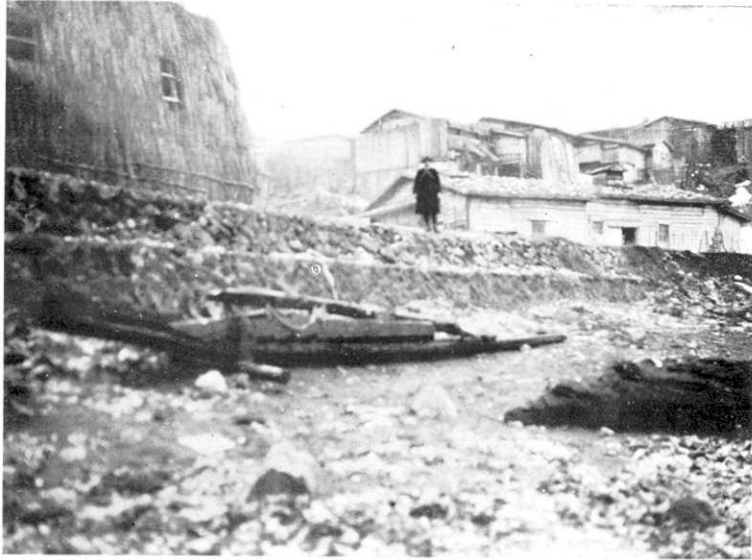
第 224 圖 幌泉海岸の舟の被害。(5 月 4 日那須撮影)
Fig. 224. Wrecked fishing boat on the shore of Horoidumi.
(Photo by N. Nasu, April 5.)

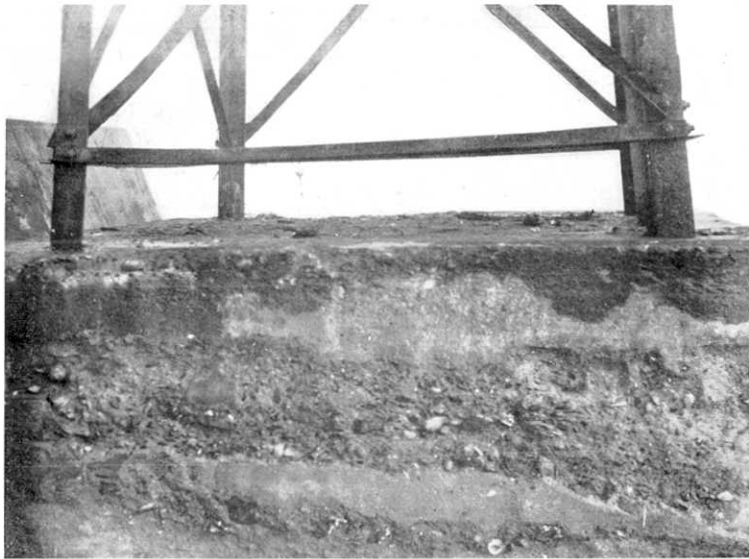
第 225 圖 幌泉港入口燈臺の脚部に附着せる海草其他の流漂物 (4 月 4 日那須撮影)
Fig. 225. Seeweeds and other debris attached to the foot of the light-tower at the entrance to the port of Horoidumi. (Photo by N. Nasu, April 4.)

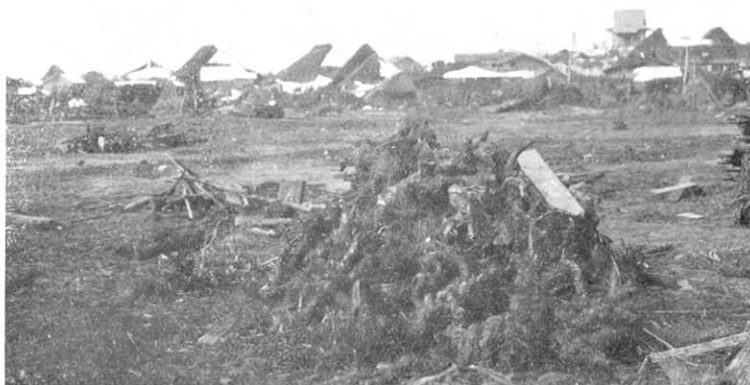
第 226 圖 三澤村四川目. 低地にありし納屋及住宅は殆んど皆流失したる状況, 寫眞に見ゆる家は何れも高さ 海抜 5 米の高臺にあるもの.
(3 月 11 日高橋撮影)

Fig. 226. Yokawame, Misawa-mura. Houses that were on low ground (foreground of picture) all washed away. Those spared (in background of picture) are on elevation about 5 m above mean sea level. (Photo by R. Takahasi, March 11.)

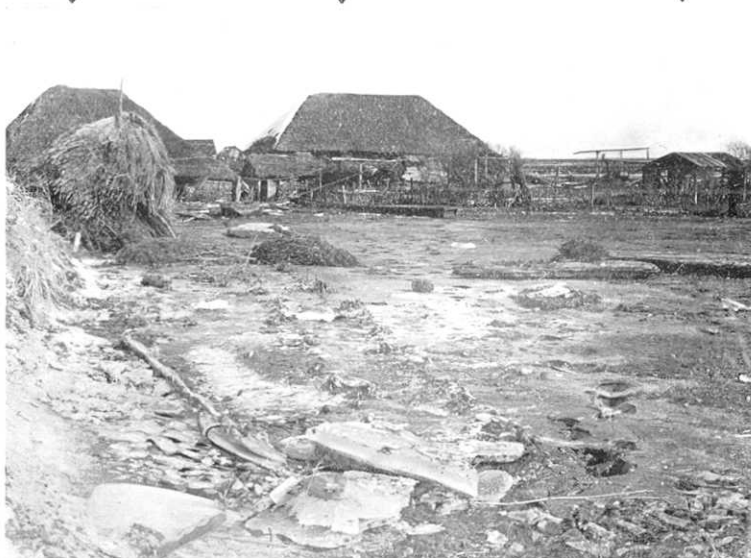
第 227 圖 百石町川口附近. 寫眞左下隅は明神沼より流れて来た氷塊, E, G, F の家は報告記事の E, G, F の家, 報告参照. (百石小學校寄贈)

Fig. 227. Kawaguti, Hyakkoku-mati. Houses E, F, G referred to in text.

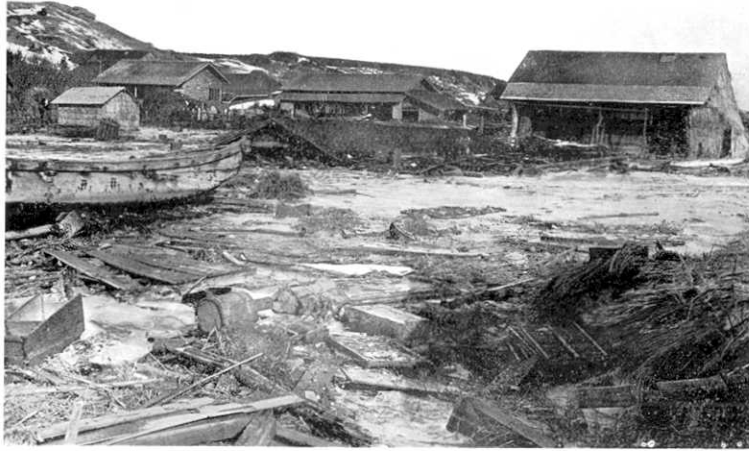
第 228 圖 百石町川口附近. 海より押流されて来た船及倒壊家屋の屋根 (B), B は元報告のカットの B' の位置にありしもの, C, D の家は報告カット中の C, D の家. (百石小學校寄贈)

Fig. 228. B=boats and roofs of houses washed in from the sea. This B formerly situated at position B' of cut in text. Houses C, D correspond to houses C, D in cut of text.

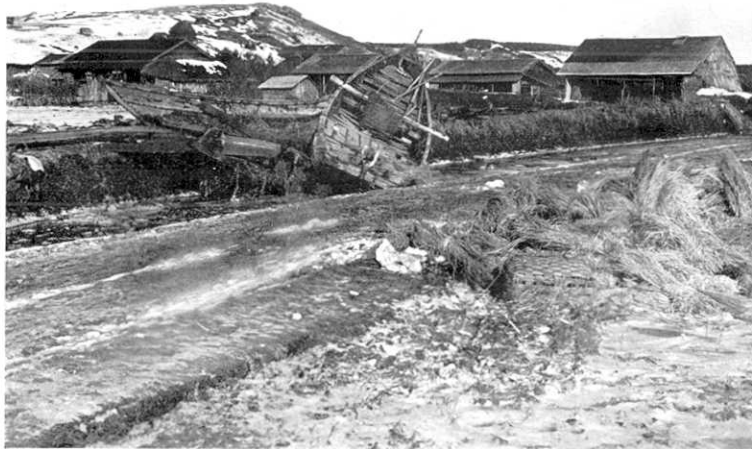
第 229 圖 百石町川口附近. 第 228 圖と同じものを少しく遠方より撮す. (百石小學校寄贈)

Fig. 229. Kawaguti, Hyakkoku-mati. Same view as Fig. 228 taken from greater distance.

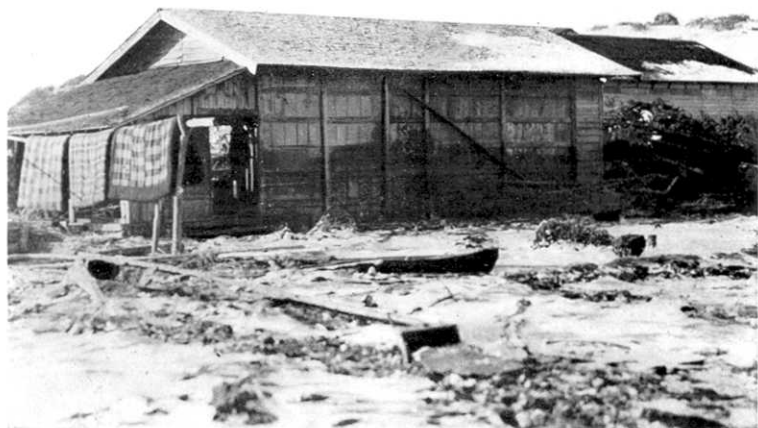
第 230 圖 百石町川口附近. 第 228, 229 圖中の C の家, 家の裏手の羽目に海水浸水の跡残り (矢印). (百石小學校寄贈)

Fig. 230. Kawaguti, Hyakkoku-mati. House C in Fig. 228, 229. Dark mark left on wall by tunami.

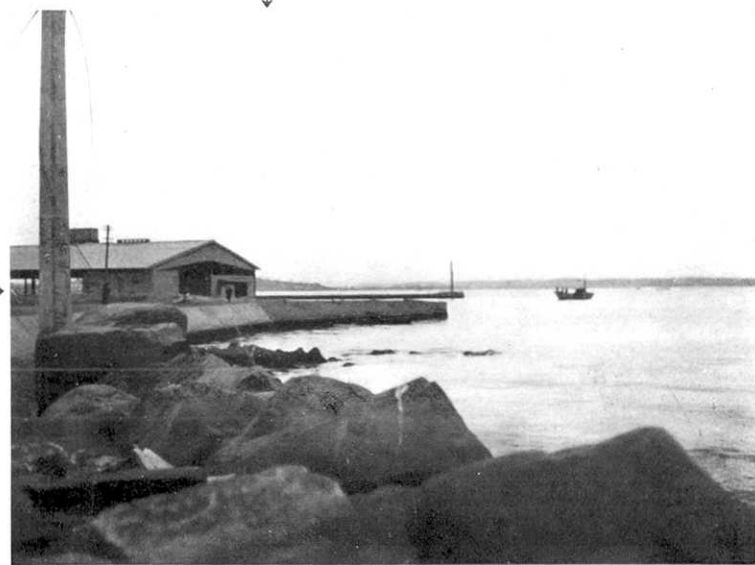
第 231 圖 八戸市鯨海岸. 津波は前面に見ゆる埋立地 (魚市場) を少しく洗ふ. (3 月 10 日高橋撮影)

Fig. 231. Same, Hatinohe-si. The tunami inundated a part of the reclaimed land shown by the arrow. (Photo by R. Takahasi, March 11.)

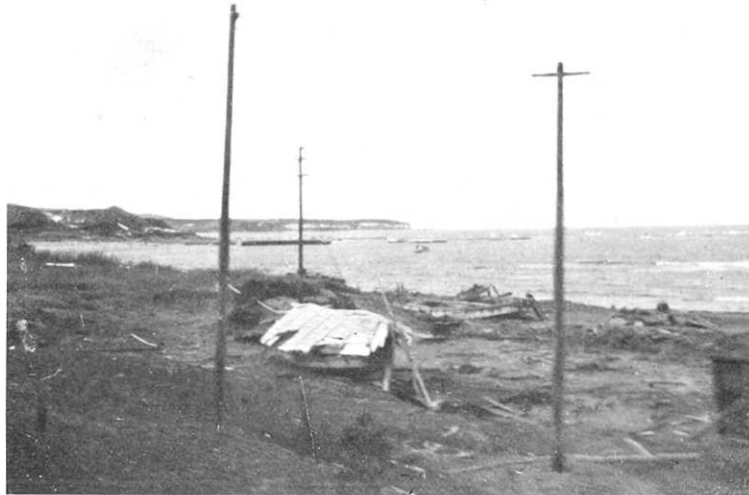
第 232 圖 種市村八木海岸. 海岸にありし納屋等流失す, 遠方に見ゆるは破損せるコンクリート堤防. (3 月 11 日高橋撮影)

Fig. 232. The coast of Yagi, Taneiti-mura. A shed on this beach disappeared. Dark strip in distance is part of a demolished breakwater. (Photo by R. Takahasi, March 11.)

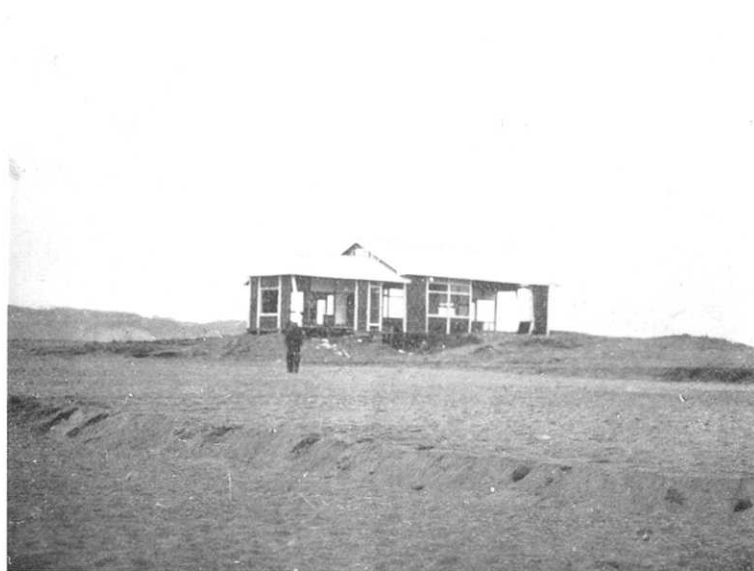
第 233 圖 久慈海岸. 築港事務所の被害 (3 月 11 日高橋撮影)

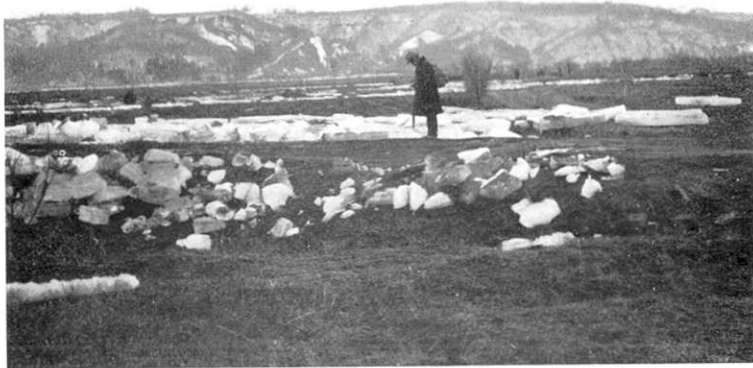
第 234 圖 久慈町海岸。松方鐵工場發電所溜池の結氷津波の爲破壊されて田圃の中に漂流せるもの、最も遠きものは海岸より八百米附近にまで達す。(3月11日高橋撮影)

Fig. 234. Blocks of ice that were stored in the warehouse of an electric power house, situated 500 m distant from the shore, were broken up and scattered about the ricefields. (Photo by R. Takahasi, March 11.)

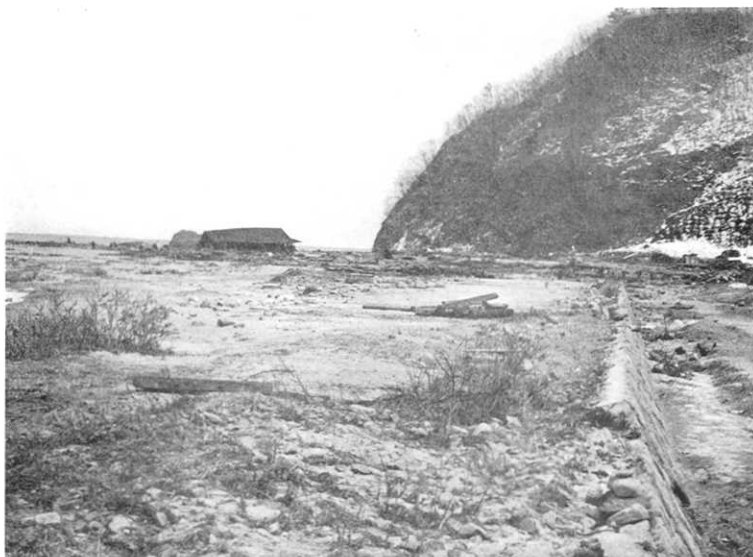
第 236 圖 嶋ノ越. 松澤出口. 前方に見える家屋は 2 階が 1 階になつて流し残されてゐるもの. この附近の聚落は殆どすつかり押し流されてしまった. (3 月 12 日大塚撮影)

Fig. 236. Simanokosi: Mouth of Matumae valley. Tilted house in the mid-left of this photograph was a two storied house which down stairs was broken by tsunami, and the up stairs was left on the valley floor. (Photo by Y. Ôtuka, March 12.)

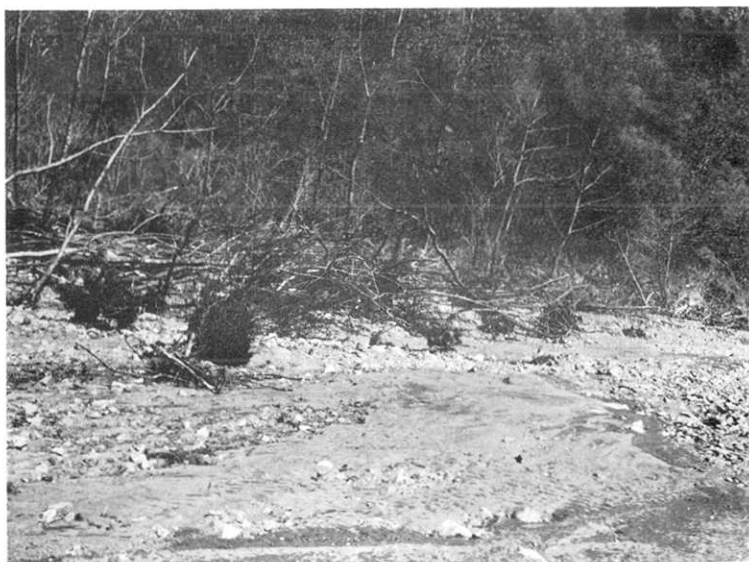
第 237 圖 横木澤. 海岸から 850 m の距離. 津浪浸水地域の最奥の地点. 森林の破壊を示す. 前景の砂は津浪で運ばれた海砂. (3 月 12 日大塚撮影)

Fig. 237. Terminal part of invaded area of Makinoki valley. 850m distant from the shore. Sand in the foreground was transported by tsunami waves. (Photo by Y. Ôtuka, March 12.)

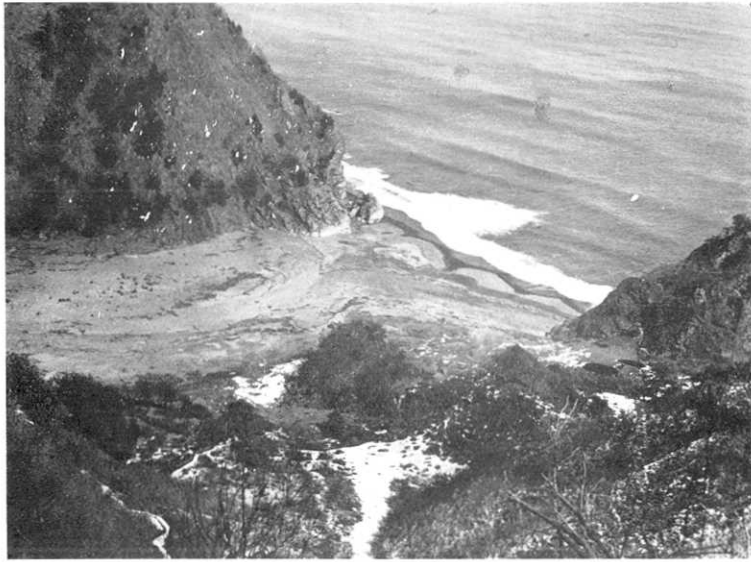
第 238 圖 横木澤出口。津浪が浸した 最高の點は前方の崖の松の木の
下限。谷底には津浪が次第に弱まりながら數回訪れて流木を美しく
排列させてゐる。(3 月 12 日大塚撮影)

Fig. 238. Mouth of Makinoki valley. Tsunami water reached
lower limit of pine trees on the valley wall. Tsunami ar-
ranged the drift woods on the valley floor in regular form.
(Photo by Y. Ôtuka, March 12.)

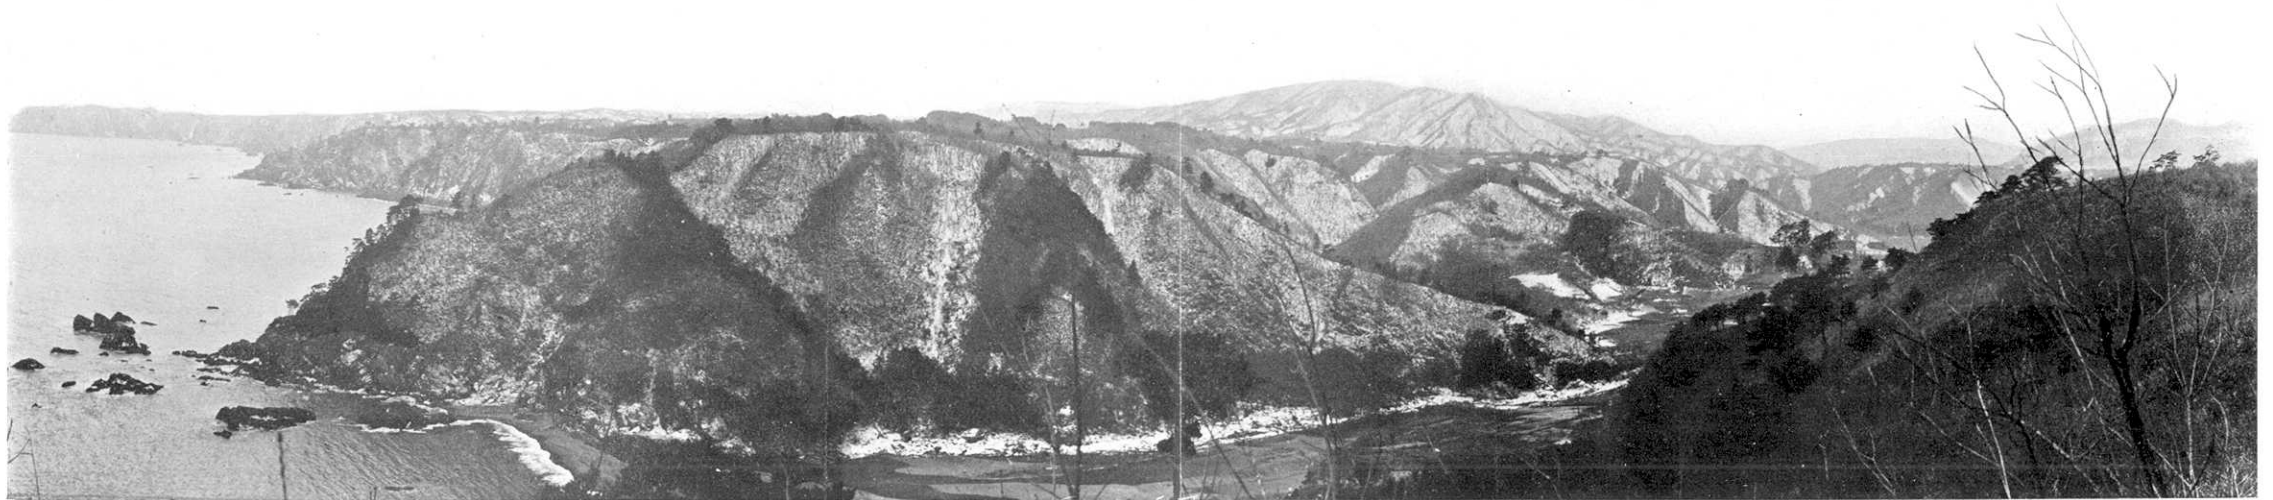
第 240 圖 攝待澤の北屋根から南望。この邊の津浪の高さは海岸の方が内陸より高かつた。(3 月 11 日 大塚撮影)

Fig. 240. Southward view from north side spur of Settai valley. (Photo by Y. Ôtuka, March 11.)

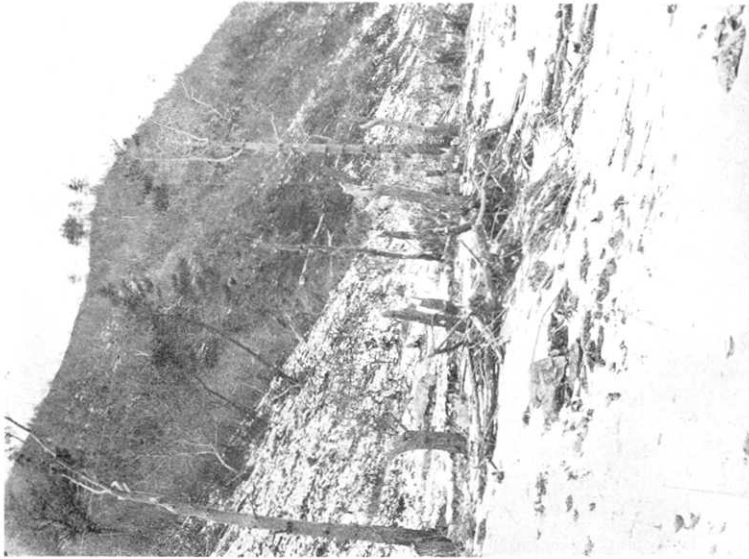
第 242 圖 重津部南ノ澤. 氷塊と樹木の破損を示した。(3月10日大塚撮影)

Fig. 242. Ice fragments scattered on the valley wall and damages of pine tree woods. South valley of Omotube. (Photo by Y. Otuka, March 10.)

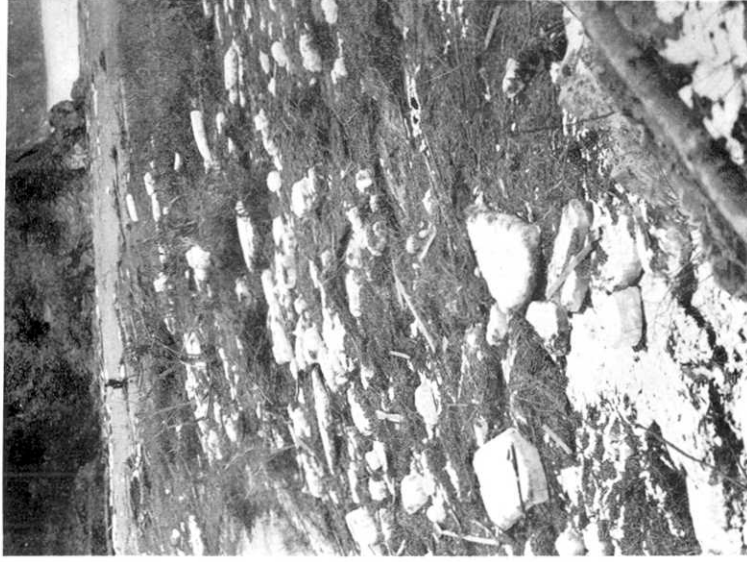
第 243 圖 乙部野の澤の出口. 津浪によつて破壊された氷片(厚さ30程)。(3月10日大塚撮影)

Fig. 243. Thick ice fragments (about 30 cm, in thickness) broken by tsunami. (Photo by Y. Otuka, March 10.)

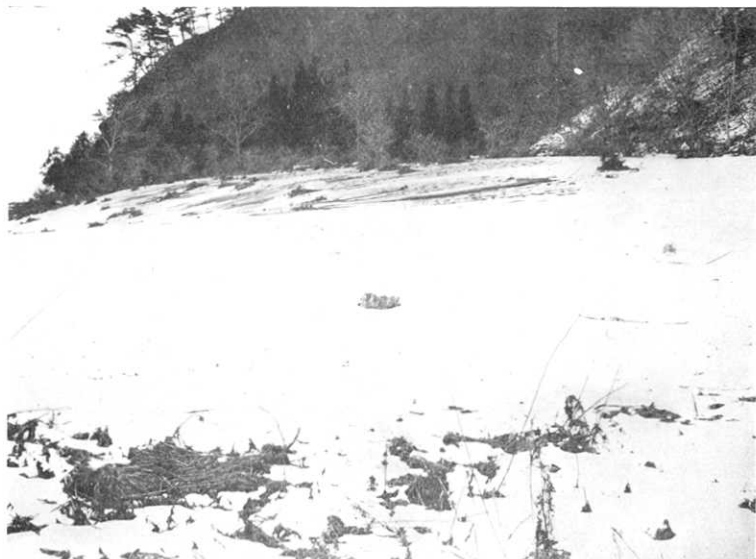
第 244 圖 乙部野の澤の出口。氷片が點在してゐる。(5月10日 大塚
撮影)

Fig. 244. Scattered ice fragments. Mouth of Otobeno Valley.
(Photo by Y. Ôtuka, March 10.)

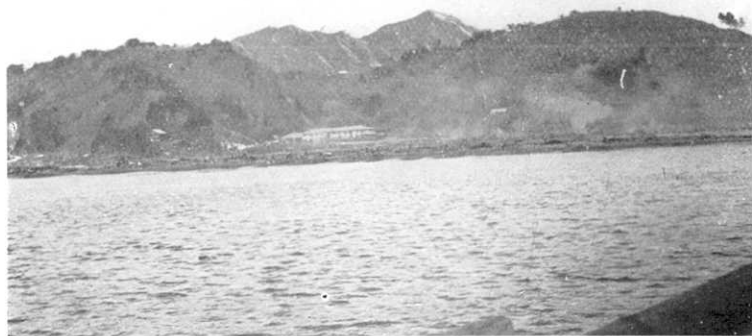
第 245 圖 田老村田老。海上より田老を望む。學校、寺及役場(寫眞に
見ゆる如く何れも高地にあり)のみを残して住宅、納屋等全部倒潰流
失せり。(3月9日 高橋撮影)

Fig. 245. Tarô, Tarô-mura. Except school houses and other build-
ings on high ground as shown in picture, all houses on
lower ground in front either crushed or washed away. (Photo
by R. Takahasi, March 9.)

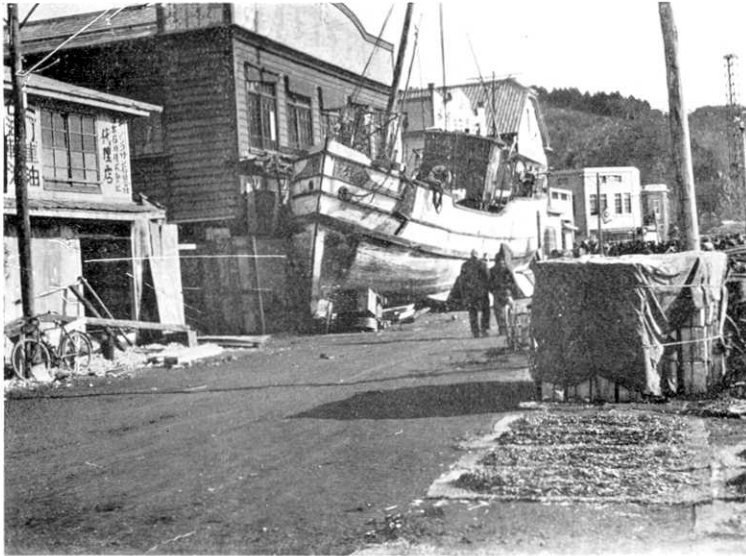
第 246 圖 宮古町鉄ヶ崎. 海岸通りに上げられたる大型冷蔵船.
(3 月 9 日 高橋撮影)

Fig. 246. Kuwagasaki, Miyako-mati. A large refrigerator boat is shown washed up on the waterfront. (Photo by R. Takahasi, March 9.)

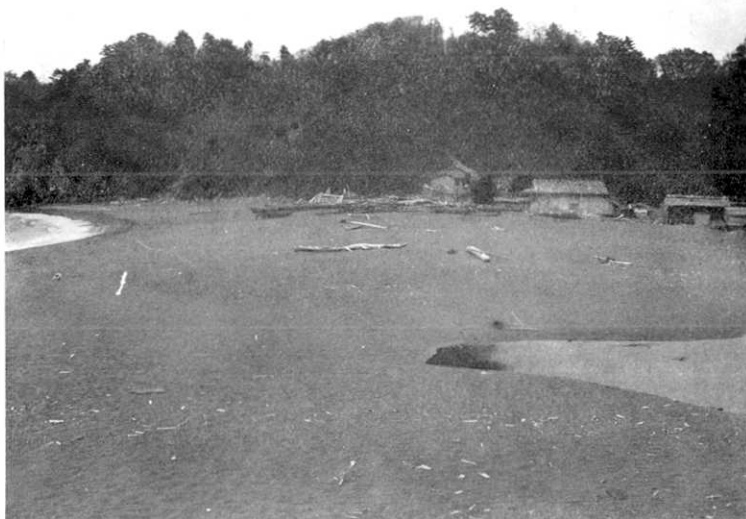
第 247 圖 重茂村音部. 砂丘と流失を免れた家屋を示す. (5 月 10 日
大塚撮影)

Fig. 247. Houses protected from attacks of tsunami by the sand dune. Otobe, Omoe village. (Photo by Y. Ôtuka, March 10.)

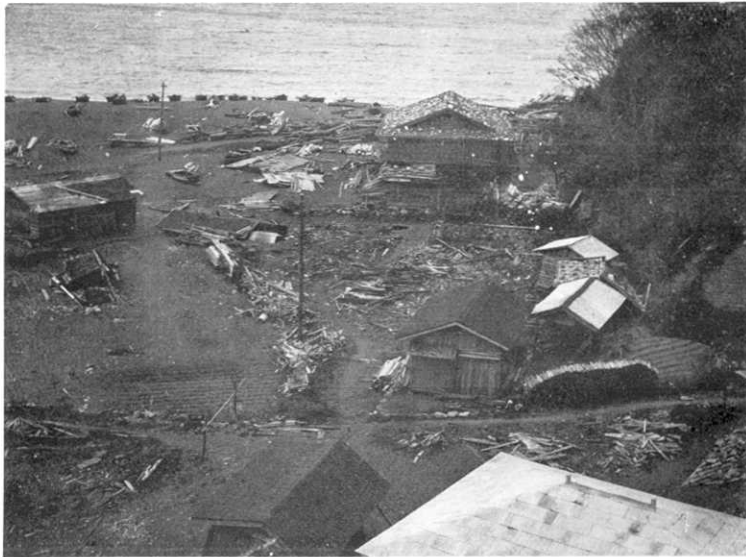
第 248 圖 重茂村音部. 流失を免れた海濱砂丘裏の家屋. (5 月 10 日 大塚撮影)

Fig. 248. Houses protected from attack of tsunami by the sand dune, Otobe, Omoe village. (Photo by Y. Ôtuka, March 10.)

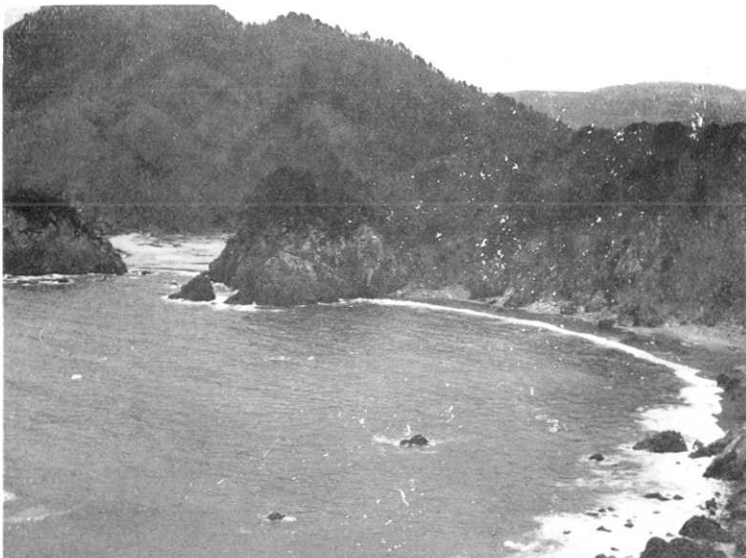
第 249 圖 重茂村里. 津浪はこの附近の海崖では比較的高く、→印で示した程度の浸水があつた. (5 月 10 日 大塚撮影)

Fig. 249. Sato, Omoe village. Height of tsunami was relatively large on these sea cliffs. (Photo by Y. Ôtuka, March 10.)

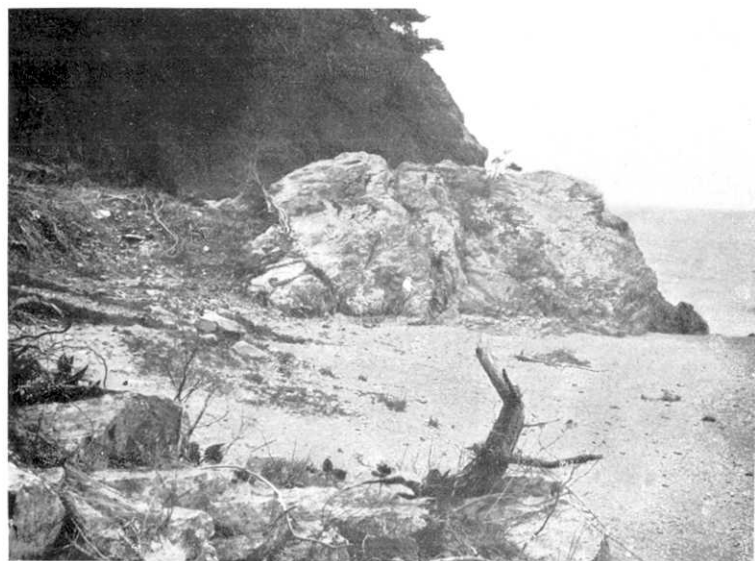
第 250 圖 重茂村里の深の出口。津浪は寫眞の白い岩山の上を越えた。
(5 月 10 日大塚撮影)

Fig. 250. Mouth of Sato valley, Omoe village. White rock (upper middle in the Fig.) by tunami water. (Photo by Y. Ôtuka, May 10.)

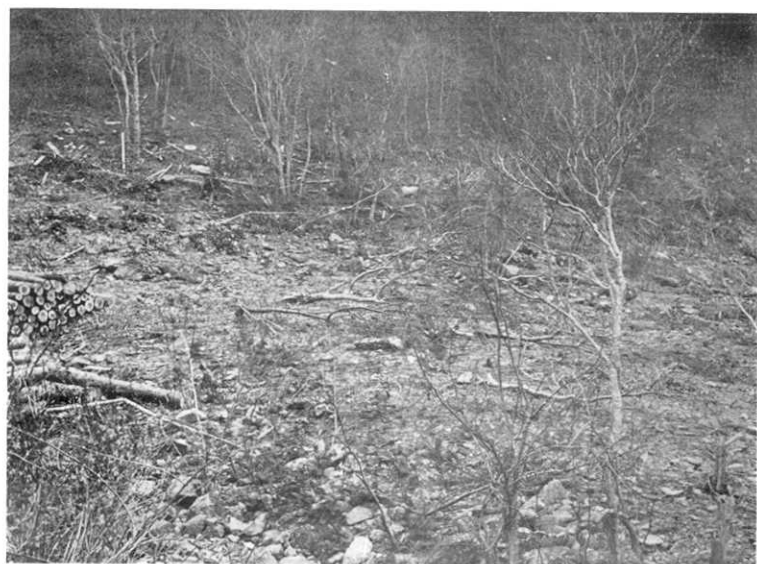
第 251 圖 鮎崎種子刺。津浪で破壊された森林を示す。(5 月 11 日大塚撮影)

Fig. 251. Tunami damages in wood, Tanesasi, near Todosaki. (Photo by Y. Ôtuka, May 11.)

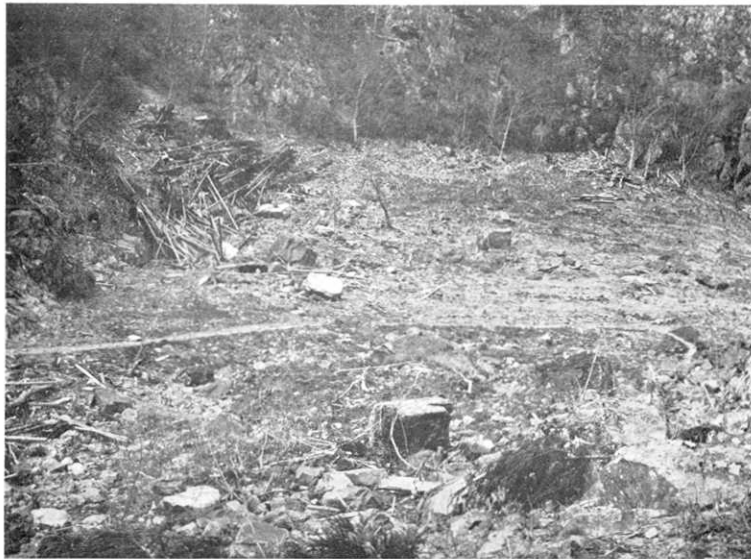
第 255 圖 姉吉 II. 圖の左上に杉林が無雑作に薙ぎ倒されてゐる。(5 月 11 日大塚撮影)

Fig. 255. Aneyosi II. "Sugi" wood was mowed down by the attacks of tunami (upper left of figure). (Photo by Y. Ôtuka, May 11.)

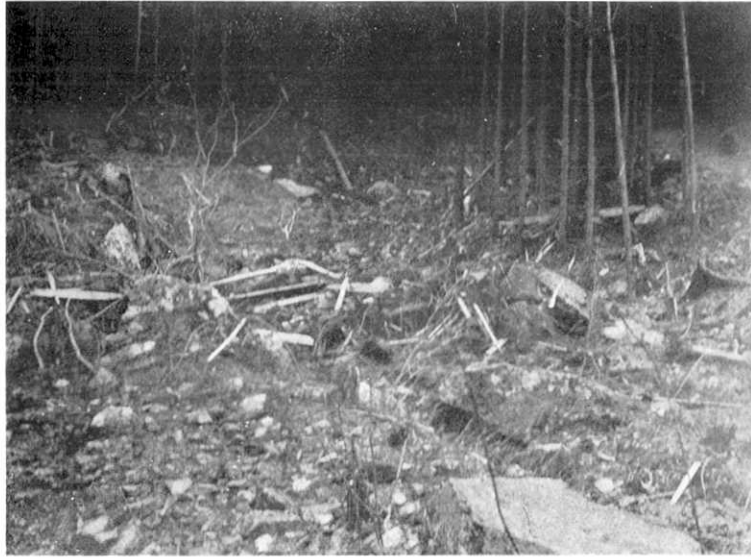
第 256 圖 姉吉 III. 姉吉澤の奥、破壊された家財道具その他が密集してゐる。(5 月 11 日大塚撮影)

Fig. 256. Aneyosi III. Terminal part of invaded area in Aneyosi valley. (Photo by Y. Ôtuka, May 11.)

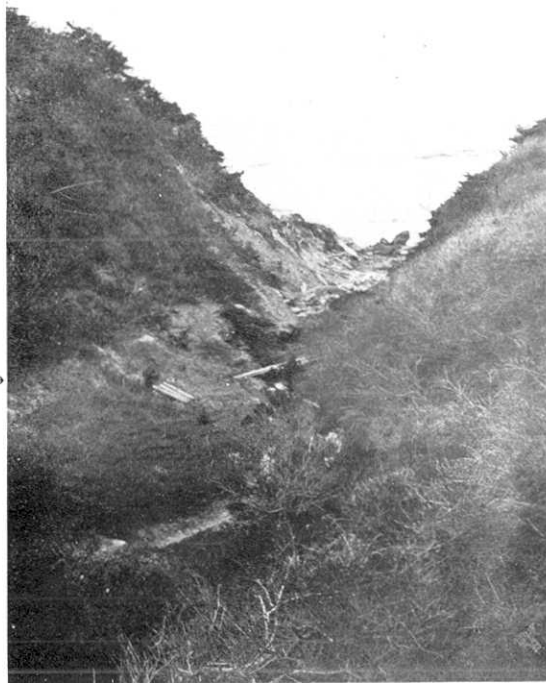
第 257 圖 千鶴學校裏の潭。這ひ松の下限(→)印まで津浪が被せた。(5 月 9 日大塚撮影)

Fig. 257. Small valley at the back of Tikei primary school. Mark "→" in this fig. shows the upper limit of tsunami water. (Photo by Y. Ôtuka, May 9.)

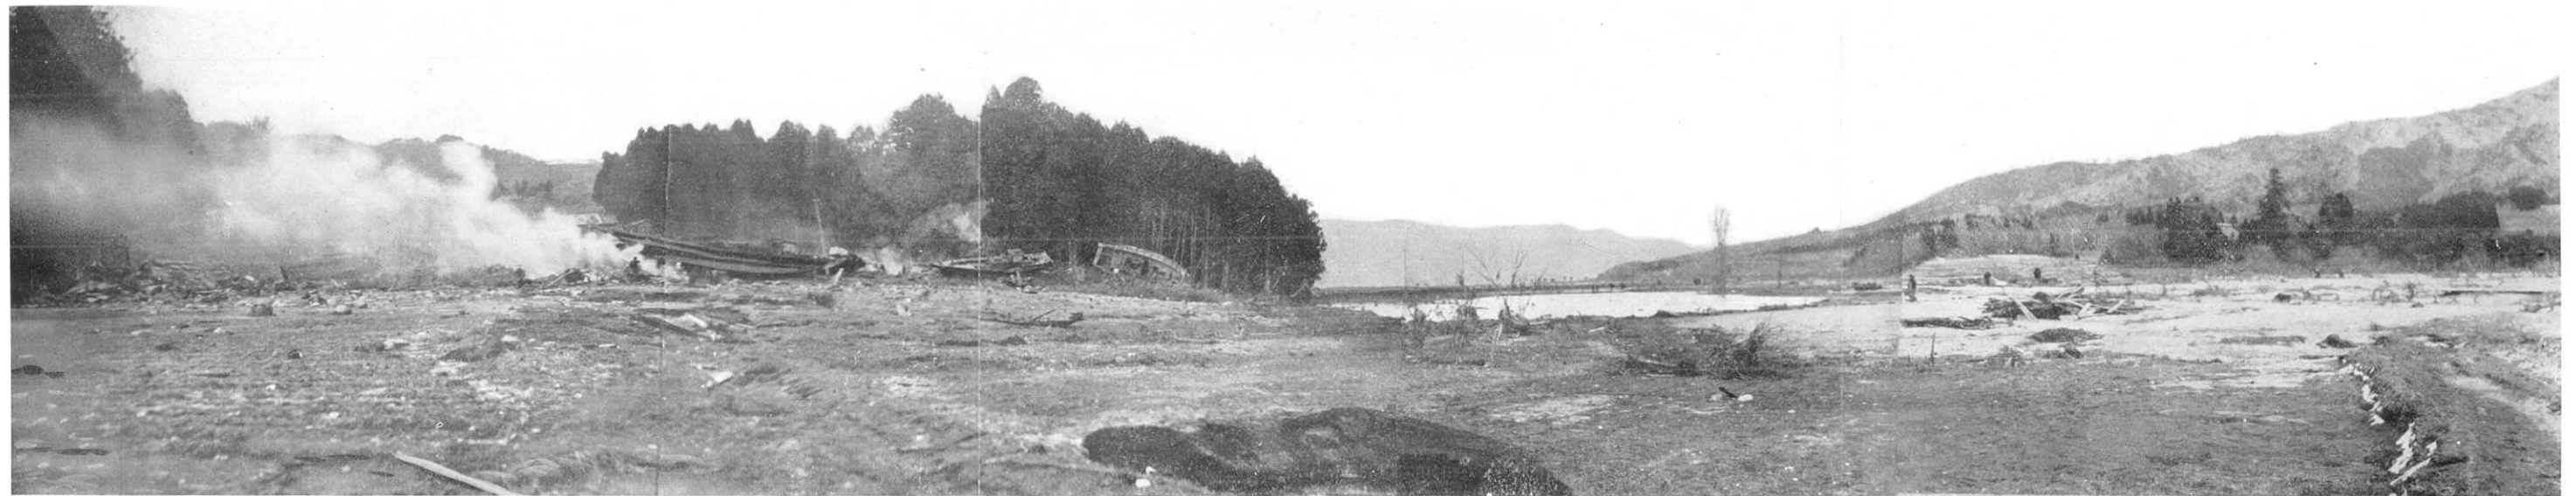
第 261 圖 船越村地峡. 船越灣と山田灣との間に介在した, 霞露岳の半島を陸地と結ぶ地峡津浪は此の地峡を越して山田灣に流入したりと云ふ. 写真は船越灣の海岸より北に向つて撮す. 向側が山田灣である. 地峡中央の水溜りは津波の爲新しく出来たもの, 船越海岸にありし納屋二三流失して土臺のみ残り. 地峡内には船, 船柁等散亂し一面の泥田となる. 浪高写真左手の神社下にて平均海面上 5 m. (3 月 8 日高橋撮影)

Fig. 261. The low-ground of Hunakosi-mura. View of isthmus connecting the Karotake Peninsula (l. h. side of photo) to the main land (r. h. side), seen from the south looking north. The tsunami is said to have rushed into Yamada Bay (this side of mountain seen in distance in photo), crossing the isthmus and formed a new lake seen at the centre of the photo. (Photo by R. Takahasi, March 8.)

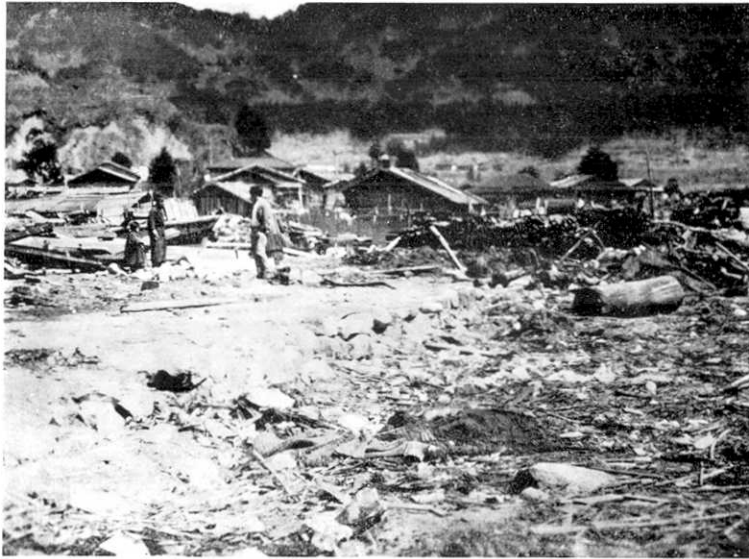
第 262 圖 田ノ濱村。(木村撮影)

Fig. 262. Tanohama-mura. Nearly every house was destroyed.
(Photo by M. Kimura.)

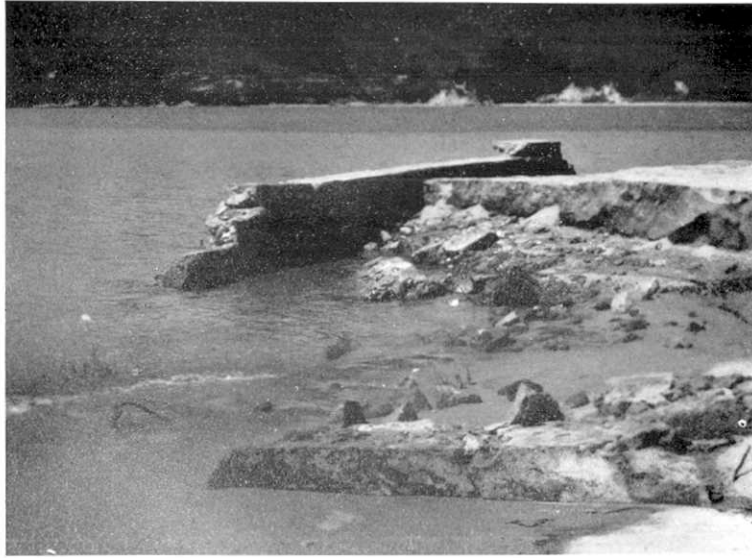
第 264 圖 田ノ濱村. 護岸堤防破壊せらる. (木村撮影)

Fig. 264. Tanohama-mura. A breached embankment. (Photo by M. Kimura.)

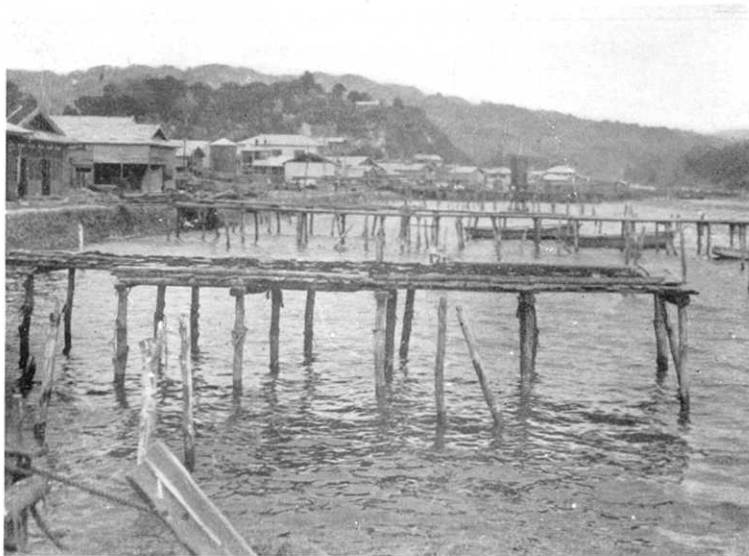
第 265 圖 山田町. 棧橋の板が流失し桁のみ残れるを示す. (木村撮影)

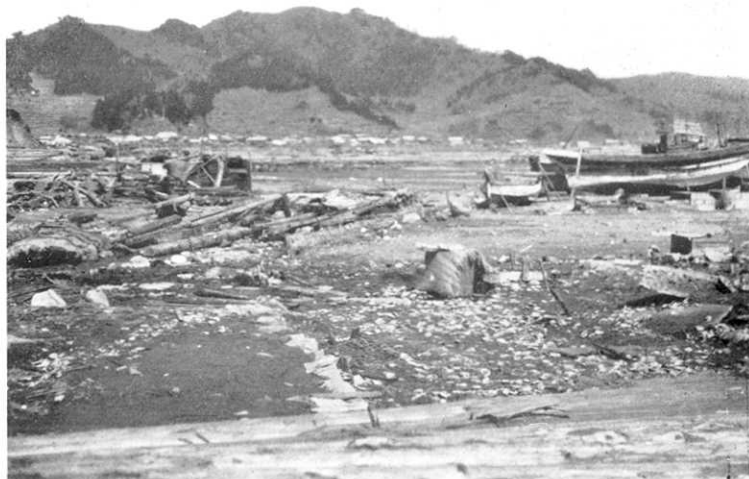
第 266 圖 山田町. 家屋は流出し船は流入す. (木村撮影)

Fig. 266. Yamada-mati. Every house was washed away. (Photo by M. Kimura.)

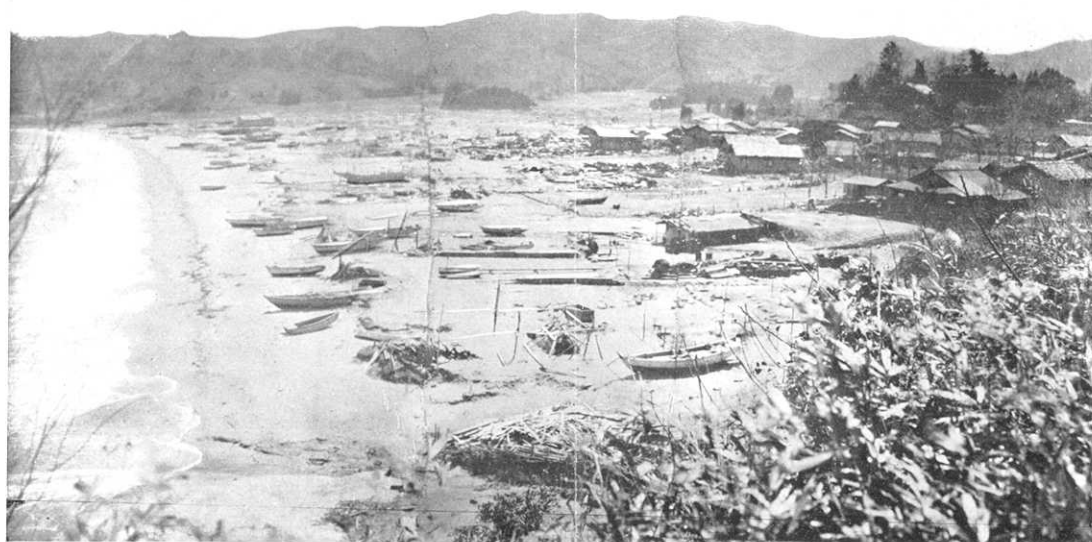
第 268 圖 大槌町吉里吉里 鳥瞰圖。(木村撮影)

Fig. 268. Kirikiri-mura. Birdseye-view after the tsunami. (Photo by M. Kimura.)

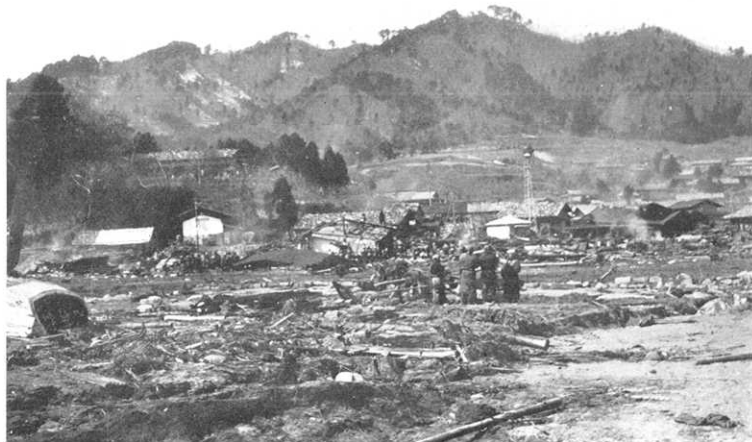
第 269 圖 大槌町吉里吉里 部落の大半倒潰又は流失せる惨を示す。(3月8日高橋撮影)

Fig. 269. Kirikiri, Oduti-mati. Most of the houses here either demolished or washed away. A pitiable condition. (Photo by R. Takahasi, March 8.)

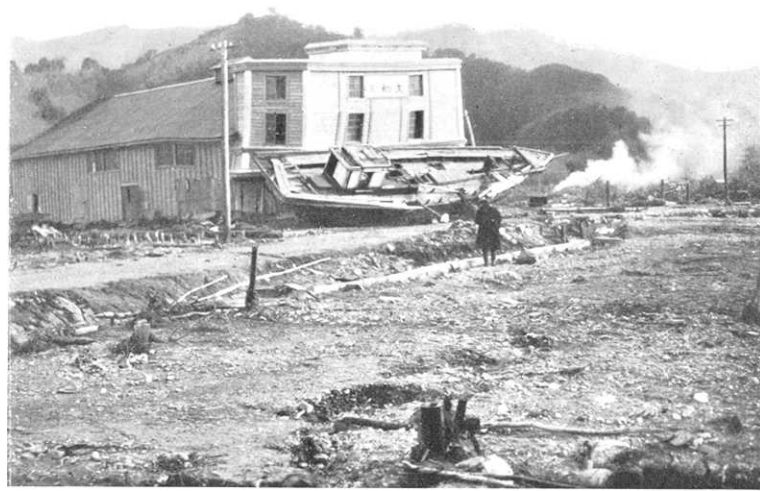
第 270 圖 大槌町 大槌町海岸附近活動小屋に衝突して正面入口を破壊せる大型漁船、此の附近にありし家、納屋は皆流失せり。(3月8日高橋撮影)

Fig. 270. A large boat washed up against a small cinema building has greatly damaged it. Empty space shows site of houses washed away. (Photo by R. Takahasi, March 8.)

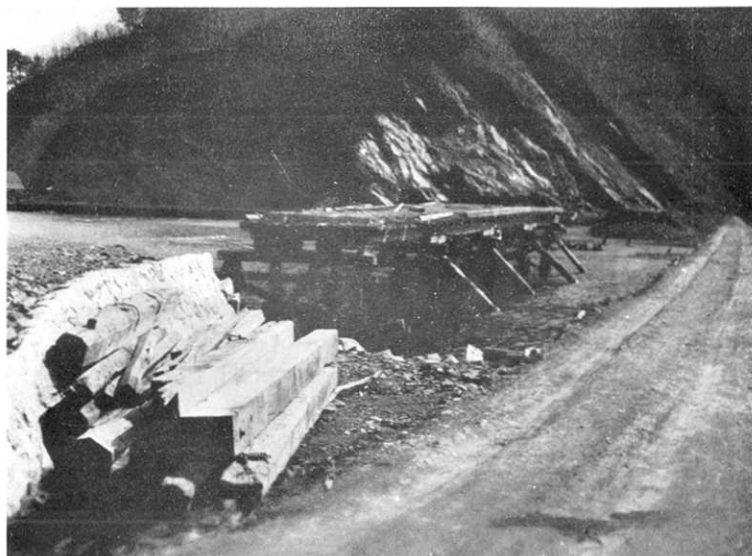
第 271 圖 大槌町. 南方の小鑓川にかけられた橋. (木村撮影)
Fig. 271. Oduti-mati. A destroyed bridge south of the town.
(Photo by M. Kimura.)

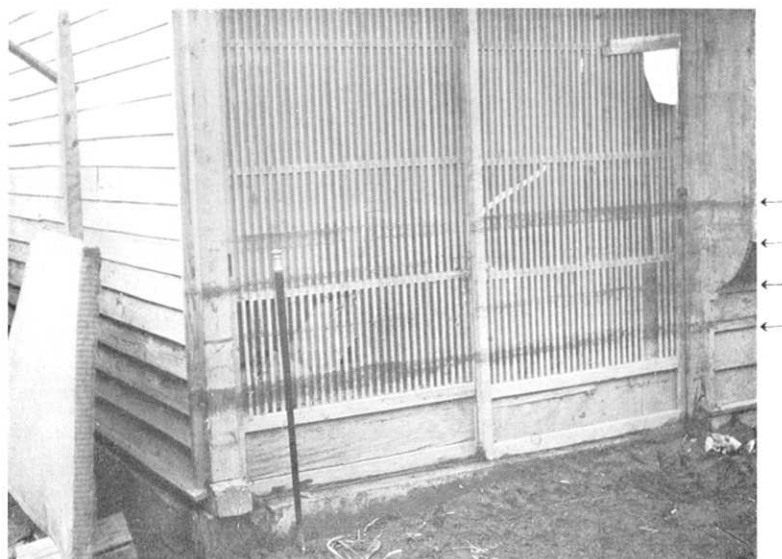
第 272 圖 釜石町貝越. 鯨粕の油による数條の津波の跡. (3月5日高橋撮影)
Fig. 272. Tadakosi, Kamaisi-mati. Height marks left by successive tsunamis. (Photo by R. Takahasi, March 5.)

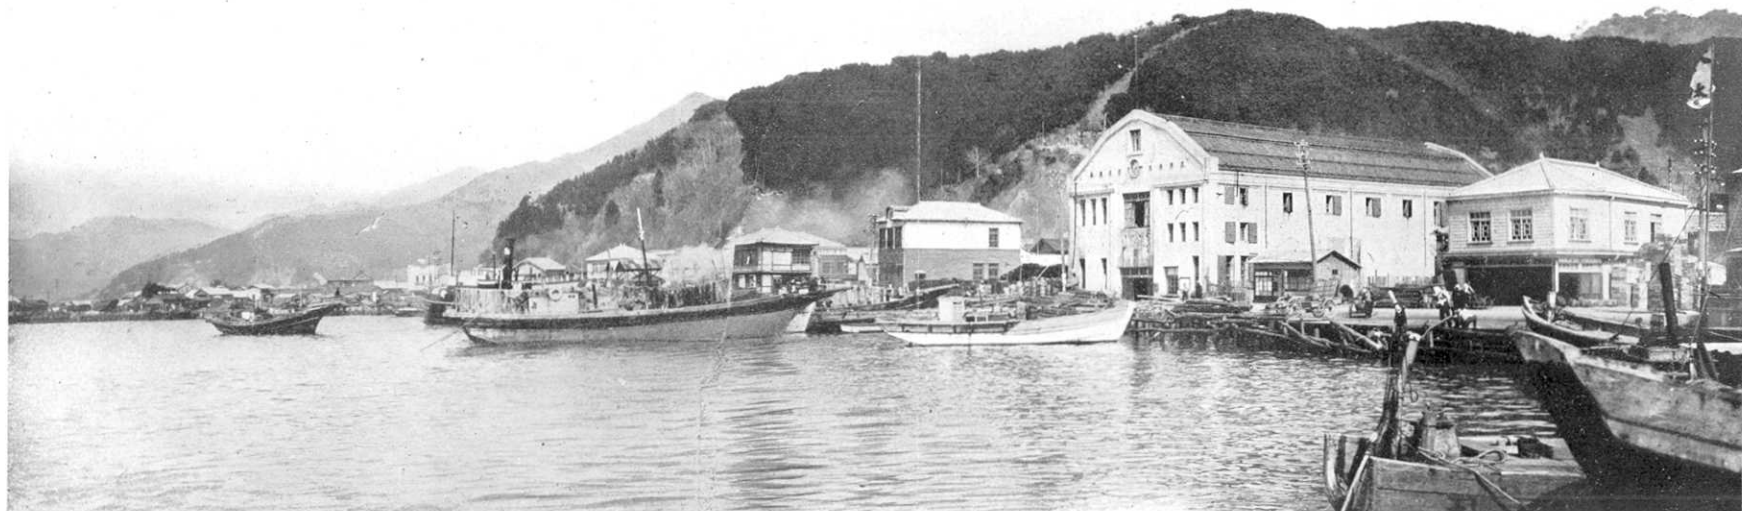
第 273 圖 釜石港。釜石港東部より金町を望む。海岸道路附近の浸水は約 2m であつたが、木造建物は全破せるものと然らざるものと其の数ほど相半して居る。(5 月 2 日日本撮影)

Fig. 273. View of Kamaisi. The water front was inundated about 2m, about 50% of the wooden houses were consequently demolished. (Photo by M. Ishimoto, May 2, 1933.)
