第 98 圖 (北海道半波被害地圖番號一覽圖) (A は 1/200,000. B 及び C は 1/50,000.)

三陸地方津浪被害
地圖番號一覽圖

Index Map
for the
Sanriku District.

(震研彙報別冊、第一號、報告圖版)

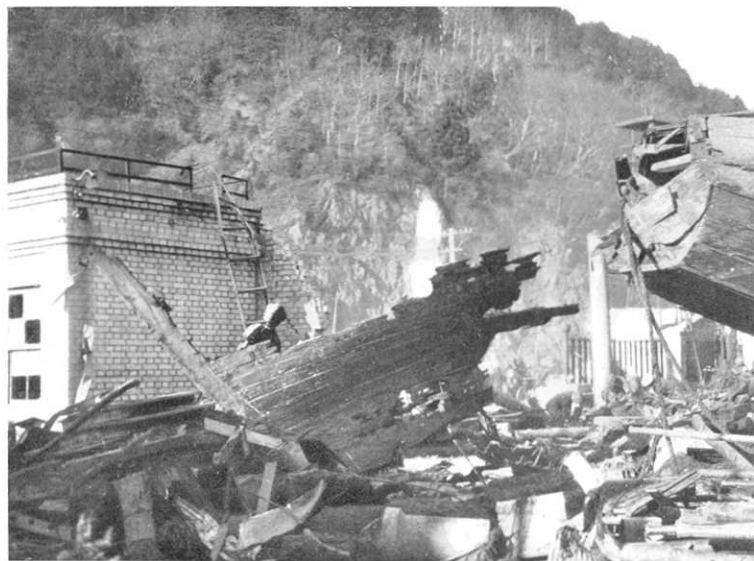
第 274 圖 釜石町場所前。陸上に打上げられし漁船が津浪直後に起りたる火事の爲焼失せるものを示す。(3 月 6 日高橋撮影)

Fig. 274. The central part of Kamaisi-mati. The fishing boats cast up by the tsunami, were burned by a fire that occurred soon after the tsunami. (Photo by R. Takahasi, March 6.)

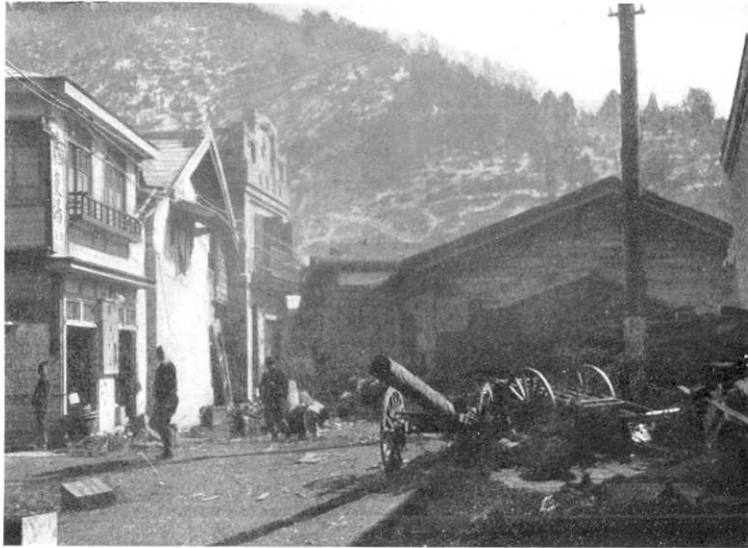
第 276 圖 釜石町東端. 2 階建家屋倒壊して道路を閉塞す. (3 月 7 日
高橋撮影)

Fig. 276. The east end of Kamaisi-mati. A collapsed two-storey
house is blocking the road. (Photo by R. Takahasi, March 7.)

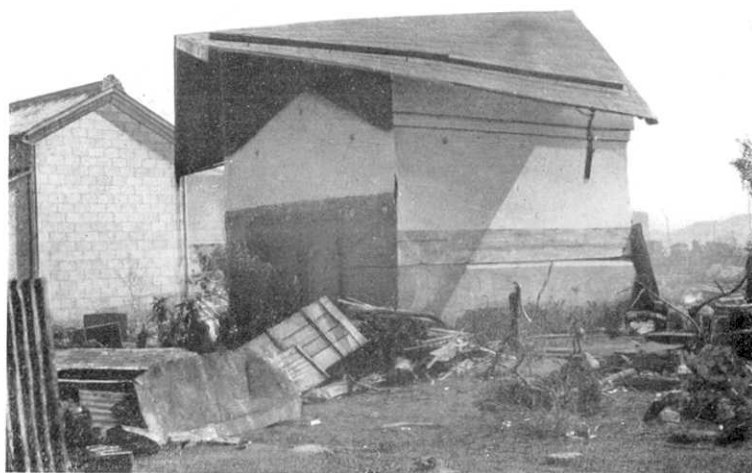
第 278 圖 釜石町場所前。場所前の主道路の海に近い方側にある土蔵、漂流物の激突により屋根廻轉せり。土蔵の四角は船等の衝突の爲に破損せり。鯖柏の油及火事の灰により土蔵の白壁に明瞭に津浪の跡つく。(矢印) (3月7日高橋撮影)

Fig. 278. Basyomae, Kamaisi-mati. The height of the tsunami is traced on the white plastered wall of the mud-and-plaster warehouse, indicated by arrow. Roof displaced and corners damaged after being hit by boats cast inland. (Photo by R. Takahasi, March 7.)

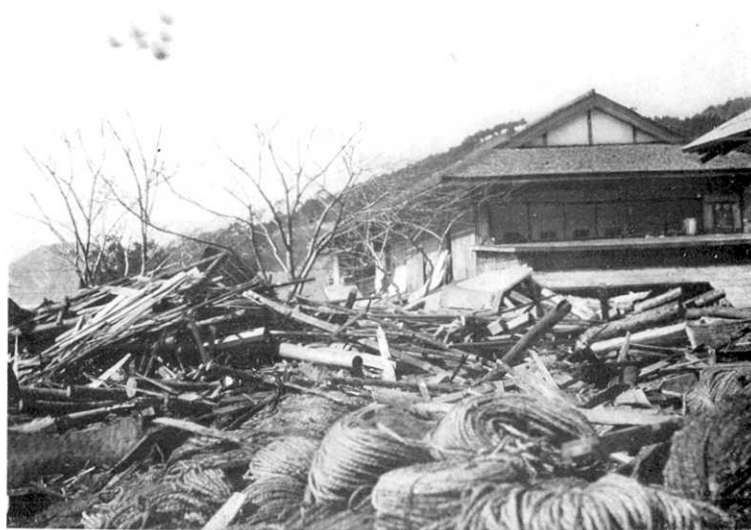
第 279 圖 釜石町製材所附近。漂流物山積せる爲か破損をまぬかれた家。(3月7日高橋撮影)

Fig. 279. Kamaisi-mati. Scene near the Kamaisi wood-cutting works. The pile of washed-up debris saved these houses in the back-ground. (Photo by R. Takahasi, March 7.)

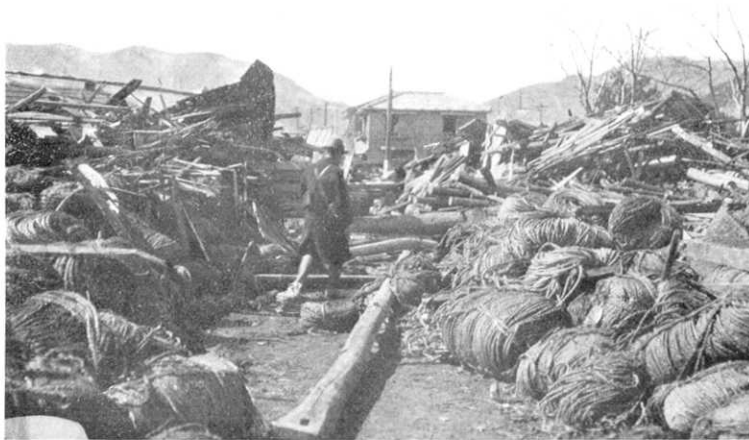
第 280 圖 釜石町製材所附近、倒壊流失區域と浸水區域との境界にして繩、木材、柱、羽目板等の漂流物山積せり。此等の漂流物は流失區域より流れ來て置去りにされたるもの。中央は警察署前に通ずる道路。(3月7日高橋撮影)

Fig. 280. Kamaisi-mati. Floatsams piled up by the tsunami and left at the boundary of the devastated region. (Photo by R. Takahasi, March 7.)

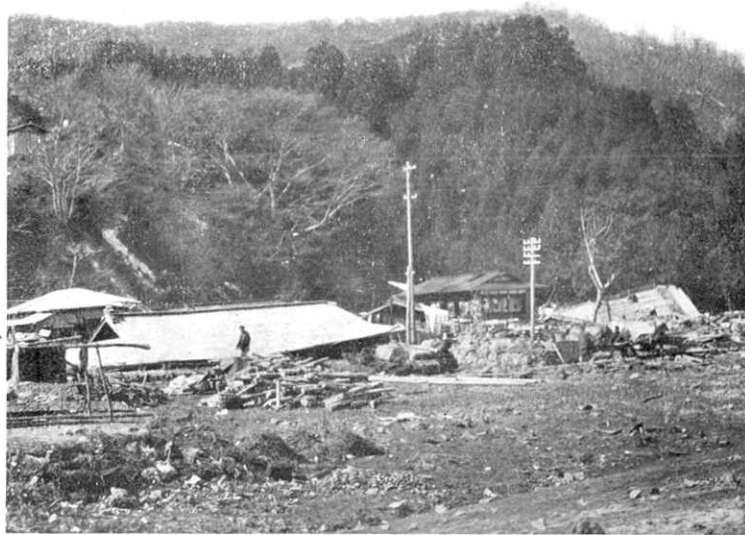
第 281 圖 釜石町嬉石。土臺石より7,8尺移動した所で40~50度廻轉して倒潰した家(矢印)。(3月6日高橋撮影)

Fig. 281. Ureisi, Kamaisi-mati. A house that was shifted 7 or 8 feet from its foundation and then rotated about 40 or 50° and then collapsed. (Photo by R. Takahasi, March 6.)

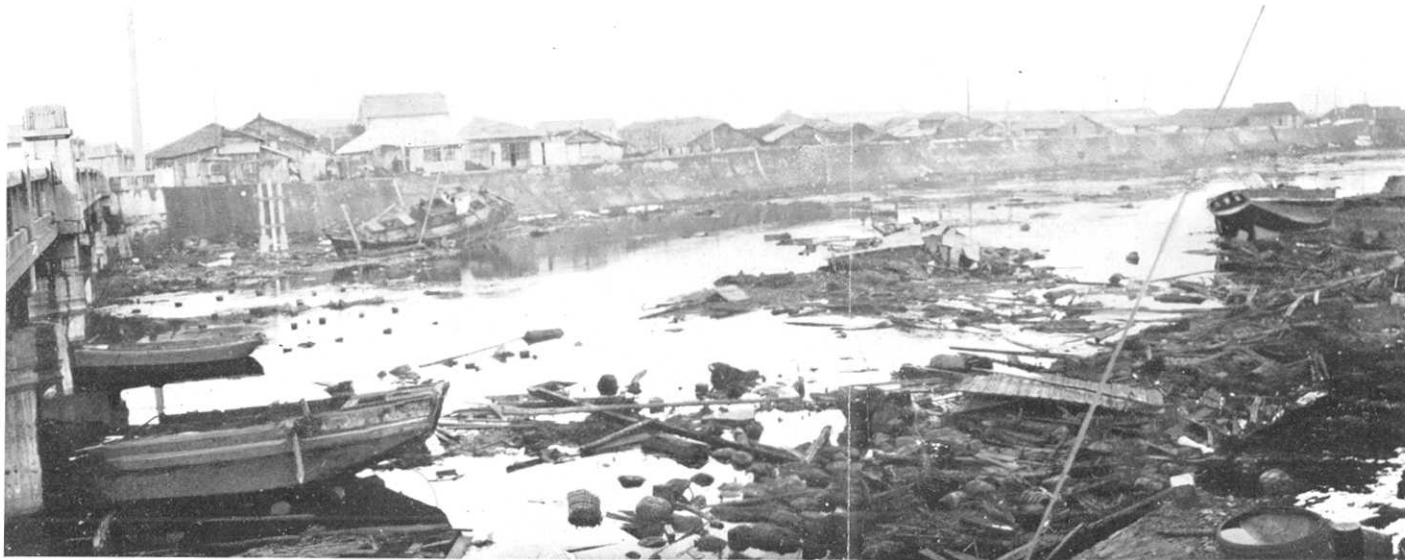
第 282 圖 釜石町大渡橋畔。海岸より 1 軒以上も隔りたる所に架してある大渡橋附近。嬉石、松原方面より押流されて来た船、家具、柱、屋根等の河中に充滿してゐる光景。小舟は此橋の上流 300 米邊まで流されてゐた。津浪は河岸を溢れなかつた。(3 月 5 日高橋撮影)

Fig. 282. By the Owatasi Bridge, Kamaisi-mati. This town is about 1 km. inland, but note the wreckage of boats, houses, house furniture, and debris that have floated up the river to near the bridge on left. (Photo by R. Takahasi, March 5.)

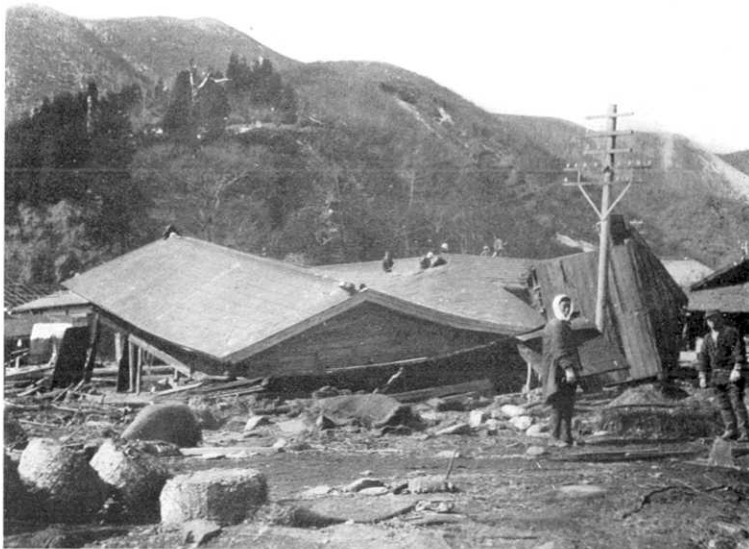
第 285 圖 釜石町松原。家屋倒潰の種々相。(3 月 7 日高橋撮影)

Fig. 285. Matubara, Kamaisi-mati. Shows manner in which some
of the houses were demolished. (Photo by R. Takahasi,
March 7.)

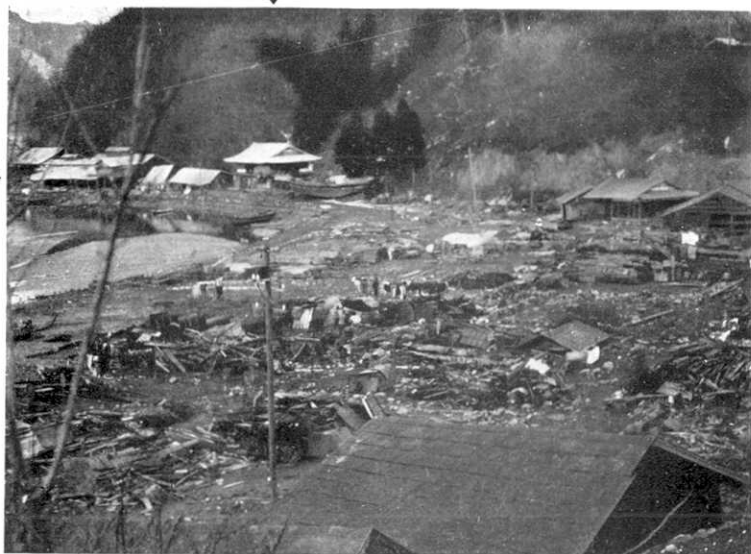
第 286 圖 釜石町蟬石. 蟬石町の惨状, 寫真中矢印の家の土壁に浸水の
高さを示す跡あり. (3 月 6 日高橋撮影)

Fig. 286. Ureisi, Kamaisi-mati. A desolate scene. The height
reached by the tsunami is shown on the wall of the house
indicated by arrow. (Photo by R. Takahasi March 6.)

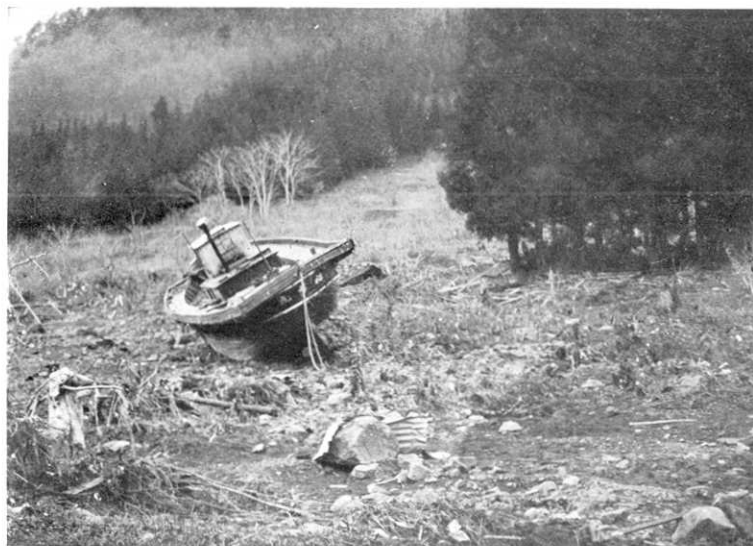
第 287 圖 唐丹村本郷. 此の寫真は本郷部落のある狭い細長い谷の海岸
から約 600 米の場所. 此の部落は文字通り全滅して了つた. (3 月
6 日高橋撮影)

Fig. 287. Hongō, Tōni-mura. This place is about 600 m inland.
All the house here and around were destroyed. (Photo
by R. Takahasi, March 6.)

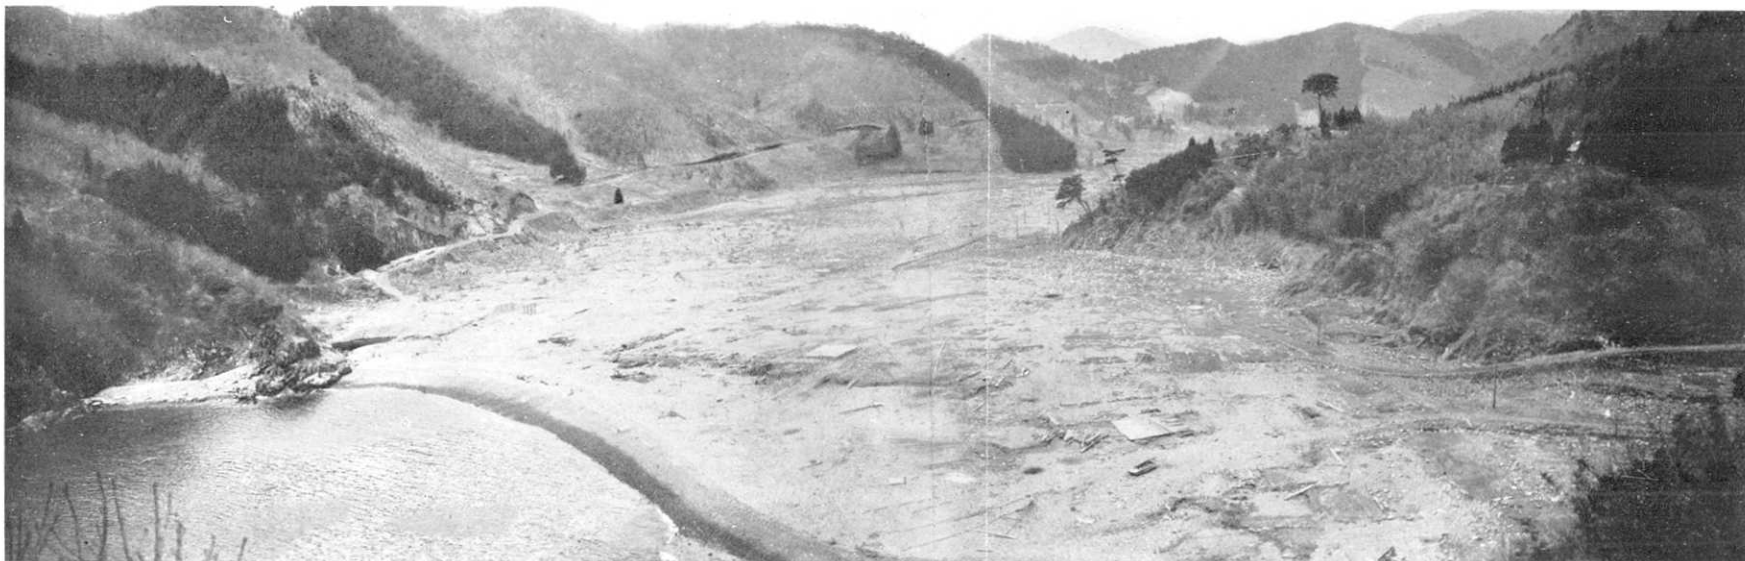
第 288 圖 本郷（唐丹）部落は文字通りの全滅で全く荒野と化した。（4 月 30 日 石本撮影）
Fig. 288. Panoramic view of Hongô (Tôni). Village completely demolished. (Photo by M. Ishimoto, April 30.)

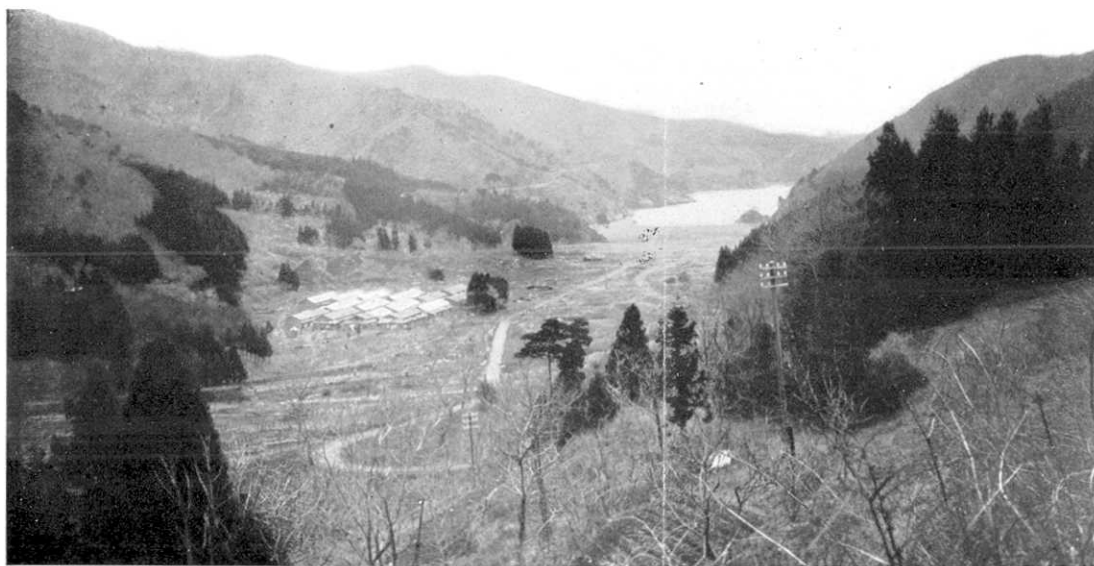
第 289 圖 本郷（唐丹）全村盡く流失す。寫真に見える家屋は生存者に依り建設せられたバラックである。（4 月 30 日 石本撮影）

Fig. 289. Hongô (Tôni). The village was completely washed away. What is seen in the photo are temporary makeshifts. (Photo by M. Ishimoto, April 30.)

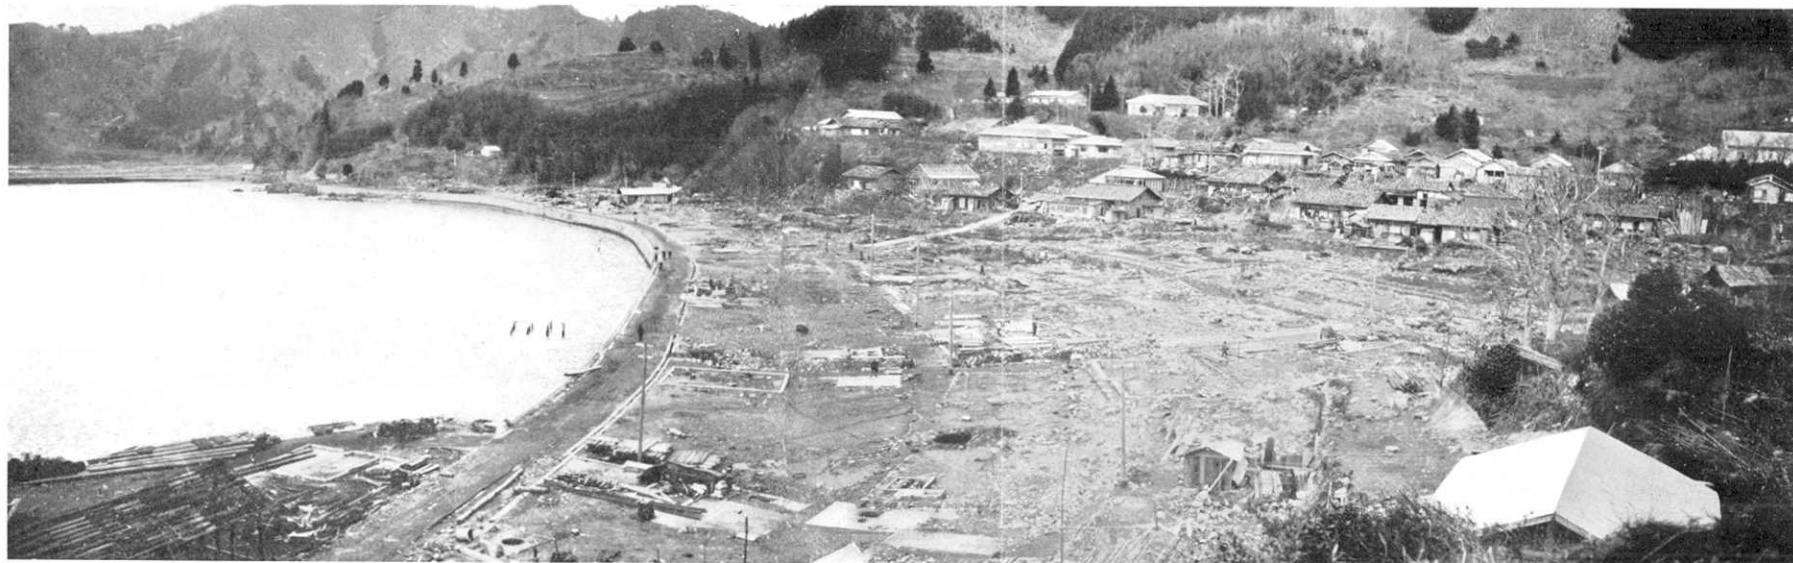
第 290 圖 小白濱 寫真右手の高臺を除いて部落の家屋は大半流失した。(4 月 30 日石本撮影)

Fig. 290. Kozirohama. The houses, except those on high ground, were all washed away. (Photo by M. Ishimoto, April 30.)

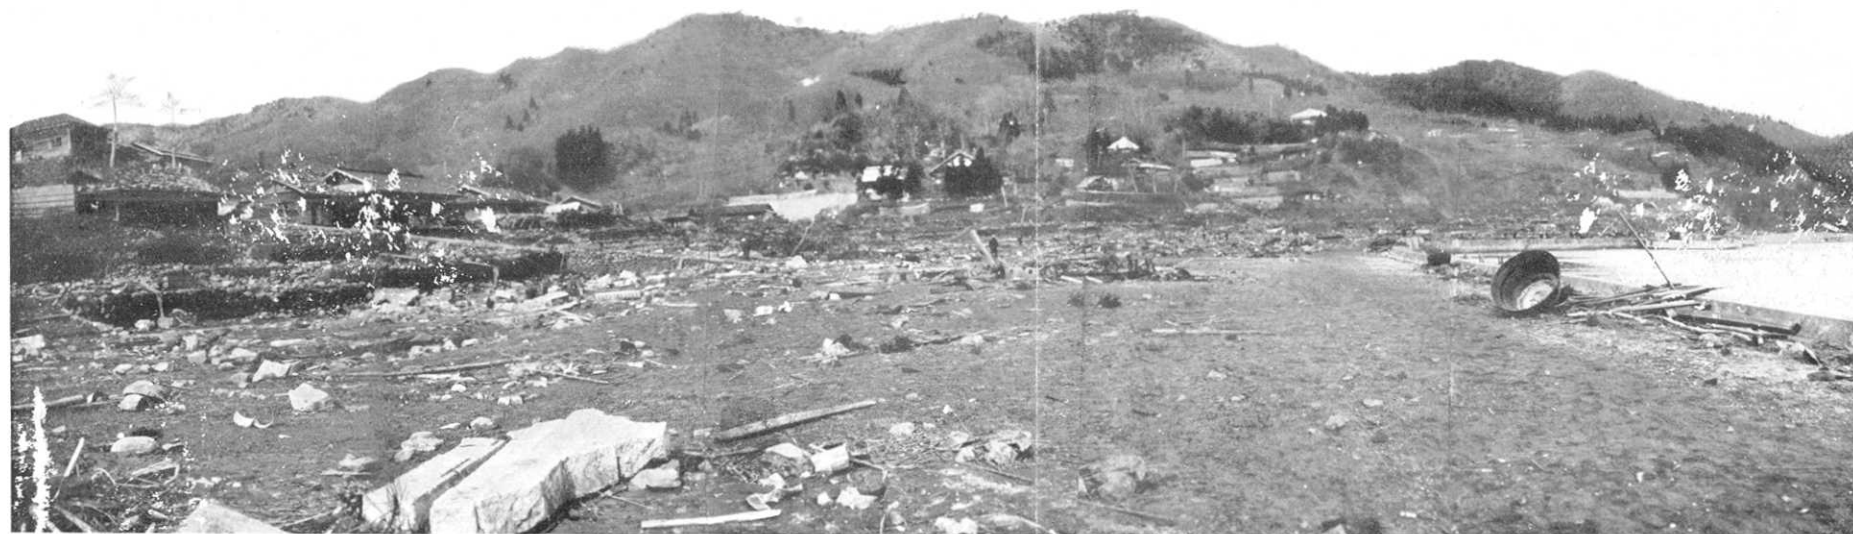
第 291 圖 唐丹村小白濱 海岸側の家 3 列流失す、混凝土の護岸の一部破損せり、寫真左下のものは其の破片なり、寫真矢印の交點に津浪の浸水の跡 1 直線に残れり、此の高さ平均海面上 11.8m。(3 月 6 日高橋撮影)

Fig. 291. Kozirohama, Toni-mura. Three rows of houses at the water front were washed away, and a part of the concrete levee was destroyed. The dark straight line at the intersection of the arrows in the photo. is a trace left by the inundation, the height of which is 11.8m above mean sea level. (Photo. by R. Takahasi, March 6.)

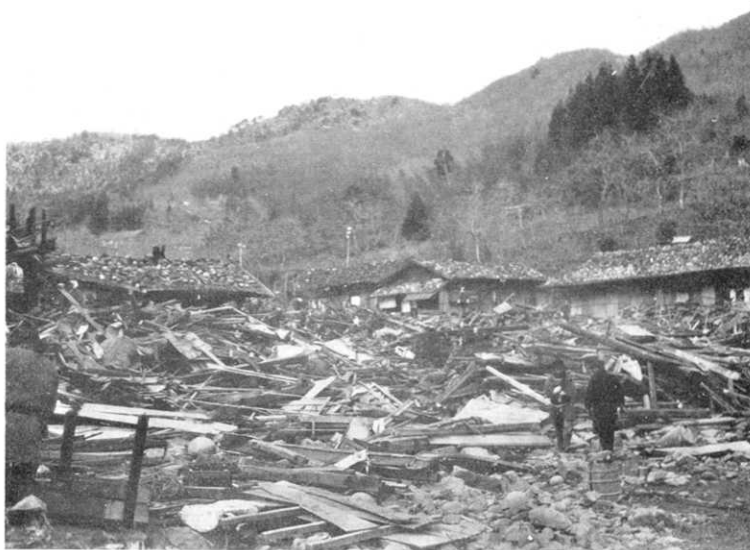
第 292 圖 唐丹村小白濱. 小白濱部落北寄の部分(學校下)破壊せる家の柱, 羽目板等の山積せる狀況. (3 月 6 日高橋撮影)

Fig. 292. Kosirohama, Tôni-mura. North part of the village. The end of the demolished region. (Photo by R. Takahasi, March 6.)

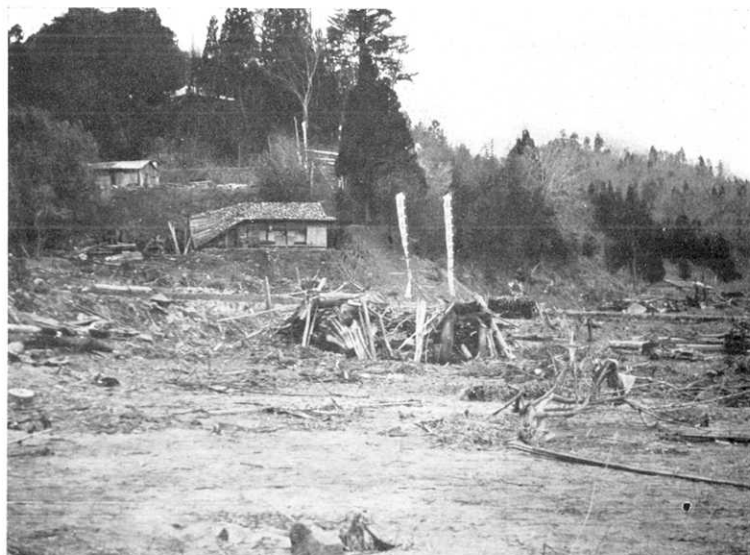
第 293 圖 唐丹村片岸. 津浪は龍神々社の石段中腹まで見れり. 平均海面よりの浸水高 8.6 米. 津浪は寫眞の右に繼く谷へ奥深く浸入せり. (4 月 10 日高橋撮影)

Fig. 293. Kotagisi, Tôni-mura. Tsunami reached middle of stone steps leading to shrine. It rushed into the valley on right. Wave height 8.6 m. (Photo by R. Takahasi, April 10.)

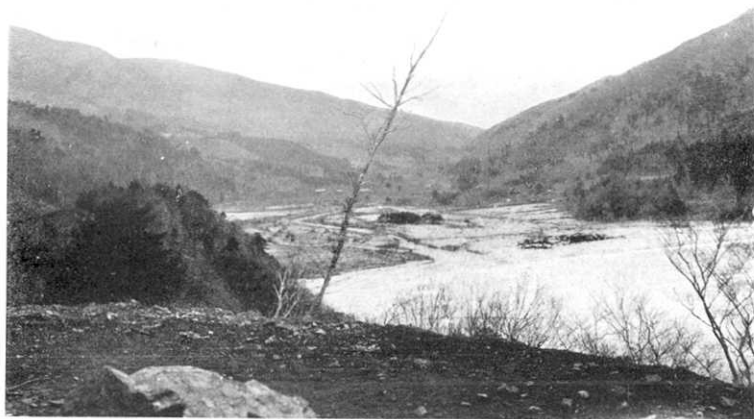
第 294 圖 唐丹村下荒川. 谷に沿ひ海岸より約600米浸水す。(4月10日高橋撮影)

Fig. 294. Simo-arakawa, Tōni-mura. This valley was inundated for a distance of about 600 m. from the sea. (Photo by R. Takahasi, April 10.)

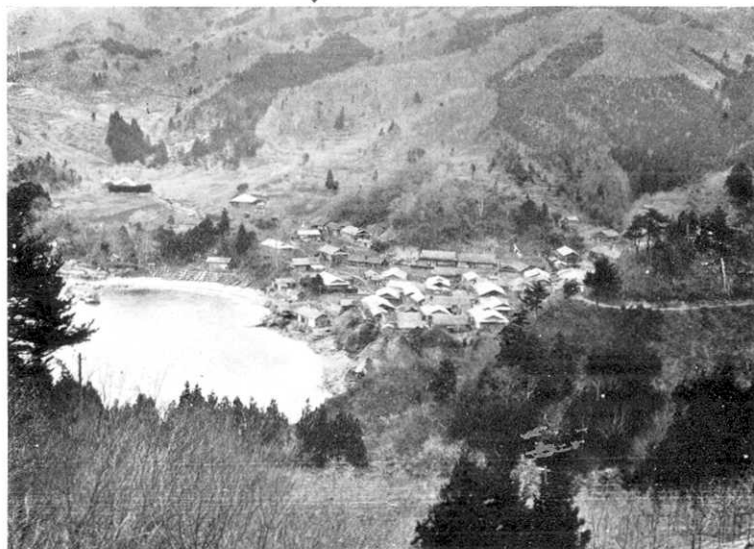
第 295 圖 唐丹村大石. 津浪は最下位の家(矢印)に浸水し棧橋を破壊したるのみにて著しき被害なし。(4月10日高橋撮影)

Fig. 295. Ooisi, Toni-mura. The tsunami reached the ground floors of the house under arrow. No great damage done except the destruction of a pier. (Photo by R. Takahasi, April 10.)

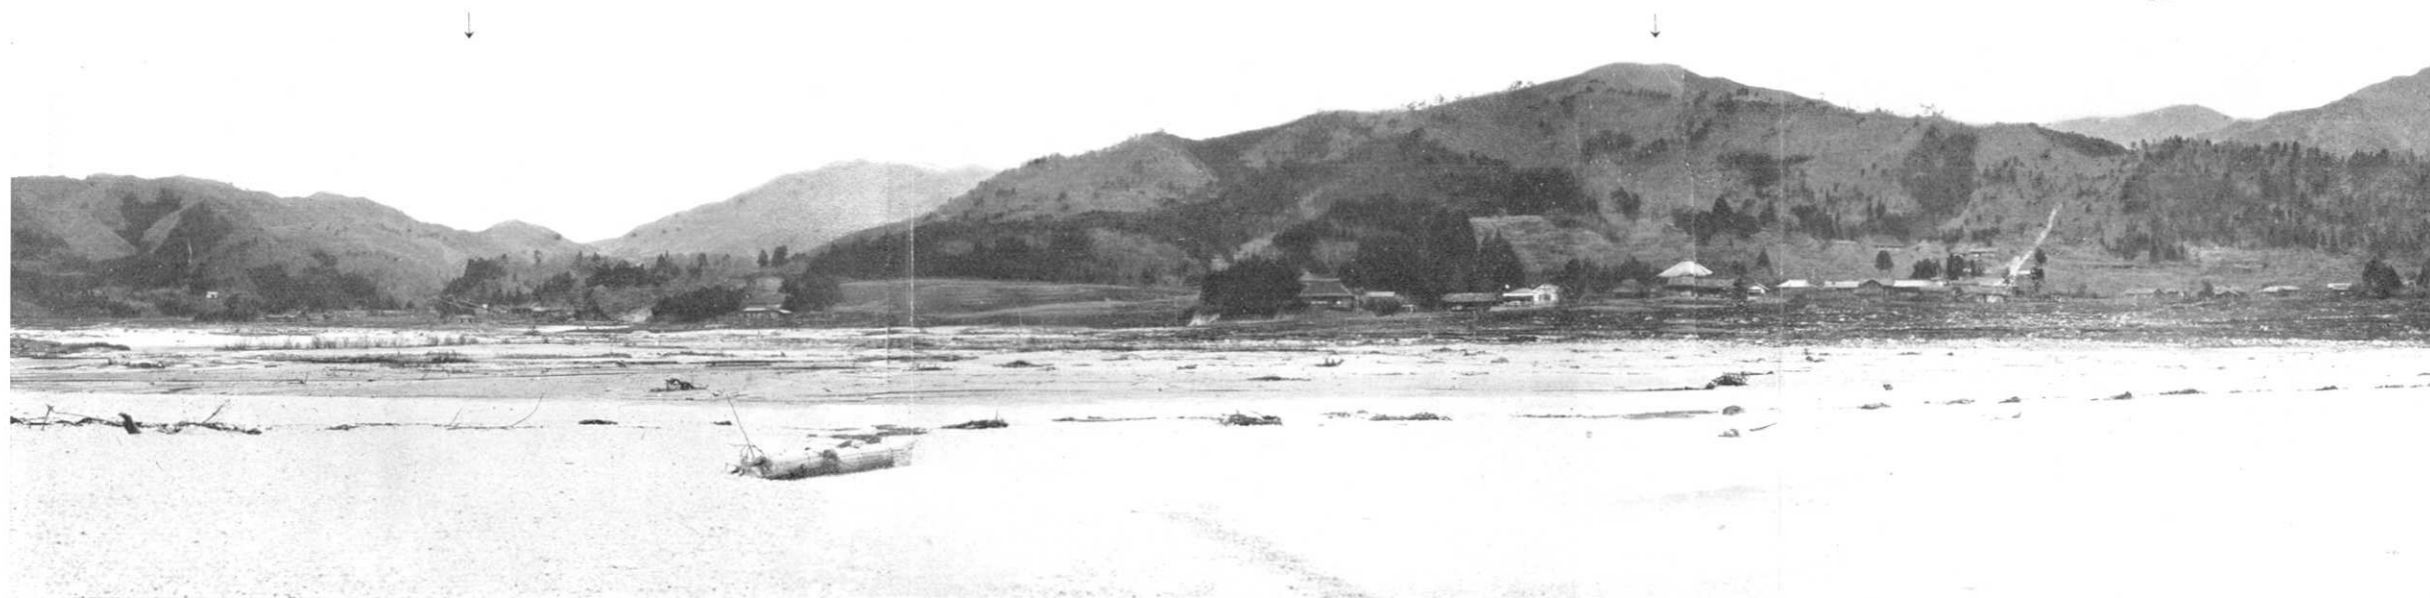
第 296 圖 吉濱村本郷。写真は海岸より西方を望みて撮す。部落は道路に沿ひやゝ高所にある爲浪高大なるにも不關殆んど被害なく、たゞ田圃は一面の砂原となる。海岸にありし堤防決潰して田圃中所々に残骸を止めたり。津浪は役場前(右手矢印の下)の道路に乗る。浪高此處にて 14 m 海岸にて 16 m あり。谷奥の小屋(左手の矢印下海岸よりの距離 950 m)裏手の竹藪まで浸入す。小屋は浸水地上: 40 cm。(4 月 10 日 高橋撮影)

Fig. 296. Hongo, Yosihama-mura. View from sea looking west. Hamlet along highway being on somewhat elevated ground, practically no damage, despite considerable height of wave. Sea wall broke and allowed rice fields and other fields to be covered with sand. At house under arrow, r. h. side, tunami height was 14 m : at the beach 16 m. Distance from shed at end of valley (l. h. side), under arrow, to beach, 950 m. (Photo by R. Takahasi, April 10.)

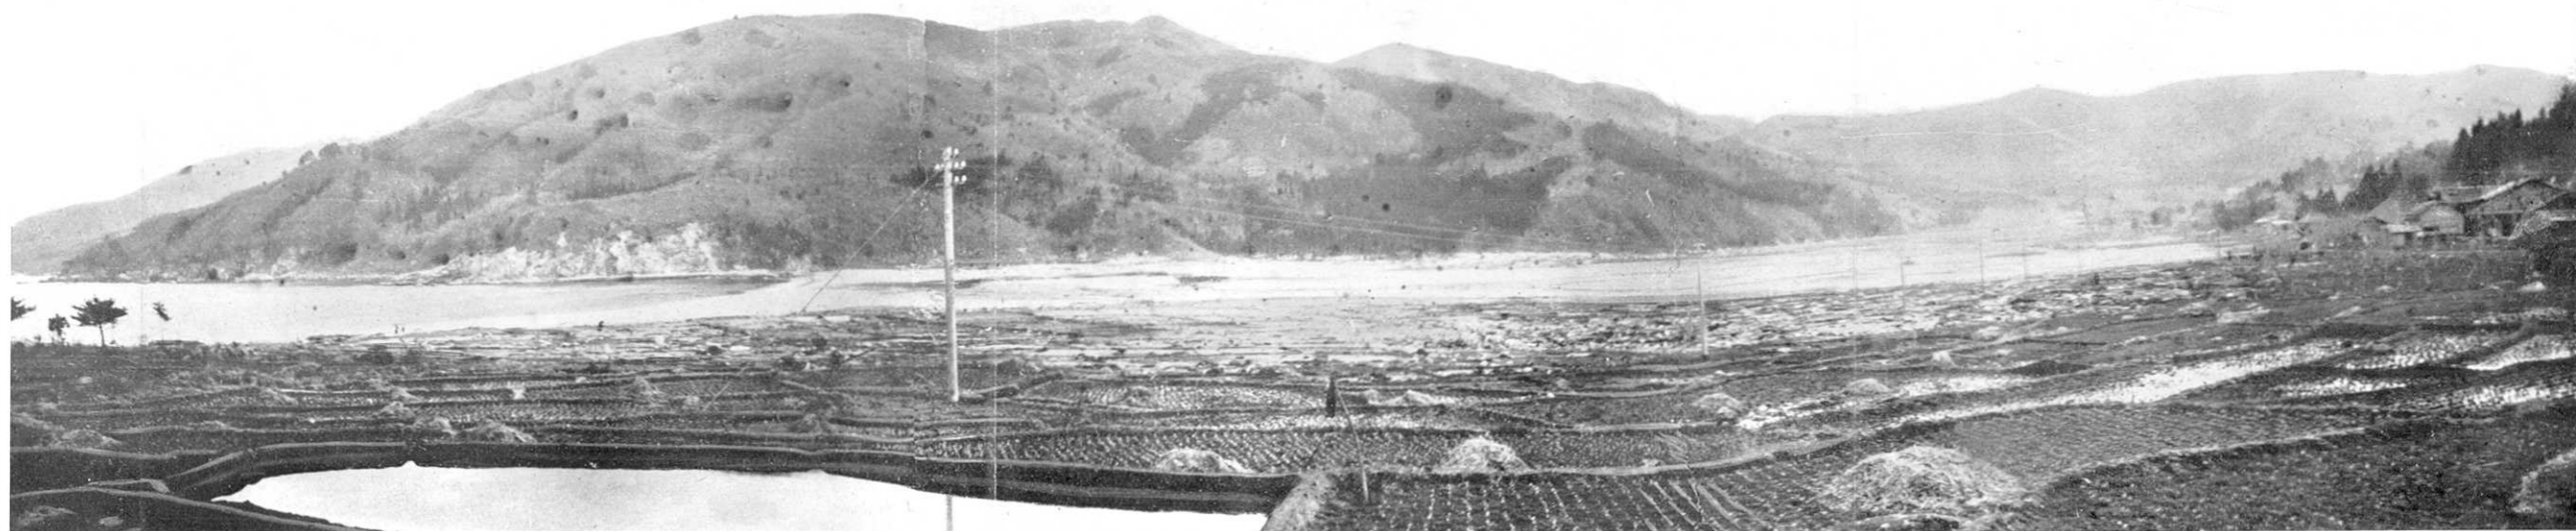
第 297 圖 本郷(吉濱)。明治 29 年の津浪後部落は写真右手の高地に移された。此の爲め今回の津浪は低地を前回の場合と同様に襲つたにも關らず家屋の災害は免れることが出来た。(4 月 29 日 石本撮影)

Fig. 297. Hongo (Yosihama). Since after the tunami of 1896, the village was reconstructed on the high ground seen on right-hand side of photo. This fact saved the village from the recent tunami. (Photo by M. Ishimoto, April 29.)

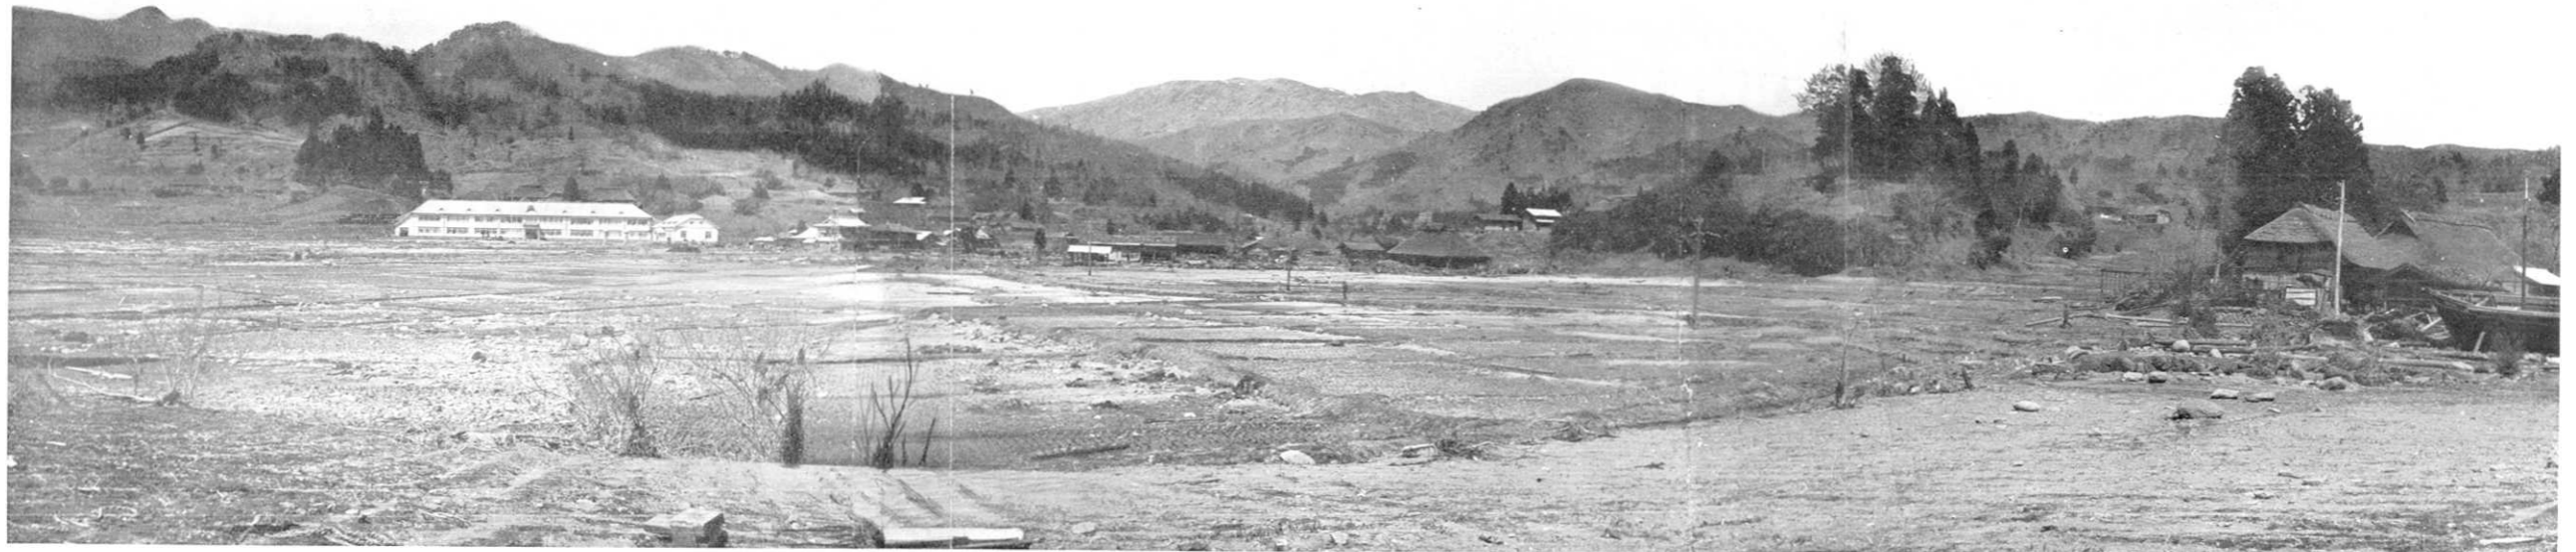
第 298 圖 越喜來村浦濱。部落東端より西北に向つて撮す。寫眞の左は海につゞく。部落内殆んど皆浸水し中央川筋(矢印の下)に沿ひては特に流失家屋多し。學校は床上 2 尺程浸水し土砂著しく沈積せり。學校右手の 2 階屋も大破したり。學校前の田圃は大半砂原となり砂の厚さ 1 尺に及ぶ所あり。田圃中にありし記念石碑 38 間押流さる。(4 月 11 日 高橋撮影)

Fig. 298. Ura-hama, Okirai-mura. View from east end of hamlet toward N.W. Sea continues to l.h. side of photo. Nearly every house inundated, particularly so along river (under arrow). School-house inundated to ground floor, up to which it is now filled with sand and pebbles. Two-storeyed house right of school badly damaged. Rice fields in front of school turned into sandy waste; in some places sand over 1 foot thick. (Photo by R. Takahasi, April 11.)

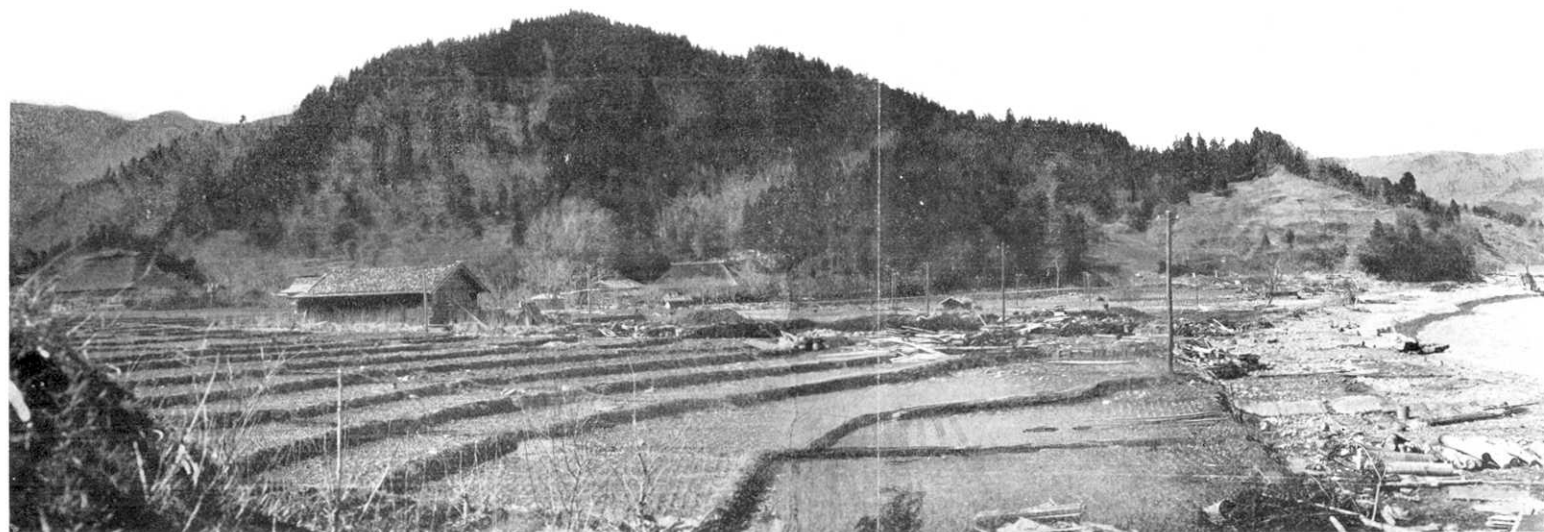
第 302 圖 越喜來村泊。写真左手の田圃の小屋迄浸水した。浪高 11 m. (4 月 11 日 高橋撮影)

Fig. 302. Tomari, Okirai-mura. Inundated up to shed in the ricefield on l. h. side. Wave height 11 m. (Photo by R. Takahasi, April 11.)

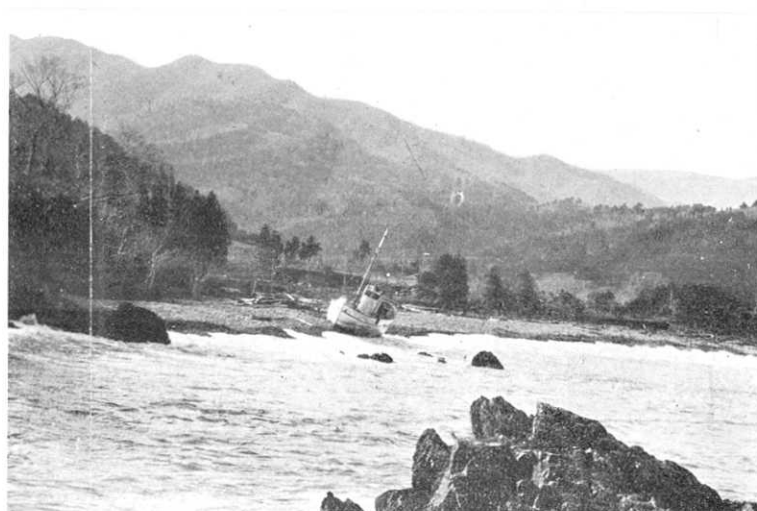
第 304 圖 越喜來村下甫嶺。船の後の濱にありし製造工場悉く流失して土臺のみ残り。 (4 月 11 日 高橋撮影)

Fig. 304. Simo-horei, Okirai-mura. The factories, that formerly stood at the beach behind the boat shown in the photo were all washed away, leaving only the foundations. (Photo by R. Takahasi, April 11.)

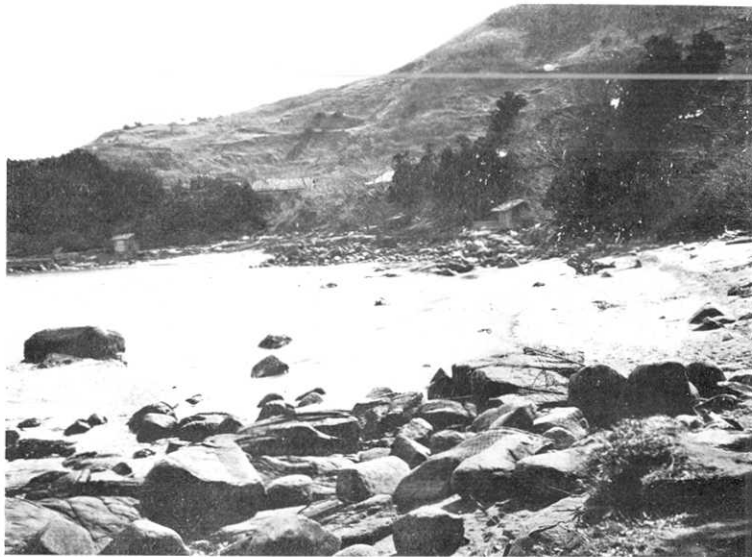
第 306 圖 綾里村砂子濱。部落住宅は寫真中央部の高臺にある爲津浪の被害なく寫真左手の海岸近くにありし製造工場倒壊せり。寫真は部落西端より東に向つて撮りたるもの。浪高5.8米。(4月12日 高橋撮影)

Fig. 306. Sunakohama, Ryori-mura. No damages because houses lie on a terrace shown at the centre of the photo. (Photo by R. Takahasi, April 12.)

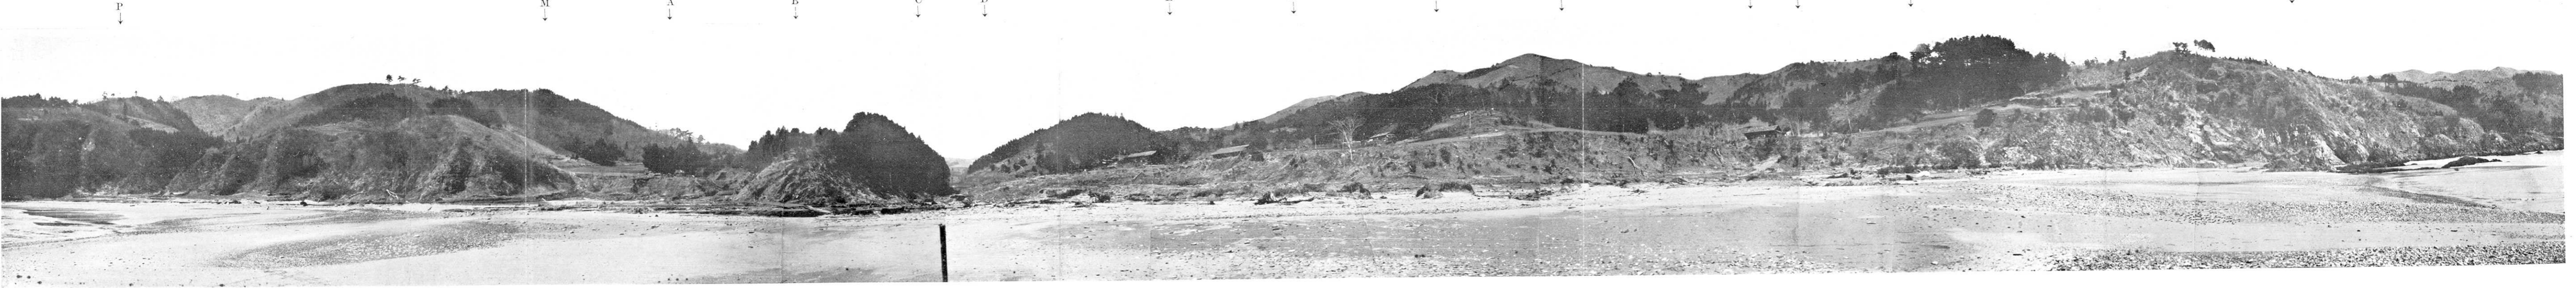
第 307 圖 綾里村白濱全景 海濱中央に立ちて南より西を経て北まで撮れるパノラマ写真(視角 190°) 左端の海は直ちに右端の海へ続く。(4 月 12 日高橋撮影)

A—半潰せる家、高さ約 18 m. B—C の杉山の続きで山頂まで水を蒙り白杉打倒さる山の高さ 22 m. C—樹齢 40 年程の杉山, D の谷に面した部分の下の方の杉大分打倒さる。波高 18.5 m. D—綾里村港に至る道路にて津浪は此の谷に沿ひて奥深く浸入し峠の少し手前まで届く、最高の浸水地點に平均海面上 28.7 m. E—此の家は庭まで浸水す海面上 22.5 m. F—決潰せる堤防の残骸。G—津浪後高所に建てたるバラック。H—海岸テラスの端の樹木の剪倒されたる状況。K—此の家浸水の爲半潰す浸水高平均海面上 23 m. L—小石濱砂子濱へ到る道路此處に残れる浪跡にては浪高 10 m. M—野々前に到る道路、此處に残れる浪跡にては浪高 23.5 m. N—海中より打上げられ白色の大石大きさ (1.2 m×0.9 m×1.0) 程あり。P, Q—此等の断崖に残れる浸水浪跡は平均海面上 7.5 m.

Fig. 307. Shirahama, Ryôri-mura. Panoramic view from sea towards north along south and west. Angle of view 190°. Sea on left connects with sea on right hand side of photo. A.—Half demolished house. About 18 m above sea level. B.—Continuation of grove of trees (C). Water came up to summit of hill and uprooted the trees. Hill 22 m. high. C.—Cryptomeria grove 40 years old. Many of the trees facing valley (D), in its lower part, broken off. Height here 18.5 m. D.—Road leading to Ryori mura. Tsunami rushed in here and reached a point 28.7 m above mean sea level. E.—This house 22.5 m above sea level. Untouched by wave. F.—Remains of broken embankment. G.—Emergency sheds erected after disaster. H.—Trees at end of shore terrace uprooted. K.—This houses nearly demolished by inundation. Height 23 m. L.—Road from Koisihama to Sunakohama. Wave traces here show wave height to have been 10 m. M.—Road to Nonomae. Wave traces here indicate height to have been 23.5 m. N.—A large rock, (size about 1.2 m×0.9 m×1.0 m) washed up by tsunami. P—Q—Traces of wave height on these cliffs 7.5 m. (Photo by R. Takahasi, April 12.)

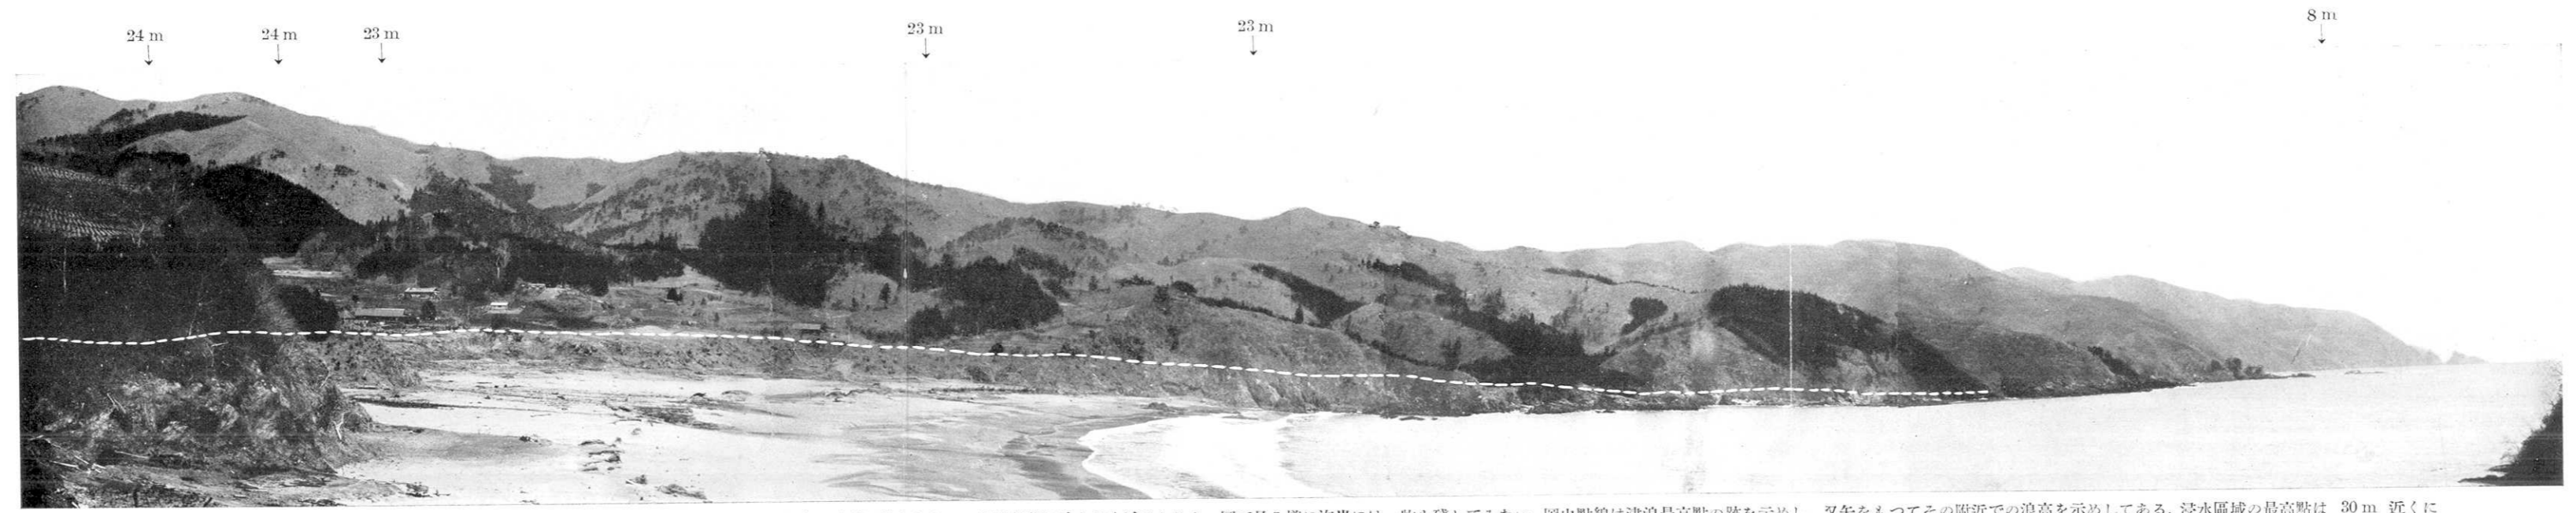
第 308 圖 綾里村白濱 白濱は外洋に直面した三角形の綾里灣の最奥に位してゐる。津浪は猛烈な勢力をもつて白濱部落を殆んど全滅せしめた。圖で見る様に海岸には一物も残してゐない。圖中點線は津浪最高點の跡を示めし、又矢をもつてその附近での浪高を示めてある。浸水區域の最高點は 30 m 近くに達してゐる。(3 月 29 日西村、高山撮影)

Fig. 308. Shirahama Ryori-village. This village lies at the head of triangular Ryori Bay, and faces the Pacific Ocean. The force of the tsunami was very violent here; nothing being left on the beach to show that houses formerly stood there. Whole village practically destroyed. Dotted line shows height reached by the waves, the arrows showing the same for particular points. In the inundated area the water reached a height of 30 m. (Photo by G. Nishimura and T. Takayama, March 29.)

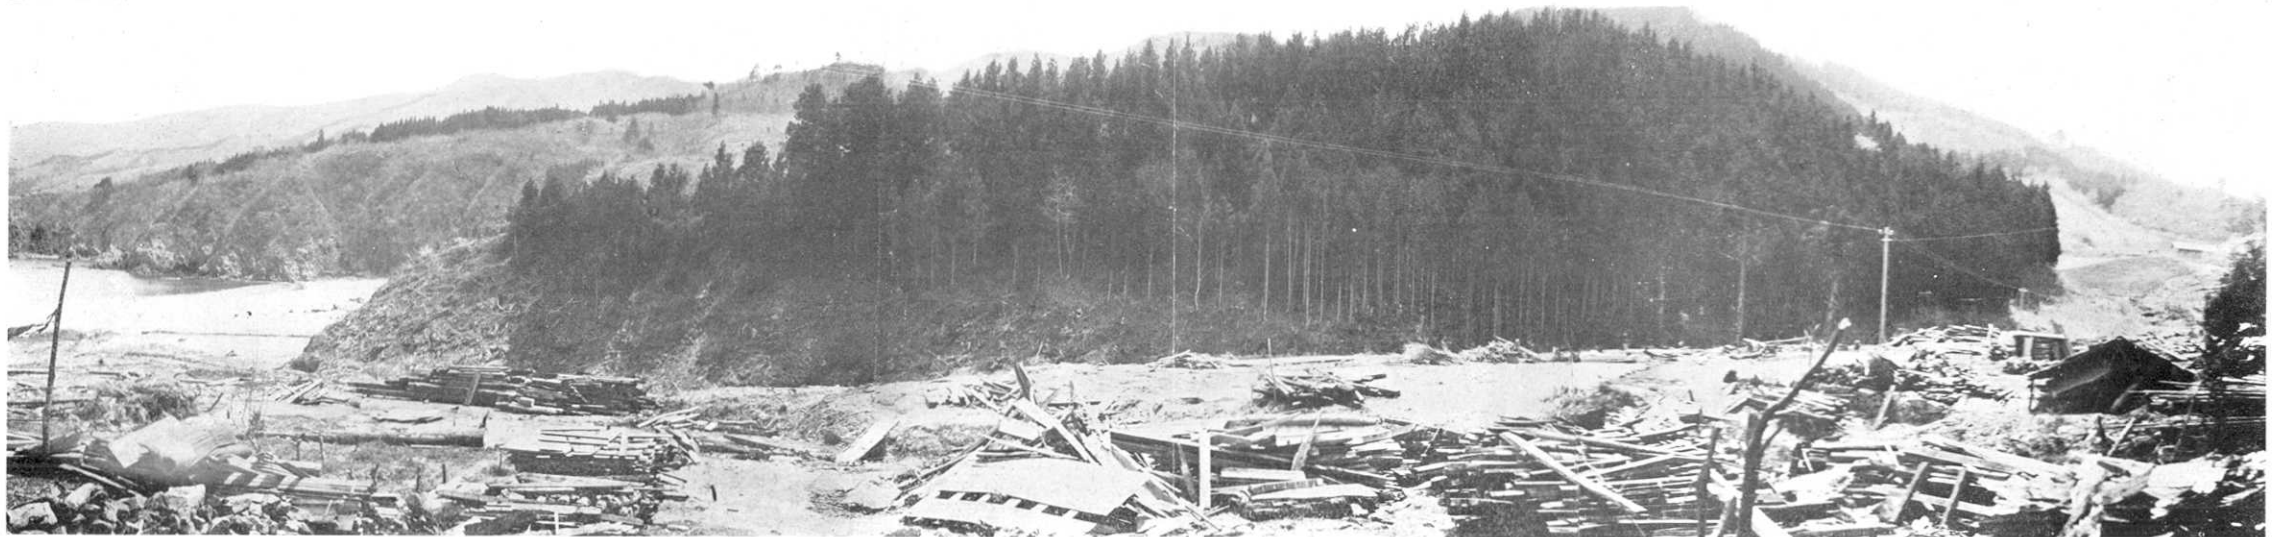
第 309 圖 綾里白濱. 津浪の襲来により杉林の下根が綺麗に薙ぎ拂はれてゐる. (5 月 7 日 大塚撮影)
 Fig. 309. Ryori Sirahama. Lower part of "Sugi" woods was cut down by attacks of tsunami. (Photo by Y. Otaka, May 7)

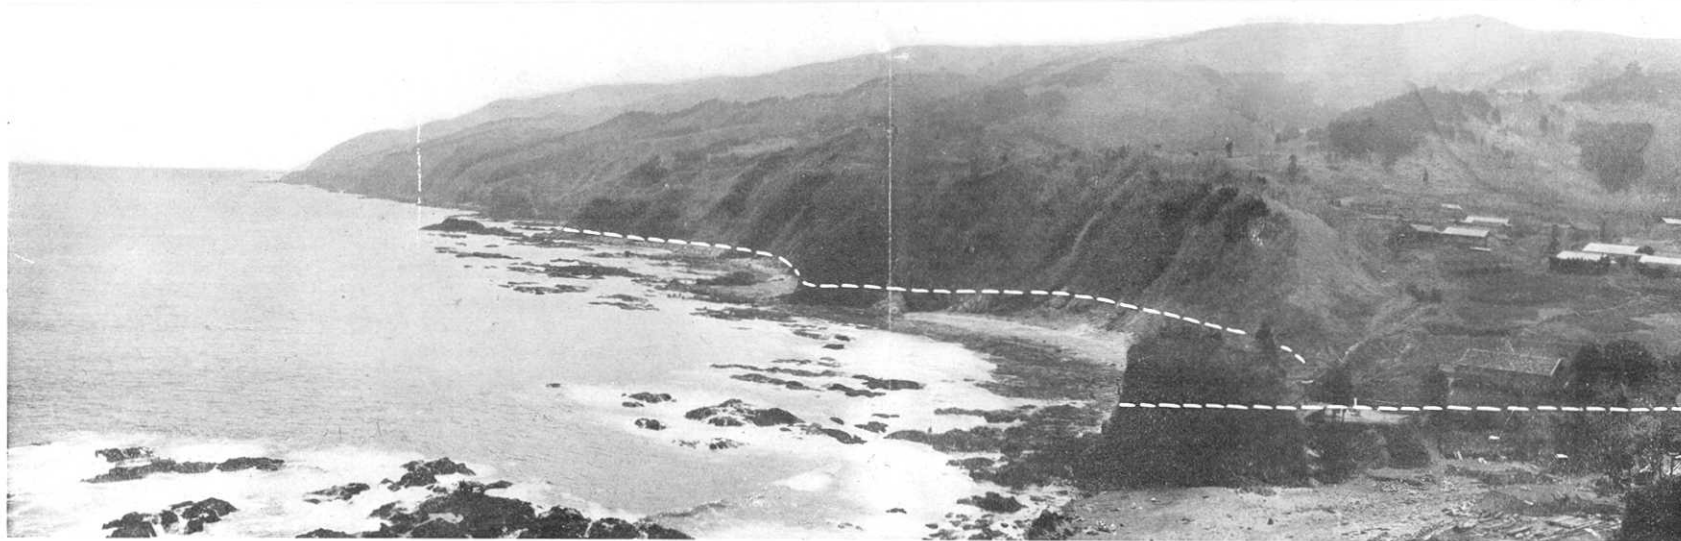
8 m 8 m 10 m 11 m
 ↓ ↓ ↓ ↓

↑ 20.5 m ↑ 野々前部落

第 310 圖 綾里村野々前附近より綾里岬を望む. 圖中點線は津浪の到達せる最高所の跡を示めしてをり圖に矢をもつてその附近の浪高を示めず. 綾里灣口より灣奥に入るに従ひ浪高の高くなるのが見られる. (4 月 5 日 西村, 高山撮影)
 Fig. 310. Ryori cape as seen from near Nonomae, Ryori village. Dotted line shows maximum heights reached by tsunami; the same for particular points indicated by arrows. It will be seen that the wave heights increase with distance from the mouth of the bay landwards. (Photo by G. Nishimura and T. Takayama, April 5.)
