第 98 圖 (北海道半波被害地圖番號一覽圖) (A は 1/200,000. B 及び C は 1/50,000.)

三陸地方津浪被害
地圖番號一覽圖

Index Map
for the
Sanriku District.

(震研彙報別冊、第一號、報告圖版)

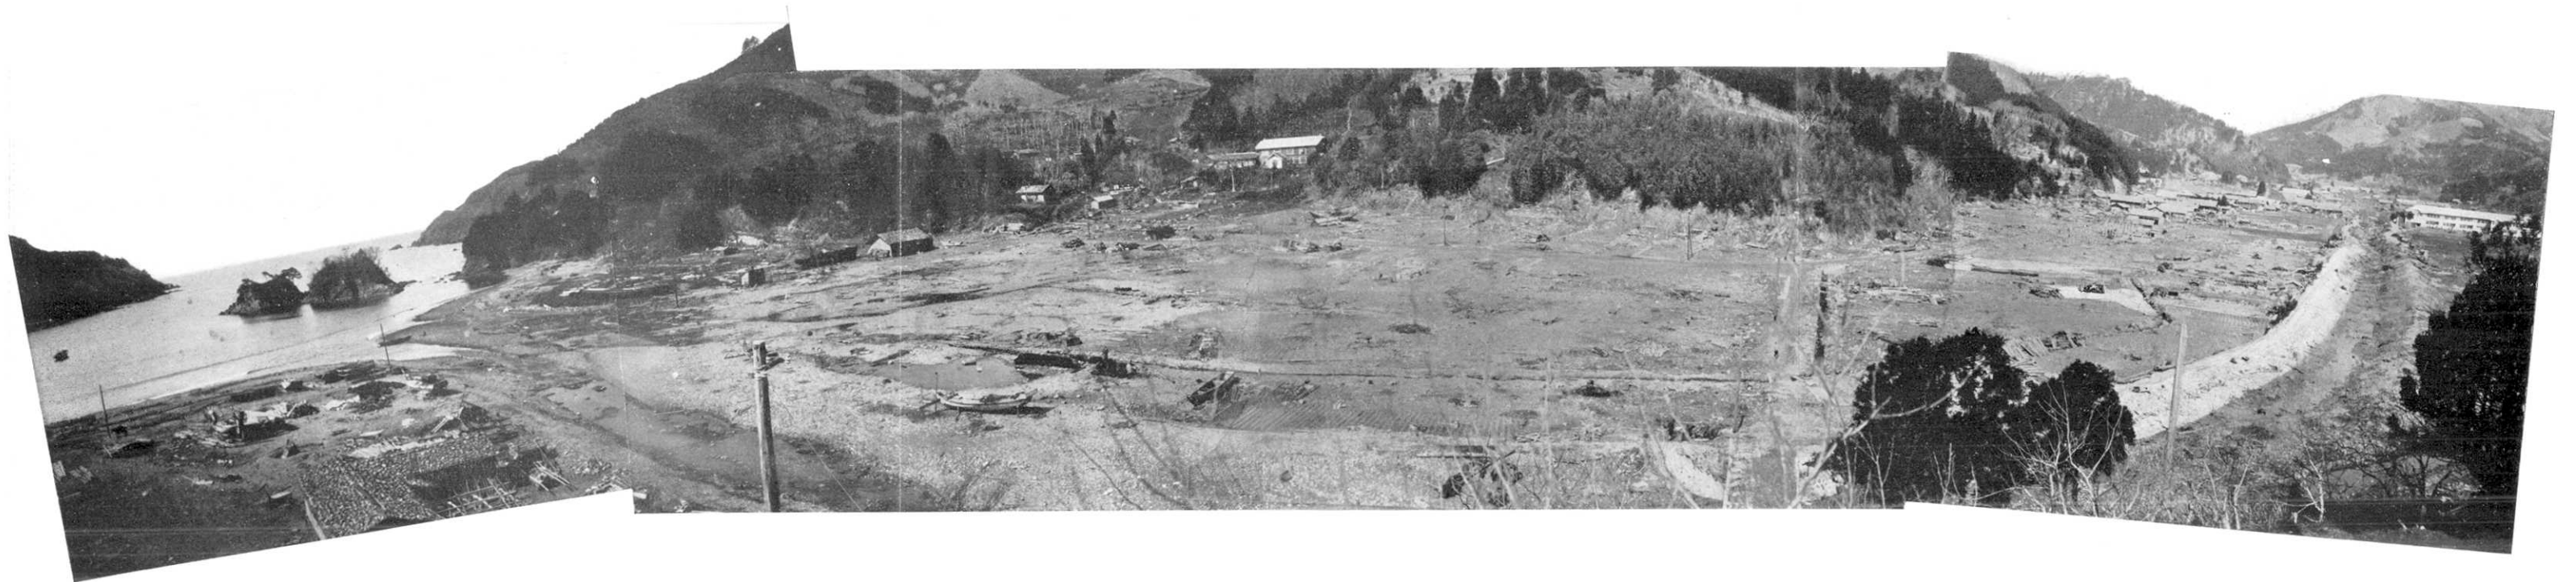
第 312 圖 綾里港全景。寫眞に見える平地は部落の流失せる跡である。浸水は寫眞右端に見える小學校附近迄及んだ。(4月29日 石本撮影)

Fig. 312. Panoramic view of Ryori-minato. Empty space in foreground is what was left of a village after the tsunami. (Photo by M. Ishimoto, April 29.)

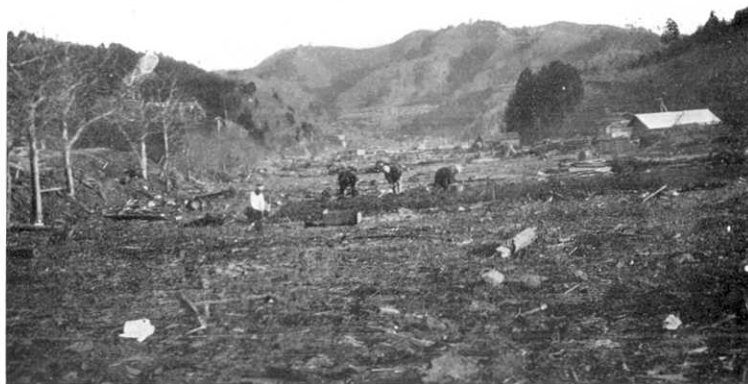
第 313 圖 綾里村港. 津浪前には此の處は住家櫛比してありしが皆流
失して一面の荒野となれり. (4 月 12 日高橋撮影)

Fig. 313. Minato, Ryôri-mura. The houses that formerly filled
this space were all washed away. (Photo by R. Takahasi,
April 12.)

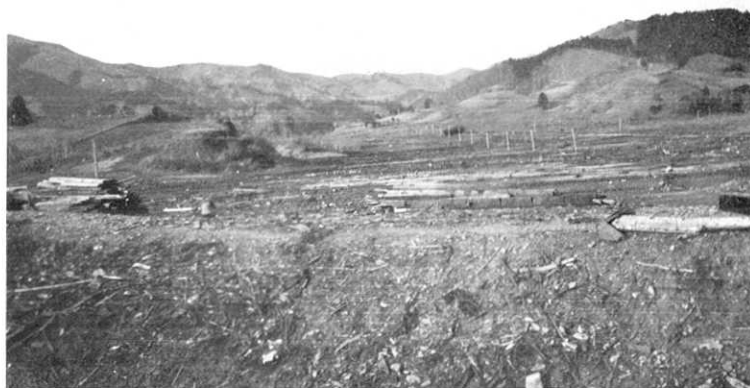
第 314 圖 綾里村港田圃. 津浪は此の田圃の大半を浸水す. 寫眞は元役
場前の河岸堤防より東北に田圃を望みて撮す. (4 月 12 日高橋撮影)

Fig. 314. Rice field at Minato, Ryôri-mura. More than half of
this field inundated. View looking N. E. from river-bank in
front of former village office. (Photo by R. Takahasi, April 12.)

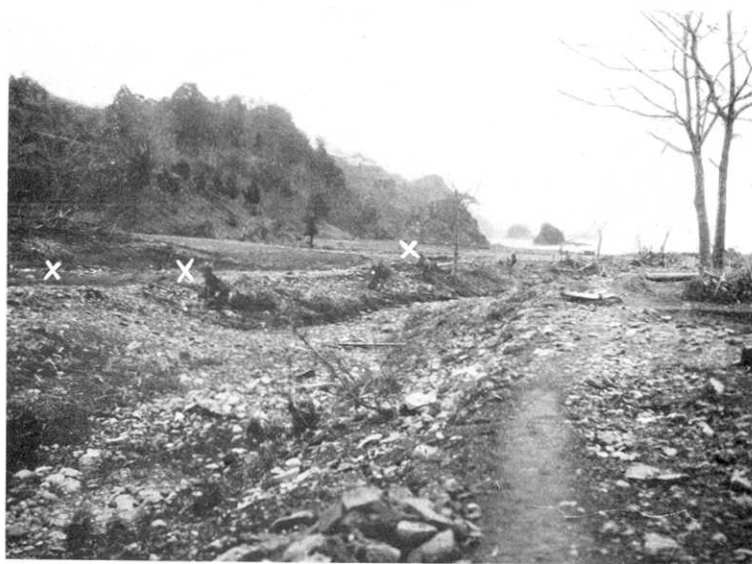
第 318 圖 赤崎村合足。被害は甚大である。× の所にあつた家は跡がたもなく流されてゐる。合足の中央を通る小川の兩堤にある並木は殆んど全部が津浪の爲め折られてゐる。合足では家は 8 軒流され、20 人の溺死者を出してゐる。浪高は海岸で 12.5 米。(4 月 25 日西村、高山撮影)

Fig. 318. Attari, Akasaki village. Damage great. House that stood on spot marked × was washed away. The trees that line both sides of the stream were uprooted or broken down. Eight houses and twenty persons were washed away. Wave height at beach 12.5m. (Photo by G. Nishimura and T. Takayama, April 25.)

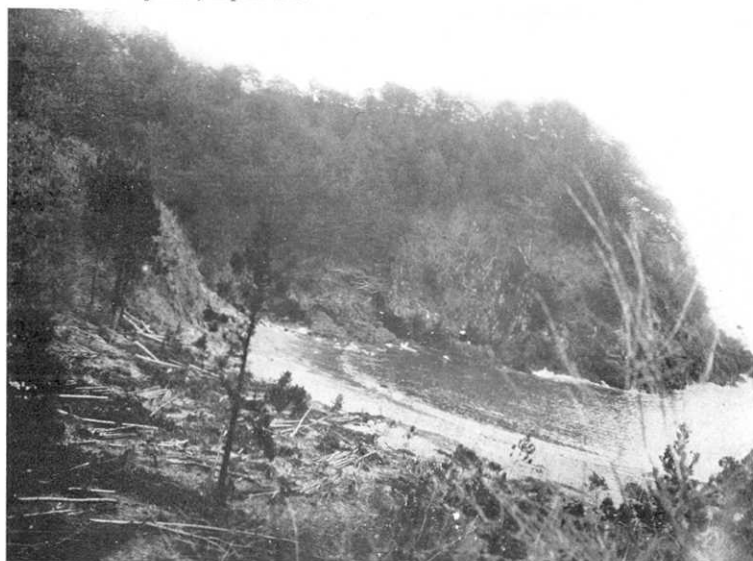
第 319 圖 赤崎村合足灣の入口にある入澤であるが海岸附近の杉林が根本から折られてゐる。この所での浪高は 11.6 米。(4 月 25 日西村、高山撮影)

Fig. 319. Valley near entrance to Attari bay. Tunami 11.6m high uprooted a number of trees in the cedar grove. (Photo by G. Nishimura and T. Takayama, April 25.)

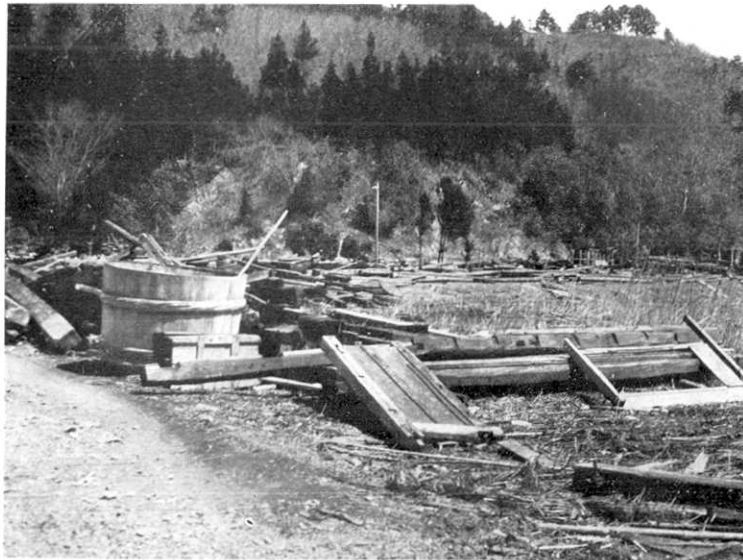
第 322 圖 赤崎村清水。大船渡灣の東沿岸多くは海岸のみ 浸水したるも此の様な谷がある所は奥まで浸水せり。此の谷にありし家破壊せられたり。(4 月 13 日高橋撮影)

Fig. 322. Sizi, Akazaki-mura. For the grater part of Oohunato Bay the inundation was confined to a narrow area along the coast, but whenever there were valleys, the tunami travelled quite a distance inland with destructive force. Photo shows such a valley. (Photo by R. Takahasi, April 13.)

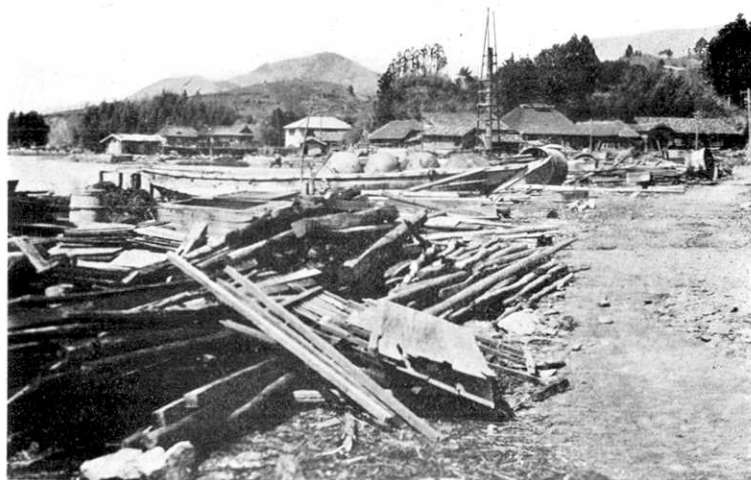
第 324 圖 赤崎村清水. 浪高 3 米強. (4 月 13 日高橋撮影)

Fig. 324. Sizi, Akazaki-mura. Here waves were over 3 m high. (Photo by R. Takahasi, April 13.)

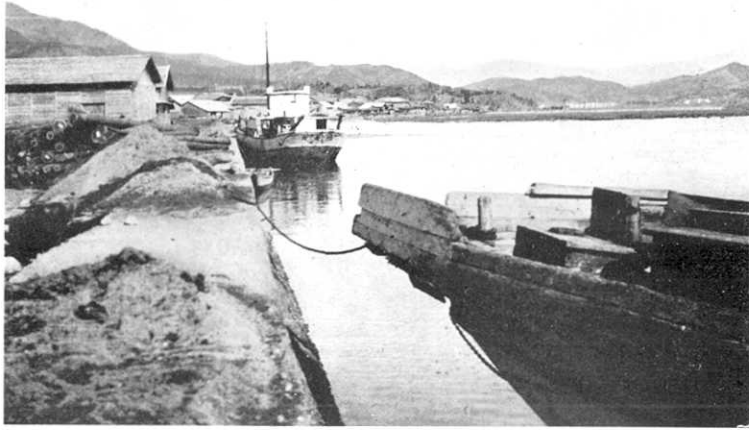
第 327 圖 大船渡町缺の下. 海岸にある倉庫に少々浸水したれ共言ふ程の被害なし. 写真右端の平坦地は盛町につゞく田圃であつて海岸から1軒以上浸水せり. 其左の部落は赤澤. (4月14日高橋撮影)
 Fig. 327. Kakenosita, Oohunato-mati. No serious damage.
 (Photo by R. Takahasi, April 14.)

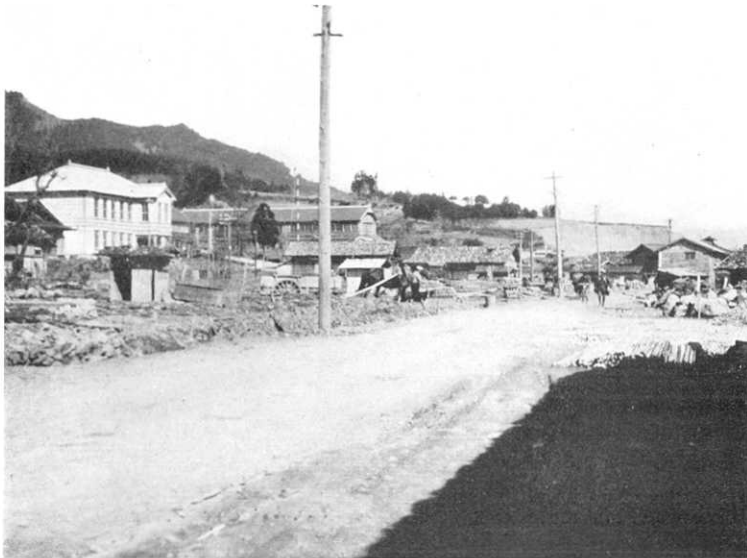
第 328 圖 大船渡町笹ヶ崎. 道路兩側共浸水す. 浪高約 3 米. (4月14日高橋撮影)
 Fig. 328. Sasagasaki, Oohunato-mati. Both sides of the road damaged by tsunami. Wave height reached 3 m here. (Photo by R. Takahasi, April 14.)

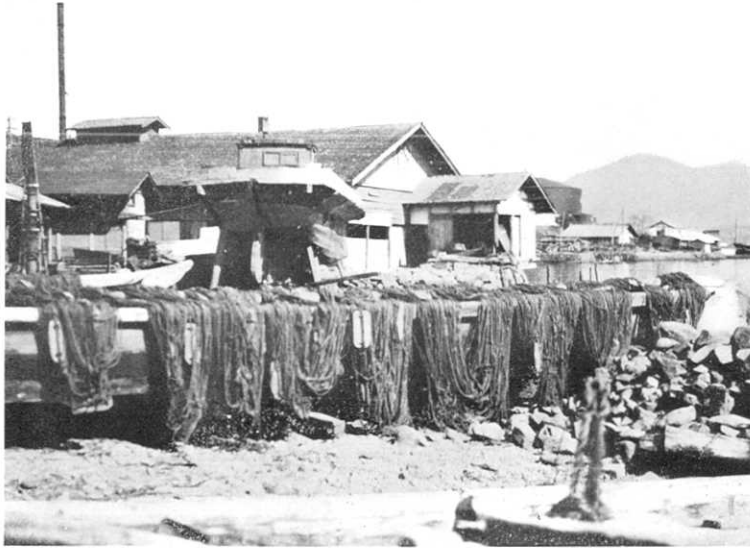
第 329 圖 大船渡町平. 浪高 2.8 米. 大型漁船陸に上げらる. 家は相當に浸水したが, 羽目を破られた程度にて倒潰せず. (4 月 14 日高橋撮影)

Fig. 329. Hira, Oohunato-mati. Note the large fishing boat cast ashore by the tsunami. Wave height 2.8 m. (Photo by R. Takahasi, April 14.)

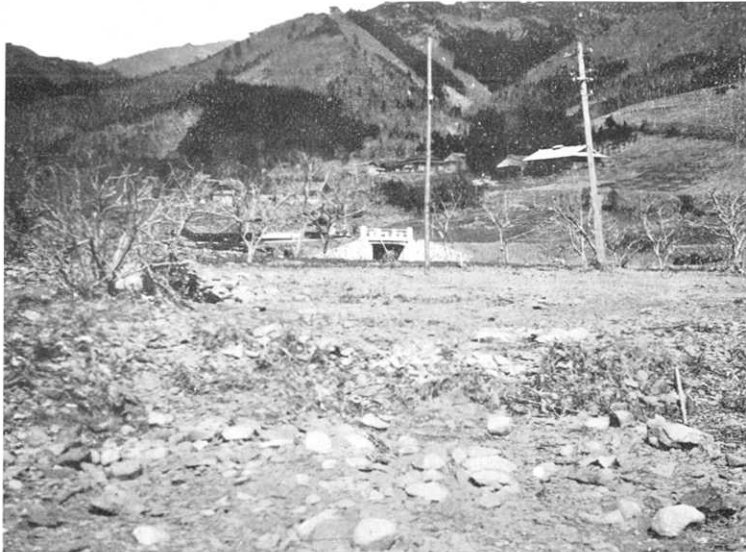
第 330 圖 大船渡町船河原. 寫真中央の橋の袂にありし家流失して死者を出せり. 浪高き橋附近にて海面上 7.5 米. (4 月 14 日高橋撮影)

Fig. 330. Hunakawara, Oohunato-mati. House that stood near the bridge was washed away and caused some loss of life. (Photo by R. Takahasi, April 14.)

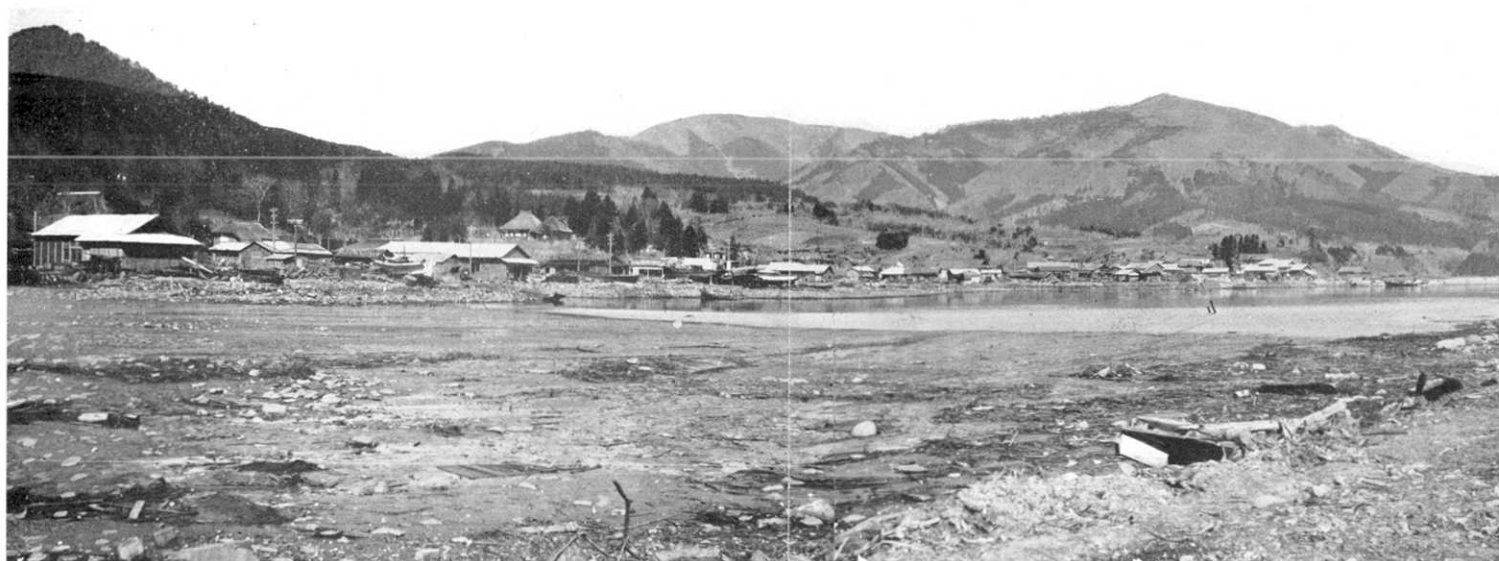
第 331 末崎村細浦。部落内の家屋は殆んど皆浸水し、海岸線のもの流したるもの可成りあり。當所は交通至便の爲回復早く、写真のトタン屋根のものは殆んど皆津浪後に建てたる假家なり。浪高 4 m ~ 6 m。當所は地形複雑なためか部落内の津浪の水の運動甚複雑にして浪高も所により大差あり。(4 月 14 日高橋撮影)

Fig. 331. Hosoura, Massaki-mura. Nearly every house inundated. Several on waterfront washed away. Houses with galvanized iron roofs were immediately after the disaster. Wave-height 4-6 m, which however was not uniform everywhere owing to peculiar layout of village. (Photo by R. Takahasi, April 14.)

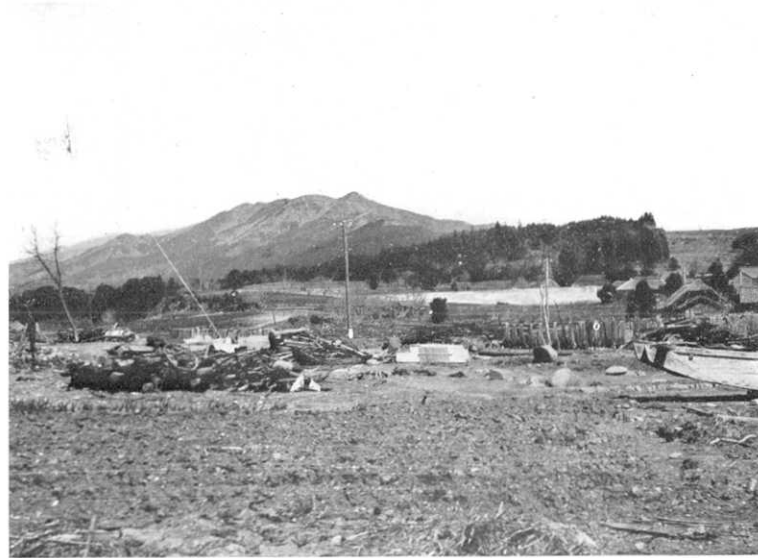
第 333 圖 小友村只出。只出海岸より谷奥に向つて撮す。海岸附近の家は皆流失せり。(4 月 14 日高橋撮影)

Fig. 333. Tadaide, Kotomo-mura. View from shore towards end of valley. All houses facing the sea were washed away. (Photo by R. Takahasi, April 14.)

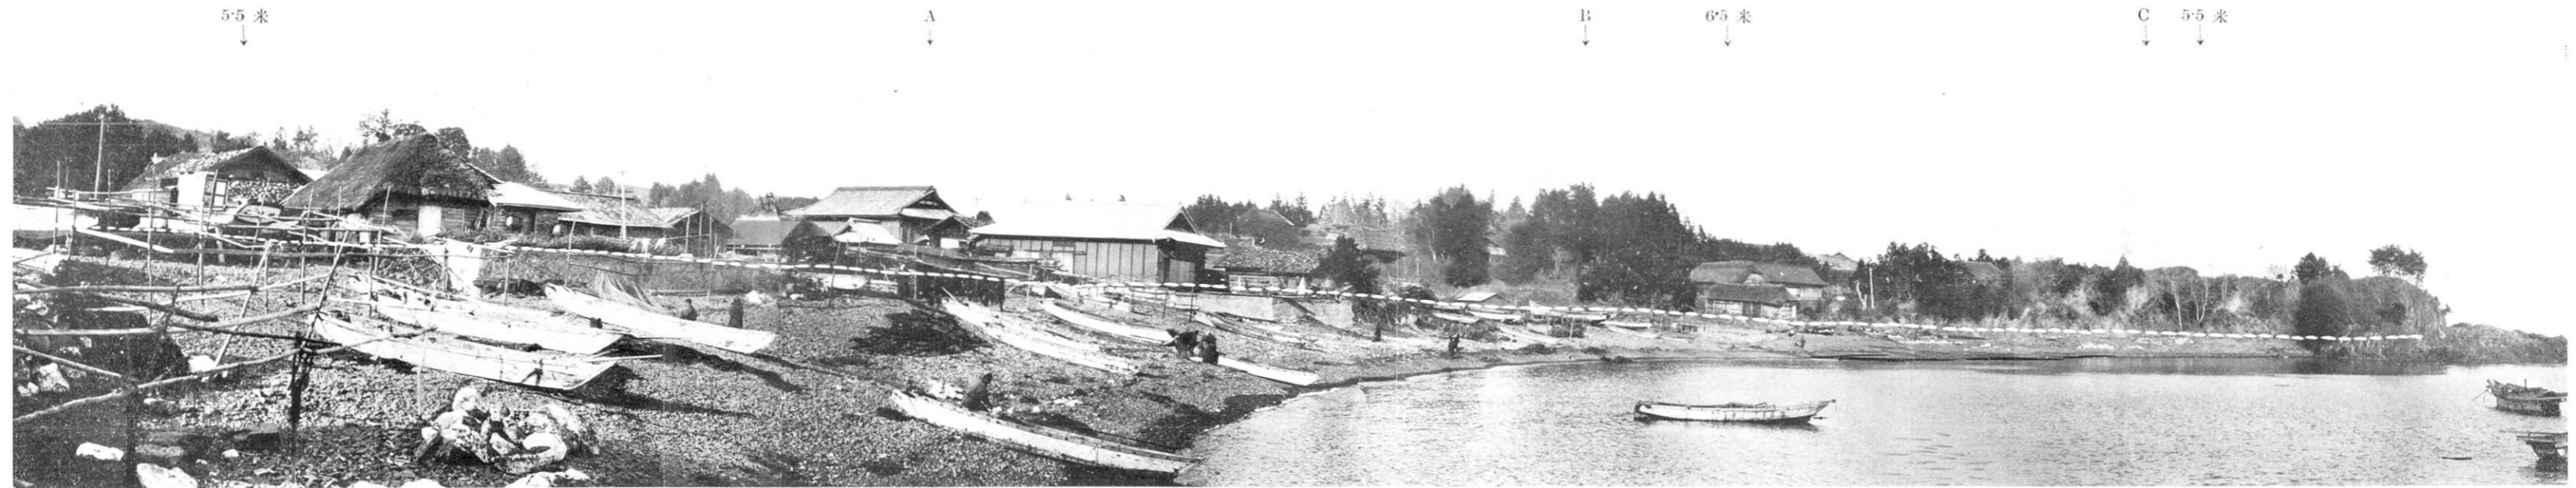
第 334 圖 末崎村泊里。圖中 dotted line は津浪最高點の跡を示めてゐる。そして圖上の矢でその附近での浪高を示めず。泊里部落は概して浪高は 6 米である。A 附近では 4 軒家がその場に倒壊され、B 附近では死者 8 人を出し、人家が 12 軒山の手の方に流されてゐる。そして C の附近では 3 軒の家が流失してゐる。(4 月 30 日西村、高山撮影)
 Fig. 334. Tomari, Matuzaki village. Dotted line shows heights reached by tsunami; the same for particular points indicated by arrows; on the average about 6 m. Near A four houses overturned; near B twelve houses were washed away toward the hill, resulting in 8 persons killed; near C three houses were washed away. (Photo by G. Nishimura and T. Takayama, April 30.)

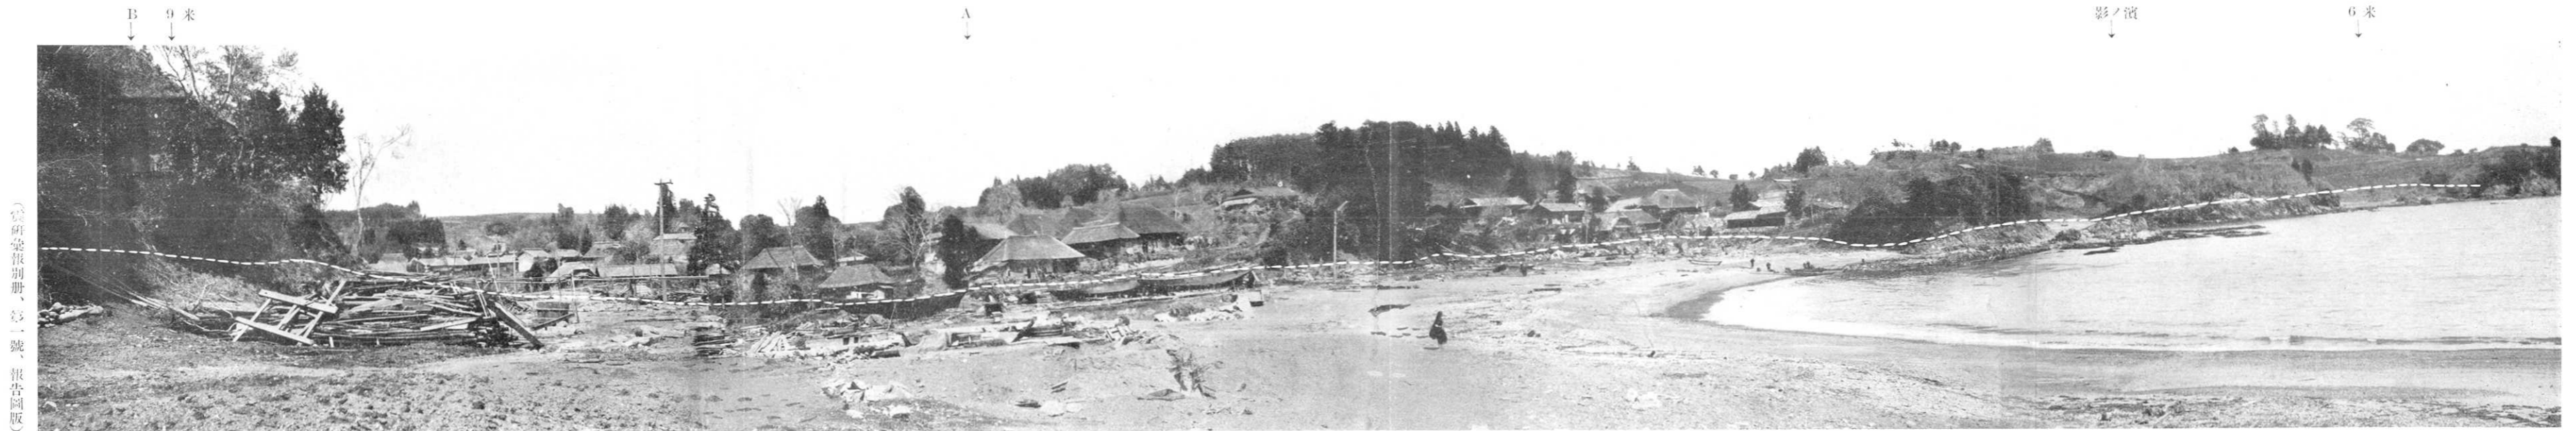
第 335 圖 小友村唯田。圖中點線では津浪の最高點の跡を示めてゐる。圖上に矢をもつてその附近での浪高を示してある。A 附近で流された家は皆影ノ濱に流され岸にあがつてゐた。B 附近は長洞部落に屬した所であるがこの所は 9 米、影ノ濱附近では 6 米と浪高はなつてゐる。唯田では流失 7 軒、半壊 1 軒を出し、4 人流死してゐる。(4 月 30 日西村、高山撮影)
 Fig. 335. Tadaide, Kotomo village. Dotted line shows maximum heights reached by tsunami; the same for particular points being indicated by arrows. All the houses that stood near "A" were found washed up on Kagehama beach, where wave height was 6 m. In the neighbourhood of "B" (Nagahora hamlet) wave height was 9 m. At Tadaide, 7 houses with 4 persons were washed away and 1 house partly demolished. (Photo by G. Nishimura and T. Takayama, April 30.)

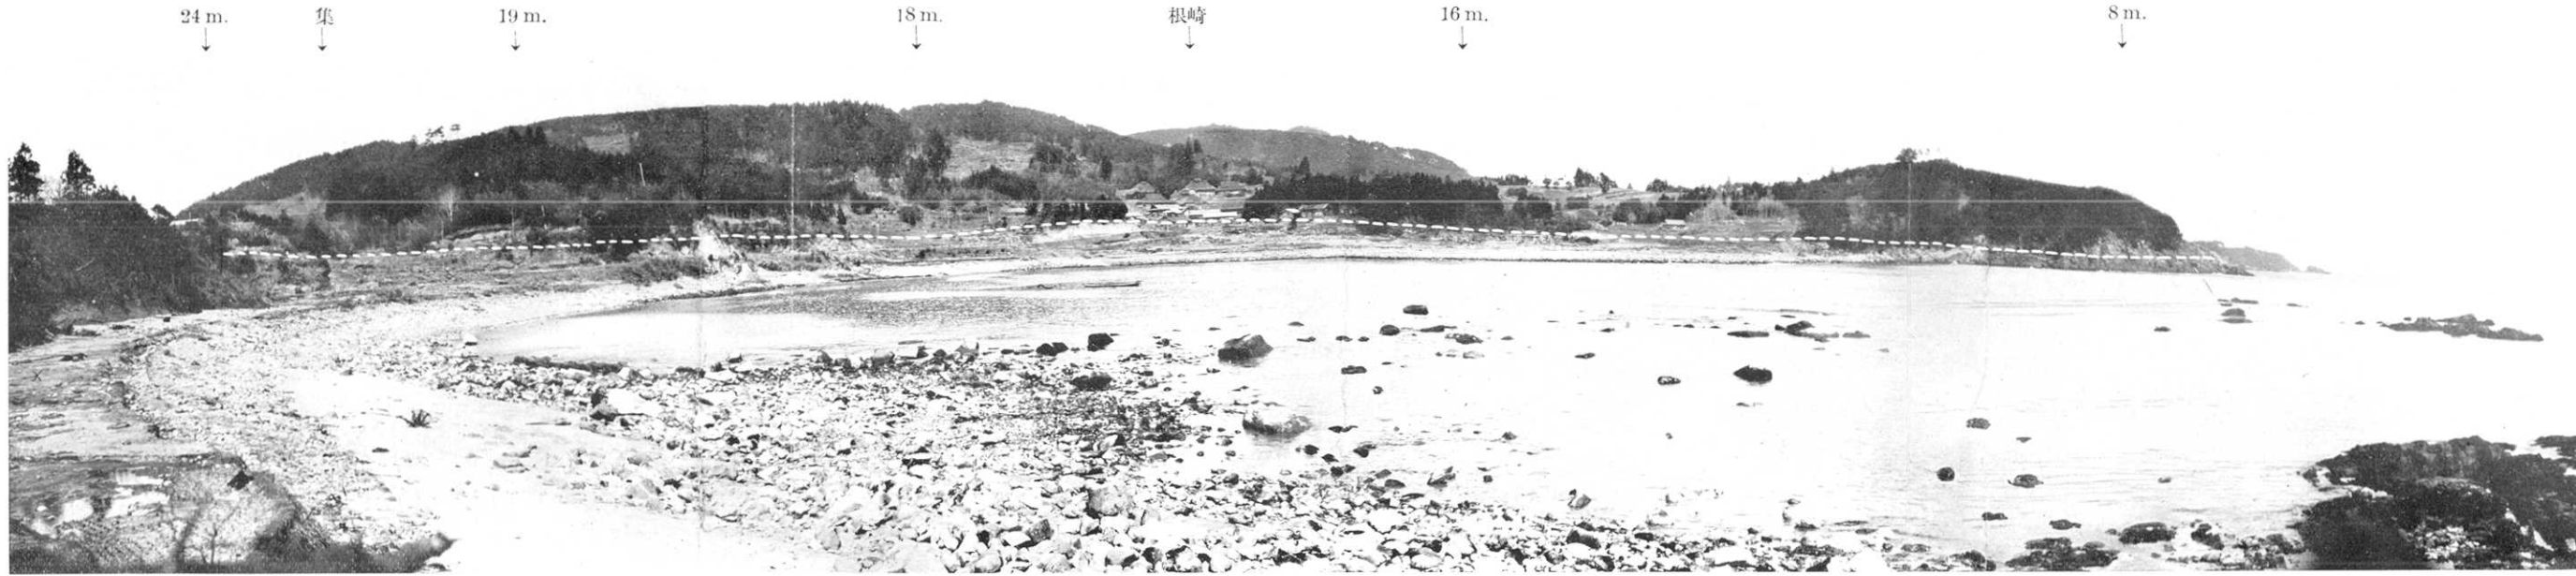
第 338 圖 廣田村集及び根崎. 廣田灣口廣田村の突端に位し, 小規模ではあるが, 三角形の灣であり, H.つ海底傾斜が大きく, 寫真で見る様に港奥は山となつてゐる爲め, 津浪の勢力は強く, その爲め被害も甚だしい. 寫真中, 點線は津浪最高點の trace を表はしてゐる. 矢をもつてその所の浪高を示してある. 但し浪高 24 m. の所は山の影になつてゐる. (3 月 30 日西村, 高山撮影)

Fig. 338. The hamlets of Atumari, Nezaki, Hirota, Village. As the bay is of trinagular shape, sloping steeply to the bottom; and since as shown in the photo, the ground is high at no distance from the shore, the tunami was violent, causing great damage. The dotted line shows the maximum heights reached by the waves; the same for particular spots being indicated by arrows. The point where the height was 24 m. lies behind a hill. (Photo by G. Nishimura and T. Takayama, March 30.)

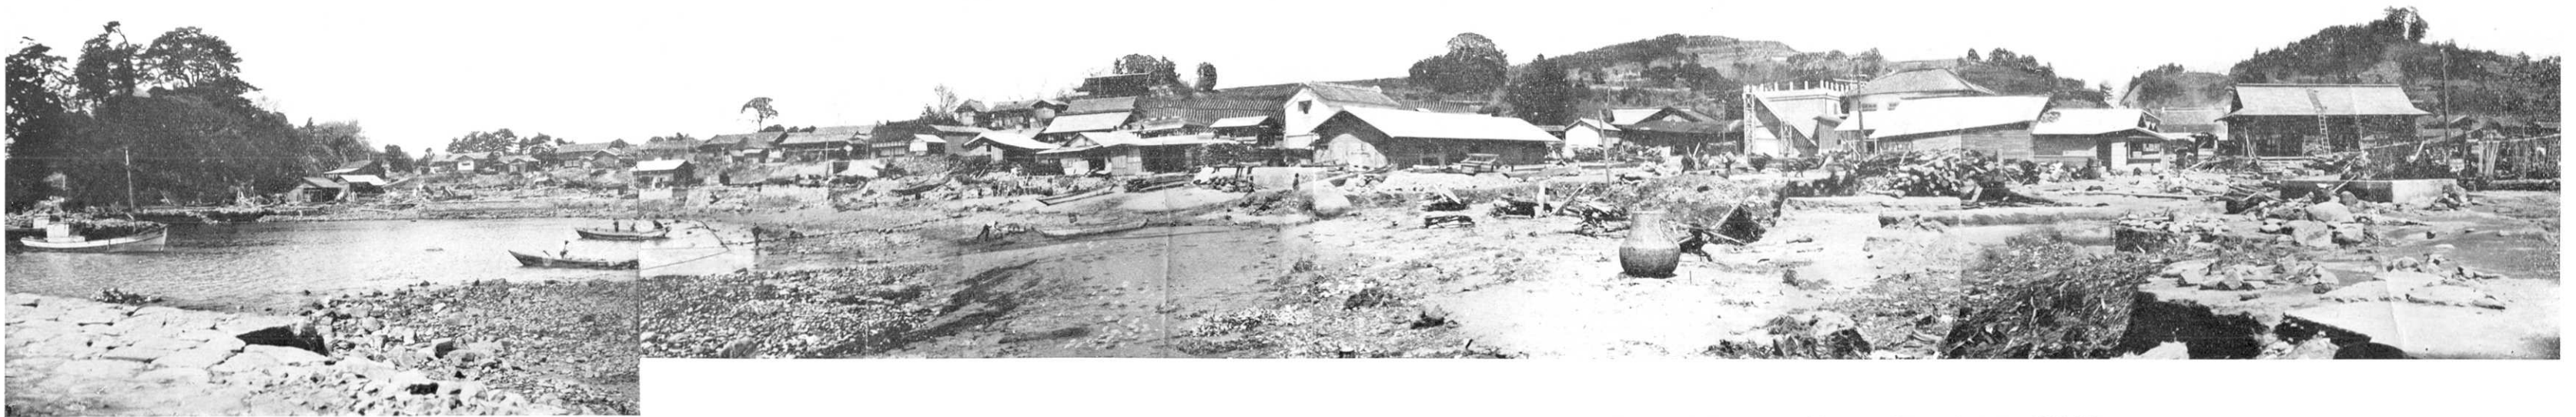
第 339 圖 廣田村泊. 寫真右寄りの海岸に流失家屋數軒あり. 右につゞく田圃には大分奥まで浸したるも部落内は海岸より 200 m 程浸水したるのみ. 但し部落は少しく傾斜地にあり. 浪高は 7.0~8.5 m. (4 月 8 日高橋撮影)

Fig. 339. Tomari, Hirota-mura. Some houses lifted off foundations on r. h. side. Waves rushed up quite inland, but only houses lying as far as 200 m from shore inundated. Hamlet built on slight slope. Wave height 7½-8 m. (Photo by R. Takahasi, April 8.)

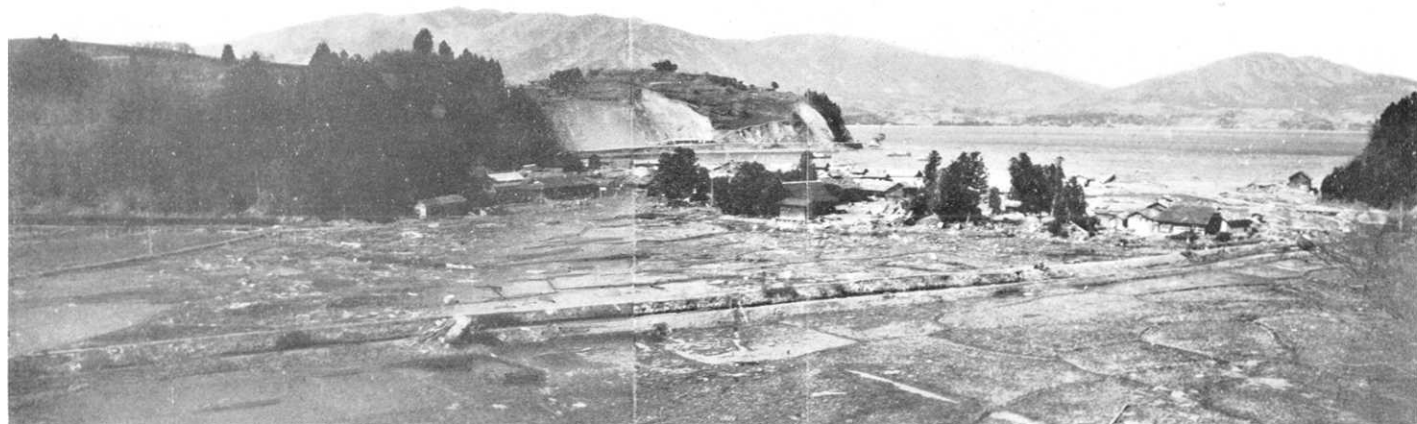
第 341 圖 長部。低地が奥の方迄続いて居り、家屋、船舶の破片が到る所に散在するのが見られる。浪高比較的低く少しく土臺の高い家屋は災害を免れて居る。(4月27日 萩原撮影)

Fig. 341. Osabe. Fragments of demolished houses and boats are seen scattered in the foreground. Here the tsunami height was comparatively small, and houses with high foundations were not demolished. (Photo. by T Hagiwara, April 27.)

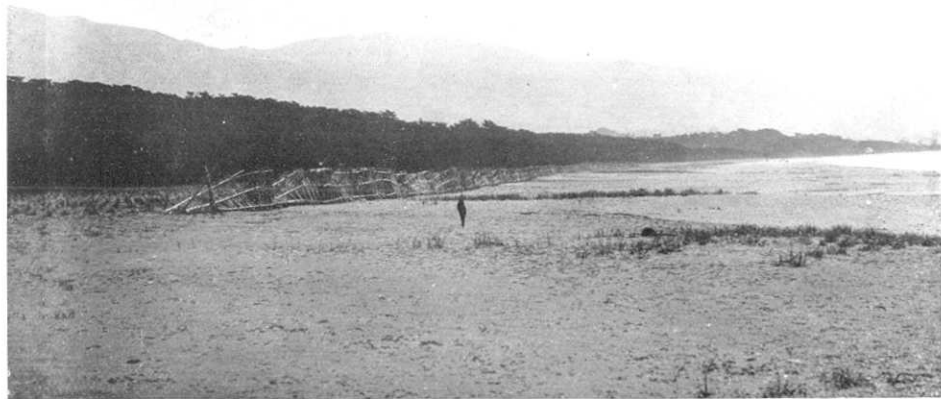
第 343 圖 高田松原. 廣田灣の灣奥に位する砂濱である. 松林の前方にある松苗の柵は津浪の爲め破壊されてゐる. (3 月 28 日西村, 高山撮影)

Fig. 343. Takata-Matubara. Sandy patch at head of Hirota bay. The tsunami uprooted the row of small pine trees in front of the pine grove. (Photo by G. Nishimura and T. Takayama, March 28.)

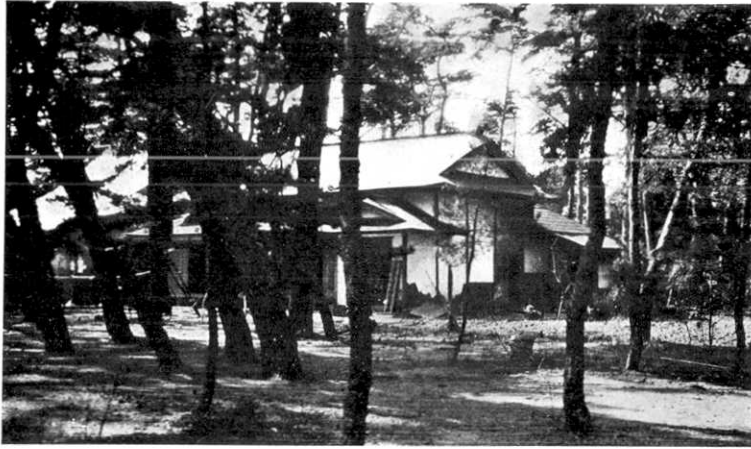
第 345 圖 高田町高田松原の寺, 津浪は床上 2 尺程浸水したる程度家屋
側面の壁上に浸水の跡残れり。(4 月 14 日高橋撮影)

Fig. 345. Takata-matubara, Takata-mati. A Buddhist in the sea-
side park of Takata-mati. The tsunami reached 60 cm above
the floor, leaving a mark on the side wall of the house.
(Photo by R. Takahasi, April 14.)

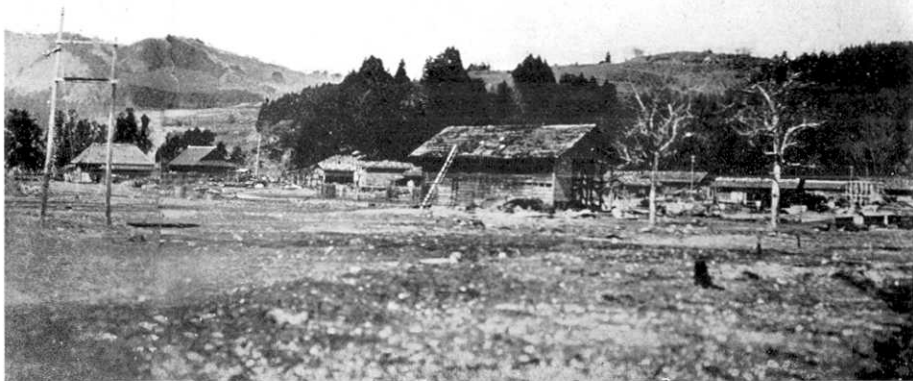
第 346 圖 氣仙村長部湊. 浪高平均 4 米. 海岸附近の家は大破流失す。(3 月 30 日西
村, 高山撮影)

Fig. 346. Osabe, Kesen village, Average wave height here 4 m. Houses near
water front badly damaged if not washed away. (Photo by G. Nishimura
and T. Takayama, March 30.)

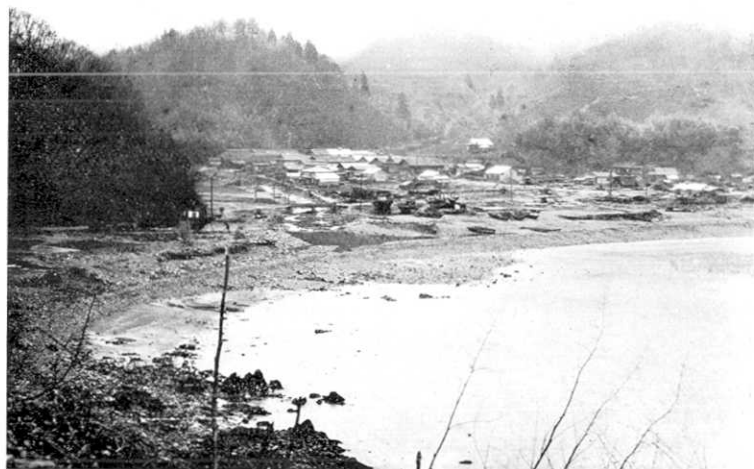
第 349 圖 唐桑村只越. 全部落皆浸水し海岸寄りの半分は流失. 次の
 $\frac{1}{4}$ は半潰せり. 写真に見ゆる白屋根は津浪後に建てたバラック浪高
 7~9 米. (4 月 15 日高橋撮影)

Fig. 349. Tadakosi, Karakuwa-mura. The lower half of the
 village was washed away. White roofs in the photo are shacks
 built after the tsunami. (Photo by R. Takahasi, April 15.)

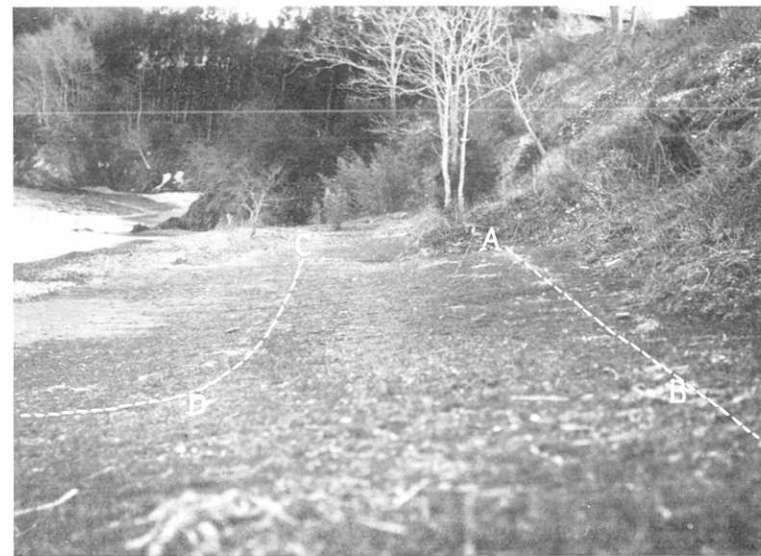
第 352 圖 唐桑村小田濱. 津浪の跡が島のなかに明瞭に見られる. AB 線が最高で 4.5 米, CD 線は 3.5 米. 海岸より AB, CD 線は夫々 30 米, 24 米あり. (4 月 28 日西村, 高山撮影)
 Fig. 352. Odahama, Karakuwa village. Traces of waves clearly seen in foreground of photo. At end of line AB, 30 m from waters edge, wave height was 4.5 m. At line CD, 24 m from waters edge, wave height was 3.5 m. (Photo by G. Nishimura and T. Takayama, April 20.)

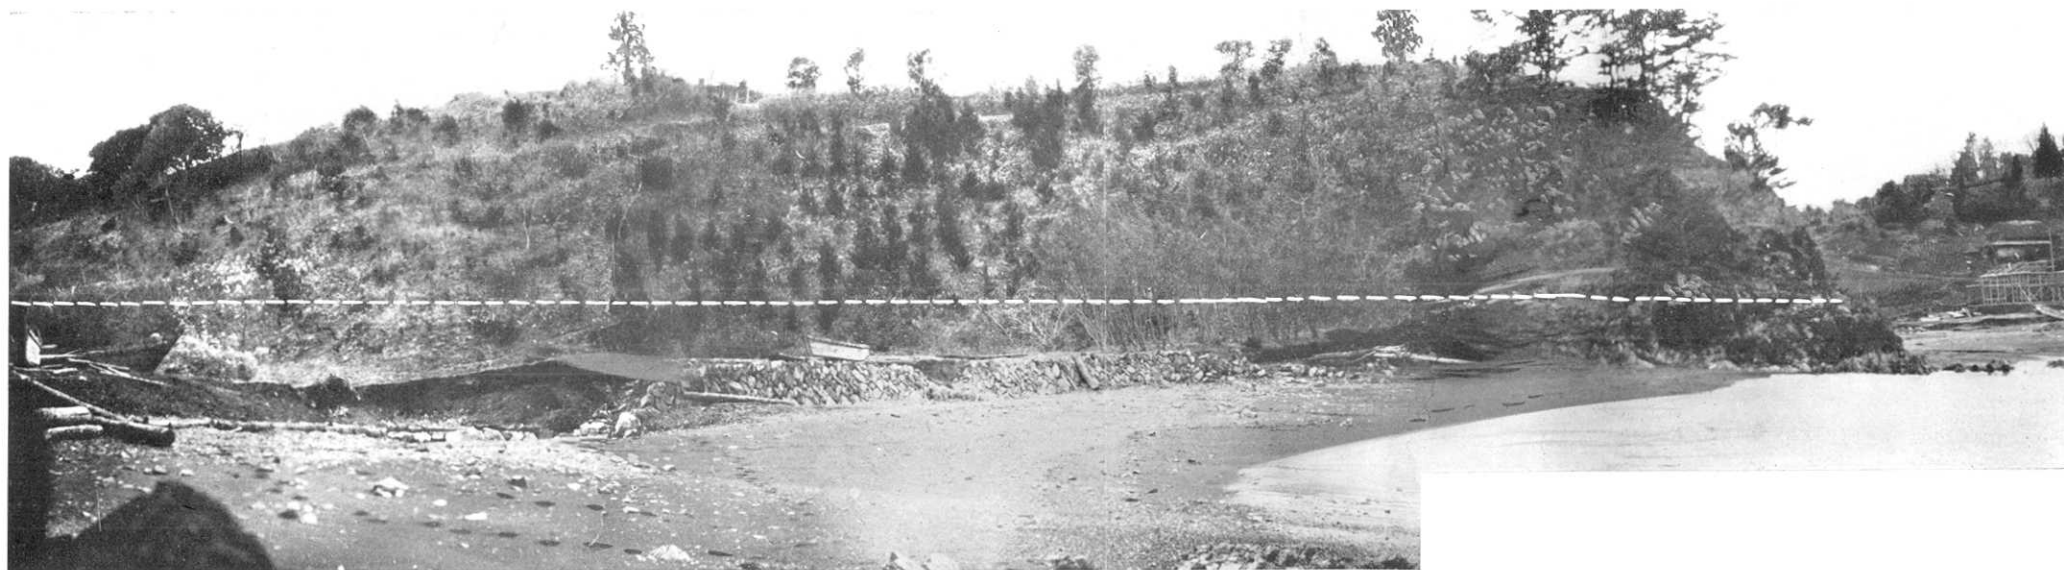
第 353 圖 唐桑村石濱區砂子濱附近の海岸. 津浪は小山の下部を洗ひ海岸護岸工事を大破してゐる. 津浪痕跡は圖中白線で示めす所に見られ, 浪高は 8.1 米. (4 月 20 日西村, 高山撮影)
 Fig. 353. Beach near Sunakohama, Karakuwa village. White line shows heights at which traces were left by tsunami. Sea wall destroyed. Wave height 8.1 meters. (Photo by G. Nishimura and T. Takayama, April 20.)

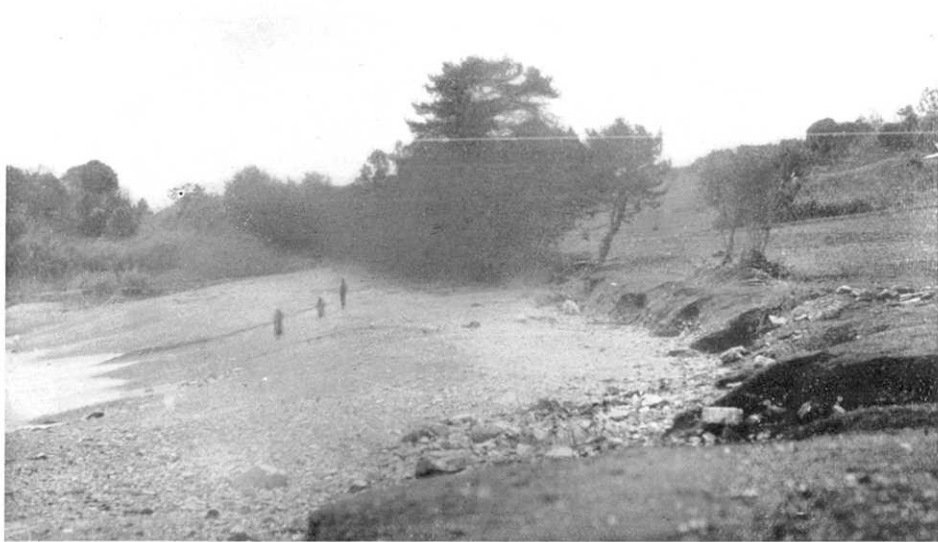
第 354 圖 唐桑村砂子馬場。海岸竝木附近にあつた 2 米あまりの高さをもつた石柵を跡かたもなく津浪は洗ひ去つてゐる。6 度位の傾斜地であり且つ外洋に面してゐるので浪高も大きく 11.2 米、海岸にあつた家がさらはれた。(4 月 25 日西村、高山撮影)

Fig. 354. Sunako-baba, Karakuwa village. Sea wall over 2 m high, near large trees completely washed away by tsunami. As the place slopes 6° and faces the open sea, tsunami was violent; wave height 11.2 m. A house on the beach washed away. (Photo by G. Nishimura and T. Takayama, April 25.)

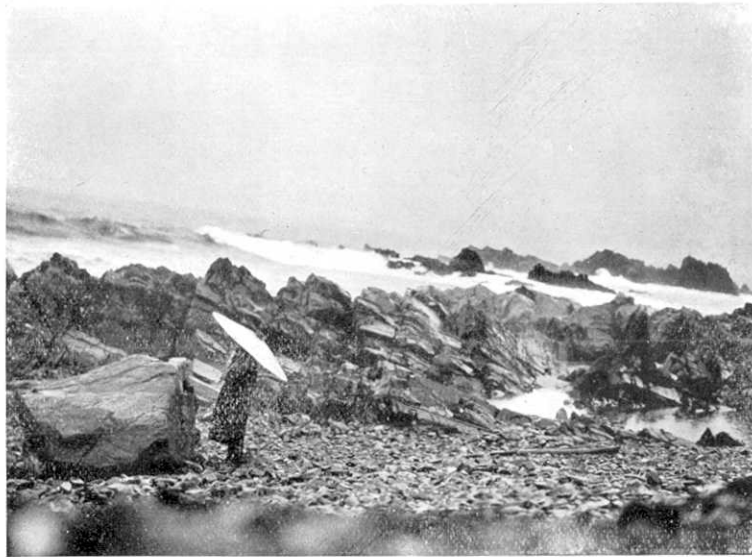
第 355 圖 唐桑村津本字下ノ濱。海岸での浪高は 8 米、外洋に面してゐるので津浪の勢力も強く写真左手にある大石(約 1.4 米立方)は右手の水溜りにあつたものであるが津浪の爲め 19 米も流された。(4 月 10 日西村、高山撮影)

Fig. 355. Tumoto, Karakuwa village. Owing to the open sea, this place received the full force of the tsunami. Wave height 8 m. The large rock on l.h. side, about 1.4 m was brought here by the wave from a point 19 m distant. (Photo by G. Nishimura and T. Takayama, April 10.)

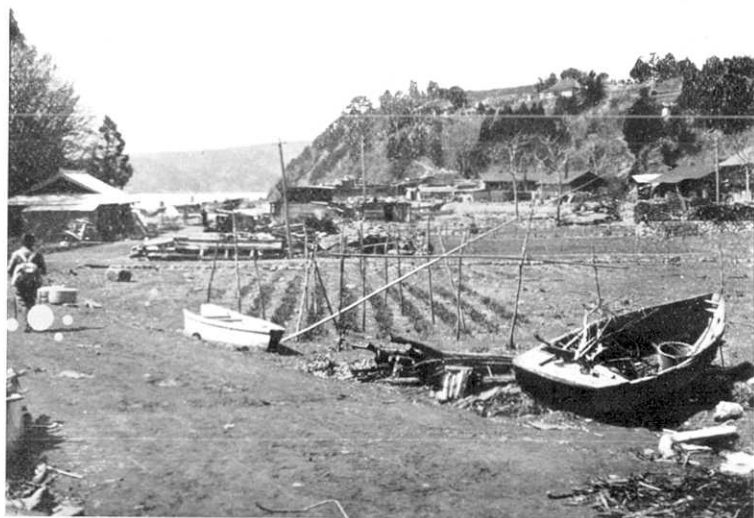
第 358 圖 唐桑村小鯖. 寫眞の畑皆浸水せり. (4 月 16 日高橋撮影)
 Fig. 358. Kosaba, Karakuwa-mura. The fields here were inundated. (Photo by R. Takahasi, April 16.)

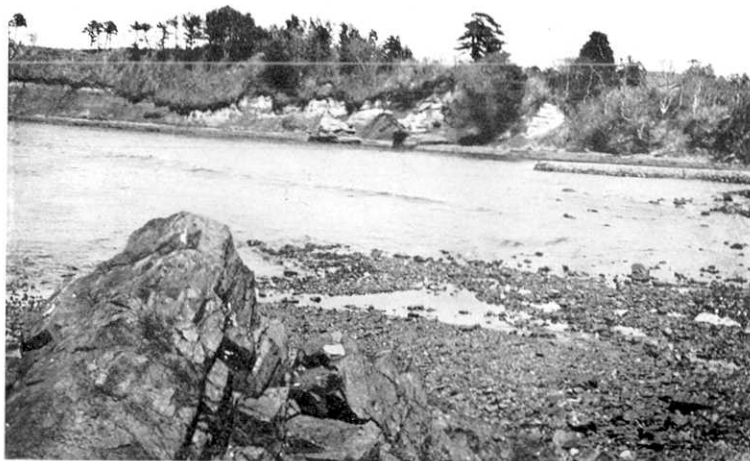
第 360 圖 氣仙沼大島要害. 附近の海成粘土層と段丘. この附近の津浪の高さは約 1.5-2 m. 内外であつた. (5 月 5 日 大塚撮影)
 Fig. 360. Sea cliff of Yoogai, Kesennuma Oosima. Marine terrace and its forming Diluvial deposits. Height of tsunami water amounts about 1.5-2 m. (Photo by Y. Otuka, May 5.)

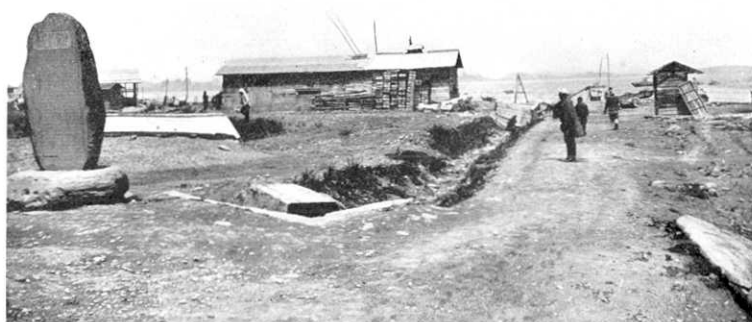
第 361 圖 大谷村大谷. 津浪前は此の邊一帶に住宅及納屋ありしも皆流失す. 津浪は寫眞左手の明治 29 年の海嘯記念碑の頂下 5 寸程迄届きたりと云ふ. 此の邊津浪の高さ平均海面上 4.5 米. (5 月 18 日 高橋撮影)
 Fig. 361. Oya, Oya-mura The houses & cottages which stood before the tsunami were all washed away. The water reached a height of 15 cm beneath the top of the stone-monument (the monument of the tsunami of 1896) shown at the left of the photo. (Photo by R. Takahasi, May 18.)

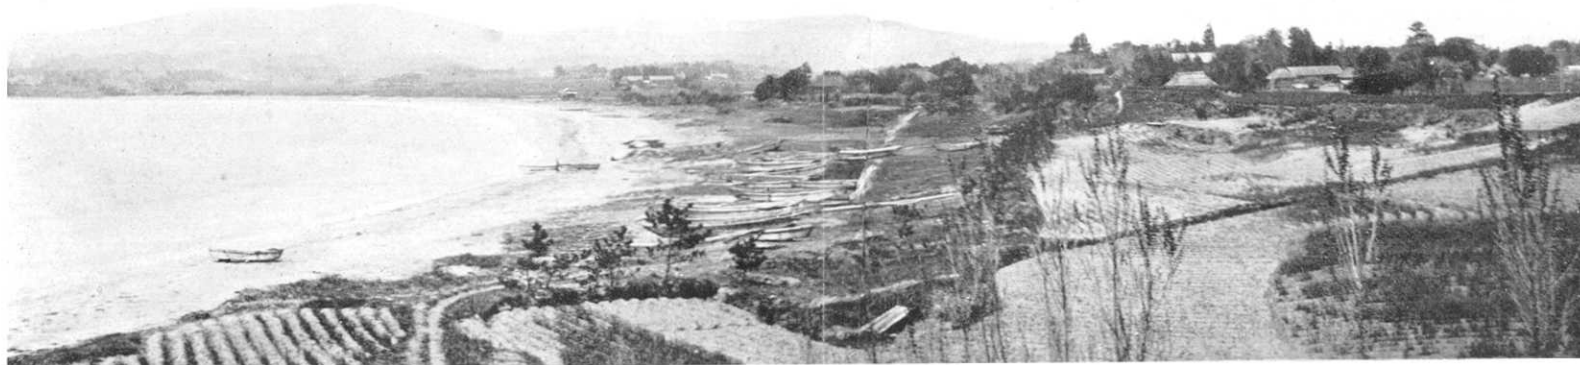
第 362 圖 御伊勢崎より大谷方面を望む。津浪は写真右手の砂丘を乗越して杉ノ下方面に流入した。浪高 7.5 米乃至 9 米。(5 月 18 日 高橋撮影)

Fig. 362. Looking westward from Oisezaki, Hasikami-mura. Waves crossed sand dunes on r.h. side and rushed into Suginosita village. Wave height 7½-9 m. (Photo by R. Takahasi, May 18.)

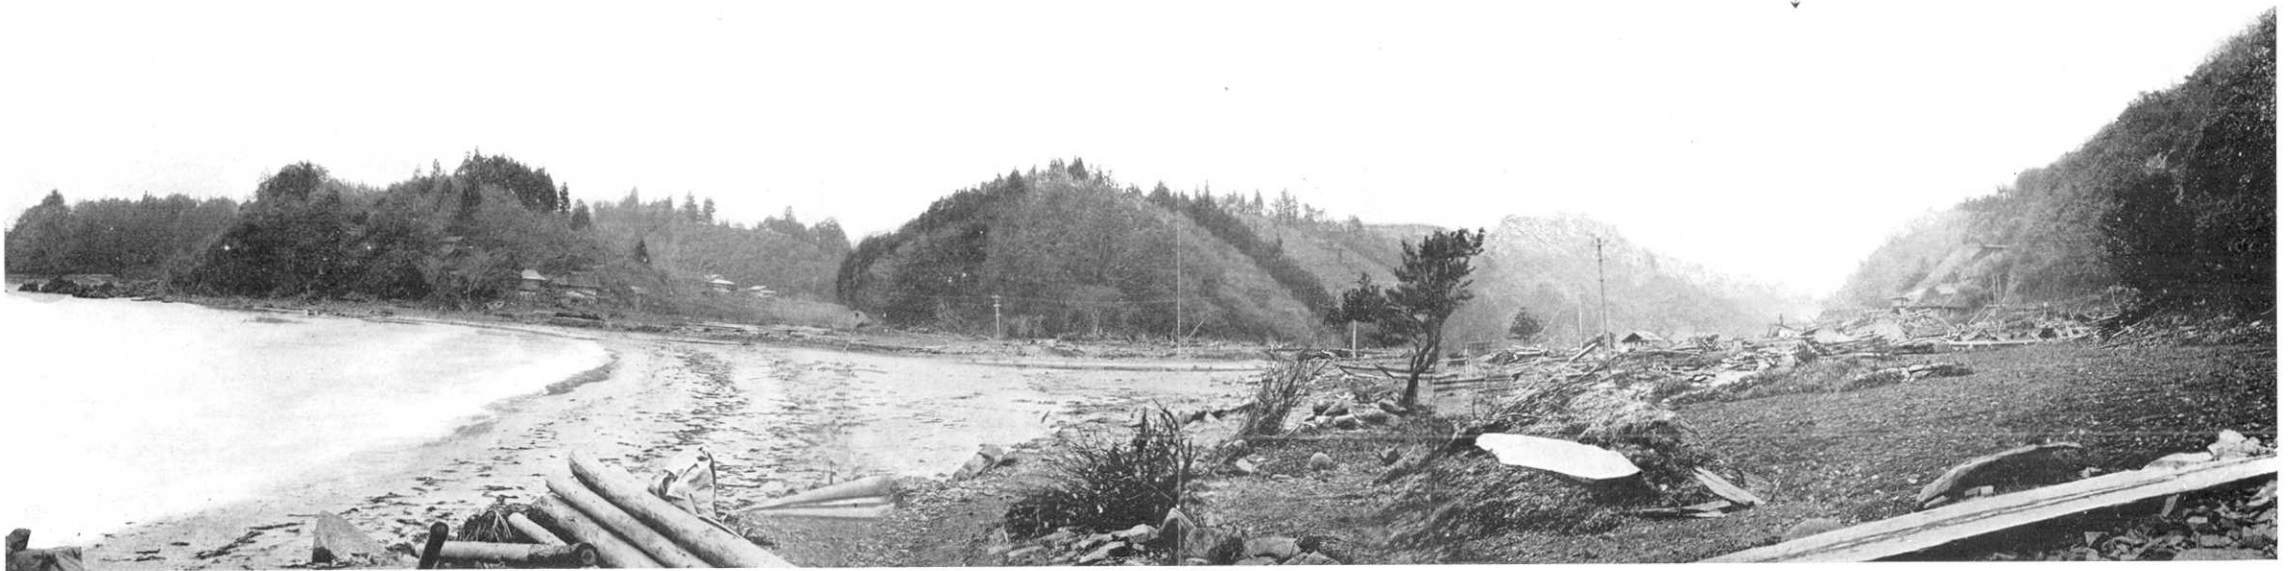
第 363 圖 小泉村廿一濱。此の附近にて最も被害甚大なる所、部落は殆んど皆倒潰又は流失せり。津浪は矢印下の谷に沿ひ海岸より約 600 m 浸入す。浪高海岸にて 6 米。(5 月 18 日高橋撮影)

Fig. 363. Nizyūiti-hama, Koizumi-mura. Damage was greatest in this neighbourhood. Practically every house in hamlet collapsed and washed away. Tsunami rushed up valley (under arrow) and travelled as far as 600 m from the shore. Wave height at shore 6 m. (Photo by R. Takahasi, May 18.)

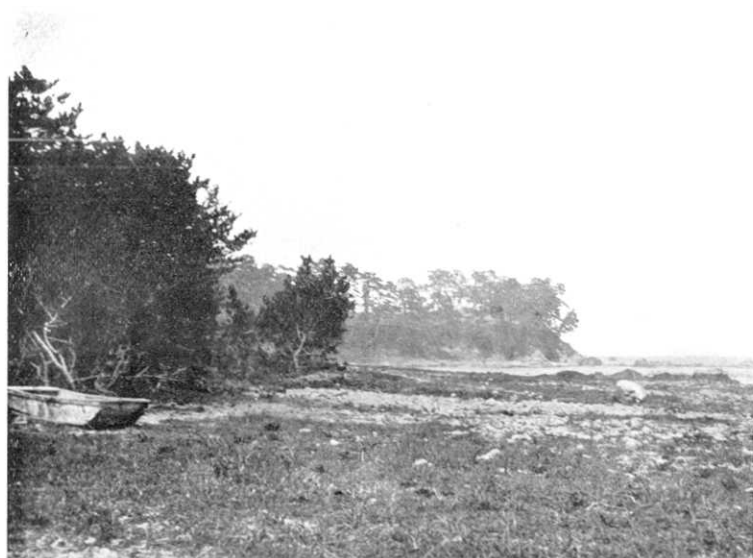
第 364 圖 階上村. 明神崎を望む. 写真左端の松林を押破つて浸水す.
(5 月 18 日 高橋撮影)

Fig. 364. Hasikami-mura, Myozin-saki. The water forced its way through the forest shown at the left of the photo.
(Photo by R. Takahasi, May 18.)

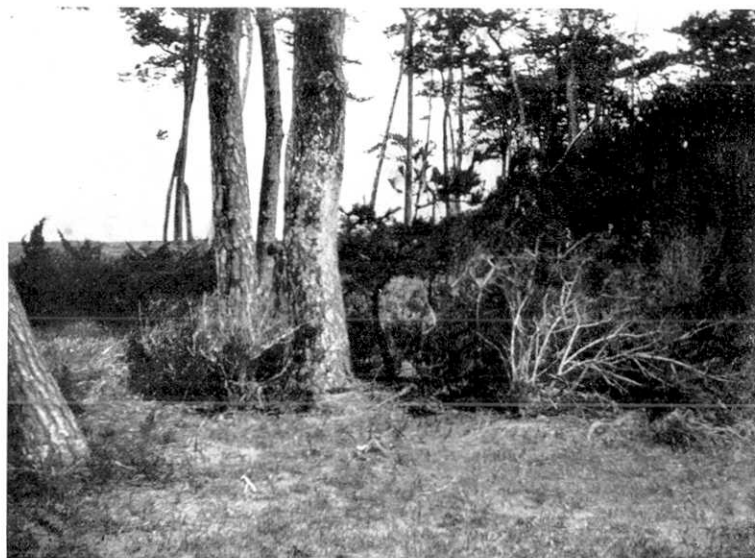
第 365 圖 小泉村松原. 小泉河口の海岸にある松原. 津浪の浸入によつて密生せる下生の押倒されたる状態. (5 月 19 日 高橋撮影)

Fig. 365. Koizumi-mura. Pine grove at the mouth of the river Koizumi-gawa. The water flowed through the forest, pushing down the dense bush growths. (Photo by R. Takahasi, May 19.)
