第 98 圖 (北海道半波被害地圖番號一覽圖) (A は 1/200,000. B 及び C は 1/50,000.)

三陸地方津浪被害
地圖番號一覽圖

Index Map
for the
Sanriku District.

(震研彙報別冊、第一號、報告圖版)

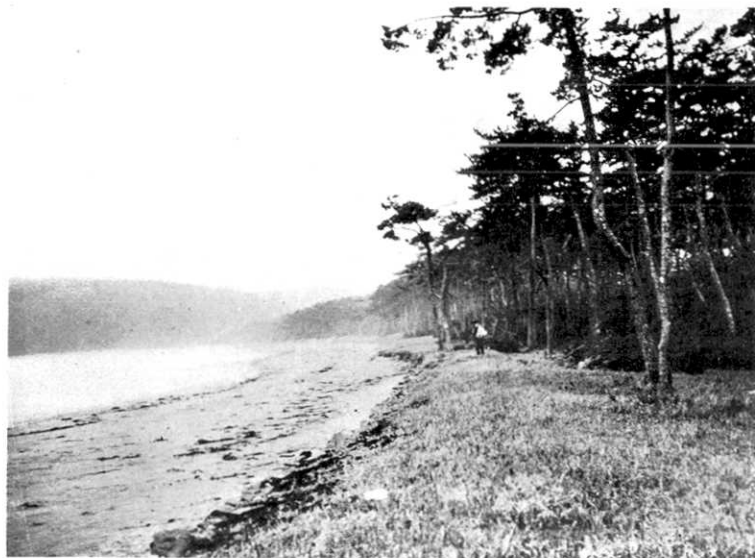
第 366 圖 小泉村松原. 汀線は稍廣き砂濱を成し、松林の内は海と反對側に傾斜し背後に沼地を控う. 津浪は密生せる下生を押破つて沼へ流入してゐる. (5 月 19 日 高橋撮影)

Fig. 366. Koizumi-mura. Pine grove at the mouth of the Koizumi river. The tsunami went through it laying low the dense growth of young trees. (Photo by R. Takahasi, May 19.)

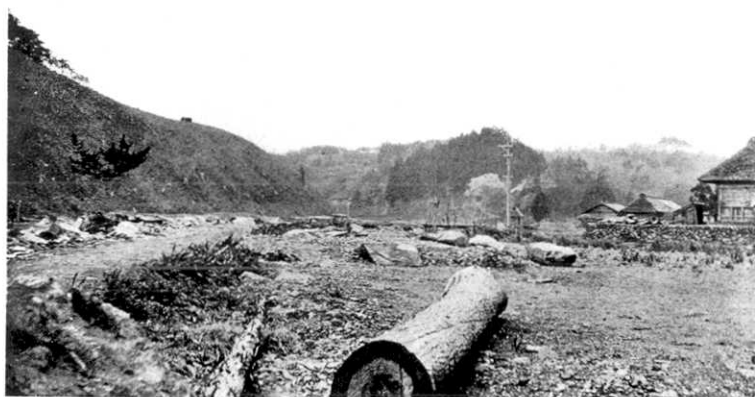
第 367 圖 歌津村港. 海岸より奥へ向つて撮す. 津浪は狭い谷に沿つて約 600 米浸水し 10 數戸流失せり. 浪高海岸にて 3.5 米. (5 月 19 日 高橋撮影)

Fig. 367. Minato, Utatu-mura. Tsunami rushed into a narrow valley inundating a distance of about 600 m. More than ten houses were washed away. Wave height at shore 3 m. (Photo by R. Takahasi, May 19.)

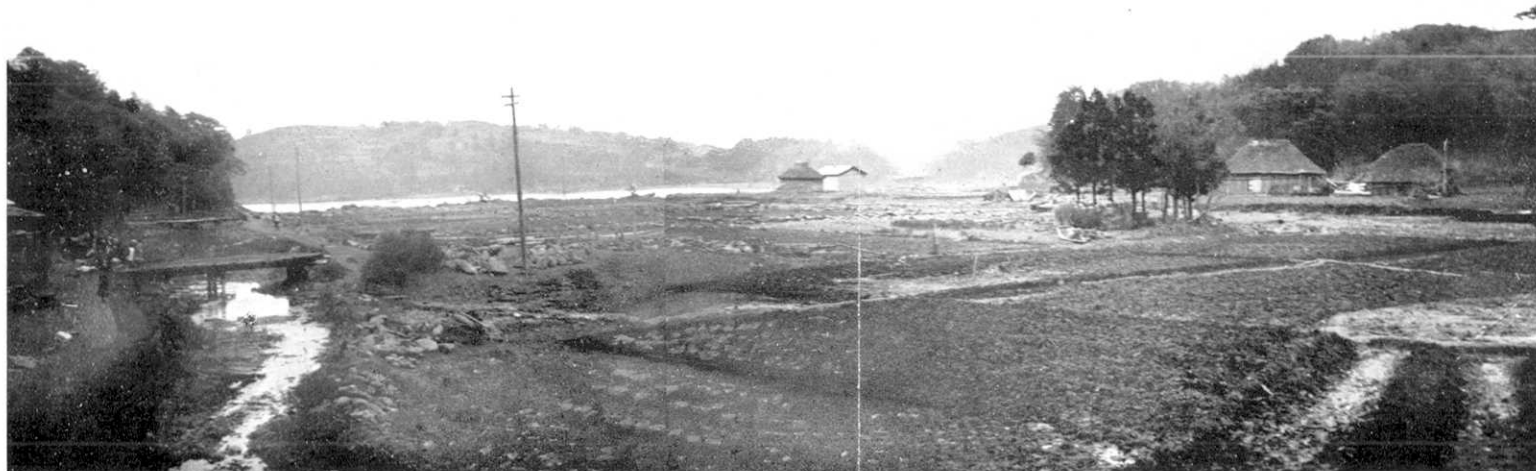
第 368 圖 歌津村田ノ浦. 部落の中央より海岸を望む. 海岸にありし納屋, 住宅流失せり. 但し部落の主要部は北側山裾に偏してゐて地盤
やゝ高き爲被害割合に少し. 浪高は約 5 m. 田圃は一面石原となる. (5 月 19 日 高橋撮影)

Fig. 368. Tanoura, Utatu-mura. View from middle of village seaward. Houses on waterfront washed away, but main part
of village situated at foot of hill northward (high ground) hence only slight damage. Empty space in foreground, once
fields, but now covered with sand and stones. (Photo by R. Takahasi, May 19.)

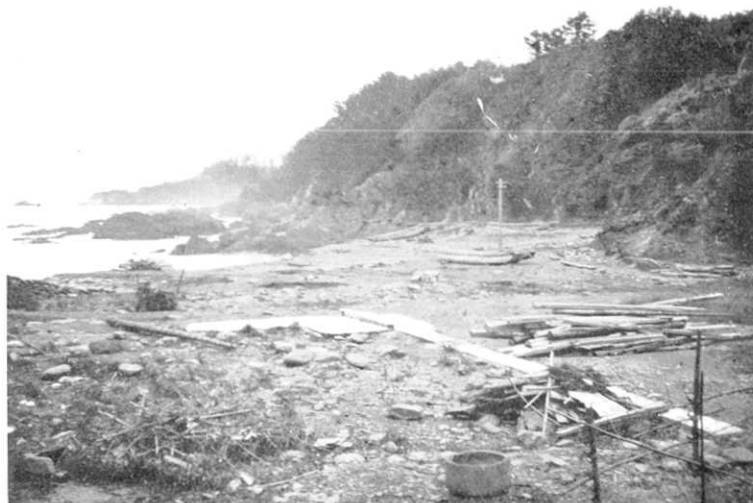
第 370 圖 歌津村石濱. 此處は浪高非常に高く 10 米餘を測れり. 海岸にありし家 2 軒跡方もなく流失せり. (5 月 19 日高橋撮影)

Fig. 370. Isihama, Utatu-mura. The tsunami was here abnormally high, reaching 10.5 m above mean sea level. Two houses were washed away, and nothing left behind.

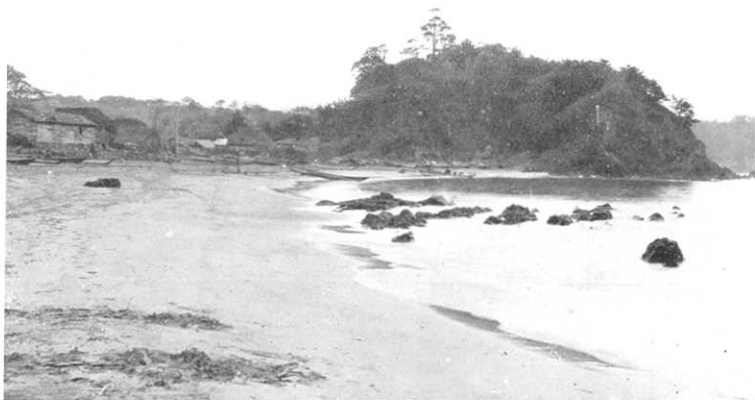
第 371 圖 歌津村泊. 写真左端の家の土臺迄浸水す. 浪高約 4 米. (5 月 19 日 高橋撮影)

Fig. 371. Tomari, Utatu-mura. The tsunami reached the foundation of the house shown at the left of the photo.

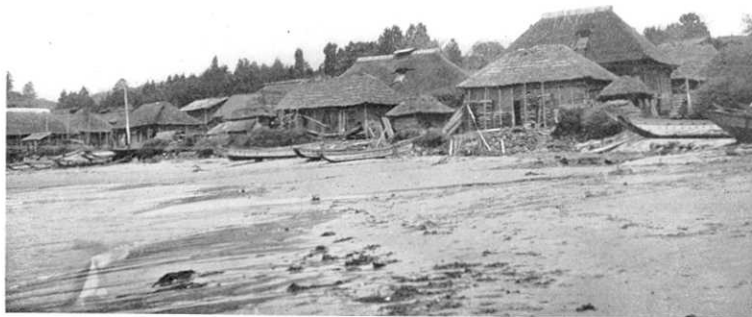
第 373 圖 歌津村葦ノ濱。前列右端の家に地上 2 尺程浸水す。浪高 3.1 m。(5 月 20 日 高橋撮影)

Fig. 373. Niranohama, Utatu-mura. The tsunami reached the floor of the house shown at the right of the photo. No serious damages. (Photo by R. Takahasi, May 20.)

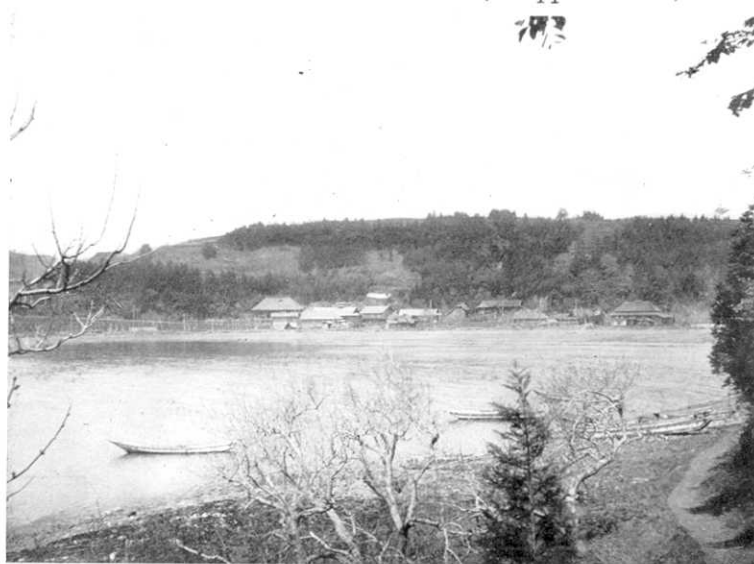
第 374 圖 志津川町細浦. 浪高僅に 2.5 米にして寫眞右手に少しく浸水したる外は浸水家屋なし. (5 月 20 日 高橋撮影)

Fig. 374. Hosoura, Sidukawa-mati. As wave height was only 2 m damage slight. (Photo by R. Takahasi, May 20.)

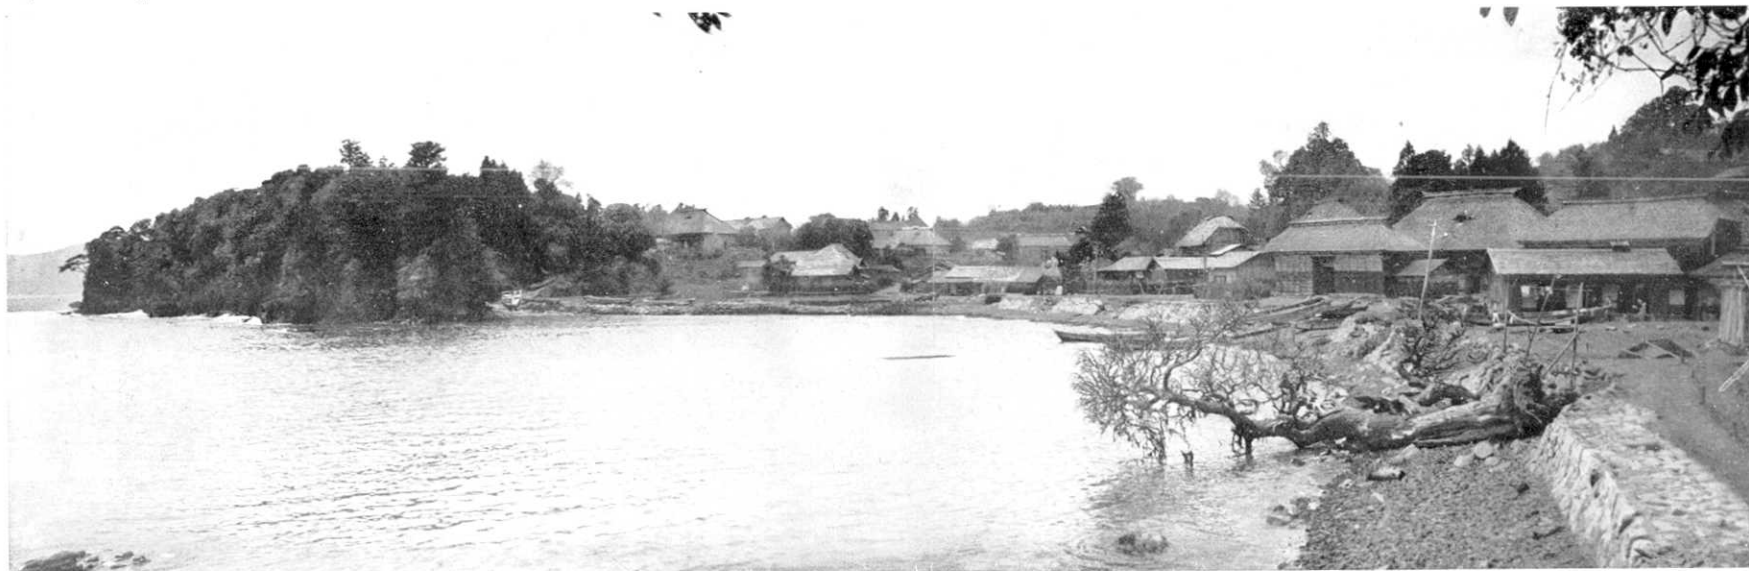
第 376 圖 志津川町荒砥. 流失家屋なく被害僅小なり. 寫眞の一番右手に屋根丈見ゆる家, 床まで浸水したる程度なり. 浪高約 3m. 寫眞の倒木は昭和 7 年 9 月の暴風雨によつて倒れたるものなり. (5 月 20 日 高橋撮影)
 Fig. 376. Arato, Sidukawa-mati. Water reached height of 3m, to the floors of houses (roofs only seen) in extreme r.h. side of photo. No houses washed away. Casualties small. Uprooted tree not due to tsunami. (Photo by R. Takahasi, May 20.)

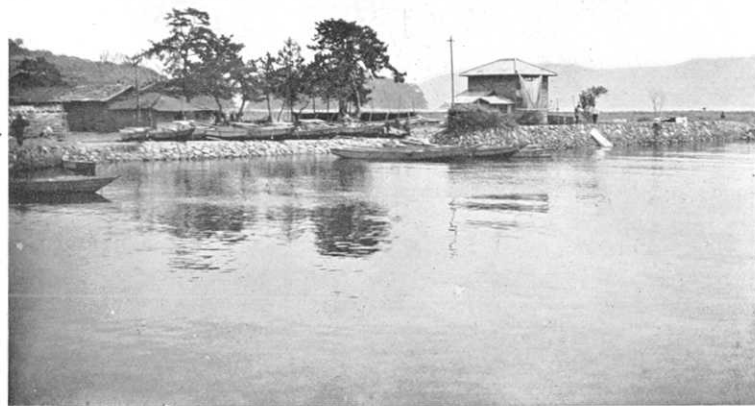
第 377 圖 志津川町東端河口附近. 寫眞に矢印にて示せる家は地盤低き爲床 50 程程浸水せり. 浪高平均海面上 1.3 米 2 階建家の後方は埋立地. (5 月 20 日 高橋撮影)

Fig. 377. The east end of Sizukawa-mati. The house under the arrows was inundated up to 50 cm over the floor. The height of tsunami was 1.3 m above mean sea level.
 (Photo by R. Takahasi, May 20.)

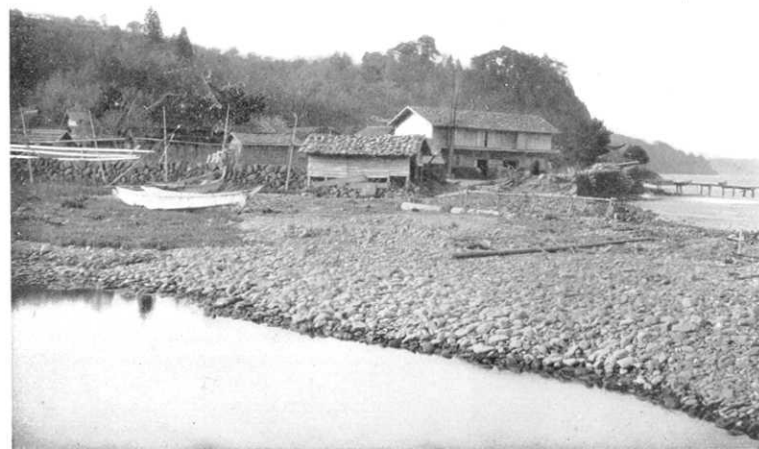
第 378 圖 戸倉村折立海岸. 寫眞中央の小屋羽目を破らる. 浪高 2.7 米.
 (5 月 20 日 高橋撮影)

Fig. 378. Oritati, Tokura-mura. Side of house torn away by wave.
 (Photo by R. Takahasi, May 20.)

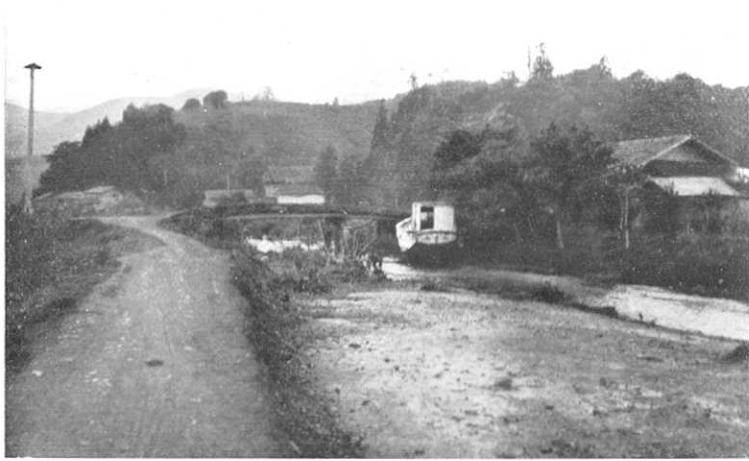
第 379 圖 戸倉村水戸邊在郷. 田圃の間を流れる河に押込められた漁船. 海岸より約 400 米. (5 月 21 日 高橋撮影)

Fig. 379. Mitobe-zaigô, Tokura-mura. A large fishing-boat landed into a river which flows through rice-fields. The place is 400 m distant from the sea. (Photo by R. Takahasi, May 21.)

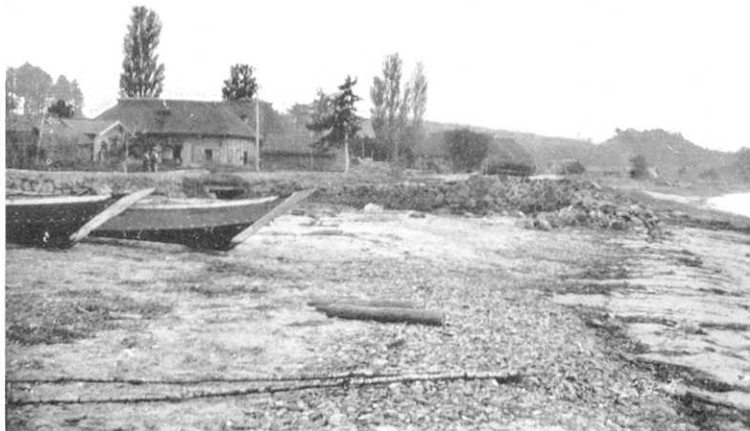
第 380 圖 戸倉村波傳谷. 浪高約 3 米にすぎざるも流失家屋あり.
(5 月 21 日 高橋撮影)

Fig. 380. Hadenya, Tokura-mura. A few houses were washed away, though the height of the tsunami was only 3 m.

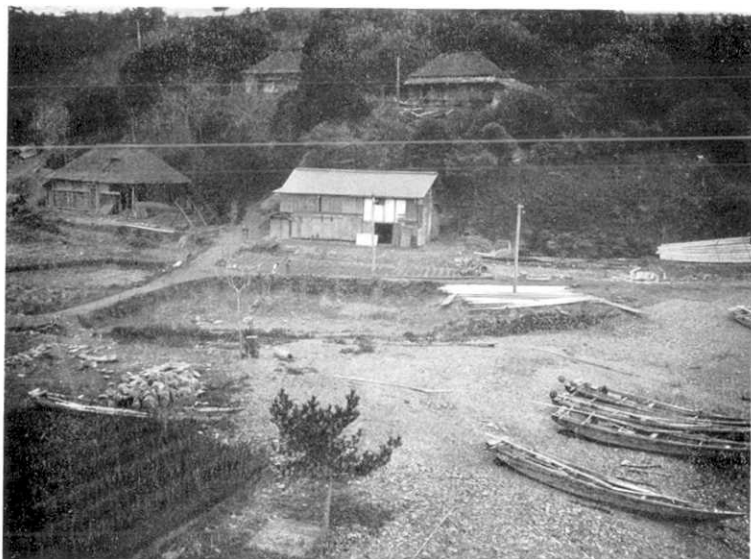
第 381 圖 戸倉村藤濱. 浪高約 6 米. (5 月 21 日 高橋撮影)
Fig. 381. Huzihama, Tokura-mura. Wave height about 6 m.
(Photo by R. Takahasi, May 21.)

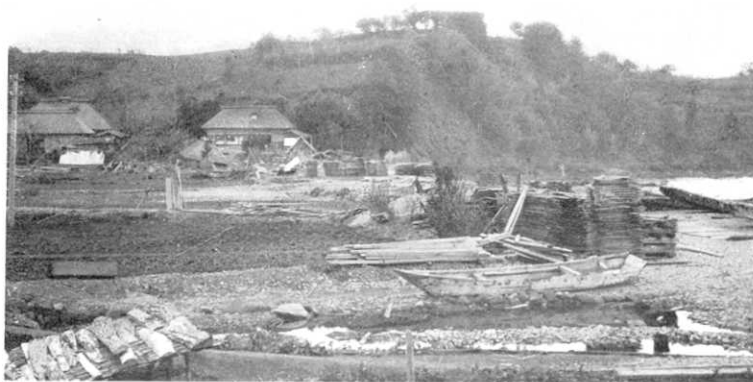
第 382 圖 戸倉村長清水. 海岸の納屋及住宅流失す. 浪は寫眞の矢印の家の右側に地上 1 尺程浸水せり. 浪高 4.5 米. (5 月 21 日 高橋撮影)
Fig. 382. Nagasuzu, Tokura-mura. The water reached the foundation of the house shown under the arrows. (4.5 m above sea level.) Cottages situated at lower levels were washed away.
(Photo by R. Takahasi, May 21.)

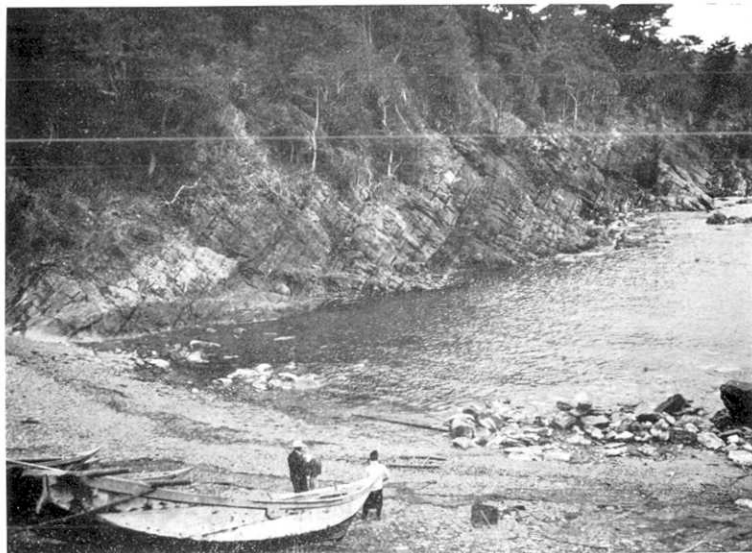
第 383 圖 十三濱村小瀧濱 波高非常に高く 8~10 米を算す。向側岩壁に根を洗はれて倒れたる樹あり。(5 月 21 日 高橋撮影)

Fig. 383. Kotukihama, Zyūsanhama-mura. (Photo by R. Takahasi, May 21.)

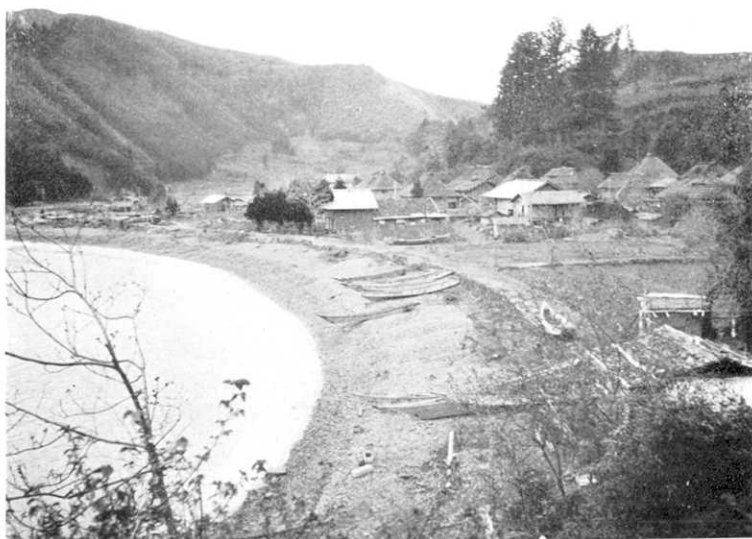
第 384 圖 十三濱村相川 寫眞中央部矢印にて示せる 2 階家にては階下天井まで浸水せり。津浪は向側山裾の谷に添ひて 500 米程浸入せり浪高 5.5 米。(5 月 21 日 高橋撮影)

Fig. 384. Aikawa, Zyūsanhama-mura. The water reached the ceiling of the first story of the two-storied house in centre of the photo. (indicated by arrows). (Photo by R. Takahasi, May 21.)

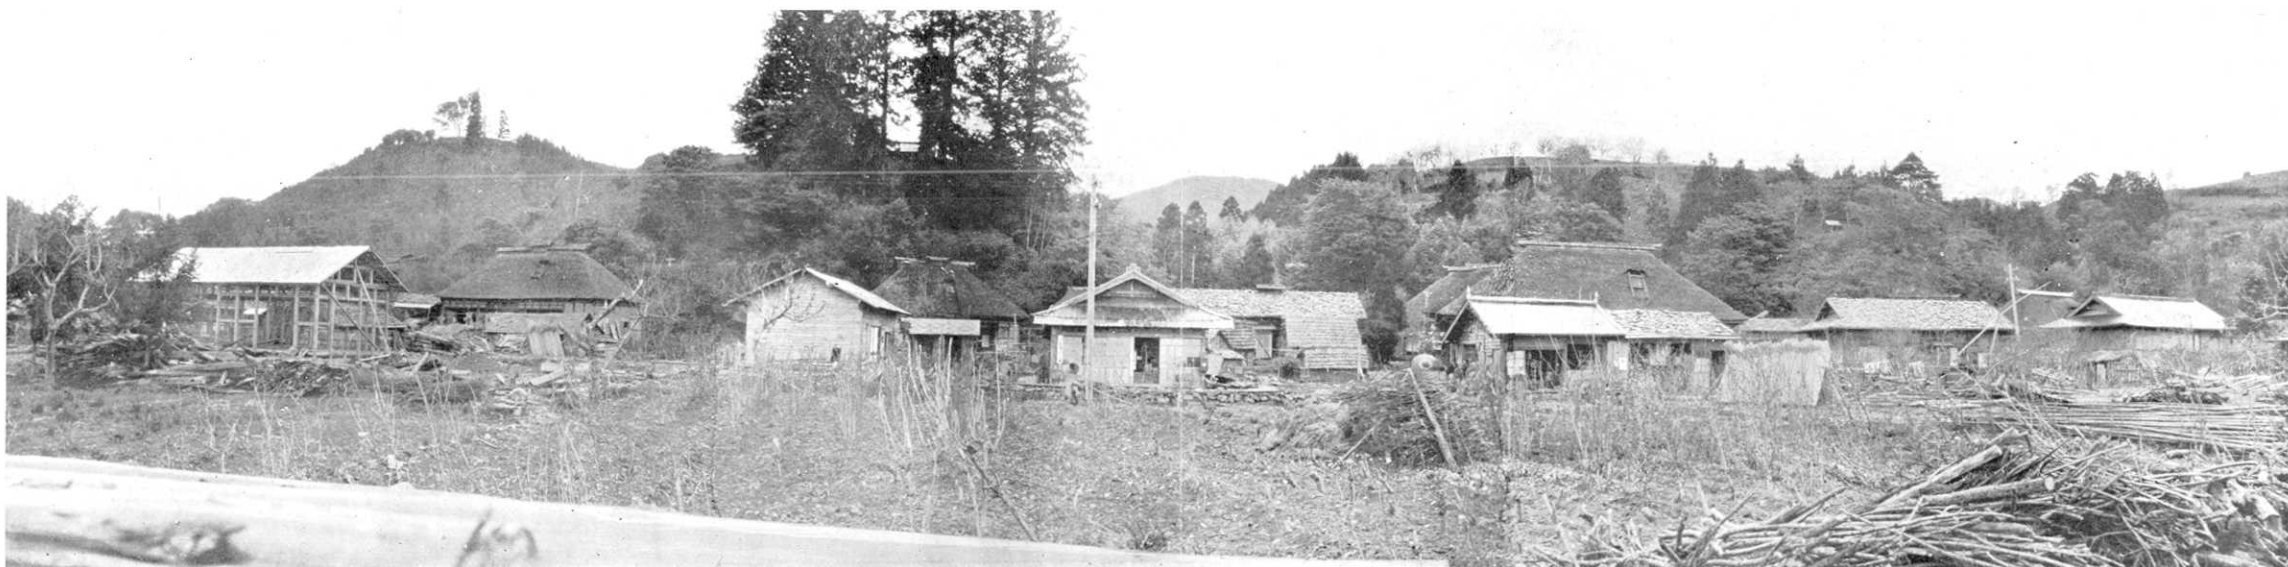
第 385 圖 十三濱村相川。部落殆んど皆浸水，海岸通り倒潰多数あり。写真トタン屋根は津浪後に建てたバラック，浪高 5.5 米。（5 月 21 日 高橋撮影）

Fig. 385. Aikawa, Zyūsanhama-mura. Nearly whole hamlet inundated. At waterfront many houses overturned. Photo shows emergency huts erected soon after tsunami. (Photo by R. Takahasi, May 21.)

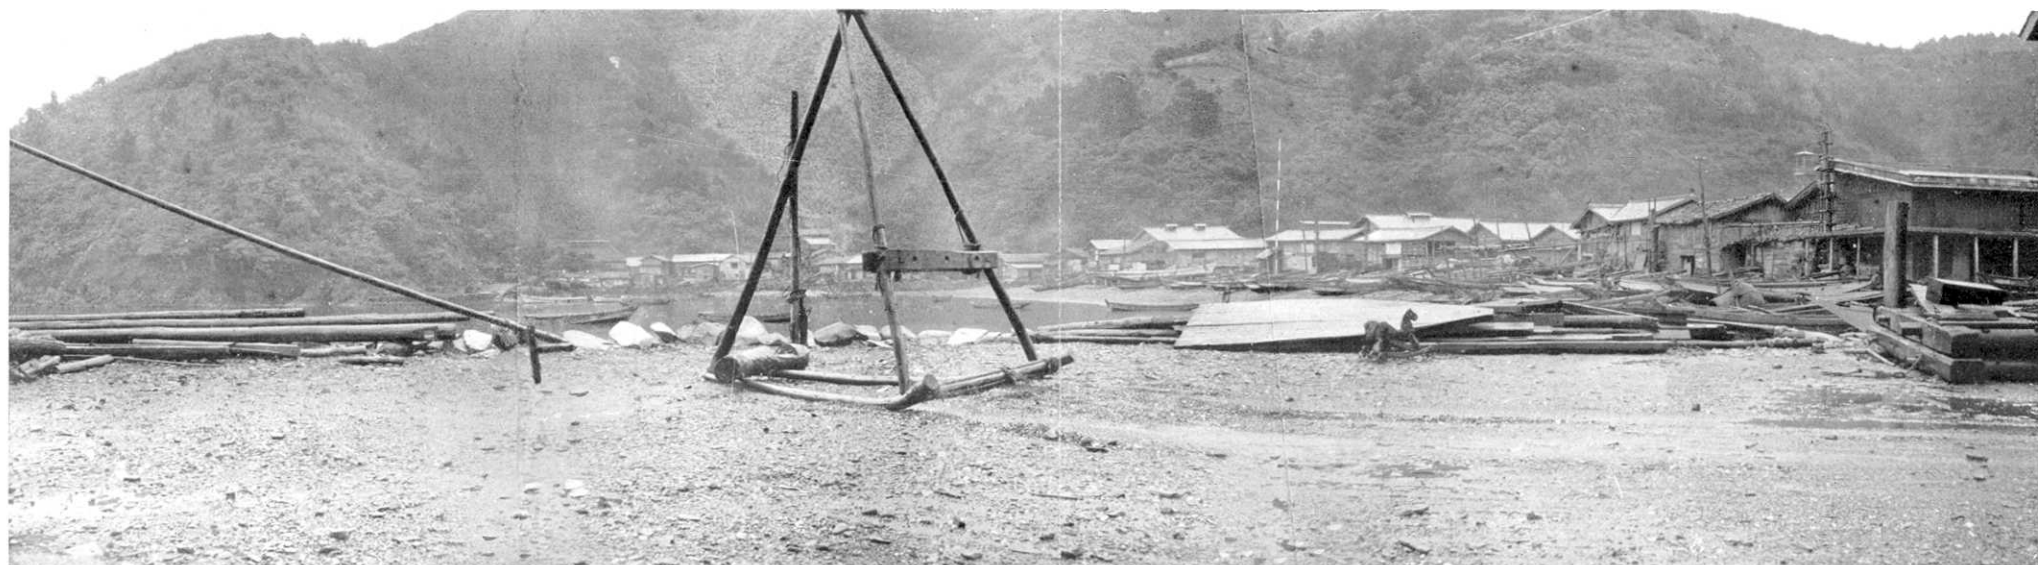
第 386 圖 十五濱村船越。海岸の家は皆地上 2 m。近く浸水したれども倒潰せるもの少なし。家大概大きく頑丈に作りある爲か。浪高は写真手前側にて 3.7 m 向側山際にて 4.0 m 程なり漂流物の運動より考ふるに向側山裾に海中に突出して防波堤ある爲水は写真手前より先の方へと灣内にて廻轉して流れたらしいと言ふ。（5 月 22 日 高橋撮影）

Fig. 386. Hunakosi, Zyūgohama-mura. The houses on the waterfront were inundated to a height of 2 metres, but as they were mostly of substantial construction few were demolished. The wave height was 3.7 m at the point where photo was taken (foreground) and 4.0 m at opposite side of inlet. (Photo by R. Takahasi, May 22.)

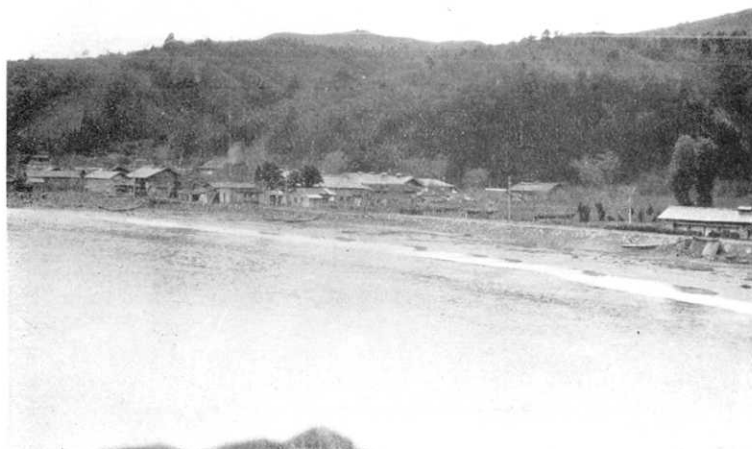
第 387 圖 十三濱村白濱。浪高 3 米餘なりしも護岸の爲浸水せず。(5 月 21 日 高橋撮影)

Fig. 387. Sirahama, Zyûsanhama-mura. The sea-wall at the beach protected the village from flood. Wave height over 3 m. (Photo by R. Takahasi, May 21.)

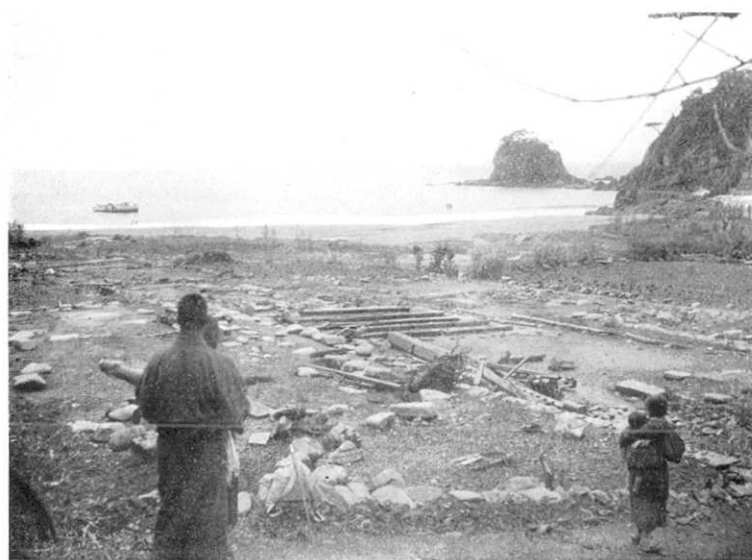
第 388 圖 十五濱村荒屋敷。最も激しく津浪に襲はれたる部落の 1 つ。家は大半流失又は倒壊し後には土臺のみ残り浪高 11 米餘。(5 月 22 日 高橋撮影)

Fig. 388. Arayasiki, Zyûgohama-mura. Site of a village obliterated by a very destructive tsunami. Practically nothing is left. (Photo by R. Takahasi, May 22.)

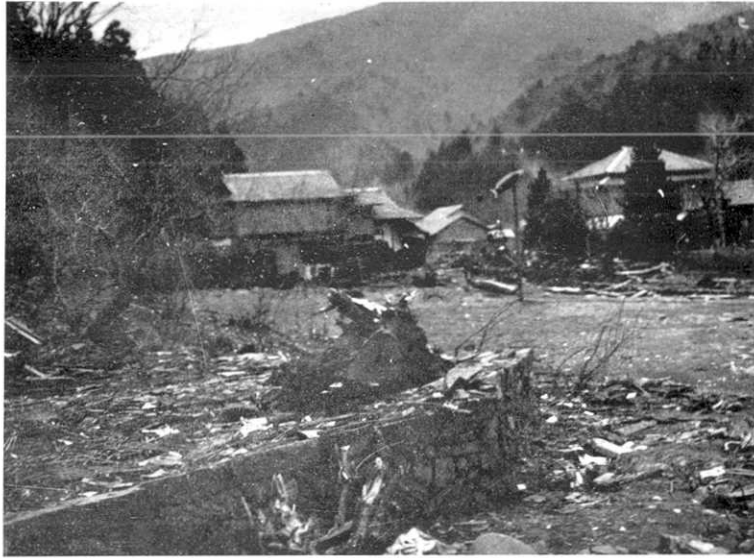
第 391 圖 雄勝村. 前面の家屋はことごとく流失する。(木村撮影)
Fig. 391. Okati-mura. Every house that stood in the foreground was washed away. (Photo by M. Kimura.)

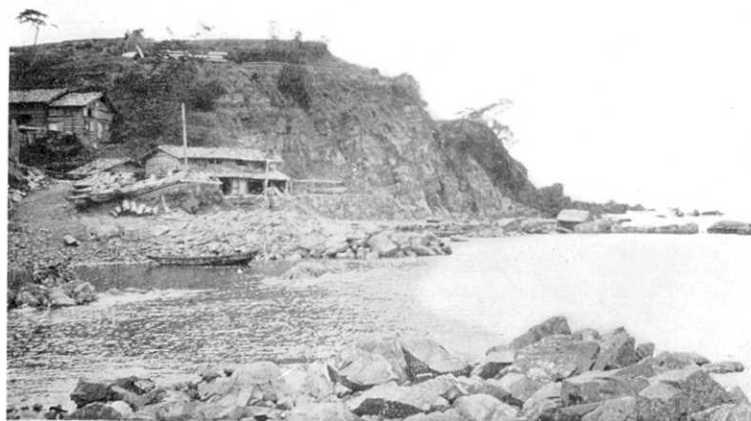
第 393 圖 十五濱村大須。海中に暗礁多き爲か外洋に面してゐる割合に浪高低く最下位の納屋に少しく浸水したるのみ浪高 3.8 米。(5 月 21 日 高橋撮影)

Fig. 393. Osu, Zuyuhama-mura. Probably because there are many reefs in the neighbouring seas, the height of tsunami was here abnormally low, only 3.8 m above mean sea level. (Photo by R. Takahasi, May 21.)

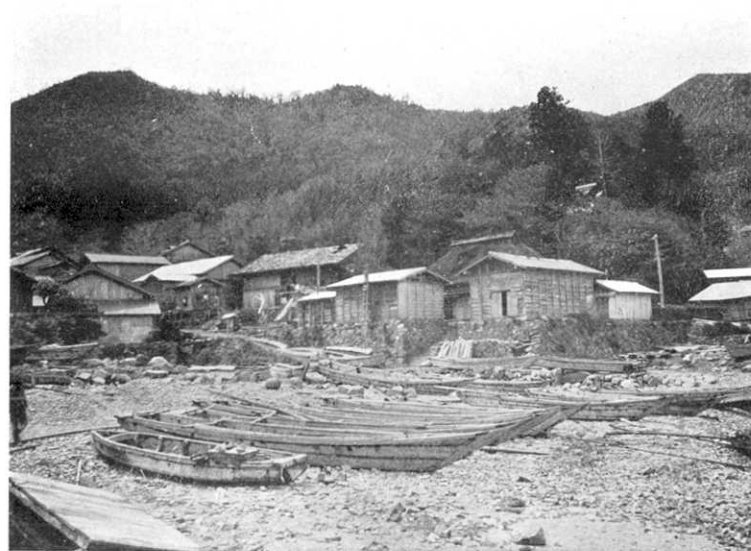
第 394 圖 十五濱村熊澤。津浪は寫眞右手の石垣の上端まで届いた海面上 7.3 米。(5 月 22 日 高橋撮影)

Fig. 394. Kumazawa, Zuyuhama-mura. Tsunami only reached level of top of embankment 7.3 m above sea level. (Photo by R. Takahasi, May 22.)

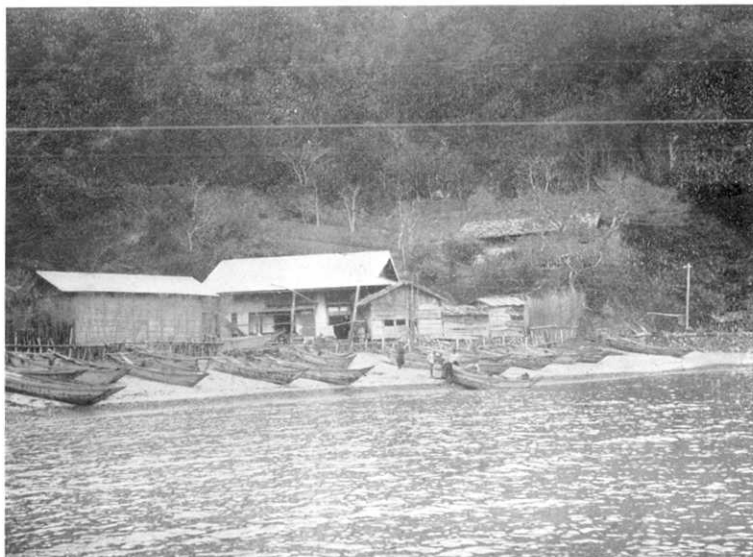
第 395 圖 十五濱村桑ノ濱 別段の被害なし津浪は寫眞中央の家の前の井戸(寫眞には釣瓶竿丈見ゆ)迄届きたりと。(5月22日 高橋撮影)

Fig. 395. Kuwanohama, Zyūgohama-mura. No serious damage. (Photo by R. Takahasi, May 22.)

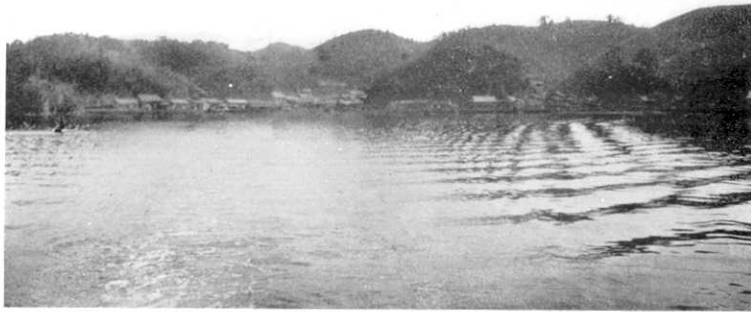
第 398 圖 大原村寄磯。階段状集落を爲し、岸急にして高き爲少しも
浸水せず被害皆無。(5 月 23 日 高橋撮影)

Fig. 398. Yoriiso, Oharamura. Houses built in terraces and
waterfront steep and high, hence no damage. (Photo by
R. Takahasi, May 23.)

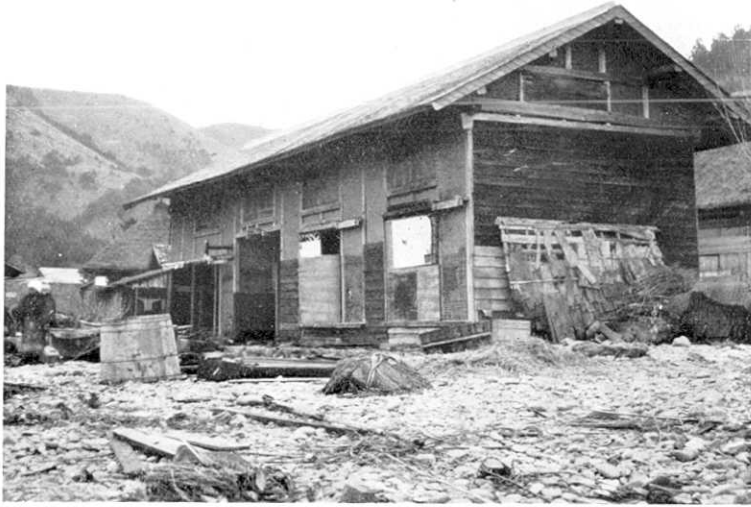
第 399 圖 女川町石濱。土壁の津浪に洗はれた所は土落ちて小前だけとなる。津浪の高さを示す。(3月4日 高橋撮影)

Fig. 399. Isihama, Onagawa-mati. The tsunami washed away the plaster of the wall, marking their heights. (Photo by R. Takahasi, March 4.)

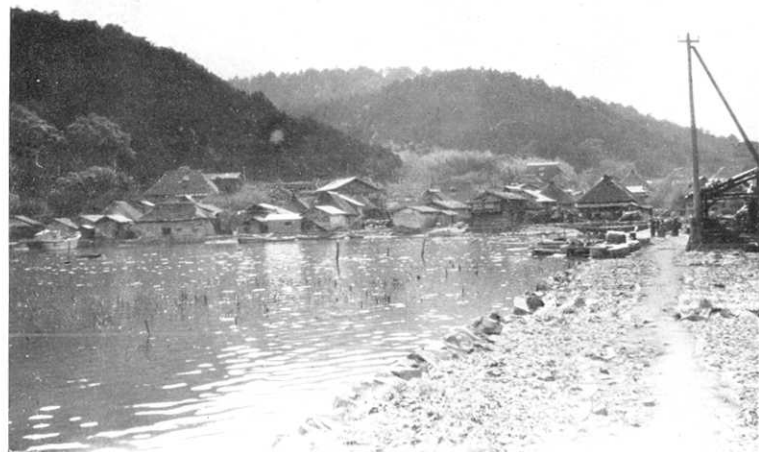
第 402 圖 大原村小淵。写真は小淵の細長き入江の最奥の部分を示す。家は皆床上3~4尺は浸水したるも倒壊せず。写真右端の家にて浪高平均海面上2.9米。(5月23日高橋撮影)
 Fig. 402. Kobuti, Ohara-muru. The water reached the floors of the houses shown in the photo, but did not demolish them. The height of the tsunami was 2.9 m above sea level on the wall of the house under the arrows. (Photo by R. Takahasi, May 23.)

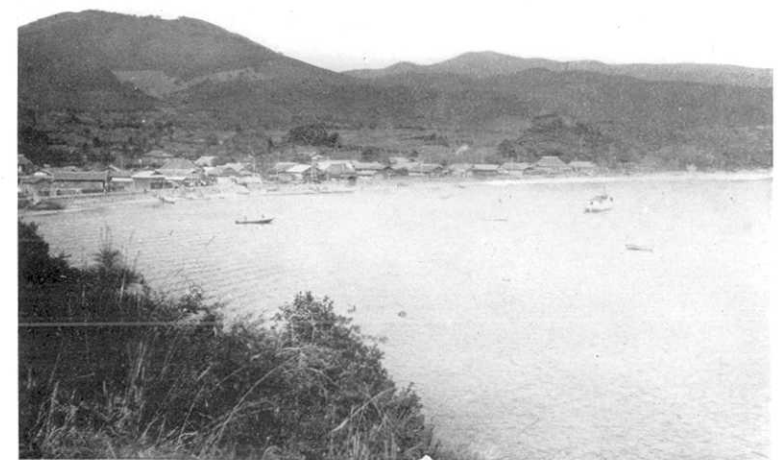
第 403 圖 鮎川村十八成。此の部落は被害皆無。津浪の高さは2米餘なるも海岸に2米餘の護岸あるを少々越したる程度なり。(5月23日高橋撮影)
 Fig. 403. Aikawa-mati, Kugunari. Wave height only about 2 m and just about washed top of sea wall. No damage. (Photo by R. Takahasi, May 23.)

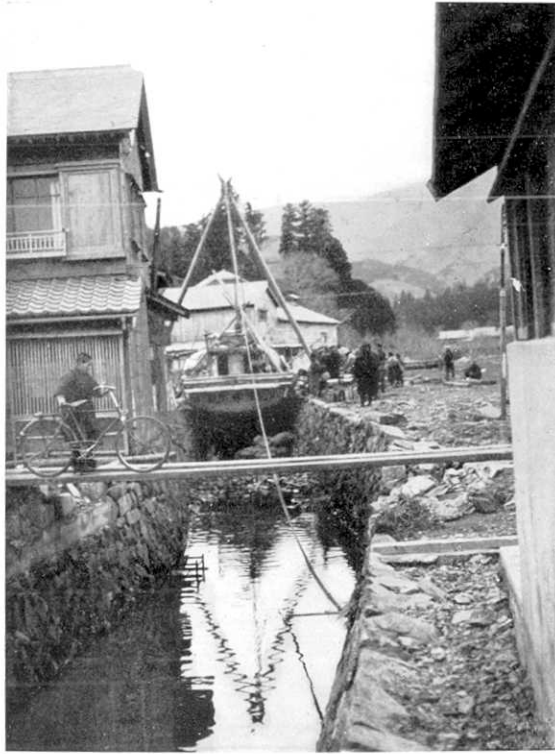
第 404 圖 女川町魚市場附近。道路を越して堀割に
嵌入せる漁船。(3月4日高橋撮影)
Fig. 404. Onagawa-mati. A large fishing boat
driven right into a ditch, cutting one of
the main roads. (Photo by R. Takahasi, March 4.)

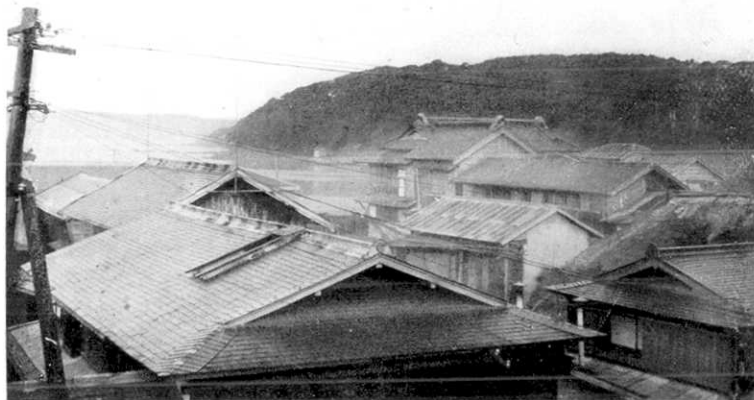
第 405 圖 鮎川町。向側山際に白く見ゆるは検潮所。此邊一帯は海岸に
護岸工事ある爲被害なし。浪高 2.3~3.2 米。(5月23日高橋撮影)
Fig. 405. Aikawa-mati. A tide-gauge station, centre of photo.
(Photo by R. Takahasi, May 23.)

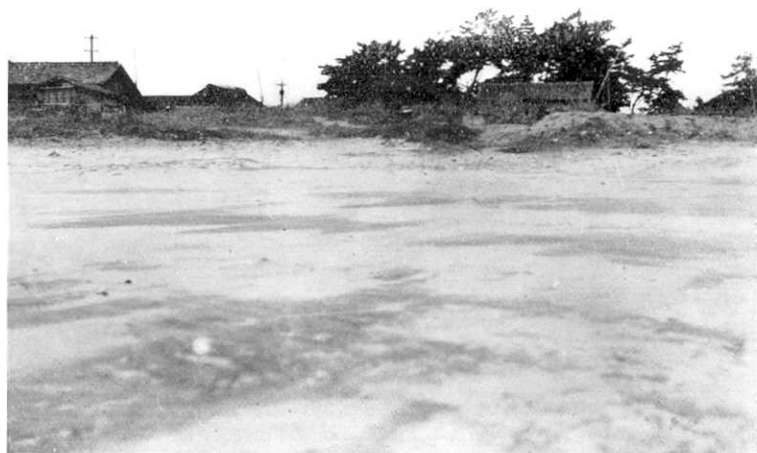
第 407 圖 宮城縣澤沼海岸に於ける砂丘. 津浪の時、海水はこの砂丘の半ば以上を涌した. (3 月 28 日宮部撮影)

Fig. 407. Sand dune along the coast at Hukanuma, Miyagi prefecture. The water rose to more than half the height of the dune. (Photo by N. Miyabe, March 28.)

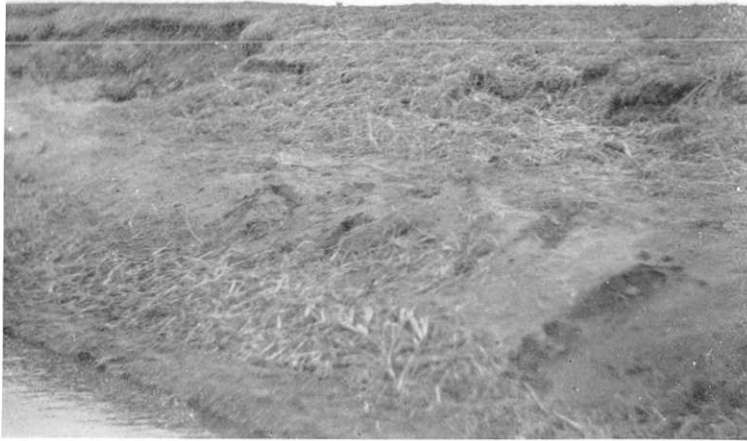
第 408 圖 宮城縣荒濱村附近に於ける阿武隈川河岸の堤防。一部崩れて砂其他の漂流物沈著せり。(3 月 28 日宮部撮影)

Fig. 408. Part of dike near mouth of river Abukumagawa, Miyagi pref. It was partially destroyed by the tsunami which brought sand and debris. (Photo by N. Miyabe, March 28.)

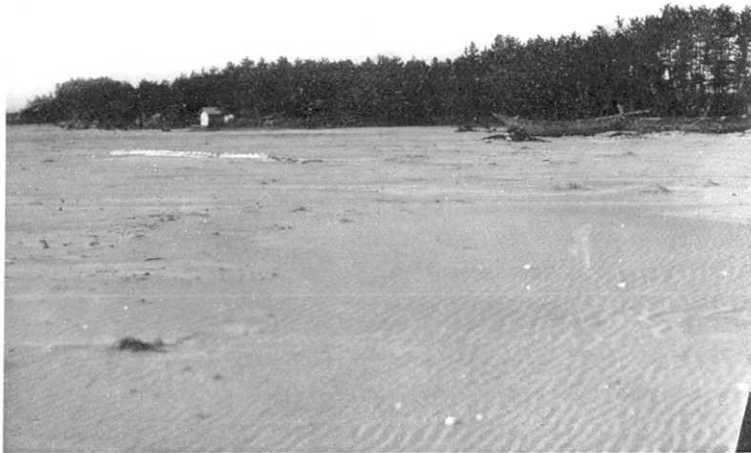
第 409 圖 宮城縣坂元村中濱海岸の砂地。顛覆せる舟が半ば砂中に埋れてゐる。(3 月 29 日宮部撮影)

Fig. 409. Sand beach at Nakahama, Miyagi pref. A boat is seen half buried in the sand. (Photo by N. Miyabe, March 29.)

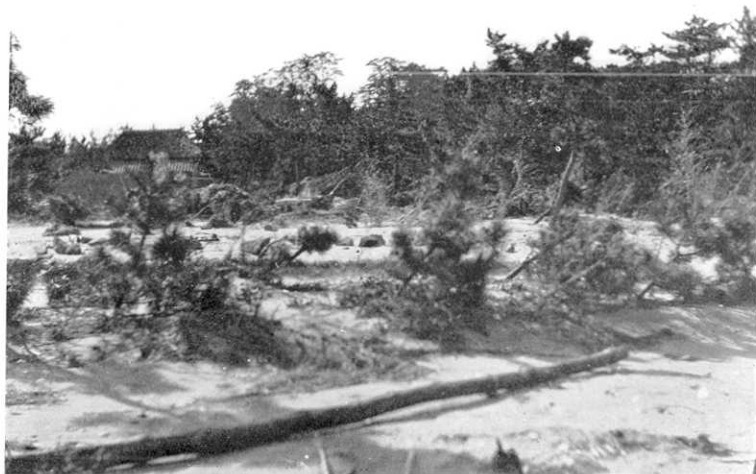
第 410 圖 宮城縣坂元村磯濱に於ける倒潰家屋の跡。(3 月 29 日宮部撮影)

Fig. 410. Isohama, Miyagi pref. Ruins of houses swept down by the tsunami. (Photo by N. Miyabe, March 29.)

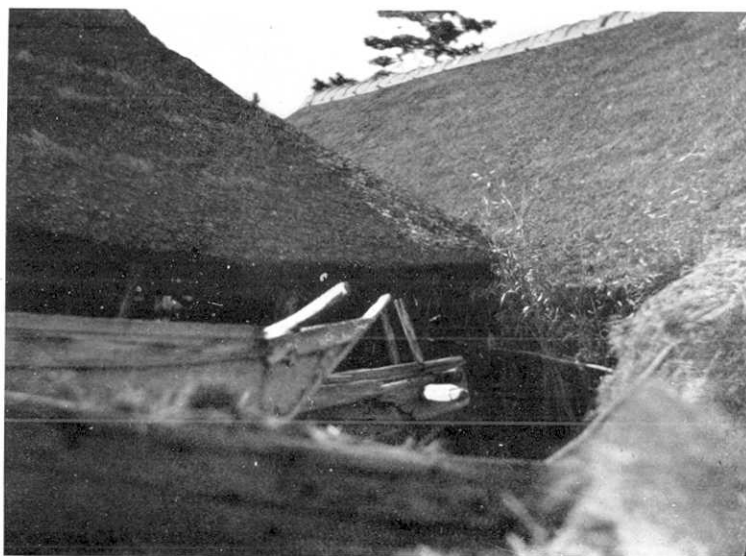
第 411 圖 宮城縣坂元村磯濱に於ける傾斜せる家屋。向つて左が海の方。(3 月 29 日宮部撮影)

Fig. 411. A tilted house at Isohama, Miyagi pref. The tsunami came from the left-hand side of the photo. (Photo by N. Miyabe, March 29.)

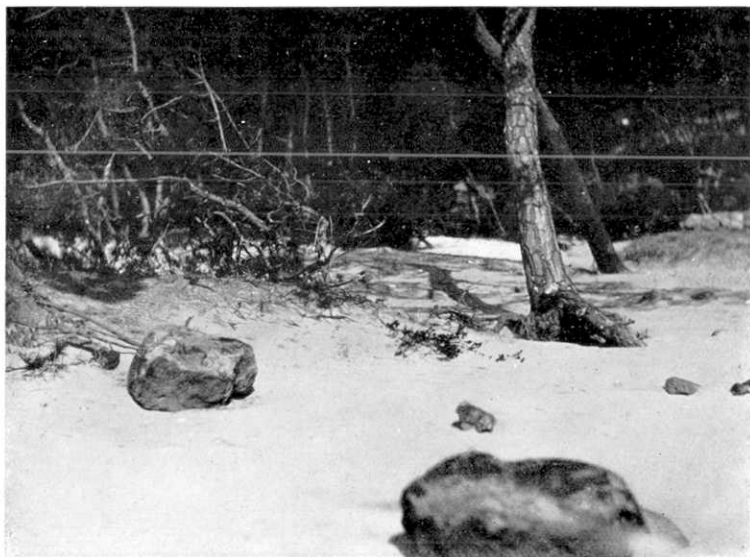
第 412 圖 福島縣北端の海岸. 津浪によつて運ばれてきたと思われる
岩塊. (3 月 29 日 宮部撮影)

Fig. 412. Hukusima pref. Rock masses probably deposited by
the tunami. (Photo by N. Miyabe, March 29.)

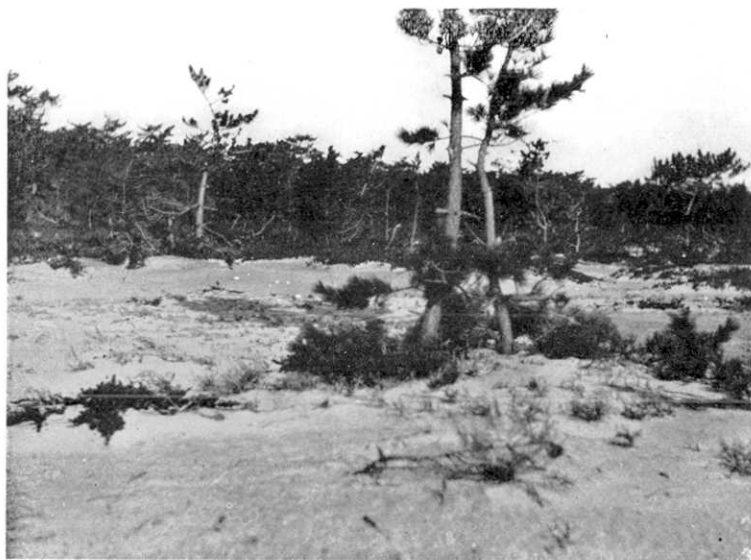
第 413 圖 福島縣新地村埵濱海岸に於ける防潮松林の被害. 向つて右
方が海岸. (3 月 29 日 宮部撮影)

Fig. 413. Rati hama, Hukusima pref. Pine trees ruined by the
tunami. (Photo by N. Miyabe, March 29.)

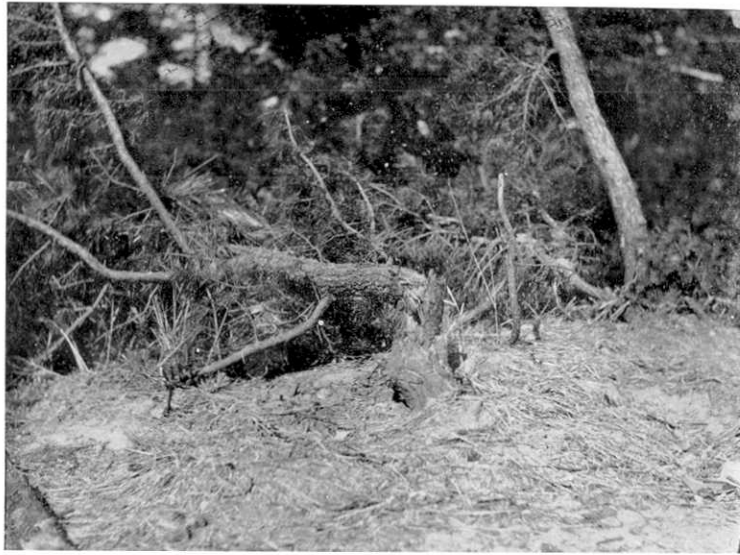
第 414 圖 福島新縣地村埜濱海岸に於ける防潮松林の被害。津浪の爲に折れた松。(3月29日 宮部撮影)

Fig. 414. Rati-hama, Hukusima pref. Pine trees on the beach killed by the tsunami. (Photo by N. Miyabe, March 29.)

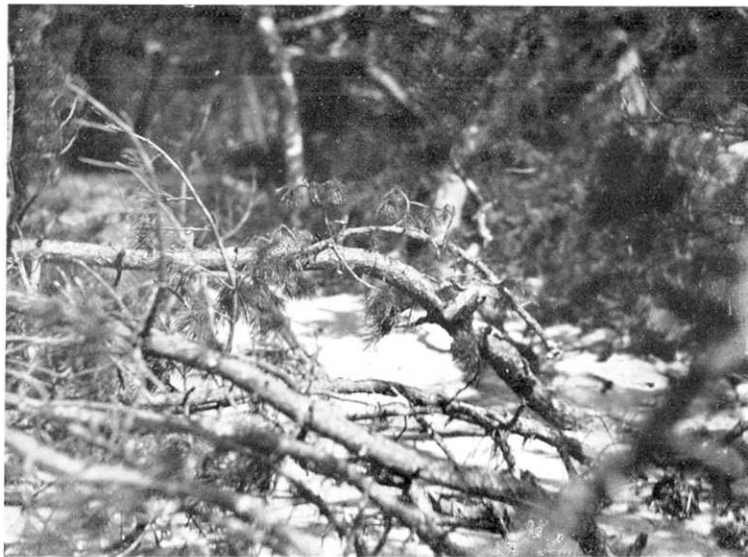
第 415 圖 福島縣釣師濱附近の防潮林の被害。津浪によつて折れた松。(3月29日 宮部撮影)

Fig. 415. Turisihama, Hukusima pref. Pine trees on the beach killed by the tsunami. (Photo by N. Miyabe, March 29.)

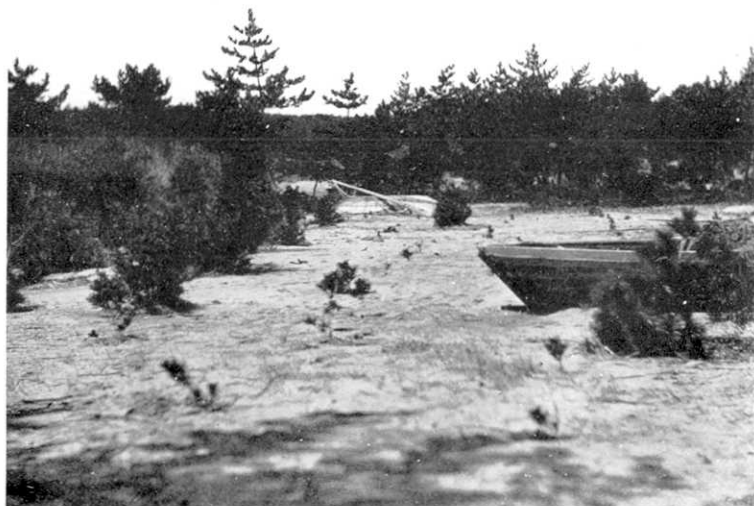
第 416 圖 福島縣、釣師濱、今泉間にある海岸で、漁舟及び多量の砂が陸地に押し上げられてゐる。海岸は右手の舟のある所より更に右方約 60-70 米。(3 月 29 日 宮部撮影)

Fig. 416. Near Turisi, Hukusima pref. Boats and enormous quantities of sand cast ashore by tsunami. (Photo by N. Miyabe, March 29.)

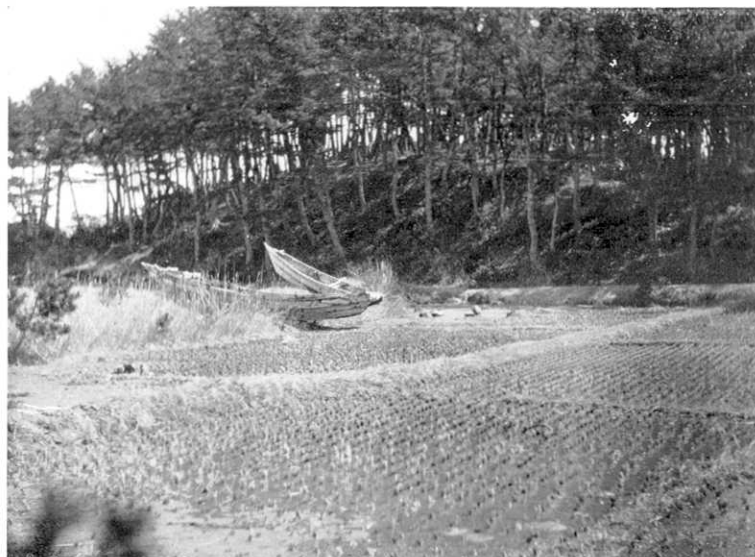
第 417 圖 福島縣今泉附近の海岸。水田中に舟や砂が押し上げられてゐる。海岸は舟のあるところから向つて左へ約 20 米。(3 月 29 日 宮部撮影)

Fig. 417. Near Imaidumi, Hukusima pref. Boats and quantities of sand deposited in the rice-fields. (Photo by N. Miyabe March 29.)

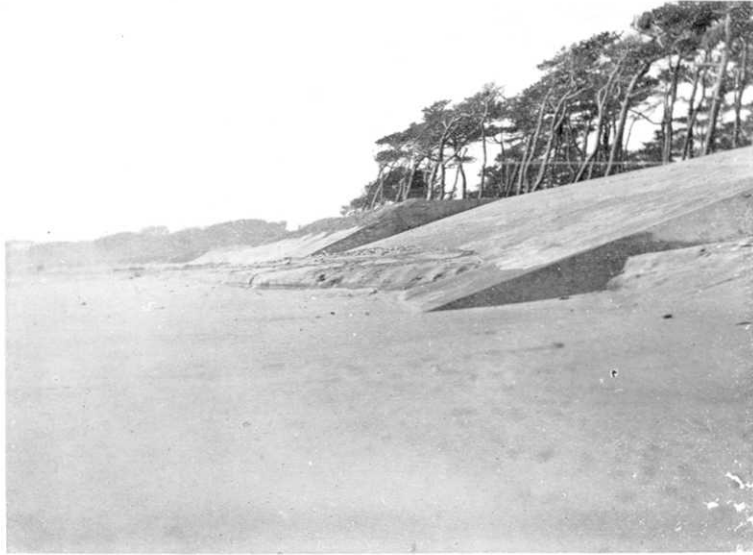
第 418 圖 福島縣, 前谷地附近海岸のコンクリート堤防. 砂及び漂流物が打上げられてゐる. (3 月 30 日宮部撮影)

Fig. 418. Dikes of concrete along the shore of Maeyati, Hukusima pref. The lower part of the dike is covered by sand and drifts due to the tsunami. (Photo by N. Miyabe, March 30.)

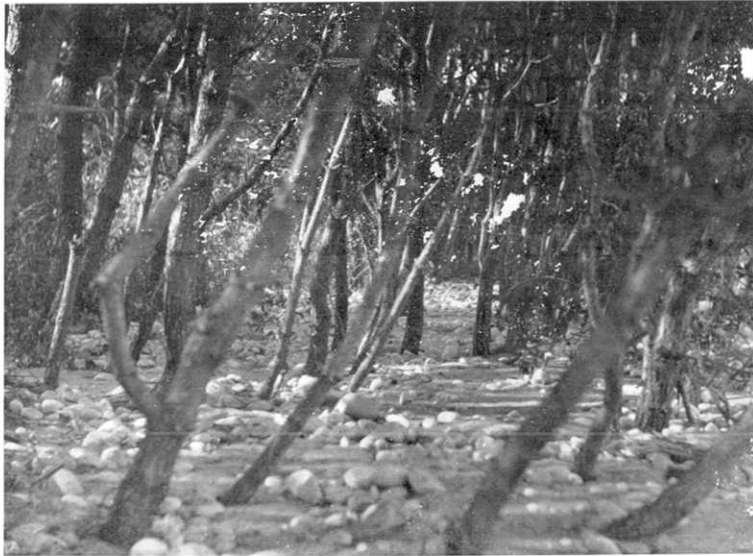
第 419 圖 福島縣村上濱附近の海岸. 防潮松林中に流入した砂礫. 海岸は向つて右方約 150 米. (3 月 30 日 宮部撮影)

Fig. 419. Sand and gravel deposited in a grove of pine trees along the sea shore, Murakami-hama, Hukusima pref. The beach is some 150 m away to the right-hand side of photo. (Photo by N. Miyabe, March 30.)
