1992年ニカラグア地震とその津波の調査

Field Survey of the Nicaragua Earthquake and Tsunami of September 2, 1992

A survey study of the Nicaragua Earthquake and Tsunami on September 2, 1992 was carried out on the Pacific coast of Nicaragua. Interviews of the residents and measurements of tsunami trace height revealed only a small seismic intensity in a sharp contrast with a large tsunami. Tsunami height of 2-10 meters above mean sea level was obtained along the whole Nicaraguan coast, although the seismic intensity was only 2 or 3 in the modified Mercalli scale. The small seismic intensity suggests that the present event was a

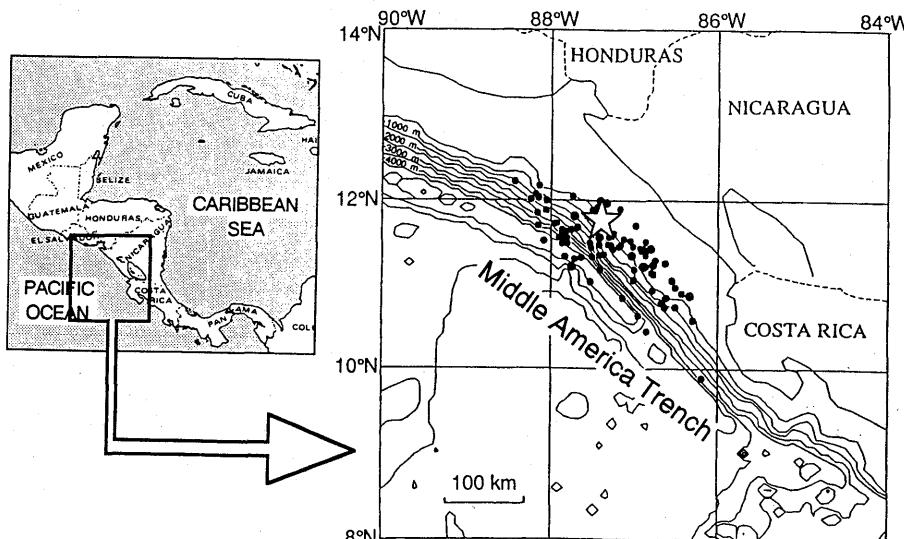
Fig. 1. Map of the Pacific side of the Nicaraguan sea region and the locations of the epicenters of the main shock (star) and aftershocks (solid circles) up to 7 days after the main shock. Data provided by NEIC.

余震の震央分布をFig.1に示す。これによると余震域はMiddle America Trenchの海溝に平行に伸びており、海溝軸から陸側よりの海域に、海溝と平行方向に長い断層面が形成されたことを物語る。余震域の大きさは長さが約200km、幅約100kmほどである。余震域の最南端はニカラグア・コスタリカ国境線の沖合い海域であり、北端はニカラグア・ホンジュラス国境付近にあって、ちょうどニカラグア国の海岸線の沖合いが、ほとんど余震域であったことになる。本震のメカニズムは東側下がり断層面上に起きた、低角逆断層型で、走向は海溝軸に平行である。

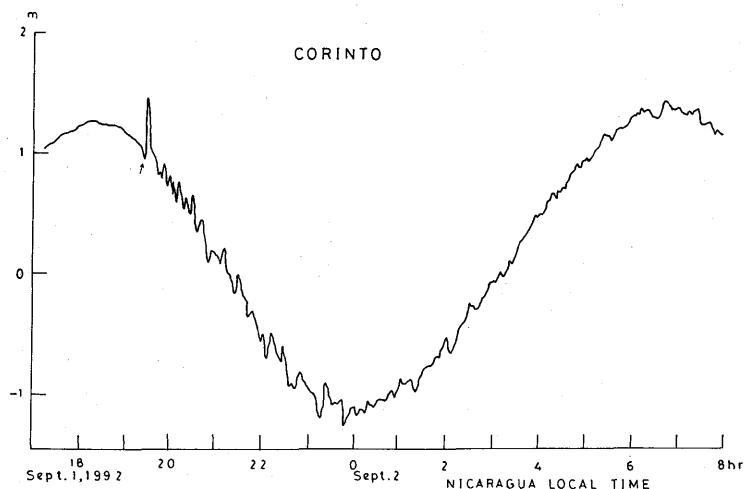
Fig. 2. Tide gauge record at Corinto. The location of the station is shown in Figs. 8 and 13. Notice that a small downward wave appears as an initial wave before a big peak. Arrival time of the initial motion was 19 h 08 m in Nicaraguan standard time, that is, 52 minutes after the main shock.

Fig. 2. および Fig. 3 は、それぞれ Corinto と Puerto Sandino のそれぞれ検潮記録である。これらの検潮所のおよその位置は Fig. 5 を参照のこと。また検潮点付近の詳細地図は Fig. 13. および Fig. 17 に、それぞれ示した。これら検潮記録によると、ほぼ満潮時の19時08分、19時21分（ニカラグア・ローカル時間）に、それぞれ引き波で始まっている。地震発生の52分、64分後に、津波の初動がこれらの地点で観測されたことになる。

初動の小さな引きの後に大きな押し波が来ているが、Puerto Sandino の検潮記録は、この押し波によって振り切れている。Corinto では振幅の絶対値が小さかったために完全な波形が記録された。その記録では、大きな押し波に先だつ、小さな引き波がより明瞭に見られる。ニカラグア本土を載せる Caribbean プレートが、Cocos プレートの上に

乗り上げる形の低角逆断層型の地震であった今回の場合、海底の垂直変位分布を断層理論に基づく計算によって求めてみると、海溝軸に近いところには広く大きな海底隆起が現れるが、陸よりには小さな陥没の海域が現れる。両方の検潮記録に現れた最初の小さな引きは、この陸よりの小さな陥没の海域から来たものであると判定することができる。

水位が最初の小さな引きを記録し始めてから、大きな押し波を記録したあと、ふたたびもとの水位に戻るまでの時間を「第1波の周期」とみなして、それを Corinto の記録から読み取ると 15 分であった。波源域は余震域とほぼ一致することは経験的に知られており、また津波の第1波は、波源から直接最短距離の経路でやってきた波で、海底の鉛直地変の分布を忠実に反映していると考えられる。波源域での海の水深を 2000 m とみなすと、波源域の短軸方向の広がりは 126 km と計算され、余震域のそれと概略一致する。

つぎに津波が何波からなるかという波数であるが、Corinto の検潮記録は主要なものは1波だけであることを示している。Corinto 港の入り口には海岸に平行に岩礁があつて、入口をせばめている。この岩礁が後続波の侵入を妨げたためにこのような単純な波形になったと推定され、このような1山目だけが高くて後続波が格段に小さいというのは、この場所の特殊な地形条件によって生じたものと推定される。

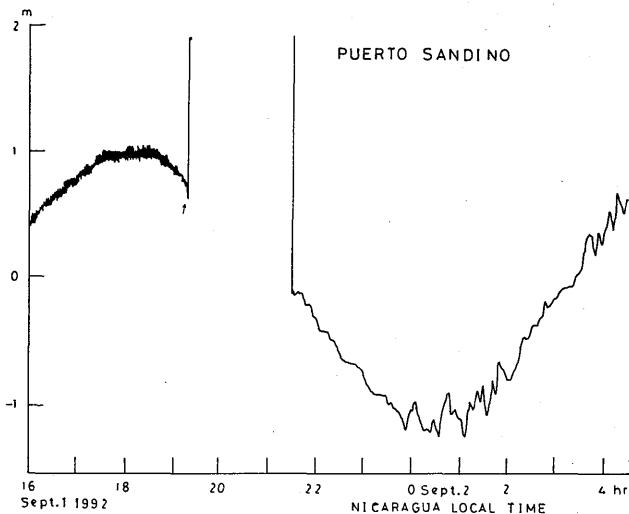
Fig. 3. Tide gauge record at Puerto Sandino. The location of the station is shown in Figs. 8 and 17. After the initial small downward wave, scale out took place on the record due to the first peak. Arrival time was 19h 21m in Nicaraguan standard time, 64 minutes after the main shock.

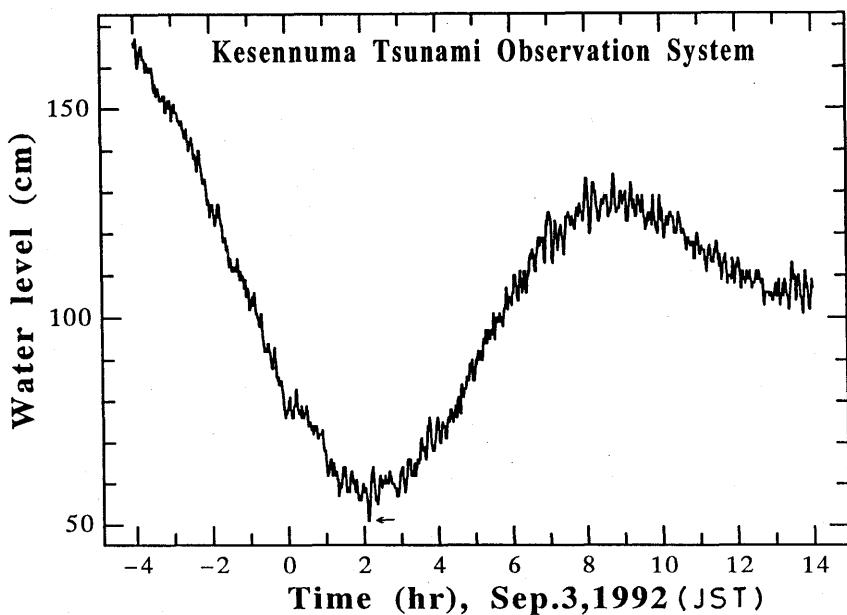
Fig. 4. Tide gauge record at Kesennuma ($38^{\circ}54'N$, $141^{\circ}35'E$), Miyagi Prefecture, Japan. Small disturbance with double amplitude 13 cm was recorded from 2 h 05 m in Japan standard time, about 16 hours 50 minutes after the main shock. The disturbance was observed up to 10 hours (or more) after the initial motion. The record was provided by the courtesy of Mr. Ken'ichi Sato, an officer of Kesennuma City Hall.

なおこの津波は、ニカラグア海岸の検潮所だけではなく、エクアドル沖の Galapagos 島、Hawaii 諸島をはじめ太平洋の各地で遠地津波として観測されている。Fig. 4 は日本宮城県気仙沼湾入り口にある杉野下漁港で、気仙沼市役所設置の超音波式津波計によって記録されたもので、地震発生から約 17 時間後に、津波によると思われる全振幅 13 cm の特徴ある波形の水位変動を記録している。ただし、これは波源から直接到達した第1波ではなくて、ニカラグア海岸からの反射波である可能性がある。反射波はコヒーレントで幾何学的減衰が小さいからである。

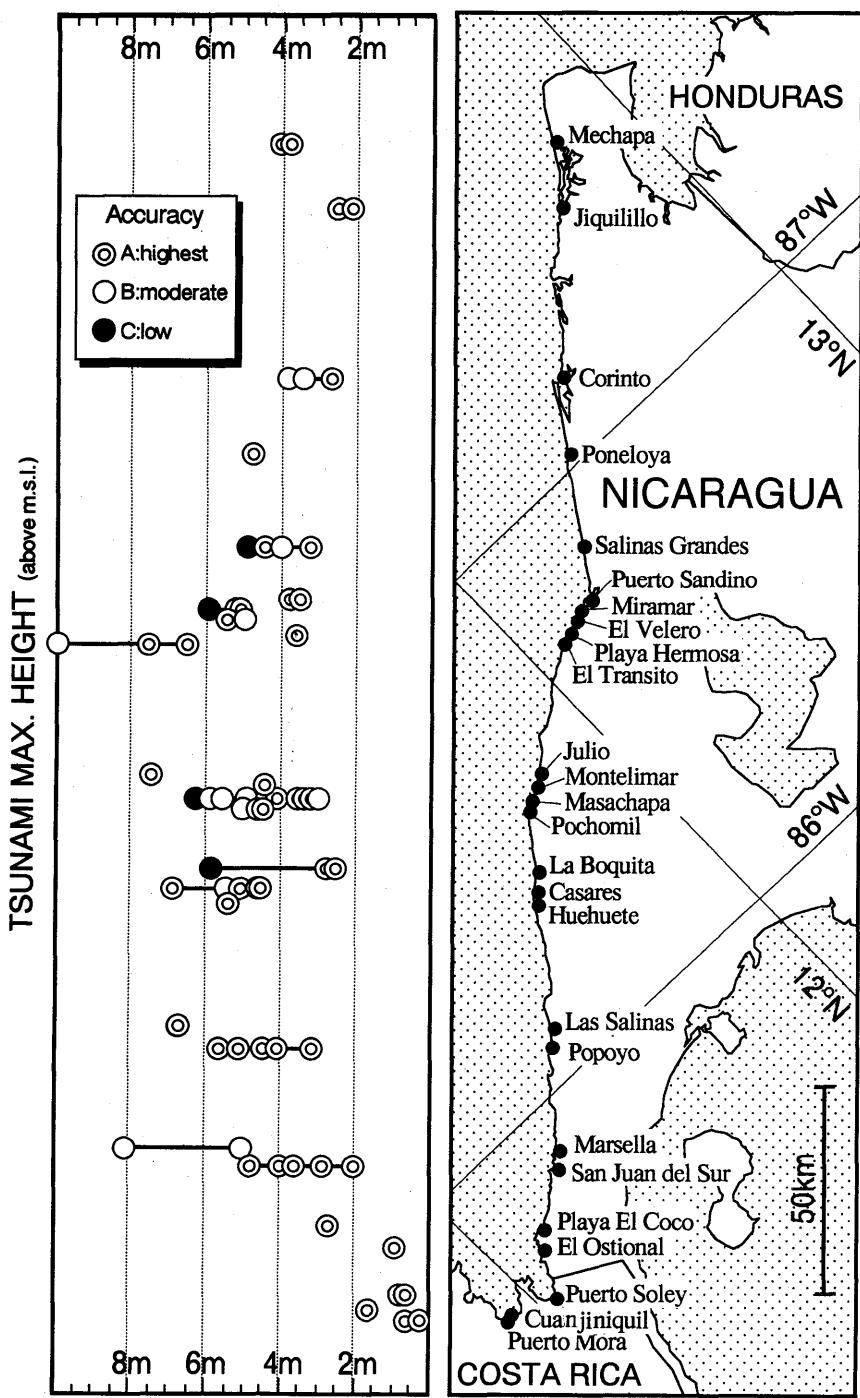
Fig. 5. Distribution of tsunami inundation height above mean sea level. We measured inundation heights at several points in residential area in some towns. In such cases tsunami height is shown with circles and connecting bars. The maximum height was 9.9 meters at El Transito.

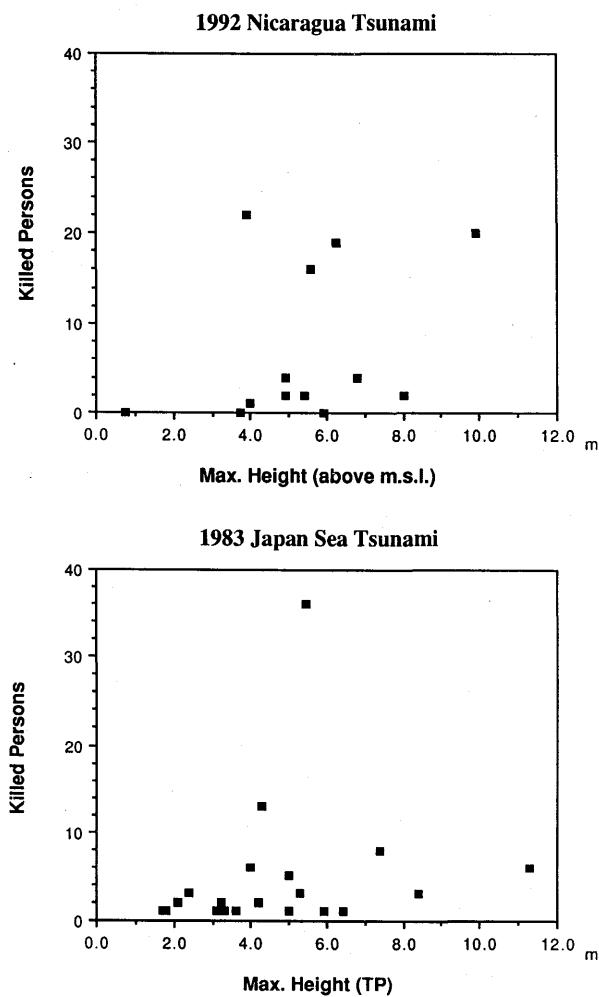
Fig. 6. Relationship between numbers of persons killed by the tsunami and inundation heights at coastal villages for the Nicaragua Tsunami of 1992 (upper figure) and for the Japan Sea Tsunami of 1983 in Japan (lower figure). The highest value was selected when tsunami heights were measured at several points in the same village. Persons were killed in villages with tsunami height of more than 4 meters by the Nicaragua Tsunami of 1992.

われわれが調査で得た各集落の死者数と, そこの津波の浸水高を比較したのが Fig. 6 (上) である。1 集落で資料によって異なる死者数が記録されている場合には, 大きいほうの値を使った。これによるとわれわれが津波の浸水高さを測定した地点のうち死者

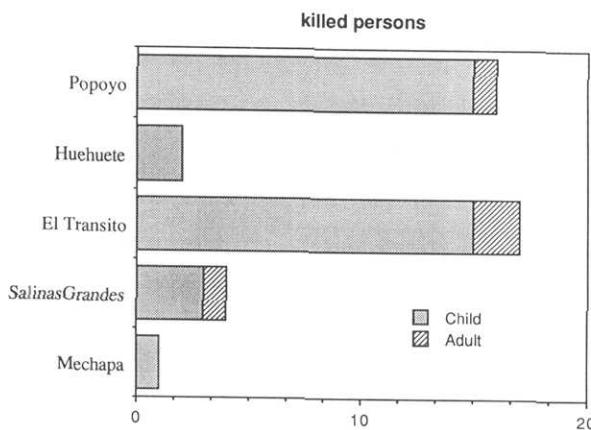
Fig. 7. Numbers of children and adults killed in several coastal towns. In the present event, children were the majority of the victims.

今回の津波の被害で特筆すべきもう一つのことは、死者総数の中に占める子供の多さである。Fig. 7は総死者数を確認した中で、子供の死者数がわかっている地域だけを取り上げて分布図に示したものである。これらの地域では全死者数の90%余りを子供が占めている。今回の津波で最大の被災地となった El Transito の生存者たちは、浸水域にあたったほとんどの家が全壊、流失したため、集落の背後の丘の上の平坦地でテント生

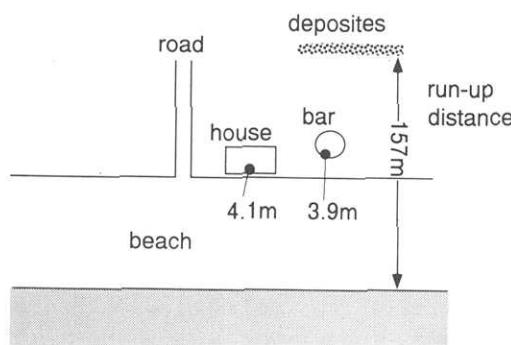
Fig. 11. Illustrated map of tsunami inundation in Mechapa. Exact location is shown by the black circle in Fig. 10. Run-up distance was measured at 13 h 40 m, 22 September.

バー内の柱に津波の浮遊物によるキズがあり、これを測定して津波高 4.1 m (天文潮位を補正した平均海面上の値、以下同、Fig. 11) を得た。また電柱の変圧器外面に海水による汚れの跡があった (3.9 m)。浸水限界の土の地面上に浮遊物の堆積あり。9月22日

13時40分に測った、汀線から堆積までの距離は157mであった。汀線までの斜面勾配は4.0%であった。

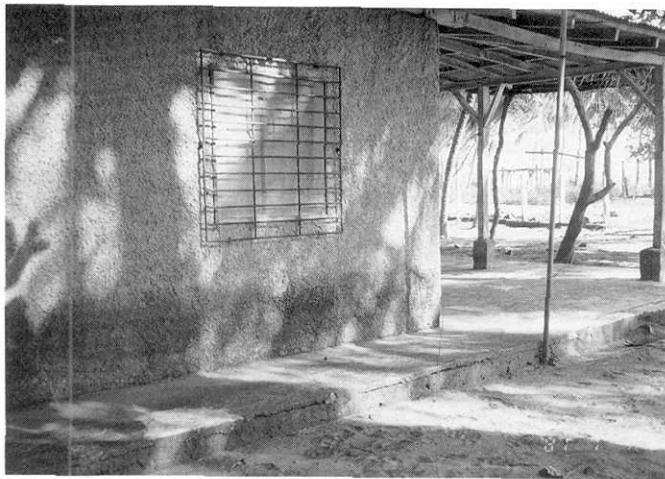
Photo. 1. Trace of tsunami on a wall at Jiquilillo.

床の上50cmに黒ずんだ色の痕跡があつて水の貯った跡と見られる(2.1m)(Photo. 1)。証言者の家はコンクリート製で、ドアは破られたが、窓は壊されてはいない。窓の高さは地上約1.2m。窓に残る海草のレベル(2.5m)を測る。このレベルは地上での胸の高さになる。痕跡のレベルはこれより低い。この被災者は留守番役を除いてキャンプ生活中である。汀線までの斜面勾配は4.0%。

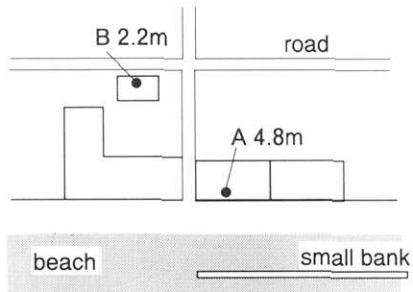
Fig. 16. Sea water invaded from the open beach into the residential area and reached the road in Poneloya. Location of the illustration area is shown by a black circle in Fig. 15.

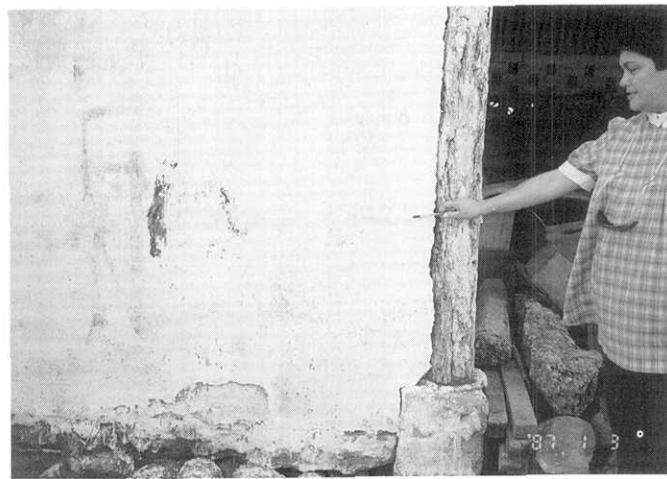
Photo. 2. Trace of submergence on wall of a house beside the road at Poneloya. Sea water rose up to the level of the pen (B in Fig. 16).

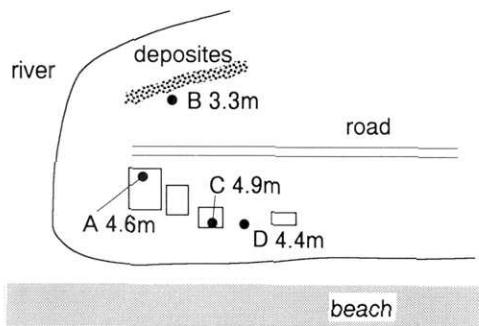
Fig. 18. The tsunami wave left a line of deposit of scum (B), which shows the limit of the inundation area. Inundation heights were also estimated from residents' accounts (A), by a destroyed roof (C), and by a transported concrete block on a tree (D) at Salinas Grandes, the location of which is shown in Fig. 17.

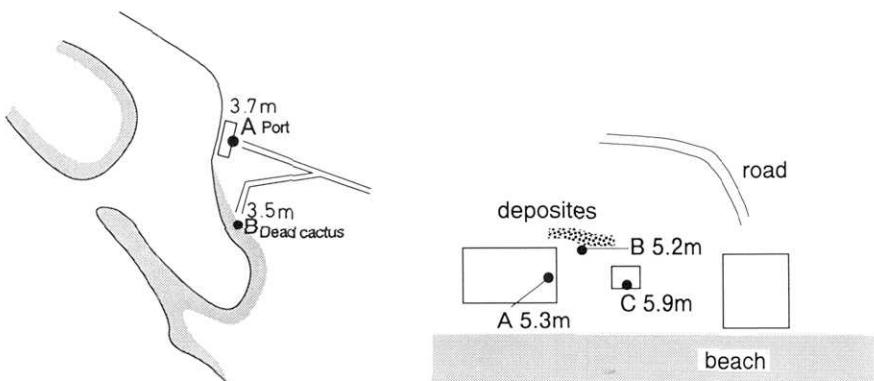
Fig. 19. Illustration of Puerto Sandino. We estimated the tsunami inundation height from the account of the port management officer at point A, and by dead cactus (B).

この証言にいう「桟橋の上 0.6 m」は平均海水面上 3.7 m に相当する。バナナ工場前の海岸 (Fig. 19 中の B 点) で、サボテンを主とした枯れた植物が散在していた。根元から

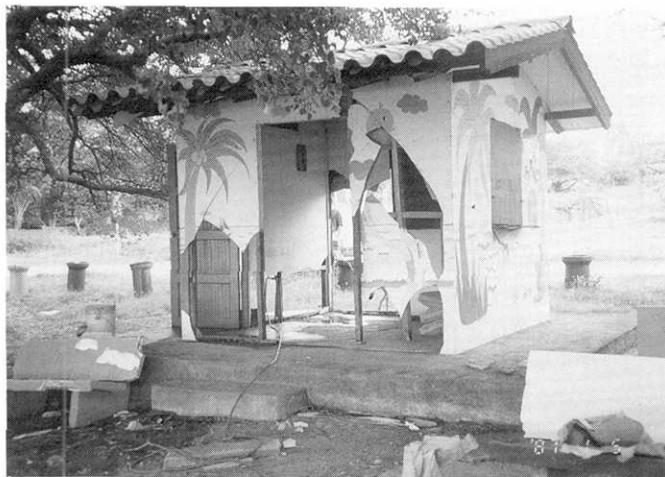
Photo. 3. Shower hut destroyed by the tsunami at the bathing beach at El Velero.

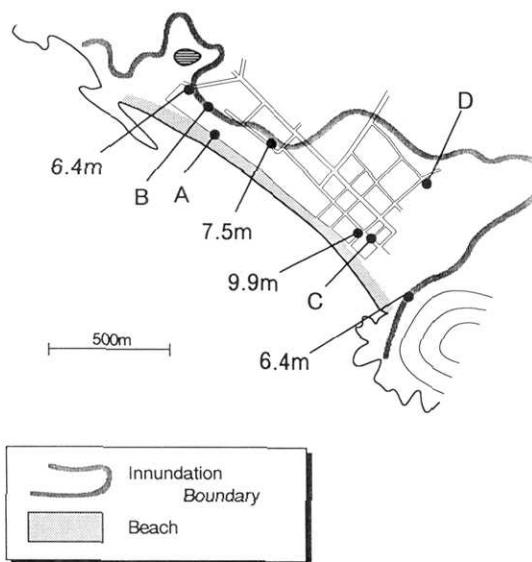
Fig. 22. Locations of points where heights were estimated from witness accounts (A-D) at El Transito. We also estimated tsunami heights from scratched bark of trees, a line of deposit and color change of weeds. Location of the town is shown in Fig. 21. About 220 houses had been in the residential area; nearly 80 per cent of them were swept away or entirely destroyed. Only one house and one stone storehouse remained in the residential area. Two handicapped old persons and 16 (or 18) children were killed here; no non-handicapped adults were killed here.

この集落は、砂浜の海岸に面した集落であるが、集落全体が砂丘の上にあり、その背後に低地がある。海岸から侵入した津波が居住地区を通り抜けてこの背後の低地に流れ込んだためであると推定される。この集落では複数の点で津波高さを測定した(Fig. 22)。最高値は集落中央部での9.9mである。この値が、今次のニカラグア地震津波の

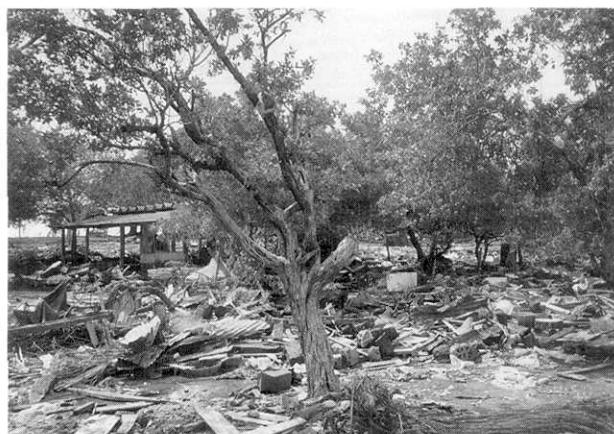
Photo. 4. Scattered construction materials brought by tsunami at El Transito.

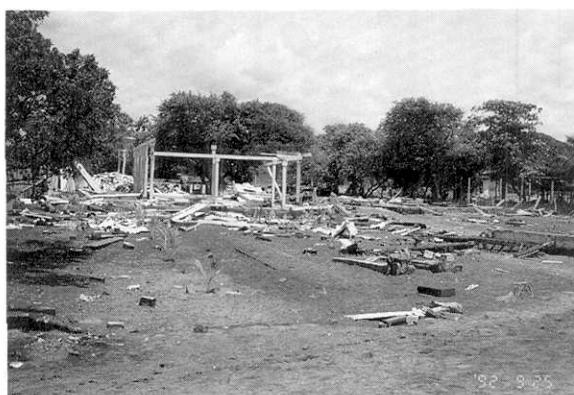
Photo. 5. About 200 houses were entirely destroyed or swept in the residential area of El Transito.

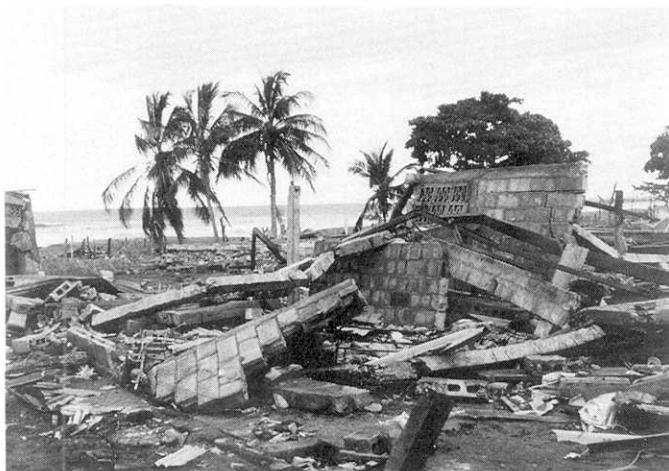
Photo. 6. Broken down block fence at El Transito.

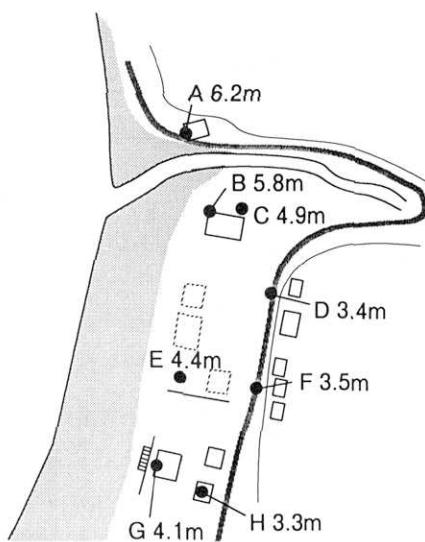
Fig. 24. Illustrated map of the coastal residential area of Masachapa (location in Fig. 23). The hatched line shows the inundated area, and locations of measured points (A-H). For details see the text.

B. は赤い柱に正面壁が黄色く塗られた、小さな中国レストランのようなつくりのブロック壁の建物で、海岸側が正面であるが、その屋根をなす波板スレートが一部めくれ上がって破損している。この高さを計って、ここでは浸水高5.8mとする。この建物の北側壁は上端から30cmあたりまで、ま新しい海水による浸水を示す海の砂がこびりついており、屋根近くまで浸水した痕跡があった。この建物の後方北側に広葉樹(C)があり、下の枝の葉は海水に漬かって褐色に変色していた(4.9m)。

E. のところに3本椰子の木があり、一番陸側の椰子の表皮に物がぶつかって削られた痕跡が2ヶ所にあり、その高い方の上端の高さを計ってここでの津波高を4.4mとした。ここで、海水は、もっと上の葉のあるあたりまで来たとか、津波の高さは15mである、という人もいたが、おそらく報道に影響された結果であって、どちらも事実ではないと考えられる。Fig. 24の図中、破線で囲った3つの長方形で示した位置に流失家屋の跡を示す基礎土台が見られた。以下の図においても、基礎だけ残した流失家屋は、これと同じ表示で表す。

G. は別荘風のやや高級な木造の建物であるが(Photo. 7), 壁板が津波が来た高さまで運び去られている。この高さを計って4.1mを得た。この家の裏庭に網小屋風の木造建

物 (H) があり、内部に滯留海水の跡が付いていた (3.3 m).

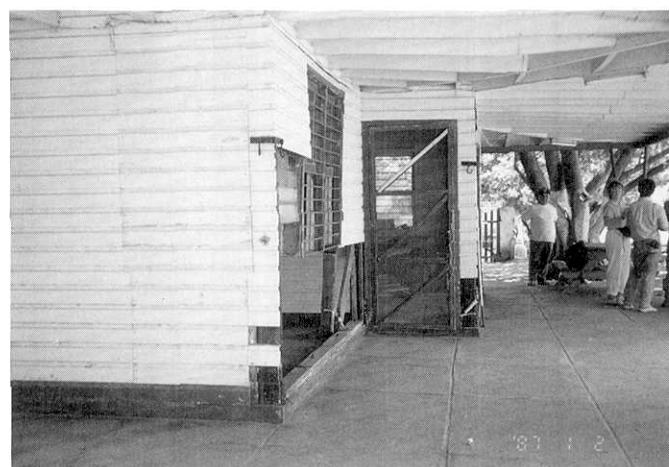
Photo. 7. Destroyed wall of a house facing the sea at Masachapa (G in Fig. 24).

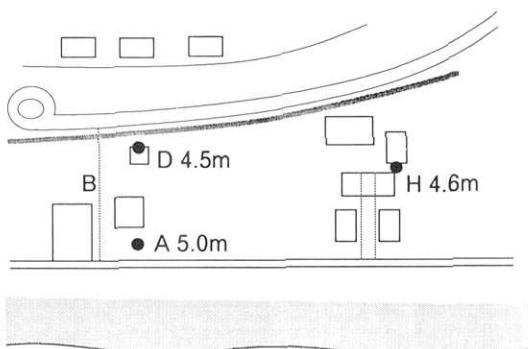
Fig. 25. Illustrated map of the coastal residential area of Pochomil (Fig. 23). Sea water reached the roadside, and traces of water level were left on scratched bark of a tree (A), fence, and on walls of buildings (B, D, and H).

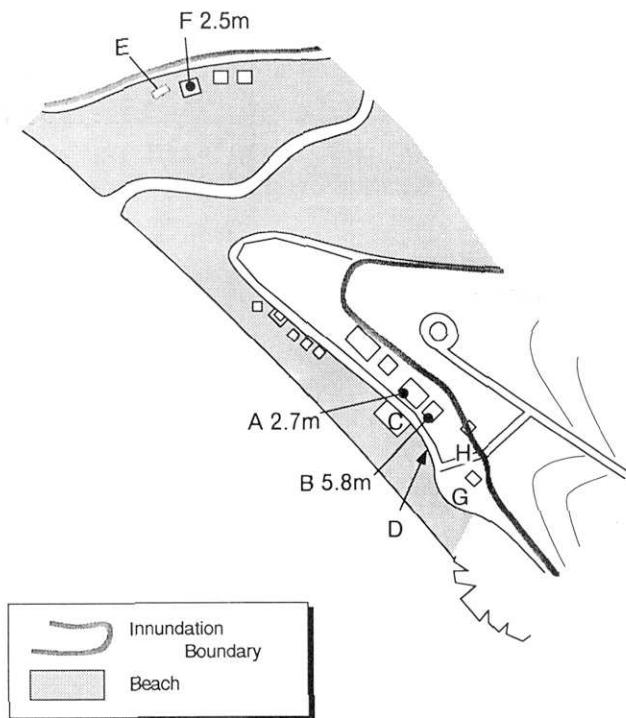
Fig. 27. Detailed map of La Boquita. Sea water invaded a restaurant (A) and reached the second floor of the house next door (B). Sea water eroded the basements of stone steps (C and D), and destroyed the wall of storehouse (G). A destroyed boat was carried to the inundation limit (H).

D. 付近に中国の門を模した、高さ 3m, 2m×5m ほどの構造物あり、その門から砂浜に降りる階段を構成する石がずり下がっていた。またこの付近、1m×1m 程度の大きさの瓦屋根の 1 本柱の「亭」が海岸に平行して配置されている。いずれもそれを支える「台」を構成する石組の石が津波によってずり下がり、一部内部の砂の流失が観察され

G. のところにコンクリートブロック壁でできた倉庫様の建物がある。前面（海に面する側）の壁面が津波のため中央部分に大穴があき、面全体の 70% ほどが開口していた。H. のところに破損して引き上げられた船があった。

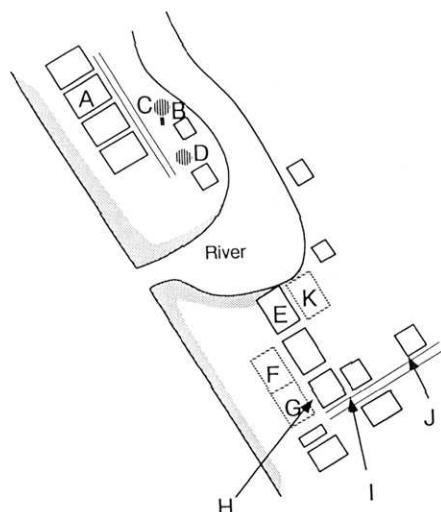
Fig. 29. Illustrated map of Casares, whose location is shown in Fig. 28. The destroyed house (B), transported tree (C), tree with brown colored leaves (D), building with destroyed first floor wall (E), house with concrete basement swept away (F), and broke down fence (I) were surveyed. K and G are traces of swept away houses. We measured tsunami height at point J, where the sea water limit was pointed out by a witness.

I では、フェンスの支柱の倒されたものがあった。その支柱の鉄筋は 4 本で、フープ鉄筋は見られなかった。I と J の

間は J 側が高くなった坂道である。その北側に白い壁の道路壁のある家があり、その玄関前の白壁の 1 点まで海水が上がったと証言された (6.8 m)。

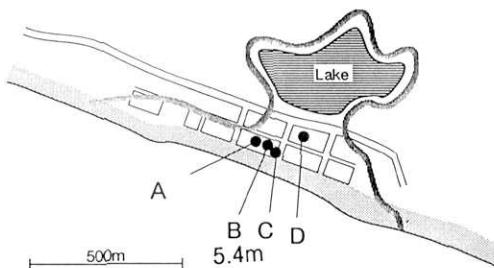
Fig. 30. Illustrated map of Huehuete, whose location is shown in Fig. 28. The hatched line shows the submerged area. Sea water passed over the whole village on the sand bank and rushed into the lake behind it. We measured tsunami height by trace on wooden house at point A. A tree discolored leaves (C), and wall which fell down at D, were surveyed. Almost all houses in the village were seriously damaged or entirely swept away.

A. の家に住む Jose Mercedes Balcorano Cruz 氏 (73 才) は本震を感じず、津波来襲 1 分前に振動を感じている。振動はその 1 回しか感じなかったと明言した。同氏宅に隣接する B. の家は木造壁の家屋であるが、敷地上 1 m ぐらいまでやはり吹抜きけになった。吹き抜けになった部分の 10 cm 上まで浸水した、と証言され、この高さを測定して、5.4 m という値を得た。その東にある C. の木は同じ高さまで葉が変色していた。中心通り

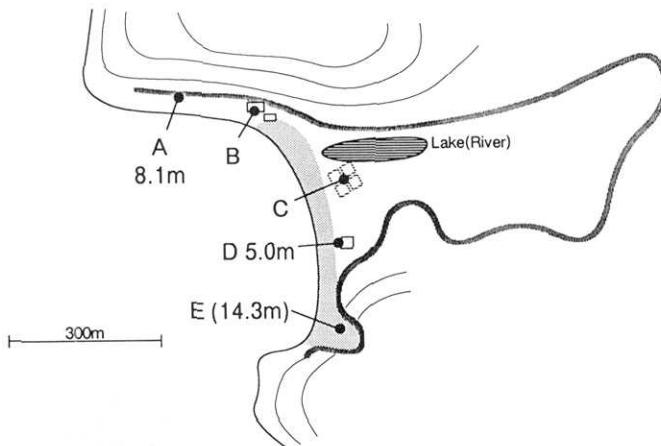
Fig. 33. Illustrated map of Marsella Bay, whose location is shown in Fig. 32. Dead cactus (A), house with slate roof lost (B), swept away house (C), two floor house with first floor side walls lost (D), and sand cone (E) were surveyed.

ニカラグア南部の貿易港San Juan del Sur港から北西へ約5キロのところに、湾口約600mほどMarsella湾があり、湾奥はゆるやかに弓なりになった砂浜海岸になっている。ここはまとまって人が住んでいる集落ではなく、浜辺の林間に別荘風の家の散在する保養地の海岸である。砂浜の背後に数軒の別荘風の家屋があったが、5軒の完全流失が確認され、2軒の大破損がみられた。Fig. 33に概略の状況を示す。San Juan del Surでの話によると、この地区では2名の死者を出した。この死者はFACSの被害統計表からは洩れている。

Fig. 33のA点の崖面の途中に、まだ倒されてから日が浅い緑色をしたサボテンが津波でなぎ倒されているのが見られた。その高度からここでの津波高は8.1mと測定された。

E.のところには、崖面に砂の吹き寄せたような海岸砂の崖錐状の堆積があった。頂上の高さ14.3m、長さ50mぐらいで、この砂の堆積をよじ登ろうと足を斜面にのせると足が20cmほどめり込むぐらい柔らかかった。津波によってできたものとも推定されるが、必ずしも断定できない。この砂山が津波によって形成されたものであるなら、この

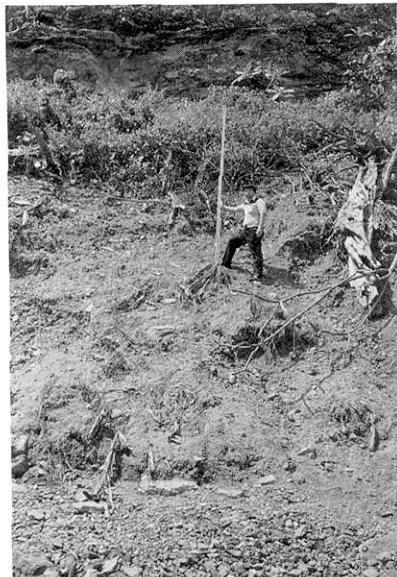
Photo. 8. Sea water swept away plants on the slope at Marsella Bay (A in Fig. 33).

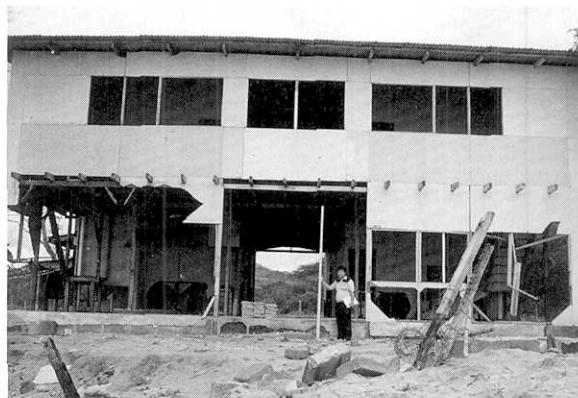
Photo. 9. Seriously damaged house on the coast of Marsella Bay (D in Fig. 33). Sea water passed through the first floor of the house.

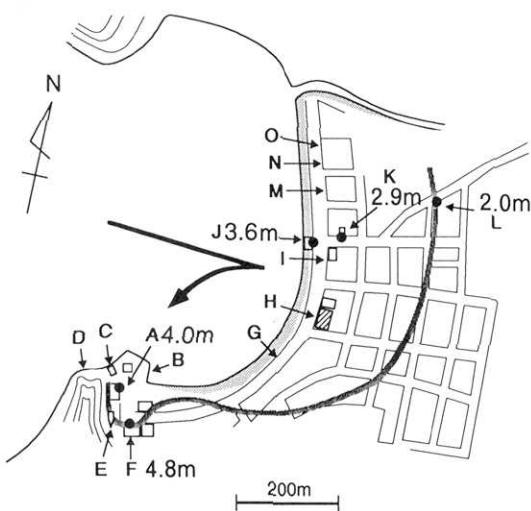
Fig. 34. Illustrated map of the port city of San Juan del Sur. We measured tsunami height at the submerged storehouse in the port area (A), roadside concrete step (F), signboard at J, drugstore "Martua Lila Alonso" at K (sea water climbed up to 68 m above the floor of the inside of the shop), and the limit point of submergence L. A cliff eroded at D, and a boat was carried up to point E in the port area. Concrete face of a pier was slightly eroded at B. A stone bench was destroyed at G. Several houses were entirely swept away at H. A wooden building of a bar (I) suffered damage to its first floor walls. A store shutter, and electric and lamp posts were broken at points M, N, and O, respectively.

Fig. 34 の A の港湾区域の中の倉庫で、中に保存されていた漁具その他の資材が 60% 流失した。ここでは、敷地コンクリート面の床上 151 cm まで冠水した (Photo. 10)。これは平均海水面上 3.6 m に相当する。B の岸壁面は、元来から小破していたが津波で被害が大きくなった。C. は海に面した 5 m ほどの崖の上にある小屋であるが、この付近は敷地の地面も浸水しなかった。D では海に面した高さ 5 m ほどの崖が侵食され、海側が削られて崖の上に植えられていた木が根を出して傾いていた。E のところには、長さ 7 ~ 8 m の小船が海からうち上げられていた。この標高は約 4 m である。F の港湾局の東隣の建物の前の道路に面した高さ約 1 m のコンクリート壁面のところまで海水が浸水したという証言を得た。海水はここで道路面の 63 cm 上のところまで上がってきた (4.8 m)。

海岸沿いの広い道路に沿ったM,N,Oの場所で、家屋の壁の壊れ、電柱が曲り、街灯柱の中折れが、観察された。このあたりで地上冠水高1mから1.5mほどに達していた模様である。

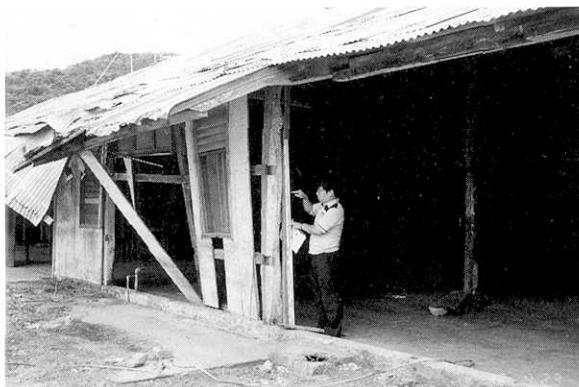
Photo. 10. Storehouse in the port area of San Juan del Sur. Sea water inundated it and rose up to the pointer level (4.0 m, A in Fig. 34).

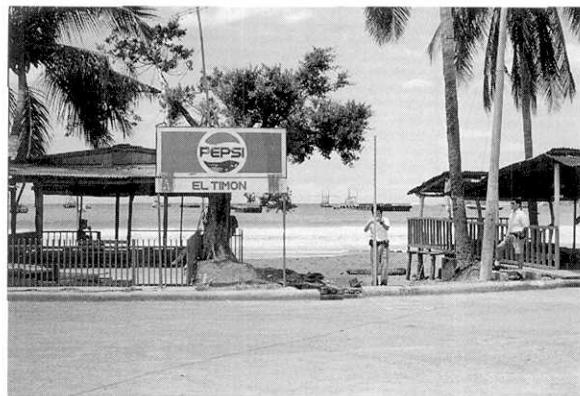
Photo. 11. Sea water rose up to the lower side of the Pepsi signboard (3.6m) at San Juan del Sur (J in Fig. 34).
