1990年イラン北西部ルーダーバル地震の被害や 地変の観察と聞き取り調査

*A Field Study on Various Phenomena Associated with the
1990 Rudbar, Northwest Iran, Earthquake of M 7.3*

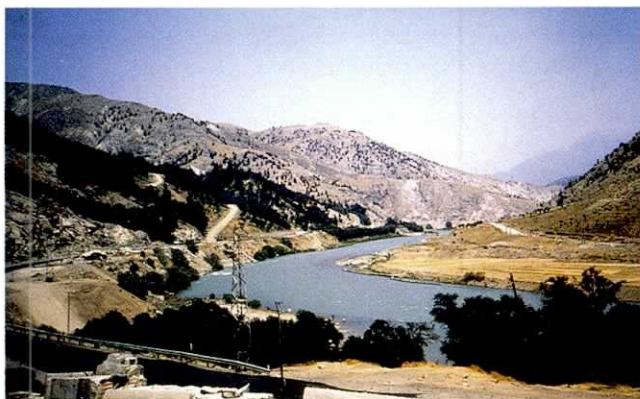
Photo 1. Valley with the River Sefdrud viewed toward north. Many slumping slopes are seen on the mountains.

出る。Photo 1 にルードバルとラシュトの間の渓谷の様子を示す。ラシュトからテヘランまでの行程は約 300 km である。ラシュトからアブトルシュまでが調査の南北ルートである。

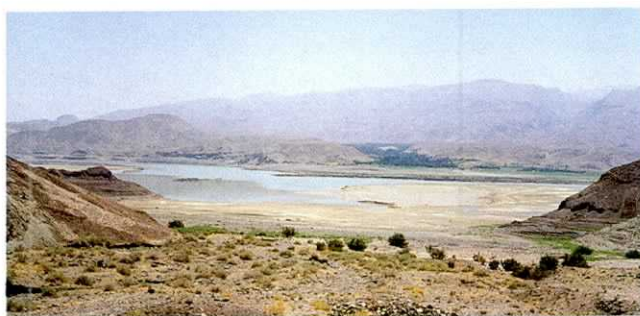
Photo 2. The River Qezel-Owsan and the southern mountain range viewed from near Gilvan. The arrow points the active fault confirmed by a Landsat image (TSUKUDA *et al.*, 1991).

アルボルズ (Alborz) 山地等の山々に囲まれた余震域付近の調査域にあってルードバルのすぐ南のセフィードルード・ダムとマンジール (Manjil) 湖 (人造湖) のあたりは東西南北の交通の十字路になっている。西はゲゼル・オーゼン (Qezel-Owzan) 川に沿った幅約 15 km もある大きな谷ないし盆地が 100 km も続いている (Fig. 4)。この盆地は日本のフォッサマグナ地域の松本盆地や長野盆地より長さや幅でそれぞれ 1.5 倍ほどスケールが大きい。盆地の北縁と南縁には平行した縦ずれ断層が推定される (TSUKUDA *et al.*, 1991)。Photo 2 は盆地内から南側の山々を眺めたものである。この舟状盆地の北側山麓の町アープバル (Abbar) が最も西の調査地点になる。余震域南東部の調査域は山岳地帯である。マンジールの南隣の市ローシャン (Lowshan) 付近から谷間に沿った険しい山道を東へ向かって上って行く。ビーヴァルジン (Bivarzin), パキデヘ (Pakdeh), ジーランドヘ (Jirandeh) という村々がある。アープバルからジーランドヘに至る道が調査の東西ルートである。

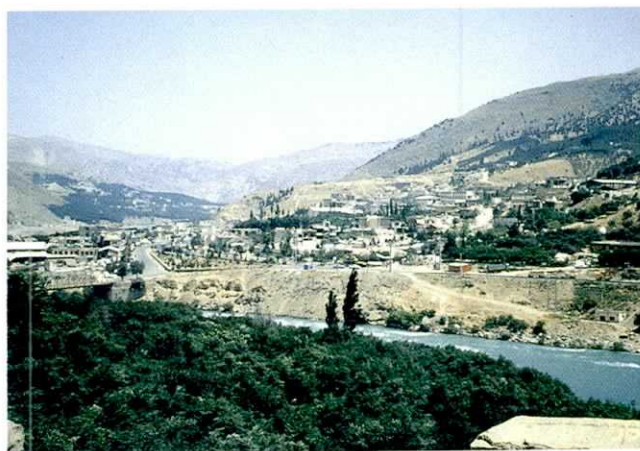
Photo 3. Destroyed Rudbar City. Looking north. Olive trees were planted as in Mediterranean Sea regions.

ルードバル、マンジール、ローシャンの小都市では、ほんの一部の鉄筋コンクリートの建物を除けばほとんどの建物が半壊以上の被害を受けた。つまりそのまま使用できる住居がほとんど見あたらない。ルードバルは川沿いの町並みと山の斜面の住宅地がほとんど壊滅状態であった (Photo 3)。マンジールは町全体が押しつぶされた感じで一面“ガレキの原”であった (Photo 4, Photo 5)。人々は路上や空き地にテントを張って暮らしていた。

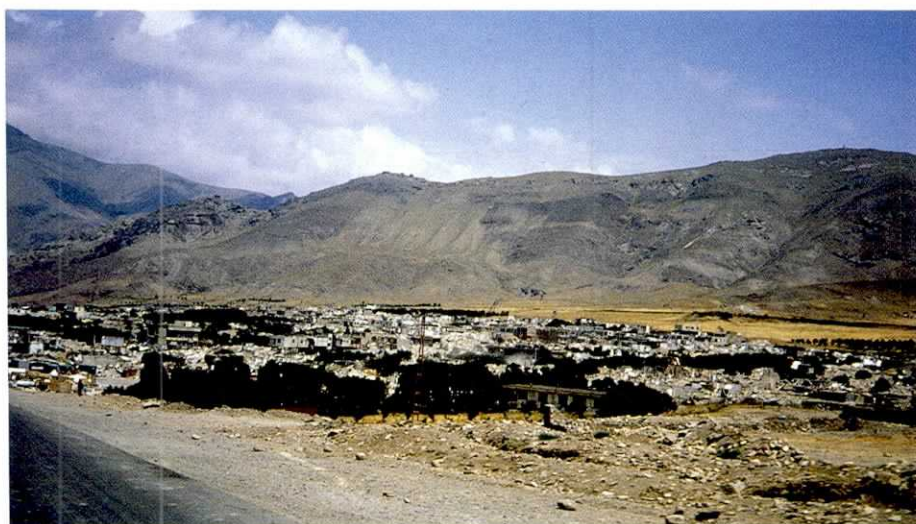
Photo 4. General view of the ruins in Manjil City. Looking north.

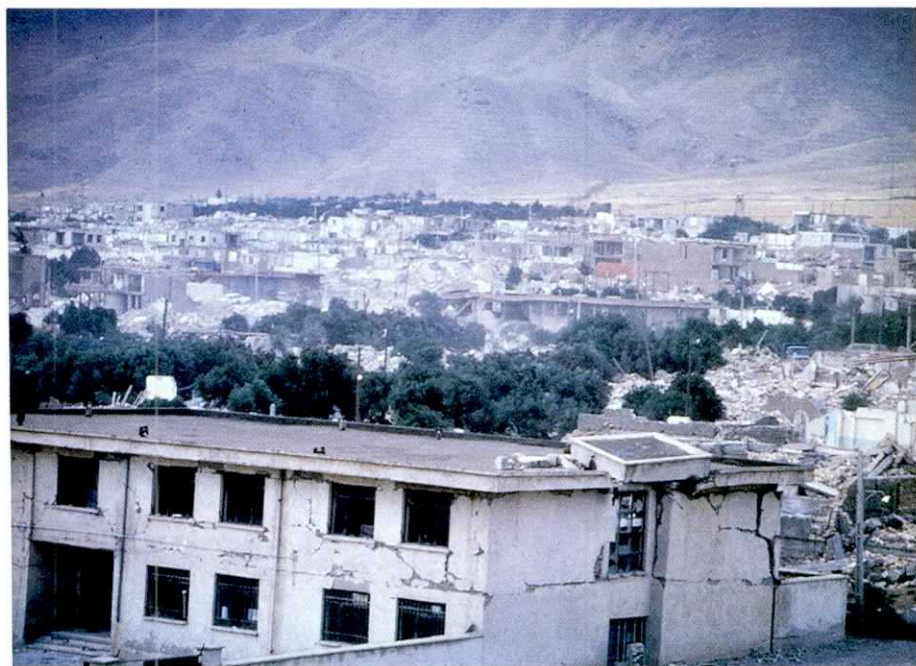
Photo 5. Close-up view of the City of Manjil. Almost all the buildings were destroyed completely or beyond repair. The scene looked as if a giant had crushed them under his foot.

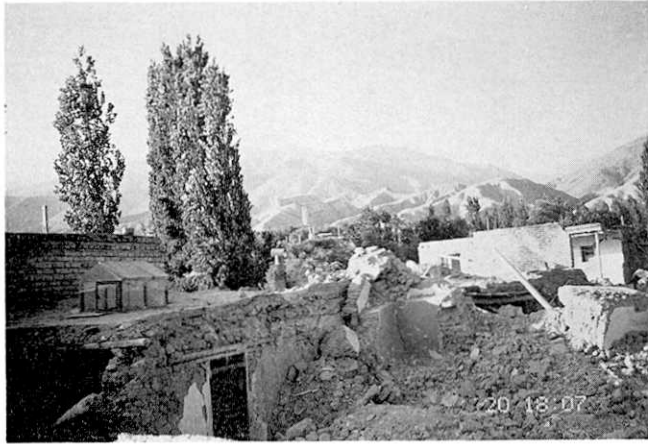
Photo 6. Ganbarabad area in the town of Abbar. Looking north. Mud-brick houses collapsed. A two-storied burned-brick house with a wooden frame at the back stood, suffering relatively light damage. 45 people were killed among the total 400 population in this area.

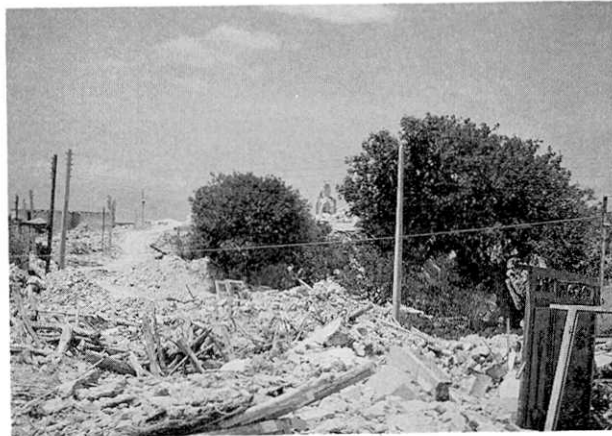
Shah Rud 川の流れる谷からさらに山間部に入った Bivarzin 村では数人の住民の話によると約 600~700 人の村人のうち約 300 人が死亡した。村の集落は山の頂上付近と山の斜面一帯の地区に分かれているが頂上の地区では建物のほとんどが全壊した (Photo 7)。

Photo 7. Bivarzin Village on the spur of a hill. Looking south. The loss of lives amounted to 47% of the 638 inhabitants. On the top of the hill is a destroyed mosque as shown in Photo 8. Utility poles remained undamaged.

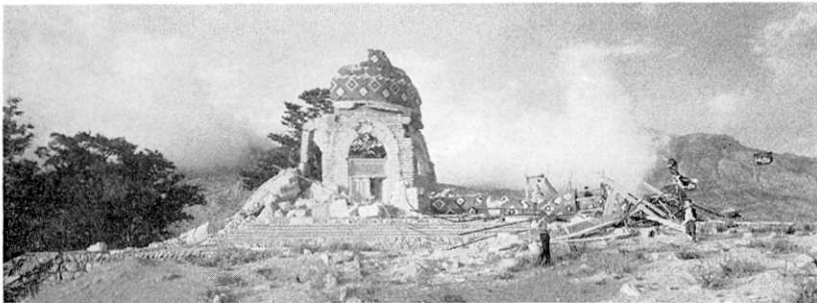
この村の象徴的存在であったであろう鉄筋コンクリートブロックのモスクの塔ももろくも崩壊した (Photo 8). 斜面の家々の損傷は比較的軽い. この村に設置した地震計は被害が最も軽微であった住宅を利用した. 頂上付近の被害が著しいのは突き出した山体の地形効果による振動の共鳴の効果も考えられる. 救助隊は翌々日に到着している. 遅れたのは途中の道路の崩壊物の除去に手間取ったためであろう.

Photo 8. Mosque in Bivarzin. Reinforced brick tower fell down to the ground.

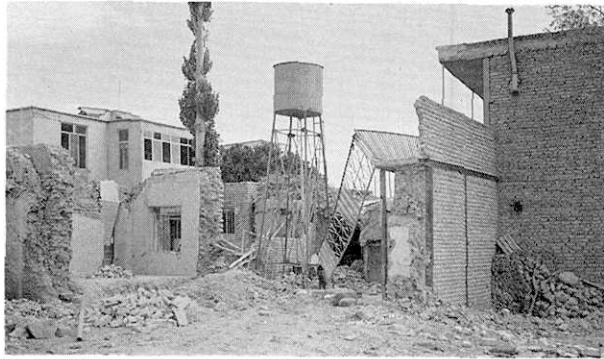
本震の震央から南へ 40 km, ルードバルとガズビン (*Qazvin*) の中間点にある *Abtorsh* 付近のベクキャンディ (*Beg Kandi*) 村は広大な平地の中央にある集落である. 遠くからはオアシスのように見える. Photo 10 はレンガ建築の被害の様子である. 鉄筋が入っていないレンガの壁は崩れたが, 貯水槽の鉄製の櫓は無事であった. 我々の周りに集まった村人達は, 人口 2,000 人のうち 65 人が死亡したと証言している. ここから数 km しか離れていないクルド族の集落スークテチェナル (*Suktechenar*) 村は山裾に位置しているが建物の被害は小さく一人の死者もでなかったということである.

Photo 10. Destroyed adobe houses and an undamaged water tank in Beg Kandi located in the vicinity of Abtorsh, 50 km south of the source area. The death rate was 0.02-0.04% for the 1,600 inhabitants.

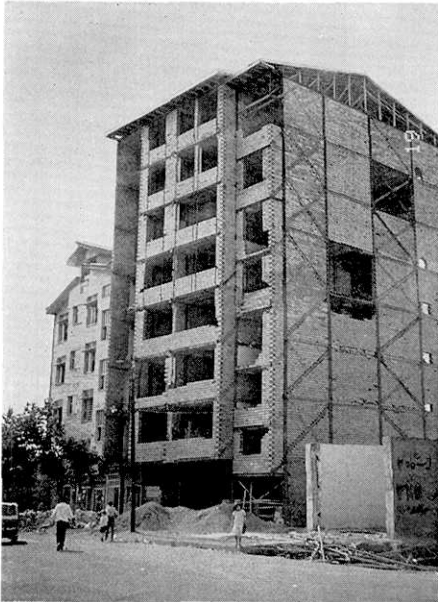
Rasht 市には7~8階建てのビルが多く存在する. Photo 13 は市の中央にある典型的な建築でこれは建設中のアパートらしい. 鉄骨がむきだしで, 壁体は中空煉瓦を使用している. 山田 (1991) によると鉄骨煉瓦真壁造ということになる. 壁や間仕切りの脱落が見える. MOINFAR and NADERZADEH (1990) の報告書にもこの建物の写真が載せられているが, 後で撮影した我々の写真のほうが破損部が大きい. これは余震の影響で被害が拡大したためか, 危険な部分を人為的に排除したためであろう.

Photo 13. Tall building in Rasht. Eight-storied steel frame masonry structure. Some part of the bearing brick wall fell down. Wooden structure used under the roof.

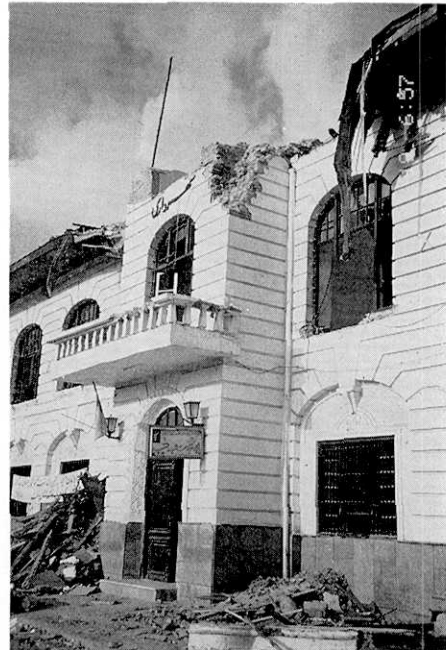
市中心部にある二階建ての市役所 (木造とレンガ造りの混合建築) の入口のホールの高い屋根の部分 (レンガ) が倒壊し, 歩道上に落下した (Photo 14). これに隣接する電信電話局の4階建てビルでは窓ガラスが多数破損しているのが見られた.

Photo 14. City Hall of Rasht. Two-storied wooden frame masonry structure looking southwest. The heavy cap made of brick at the entrance hall fell down on the pavement in front.

建物などの被害状況から、地震動の様子を推定できないであろうか。5 節で述べたように Rasht の市役所の玄関の頂上の煉瓦造りの部分が道路上に落下したが、建物の内部に落下してもおかしくないの、水平の大きなゆれによって外へ飛び出したと考えられる。ここでは最初に西へ地面が強く動いたことになる。これは震源断層の左横ずれの運動から期待される方向と一致する。やはり震源の北方にある Rostam Abad のブロック塀の倒壊も同様である。Pakdeh 村は震源断層のやや北に位置する。Photo 21 のブロック塀から予想される地面の動きは北ないし東であるが、左ずれの断層運動に合った方向とはむしろ逆の方向を示す。村内の例 (Photo 22) では南ないし西の動きになる。これは発震機構や余震分布 (TSUKUDA *et al.*, 1991) から予想される震動方向に近い。

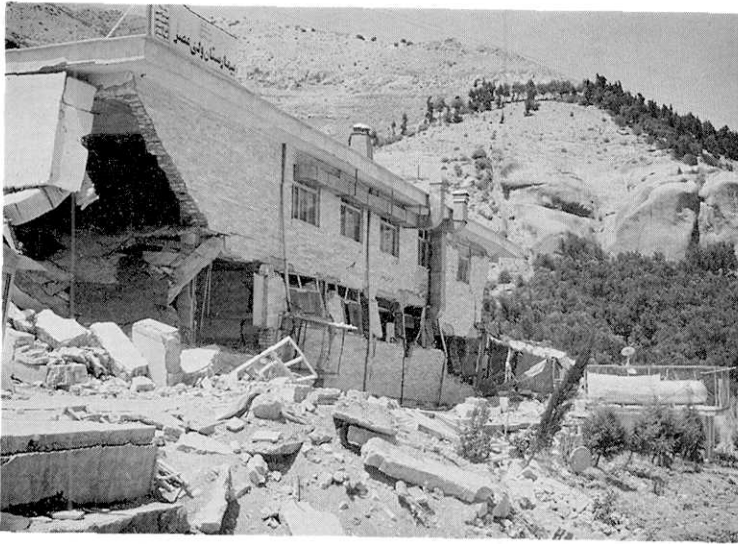
震源地付近では Rudbar の Vali-e-Asr 病院が最もおおきな建物のうちのひとつである. Rudbar 北部の川べりにある. 主要部は鉄筋コンクリートブロック造り2階建てである (Photos 15, 16). 別棟の1階建ての鉄筋コンクリート構造では長い片持ち梁が破壊した

Photo 15. Damage to a two-storied building of the Vali-e-Asr Hospital in the suburbs of the City of Rudbar (Site No. 5 in Fig. 6). Looking northwest.

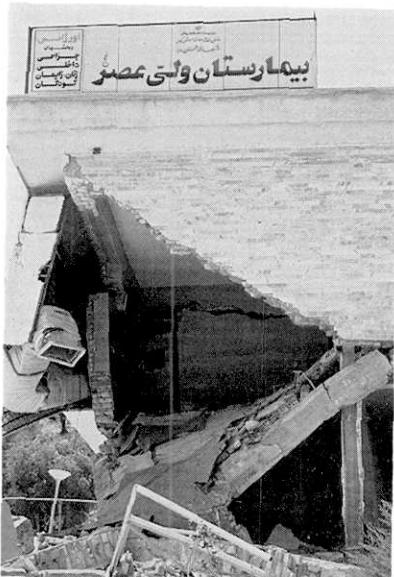
Photo 16. Same as Photo 15. The floor collapsed due to damage to the concrete columns and timbers.

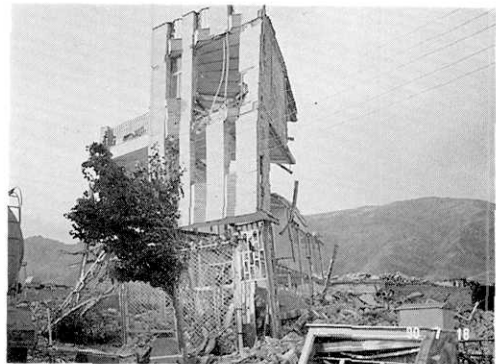
Rudbar や Manjil などの都市部では鉄の骨組みだけ残って床や壁がほとんど剥げ落ちてしまった建物が多く見られた。Photo 17 は Manjil での 2 階建て鉄骨ビルである。鉄筋を使っているが、本数が少なくジョイントがないように見える。

Photo 17. Damage to a two-storied steel frame building in Manjil. Roofs, floors and bearing walls collapsed.

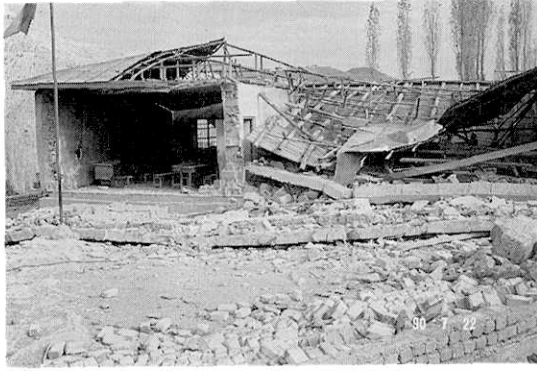
Photo 18 は Pakdeh 村の小学校である。屋根は木の骨組みで支えている。しかし上からの重さを支えているだけで筋違などなくせん断力には弱そうな造りである。

Photo 18. Destroyed elementary school building in Pakdeh (Site No. 3 in Fig. 7). The brick walls collapsed. No bracing in the wooden structure under the roof.

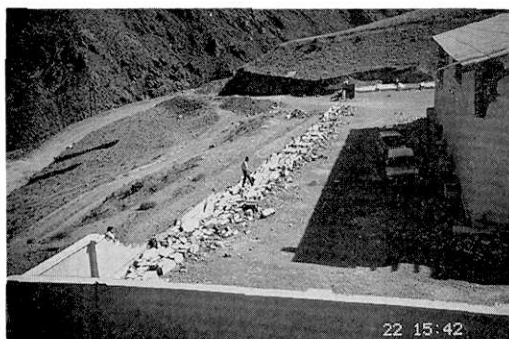
Photo 21 は Pakdeh 村北部にある農作物を蓄える倉庫の敷地を囲むブロック塀の倒壊の様子を示す。東西方向の塀は南へ、南北方向のは西へ倒れた。地面の主要動の方向は北ないし東であろう。

Photo 21. Collapse of the block wall enclosing the site of a storehouse for farm products 1-2 km north of Pakdeh (Site No. 2 in Fig. 7).

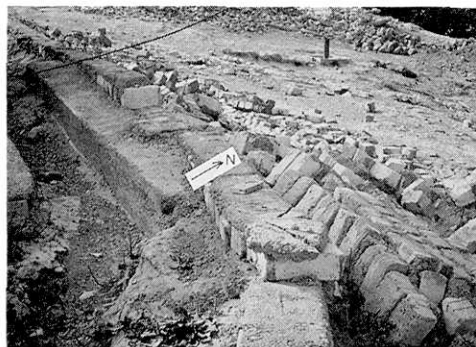
Photo 22 は Pakdeh の村はずれのブロック塀である。北東方向に倒壊した。

Photo 22. Collapse of a block wall in Pakdeh (Site No. 5 in Fig. 8).

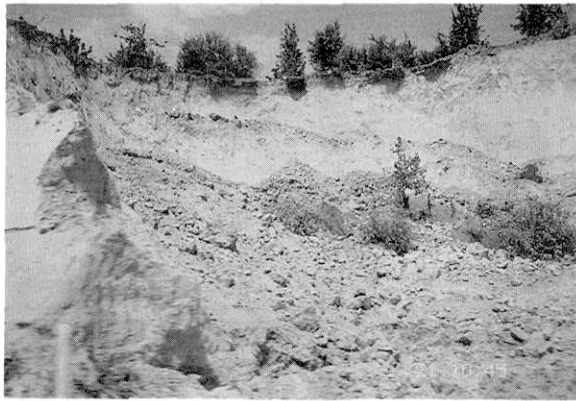
地震時には落石によって多数カ所道路が寸断された。Sefidrud ダム付近では直径 10 m ほどの巨大な岩がダムサイトを襲った (Photo 23)。Saravan と Rostam Abad の間の幹線道路に面した斜面では土砂の崩壊が、我々の滞在期間中も続いた (Photo 24)。

Photo 24. Slumping of a slope beside the road between Saravan and Rostam Abad (Site No. 2 in Fig. 6). Looking west.

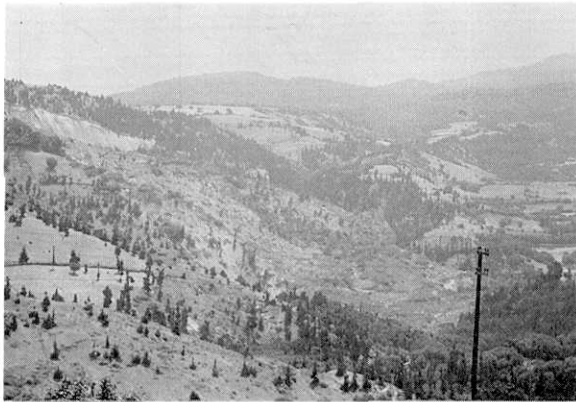
余震域あるいは震度 IX の地域ではあちこちで山の斜面崩壊や地じりが認められた。Photo 25 は Rostam Abad と Rudbar の間の村 Jubon (あるいは Ganjeh かもしれない) の地じり現場の望遠写真である。すべり面の崖やすべった土砂の頭、土砂が木々をなぎ倒している様子が判る。

Photo 25. Landslide at Jubon or Ganjeh looking east (Site No. 4 in Fig. 6). A fresh scarp at the left top is the sliding surface. The head of the slump block and debris tearing many trees are seen.

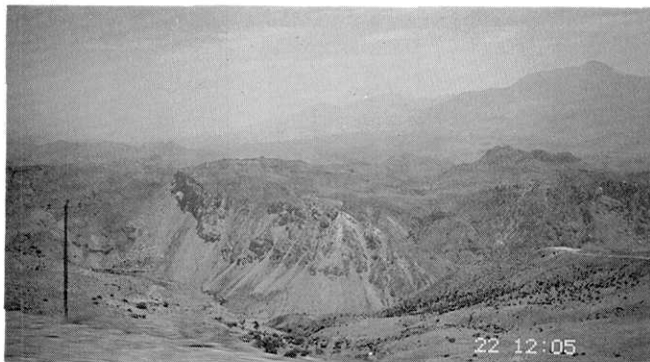
Photo 26 は Pakdeh の近くの斜面崩壊である。このあたりは Alborz 山地の南側なので、気候がイラン高原のそれに近く、植生がほとんどない。風化した石や岩が崩落しやすい条件ができています。

Photo 26. Landslide at the south of Pakdeh (Site No. 4 in Fig. 7).

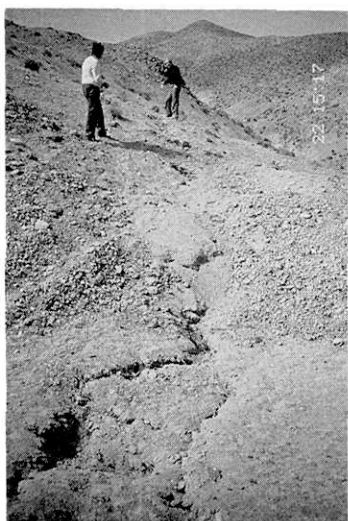
Pakdeh の北部 (Fig. 7 の地点 No. 2) には南北走向の長い亀裂が山の斜面に生じて

いた (Photo 27). それぞれ少し雁行した何本かの筋が平行して存在する. 谷を隔てて北方の山の中腹の斜面にも亀裂が見える. この一連の亀裂は山の斜面の地氾りの初期の段階を示していると思われる. この亀裂帯の南端付近に 4.3 節に述べた大きな倉庫があり, これを囲むブロック塀が一部を残してほとんど倒壊していた (Photo 21).

Photo 27. Fissures on the upper slope of a mountain north of Pakdeh (Site No. 2 in Fig. 7). Looking north. The fissures are aligned in several strips trending N-S, extended further across the northern valley.

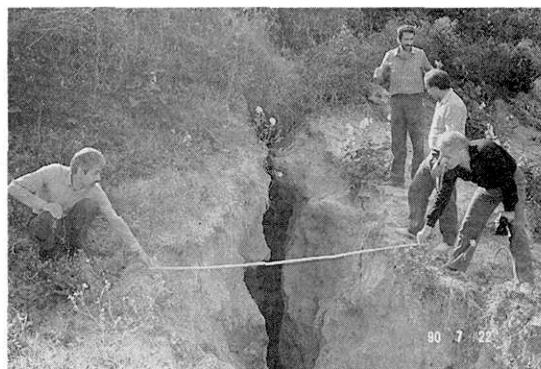
Pakdeh 村 (Photo 28, Fig. 8) はゆるやかな傾斜をもった高台にある. この村を横切って開口性の地割れ群が生じていた. まず, 崖沿いの道路には何本もの小さい亀裂や膨らみが認められた. 全体の幅は 400 m ぐらいになる. 道路から山手に向けて 2 段の草地があるが, ここに平行した数本の大きな地割れの列がある. とくに 2 段目の地割れが最も規模が大きい (Photo 29). 幅は 2 m, 深さは 10 m ぐらいはあると思われる. 地割れ群はそれぞれ WNW-ESE の走向をもつ. Photo 30 は 1 段目の地割れ群である. 住宅地を通り山の方へ向かって断続的に追跡でき, 全長は 500~600 m になる. Photo 31 は最上部の亀裂で, Photo 32 のように幅やずれを測定をすると, 左ずれ成分は高々 20 cm である. この付近は石灰質凝灰岩の岩盤を割っている. 大きな転石を割ったところもある (Fig. 8 の Site No. 3). Pakdeh 付近には余震が最も多く発生しており, この地域の直下まで震源断層が延びてきていることを暗示しているが, この地割れ群が震源断層の地上への出現であるとは断定できない. というのは, 地割れの横ずれの変位成分が極めて小さいからである. 初老の男性は割れ目から火 (ペルシャ語で atesh) が出るのを見たという. そして, 他に現在 Qazvin 在住の人物も火を見たという. さらに, 一人の農民は土ぼこりと “ガス” を見たと話した. 子供が割れ目に落ちたが無事に救出されたそうである.

Photo 29. The largest open crack on the second terrace of grassland in Pakdeh (Site No. 2 in Fig. 8). Looking west.

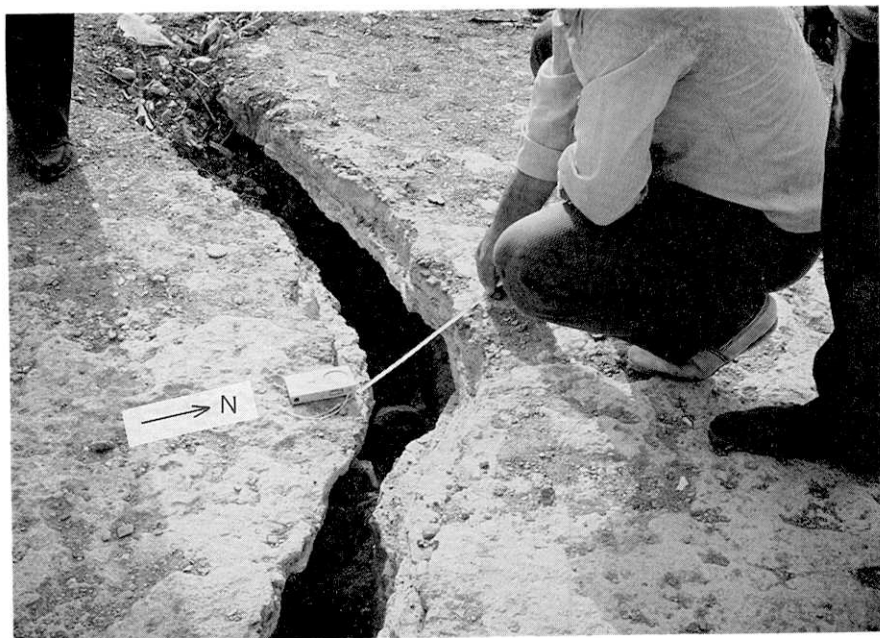
Photo 32. The measurement of cracks on the ground of the calcareous tuff (Site No. 4 in Fig. 8). The horizontal offset was less than 20 cm left laterally.

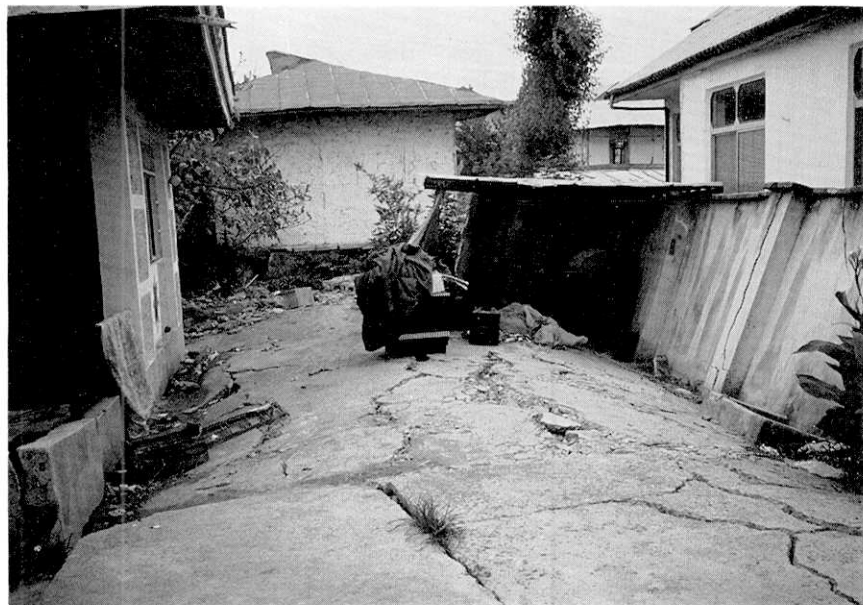
Sefidrud 川のデルタ地帯の一部で液状化現象が発生し, 水が地下から噴き出した. 我々は Astaneh 市の一角 (500 m 四方) で砂地を走る亀裂を観察した. 証言によると噴き上げた水柱は最高 2 m 50 cm に達したという. 深さ 2 m のところまで水があった井戸が砂で埋まってしまった. コンクリートの土間が盛り上がり波うった (Photo 33). その高低差は 50 cm ぐらいであった. 一帯が水浸しになったが, その水の温度が熱かったという. 温度を尋ねると 50 度 ($^{\circ}\text{C}$ と思う) という返事が帰ってきた. 火傷しそうな温度は信じ難いが, 常温より熱い水があふれたことは本当であろう. 1990 年 7 月 16 日のフィリピン地震のときにも, 広範囲に熱水が噴き出し, 魚が煮えるほど熱かったという報告がある (浜田・他, 1991). フィリピンの調査に参加した早稲田大学理工学研究所の若松加寿江氏によると, 住民は熱水の噴出は極短時間で終わり, 温度は 60°C ぐらいであったと証言したという. フィリピンの場合もイランの場合も温泉と直接結び付く証拠はない. 上述の熱水噴出の原因については不明であるが, ここでは震動摩擦熱の可能性を指摘するにとどめておく.

Photo 33. Ground uplift due to liquefaction in Astaneh. The total vertical amplitude of the deformation was as much as 50 cm.
