## 7. 和歌山県湯浅・広に遡上した南海道津波の調査

—1946 年南海道および宝永・安政津波について—

地震研究所 { 羽鳥徳太郎  
相田勇  
坂下至功  
日比谷紀之

7. *Field Survey of the Nankaido Tsunamis Inundating Yuasa and Hiro, Wakayama Prefecture*

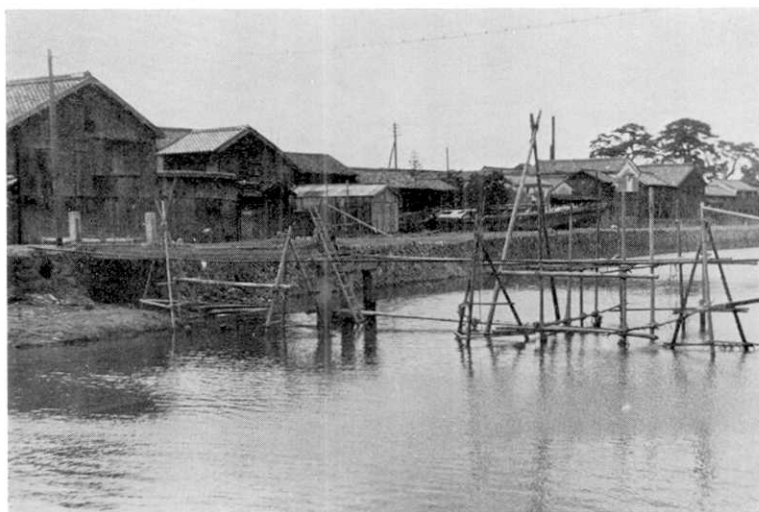
被災の写真はあまり残っていないが，当時本所の高橋龍太郎教授が撮影したものがあり，Fig. 3とFig. 4にそれぞれ山田川と江上川河口の橋が流され，陸上に船が上がった状況を示す。またFig. 5は，広の耐久中学校内の運動具置場における最高水位を示している。地上から水位が3mも上がったが，この建物は流失を免れており，座談会でいわれたように，津波がかなりゆるやかに上がったことを考えさせる。

Fig. 3. Bridge destroyed by the 1946 Nankaido tsunami near the mouth of Yamada River, Yuasa (Photo taken by R. Takahasi).

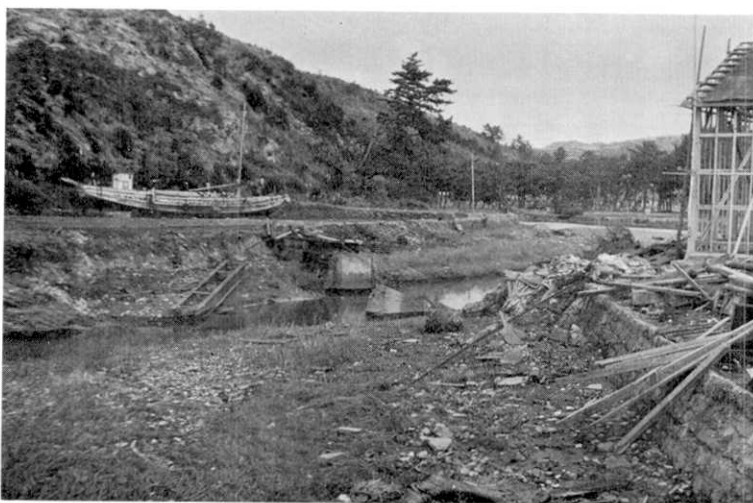
Fig. 4. Ship cast up on land by the 1946 Nankaido tsunami near the mouth of Egami River, Hiro (Photo taken by R. Takahasi).

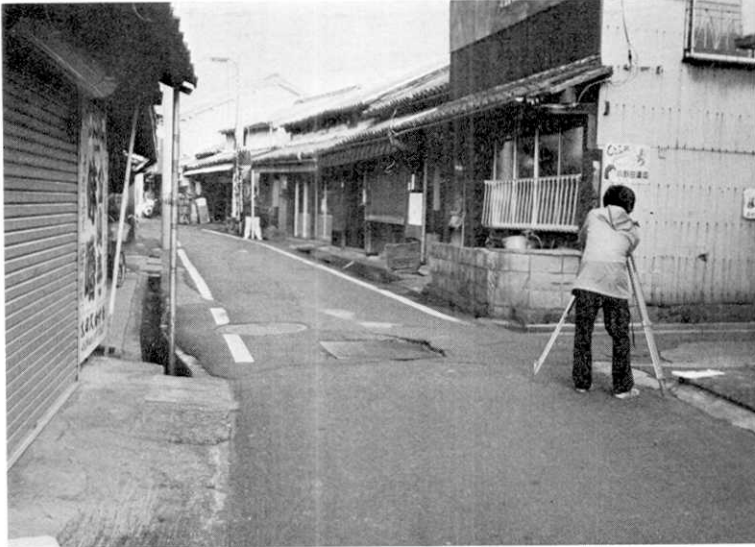
査と同様に、測機舎製の自動レベル B-2 型、標尺はアルミ製 3 m (3 段つき) のものを用いた。Fig. 6 は湯浅北町における測量中の写真を示したもので、被災当時の町並みがみられる。浸水高の測量の対象物は、主に家屋に浸水した潮位の痕跡であるが、これまでの調査と異なり、二、三の地点を除いて浸水痕跡がはっきりせず、大部分のところは住民からの聞きこみによった。両町とも海岸付近は南海道津波当時の町並みがかなり保存されているが、津波痕跡の不明なのは次の理由による。それは、湯浅では 1961 年 9 月の第 2 室戸台風の高潮に見舞われ、広では 1953 年 7 月の集中豪雨による広川の欠壊 (7・18 有田水

Fig. 6. View of leveling survey of inundation height at Kitamachi, Yuasa.

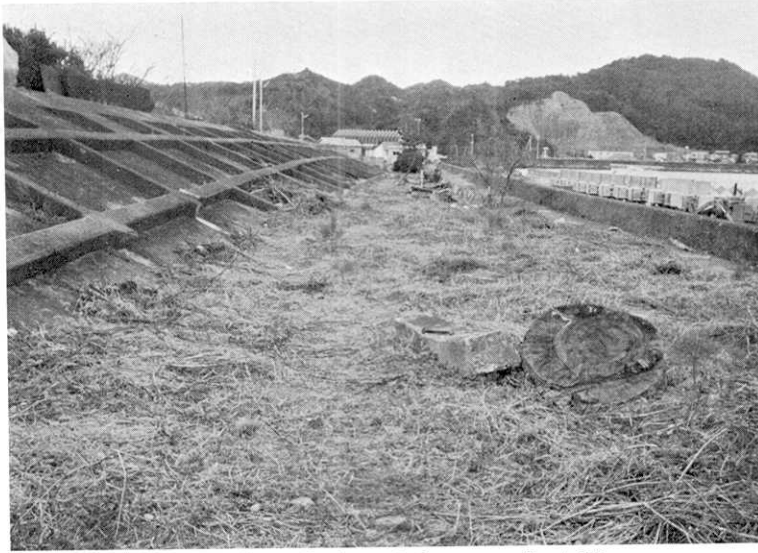
Fig. 7 に湯浅における地形図を示す。海岸に幅広く示す白地は、近年に埋立て造成されたものである。山田川と広川河口付近の地盤高は T.P. 上 2.0 m の低地になっており、浸水域は両流域に沿って伸びた。一方、広の地形を Fig. 8 に示す。町の前面には防潮堤が連なり (Fig. 9)、その前に黒松の防潮林があった。ところが 2~3 年の間に松クイ虫によって枯れ、現在は広川河口付近にわずかに美林の面影をとどめている。町内の地形は、海岸にそった町の中心部が T.P. 上 3.0 m とやや台地になり、町の裏手の水田地帯と広川・江上川流域が 2.0 m の低地である。

Fig. 9. General view of the sea wall at Hiro.

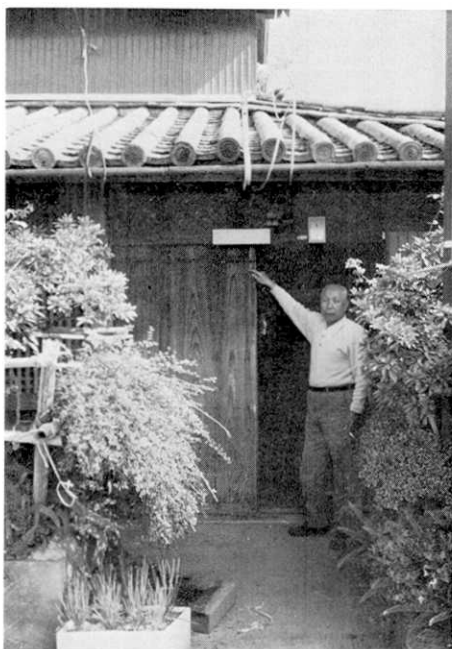
津波の高さの分布をみると、湯浅では新屋敷の小熊徳太郎宅で 4.7 m, 本勝寺・福蔵寺前の道路で 4.0 m, 最勝寺の石段で 3.7 m と実測された。これを 1946 年津波の高さと比べると、安政津波の高さが 70 cm ぐらい上回っている。一方、広の田町では寺村正一宅の安政津波の高さは 5.0 m であった (Fig. 18)。地盤高が 2.5 m の吹田家では家が鳥籠のように屋根と柱が残り、流失を免れた記録から、津波の高さは 4.5 m と推定される (このあたりの 1946 年津波の高さは 3.0 m)。広では防潮堤が築かれ、1946 年と安政津波の高さを単純に比較できないが、1946 年津波より安政津波の高さが 1 m ぐらい上回ったら

Fig. 18. Inundation level of the 1854 Ansei tsunami at Hiro (S21 in Fig. 11).
