13. 尾鷲市街に遡上した津波の調査

—1944年東南海・1960年チリオおよび1854年安政津波

13. *Field Survey of the Tsunamis Inundating Owase City*
—*The 1944 Tonankai, 1960 Chile, and 1854 Ansei Tsunamis.*

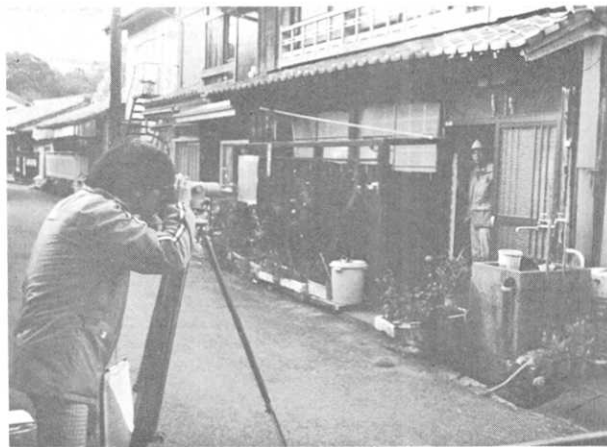
Fig. 3. View of leveling survey of inundation height at Kitaura, Owase.

た。1例として、Fig. 3 に北浦における浸水高の測量の状況を示す。

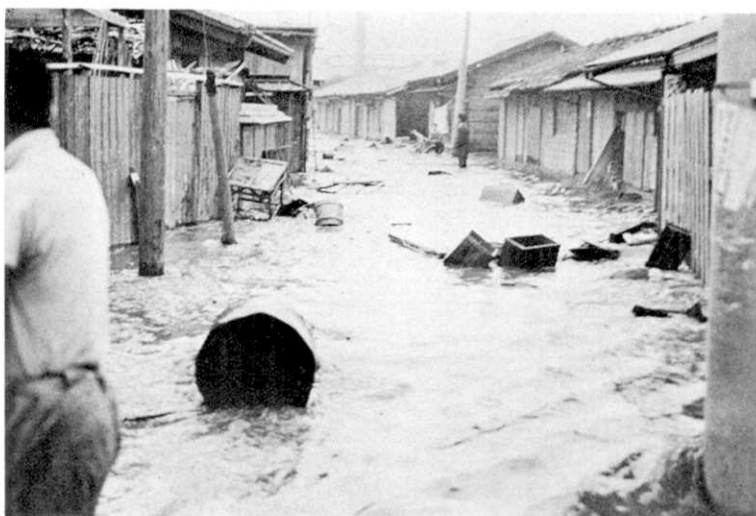
Fig. 10. The 1960 Chile tsunami washes into Hayashi-cho, Owase (courtesy of Owase Civil Engineering Office).

1960年5月24日の未明2時30分ごろ、チリ沖から23時間を経て太平洋を渡ってきたチリ津波は、日本の太平洋沿岸全域を襲い、北海道・三陸・志摩および熊野灘沿岸に大被害をもたらした（気象庁，1961；チリ津波合同調査班，1961）。尾鷲では市役所の調査によると、床上浸水377戸，床下浸水219戸にのぼり，床上以上の被害人員は1,671人であった。幸い死者はなく，全壊家屋は7戸にとどまった。Fig. 10は市街南部の林町において，最高波の第3波目の波が町内に遡上したときの状況を示す。
