22. 大阪府・和歌山県沿岸における 宝永・安政南海道津波の調査

地震研究所 羽鳥 德太郎

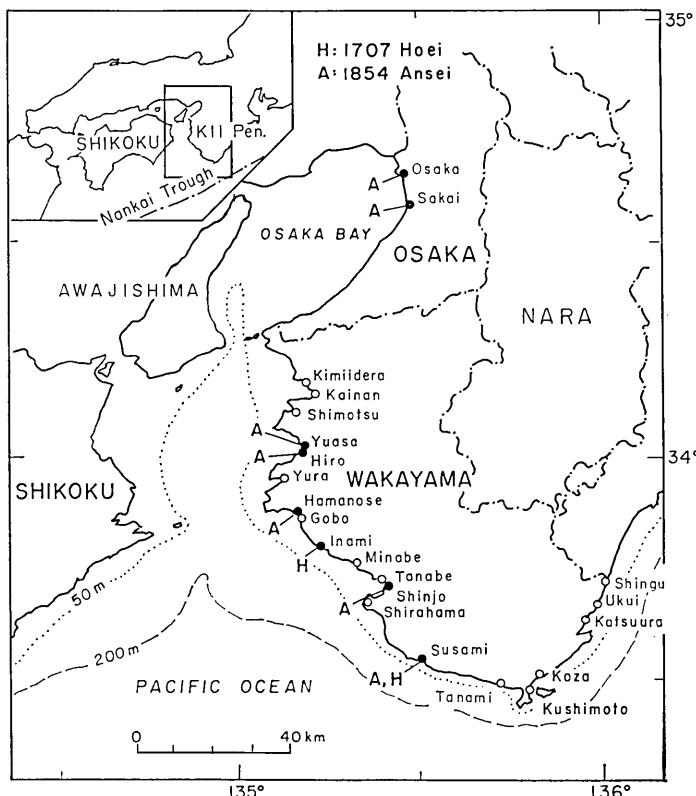
Fig. 1. Map showing the investigated fields. Closed circles show distribution of old monuments of the Nankaido tsunamis in 1707 and 1854.

このように宝永・安政津波は南海道地域の広い範囲に大きな爪跡を残し、被災当時建てられた供養碑・記念碑が四国沿岸をはじめ近畿地方にも現存し、悲惨な津波史を伝えている。Fig. 1には、今回調査した津波碑の分布を黒丸で示す。宝永津波碑は、三重県下にあるものを加えると、紀伊半島沿岸には6個所実在することが確認された。また、安政津波碑のなかには、近年修復されたものがあり、地域住民に津波防災に対する心構えをアピールしている。

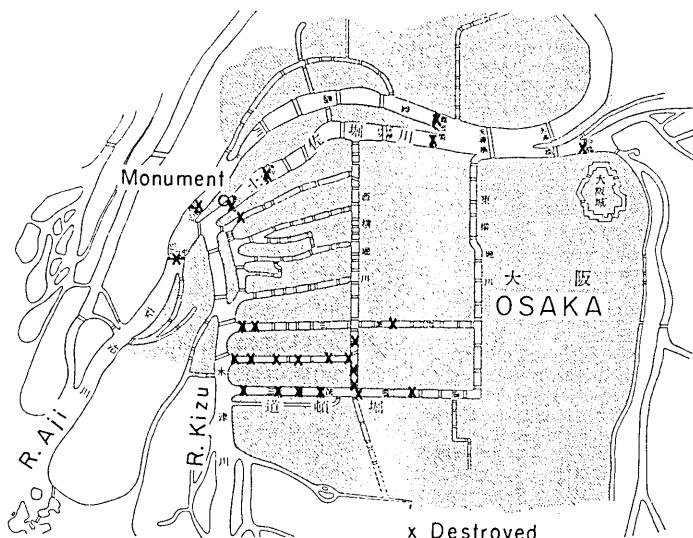
Fig. 2. Distribution of the bridges destroyed by the 1854 Ansei tsunami in Osaka (after F. Omori, 1913).

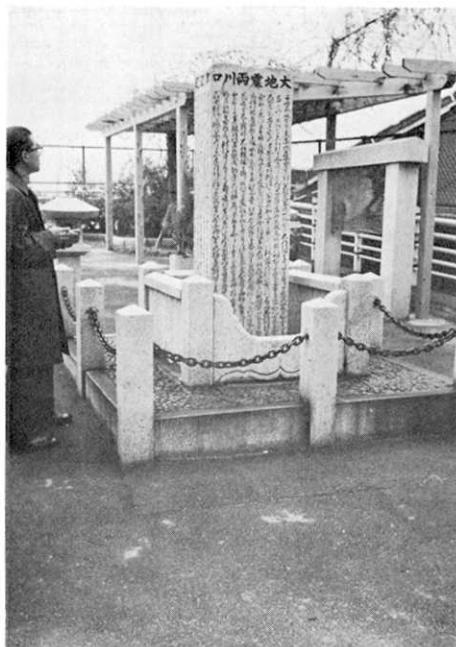
Fig. 3. Monument of the 1854 Ansei tsunami at the mouth of the Aji River in Osaka. Behavior of the Nankaido tsunami on Dec. 24, 1854 is described.

木津川大正橋のたもとに、「大地震兩川口津浪記」と題した津波碑がある（Fig. 3）。これは、津波直後の安政2年に建てられたものであるが、ごく最近きれいに修復されている。石碑の周囲に刻まれた碑文は、地震史料に全文収録されており、また大谷（1961）の解説もある。碑文は900字におよぶ長文で、大阪の津波状況がこと細かく記され、末尾に「大地震の節は津波起らんことかねて心得、必ず船に乗るべからず。また家くずれて出火もあらん」と地震に際しての心得で結んでいる。

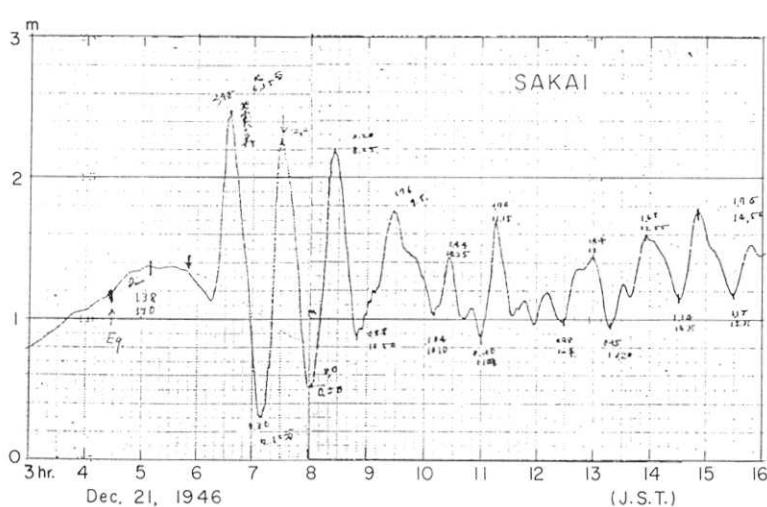
Fig. 4. Tide gauge record of the Nankaido tsunami on Dec. 21, 1946 observed at Sakai.

埠では1946年南海道津波のとき、Fig. 4に示すような検潮記録が得られた。津波は地震から86分後に明瞭な“引き波”で始まり、最大波の全振幅 2.0 m、周期は 56 分でかなり長い（大阪湾のセイショ周期は61～66 分と 106～150 分）津波被害は報告されていないが、満潮面から潮位が 1.1 m 上昇しており、海岸付近の低地に潮が溢れただことであろう。

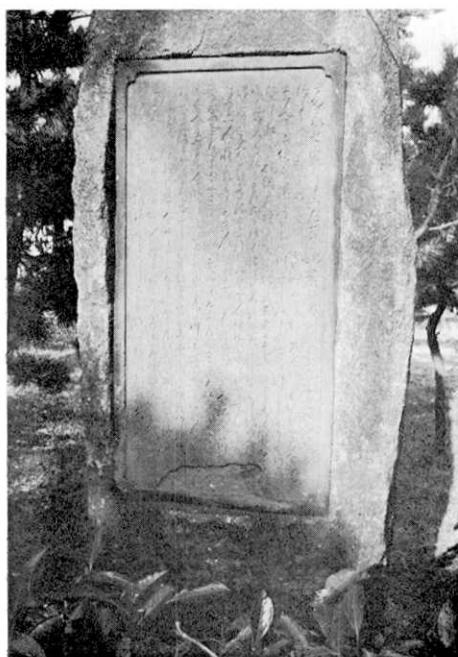
Fig. 5. Monument of the 1854 Ansei tsunami at Sakai. Instructive experience of refuge is described.

ている (Fig. 5). これは、安政津波の直後に建られたもので、現在碑文の1部が破損しているが、地震史料には次のように記載されている。

津波はかなり激しい勢いで河川に流れこんだようであり、船で避難することはきわめて危険であることを戒め、宝永津波のとき船で命をとられたものが多かったことも記してある。住民は町はずれに分布する神社や寺の境内に避難して、犠牲者はほとんど出なかつたという。この地域の地盤高は約3mであるから、津波の高さは、2.5mぐらいであったであろう。

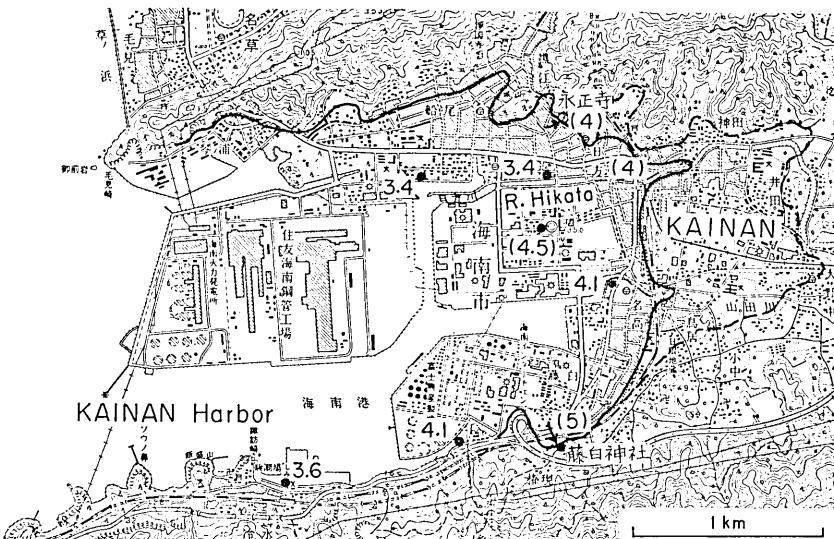
Fig. 7. Inundation heights (unit: m) and area (solid line) of the 1946 Nankaido tsunami at Kainan. Estimated heights (unit: m) and inundation area of the 1854 Ansei tsunami are shown in brackets and broken line, respectively.

1946年津波では波先きは紀勢本線の軌道付近にまで侵入し、Fig. 7 に実線で示すように市街地の大部分が浸水した。津波の高さは市内北側の日方一帯で 3.4 m、南側の藤白方面がやや高く、名高では 4.1 m と測定された。津波は比較的ゆるやかに地上に溢れ、周期は50分ぐらいであったという。この津波で浸水家屋 5,600 戸、流失したもの40戸の被害が出た。筆者は津波直後調査班に加わり市街地の浸水状況を調査したが、日方川流域では軒の表札の高さに浸水痕跡をとどめ、漁船が日方川から市内深く流れこんでいたものを目撃した。なお、被災当時は港内の火力発電所や工業施設のある海岸埋立地ではなく、港は広かった。

安政津波の状況は、“高濤記”(柳川, 1977)によると次のようにある。津波は18時ごろ上がり、潮の干満 4~5 回、第3波が最高波であった。南浜では床上 1 尺、日方では床上 3 尺 5 寸、永正寺の堀には背丈けの高さに水位が上がった (Fig. 7a)。柳川氏の復原図によれば、当時の日方川の川幅は現在より広く、築港から津波が遡上しやすい地形であったようである。藤白では 2 階に 1 尺余も浸り、藤白神社の鳥居前に千石船が打上げられたとある。浸水域は市場・里江坂の下より北の丁の中程に達し、元古敷の中程までとあるから、Fig. 7 の破線で示すように、1946年の場合より広域であったと推定される。市街の地盤高は約 2.5 m であるので、津波の高さは日方で 4 m、藤白付近では 5 m 程度とみなされ、1946年の場合と同様に町の北側より南側の方が高い傾向があった。

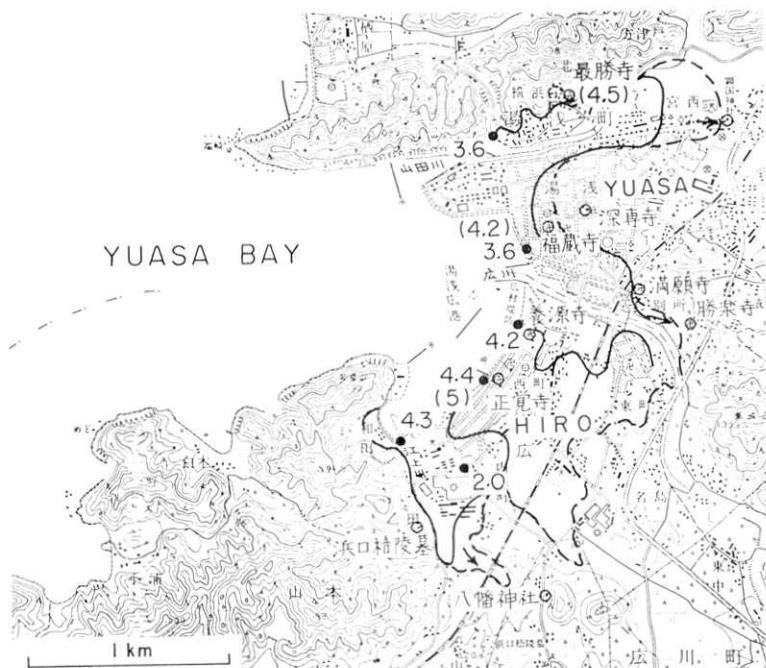
Fig. 8. Inundation heights (unit: m) and area (solid line) of the 1946 Nankaido tsunami at Yuasa and Hiro. Estimated heights (unit: m) and inundation area of the 1854 Ansei tsunami are shown in brackets and broken line, respectively.

これらの記録から、安政津波の浸水域はFig. 8に破線で示す範囲になろう。福蔵寺ちかくにある水準点の値は、戦前の地形図に2.2 mとあり、これを基準に地盤高を測量すると、津波の高さは4.2 mと推定される。そのほか山田川河口付近の家に、安政と1946年津波による浸水痕跡の報告があり、また最勝寺の浸水記録と比べると、安政津波の高さは1946年津波より70 cm上回ったことは確かなようである。

正覚寺のある広の中心部 地盤がやや高く、本堂前の地盤高は、ハンド・レベルで測ると満潮面上 2.8 m であった。安政津波は1946年のときと同様に、町の両端を流れる広川と江上川から激しく流れこみ、八幡神社下の田圃に浸水したことから、浸水域は1946年津波のときより広域であった。しかし、町の中央部がやや高台になっており、この地域の被害が比較的軽かった。津波の高さは1946年のときより 70 cm ぐらい上回り、5 m 程度に推定される。

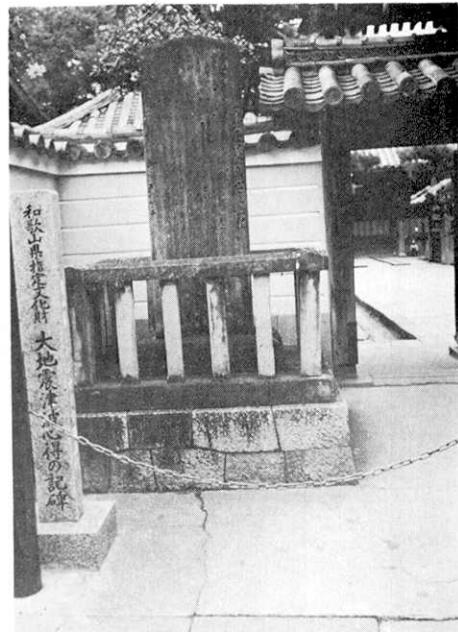
Fig. 8a. Monument of the 1854 Ansei tsunami at the Shinsenji Temple in Yuasa. Instructive experience of refuge is described.

安政津波では湯浅で28人の水死者を出し、安政3年に町内の深専寺山門前に記念碑が建てられた(Fig. 8a)。それに「この後万一大地震ゆることあらハ火の用心をいたし、津浪もよせ来るべしと心得、かならず浜辺川筋へ逃けゆかず、深専寺門前を東へ通り、天神山へ立ちのくべし」とある。1946年津波ではこの教訓を生すことができず、安政津波のときとほぼ同数の犠牲者をみた。現在、記念碑は和歌山県の文化財に指定され、住民にアピールする一方、港に通じる町内の水路には防潮水門が設けられている。

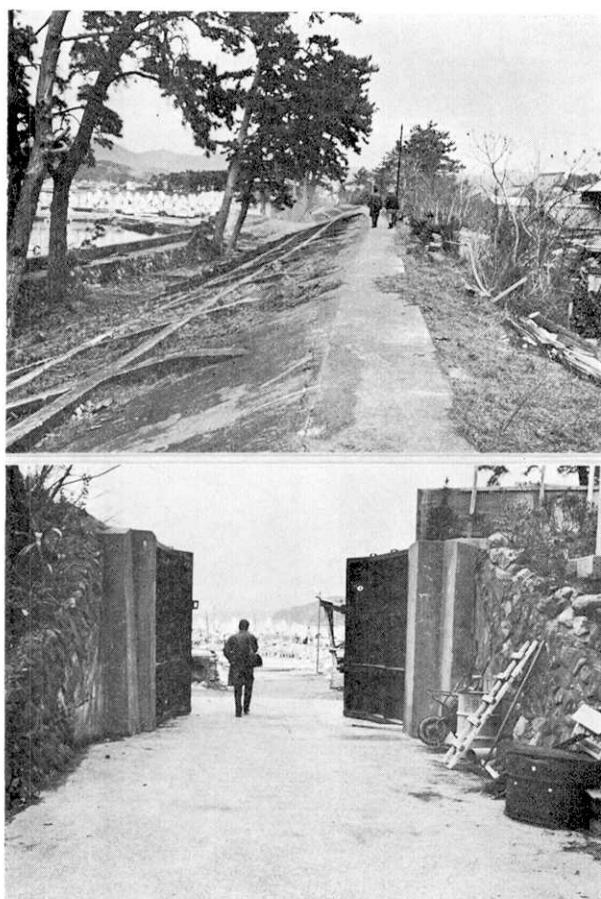
Fig. 8b. General view of the sea wall at Hiro. The bank was made just after the 1854 Ansei tsunami by Mr. Goryo Hamaguchi's personal fund.

1952), 津波の高さは、浸水痕跡から平均海面上 4.3 m 前後に測定されている。ことに江上川河口付近では潮位が地上 1.6 m も上がって被害が大きく、22人の水死者を出した。安政津波後、町の全面に“稻むらの火”で有名な浜口悟陵によって防潮堤が築かれ (Fig. 8b), 1946年津波のとき町への直撃を防いだ。津波は水門の下部や広川・江上川から遡上して、町の背後から侵入したのである。防潮堤の天端高は、今回の調査で満潮面上 4.9 m と測定されたが、その効果は次に述べる安政津波の状況から理解できる。

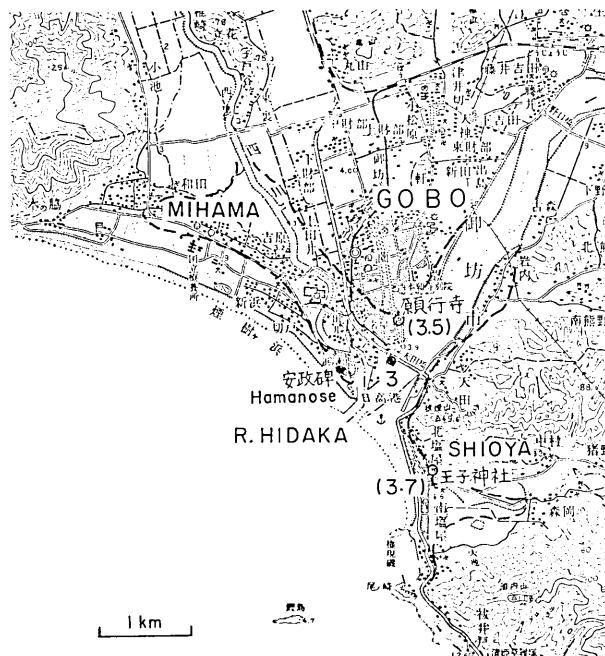
Fig. 9. Estimated heights (unit: m) and inundation area of the 1854 Ansei tsunami at Gobo and Mihamata.

いが、御坊の記録から判断すれば、津波は日高川・西川の河口付近から溢れたようであり、波高は3.5mぐらいに推定される。

安政津波は地震後しばらく間をおいてから侵入し、第3波目が最高波で町の大部分が浸水し、130戸が流失したとある。また、日高川対岸の岩内に小舟が押し上げられた。戦前の地形図によれば、御坊町の南はずれの水準点の値は2.8mであり、この近くの願行寺の拝殿3段目に潮が上がった。この記録から、安政津波の高さは3.5mと推定される。

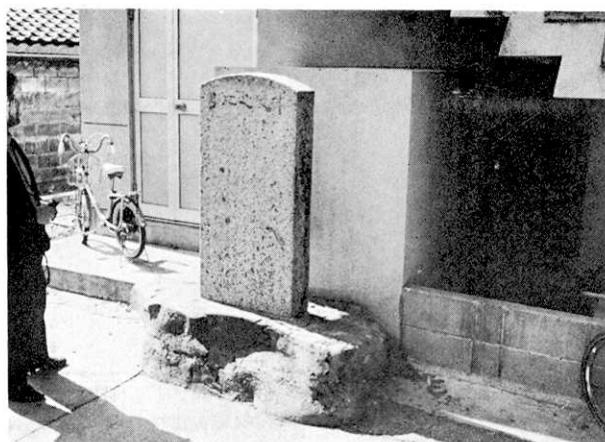
Fig. 9a. Monument of the 1854 Ansei tsunami at the mouth of the Hidaka River, Hamanose. Instructive experience of refuge is described.

日高川河口付近の浜ノ瀬（旧松原村）公民館前に、文久二年に建てられた安政津波碑がある (Fig. 9a)。これに「後世も大なる地震の時は、必ず津浪起ると心得て浜中の人々は大松原の小高き所に集り居るべし」。また舟などで逃げてはならぬと、避難の心得が記されている。

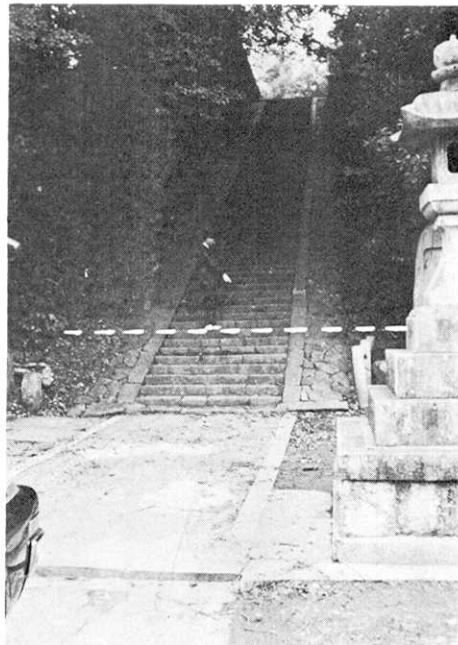
Fig. 9b. Inundation level (broken line) of the 1854 Ansei tsunami at the Oji Shrine in Shioya. Tsunami height is 3.7 m above M.S.L.

地震史料によれば、安政津波は北塩屋の海岸付近の集落に溢れ、王子神社の石段9段目に潮がついたとある (Fig. 9b)。神社は海岸から 500 m ほど小川をさかのぼった集落奥にあり、この水面を基準に津波の高さを測ると、その高さは平均海面上 3.7 m であった。

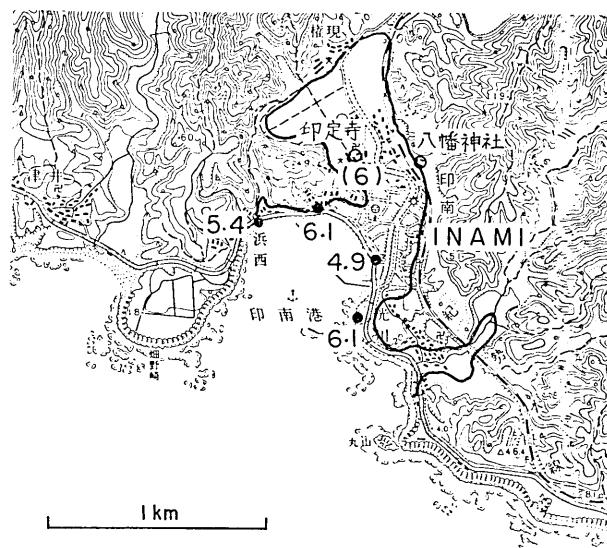
Fig. 10. Inundation heights (unit: m) and area of the 1946 Nankaido tsunami. Estimated height of the 1854 Ansei tsunami is shown in brackets.

1946年津波では波高は、海岸の数個所の浸水痕跡から 5~6 m と測定され、港が南向きに開けていることによって周辺の波高より大きい。津波は集落の大部分に浸水し、町の中央部では地上から 1.7 m も潮位が上がった。印南川の西岸域では海岸からはい上がった波と、川から溢れた波が重なり、二つの橋が破壊して逃げ場を失なった人達が多く遭難したという。

そのほか印南町内の浸水高を示す記録に、礼ノ辻で2尺6~7寸、浜の恵比須神社の階段2段余、印定寺の門柱に1尺2寸潮が上がったとある（地震史料）。戦前の地形図に町内の海岸道路の水準点の値が4.4mであり、津波が町内全域に溢れて大被害を与えたことから、波高は5.5~6mと推定される。

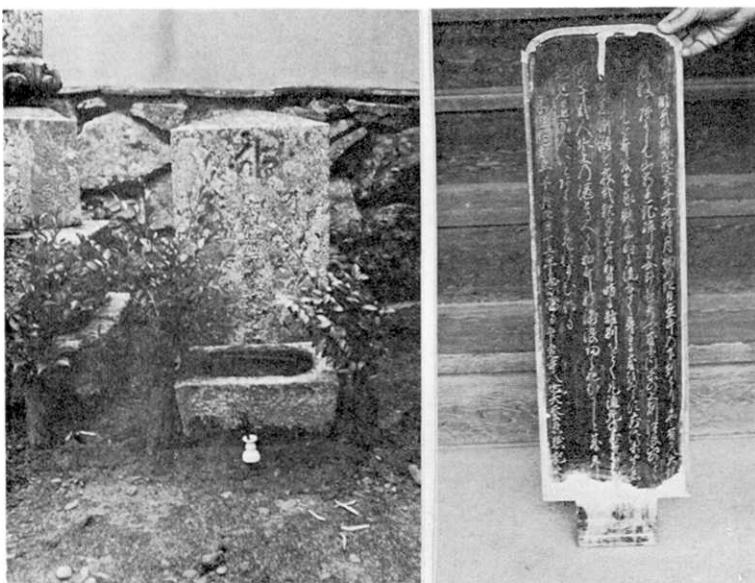
Fig. 10a. Monuments of the 1707 Hoei tsunami at the Injoji Temple in Inami. The writing says that 162 persons were drowned and three villages were washed away. Tsunami height was 5.8–6.3 m above M.S.L.

者の法名が列記されている (Fig. 10a). また印定寺の境内に“高波溺死靈魂之墓”と刻んだ享保4年建立の供養碑がある (Fig. 10a)。その碑文には「宝永四丁亥初冬四日午之下刻、有大地震、而山崩地裂、同未之上刻、凹凸而津浪揚來、家財牛馬不及老若男女、流死之輩凡百七十有余人也、近見遠聞人最哀思侍者也。」

碑文によれば、印定寺では宝永津波の浸水高は安政津波より 30 cm ほど上回ったことになり、宝永津波の高さは平均海面上 5.8~6.3 m と推定される。安政津波の犠牲者は、宝永津波のときよりきわめて少数であった。これは、前日の東海地震で心の準備が大きくなりしたと、安政津波の記録から読みとれる。

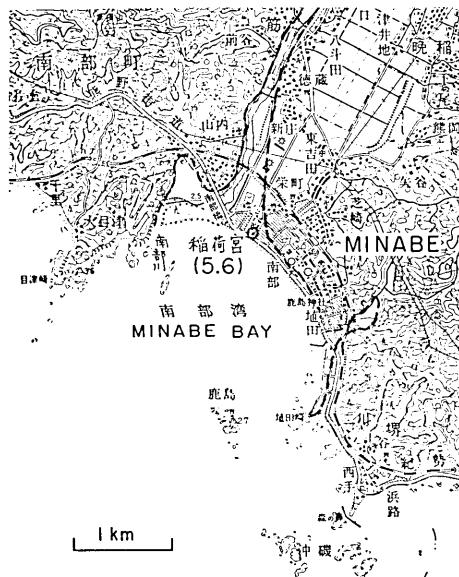
Fig. 11. Estimated height (unit: m) and inundation area of the 1854 Ansei tsunami at Minabe.

安政津波の状況は、“熊代繁里手記”（地震史料）によれば次の通りである。地震後しばらく間をおいて津波が押しよせてきて、南道村稻荷宮の石段 1 段目に潮が上がった。埴田村では椿坂口の道路を越え、南谷の田が7~8分浸水、山内村では中内まで侵入して田に打上がった魚を拾ったとある。また、引き潮のとき海岸から 1 町ほど干上がり、大きな波が 3 回あった。この津波で南部川流域の被害がもっとも大きく、20数ヶ所の田畠が流れ、東岩代・西岩代両村も 3~5 町の田の流失が記録された。埴田ではビワ山のビワに潮がついて枯れたが、他所に比べて平穏であったとある。南道の稻荷宮の石段 1 段目に潮がついた記録を手掛かりに、ハンドレベルで測ると、津波の高さは平均海面上 5.6 m となる。

宝永津波では山内村の南部川河口付近で、「人家残らず流失し、年を経てやや古に復した」とあり、安政津波と同様に南部川流域の被害が大きい。しかし埴田の鹿島神社付近では「この里には浪も来たざりけり」とあり、被害は受けなかった。現在、神社付近の水準点の値は 6.3 m であり、宝永津波の高さは 6 m 程度に見積もれよう。市街地の前面には高い防潮堤が延々と築かれており（天端高はハンドレベルで測ると、平均海面上 7.4 m），将来の津波に対して、宝永・安政津波の記録が示すように、南部川の河口地域が要注意であろう。

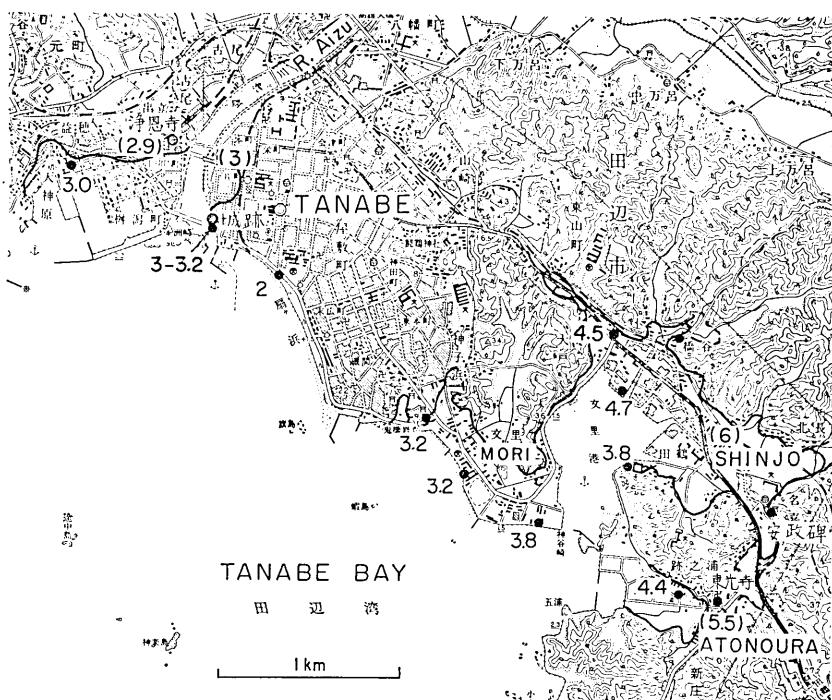
Fig. 12. Inundation heights (unit: m) and area (solid line) of the 1946 Nankaido tsunami at Tanabe and Shinjo. Estimated heights (unit: m) and inundation area of the 1854 Ansei tsunami are shown in brackets and broken line, respectively.

地正面からの津波侵入は免かれてきたが、北側の会津川流域と南部の神子浜地区の被害が繰り返された。1946年津波では浸水家屋1,900戸、流失家屋167戸を記録し、津波の高さは会津川河口付近で3~3.2m、文里では3.8mと測定された。波高は周辺の地域と比べてそれほど大きな値ではなかったが、被害戸数が多い。地震による犠牲者を加えると、死者・行方不明合せて89人にのぼり、和歌山県下で最大の犠牲者を記録した。

会津川西岸に溢れた津波は、淨恩寺の本堂縁まで上がった記録から（Fig. 12a），会津川の水面を基準に浸水高を測ると、2.9 m になる。会津川東岸の本町市街地における路上からの浸水高の記録によれば、津波の高さは平均海面上 3 m と推定される。

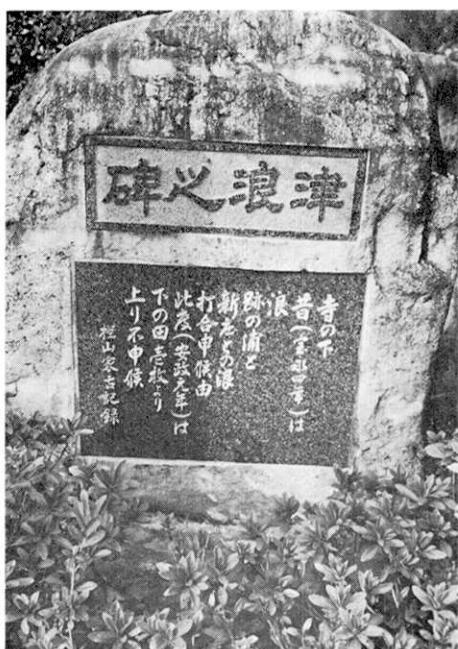
Fig. 12b. Monument of the 1854 Ansei tsunami at the Toko Temple in Atonoura. Inundation levels of the tsunamis in 1707 and 1854 are described.

跡之浦の集落を見おろせる高台に東光寺があり、その門前に昭和48年に建てられた真新しい津波碑がある (Fig. 12b)。これに次のような津波記録が刻まれている。「寺の下、昔（宝永4年）は浪、跡の浦と新庄との浪打合申候由。此度（安政元年）は、下の田壱枚より上り不申候。樅山家古記録」。

安政津波は1946年の場合と同様に、山のつけ根まで潮が溢れ、言い伝えをもとに測量された津波の高さは 8.4 m と示された（吉信、1961）。しかし、1946年津波の記録から判断すれば、5.5 m ぐらいの値が妥当ではなかろうか。現在、跡之浦の海岸は広く埋立てられ、宅地化がすすみ、文里港口と跡之浦の海岸にはチリ津波の対策工事1号として、天端高 3.0 m（平均海面上）

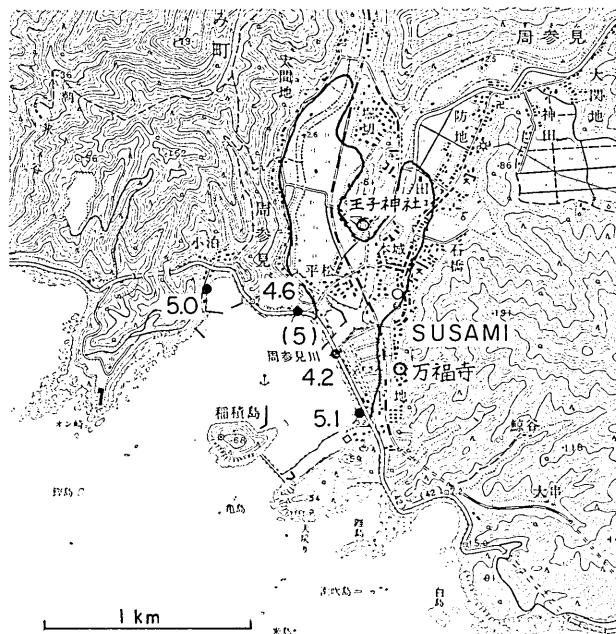
Fig. 13. Inundation heights (unit: m) and area of the 1946 Nankaido tsunami at Susami. Estimated height of the 1854 Ansei tsunami is shown in brackets.

1946年津波は周参見の町に猛威をふるい、17人の水死者を出した。周参見川流域の低地に溢れた津波は鉄道付近にまで達し、津波の高さは4.2~5.1 mと測定された。万福寺境内には“津波乃碑”と題した記念碑があり(Fig. 13a)，そのときの状況を次のように記してある。

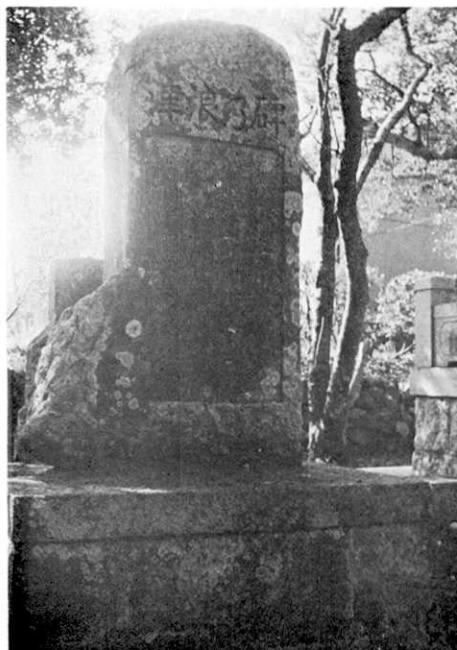
Fig. 13a. Monument of the 1946 Nankaido tsunami at the Manpuji Temple in Susami. The writing says that 403 houses were inundated and 17 persons were drowned. Tsunami height was 4.2-5.1 m above M.S.L.

「昭和二十一年十二月二十一日午前四時二十分、突如大地震起り直後十分にして海嘯を伴ふ津浪数回襲来し、其の高さ二丈七尺、下地防潮堤を越すこと五尺、警察附近を残し悉く浸水、横町八尺堀地本城平松一部は床上に達し、波頭は嶋の神畠地に及ぶ。流失倒壊百三十六戸、浸水四百三戸、死者十七名、漁船流失四十一隻、耕地荒廃六町歩、財貨流失数千万

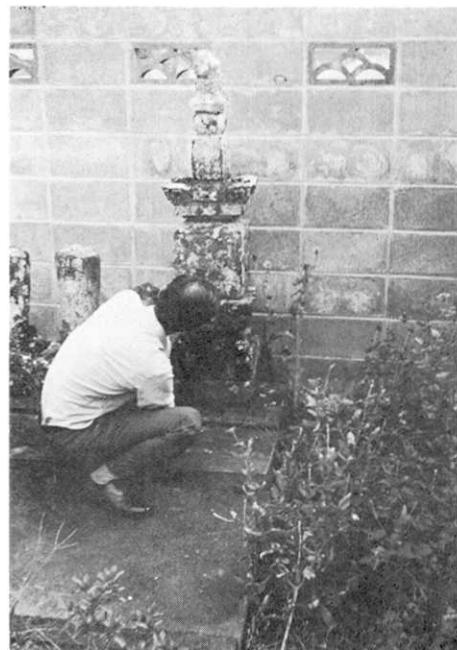
Fig. 13b. Monument of the 1707 Hoei tsunami at the Manpuji Temple in Susami. The writing says that 134 persons were drowned in this village.

一方、宝永津波の記録として、万福寺の墓地内に犠牲者を供養した宝きよ印塔がある (Fig. 13b)。享保 8 年 (1723 年) 10 月に建てられたもので、かなり磨滅して碑文の全文ははっきりしないが、「溺水死亡者……百三十四人」と記した文字が読みとれる。水死者がきわめて多いことから、津波が集落深く侵入して猛威をふるったことに疑いない。町の地

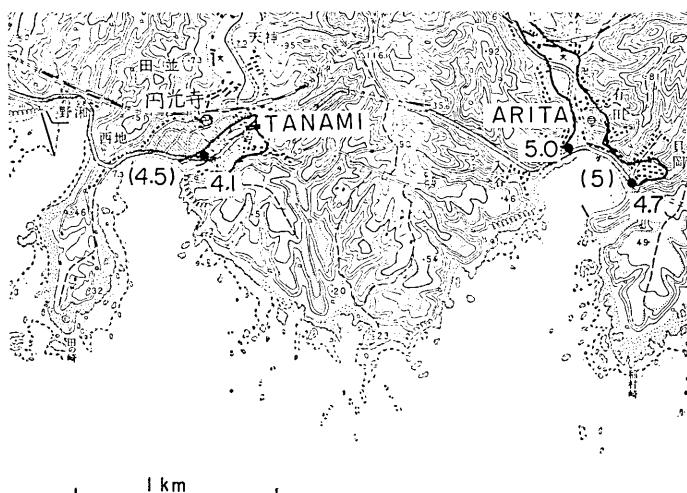
Fig. 14. Inundation heights (unit: m) and area of the 1946 Nankaido tsunami at Tanami and Arita. Estimated heights of the 1854 Ansei tsunami are shown in brackets.

潮岬から周参見に至る枯木灘沿岸は、岩礁が沖に広がり、磯釣場として有名であるが、岩礁で形成された湾奥に集落が分布している。田並もこのような地形条件のもとにあり、1946年津波は田並川流域の低地に溢れ、津波の高さは4mであった。なお、東隣りの有田では、これより1mちかく上回り、大きな被害を受けた。

安政津波では「有田半分流失、田並四五軒流失」とある(串本町誌)。1946年津波の場合と同様に、安政津波の田並の被害状況は有田より軽く、津波の高さは4.5m程度と思われる。

宝永津波では、海岸から300mほどはいった円光寺まで波先がきたとある。円光寺石段下の道路面の地盤高は、ハンドレベルで測ると平均海面上で3.6mあり、津波の高さは5mぐらいであったであろうか。

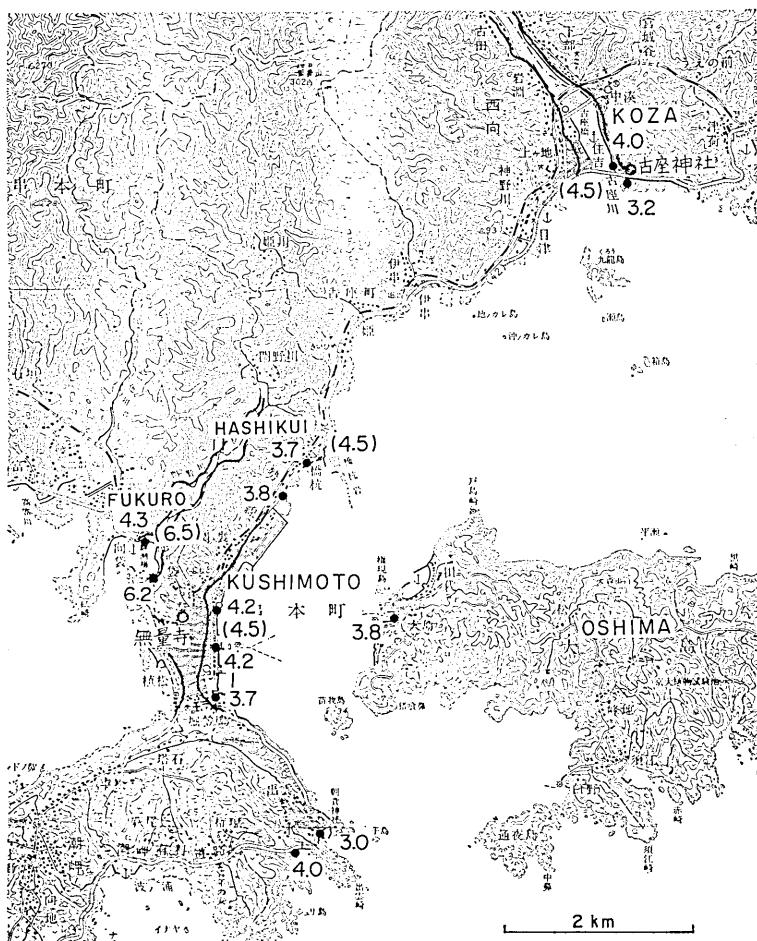
Fig. 15. Inundation heights (unit: m) and area of the 1946 Nankaido tsunami at Kushimoto and Koza. Estimated heights of the 1854 Ansei tsunami are shown in brackets.

1946年津波の高さは4.2m、東岸の市街地に溢れた。道路上の浸水高40~50cm、6,000戸の家屋が浸水し、50戸が流された。これに対し、串本西部の袋では津波は異常に高くはい上がり、津波の高さ6.2m、クジ野川を1kmほど遡上して流域の低地に溢れた。なお周知のように、串本付近はこの地震で70cmの地盤隆起をおこした。

安政地震のときも地盤が3~4尺隆起し、家屋の傾斜や石垣の崩壊が多数あった。津波によって海水が4回干満を繰り返し、海岸から1町ほど陸上に溢れ多数の家が水没しなったが、流家は下浦と宮川尻で1戸だけあったとある(串本町誌)。津波の高さは1946年と大差なく、4.5m程度と推定される。しかし、袋では集落の大半が流れ、港内の15~16隻の船を押流し、クジ野川の八幡宮下まで打上げられたものもあった。今回の調査では八

幡宮の位置を確認できなかったが（クジ野川の集落には橋杭から山越えしてはいり、袋から通じる道はない），津波はクジ野川を2kmほど週上したようである。当時、河口付近で津波をさえぎる鉄道の築堤はもちろんなく、津波の週上しやすい地形であった。津波の高さは、袋の海岸で6.5~7mとみなせよう。

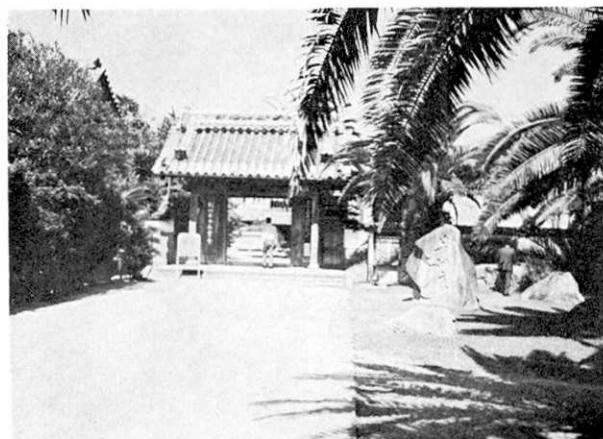
Fig. 15a. The Muryoji Temple in Kushimoto was washed away by the 1707 Hoei tsunami. Estimated tsunami height is 5-6 m.

宝永津波の記録はあまり見出されないが、無量寺（Fig. 15a）の堂が流れ、過去帳や串本の旧記が流失したという（串本町誌）。無量寺は1946年津波には影響なく、また安政津波もこの地点まで波先は達しなかったであろう。寺付近の地盤高は地形図によると約3mであるから、宝永津波の高さは5~6mと推定される。

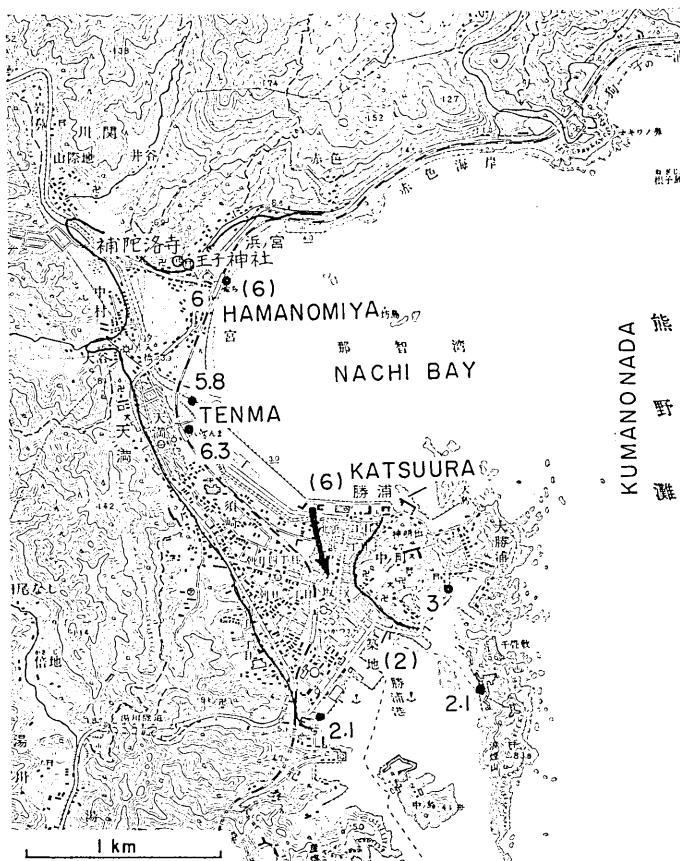
Fig. 16. Inundation heights (unit: m) and area of the Tonankai tsunami (Dec. 7, 1944) at Nachi-Katsuura. Estimated heights of the Ansei Tokai tsunami (Dec. 23, 1854) are shown in brackets.

1946年南海道津波では津波の高さ 2 m 程度、勝浦港の岸壁をこえ低地に溢れたがたいしたことはなかった。しかし、1944年東南海津波は猛威をふるい(表、1946)、浜ノ宮の堤防をのりこえた津波は那智駅のホーム上 20 cm に上がり(平均海面上 6 m)、浜ノ宮の集落に侵入した。天満では堤防が欠損し、鉄道築堤をのりこえて洪水のように渦流が勝浦の市街地から南側の港へ流れ出た。市街地の低地では潮位が路上 1~1.5 m も上がり、水死者 27 人、流失家 76 戸、床上浸水 621 戸という大きな被害を受けた。

また“熊野年譜”によれば「勝浦大浪入家を浸し天満下地流家、須崎不残流れ行、浜の宮大半家甚敷三軒残る」とある。これらの記録から、安政東海津波は浜ノ宮で地上 1.2~1.5 m も潮が上がり、天満から勝浦港へ波が通りぬけ集落を洗い流したことがわかる。この状況は1944年津波ときわめてよく似ており、津波の高さは 6 m²と推定される。現在、天満から勝浦に至る海岸は、100~200 m の幅に浜が埋立てられ、海岸地形が変ってきた。

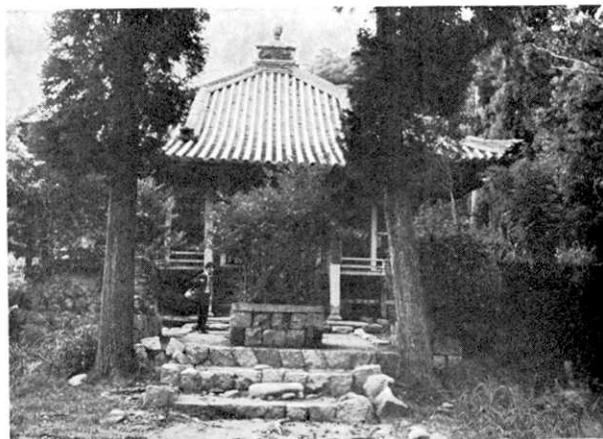
Fig. 16a. The Kan'nondo in Hamanomiya was flowed by the 1707 Hiei tsunami. Estimated tsunami height is 6–7 m.

觀音堂は海岸から約 200 m はいった集落奥の山ぎわにある (Fig. 16a). 觀音堂の隣りにある王子神社の境内から、海ぎわの那智駅は見とおせるところにあり、ハンドレベルでのぞくと、境内と駅のホームは同じレベルである。ホームは現在 20~30 cm カサ上げされているが、1944年東南海津波のときホーム上 20 cm に潮が上がり、津波のさは平均海面上 6 m であった。補陀洛寺が流れたことから、宝永津波の高さは1944年津波より上回り、6~7 m ぐらいであろう。

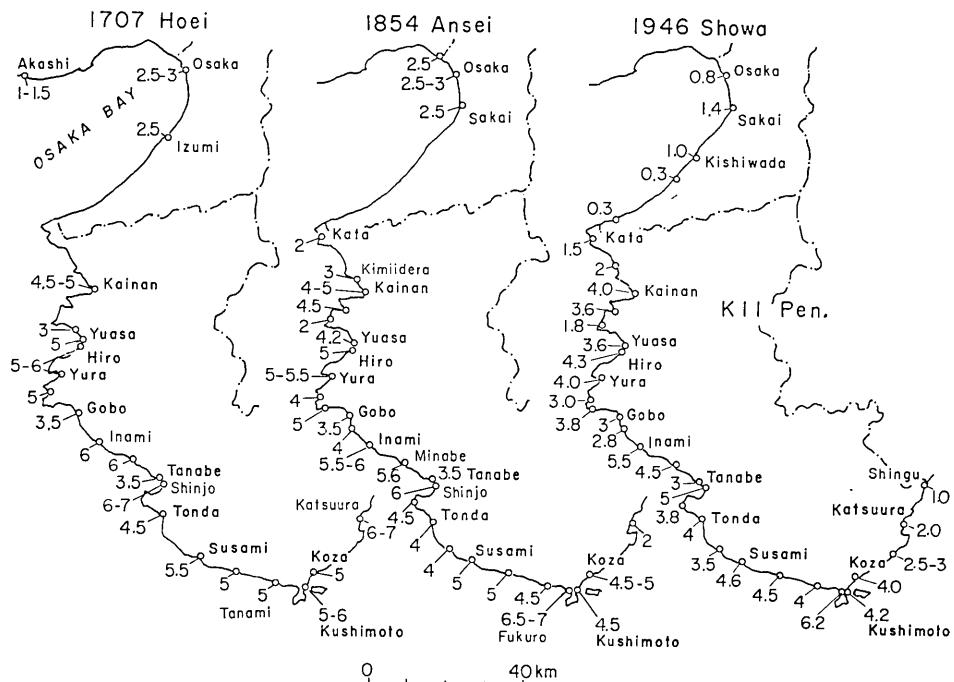
Fig. 17. Distribution of the inundation heights of the Nankaido tsunamis of 1707, 1854 and 1946 (unit: m).

以上、大阪から紀伊勝浦間における各地の現地調査で推定した宝永・安政南海道津波の波高と、各機関で実測した1946年津波の波高をまとめると、Fig. 17 のようになる。Fig. 18には、各津波の波高分布のパターンを示す。図示のように、和歌山県沿岸ではそれぞれの分布パターンはよく似ており、有田・日高川のような大きな川の河口付近の波高は周辺の値より小さく、湾奥に位置した広・新庄・袋などの地域が、共通して大きな波高を示している。

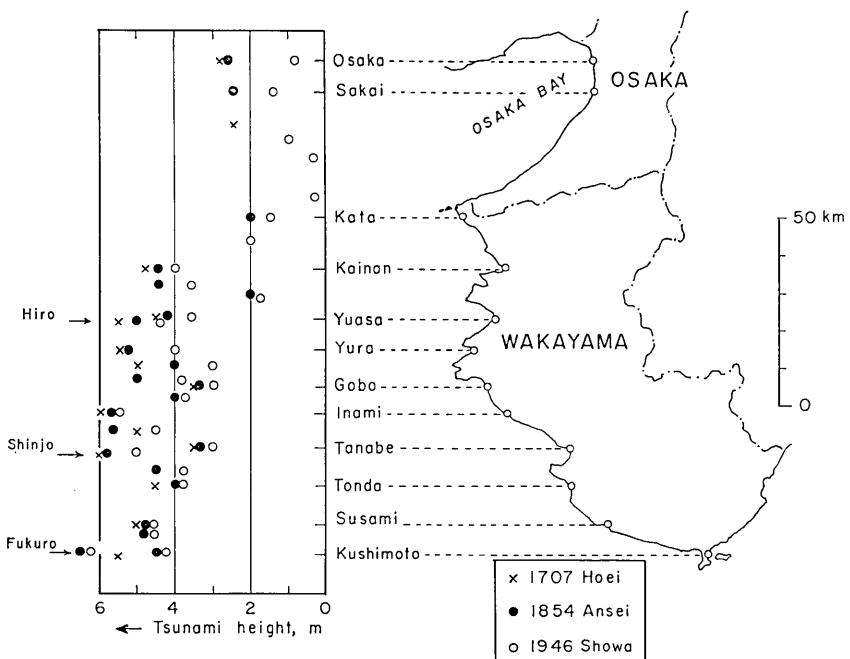
Fig. 18. Comparison of the inundation heights of the 1946 Nankaido tsunami with those of the 1707 Hoei and 1854 Ansei Nankaido tsunamis.

なり、安政津波の波高は1946年のものより1.2倍ほど大きい。しかし、大阪湾沿岸ではかなり様子が異なり、1946年津波では大阪で1m程度の波高であったのに対し、安政津波の場合は3倍ちかく波高が上回った。

一方、宝永津波では和歌山県沿岸の平均波高は5.0mとなり、安政津波より20cmほど高く推定された。また大阪湾沿岸では、安政津波の場合と同様な分布パターンがみられる。
