## 7. 九十九里浜における延宝(1677年)・ 元禄(1703年)津波の挙動

——津波供養碑の調査から——

地震研究所 羽鳥徳太郎

*7. Behaviors of the Kanto Tsunamis of 1677 and 1703 along  
Kujukuri-hama: From the Field Investigation of Old Monuments.*

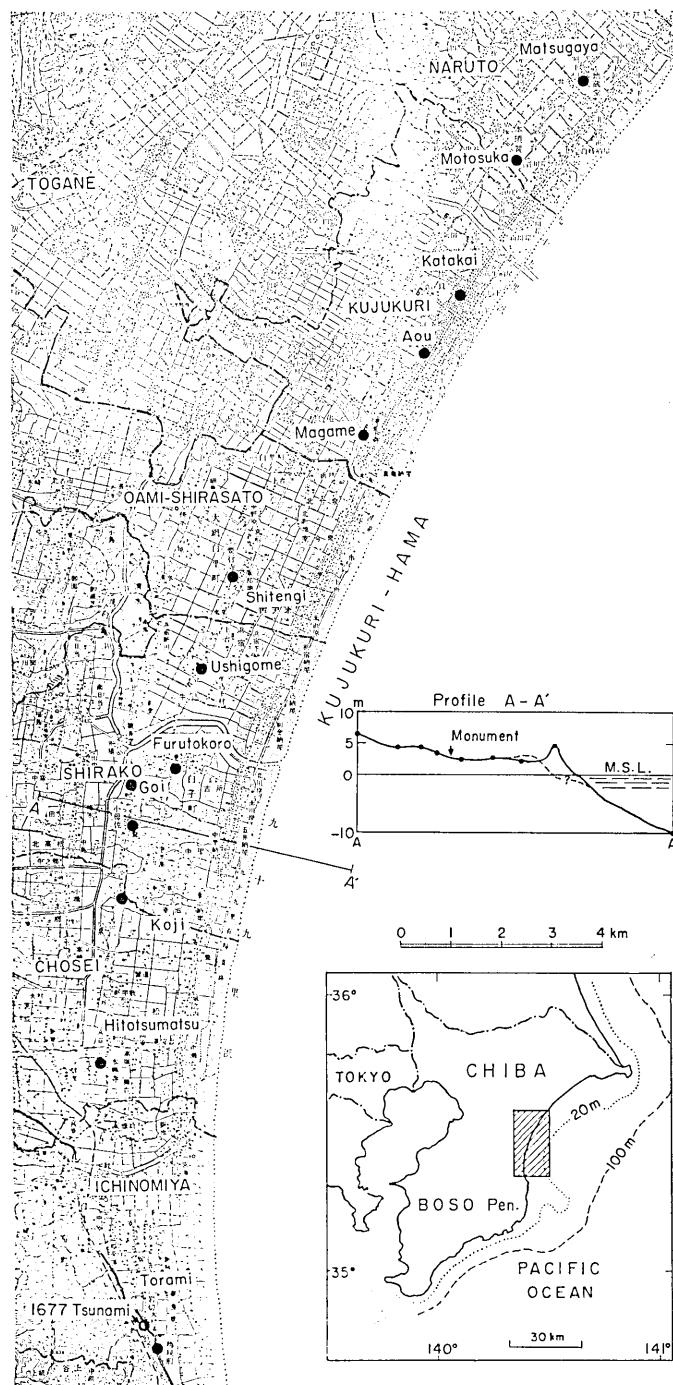
Fig. 1. Distribution of the religious monuments of the 1703 Genroku tsunami along Kujukuri-hama. Topographies of profile line A-A' in the present and 1703 are shown by solid and broken lines, respectively.

供養碑・無縁塚の所在地を Fig. 1 に示す。これらの津波碑は、旧村単位に被災後間もないときに建てられ、また近年になって古い石碑の脇に再建されたものがある。また、現在塚だけが残り、石碑がないところもある。これらは、寺院の境内・共同墓地と、そのほかに道路脇や田畠のなかなど、あまり人目につかないところに建っている。以下、町村ごとに各津波碑の現状と主な史料を解説しよう。

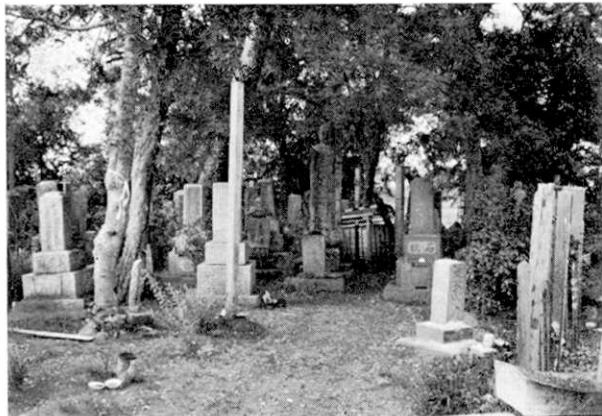
Fig. 2. Religious monument (center) of the 1703 Genroku tsunami at Matsugaya.

「山武郡旧縁海村大字松ヶ谷 地蔵堂千人塚あり、元禄の震災にあい溺死した者を合葬し其の墳上に高さ一丈許りの石地蔵を安置し」また「死者の数詳らず、蓋名称に因れる者ならん」とある（長生郡誌）。住民に教えられた場所は、海岸から 1.2 km ほど離れ集落（宿ノ下岡）のはずれの共同墓地である。現在塚はなく、記録にあるような宝永の年代を刻んだ大きな石地蔵が、墓地の中央に建っている（Fig. 2）。

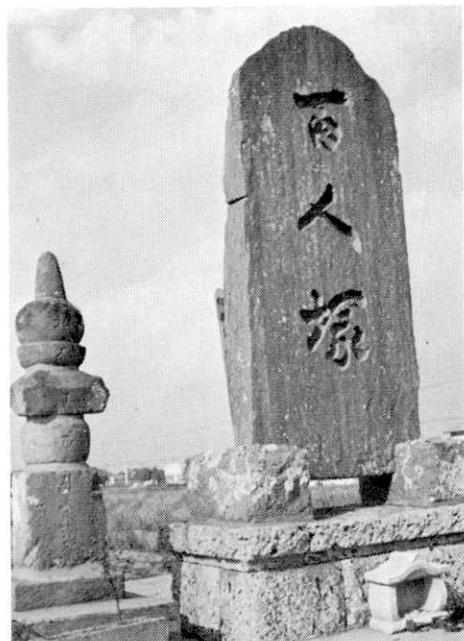
Fig. 3. Religious monuments of the 1703 Genroku tsunami at Motosuka. 96 persons were drowned in this village.

旧鳴浜村本須賀の津波碑は、いまから 36 年前に、今村（1943）によって初めて紹介された。しかし、1 例だけ取りあげた短い記事であったので、九十九里浜の津波の重々さに、だれも気づかなかったようだ。津波碑は現在、海岸から約 1.3 km 内陸の地盤高 2 m の畠の中にある。Fig. 3 に示すように、“百人塚”と刻まれた大きな石碑は、昭和 2 年に大正寺とその檀家によって建てられた。その左側の印塔が古く下半部が折れてなくなり、上半部を再建したものである。これには、“上総国本須賀 大水溺死”と刻まれた文字が読みとれる。

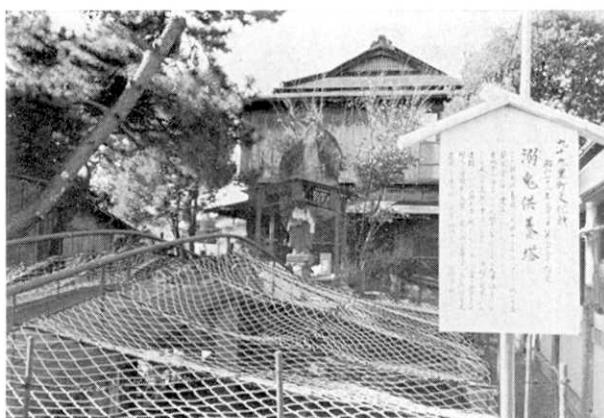
Fig. 4. Religious monument of the 1703 Genroku tsunami at Katai. 1050 persons were drowned in Kujukuri Town.

片貝北ノ下のバス通り脇に、天保 13 年に建てられた、「溺鬼供養塔」がある (Fig. 4)。石碑の裏面には長文の碑文が刻まれており、その一部に「浪嘯巨浪山立奔突崖岸瀬海一帯」とある。石碑は現在九十九里町の文化財に指定され、高札の説明文に次のように記してある。

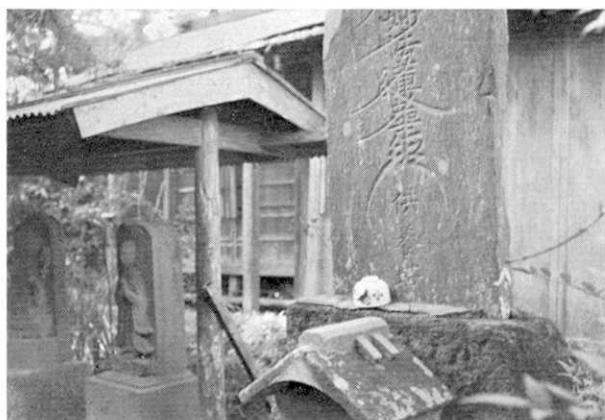
Fig. 5. Religious monument of the 1703 Genroku tsunami at Aou.

粟生納屋の津波碑は、バス通りから少し脇道に入ったところにある。元禄津波のものとわかる碑文ではなく、4~5基の石碑が並ぶなかに、もっとも大きな石碑に“供養碑”と刻まれている(Fig. 5)。これは昭和12年に建てられたもので、古いものは見当らない。

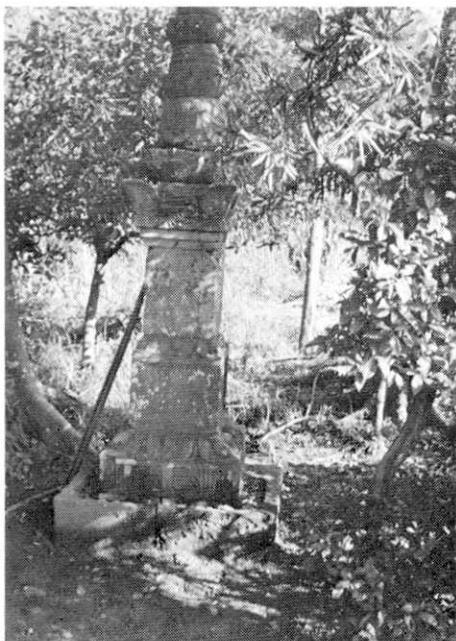
Fig. 6. Religious monument of the 1703 Genroku tsunami at the Jotai-ji Temple in Magame.

真亀の淨泰寺には2基の津波碑がある。いずれも古いもので、山門前の宝きよう印塔(Fig. 6)の台座には碑文が刻まれているが、磨耗して読みとれない。寺の裏手にある供養碑には「宝暦五乙亥大霜月廿二日、津浪精靈有無ニ縁万忌」と記してある(Fig. 7)。

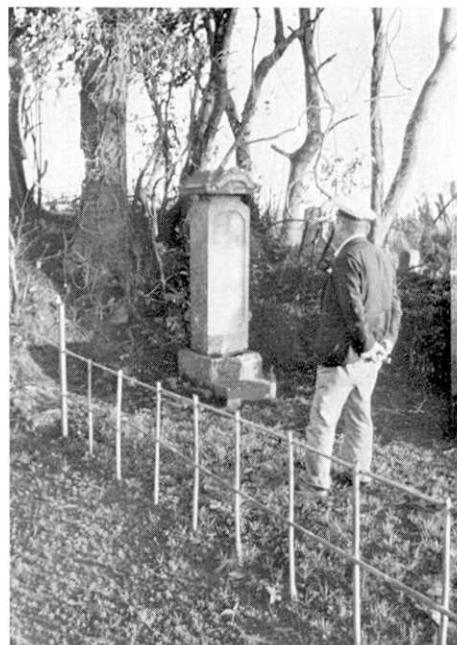
Fig. 8. Religious monument of the 1703 Genroku tsunami at Furutokoro. 270 persons were drowned in this village. There are five old monuments in Shirako Town.

牛込の南入地墓地に寛政 11 年（1799 年）に建てられた供養碑があり、これに「元禄十六年歳貯癸未 東海激浪溺死五十七人己未亡人精霊」とある。また、牛込下村に竜神といわれる小社がある。ここにも溺死者十数人を葬ったと言われているが、現在石碑はない。古所高の集落のはずれに、「つなしろ様」と呼ばれる供養碑がある。安住寺の所管で、Fig. 8 に示すように立派な石塔である。これに「元禄十六年末十一月二十三日津浪諸精霊老若男女二百七十余名遷為」と刻まれ、正徳五年（1715 年）の年号も読みとれる。犠牲者の 13 回忌を供養して建てられたものであろう。津波碑のあるところは、周辺よりやや高台になっており、檀家総代の緑川 澄氏によると、ここに多くの人が難をさけ、また水死者の多く出たのもこの塚の周辺であったと伝えられている由。

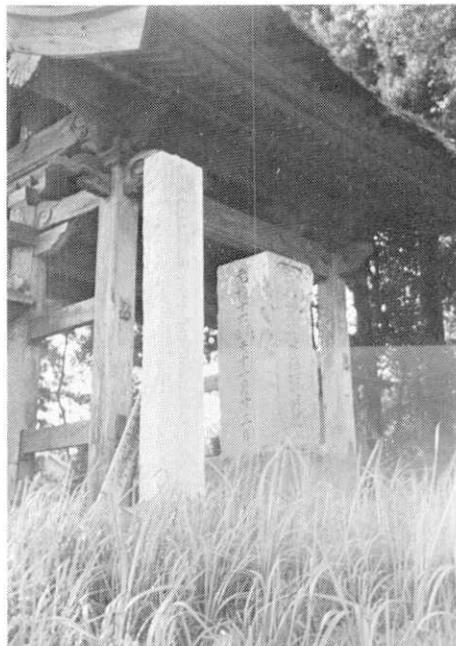
Fig. 9. Religious monument of the 1703 Genroku tsunami at the Honko-ji Temple in Hitotsumatsu. The writing says that 384 persons were drowned in this village.

本興寺山門前に、「元禄十六癸未天十一月廿三日」と刻まれた古い石碑と、250年忌にあたる昭和27年に建てた2基の供養碑がある（Fig. 9）。また、本堂内には被災当時の大型の位牌がまつられ、これに犠牲者の法名がこまごまと列記され、女性名が多い。

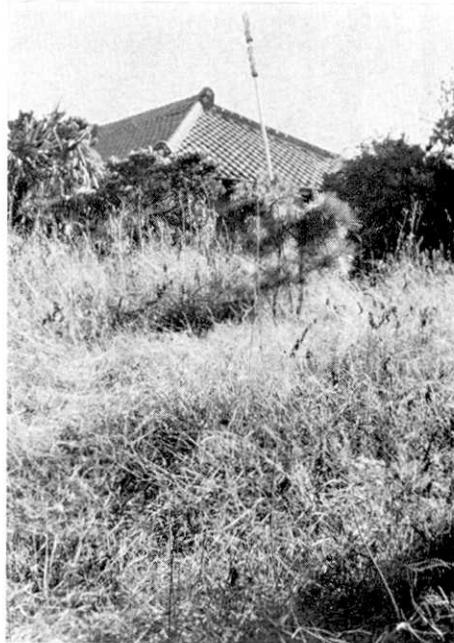
Fig. 10. Religious monument of the 1703 Genroku tsunami at Gongenmae, Torami.

東浪見の権現前には、集落内に無縁塚が残っている。国道から少し脇道に入ったところに30坪ぐらいの空地が小高くもり上がり、その中央に“嘉永三年”と刻まれた小碑がある。毎年3月に供養しているそうで、その名残りの“ぼん天”が建っていた（Fig. 10）。この付近の水準点は現在5.7mであるが、津波は国道近くの山の根まで達したらしい。

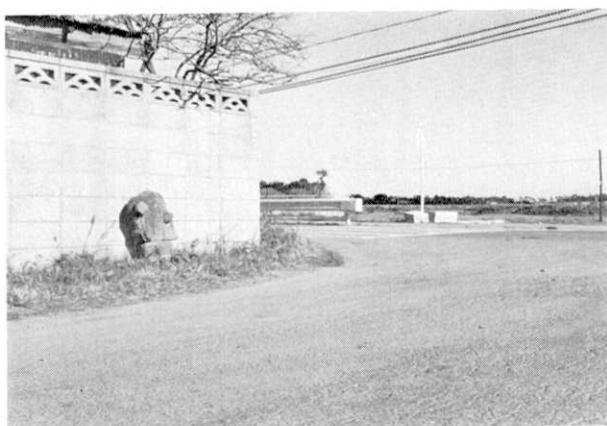
Fig. 11. Religious monument of the 1677 Enpo tsunami at Torami. 97 persons were drowned in this village by the Enpo tsunami (Nov. 4, 1677). It is said that the monument was built at the tsunami front which is 6.0 m above the present sea-level.

東浪見の国道脇に、“浪切地蔵”と呼ばれる首のとれた石地蔵がある（Fig. 11）。史蹟の標示はないが、延宝津波がこの付近まで侵入したと伝えられている。いまの海岸から1.5kmもあり、東浪見では白子海岸よりも内陸深く浸水したことになる。この地蔵の建

つ並びに1等水準点の標石が埋められてある。現在の値は6.0mであり、単純にみれば、延宝津波の高さは東浪見で6mと見積もれる。

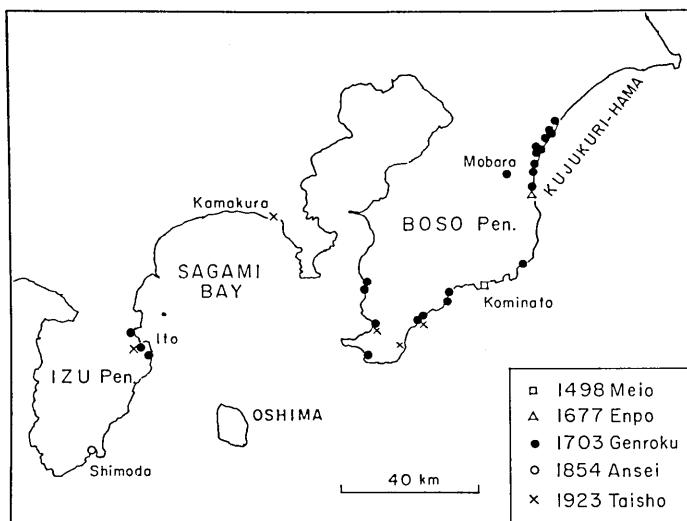
Fig. 12. Distribution of the monuments of historical tsunamis in the Kanto district.

九十九里浜における元禄津波の供養碑・無縁塚の現地調査をもとに、そのほかの史料も加えて、陸上に溢れた津波の状況を検討した。現地調査において、記録にのこる無縁塚の不明なところもあったが、多くの津波碑の所在が確認され、さらに九十九里町では新たに見出したものもある。Fig. 12は、これまで数回の現地調査から、関東から伊豆地域にかけて、所在が確認された各津波碑の分布を示す。図示のように、元禄津波の供養碑が九十九里浜から伊豆東岸まで広域にありその分布からも元禄津波の影響範囲が理解できよう。ことに九十九里浜のように、わずか30kmの狭い地域にかくも多数の供養碑が実在することは全国的に珍らしく、元禄津波によって各村落が潰滅的大被害を受けたことを如実に物語っている。被災前まで、九十九里浜のイワシ地曳網漁は、関西（大阪・和歌山）方面から多数の漁業者の技術指導を受けてきた。しかし、これら出稼ぎ漁業者は、九十九里浜が元禄津波で潰滅したことによって、漁場の受け入れ口を失い、生活困窮者が出て記録も残っている（菊地、1959）。
