27. 静岡県沿岸における宝永・安政東海地震の津波調査

地震研究所 羽 鳥 徳太郎

1. は じ め に

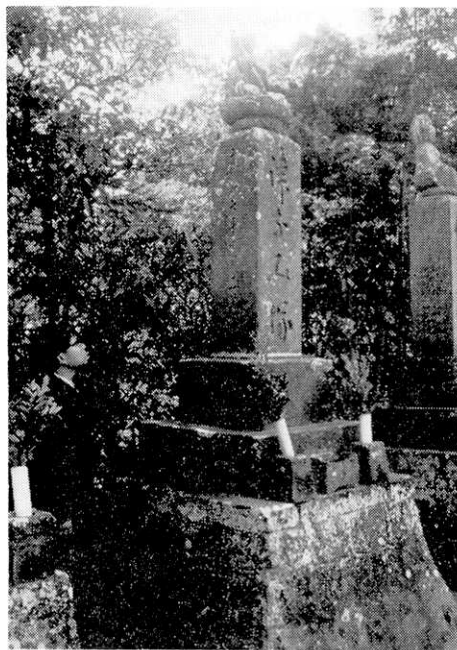
Fig. 3a. Religious monument of the 1854 Ansei tsunami at the Todenji Temple in Shimoda. 122 persons were drowned in Shimoda.

波犠牲者の供養碑が建ち (Fig. 3a), 津波の激しかったことを偲ばせている。

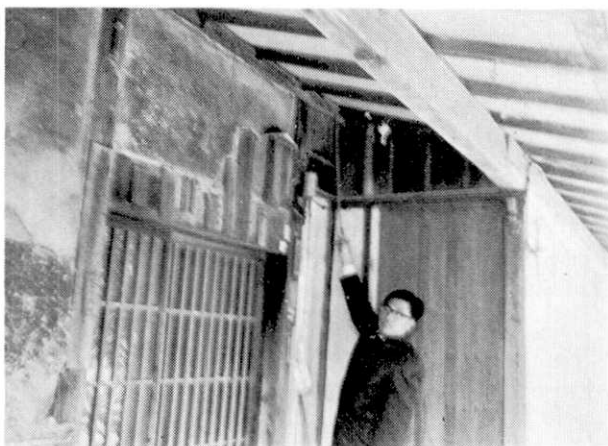
Fig. 11b. Trace of the inundation level (7.2 m above M.S.L.) of the 1854 Ansei tsunami at Tabi.

静浦沿岸 (Fig. 11) にも、安政津波に襲われた旧家が実在する。多比の山田久雄氏宅 (Fig. 11b) では、神棚の上まで潮がつかったと伝えられ、その浸水面は地上から 3.6 m に

も達し、津波の高さは調査のなかで最高の T.P 上 7.2 m と測量された。江ノ浦の小池煎氏宅の浸水面も地上 3.5 m の高さ、T.P 上で 6.0 m と測量された。いずれの家も崖下に建ち、家の骨組みは安政当時のままである。津波はおそらく、高潮のように、ゆるやかに押し上げたのであろう。

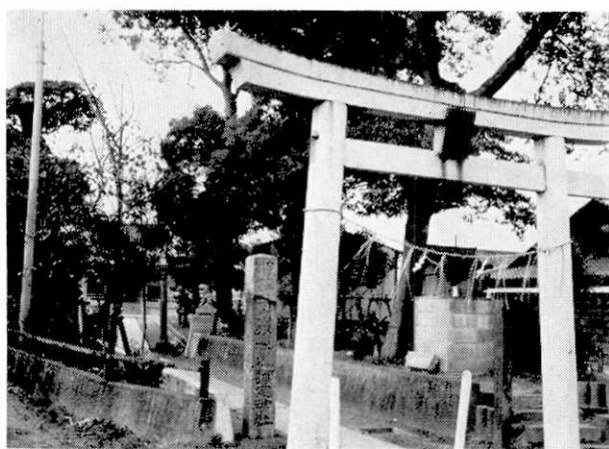
Fig. 13a. The 1854 Ansei tsunami inundated the Shirashige Shrine at Shimojima which is 4 m above M.S.L. and pine-trees died.

大里村誌に「大浪浜川を伝って来り白鬚神社附近迄潮水を運び来り、森の杉桧等為めに枯死す」とある。白鬚神社は川を 800 m ほどのぼった集落のはずれにあり (Fig. 13a), 境

内の地盤高は T.P 上 4.1 m と測量された。従って浸水潮位は 4.5 m 程度と思われる。海岸の波高は、これを上回ったであろうが、砂丘は乗り越えなかったらしい。
