## 69. 1968年十勝沖地震にともなう津波の調査

地震研究所 { 梶浦欣二郎  
羽鳥徳太郎  
相田 勇  
小山盛雄

### 1. 緒言

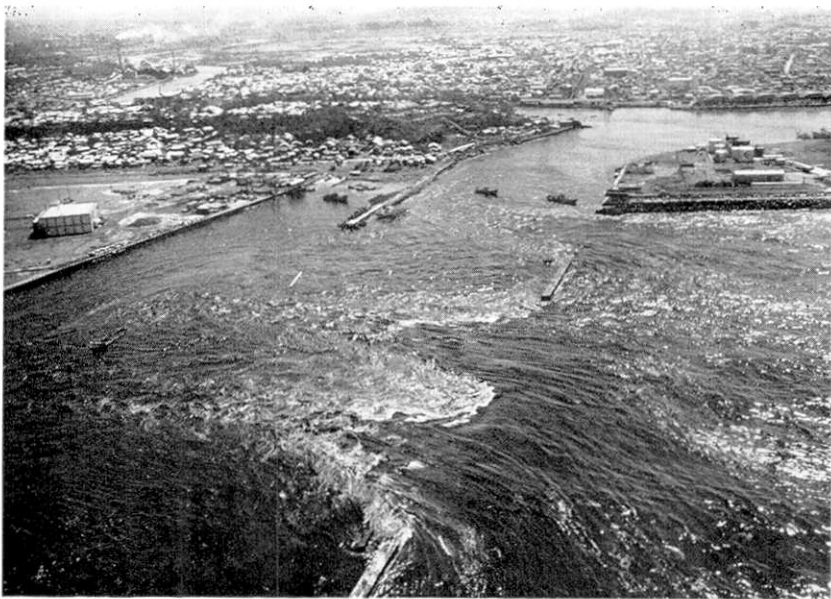
河原木地区の三角地工業地帯は、チリ津波のとき5.3mの潮位で全域が冠水したけれども、今回は護岸上に溢れる程度であつた。湊検潮所横の痕跡からの測定によると1.7mとなり、検潮記録上の最高波とほぼ等しい潮位が確められ、川の影響を受けて他点よりも小さい。またこの潮位はチリ津波より1.8m低くなつている。新井田川河口の突堤は津波によつて2箇所欠潰し、地震の4時間後撮影された読売新聞の写真では (Fig. 5) この欠潰後の地点から津波が激しく流入している有様がうかがえる。

Fig. 5. Tsunami flowing into Hachinohe Harbor through a gap in the damaged breakwater (courtesy of Yomiuri Press).

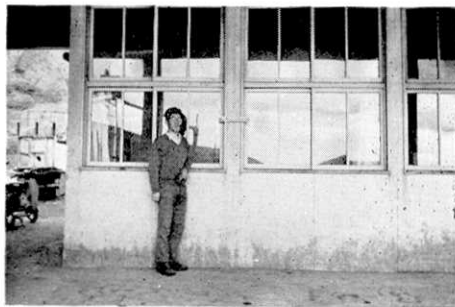
玉の脇漁港の漁港事務所では地上1.6 m浸水し、事務所前の検潮所も10時20分に冠水して記録不能となつた。当日の原記録を直接みると、津波は押し波から始まつている。漁協員の話によると、地震の30分後第1波が事務所内に浸水、第2波は土台まで上がり、11時頃の第3波は最も大きく、第1波より50 cm高い。同漁協事務所には Fig. 7 に示した通り、最高潮位面の指示板が打ちつけられてあつた。

Fig. 7. The level of the maximum wave at the office of a fisheries cooperative in Kuji.

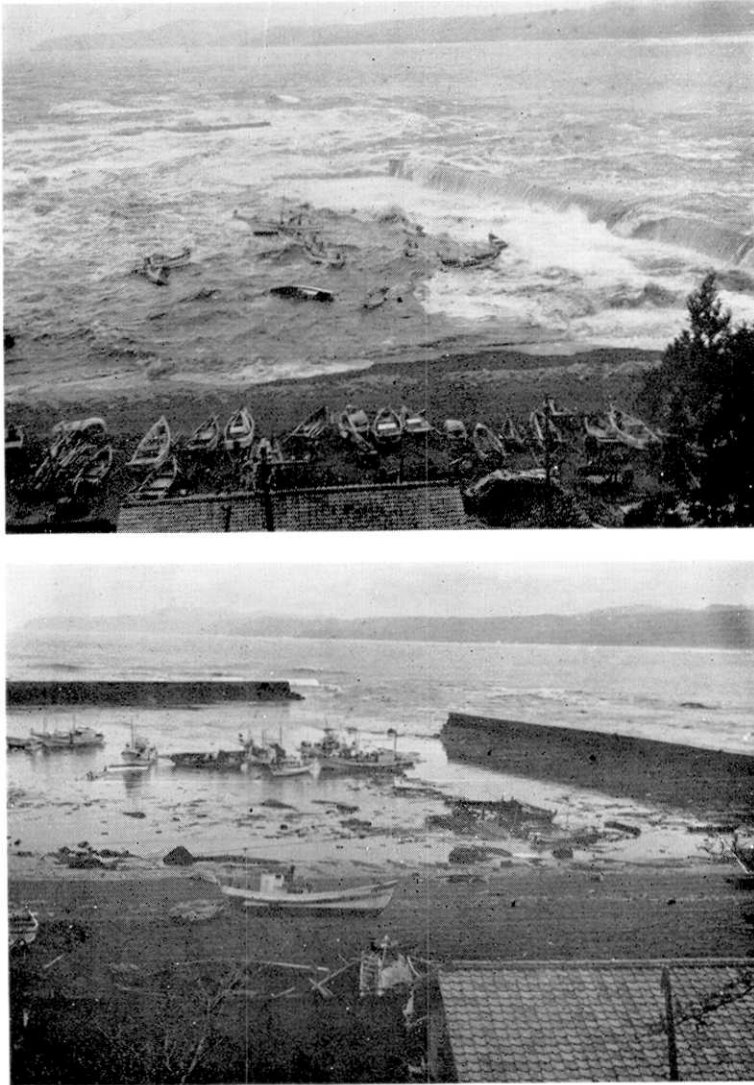
津波より引いたそうである。Fig. 8 は 宮城建設野田出張所によつて撮影された津波の来襲状況を示す。

Fig. 8. Surging wave (above) and abnormally low water (below) caused by the tsunami at the Noda fishing port (courtesy of Kuji Civil Engineering Office).

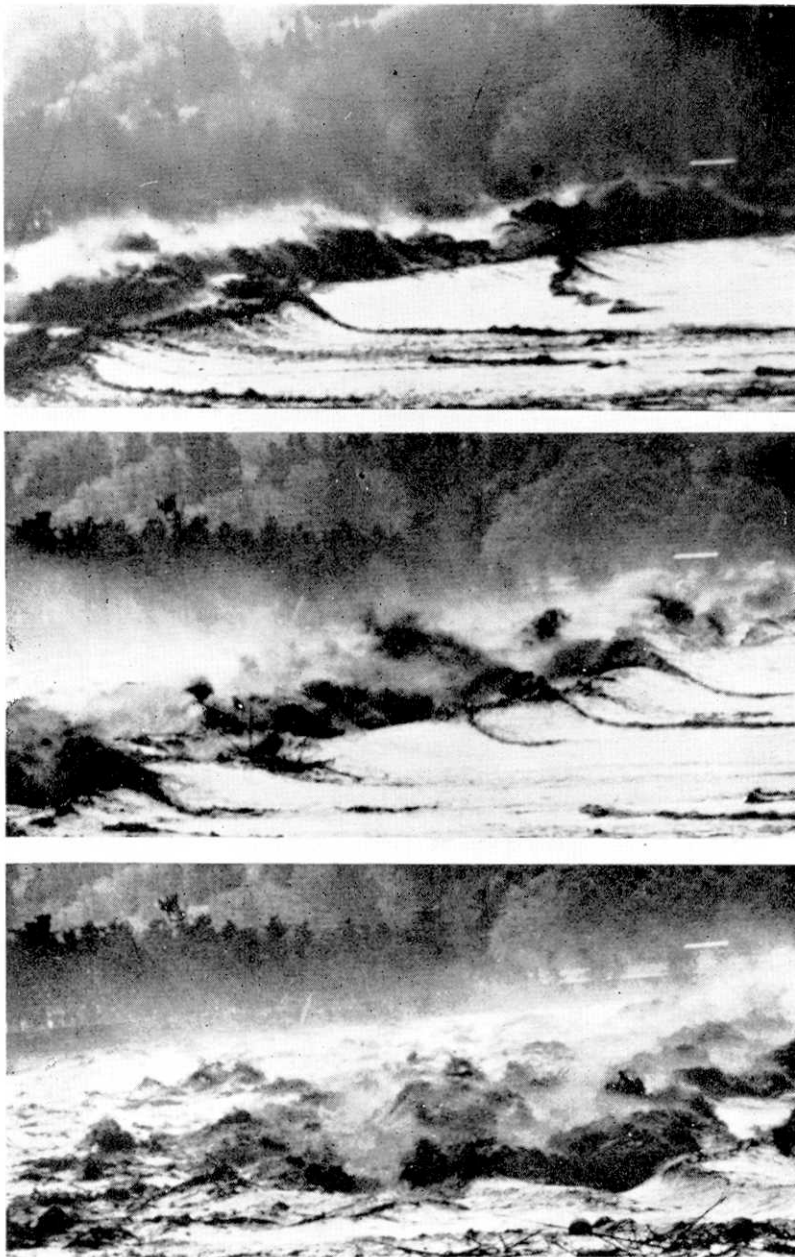
これで気付くことは、湾の中間付近から奥にかけて津波の高さが顕著に大きく、過去の近地津波と比較して、その分布を異にしている。この原因の一つとして、目撃者の証言にもあるように防波堤からの反射波と、セイシュの 2 次振動とが考えられる。なお、湾奥金浜付近で 13 時過ぎの津波が防潮堤で反射している光景を写真 (Fig. 11) で示す。この写真は津軽石漁協の沼里真澄氏が 200 mm 望遠レンズを使用し、赤前から撮影したもので、撮影間隔は 30 秒から 1 分ぐらいである。これを見ると、段波的な波の出来ていることがわかる。

Fig. 11. Tsunami reflection by a sea wall at the head of Miyako Bay (courtesy of Mr. Masumi Numasato).

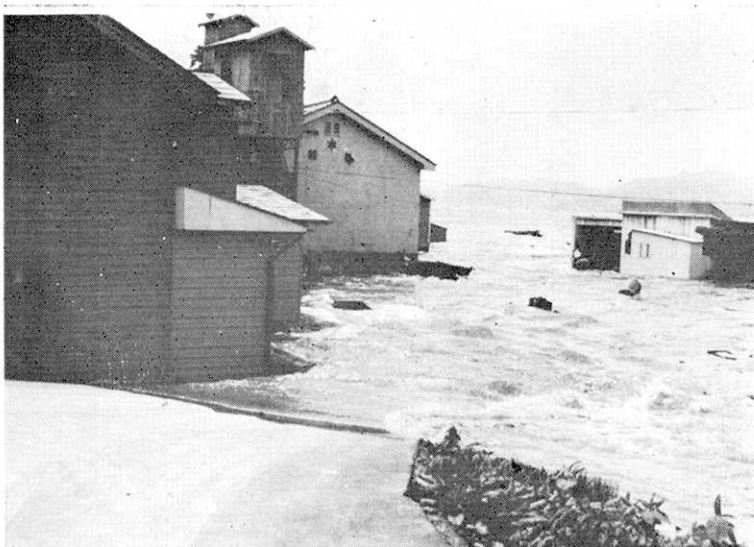
Fig. 14. Tsunami inundating the office of a fisheries cooperative in Funakoshi Bay (courtesy of Mr. Zen'ichi Sasaki).

**船越湾漁業協同組合** この場所は Fig. 11, No. 57 に示すように田ノ浜の部落からはずれた人家のない所へ、漁協の種々の施設が出来ていて、比較的地盤面が低いため、高い所で地上 1 m 以上の浸水を受け、各所に痕跡が残っている。襲来の模様は殆ど各地とも激しさを感じなかつたようである。ここでも、岸壁上で津波を見ていたが、水位が上がると共に高い所へ退避し、その間写真をとつたりする余裕があつたそうである。Fig. 14 は漁協の佐々木善一氏が撮影した浸水状況を示す写真である。

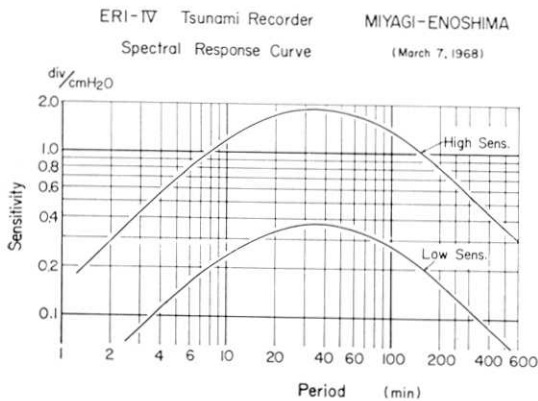
Fig. 19. Spectral response curve of ERI-IV tsunami recorder at Miyagi-Enoshima.

この津波計は水理的帯域濾波器をもっているのだから、周期特性がある。この濾波器の特性は周期約35分に極大をもち、長周期側、短周期側ともほぼ1オクターブ6db減衰するようなものである。従つて今回の津波のように比較的短周期のものの場合、その記録の振

幅は実際よりかなり小さくなっている。このように計器に周波数特性がある場合、その特性を補正して正しい波形を求める方法は地震計による地震記録などの場合にも行なわれている。ここでは津波の最初の部分の比較的短周期の波が計器の特性を強く受けているので、短周期側の特性のみを補正した記録を求めて見た。短周期側のフィルターの時定数を  $T$  とすれば、記録振幅  $y$  から、補正した真の値  $y_0$  は次の式によつて求めることが出来る。
