## 70. 1968年十勝沖地震の調査概要

特に北海道中南部地域について

地震研究所 { 太 田 裕  
音 田 功  
北海道大学理学部地球物理学教室 前 川 博

70. *Off-Tokachi Earthquake Occurred in May 16, 1968,  
 with Special Respect to Field Investigations in the  
 Southern Part of Hokkaido.*

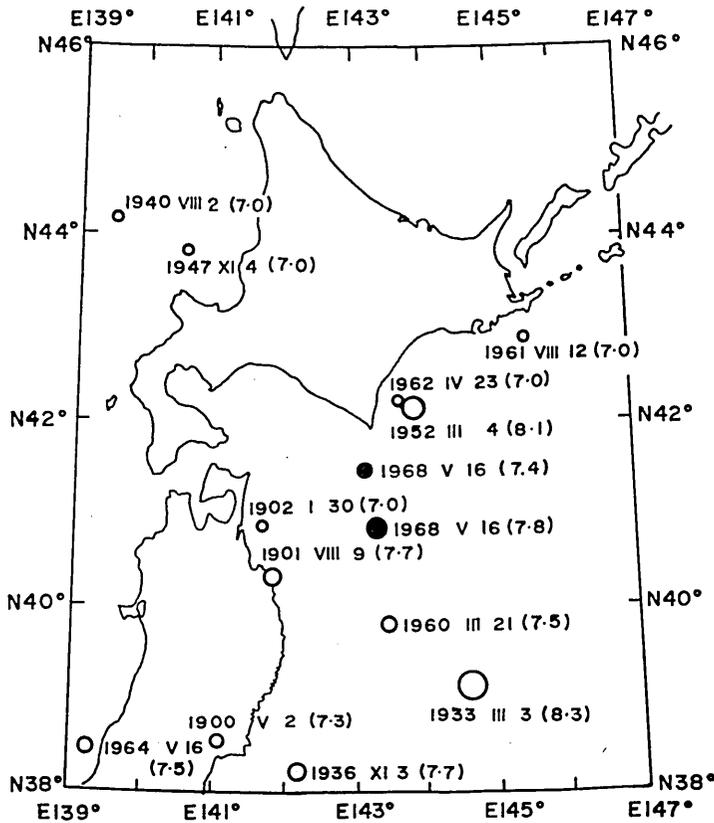
第1図 1900年以後東北日本に起つた地震 ( $M \geq 7$ ) の分布。  
括弧内の数字はマグニチュード。

1900年以来、北日本に起つたマグニチュード7.0以上の地震を宇佐美(1966)の表から抽出し、それに今回の地震を加えたものが第1図である。特に、1952年3月4日(M=8.1)のものは1952年十勝沖地震と、また1962年4月23日(M=7.0)のものは広尾沖地震と呼ばれている。三陸沖から、十勝沖を経て、千島沖に至る海域には、過去度々大地震が発生しており、それに大津波が伴い被害を大きくしている。今回の地震にも浦河附近で、最高2.85mの津波が押し寄せたが、幸いにも最高波の襲来がちょうど干潮時に当つていたので、大被害を出さずに済んだ。北海道における被害地震の詳細については、武者金吉(1953)や札幌管区气象台(1962)等の研究に詳しい。

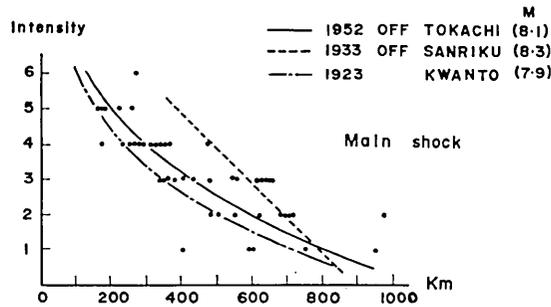
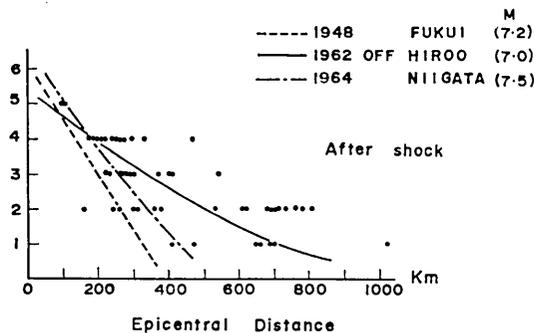
第2図 震度曲線による過去の地震と今回の地震の大きさの比較。  
黒丸が今回の地震。

第2(a)図は本震の震度曲線図である。同図に描き入れた線図はいずれも、中央气象台 (1953) からとつた。これをみると、関東地震と同程度かそれよりやや大きく、三陸沖地震に比べて小さい。そして1952年十勝沖地震と同程度と言うことが推論される。なお関東地震については後で再びとりあげる。

第2(b)図は余震に関する震度曲線図である。福井地震のそれは上掲中央气象台 (1953)

から，広尾沖地震については，札幌管区気象台その他（1962）所載の震度の値を用いて，筆者等が作成したものであり，新潟地震のそれは，気象庁（1965）から転載した。なお，新潟地震のマグニチュードは，裏日本で起つたいくつかの地震の震度曲線図と比較して，7.5 では過大評価であることが指摘されている（吉山，1964）。この図から，余震は福井地震や新潟地震より大きく，広尾沖地震とはほぼ同程度と見做される。ここで注意を要することは，この広尾沖地震の深さが 60 km と他に比べて深いことであつて，最大振幅を占めると予想される表面波が他の浅い地震のそれと比べて小さかつたため，マグニチュードが小さく見積られているのであろう。ちなみに，本震と余震の河角マグニチュード  $M_k$  を求めてみると，それぞれ 6.1, 5.0 となる。 $M$  と  $M_k$  との関係式を使つて換算するとそれぞれ 7.9, 7.4 となつて，前述の値とよい一致を示している。

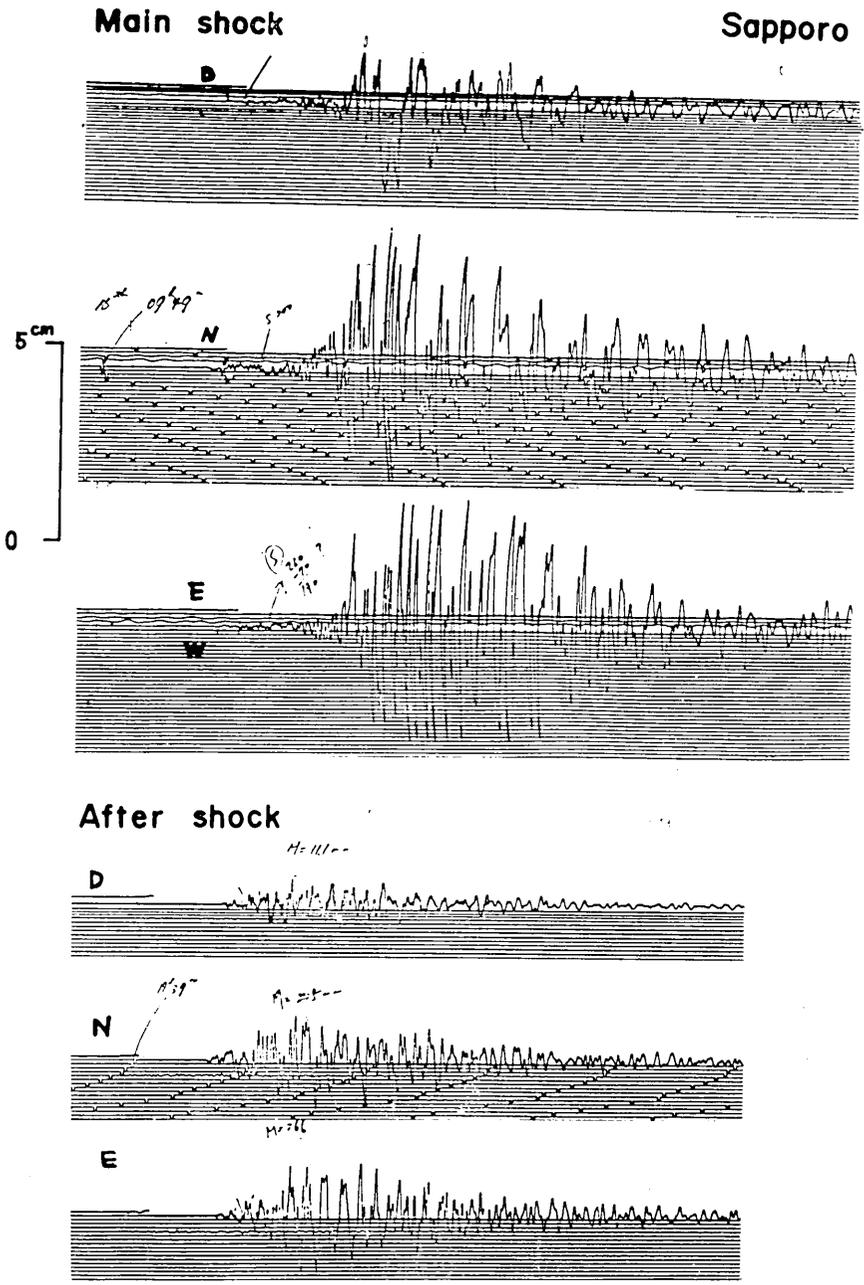
成分	固有周期(秒)	制振度	摩擦値
NS	6.0	8	0.01
EW	6.0	8	0.03
UD	4.9	8	0.05

第3図 1倍強震計による記録の例(札幌).

今回の地震の震源は襟裳岬南方沖にあつて、最も近い観測所である広尾、浦河、八戸、宮古ですら、震央距離は 160 km 以上ある。従つて、国内の観測所で期待される P 波、S 波の初動はそれぞれ  $P_n$ ,  $S_n$  といったモホ面の下を通つた屈折波である。ここに、気象庁の好意によつて、札幌管区気象台 ( $d \approx 300$  km) と、広尾測候所 ( $d \approx 160$  km) の1倍強震計の記象を第3図、第4図に載せる。

本震の記象は両観測所共初動 P は小さく、S 相も明瞭ではない。そして、約 60 秒後

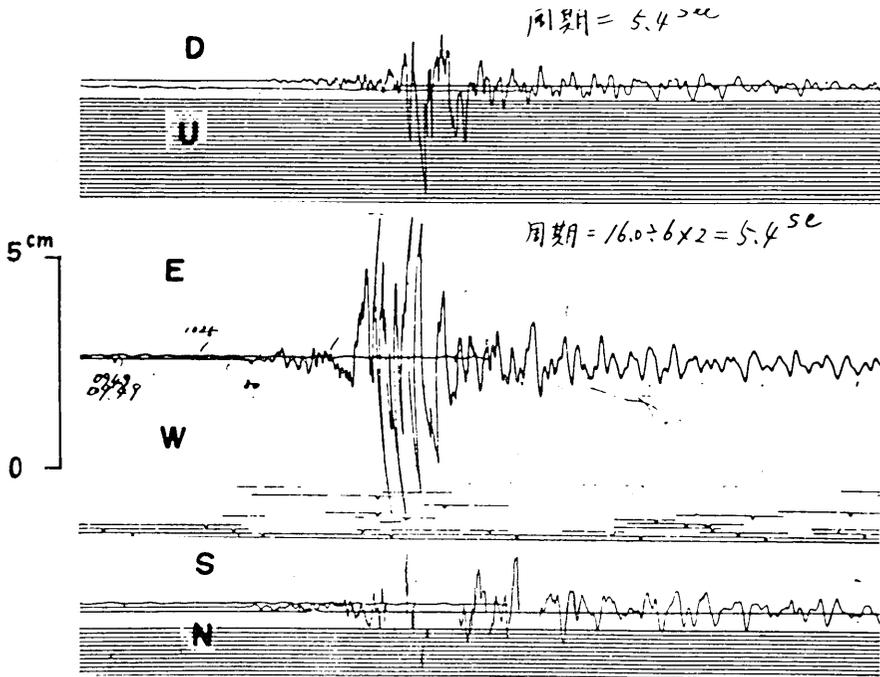
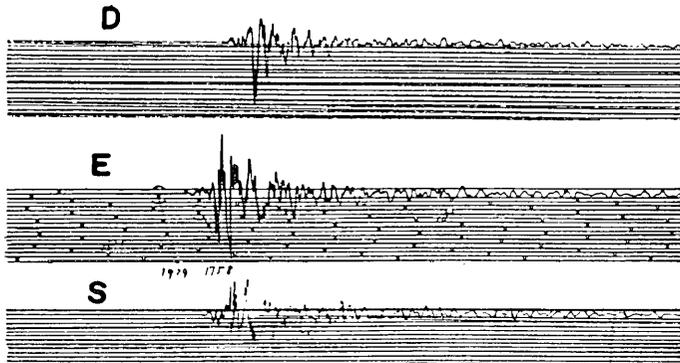
成分	固有周期(秒)	制振度	摩擦値
NS	6.0	8	0.05
EW	6.1	8	0.04
UD	5.7	8	0.04

第4図 1倍強震計による記録の例(広尾).

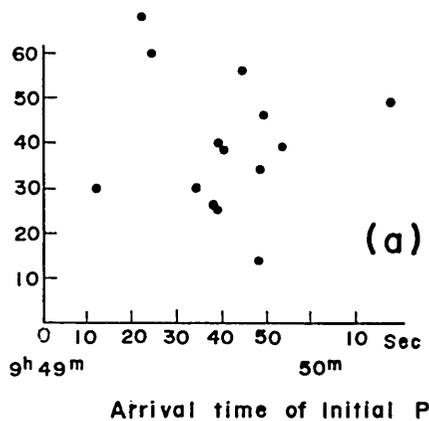
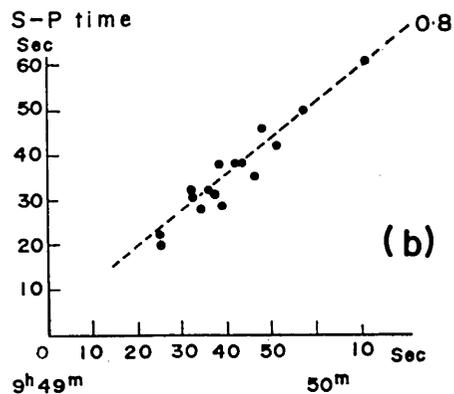
第5図 発現時と初期微動継続時間。

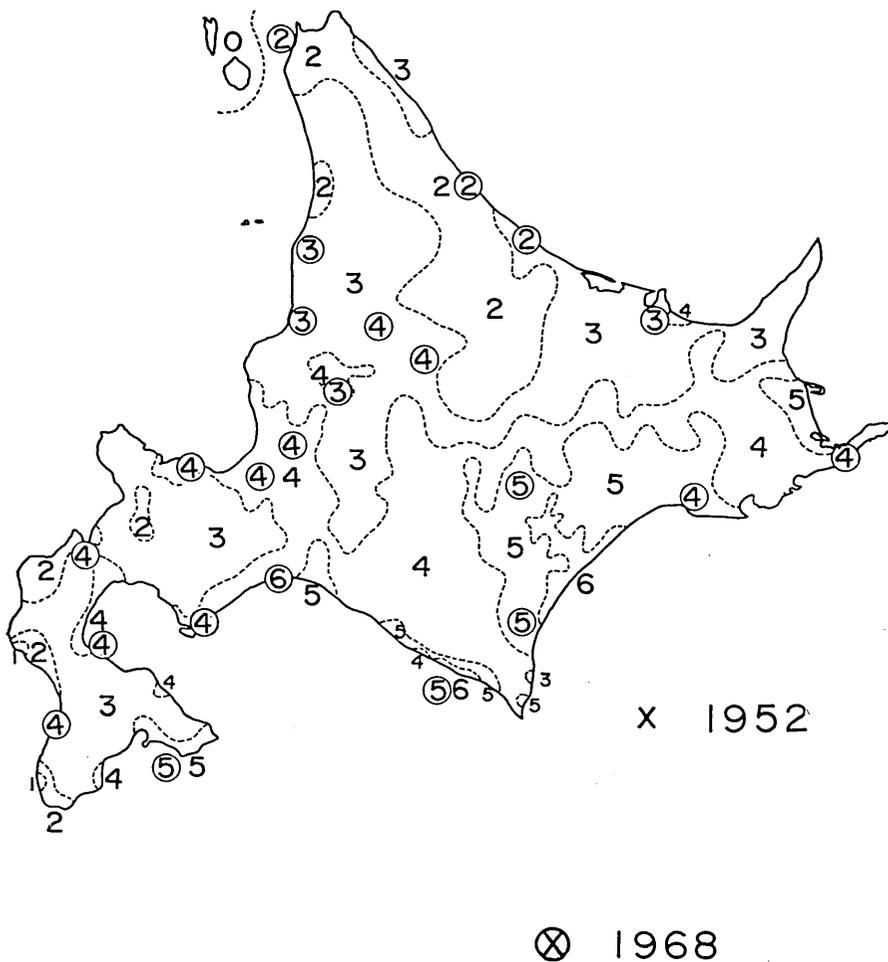
第7図 北海道全域の震度分布，1952 年十勝沖地震との比較。  
○で囲った数字が今回の地震。

第7図は気象庁発表の震度を前回のものと共に記入したものである。この図から、今回の震度は各地点とも前回よりほぼ1だけ小さいこと、今回の地震による震度分布全体のパターンが一様に西方へ移動している様子がうかがえる。震度分布は北海道・東北両地方の被害一般の状況と矛盾しない(註2)。

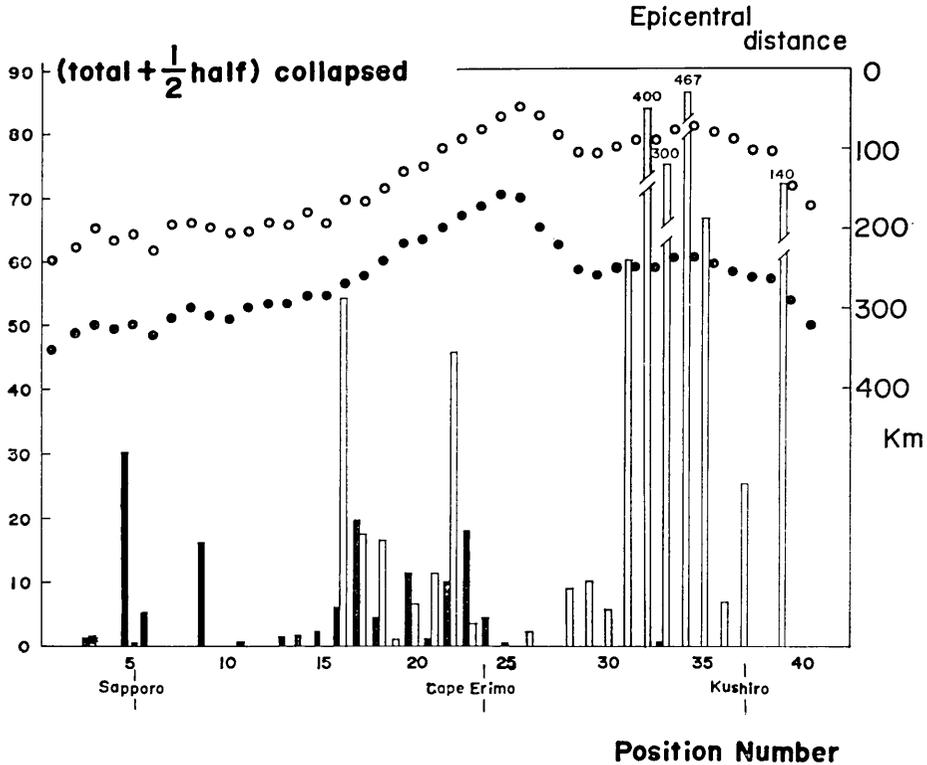
第8図 (全壊+1/2半壊) 戸数(地点番号は第6図参照)。1952年十勝沖地震との比較。白色: 1952年, 黒色: 1968年。

りあり、過去のデータとの比較は困難である。そこで、(全壊+1/2 半壊)については市町村毎の絶対数を示すに止めた(第8図)。前の地震による結果も併記した。

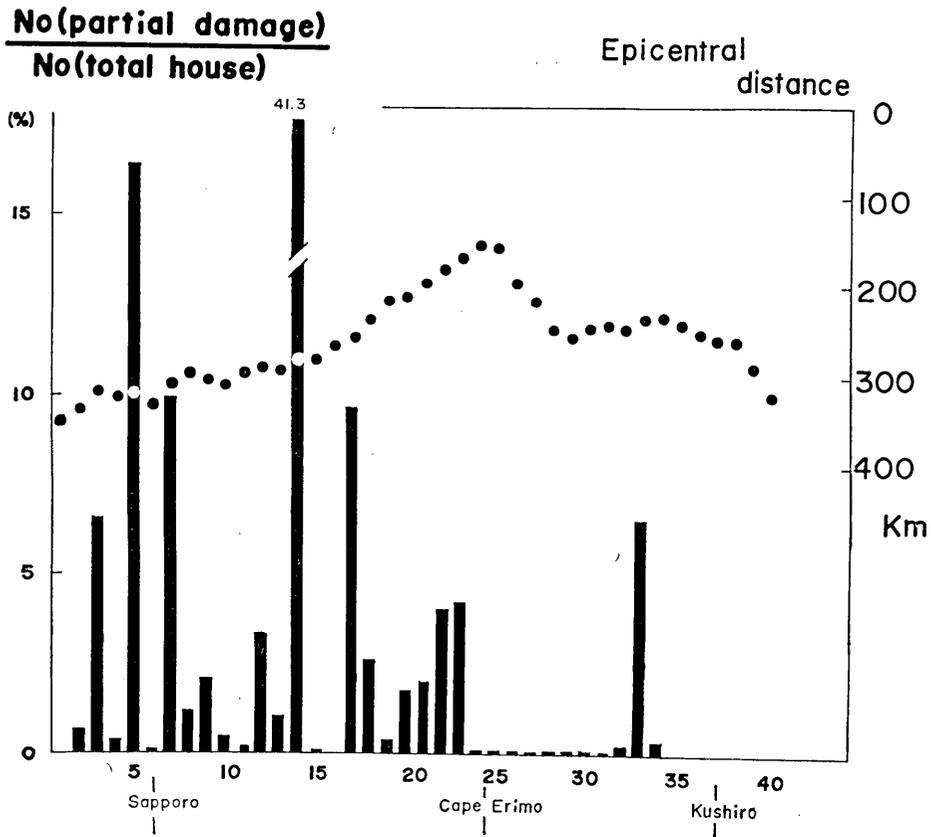
第9図 一部破損戸数の百分率表示 (地点番号は第6図参照).

ところで、われわれの目的には「一部破損率」が使えるようである。資料は各市町村が被害確定結果として北海道庁へ報告したものを原則として採用した。元来「一部破損」の判定は実施面での統一が困難とされているが今回は、壁の部分剝離、ひび割れ、玄関のゆがみ、集合煙突折損・倒伏、家屋の若干の傾斜、便槽亀裂など直接の振動による被害が多く、実際にわれわれがいくつかの町村について現地調査をした結果、町村間の「一部破損」に対する解釈に大きな差があると思われなかつた。ただ市部では一般に小さい。札幌から苫小牧、襟裳岬、帯広を経て釧路に至る各市町村について、それぞれの震央距離と共に、結果を第9図に示した。これを震度分布、(全壊+1/2 半壊)の図、また前回の地震被害等と併せ考えると(i)大きな被害は、今回は鶴川一様似間(日高地方)に多く、前回最も被害の多かつた十勝・釧路はごく僅かである。これは今回の震度分布と一致する。ただし前回も、この地方は十勝に次いで被害は大きい。(ii)一部破損率からも同様な傾向は充分うかがわれる。ただし「一部破損」は十勝川流域にもかなり多い。(iii)広尾・幌泉は両地震共に僅かな被害である。(iv)石狩泥炭地帯では夕張鉄道沿いの南幌、栗山およびやや南の長沼の半壊・一部破損が著しい。また富良野盆地の泥炭地でも一部破損がやや目立つ。(v)踏査地域内では震央距離による違いは一般には明瞭ではない。などが注目されるであろう。

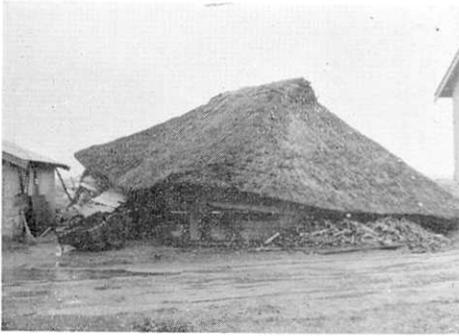
第 10 図 草葺き家屋の全壊。(鶴川)

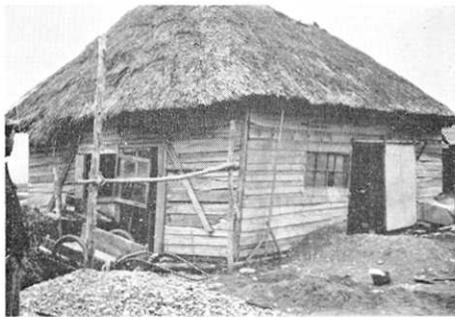
第 12 図 本震で小傾斜、夕方の余震で倒壊寸前になる。(三石):

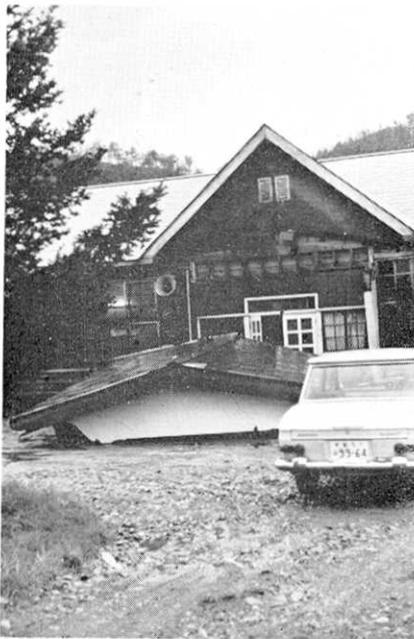
第 14 図 東静内中学校玄関の落下。(静内)

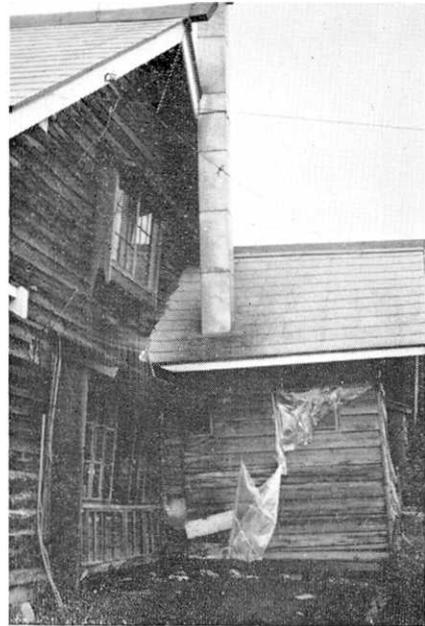
第十一図 土台破損して屋根がねじれる。(富良野)

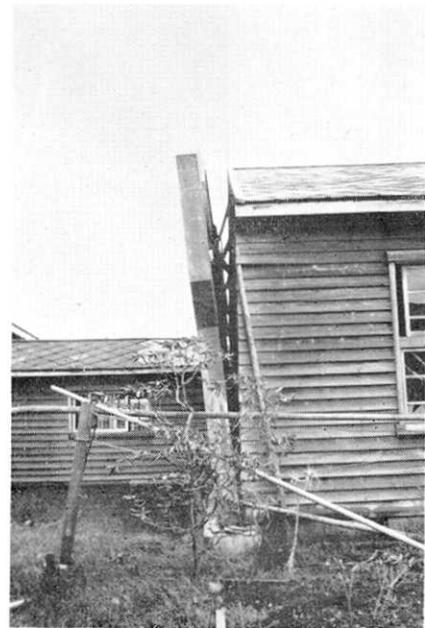
第十三図 側壁の完全分離。(様似) 様似役場提供

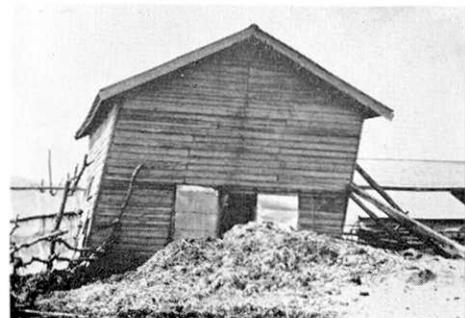
第 15 図 家畜小屋の大傾斜。(三石): 三石役場提供

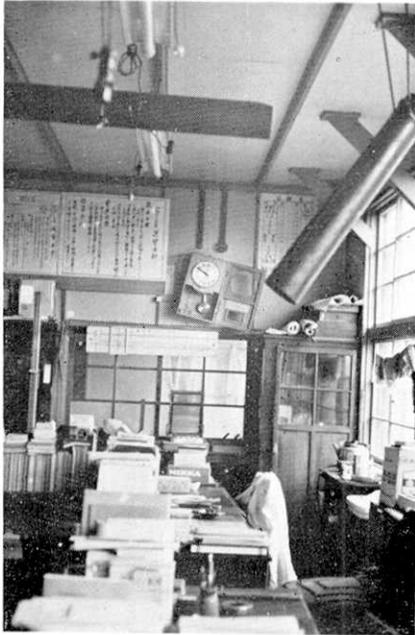
第 16 図 東静内中学校職員室. 時計は 9 時 49 分を示す. (静内): 静内役場提供

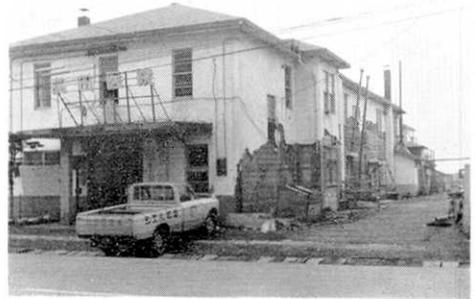
第 17 図 外壁の剥離. (様似)

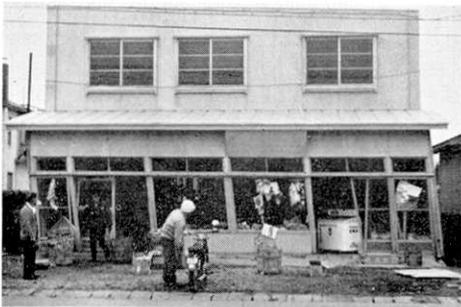
第 18 図 商店の一階が大きく傾斜. ガラスは全部破損. (様似): 様似役場提供

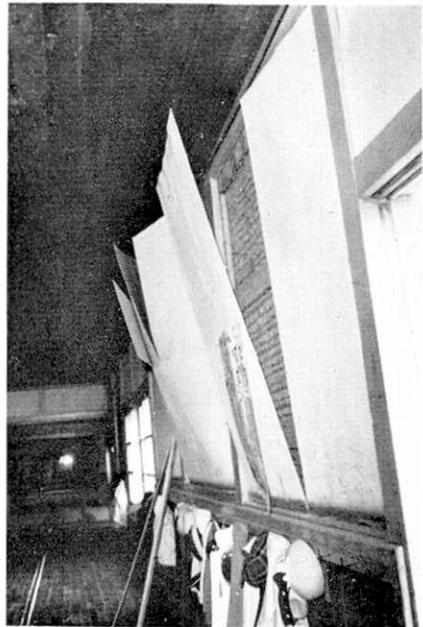
第 19 図 様似小学校の内壁の剥離. (様似): 様似役場提供

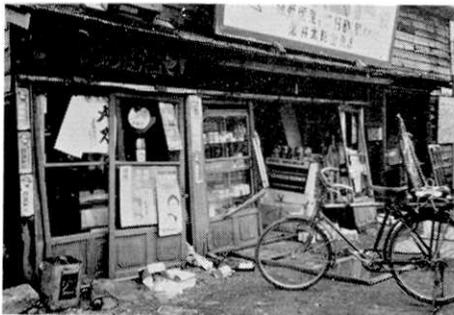
第 20 図 商店の破損. (様似)

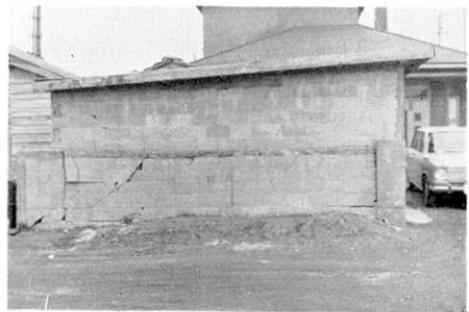
第 21 図 ブロック塀の亀裂. (苫小牧)

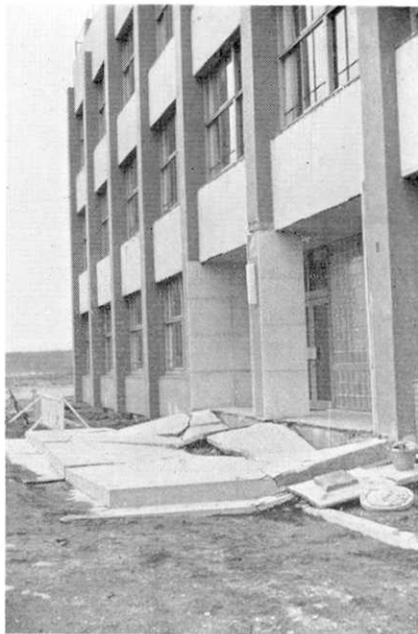
第二十二図 地盤沈下で破損した清水小学校の支関。(苫小牧)

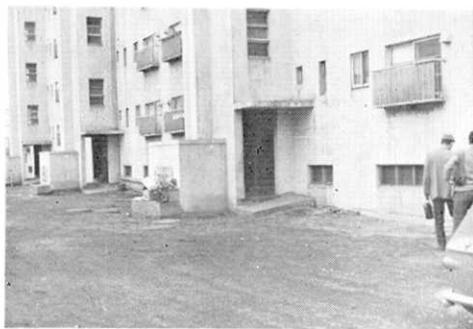
第 23 図 地盤沈下で盛り上つた王子製紙社宅。(苫小牧)

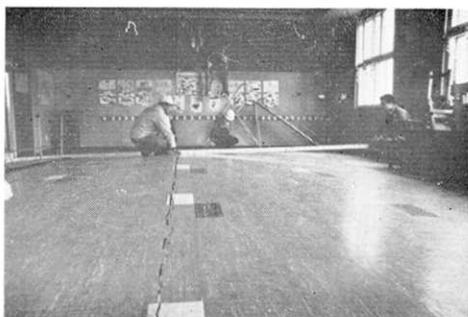
第 24 図 右側建物の内部。床面中央は約 30 cm せり上る。(静内):

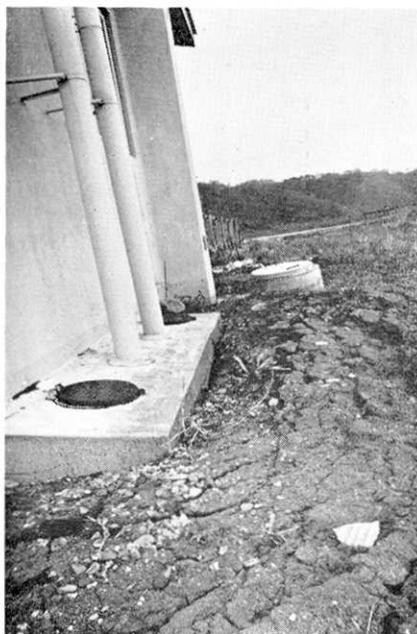
第二十五図 地割れによるブロック建物の沈下。(静内)

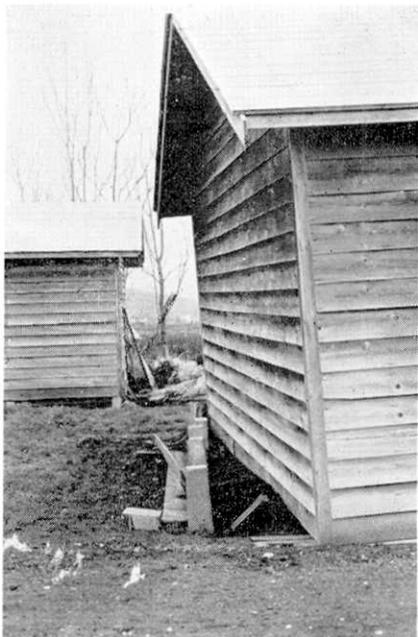
第二十六図 建物が土台から外れる。(静内) 静内役場提供

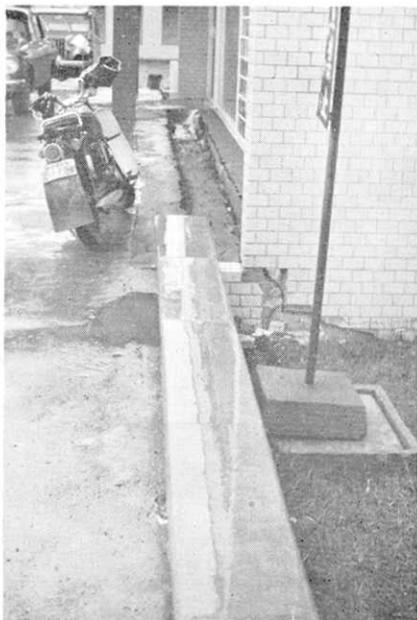
第二十七図 基礎部分の亀裂。(浦河)

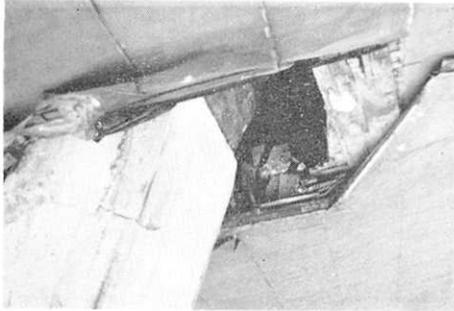
第 28 図 建物の内側にある集合煙突.  
(三石): 三石役場提供

北海道特有の集合煙突、サイロなどの倒壊破損は特に注意を惹いた。なかでも集合煙突の損傷は全踏査地域にわたっている。半壊の殆んどない地域でも非常に多い。栗山では全戸数の10%、早来では20%が倒壊ないしは亀裂を生じて、少なくとも一時的には使用不能になつた。一般にレンガ積みのもので、土管を単に添木しただけの煙突では部分破損が多く、また倒壊したものも家屋に与える損傷は軽微である。しかるに土管の囲りをブロック積みして、隙間をコンクリートでうめたもの（鉄筋入り）の中には完全に倒壊して、家屋に多大の衝撃的被害を与えた例が多い。自重・強度が大きく、地震時に殆んど剛体的な運動をしたためと考えられる。倒壊の主因は、根入れの浅いこと（精々50~70cm）、自重に比して家屋との結合の弱いことであろう。冬の長い北海道では生活必需品である。冬期の地震発生を鑑みて、一層の注意が望まれる。この他、特殊なものとして鶴川、門別、三石の農業倉庫が、保管中の米俵の押し出しで多大の被害を受けた。被害建物の種類についていえば、木造家屋（中でも古いもの）が最も多く、また木造校舎にも多い。全、半壊では草葺屋根の家屋が目立つた。ブロック鉄筋建築物では不同沈下に原因する損傷例が多い。

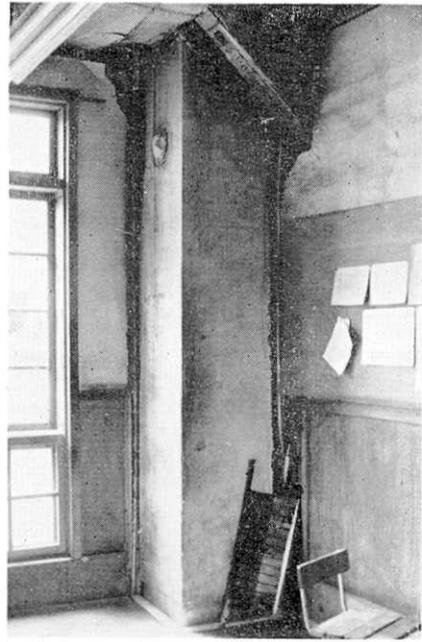
第二十九図 建物の内側にある集合煙突。(追分)

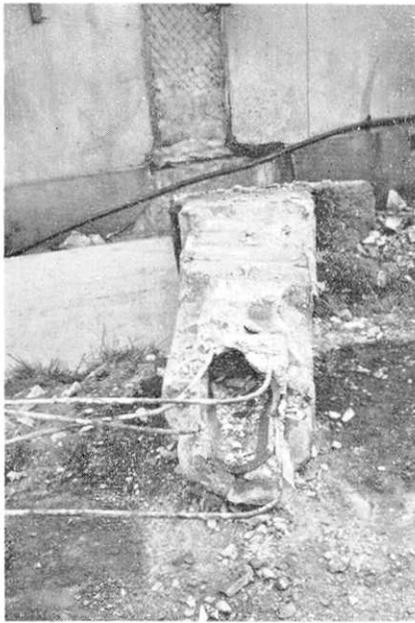
第三十図 倒壊した集合煙突、ブロック造。(追分)

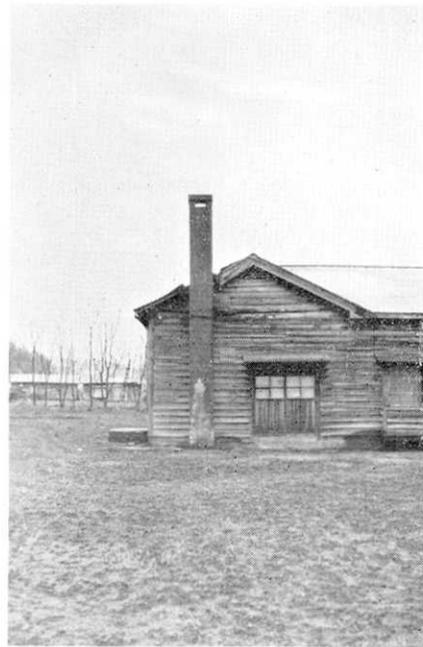
第三十一図 建物の外側にある集合煙突。(静内)

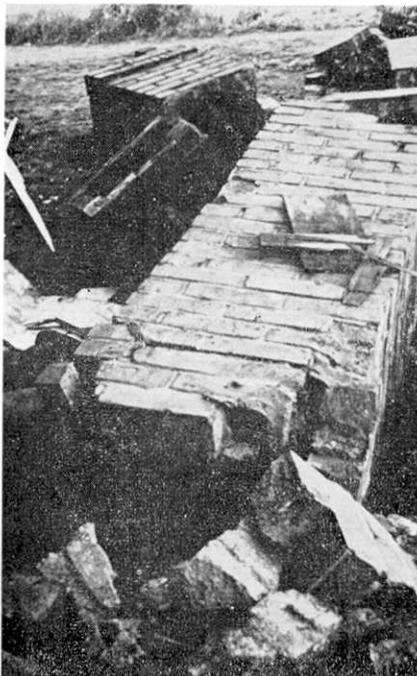
第三十二図 倒壊した集合煙突、レンガ造。(長沼)

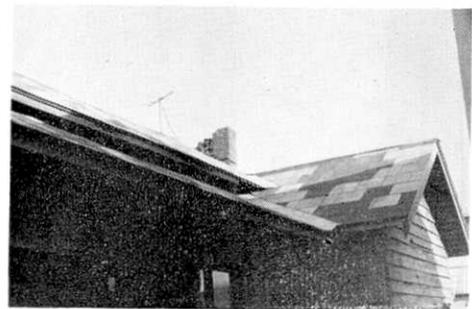
第 33 図 レンガ造り集合煙突の破損。  
(長沼)

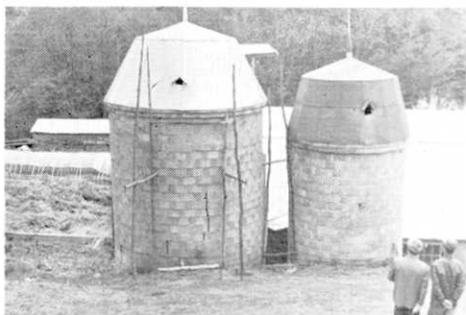
第 34 図 サイロの亀裂。(早米)

次に家畜飼料保存用のサイロの損傷は、石狩・日高地方に多い。早来では大破4基、中破9、小破24と報告されている。火山灰ブロックを材料として積んだもので、素人細工のもの、経年によるブロック強度の低下によるものに被害が多い。

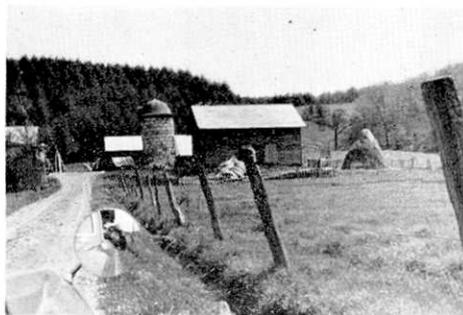
第 35 図 サイロの傾斜。(早米)

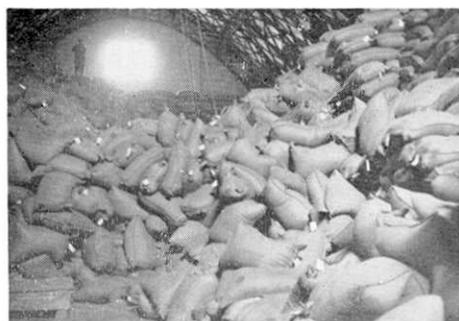
第 33 図 農協倉庫内、米俵の散乱。(鷓川)

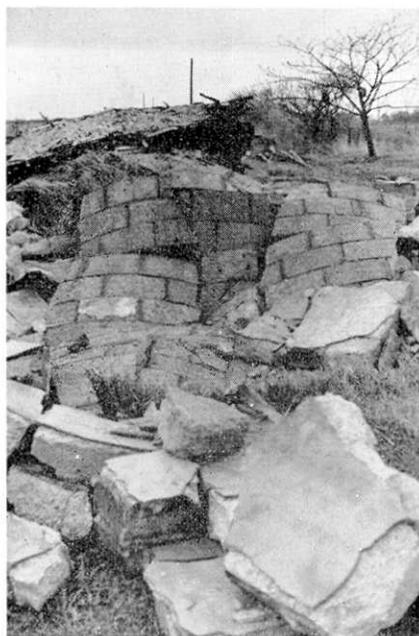
第 37 図 サイロの倒壊。(鷓川)

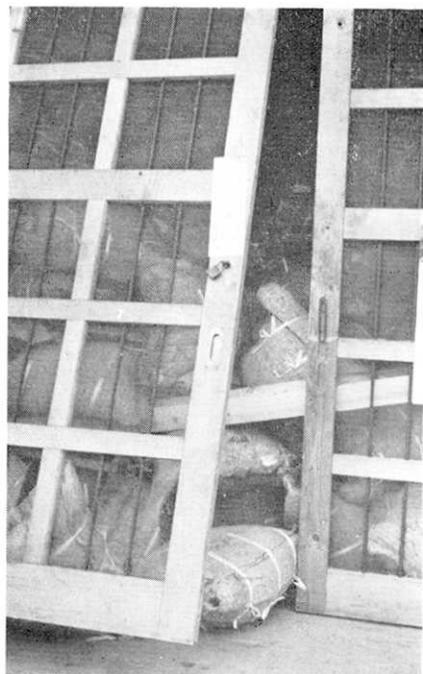
第 38 図 米俵の押し出し (三石):  
三石役場提供

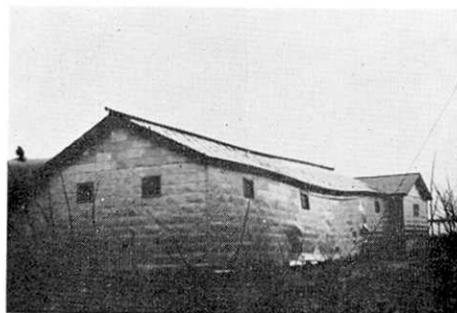
第 39 図 農協倉庫。米俵の押し出しによる。  
(門別)

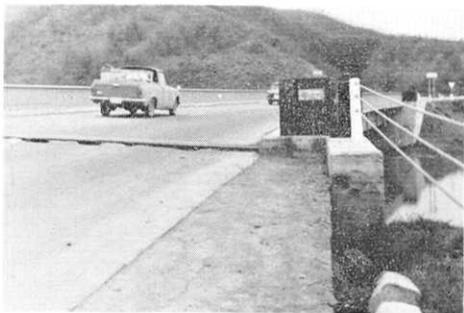
第 40 図 国道 235 号線, 布辻橋の亀裂.  
(静内): 静内役場提供

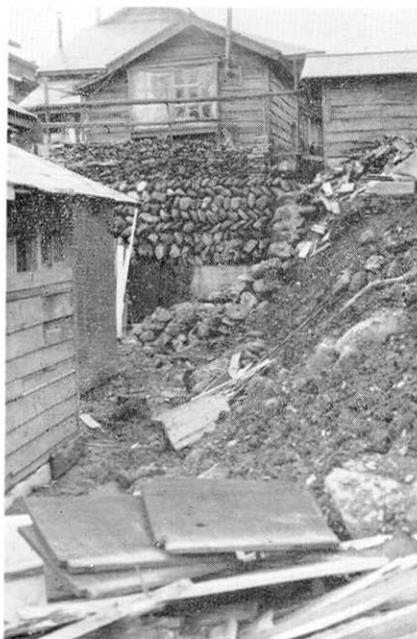
第 41 図 石垣のくずれ。(広尾)

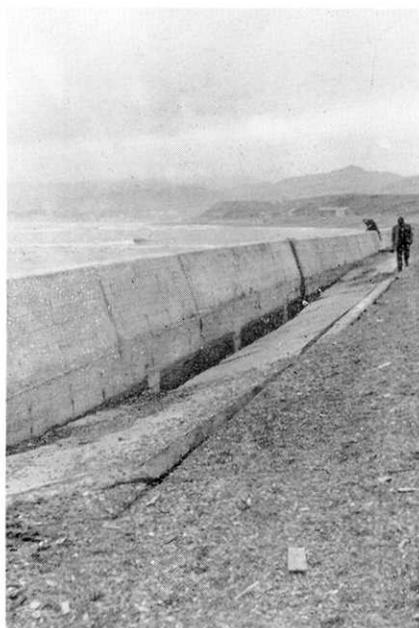
第四十二図 防潮堤の破損。(幌泉)

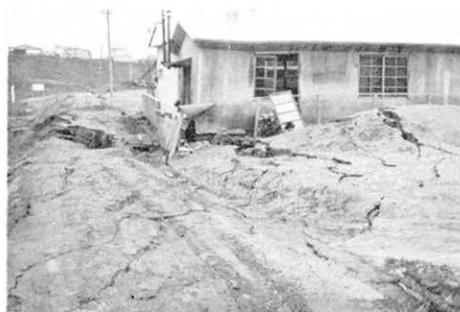
第 43 図 宅地造成地の地割れ。(釧路市緑ヶ丘)

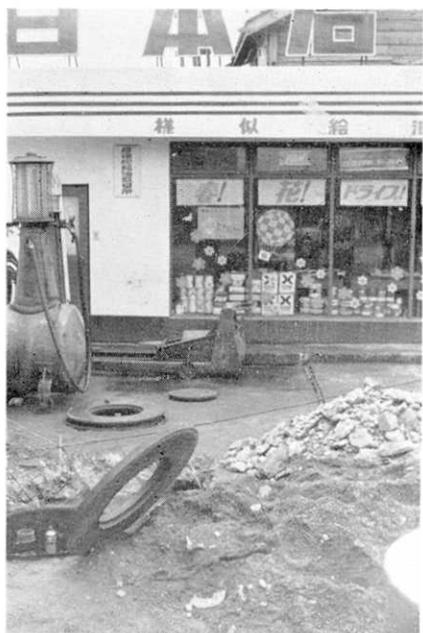
第四十四図 給油所地下埋設管の破損。(様似)

商工関係では陳列商品（特に飲料）の転倒破損による被害が目立っている。なお、様似ではガソリンスタンドの埋設管亀裂が発生した。墓石等の転倒については別稿を参照されたい。水産関係は津波による漁船、漁網の損傷、海産物（昆布など）の被害が主なものである。

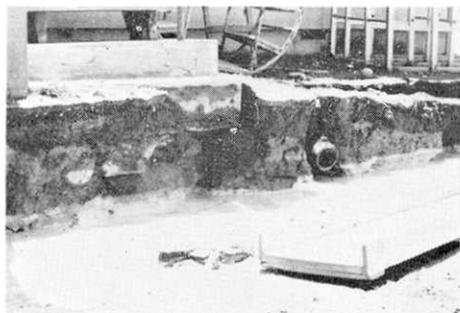
第 45 図 泥炭地の陥没。(札幌市厚別):  
明星幼稚園提供

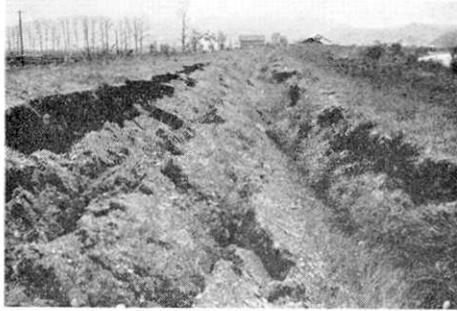
第 46 図 築港道路の欠壊。(三石):  
三石役場提供

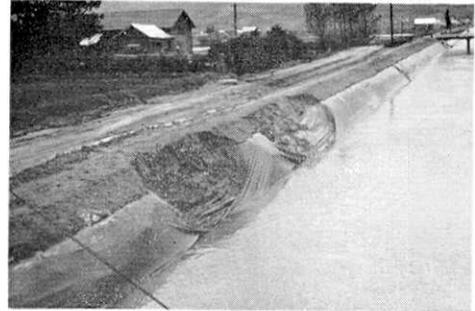
第 47 図 灌漑用水堤防の破損。(中富良野)

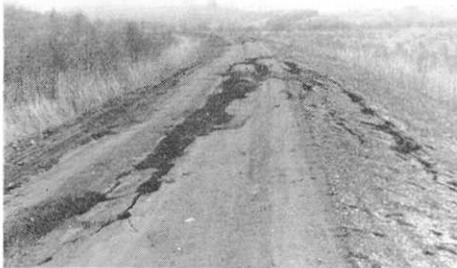
第 48 図 十勝川堤防の亀裂。約 2 km 続  
く。(豊頃)

港湾・河川関係では護岸堤防の傾斜・沈下、亀裂ズレによる被害、小規模河川の橋桁ズレ、用水路のPC板の破損が著しい。豊頃町大津の約2kmにわたる堤防の亀裂はそのうちで最も大規模なものである。道路では路面の一部沈下、路肩崩れは一級国道にも散見される。また、上下水道の破損は各所で報告されている。次に山（崖）崩れでは様似エンルム岬のそれが顕著である。構成岩体はライオライト（Rhyolite）である。小規模の崖崩れは各所に発生した（苫小牧、様似、浦河、幌泉など）。恐らく地震前の豪雨による影響が大きい。

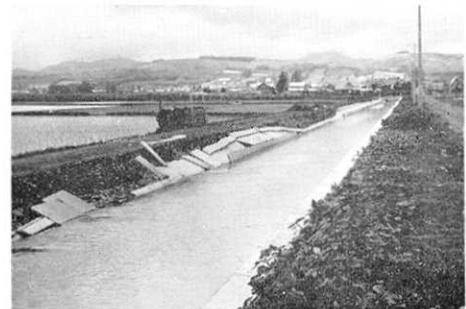
第 49 図 灌漑用水側板の破損。(中富良野)

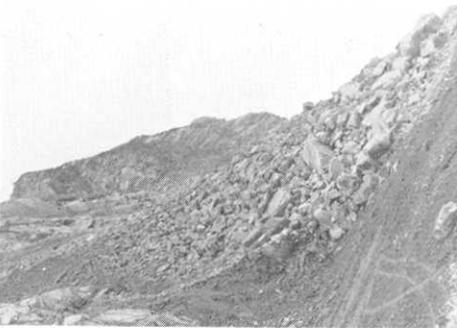
第 50 図 やや規模の大きい崖くずれ。  
(様似)

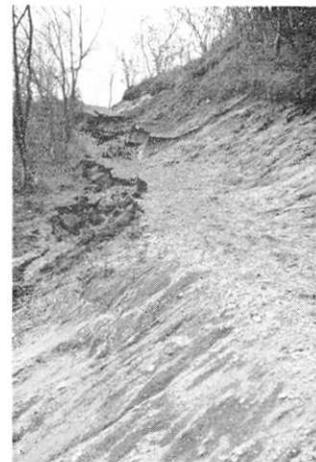
第 51 図 小規模な崖くずれ。(苫小牧)

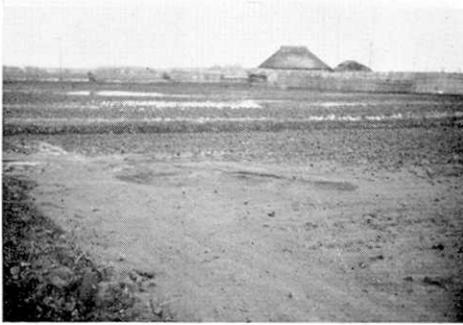
第 52 図 水田地帯の噴砂。(長沼)

特にこの頃は田植時期でもあり、灌漑用水施設の破損、また直接には水田地帯の噴砂・地割れ等の被害、浮苗による損害が目目された。長沼はこれらの最も著しい例である。

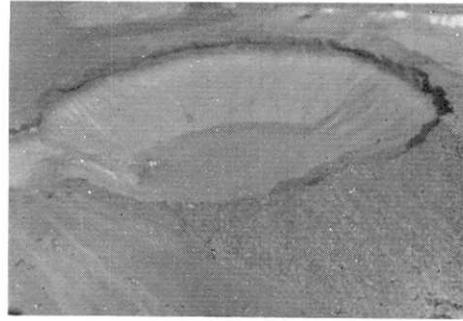
第 53 図 水田に生じた噴砂穴. 直径 3 m 以上ある。(長沼): 長沼役場提供

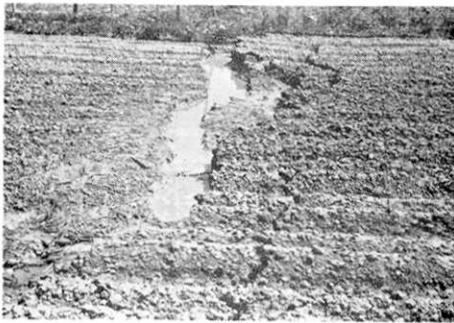
第 54 図 水田地帯の地割れと沈下。(長沼):  
長沼役場提供

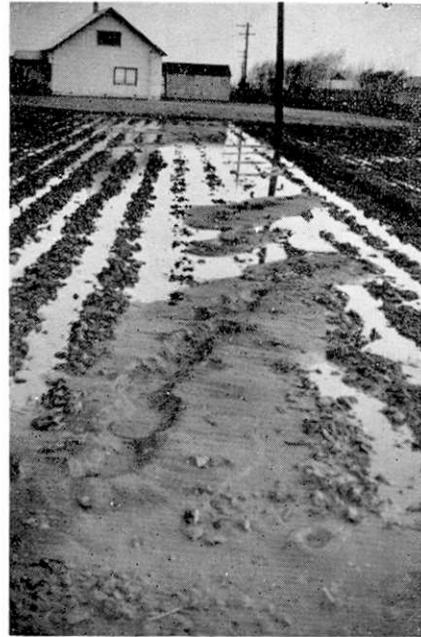
第 55 図 苗代の地割れ。(長沼):  
長沼役場提供
