風が建設工事の施工性に及ぼす影響

大 橋 勝 利

論文の内容の要旨

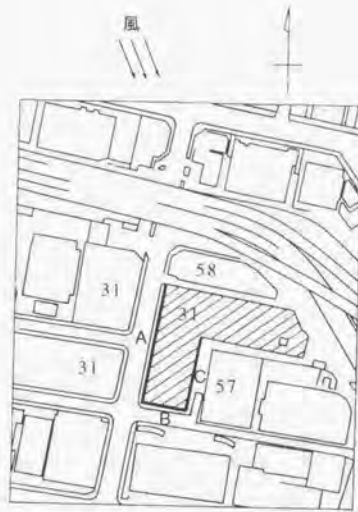
図 3.2 災害現場周辺の略図

倒壊した枠組み足場を図3.1に示す。この災害は東京の都心部で発生したものであり、災害現場周辺の状況を図3.2に示す。倒壊した足場は、図3.2のAの構面に立てられていたものである。図3.2のビルに記された数字は、ビルの高さ(m)を表す。

近接高層建築物による割増係数 E_R は、近接する高層建築物(高さ H)からの距離 L によってその値が定められており、地上からの高さ $Z \leq H/2$ の範囲では $E_R=1.1\sim 1.3$ となる。しかし、 $Z > H/2$ の範囲では近接高層建築物の影響を受けないものとして、 L によらず $E_R=1.0$ となる。図3.2より、倒壊した構面Aの足場は左隣の2つのビルに影響を受けるが、どちらも高さ $H=31\text{m}$ のため $H/2=15.5\text{m}$ となる。一方、解析モデルは地上からの高

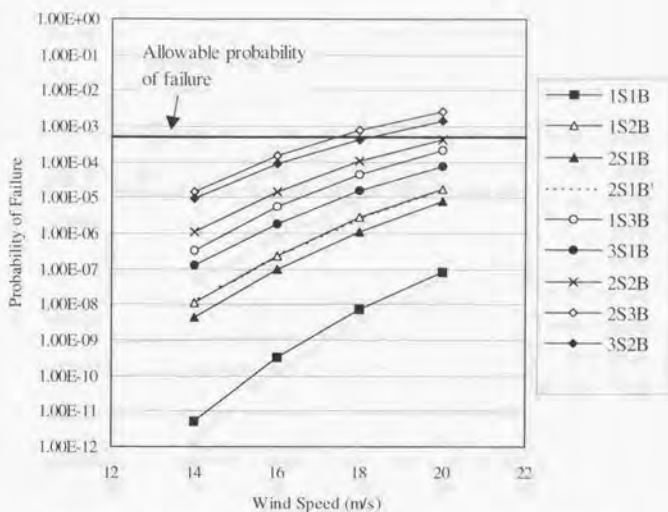
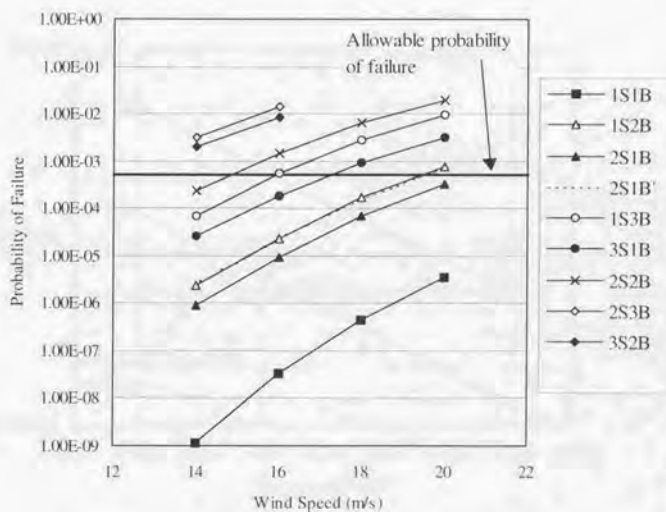
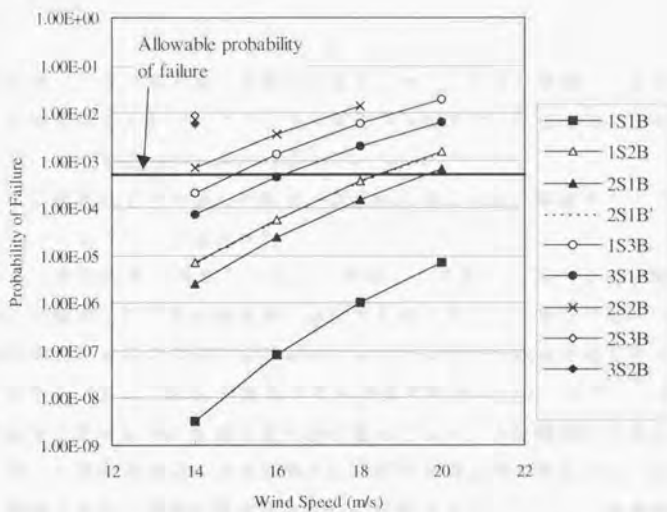
解析の結果として、図 3.16~3.18 に風速とシステム破壊確率の関係を両対数軸上に示す。図 3.16~3.18 には壁つなぎに作用する応力等が現行の設計方法を満たす場合についてのみ示してあるが、システム破壊確率が 10^{-2} 以上と非常に高い場合もあった。現行の設計方法による部材毎の応力照査で安全性が確認された場合でも、構造システム全体の安全性について検討すると非常に危険な場合もあることがわかった。このような場合、壁つなぎの配列を変えるか本数を増やすことによりシステム破壊確率を低下させることが必要である。

図 3.16~3.18 に示した CIRIA の提案した許容破壊確率を参考に解析結果と比較すると、グリーンネットの場合、基準風速が最大の 20m/s でも 2 層 2 スパン毎に壁つなぎを取り付けるとシステム破壊確率は許容破壊確率を下回っている。メッシュシートと養生シートは 2 層 1 スパン以内毎に壁つなぎを取り付けると、基準風速が 20m/s でもほぼ許容破壊確率以下に収まり CIRIA の提案式を満足する。しかし、足場の組立て教育用テキスト²⁾では、養生シートの場合、壁つなぎを 2 層 2 スパン毎に取り付けることを推奨しており、2 層 2 スパン毎に壁つなぎを取り付けると、養生シートやメッシュシート (14m/s を除く) では許容破壊確率を上回ってしまう。

以上より考えると、壁つなぎの間隔が垂直方向に大きくなる（逆に言えば水平方向に小さくなる）ように配列するとシステム破壊確率が小さくなることがわかった。また、壁つなぎを段違いに入れてもあまり効果的ではないことがわかった。しかしながら、このように壁つなぎの配列を工夫してもシステム破壊確率は 2~3 倍程度しか低下しない。一方、壁つなぎの本数に注目すると、上記壁つなぎの配列分けに 80 本、20 本の場合を加えると、80 本、40 本、30 または 20 本、15 本の 4 つにグループ分けすることができる。図 3.16~3.18 より、隣り合うグループ間のシステム破壊確率は $10^1 \sim 10^2$ オーダーで異なる場合もあり、壁つなぎの本数を増やすこ

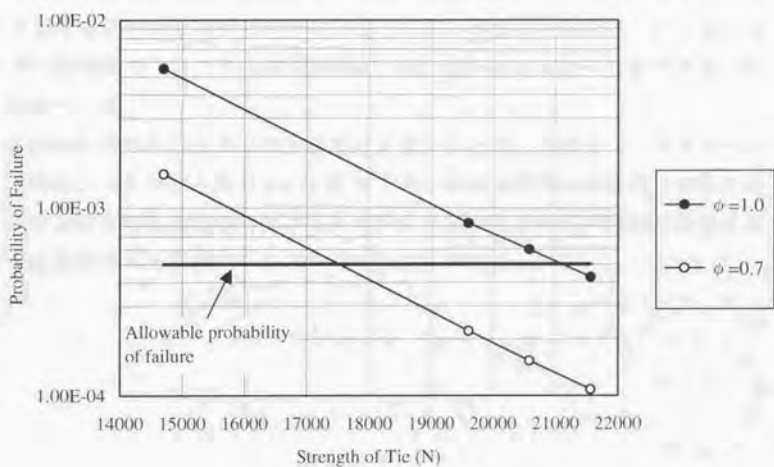
図 3.19 壁つなぎの強度と破壊確率

本解析では、壁つなぎの強度を認定基準の 9810N として解析を行ったが、その数倍の強度の壁つなぎも普及しているため、どの程度の強度の壁つなぎを使用すれば 2 層 2 スパン毎の取付でも CIRIA の提案した許容破壊確率以下になるかについて再度解析を行った。図 3.19 は基準風速が 20m/s の場合についての解析結果を示すが、壁つなぎの平均強度がメッシュシート ($\phi=0.7$) の場合 17500N、養生シート ($\phi=1.0$) の場合 21000N 以上であれば、システム破壊確率は許容破壊確率以下になる。これは、それぞれ認定基準 9810N の約 1.8 倍と 2.1 倍に相当する。よって、CIRIA の提案した許容破壊確率を参考とすれば、足場をメッシュシートや養生シートで覆う場合に、2 層 2 スパン毎の取付でも連鎖的な倒壊に対し社会的に許容される安全水準を満足するためには、壁つなぎの平均強度が規格品の認定基準の 2 倍程度のものを使用する必要がある。

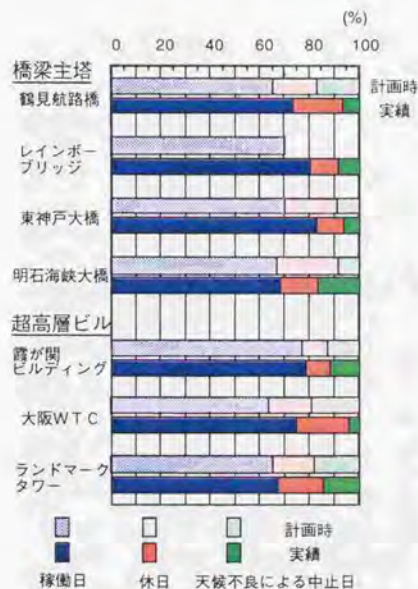
図 4.1 計画時と実績稼働率

図 4.1 より、全ての現場で実績稼働率が計画時稼働率を上回っている。

特に橋梁の場合は、明石海峡大橋以外の全ての現場で計画時稼働率より10%程度高くなっている。各現場での延べ日数に対する休日の比率を休日率と定義すると、過去の実績である霞が関ビルディングを除いて、橋梁主塔より超高層ビル施工時の方が全体的に休日率が高くなっている。

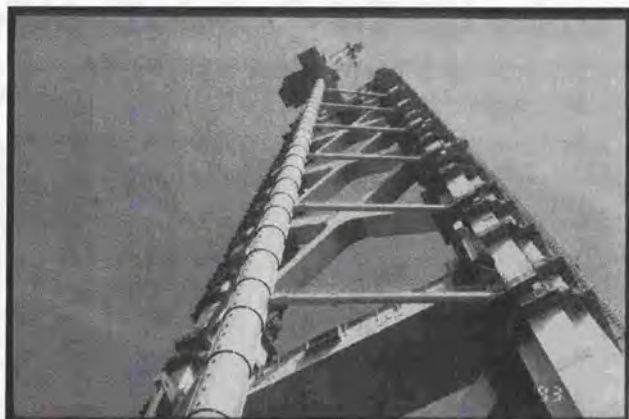
写真 4.2 明石海峡大橋主塔の建設（本州四国連絡橋公団提供）
（全ての接合部に設置された足場）

一方、現在の代表例である明石海峡大橋主塔の架設では写真 4.2 のように全ての接合部に足場を設置しており、作業の安全性を第一義的な目的として作られている。すなわち、誰にでも働けるように十分安全な足場であり、それに対し過剰であると指摘する現場関係者も多くいた。このような足場の解体作業は危険を伴うものであり、4.3 節の(1)c)より、明石海峡大橋ではその解体作業の約 4 割が天候不良により中止となっており、作業効率を大きく低下させていた。

今後の塔状構造物施工時の作業環境を考えた場合、写真 4.2 のように過剰であるともいえる作業員の安全管理をさらに発展させて、(5)で述べた「暑さ、寒さ」など作業の「苦痛」を考慮に入れていくことも一つの方法である。しかし、これだけ安全設備が整備されても、(5)のアンケート調査結果では「風、雨」など作業の「安全」に対してすら、作業員はまだ十分でないと感じていた。このことから、過剰ともいえる安全設備をさらに発展させるよりも、作業員に対しては待遇面での配慮から補償していくべきである。つまり、安全面に加え環境面にまで配慮していく代わりに、リスク、苦痛を自己の責任において管理することができる人材を養成し、高待遇で地位のある優秀な作業員のみ働く現場とすべきである。

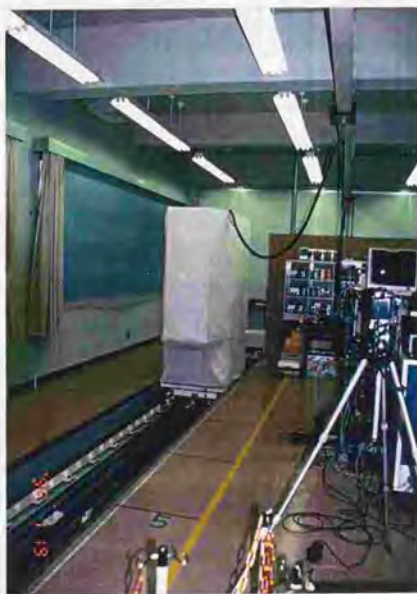
写真 5.1 リニア・アクセラレータ

実験台の動きが視覚的に察知されることによる姿勢バランスの保持への影響や、実験室環境から受ける心理的影響を取り除くために、実験に際しては、写真 5.1 のように実験台の周囲を極薄茶色の布で覆った。

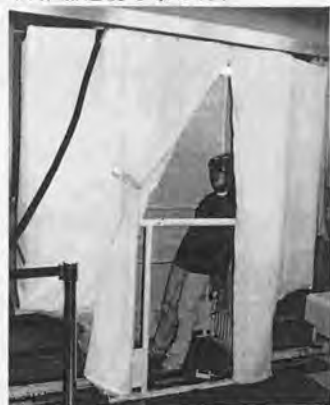
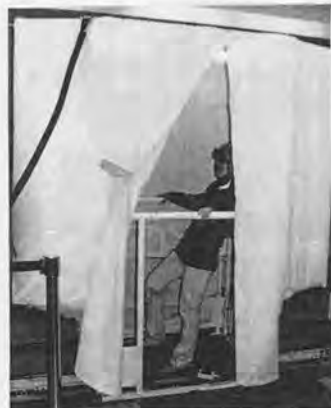
写真 5.2 立位姿勢保持の限界

この状態で実験台に立たせた被験者に対し、被験者の前方向と後ろ方向から 0.2, 0.31, 0.5, 0.78, 1.11, 1.56, 2.0Hz の 7 段階の周波数別に、同一方向 1 サイクル（以下、一方向単発とする）の正弦波加速外乱刺激をリニア・アクセラレータにより与えた。被験者の前方向からの刺激は被験者を前方向に、後ろ方向からの刺激は被験者を後方向に倒す力を与えるものである。加速刺激を与えた後は実験台を所定の位置に戻し、被験者を再度リラックスした状態で立たせた後、同じように次の加速刺激を与えた。その際、加速刺激の方向と周波数は同一のまま、加速度のみ徐々に大きくしていった。この一連の動作を、立位姿勢保持の限界に達するまで繰り返して行った。立位姿勢保持の限界は、写真 5.2 のように被験者が実験台の衝撃吸収パッドに倒れかかるか、倒れるのを防ぐために手摺に捕まったり、バランスをとるためとっさに片足立ちになった場合とし、その時の正弦波の最大加速度を限界加速度として求めた。この実験を、加速刺激の方向別に周波数をランダムに変えながら行い、各方向各周波数ごとに立位姿勢保持の限界加速度を求めた。

(a) 衝撃吸収パッドに倒れかかる

(b) 手摺に捕まる、片足立ちになる

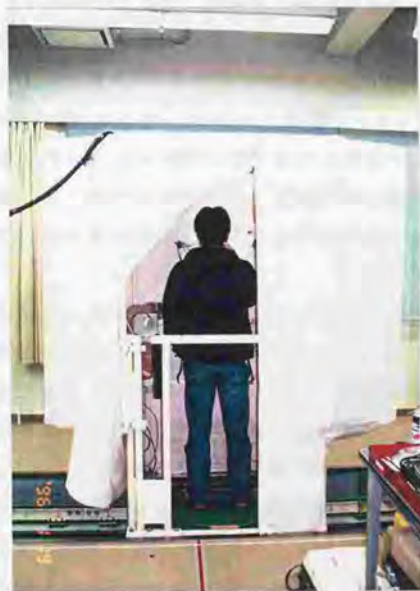
写真 5.3 リニア・アクセラレータ上の被験者

実験は、写真 5.3 に示すように、リニア・アクセラレータの走行台に立たせた被験者に直線を描かせることにより行い、その最中に被験者の横方向と前方向（連続波は前後方向）へ正弦波加速外乱刺激を与えた。その際、単発波の場合には 0.125～2.0 Hz、連続波の場合には 0.1～2.0 Hz の 8 段階の周波数別に実験を行い、立位姿勢保持の場合と同様に、徐々に加速度を大きくしながら繰り返し加速刺激を与え、直線が問題なく描ける限界の加速度を求めた。8 段階の周波数は、後述する予備実験の結果より決定することとした。

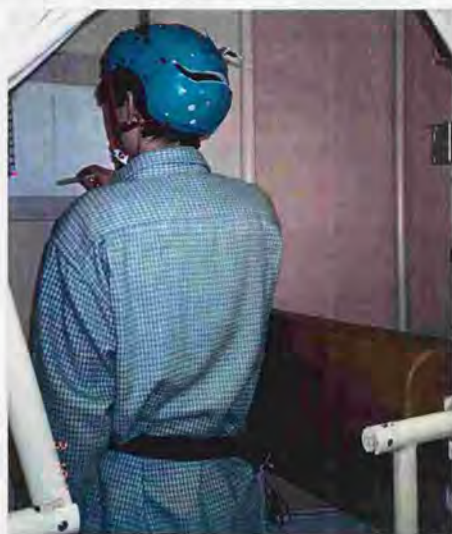
写真5.4 直線描き作業の限界時における頭部および腰部の変位測定

単発波と連続波の実験結果を人体の動きからも検証するため、直線描き作業の限界時における人体の変位を測定する実験を行った。単発波の被験者は、一般男子5名（平均年齢20.0歳，19～22歳）で、平均身長（体重）は166.6 cm（61.9 kg）、連続波の被験者は、一般男子5名（平均年齢22.0歳，20～23歳）で、平均身長（体重）は170.0 cm（67.9 kg）である。実験では、走行台上に立たせた被験者に対し、前もって測定した直線描き作業の限界加速度を各周波数ごとに与えた。その際、写真5.4に示すように、被験者の頭部と腰部にワイヤーロープ式変位変換器を取り付け、これにより走行台と人体各部の相対変位を測定した。

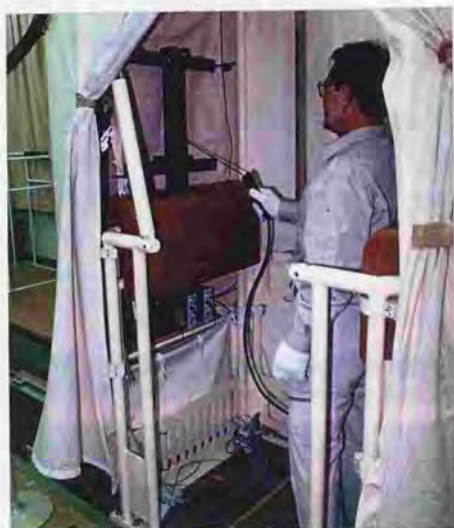
写真 5.5 溶接作業の限界を求める実験

実験は, 連続波での直線描き作業の場合と同じ周波数について行い, 被験者をリニア・アクセラレータの走行台に立たせ, 連続する正弦波加速刺激下で 10 秒間曝露した後, 20 秒間溶接の疑似作業を行わせた。溶接できるかどうかの評価は, 溶接しづらいという精神的なものではなく, 溶接した結果に欠陥がなく満足できるかどうかで行わせた。この時, 直線描き作業と同様に 5 段階のカテゴリースケールを用い, 0:問題なく溶接できる, 1:やや難しい, 2:難しい, 3:かなり難しい, 4:非常に難しい, として 5 段階で被験者自身に評価させ, 0 から 1 に変わる加速度を, 溶接が問題なくできる限界加速度とした。

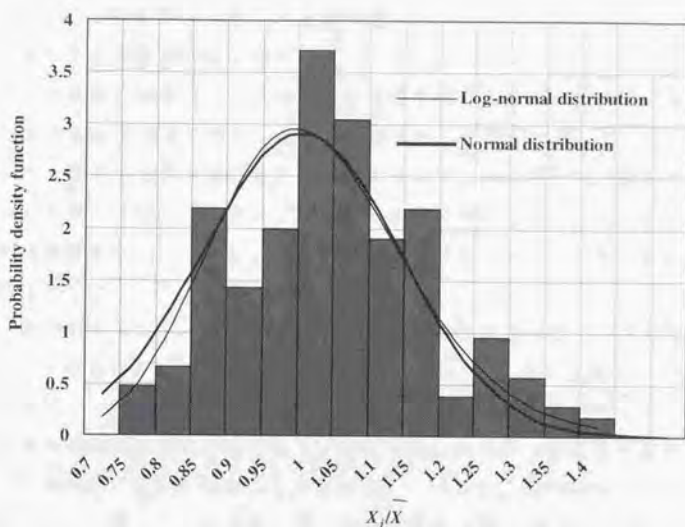
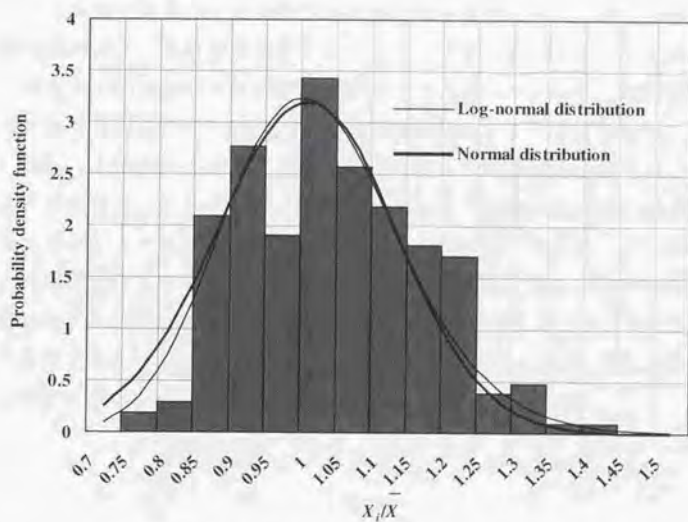
図 5.7 および図 5.8 は立位姿勢保持の限界加速度の確率密度分布を、正規分布および対数正規分布と比較したものである。図 5.7 および図 5.8 では、男女別や周波数別に確率密度分布を求めるとデータ数が少なくばらつきが非常に大きくなるため、各データ X_i をそれぞれの平均値 \bar{X} で標準化し、加速刺激を与える方向別にまとめて確率密度分布を求めた。その結果、変動係数が前方向は 0.14、後方向は 0.13 と小さいため、正規分布と対数正規分布はほぼ同じ形となった。実験データより得られた確率密度分布を正規分布、対数正規分布と比べると、ピークがいくつもあるなど前方向、後方向ともあまり対応はよくなかった。

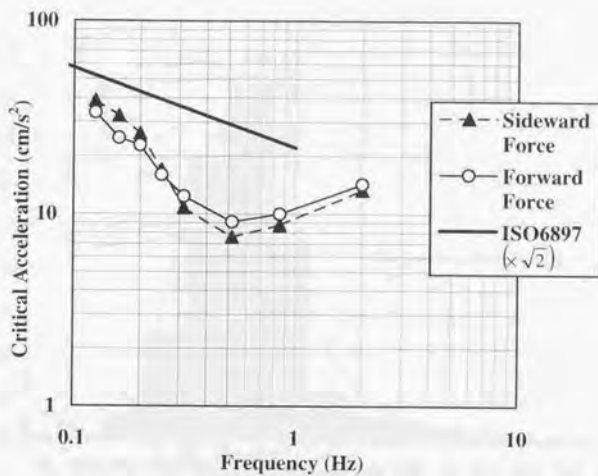
一方単発波での実験の結果を、周波数と限界加速度の関係として、図 5.12 に男子の平均値を、図 5.13 に女子の平均値を対数軸上に表示する。図 5.12 および図 5.13 より、周波数約 0.5 Hz を境に、それ以上の場合は周波数の増加にともない限界加速度が上昇する比例関係が見られる。これは、立位姿勢保持の場合と同様な傾向である。しかし、0.5 Hz 以下の場合は周波数の低下にともない限界加速度が大きく上昇する反比例の関係が見られる。これを男女別で比較すると、女子の方が明らかに限界加速度が低くなっている。加速刺激の方向別で比較すると、女子では横方向に比べ前方向に加速刺激を与えた場合に限界加速度が低くなっているが、男子では限界加速度の方向別の高低は周波数によって異なっていた。しかし、周波数と限界加速度の関係は全て 0.5 Hz を境に比例関係が反転しており、いずれも類似した傾向にあった。

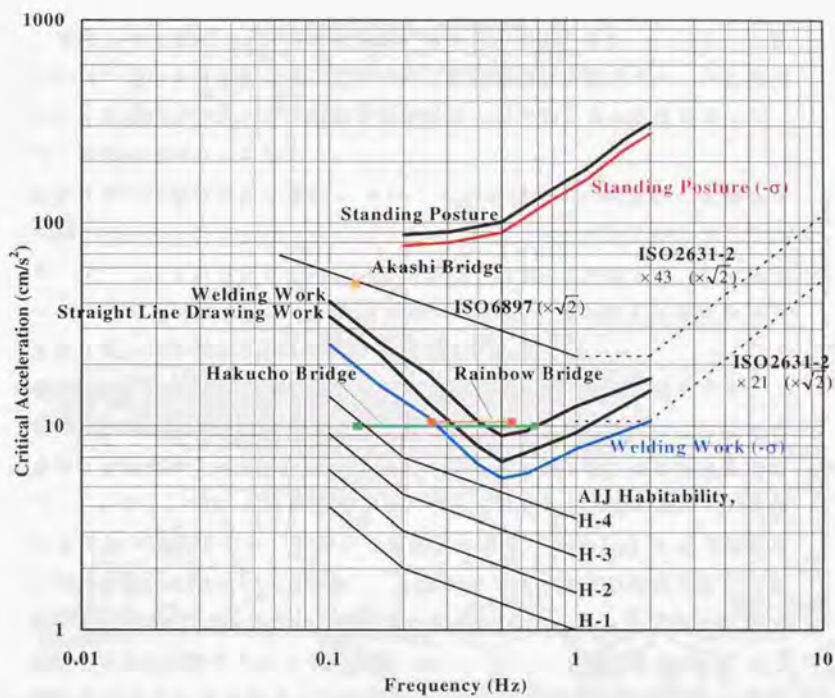
図 5.29 建設工事における風による構造物の揺れに対する
作業限界・作業危険限界

溶接接合が行われた白鳥大橋（図 5.29 緑線）では、周波数によって制振レベルが作業限界を越えていたと考えられる。レインボーブリッジ（図 5.29 橙線）では当初制振レベルが 20cm/s^2 であったものの、作業に支障が出たため 10cm/s^2 に制振レベルを上げたが、それでもほとんどの周波数で作業限界を越えていたものと考えられる。本実験の結果から考えると、 $0.25\sim 2.0\text{Hz}$ 程度の揺れが発生すると予想されかつ溶接作業を行う場合には、制振レベルを 10cm/s^2 より上げて 5cm/s^2 程度にすることが必要であると考える。本章は曝露時間 30 秒の実験結果に基づいて作業限界としているが、実際には数 10 分以上継続して振動する場合も多いため、さらに制振レベルを上げることも必要である。

この問題を解決するため、風による構造物の揺れに対する作業性について、人間工学的な実験を行うことにより検討した。このため、直線描き作業及び溶接作業と立位姿勢保持の限界の加速度を周波数毎に求めた。その結果より、溶接作業の限界を建設工事における風による構造物の揺れに対する作業限界、立位姿勢保持の限界を同作業危険限界と考え、周波数0.1~2.0Hzの範囲で限界曲線として提案した。この限界曲線より、白鳥大橋やレインボープリッジの架設時には、周波数によって作業限界を越えている場合もあったことがわかった。作業限界の曲線より考えると、工事中に0.25~2.0Hz程度の揺れが発生すると予想されかつ溶接作業を行う場合には、制振レベルを白鳥大橋やレインボープリッジで設定された 10cm/s^2 より上げて 5cm/s^2 程度にすることが望ましい。
