18. 長岡地震による地盤変動

地震研究所 岡 田 慎

18. Land Deformation accompanying with Nagaoka Earthquake, Feb. 2nd, 1961.

By Atusi OKADA,
Earthquake Research Institute.

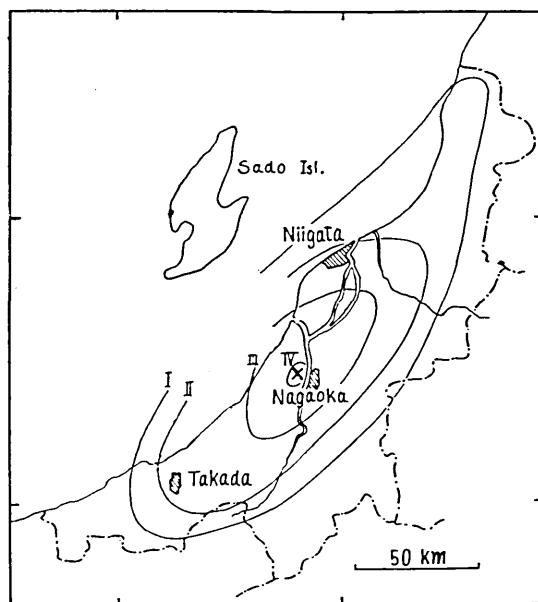
Fig. 2. Isoseismal map of Nagaoka Earthquake Feb. 2nd, 1961 (after Niigata Meteorological observatory).

新潟気象台長岡地震調査報告によれば震央の位置は前に述べた通りで、震度分布は Fig. 2 に示した。Fig. 2 によれば限られたせまい範囲の有感半径を示し、かつ等震度曲線は北東より南西にのびる長細い楕円形をなしていることが分る。とくに注目されることは近接した南東部山岳地帯 (Tertiary crop out) では無感であるのにたいし、海岸沿いの平野および丘陵地帯 (Alluvium, Delluvium) に震度分布が拡がっていることである。震央附近では震度 5~6 を示し大きな被害を生じているにもかかわらず、震度分布がこのような拡がりを示していることは、震源が非常に浅いこと、すなわち本州内陸に発生する大部分の浅発性の破壊的地震が示す共通の性質を持つものと思われる。Fig. 3 は被害の著しかった震央附近の震度分布と地形を示したものである。震央附近の地変は積雪のため観測されなかつたが積雪上の crack が古正寺町附近で幾条か認められたことが報告されている。

(1) A local, but severe earthquake occurred near Nagaoka City, Niigata Prefecture, on February 2nd, 1961. Its epicentral area was in the western part of Nagaoka City, being not very far from the area stricken by the Sekihara Earthquake of 1927. Figs. 2 and 3 show the epicenter and isoseismal lines of the earthquake (after JMA, Niigata Meteorological Observatory). According to the JMA, the epicenter was located at $37^{\circ} 27' N$ and $138^{\circ} 49' E$, and the depth of the origin about 10 km. The magnitude of the earthquake was 5.0. (Gutenberg-Richter)

shore of the Japan Sea, and they were not felt in the eastern mountainous area bounded by the Tertiary zone. Thus the isoseismal lines described ellipsoidal form with the major axis in a NE-SW direction. In spite of the relative narrowness of the affected area, the earthquake near its epicenter was 5-6 in intensity, the sudden attenuation of the isoseismal distribution being perhaps due to the shallow depth of the earthquake origin as is usual in most cases of the inland destructive earthquakes of Japan. Intensity distribution in the epicentral area is shown in Fig. 3. About two months after the earthquake, when the ground of the stricken area had been completely exposed to view after the thaw, we found many fractures in the ground as in Fig. 4 and Figs. 8-11. On Highway No. 8, between Kita-town and Mitugoya-town, the general strike of the fractures was N 60°-70° E, in Kosyōji-town it was about N 0°-10° W. Some of these fractures were attended by small cones and spouts formed of sand and mud, just like mud volcanoes. These cones and spouts showed that they had been formed by spouting of mud and sand with the water from underground water layers about 5-20 meters beneath, at the time of the earthquake.

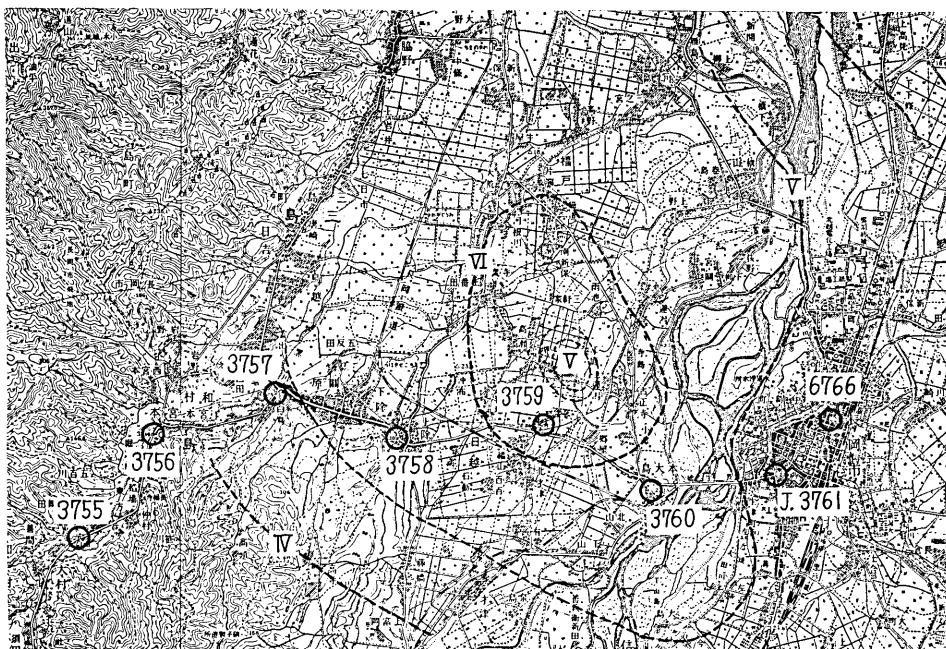
Fig. 3. Topographical map of the epicentral area showing isoseismal lines.

地震発生から約 3 カ月後の昭和 36 年 5 月 14 日より 21 日までの間、Fig. 3 に示すような一等水準路線に沿つて検測を行つた。すなわち長岡市 (BM. No. 6766) — 宮本町 (BM. No. 3755) まで約 14 km の route について水準点の変動を調べた。使用器械は Zeiss Opton Precise Automatic Level⁹⁾ および plane parallel with micrometer と invar staff を用いた。検測の結果は Table 1 および 2 に示してある。この route は過去 5 回改測が行われていて、関原地震前後における短い期間にも再測があつて良く調べられた所である。前の測定結果と今回の測定を、BM. No. 3749 (中通) を不動として比較し、そ

Damage was sustained in a small area within about 2—4 km radius in the vicinity of the epicenter. As the stricken district was deeply covered with snow, any topographical change such as earthquake fault and fracture in the ground could not be found there at that time. In order to determine the crustal movement, if any, of the epicentral area, the writer carried out in May, 1961, a 1st order precise levelling resurvey along the route in the area. (Fig. 3)

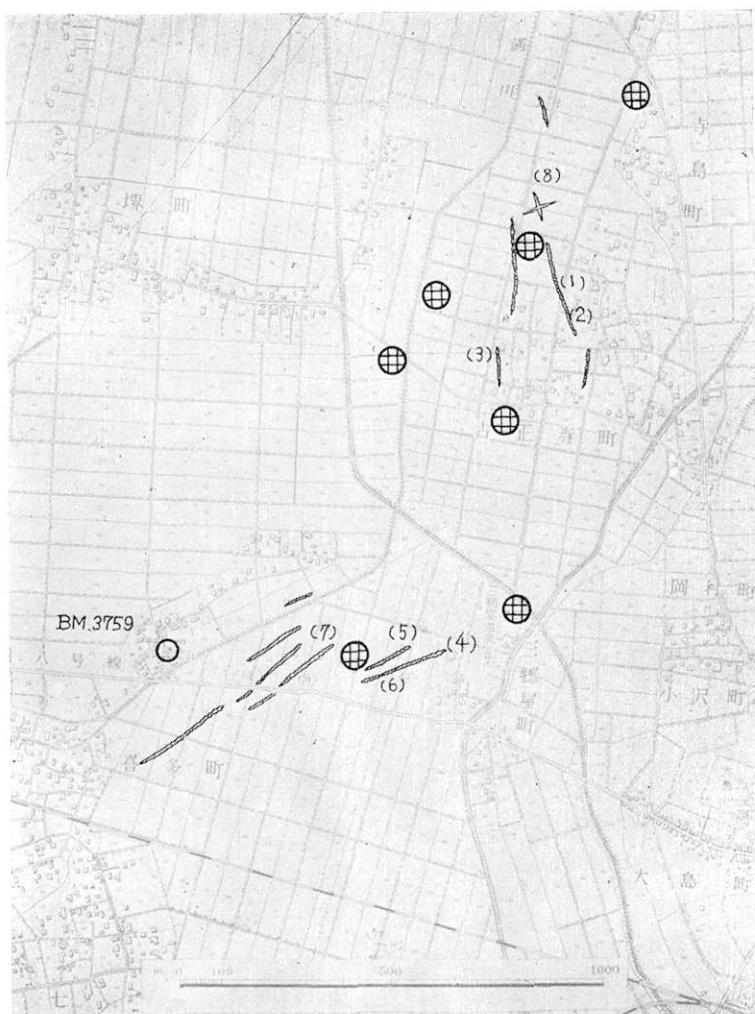
本地方の融雪期は4月上旬でこの時季には田畠を覆つた積雪は全く消えてしまう。Fig. 4には融雪後に発見した fracture の分布を示し、Figs. 8~11には当時の様子と5月中旬における田畠の耕作後の写真を示した。Fig. 11には白い噴砂がかすかに地表に残つているのが分る。国道8号線に沿う喜多町—三津郷屋町間には走向 N60°—70°E、古正寺町北西では走向 N0°—10°W に幾条かの fracture が主なものである⁷⁾、Figs. 8~10を見るに丁度泥火山における fissure 状の噴出と類似し、福井地震の場合における噴砂と全く類似しているが福井地震と比べてはるかに規模は小さいようである。これらの fracture は2m近い積雪の下で地震と同時に発生したものと考えられる。5月中旬にはすでに耕されていたが一部に噴砂のあとが見られた (Fig. 11)。前節で述べた地震時における積雪上の crack の下には、fracture は認められなかつた。

Fig. 4. Fracture zones. (after Nagaoka Weather Reporting Station)

今回の長岡地震による変動の結果で(e)に示したBM. 3759の沈降部が相対的に約5cmの上昇をした。BM. 3759は震央地域に最も近い所に位置しFig. 4に示したようなfracture zoneにも近接していることから、震央附近にはほぼ同程度あるいはそれ以上の隆起が行なわれたと推定される。上昇地域の範囲は限られていて震央より2～3kmより遠くには及ばないようである。

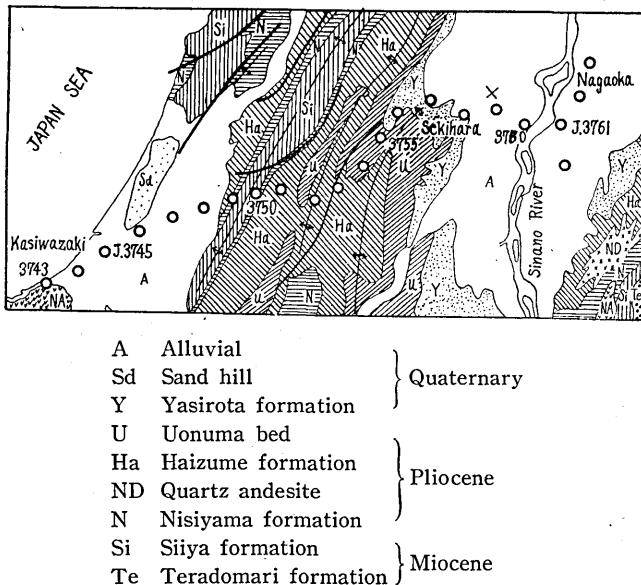
は構造性ガスを含む推谷層、寺泊層が地表より約 1000 m 内外にあつて、この地域は近年構造性ガスの採取が盛んに行われ近代工業都市として発展しつつある。したがつて地質構造も良く調査されているものと思われる。Fig. 5 にはこの地域の地質構造を概観するために地質図の概要を示した。震央附近と推定される沖積層の下部には新第三期の魚沼層、灰爪層、西山層、推谷層、寺泊層が夫々互層し、推谷層より構造性ガスが採取されることからこの附近沖積層下にも背斜構造が認められる。昭和 2 年 10 月 27 日発生した関原地

Fig. 5. Geological map (after Niigata Prefecture) and levelling route from Kasiwazaki City to Nagaoka City.

(柏崎西方鯨波附近) を不動とした変動図である。ただし 1930 年の観測は柏崎市 BM. J. 3745 に refer した。この変動図から定性的にはほぼ一致した傾向がみられる。すなわちある一定の波長で peak が現われていることが注目される。このことはすでに山崎、大塚両博士¹¹⁾によつて指摘された褶曲構造の活動性を意味している。また geology の詳しい知識からも anticline がほぼこの peak に対応する事実が Fig. 5 によつても証明される。また一方地形学的に考察すれば、これらの変動曲線の peak の附近には日本海々岸に平行に走る mountain ridge にも対応し、長岡地震の震央附近にも、南方来迎寺附近で沖積層に没する ridge の延長を考えることができる。

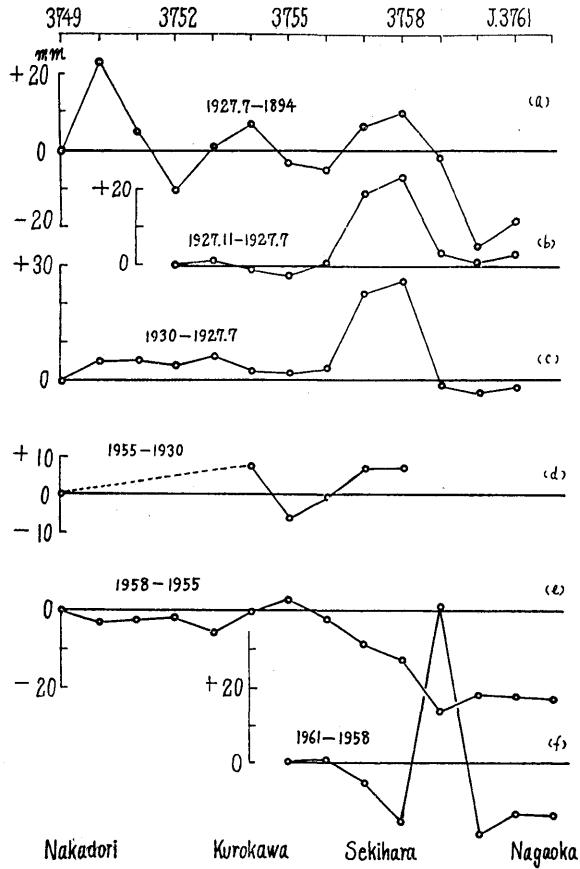
の結果をそれぞれの期間に分けて変動量を示したのが Fig. 6 である。今回の測定はこの route のうち約半分であるがきわめて顕著なようすを示している。Fig. 6 の変動図から気のついたことを述べると

関原地震以前の変動図で特に目立つことは数杆あるいはそれ以上の振巾で明瞭な上昇あるいは沈降が見られる。これについては(2)で述べる。長岡市内信濃川流域沖積層の最も厚くなる附近で沈降が大きいように見える。

1927(昭和2年)10月27日関原地震が発生し直に検測が行われた結果で震央附近の二つの水準点が隆起を示している。変動量は約2cmでBM. 3757, BM. 3758号附近が極大となり両側はほとんど変化がない。この地震のMagnitudeは5.2である。

1930年度における広範囲にわたる検測の結果と1927.7とを比べたものである。すなわち関原地震の隆起がそのまま残つていてほとんど変化が見られない。

この長期間の変動図であるが、故障点が多く1955年度に新らしく復旧したため旧の測定値との詳しい比較ができない。ただBM. 3755より東寄りが関原町附近まで上昇している。

国土地理院による新潟地方地盤沈下調査の一部として行われたもので約3年間の変動はBM. 3755を頂点に全く対称的に傾動している。これは興味ある現象で特に8～9mmの沈降がB.M. 3759において認められる。

Fig. 6. Change of heights of bench marks in the neighbourhood of Sekihara and Nagaoka earthquake.

(3) The route along which the writer carried out the levelling resurvey in May 14th-21th, is about 14 km distance from Nagaoka to Miyamoto (BM. No. 3755-6766). The levelling of this route was carried out at six previous times by GSI that is in 1894, 1927.7, 1927.11, 1930, 1955, and 1958. Fig. 6 shows the vertical displacement of the bench marks during successive time intervals the BM. No. 3749 being assumed to be fixed. Of the remarkable features shown in the diagrams, the following may be mentioned.

- 1) The vertical change in height of the bench marks along the route from No. 3749 to No. 6766 during the period 1958-1955, shows a general subsidence to the east. The BM. No. 3759 shows a little extra depression (8-9 mm) than other bench marks.
- 2) In the period in which the present earthquake occurred, the general subsidence was still going on, but remarkable uplift took place at the BM. No. 3759, possibly in connection with the earthquake.
- 3) The BM. No. 3759 is closest in distance to the presumed epicenter, and the upheaved area is considered to be about 2-3 km in radius.

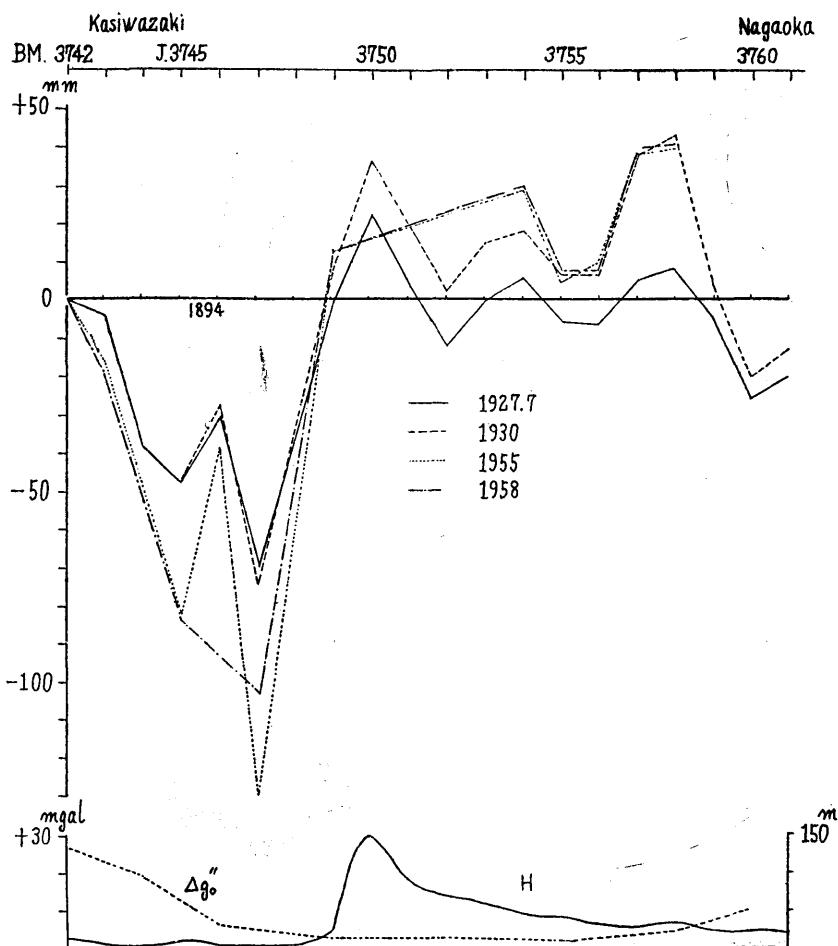
Fig. 7は1894年の測量にreferした1927.7, 1930, 1955, 1958年の結果をBM. 3742

Fig. 7. Vertical displacement of Bench Marks along the route from Kasiwazaki City to Nagaoka City.

Vertical displacement of the bench marks from Kasiwazaki to Nagaoka is shown in Fig. 7. The curves in the figure are drawn using the survey in 1894 as a comparative base and the BM. No. 3742 as fixed. It is remarkable that the displacement took place in the same way and with an undulation of almost constant wave length in the successive periods.

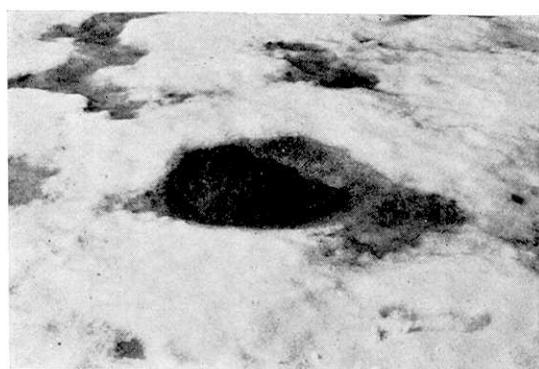
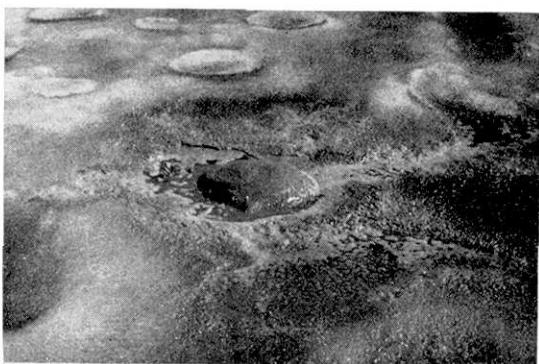
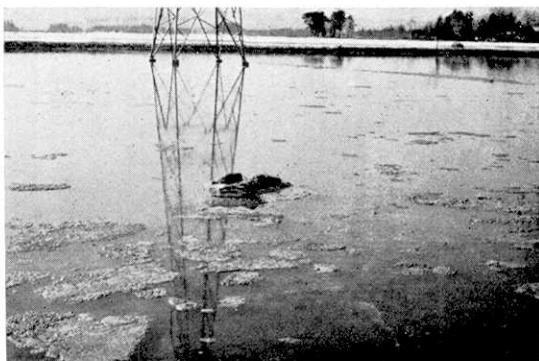
Fig. 8. Fractures, location showed in Fig. 4
(Photo by Mr. Koguro).

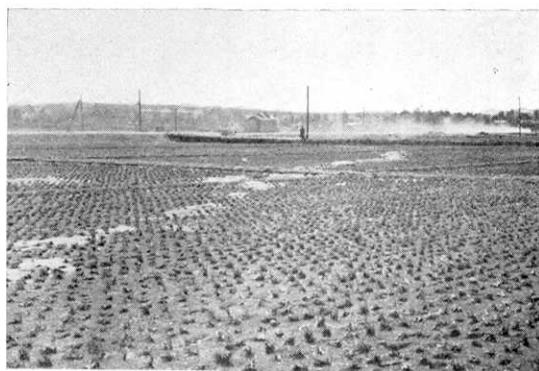
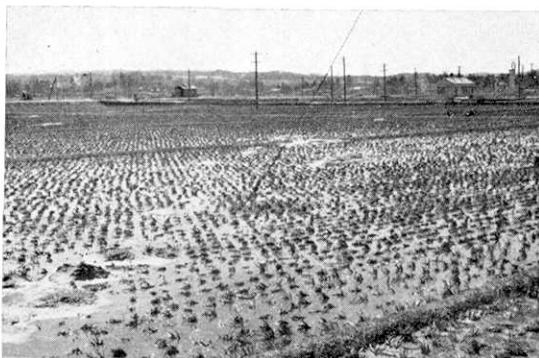
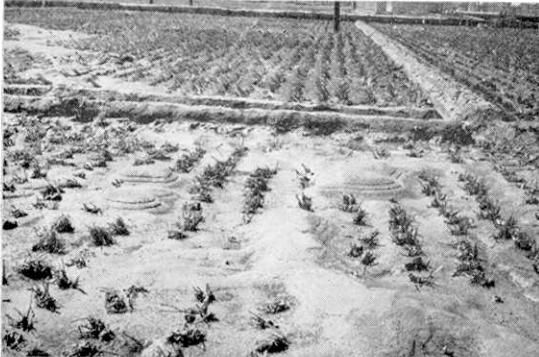
Fig. 9. Fractures, location showed in Fig. 4
(Photo by Mr. Koguro).

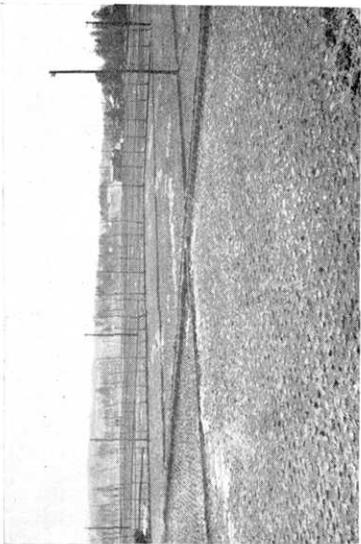
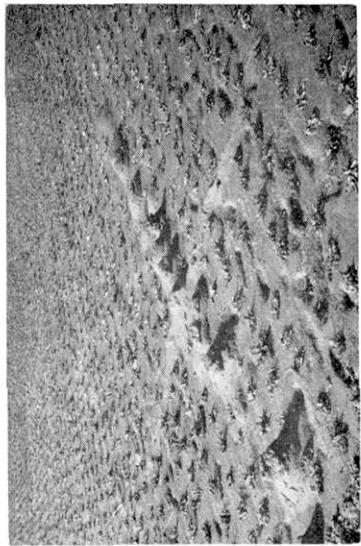
Fig. 10. Fractures, location showed in Fig. 4 (Photo by Mr. Koguro)

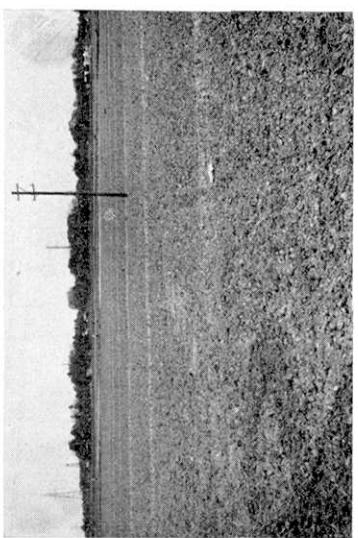
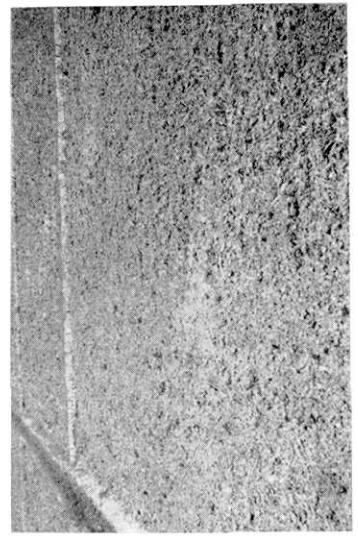
Fig. 11. View of fractured area on May 18th.
