4. 宮城県白石市附近の地震(1956年9月30日) と水準測量の結果

地震研究所 岡 田 惇

4. *Shiroishi Earthquake of Sept. 30th, 1956, and Precise Levelling Resurvey of its Epicentral Area, Miyagi Prefecture.*

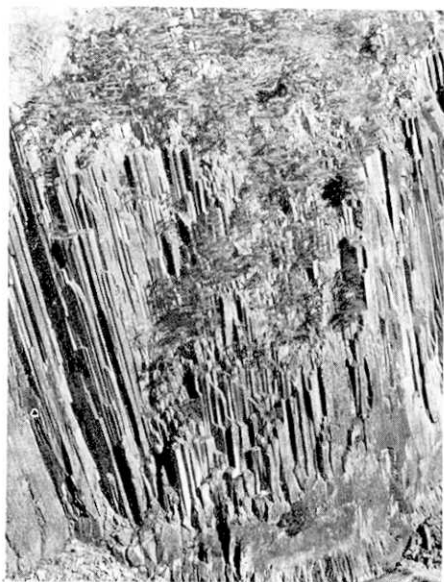
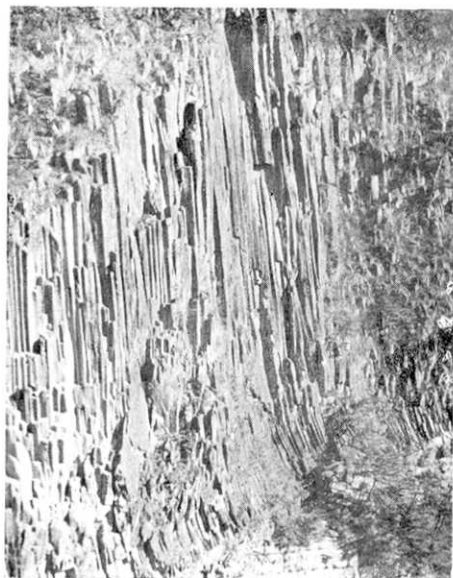
Fig. 5. 材木岩崩壊前の景観

Fig. 6. 材木岩崩壊前の景観

おける左岸には、景勝地材木岩と呼ばれている、主として石英安山岩よりなる見事な柱状節理の発達した cliff でその落差は 200m にも及び、天然記念物に指定されている。これに対する右岸には石英粗面岩の大露頭が突出して迫り、ここに一つの狭窄部を形成している。しかしこの地震で相当量の崩壊があり、Fig. 5~Fig. 11 に見られるように管での岩場の美しい松の眺めはすっかり損われ、かつ一時は白石川をせき止める危険にさらされたが、無事であつたようである。

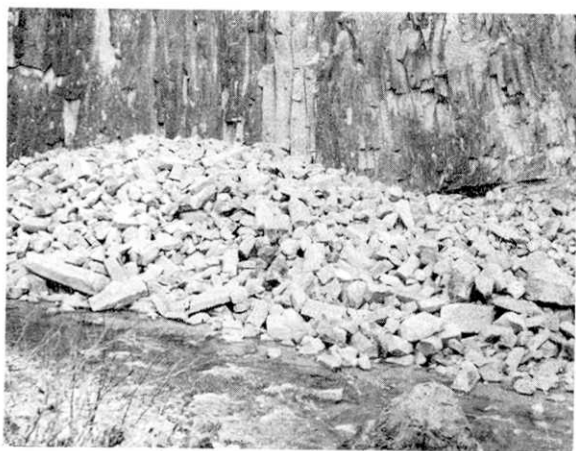
Fig. 7. 地震による崩壊

Fig. 8. 地震による崩壊

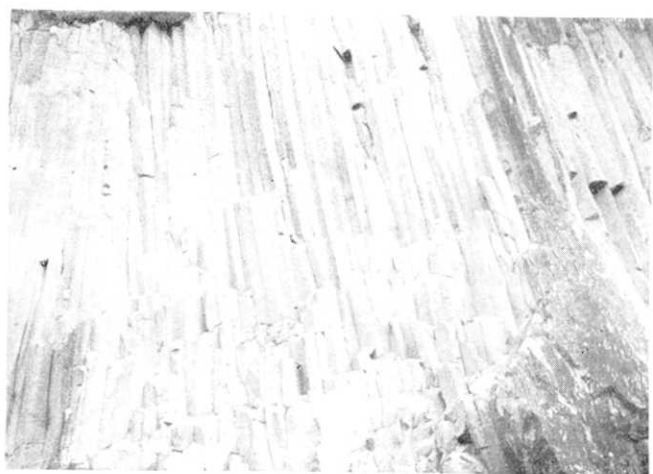
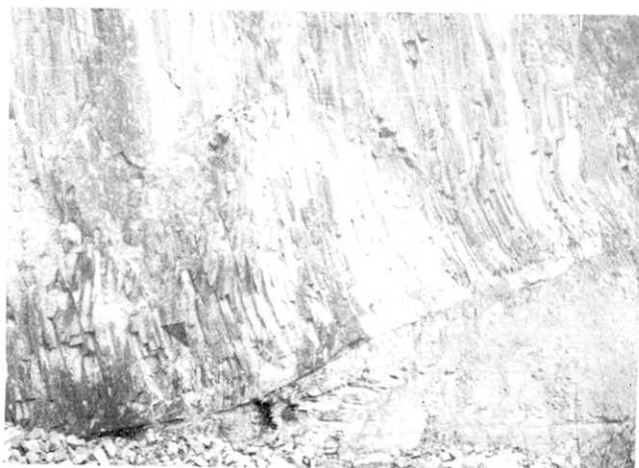
Fig. 9. 崩壊面

Fig. 10. 同上

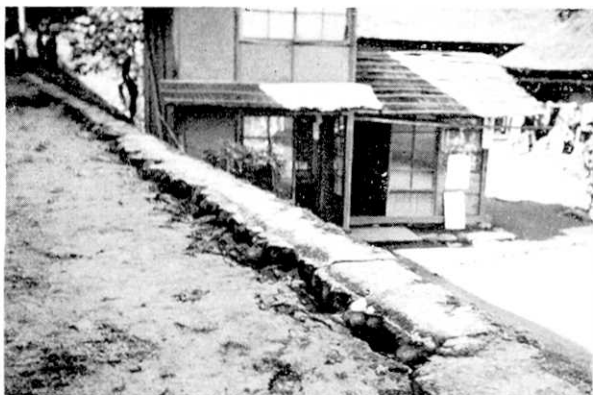
Fig. 12. 白石市内における亀裂

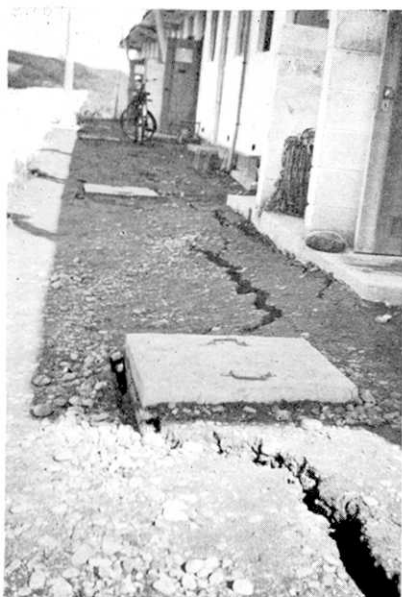
Fig. 13. アパート附近の地割れ

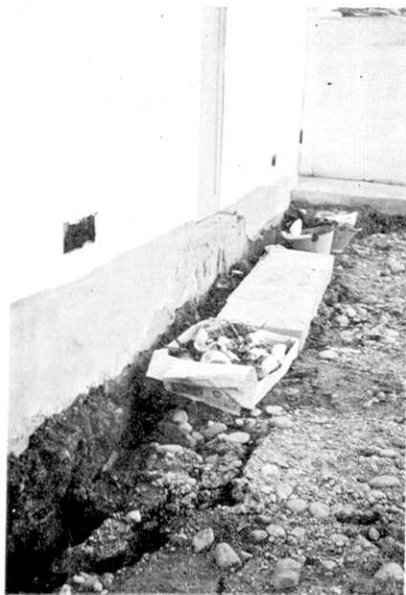
Fig. 14. アパート基礎の破壊

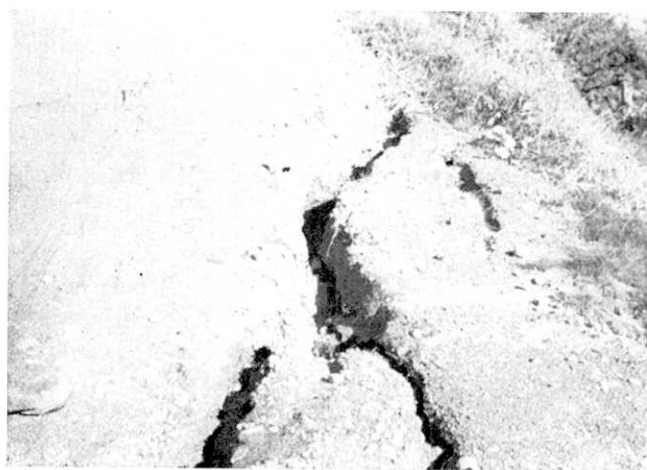
Fig. 17. 道路の地割れ (白石市南方)
