# 4. 昭和19年12月7日東南海 大地震に伴った津浪

地震研究所 表 俊 一 郎

4. *The Tunami, the Earthquake Sea Waves, that Accompanied  
the Great Earthquake of Dec. 7, 1944.*

By Syun'itirō OMOTE,

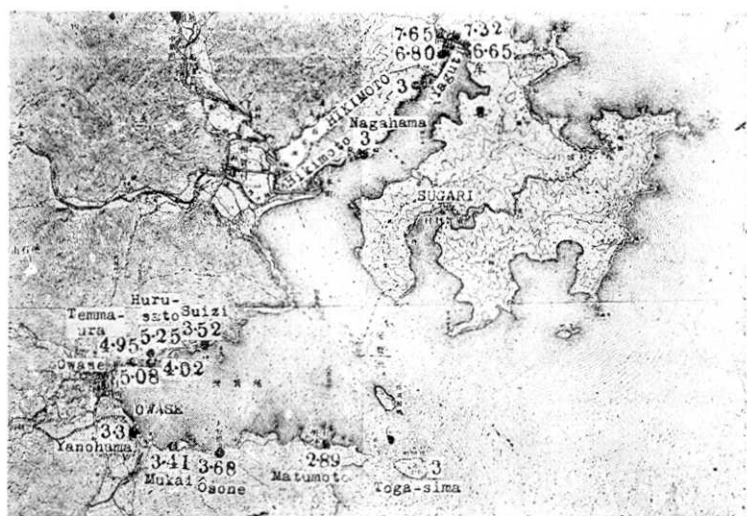
第3圖 尾鷲灣附近の津浪の高さ

三野瀬より尾鷲灣にいたる間の津浪の状態は第3圖に示すごとくである。

尾鷲灣に沿ふ各地點で測られた津浪の高さは第 3 圖に見られるごとくである。高さは皆中等海面からの高さである。之によれば灣口での津浪の高さは 3m 位であり次第に灣奥程高くなり最奥で特に高くなつたことが明

らかに認められる。灣奥に近い天満浦での高さは精しく測量され、他の所よりは高く5m以上に達しほぼ尾鷲と同じ位である。

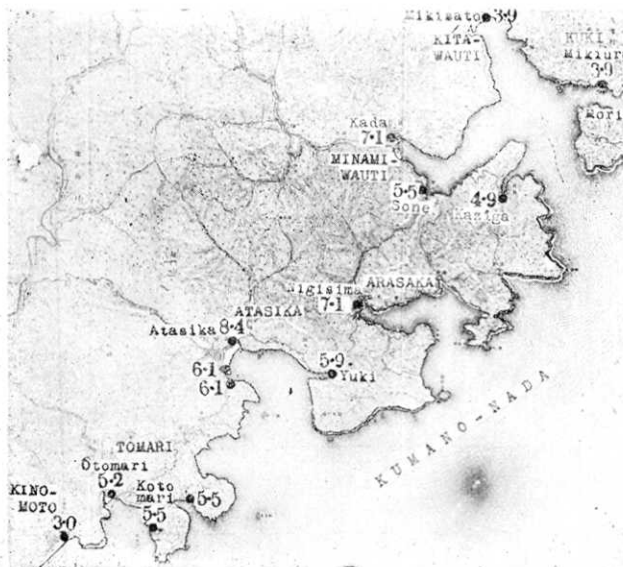
第 5 圖 尾鷲、木本間の津浪の高さ

尾鷲より南木本迄の津浪の状況は第5圖に見られる通りである。

北輪内村及び南輪内村。輪内灣の北岸と南岸とに之等の村に屬す部落が點々と散在してゐるのであるが各部落での津浪の高さは第5圖に見られる如く、尾鷲灣の場合と異り場所により著しく違つてゐる。之は各部落が輪内灣内に更に小灣を生じてその奥に位置してゐるため、小灣の大小深淺等による形状の影響により津浪の高さに差異を生じたものであらう。之等の中南輪内村字賀田で津浪の高さ最も高く7.1mに及び流失家屋151戸慘憺たる荒廢地と化し地震前の繁榮を想像することが出来ない。北輪内村字盛松に於ても津浪は5.5mの高さに達し、殆ど部落の全部が流失する程の被害を蒙つた。北

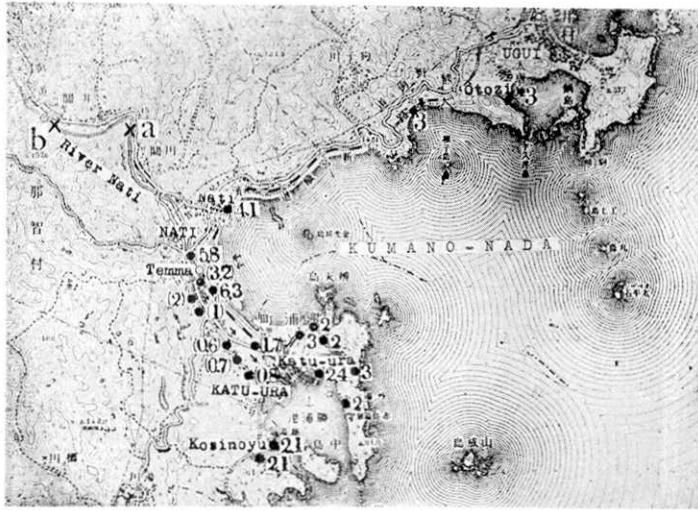
第 6 圖 新宮勝浦間の津浪の高さ

新宮市以南は海岸線再び屈曲に富み津浪による災害も亦従つて少くなかつた。ここより勝浦迄の津浪の高さは第 6 圖に示されてゐる。圖に見られるごとく新宮市より宇久井村迄は津浪の高さもおほむね 3m 足らずで被害はなく僅かに浸水家屋を生じた程度である。

勝浦町、第V表に示されてゐることく和歌山縣下で津浪により最も大きな災害を被つた。併しこの災害の生じた模様は他の場所の場合と全く異つてゐる。勝浦は勝浦灣奥に位した街であり地震後程經て灣内の水位増大して床上浸水の程度となつた。人々は驚いて背後の地域に逃れんとし、家を出んとして振り返つたとき、始めて津浪が天満部落の方からも濁流となつて滔々と押しよせてきてゐることに氣付いたのであつた。この勝浦灣から上つてきた海水は地上1~1.5mを浸した後直ちに退いたが天満の方より來た海水は既に浮上倒潰した家屋の解体材を浮べながらあたかも洪水による濁流の押寄せる如く流れ下つてきて通路に當つた家屋は浮遊物の衝突により極めて多く破潰せられるに至つた。第6圖に記入せられてゐる數字は他の圖面の場合と同様津浪の海面からの高さを示すものであるが、特に天満勝浦間括弧の中に入れて示してある數字は地表から

の津浪の水深を示すものである。圖に見られるごとく、之等の海水の水深は地上1m乃至1.5m に過ぎないので、單に水嵩が増したのみであつたならば恐らくは流失倒潰家屋を生ずることはなかつたであらうと思はれる。このあたりで多數の倒潰家屋を生じたのは浮遊物の衝突による破壊力によるものと考へられる。従つて堅固なる建物の背後例へば勝浦驛南東の地域にあつた家屋は、堅固な驛の建物のため浮遊木材の流下が制止せられたため1.5m 位の浸水は被つたが倒壊を免れてゐる。このやうな事からも上に述べた事實を證據立てることが出来る。勝浦港内には多數の發動機船が欄座してゐるのが見られ

らなかつたのは幸であつた。那智驛での浪の高さは 6m であつたこととなる、之等海岸の堤防を驛北方 2 ヶ所で欠潰しながら乗越え更に鐵道線路を約 1.5m の高さで乗越えた浪は驛の背後に展開してゐる平地へと奔入した。このあたりは驛より 2m 位低くなつてをり更に南へ次第に傾斜してゐたのでここに流入した水はそのまま南東的那智川の方へ流れ去つて行つた。水深はほぼ 50~60cm の程度であつたために流失家屋は生じてゐない。第 7 圖は那智驛より 50m 背後の東西方向の道路に沿ふ家屋に印せられてゐた津浪の跡を sketch したものである。之によれば海水は川の流れの如く水平面と略々 10° 位の傾をなして背後の低地に向つて一方的に流入して行つた様子が見られる。一方那智川を溯上つた津浪は第 6 圖に (a) と記した所迄達したことが認められた。古記録によれば安政の津浪のときには津浪は (b) と記した所迄さかのぼつたと傳へられてゐる。(b) は (a) よりも更に 1000m の上流にあたり、高さの差は地圖より推定すれば數 m 位であらうと思はれる。

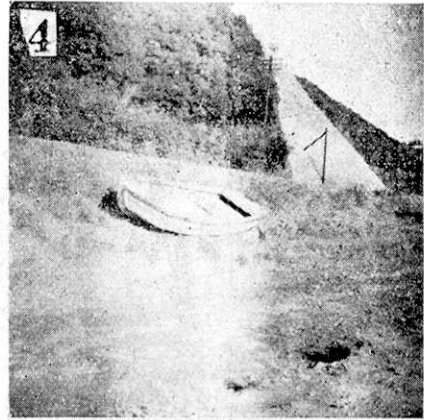
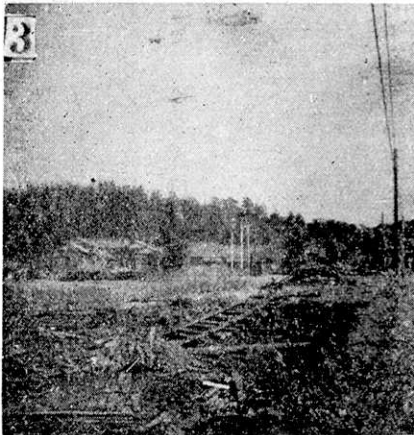
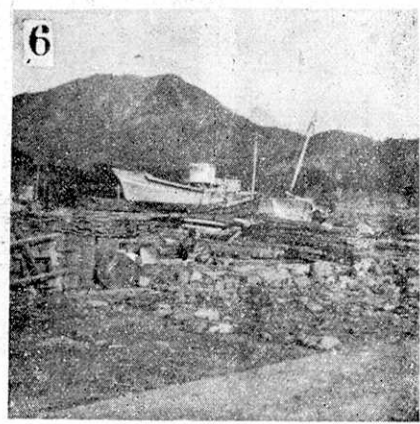
第 12 圖 (1) 太 地 町  
 (2) 天 瀧 驛 更 勝 浦 を 望 む  
 (3) 勝 浦

(4) 浦 神  
 (5) 大 泊 村  
 (6) 尾 鷲 町

天満部落の前面の海岸沿ひには那智川に沿つて2~3mの高さの堤防が築かれその上には防浪の松の木が亭々とそびえてゐた。この堤防を2~3ヶ所で缺潰した津浪は背面の水田を浸し、鐵道線路を浮かせながら鐵道築堤を乗越え天満の部落へ奔入した。天満の部落は驛北方は臺地をなしてをり、南は勝浦町へ向つて次第に低くなる地勢をなしてゐる。ここへ奔入してきた津浪は勝浦の方へ向つて流下して行つた。前記鐵道は天満驛より勝浦驛手前の踏切迄の凡そ1kmの間浪のために枕木諸共浮上したが、浪が退いたあとでは上記二點を兩端として弓成りになつて水田の中へ置き去られてゐた(第12圖(2)及び(3))弧の頂點のあたりでは舊の位置から40~50m位も距つてゐた。この状態より察しても他の灣で普通に見られるやうに退き浪が強かつた形跡は全く認めることは出来ない。又水田の中には大小の石等が津浪と共に搬入散布せられたが、その周圍に沈澱してゐる砂の並び具合を手掛りとして流水の方向を追跡することが出来た。その結果からも海水が流れて行つた跡が明らかであり上に述べた事柄を實證することが出来る。
