39. 昭和 16 年 7 月 15 日長野地震の 統計的調査

地震研究所 { 岸 上 冬 彦
永 田 武
宮 村 攝 三

39. *A Statistical Investigation of the Strong Earthquake of July 15, 1941, near Nagano.*

By Fuyuhiko KISHINOUE, Takesi NAGATA,
and Setumi MIYAMURA,

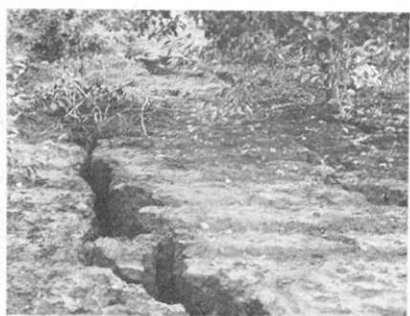
第 18 圖 長沼村赤沼東組の地割れ

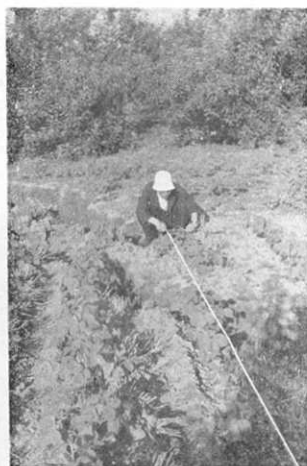
第 19 圖 赤沼東組の地割れの横ずれ測定

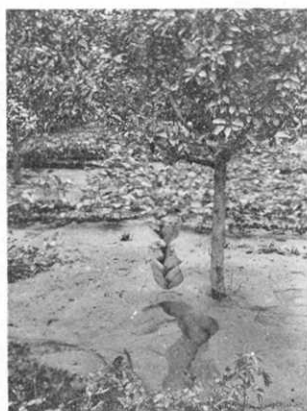
第 20 圖 赤沼東組砂を噴出した地割れ

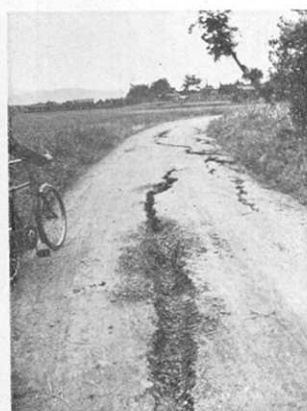
iii) 豊洲村相之島の道路は道に平行な割目が無數に出來て、方々から砂をまぜた水が噴出し足をぬらし、そのために地震を千曲川の氾濫と間違へた人さへあつたといふ。

第 21 圖 豊洲村相之島の地割れ

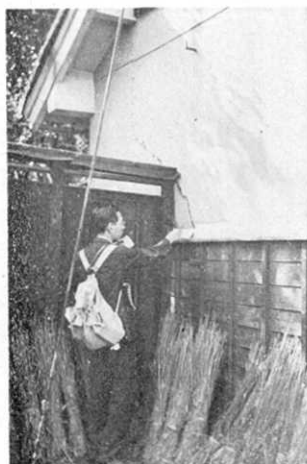
- a) N 20 m の割れ目が北端から N 25° W に向きを變へて數 m 續いてゐるもの
- b) N 10° W から N 45° W に變り數十 m 續いたもの (第22~23圖)
- c) 方向 N、長さ約 10 m のもの

第 22 圖 赤沼東組の地割れ

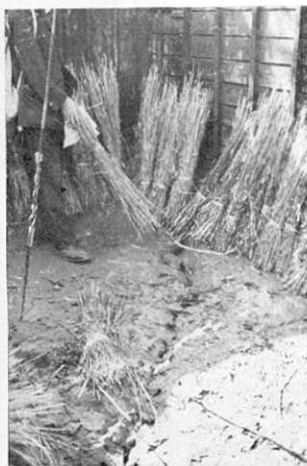
第 23 圖 赤沼東組の地割れ第22圖の下の方
