42. 昭和 14 年 5 月男鹿半島地震の地變

地震研究所 大塚彌之助

42. *On the Earthquake Fissures that occurred on May 1st, 1939
in the Ogasima Region, Akita Prefecture, Japan.*

By Yanosuke OTUKA,

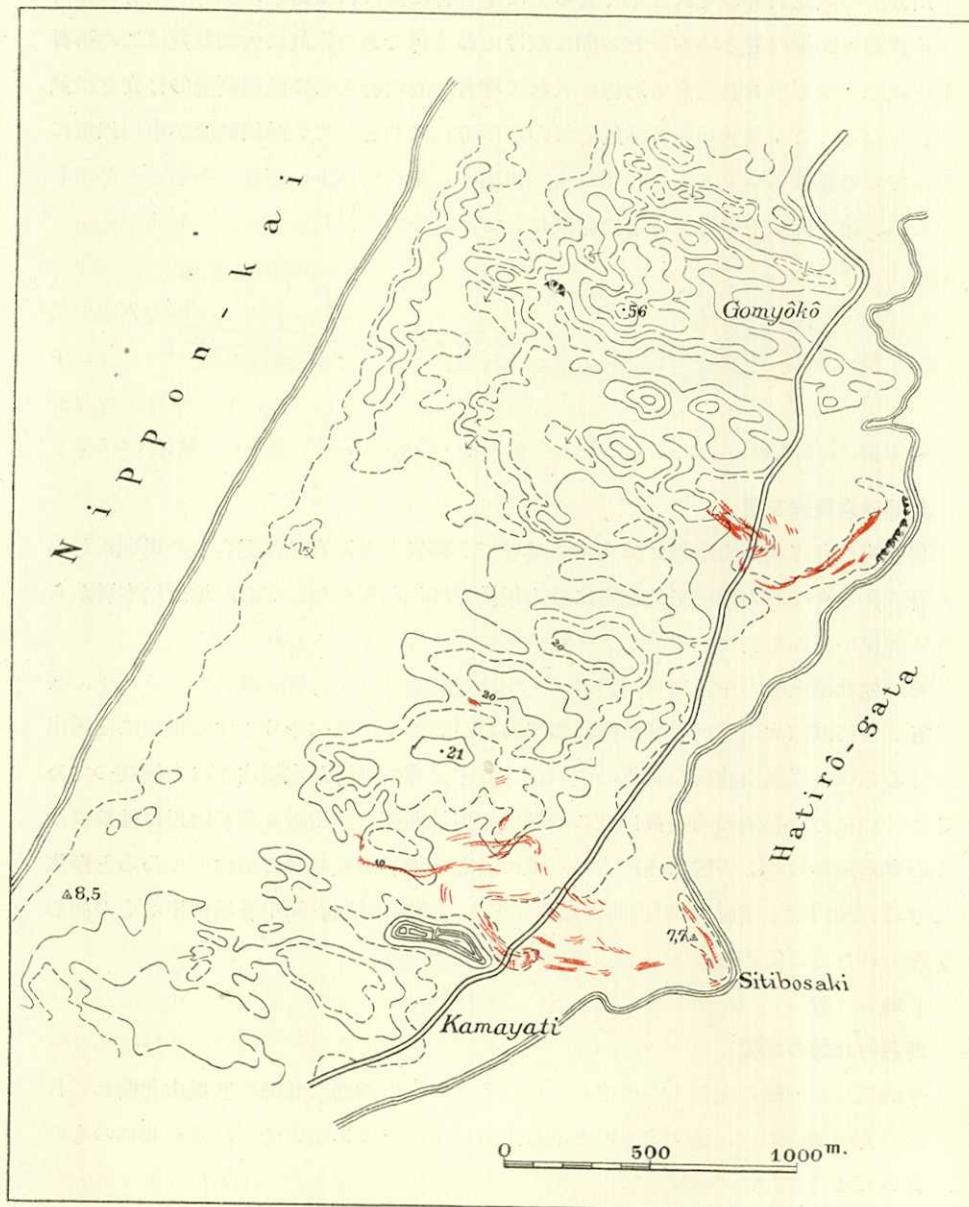
第2圖 潟西村北部の地形圖及地變分布圖

第 2 圖は潟西村北部の地變見取圖である。この第 2 圖に示した様に今回のこの地域の地變は五明光部落附近と、潟西村集團部落附近（釜谷地の北部）との二つに分たれる。

Fig. 2. Map showing the topography of the northern Katanisi-mura, and the distribution of earthquake fissures.

この裂縫群の分布を地形圖 (第 2 圖) と地質圖 (第 3 圖) とに就いて比べてみるとその分布が主として五明光低位砂丘の上にあり且つ砂に被はれた八郎潟冲積層と五明光低位砂丘との境界に平行して分布してゐるので、その成因が何か地質學的境界にあるかの如く見える。次に潟西村集團部落に於いてこの地變は更にその分布上の特長と地質學的境界との間に密接な關係のあることを明にしてゐる。次に潟西村集團部落の地變に就いて述べよう。

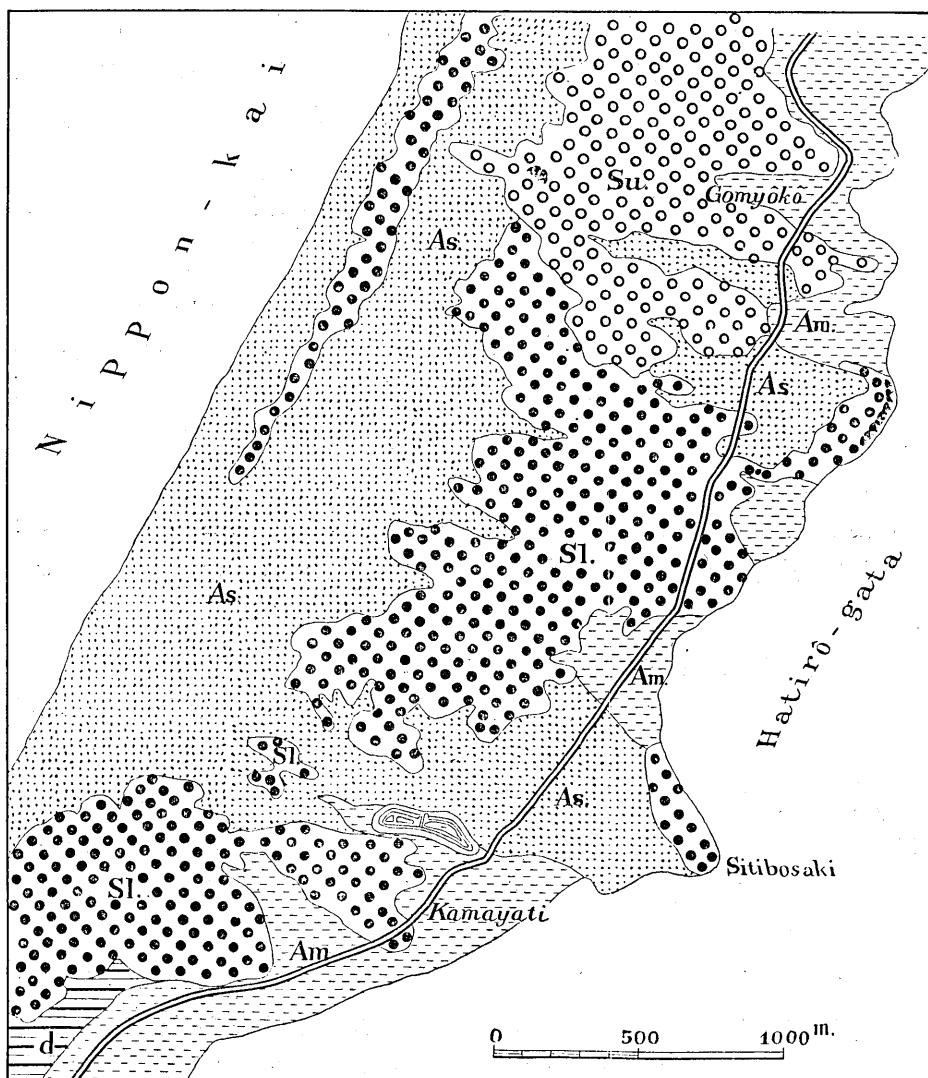
第3圖 潟西村北部地質圖

八郎潟冲積層 Hatarögata Alluvium	$\left\{ \begin{array}{l} \text{A.m. 泥} \\ \text{A.s. 砂} \end{array} \right.$	五明光砂層 Gomyōko Sands	$\left\{ \begin{array}{l} \text{Su 高位} \\ \text{SL 低位} \\ \text{(lower)} \end{array} \right.$	潟西層 Katanisi Beds
-------------------------------	---	------------------------	---	----------------------

Fig. 3. Geologic map of the northern Katanisi-mura.

この分布圖と第 3 圖の地質圖とを比べてみると、最も北の大裂縫群は五明光低位段丘の縁邊に位し、且つ五明光低位砂丘群と沖積世砂層區域との境界に沿うて分布してゐる他、沖積世砂層區域に分布してゐる。この沖積世砂層區域は宮部氏に依れば種々有機物質を含んだ臭い砂水を噴いた事、この砂層地域の地下水面が極めて浅いとの事であるから、この砂層下には水を多量に含んだ砂層か又は泥層が横つてゐることを暗示してゐる。この砂泥の噴出は此の附近的水田地域にも見られるから、水田附近もこの砂層區域も地下に於ては略ぼ同じ含水砂泥の連續と見做し得る。併しながら五明光低位砂丘區域には噴砂泥水の跡は殆どみられなかつた。

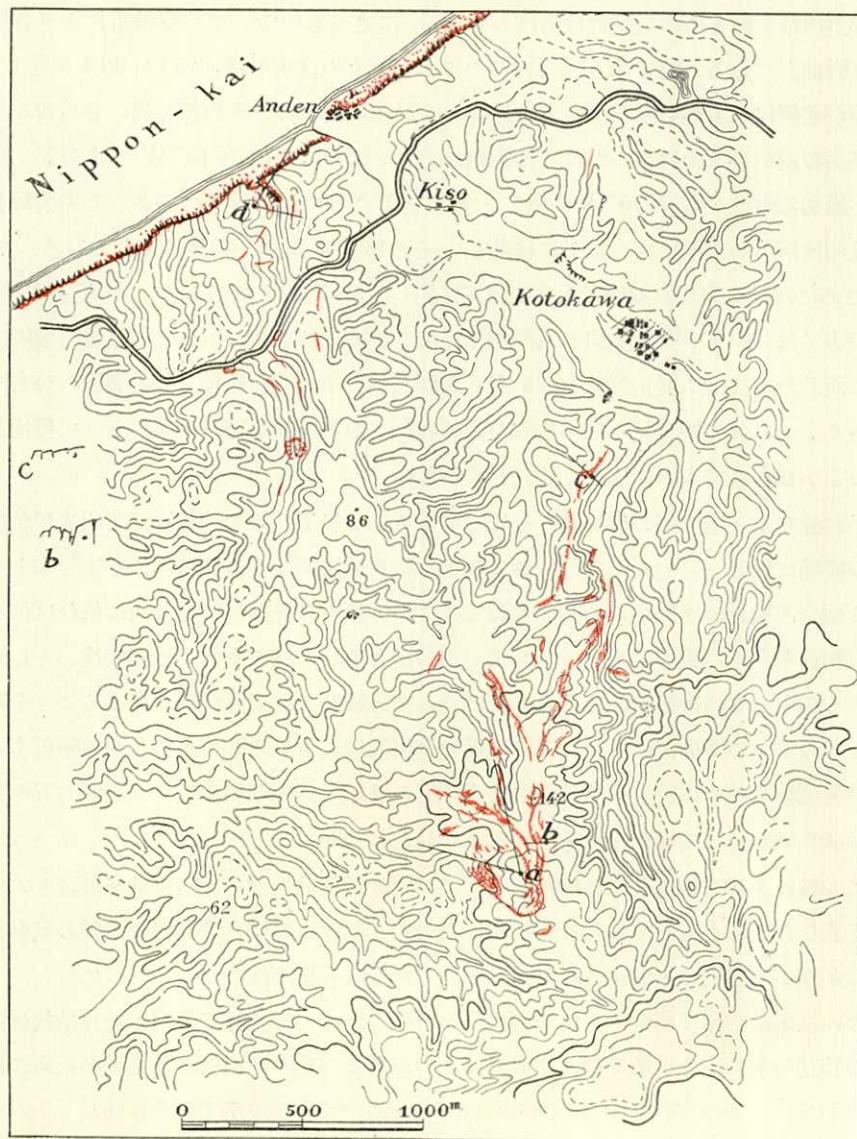
第4圖 琴川附近の地變分布圖

Fig. 4. Distribution map of the ground disturbance that occurred near the Kotokawa region.

琴川部落附近の地變は第 4 圖に示した通り、主として山背部に密集する裂縫群である。その南端は寒風山北麓第一石油鑛業所石油井附近から琴川・安田方面へ連るもので、その南端即ち寒風熔岩の北端より稍々北に位して第 7 圖（寫眞）に示す様な大規模な山崩を伴つてゐる。この山崩は北伊豆地震の際に丹那斷層の北端に生じた小ブタ野の地変に似てゐる。

各裂縫は主として各尾根の山背に限られて分布し、それらは單なる裂縫の形式を有し、何等地層の分布・境界・斷層等の分布等と無関係な配列をしてゐる。併し之等の地變が地質の項に述べた安田撓曲帶の地域に限られて分布し、その他の地域ではその例を殆どみないか又は稀な點は極めて興味深い。之等の關係はこの様な撓曲帶では一度硬化しつゝあつた岩石が激しい變形のために變形を受けなかつた地域に比して軟弱化してゐて、地震動のために滑動し易くなつたとも解し得るし、又この撓曲帶が更にこの帶に沿うて變形され、その影響が地表に露はれたかの解釋がある。荻原氏の公にされた餘震の分布からみると餘震は安田附近から寒風山西方へと分布してゐるので後の解釋も可成許し得る解釋であるが、又この附近は洪積世末成生の寒風山火山もあるので地下に於ける岩漿の新しい上昇通路の開拓作用に起因するものかも知れない。之等の解釋の何れを採擇するかは今暫く各方面の知識の蒐集をすると共に、この安田撓曲帶を横断する水準點線路三角點網の設定をして今後の變動を知ることが必要である。

(2) The ground disturbance of the Kotokawa region consists of many earthquake fissures which were formed on the back of the spurs extended from the northern part of the Kanpu volcano to Anden, a small village on the northern shore of Ogasima peninsula. Every one of these fissures seems to be a mere ground disturbance that has no important tectonic significance. (Fig. 4)

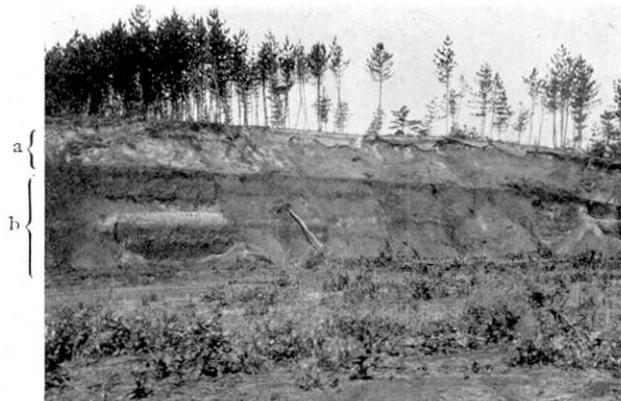
第5圖 五明光層(a)ミ湯西層(b)ミの不整合を示す。
Fig. 5. Phot. shows parallel unconformity between the Gomyōkō beds and the Katanisi.

潟西村宮澤部落の西北の丘陵もこの五明光砂丘層からなり, 宮澤部落の北の崖の露外面にその基底が露出してゐる。この基底面の下位に不整合的關係で潟西砂礫層が横はつてゐる。第 5 圖(寫眞)はこの不整合關係を示した崖の寫眞で, 砂丘層も潟西層も殆ど水平な層位を示してゐる。

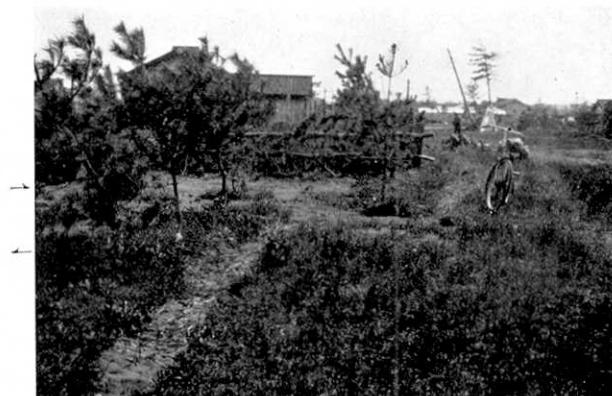
第6圖 湧西村集團部落中の一裂縫。小松の列がこの裂縫のために矢の方向へ相對的に3.5m變位した。
Fig. 6. Phot. shows an earthquake fissure by which the ground was horizontally displaced 3.5 m at Northern Katanisi-mura.

部落内部を横ぎる小裂縫群は略ぼ N 80° E に走るもので、この裂縫群により各道路は彎曲してゐる。特に第 6 圖(寫眞)に示したもののは水平移動 3.5 m 以上に達し、裂縫の北側は東方へ、南側は西方へ移動し、最北の裂縫群とその趣を異にしてゐる。

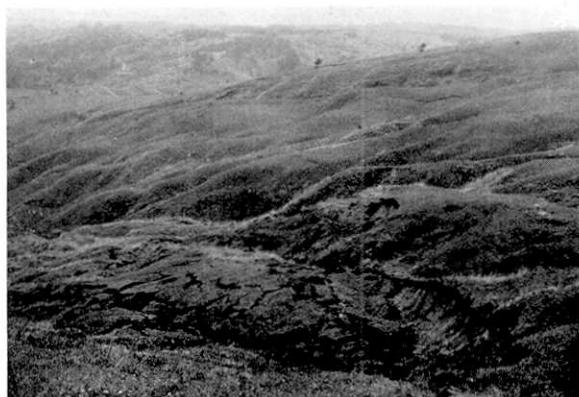
第7圖 寒風山北麓の地辻
Fig. 7. Phot. shows a land slide at the northern foot of Kanpu volcano.

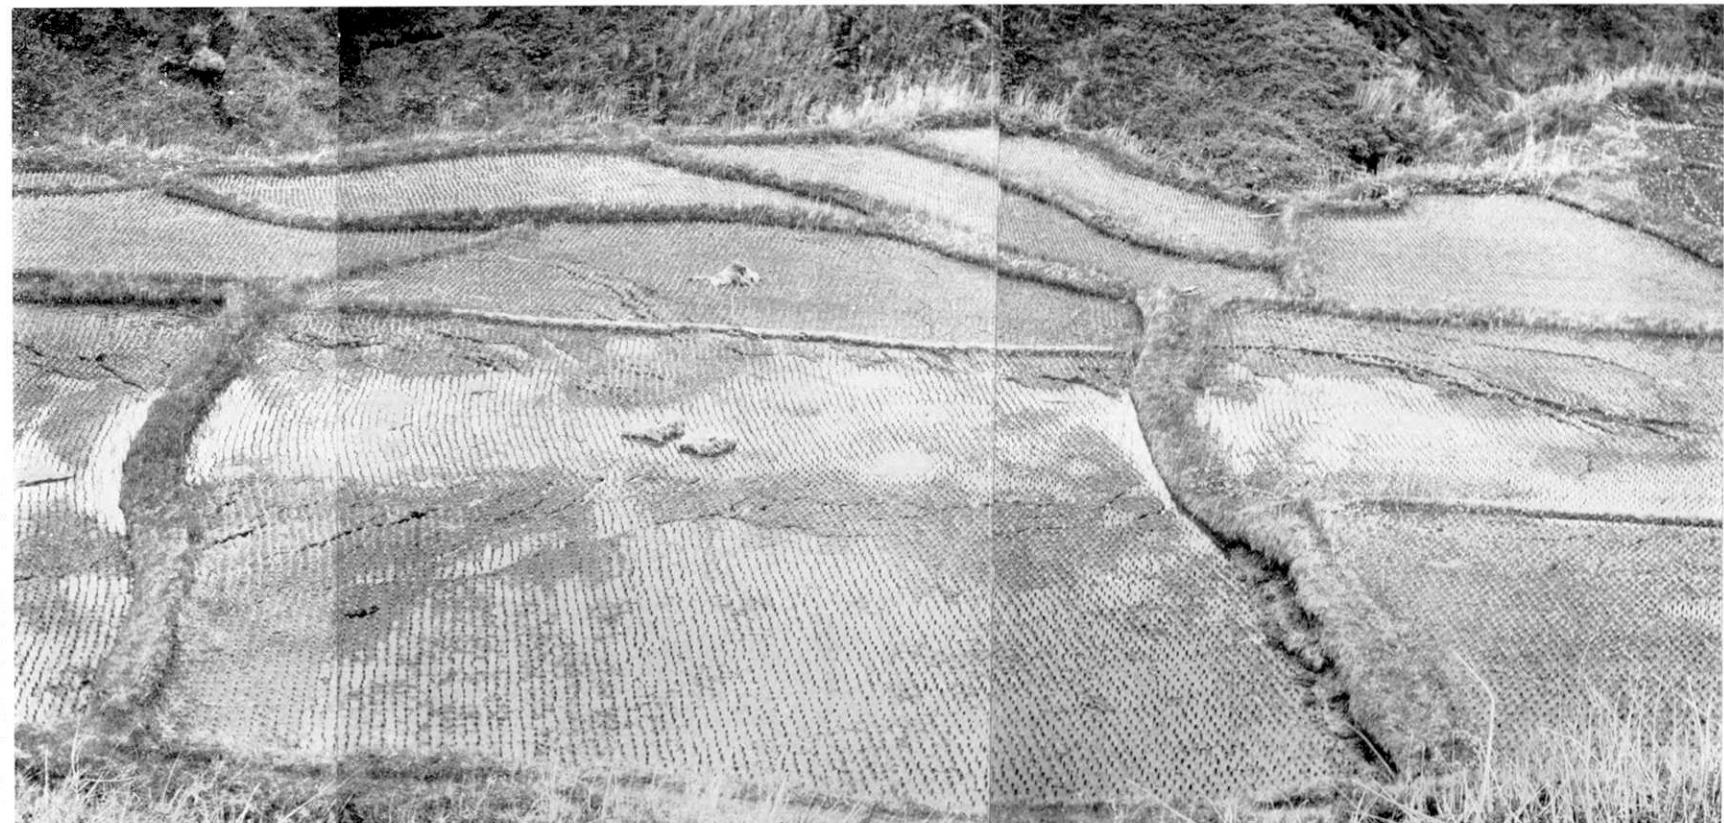
第 8 圖 安田部落附近水田に生じた地變，軟弱な泥層が水平移動してある。
Fig. 8. Phot. shows the ground disturbance in rice-fields in a small valley near Anden.

この推定に對して都合のよい一例は安田部落の南西の一小澤で観察した沖積統砂泥層の移動の例である。第 8 圖(寫眞)はその寫眞で谷底の沖積統が地震動のために振り動かされ、圖の右の上流から圖の左の下流へ向つて矢印の示す如く移動し、その吐がそのために水平に變位し、雁行状の裂縫群が生じた例で、潟西村のものはこの様な地變の大規模なものと考へられる。

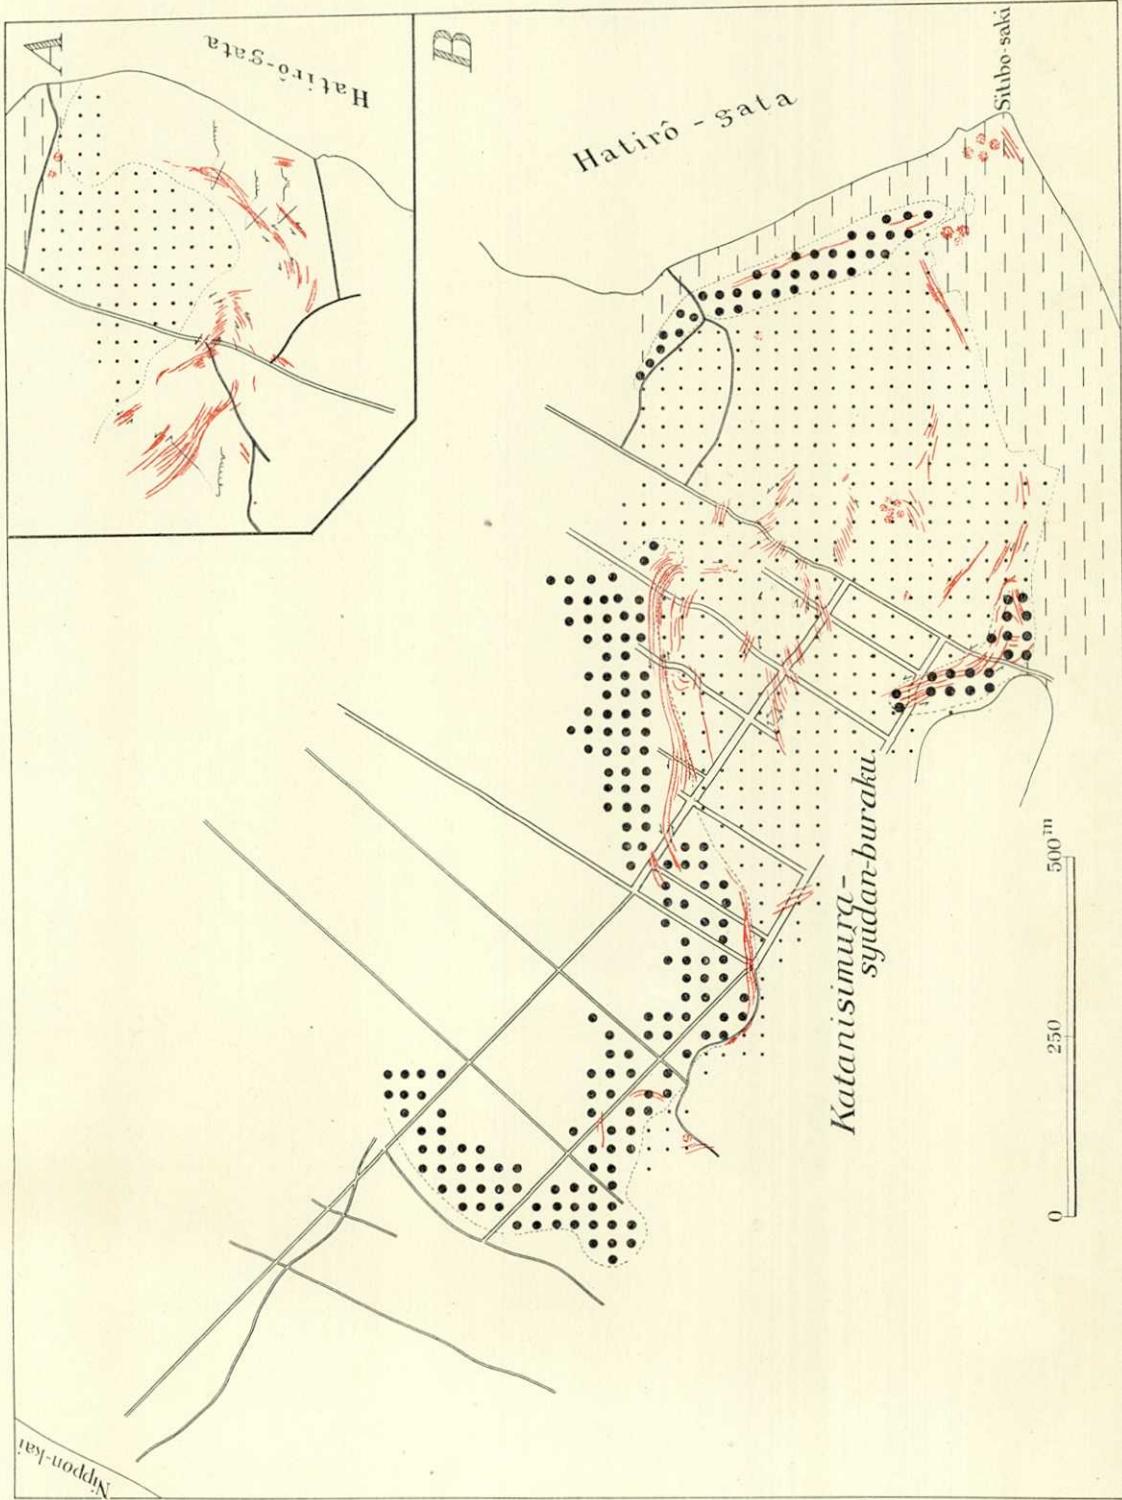
第 9 圖 湧西村北部地變の詳圖。點の密集は砂泥水を噴出した所。
Fig. 9. Detailed map of the ground disturbances that occurred at northern Katanishi-mura.

五明光部落附近的ものは第 9 圖 A に詳く示した通り、圖の右側に示すやうな $N45^\circ E$

N45°E の裂縫群は約 400 m の間 雁行狀に連り各裂縫の兩側は相互に水平的に時計の針の動きとは反対の方向へ移動し、即ち裂縫の西北側は西南へ、東南側は東北へ動き、その量は最大 20 cm (各裂縫に就いての測定であるから全體的には 0.5 m 内外になる部分もある)。

この裂縫群の大部分は各裂縫の崖面を東南に向け、その背面を西北へ傾けてゐる。第 9 圖 A の各裂縫の斷面にその状が示してある。そして之等は何れも展開式である。

N 60° W の裂縫群は前の者と同じく約 500~400 m の延長を持ち、裂縫の兩側の移動量 0.45~0.60 m に達するもの多く展開式裂縫が多い。この裂縫群の西北の延長は充分注意して調査したが本地域以上に西北へは延長してゐない。この裂縫群は大部分裂縫の崖面を北へ向け、背斜面を北へ傾き下げてゐる裂縫群でこの點は N 45° E のものと趣を異にしてゐる。

兩裂縫群を連ねる小裂縫群は N 60° W の群の東端で約 90° 屈曲し、N 30° E になるが、その兩側の地域の水平の變位は同様時計の針と反対で、0.5 m の量が測定できた。

では雁行状を呈してゐる。この裂縫群の各裂縫で切られた各道路(道路の走向 N20°E)は、裂縫の北側は西方へ、南側は東方へ相対的に移動し各裂縫の崖面は東南へ向け、背面は西北へ緩斜し、展張式裂縫である。水平移動量の總計は裂縫の兩側相互に 2~3 m に達する處もある。詳細は第 9 圖 B に示した通である。

部落の南側のものは南へ凸に略ぼ東西に走り、西半は略ぼ N 10° W であるが、縣道を横切る附近から N 70°W に變じ、東半では N 60° E に達してゐる。この裂縫群の北側は西へ、南側は東へ水平に移動し、その移動量 30 cm 前後に達してゐる。このために縣道も裂縫の兩側で水平に相互に約 30 cm 移動してゐる。この縫裂群は更に東方では N 10° W の走向の八郎潟岸に沿う裂縫に移る様だが、この最後の裂縫は潟に面した崖に沿ふ展張裂縫としか考へられない。第 9 圖 B は之等の裂縫の分布圖であり、この分布圖で見る様に之等の裂縫群はこの集團部落附近を中心として發達してゐるが日本海側方面には全く延長してゐない。
