## 54. 昭和13年7月上旬の降雨 による兵庫縣下の山崩

地震研究所 宮 部 直 巳

54. *The Landslides in Hyōgo Prefecture that accompanied the Heavy Rain of July 5, 1938.*

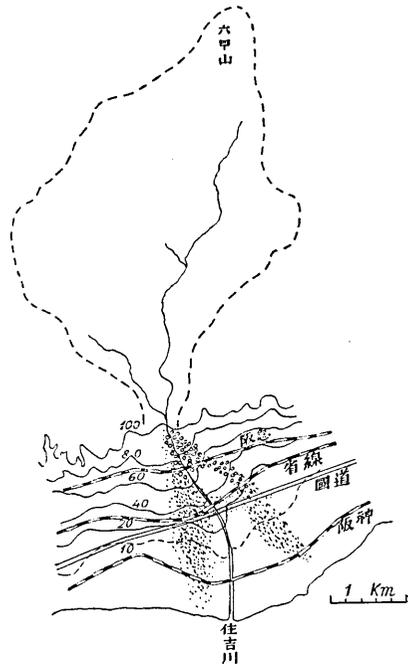
第7圖 住吉川沿岸地域の土砂及び礫の分布状況略圖。

住吉川附近の状況に關して、一寸注意されることは、阪神國道より北側の地域に於いて礫が多いことである。第5~6圖は、阪急電鐵線附近の状況を示すものであるが、この附近では、徑10cm乃至30cm位の礫が非常に多い。又、國道附近省線の陸橋(その上を住吉川が流れてゐる)附近には、徑50~60cmの大礫も多數にある。住吉川附近における礫の分布を示すと、大體において第7圖の様になる。圖中點々は土砂の多い地域、小圓は礫の多い地域を略示するものである。是等のことは、この附近における氾濫當時の流の速さのある測度(measure)を示すものではないかと思はれる。<sup>2)</sup>

The distribution of the debris along the Sumiyosi-gawa (river) is shown in Fig. 7. In the neighbourhood of the mouth of the valley in the upper course of the Sumiyosi-gawa, pebbles of large size abund, as shown in photographs of Figs. 5~6, the size of the pebbles being 10~30 cm in diameter. By applying Sainjan's result, the velocity of the flow of water at the mouth of the valley on the upper course of the Sumiyosi-gawa was estimated from the size of the pebbles distributed there in great abundance, to be about 1.50 m/sec. By applying the effective radius of the flow, 7.8 m, deduced by using Gravelius's formula, the amount of water discharged per hour was then estimated to be  $1.04 \times 10^6$  m<sup>3</sup>.

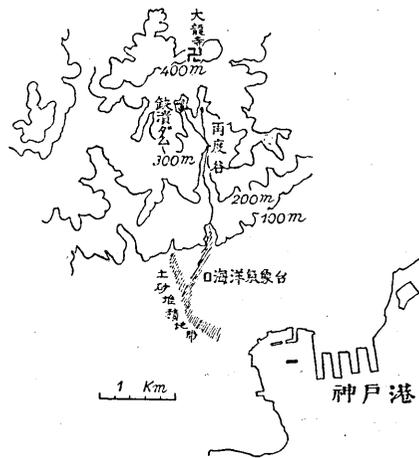
第10圖 再度山附近の地形。

第10圖は、再度山附近の地形圖である。圖上で問題の貯水池に雨水を供給する地域の廣さを測ると約  $3\sim4 \times 10^5 \text{ m}^2$  位になる。排水口の塞がつた時が不明であるけれども、これだけの地域に降つた雨が池の水位を3~4 m 上昇させるには、相當の雨量と、それ等が池に集つてくる爲に相當の時間とを要するであらう。

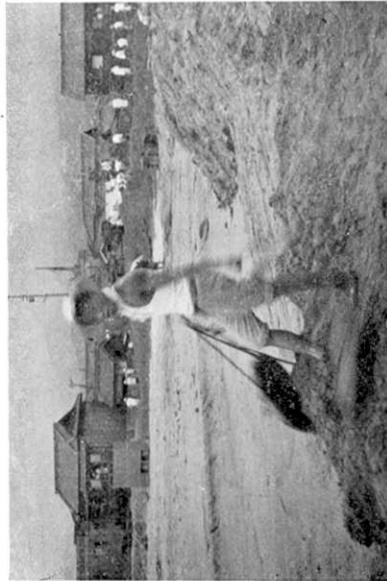
第1圖 阪神電鐵住吉驛附近の土砂堆積.

例として住吉川附近の状況について述べる。第1~3圖は、阪神電鐵住吉驛附近及び、省線住吉驛附近において土砂に埋つた家の有様を示したもので、甚しいものは、階下が殆ど土砂で埋め盡されてゐる。土砂の堆積状態は、阪神電鐵住吉驛附近では最大1.0m乃至1.5m位であるが、省線住吉驛附近では2.0m以上に及ぶと思はれるものもあつた。

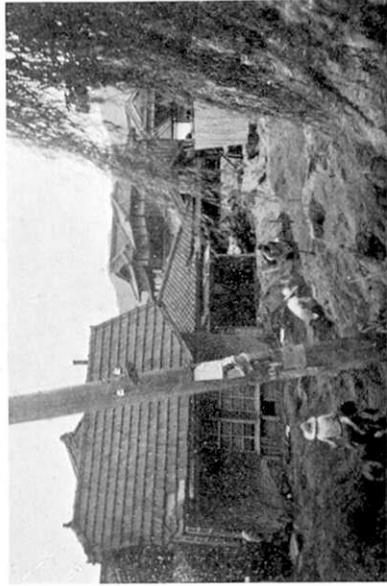
第4圖 住吉川西約500m、國道南側住宅地域内の土砂堆積.

第4圖は、やはり、省線住吉驛の南約500mの住宅地内における被害状況であつて、この場合は、土砂を含んだ水流の爲に家屋の一部が破壊され、電柱がやゝ押し狂げられてゐる。

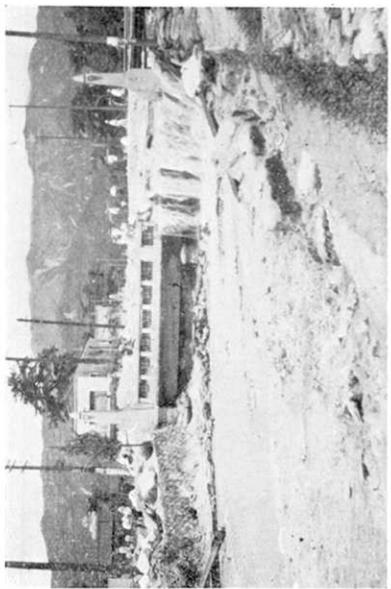
第8圖 阪神國道，住吉川附近（流は住吉川）.

2) 大なる礫が遠くまで運び出されてゐるこゝは岩塊それ自身の質量が大である爲、斜面を轉落する時のその岩塊の運動量が大であつたこゝにもよるのではないかと思はれる。(第8圖寫眞参照)。

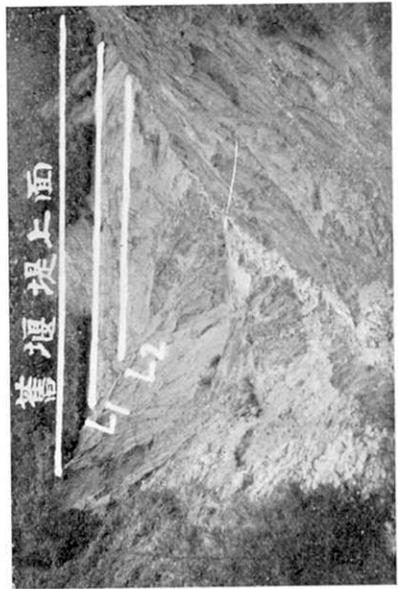
第9圖 神戸北側再度谷面の貯水池壘堤決潰の跡，  
 $I_1$ : 常時水面，  
 $I_2$ : 常時池底面.

又單に山腹の土砂が崩壊集積したのみではなく、例へば、神戸海洋氣象臺北側の谷に流出した土砂の如きは、再度谷奥の貯水池の土堰堤決潰によるものが主である。この谷の兩岸の傾斜面には崩壊の痕跡が無數にある。是等の崩壊によつて供給された土砂の量も勿論少なくないと思はれるが、また、谷の中に取残されて谷の一部を埋めた土砂の量も少なくない。然るに、谷の奥にあたる一貯水池の決潰による土砂の量は、是等の多數の崩壊による土砂の量に匹敵するか、或はそれ以上かとも思はれる程である。第9圖は、その土堰堤決潰の跡を谷の下流から撮影したものである。堰堤の高さは約 20 m 表面における長さ 30~40 m、底面における幅も 20~30 位と推定される。この堰堤が全く形體を止めない許りでなく、この貯水池の底に沈澱してゐた土砂が、同時に流出したのである。沈澱してゐた土砂の流出した部分の Dimension は、面積約 100 m 平方即ち  $10^4 \text{ m}^2$  厚さ約 3 m である。第9圖中  $L_1$  は平常時の水面、 $L_2$  は舊底面を示すものである。この堰堤の崩壊は、貯水池に水が増し、且つ排水口が流木等の爲にふさがれ、水が堰堤を越えて流れ出した爲めに生じたものであらうと推定されてゐる。海洋氣象臺での觀察によれば、7月5日の12時頃多量の土砂流出があつたといふことである。この土砂が、貯水池の堰堤崩壊によるものと思はれる。

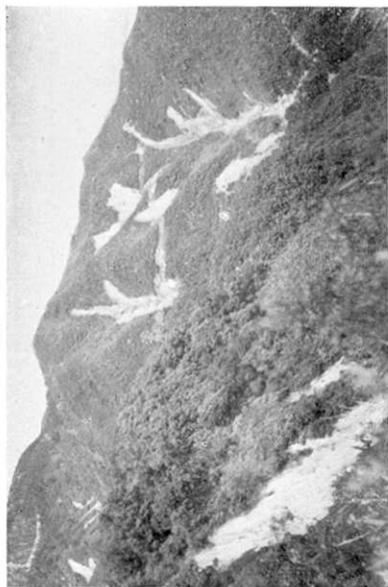
第11圖 山地崩壊の1例.

第11圖は、山地の崩壊狀況の一部を示したものである。場所は、再度山のドライヴウエイに沿つた、再度谷より一つ東側の谷である。

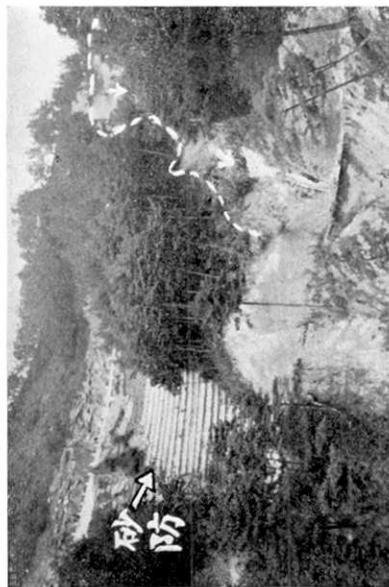
第14圖 砂防工事の1例.

要するに、この場合の土砂の流れの、從來山津浪といふ概念の下に理解してゐた現象とやゝ異なる點は、後者が、“水を含んだ土砂流” と言ふべき性質のものであるに對し、前者が、“多量の土砂を含んだ水流” といふ様な性質を持つてゐたところに在るやうに思はれる。即ち、土砂流によつて破壊し去られた家屋よりも土砂が詰め込まれた家屋の多いことが、よくその性質を示してゐるもののやうである。尙、山地の崩壊に對して所謂砂防工事が幾分か役立つてゐることの 1 例として第 14 圖を掲げた。斯様な砂防工事が常に役立つとは言へないかもしれないが、附近に松林地帯があり、その松林地帯が滑落してゐるのに對して、この砂防工事を施した部分が残つてゐるといふことは事實である。
