46. 昭和13年5月9日及び15日の 磐梯山麓川上温泉附近に於ける山 津浪並びに流下せる火山灰質土砂 の二三の物理的性質

地震研究所 飯田汲事

46. *The Mud Flow that occurred near the Explosion-crater of Mt. Bandai on May 9 and 15, 1938, and some Physical Properties of Volcanic Mud.*

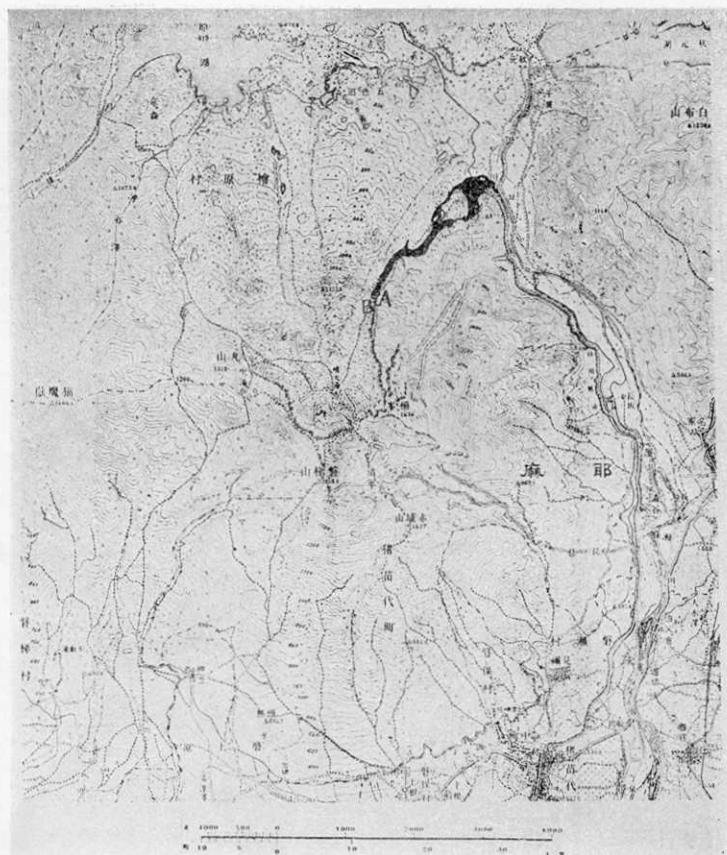
第 1 圖 山津浪發生地附近の地形圖

山崩れ及び山津浪の發生したる位置及び其の附近の地形は第1圖に於て示した如くである。川上温泉は猪苗代町の北方9kmの處にあり、又崩壊地は川上温泉の西南約3kmの處にあつて磐梯山火口壁の東北端なる燕岩（土地の人は斯く呼ぶ）崖下である。川上温泉附近は海拔約700mであり、崩壊せる現場附近の最高所は海拔約1100mである。従つて此れから傾斜角を出して見ると約7~8°となる。又崩壊箇所は磐梯登山道の沿線であり、噴火口跡には崩壊現場の最高所を越えて至るのである。従つて崩

A, 燕岩, B, 崩壊地より噴穴湯に至る途中の窪地

Fig. 1. Topographical map in the neighbourhood of the landslide.

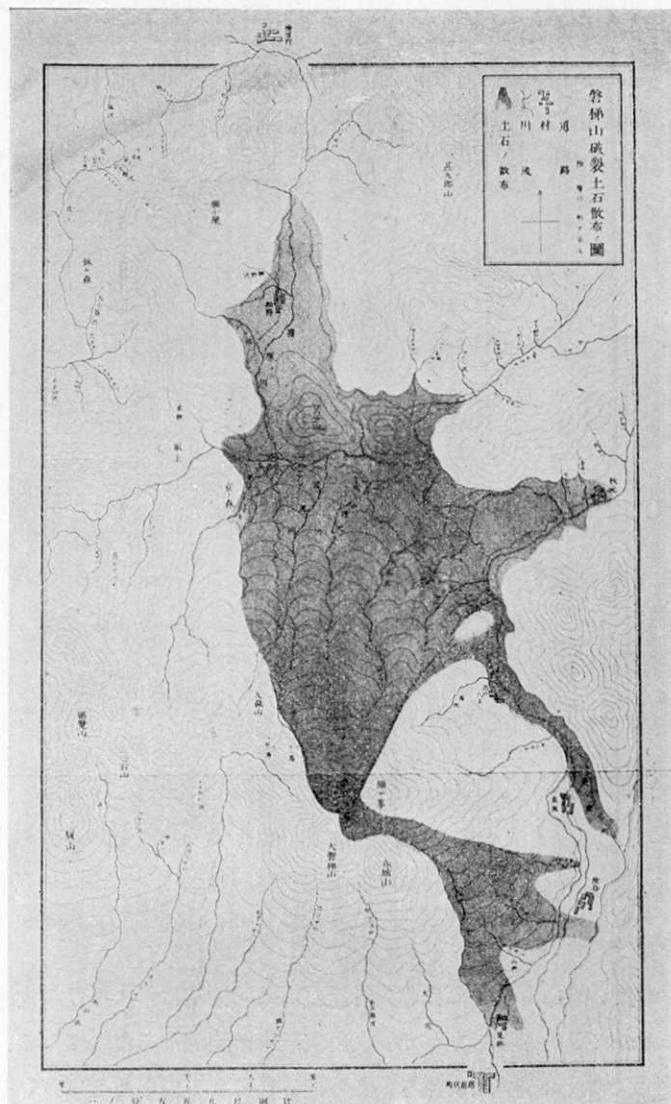
第12圖 山津浪發生地附近に於ける明治21年磐梯破裂の際の火
山灰質土石分布圖(關谷、菊地兩博士による)

れたもので磐梯山破裂の際に於ける土石散布の有様を示した圖である。

此の圖から今回の慘状を惹起した地方は明治 21 年に於ける磐梯山の大破裂後に其の火山灰質土砂によつて生成されたものである事が判り、此の附近の地質の大略をも知る事が出来るであらう。

Fig. 2. The shaded area shows the distribution of volcanic sands, ash, etc. by the great eruption of Mt. Bandai on July 15, 1888. (By Sekiya and Kikuchi.)

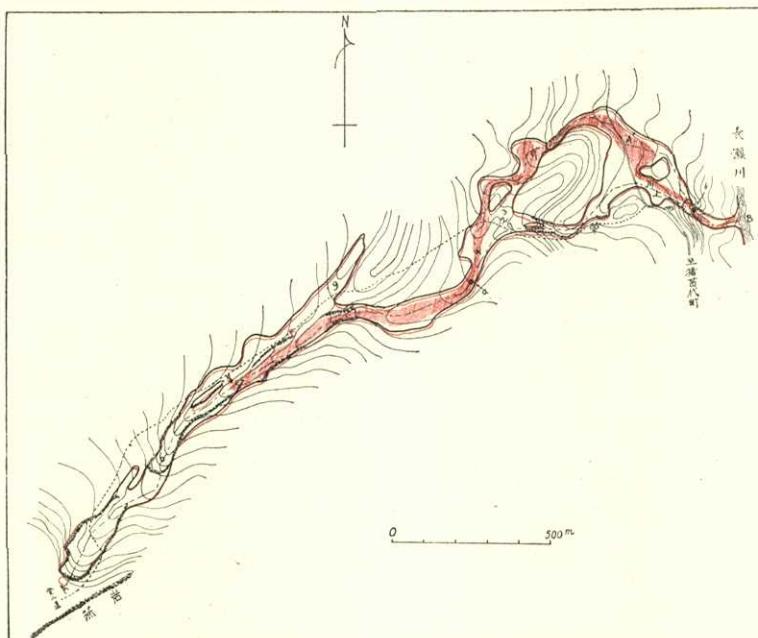
第 3 圖 5 月 15 日の泥流の跡（測量による）

襲來を受けたのである。此の時の崩壊箇所は燕岩より北東約 800 m の距離を隔てたる處にして第 3 圖中蔭影を附した處である。而して土砂の流出せる跡は第 3 圖に於いて

〔1～9 涌水或ひは河水の採取場所、等高線は 10 m 每に示してある。赤く蔭影を附した部分は 5 月 9 日の泥流の跡。A B は 5 月 9 日の崩壊部分、A C は 5 月 15 日の崩壊部分である。〕

Fig. 3. Outline of the present mud flow (May 15, 1938). The shaded area shows the trace of the mud flow on May 9, 1938. Contour lines drawn every 10 m. Areas of A B and A C: the upper parts of the landslide on May 9 and 15, 1938, respectively. Water samples were taken from the places of Nos. 1～9.

此の日に於ける泥流の跡を土地の人の言を綜合して、測量によつて求めた第3圖の上に蔭影を附して見た。此の部分の總面積は約 72,000 m² 程度と思はれる。又此の日の山崩れ現場地は蔭影を附した部分の A B なる部分で長さ約 250m, 幅は廣い所で約 50m 程度であり、此の部分のみの面積は約 9,000 m² となる。

第 3 圖に於ける等高線は 10 m 每に入れてあり、又今回新たに出來た崖が入れてある。泥流の跡の全體の長さは約 3 km 、幅は川上温泉附近に於いては縣道に沿うて約 300 m 、其の他の部分に於いては廣い所で 130 m 程度である。プラニメエタアを使用して第 3 圖より面積を求めるとき總面積は $248,500\text{ m}^2$ となる（泥流の先端は漸く長瀬川に達する程度であつたので長瀬川河岸迄測つた）。崩壊箇所は噴火口壁の外側斜面一帯にして稍々東北に向いて居り、出來た崩壊面は相當急傾斜をなしてゐたが、流出せる泥流は流路の途中に於いても處々を崩壊し崖を作つたと思はれる處が多々あつた。

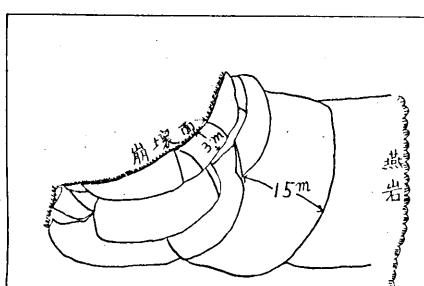
第14圖 b) 燕岩崖下に於ける残雪の割れ口

Fig. 14. b) Sketch of the cracks of snow.

雪には大なる幾多の割れ目が生じて居り(第14圖)，尙15日崩壊せる山の頂上には崩壊崖より約20m噴火湯寄りの所に帶状をなして約40mの長さの亀裂が生じてゐた。

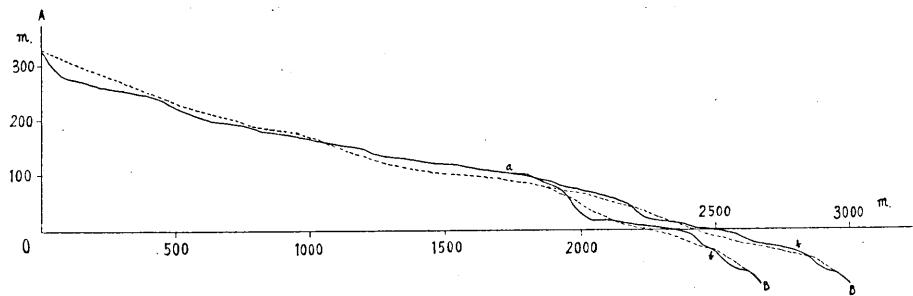
第18圖 泥流の跡に出来た谷に沿うて切った断面圖

次に今回新たに出來た河の流れが圖に示す如く泥流跡の略々中間を通つてゐるので、此の河に沿うて谷の斷面を縣道を標準に取つて圖示すれば第 18 圖の如くなる。實線で示したのが今回の断面であるが點線で示したのが崩壊前の大體の断面を示してゐる。第 18 圖には 2 本の實線が示してあるが、*a* 點より一つは中ノ澤を河に沿うて下つた場合のものであり、他の一つは *a* 點より山ノ神澤に沿うて長瀬川迄下つた場合のものである。此の山ノ神澤に沿うて測つた場合の方が中ノ澤に沿うて測つたものに比して距離が短い關係上、何れも長瀬川迄測つたのであるが最後の點は一致してゐ

(第3圖に於ける AaA'bB 及び AabB の断面圖. 切断箇所は第3圖中 ——— にて示す. 點線は舊の谷のプロファイルを示す)

Fig. 18. Profile of the section of AaA'bB and AabB of Fig. 3. (Dotted line; profile of the valley before the mud flow.)

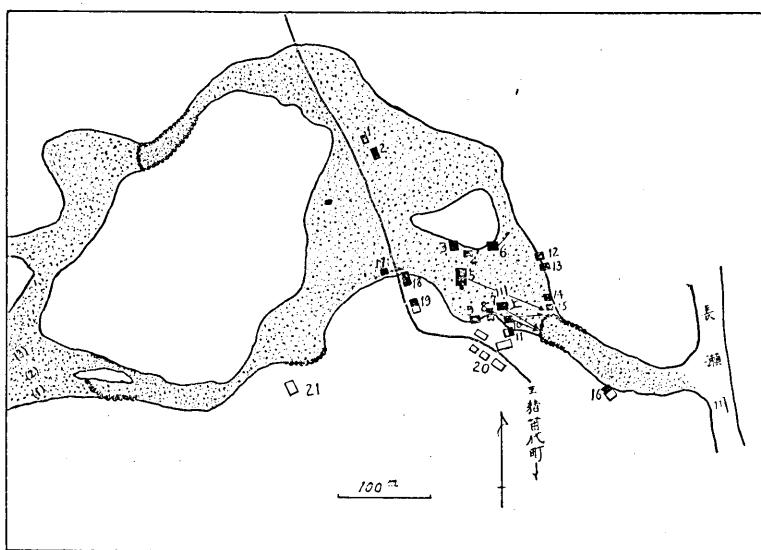
第19圖 山津浪による家屋の被害分布及び流された方向

第19圖は川上温泉附近を拡大して書いたもので、家屋の被害及び流失した方向等を示したものである。圖中黒くなつてゐる家屋は今回の山津浪のために流失、破壊されたものは勿論、床上浸土砂のために使用に耐へなくなつて壊したものも含んでゐ

1, 2, 3, 4, 5 は5月9日の山津浪の際に 1m 以上の土砂が床上に浸入した家屋。1~19 は5月15日の山津浪により流失、半流失、破壊された家屋。20~21 は被害を免れた家屋。5 は川上小学校。(1), (2), (3) は水を採取せる位置を示す。

Fig. 19. Distribution of houses that were demolished by the mud flow.

る。泥流路の中央に位置してゐた川上分教場は約 100 m 下流に流されたが、其の他の人家でも 50m 程度流されたものは 2~3 あつた。此等は何れも圖の如く長瀬川に至る流路に於ける崖の上にて食ひ止められたのであつた。

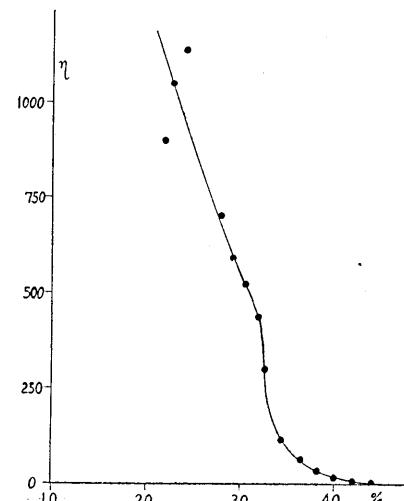
第22図 火山灰質土砂の粘性係数の含水率による變化
縦軸：粘性係数 横軸：含水率

又粘性係数の含水量に対する變化は第22図に示せる如くであつて、含水量の増加と共に急激に小となつて居り、含水量32~33%に至ると不連續的に小となる傾向が見られる。尚水分の減少と共に急激に泥土が硬くなる關係上測定には誤差が含まれる許りでなく土砂も流體の性質を失ふやうになるので、此の方法によつて求めた値は實際の粘性係数とは異つた破壊強度の如きものであるかも知れない。

Fig. 22. Relation between the viscosity coefficient of volcanic mud and the water content.

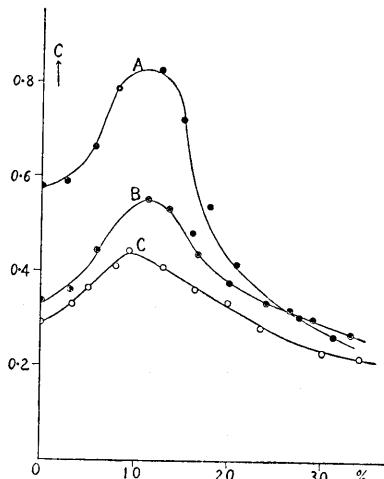
第 24 圖 凝集力の含水率による變化
縦軸：凝集力 横軸：含水率
A No. 1, B No. 2, C No. 3.

Fig. 24. Relation between the cohesive-
onal force of volcanic mud and the
water content.

A, B, C in these figures correspond to those in Table III (showing
different grain sizes).

力及び摩擦角を有してゐる事が第24~25圖から判るのである。圖中A, B, C等の記號は粒子の比較的大なるものから小なるものに至る順序を示せるもので、第III表中の土砂の種類の分類記號と一致してゐる。

と共に凝集力、摩擦角の急激に減少する有様をたしかめ得た次第で、今回の如き水分の過飽和状態に於ける土砂に於いては凝集力、摩擦角の急激な減少を來し重力による力との安定が破れて流出したものと考へられる。

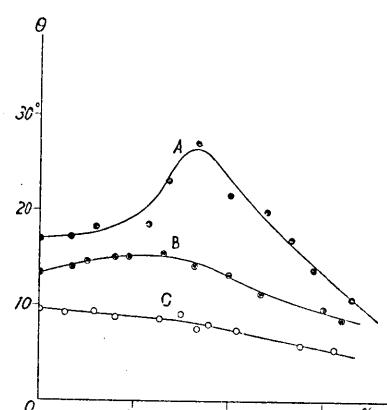
第 25 圖 摩擦角の含水率による變化
縦軸：摩擦角 横軸：含水率
A No. 1, B No. 2, C No. 3.

Fig. 25. Relation between the frictional
angle of volcanic mud and the water
content.

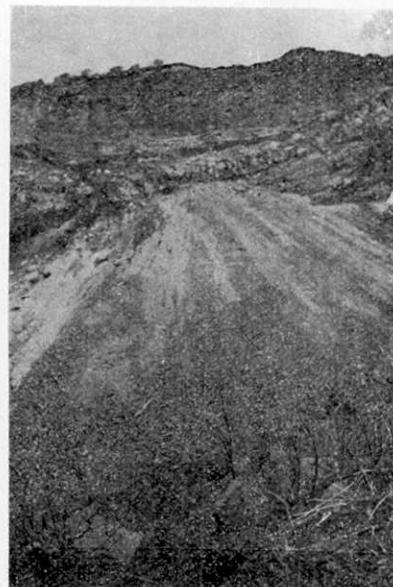
第26圖 磐梯山噴火口東側壁の崩壊
Fig. 26. Landslide of the crater-wall of Mt. Bandai.

明治 21 年に出来た火口壁の崩壊が其の後引き續いて行はれ噴火口内に落ち込んで居る。火口壁の崩壊は寫真第 26 圖によつてもその有様の大略が伺はれるであらう。昭和 6 年 6 月 26 日長雨の爲櫛ヶ峰中腹に當る一帯が大音響と共に崩壊したが如きは、其の規模の大なるものなるため地元民をして磐梯鳴動の前兆に非ずやとの不安を起させた程であつて、火口壁の風化、浸蝕等による破壊作用は絶えず全壁に亘つて行はれてゐる。燕岩に於ても寫真第 12 圖の如く鉛直方向に平行せる割れ目が多數出来て居り、崖下には岩石がかけ落ちて堆積して居る。5 月 15 日崩壊せし現場の頂上(第 1 圖 A) と燕岩との間には川上温泉口より磐梯登山への登山道がある。此の登山道は相當谷間にあつたものであるが、岩石崩壊と共に徐々に高められて現在の如き有様となり火口内に至る峠となつて居る。此處より火口内に入る所以あるが、此の邊には岩塊の下に小さな沼の如き水溜りの存在する所以ある(第 1 圖 B の邊)。此の水溜りが噴火湯附近より流出して來たる水によつて出來てゐるのであるが、此の水が今回崩壊せる部分の地下に多年に亘つて浸透してゐたものと思はれる。それは此の水溜りから漏れて出る水の川上側への出口が數十年來突然として居らず疑問の一つとなつてゐた事にも據るが、尙此の水の地下に浸透してゐたと思はれる燕岩の前側には數年來斷層面さへ發達し土地沈下の傾向も認められる程度になつてゐた事にもよる。

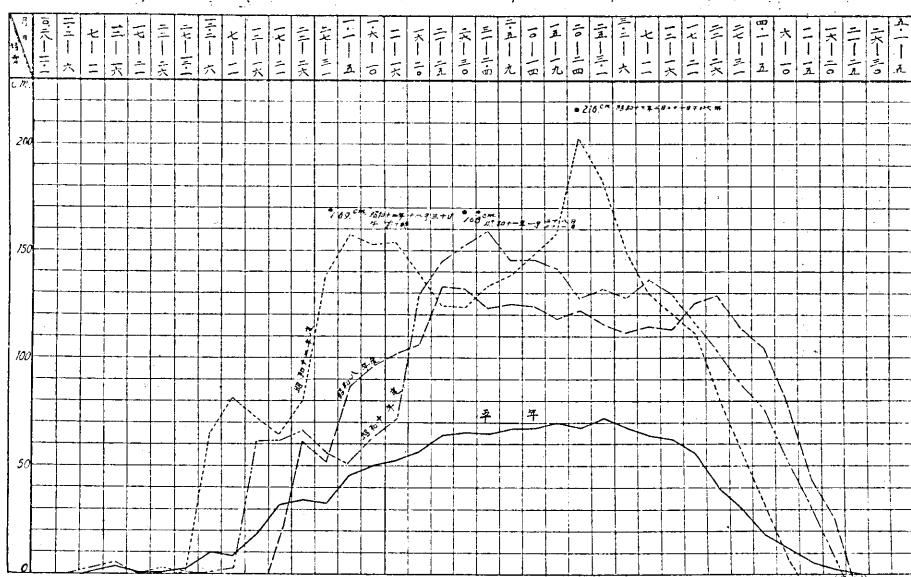
第 27 圖 昭和 12~13 年と平年とに於ける積雪量の比較
(昭和 8~9 年及び 10~11 年の兩年に於いても平年より其の積雪量は大であつた。)

試みに今年の積雪状態を示すと第 27 圖の如くである。此の圖は福島縣會津測候所の調査によるもので猪苗代町に於ける積雪量である。圖に於ける平年の値は 13 年間の平均を示し、積雪量は毎日午前 10 時 5 日毎の平均の値である。本年の積雪は平年に比して多く殊に 2 月 20 日前後に於いては平年の 3 倍もあり、測候所開所以來の 216cm なる記録をも示してゐる。尙今年の雪は平年のとは異り水分を多く含有し密度の大なる雪であったと云はれてゐる。然も平年に比して著しく早く消えてゐる事が目立つてゐるのである。即ち本年は非常に澤山の雪が降りその割合に早く消えて水とな

Fig. 27. Time variation in the amount of snowfall (comparison of 1937~1938 and annual year).

つたのである。以上は今回の崩壊現場とは約 9 km の距離を隔てた猪苗代町に於いての観測であるが、崩壊現場地附近に於いては尙一層の積雪を蒙つたものと思はれる。筆者が調査を行つた 5 月下旬に於いても尙約 3 m の残雪を有してゐた程であり、その残雪の丁度中間部分が 5 月 15 日の崩壊によつて取り去られたのである。

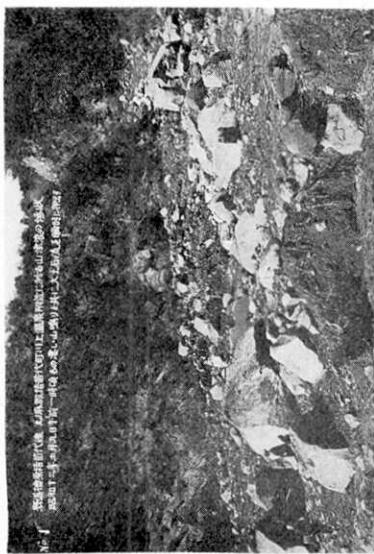
第4圖 a) 5月9日縣道惣原猪苗代線に押し出した土石

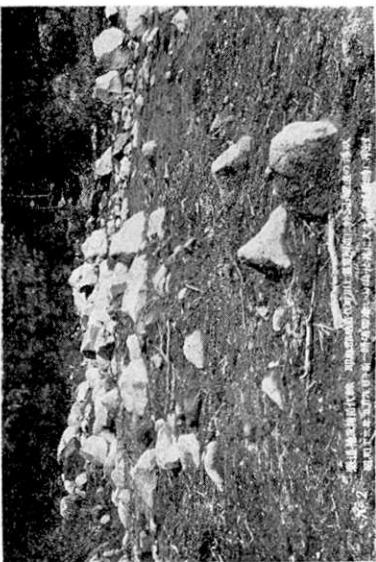
第4圖 b) 5月9日縣道に押し出した土石及び泥

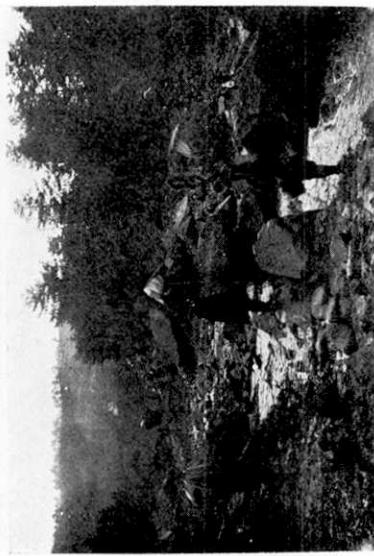
第5圖 a) 5月9日の山津渓による縣道の破壊

Figs. 4~5. A mud flow invaded the Kawakami Hot Springs (May 9, 1938).

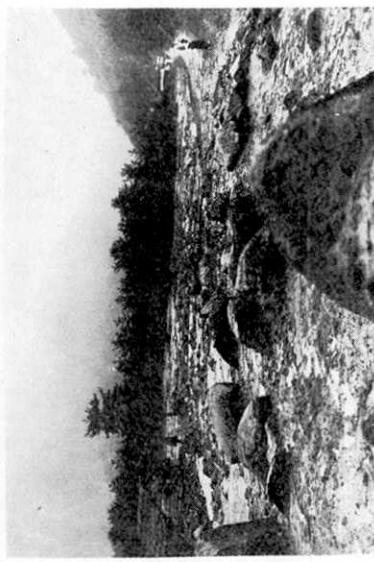
第5圖 b) 5月9日の山津渓に壓はれ死者を出した人家

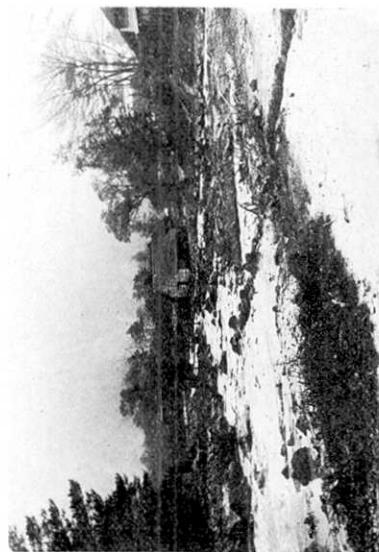
第6圖 a) 川上小學校附近に於ける泥流の跡
(5月9日の山津浜による)

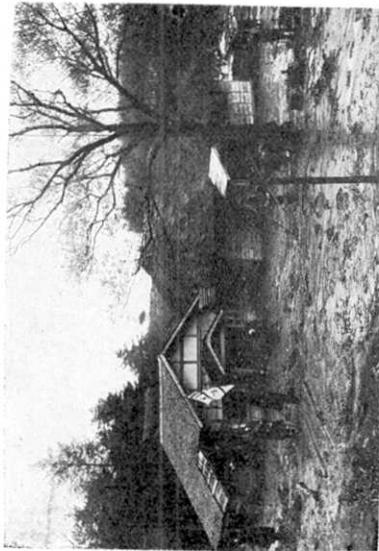
川上小學校に於ては床上約 1m 土砂が堆積した山である。此等の被害の有様は寫眞に示してある(第4圖～第7圖)。筆者の調査は5月21日からであつた爲以上の被害の状況が見られなかつたのであつたが、幸ひ猪苗代町長谷川及び清水の兩寫眞店の撮影せる寫眞があつた爲、それらによつて當時の土石流出の有様を知る事が出来た。此等の寫眞を見ると先づ目に付く事は泥流に混じて種々の大きさの岩塊が遠方に迄運び出されてゐる事である。又小學校附近に於ける土砂堆積の高さは小學校校舎及び校庭に於ける柳の木の埋れた有様から推定出来る。前述の如く此の土砂堆積の高さは約 1m 程と推定された。

第6圖 b) 5月9日の山津浜に襲はれた川上小學校
(床土浸士約1m)

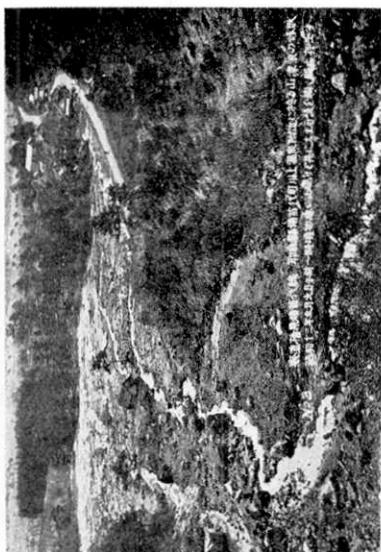
第7圖 a) 5月9日の山津浜に襲はれた川上温泉
Figs. 6~7.a) General view of the Kawakami Hot Springs.

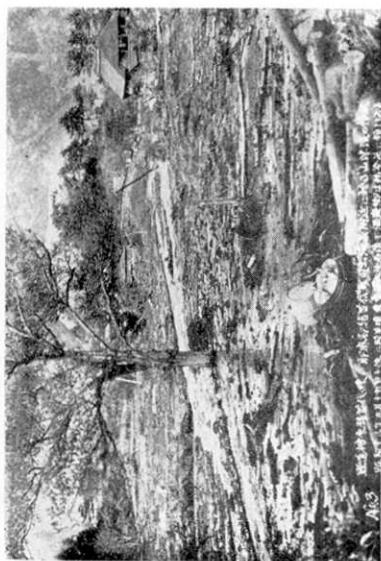
第7圖 b) 5月15日の山津浜に襲はれた川上温泉
小學校、校庭に残存せる樹の木
Fig. 7. b) The primary school was demolished by the mud flow (May 15).

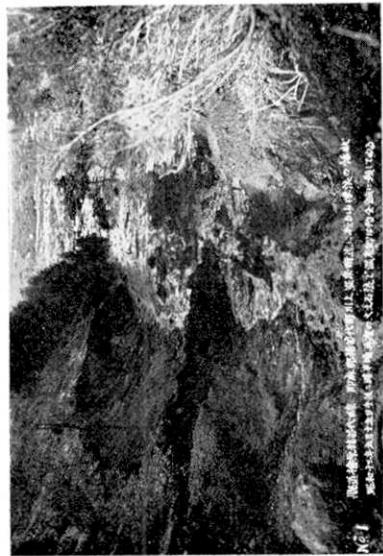
第 8 圖 a) 5 月 15 日 縣道に押し出した土砂

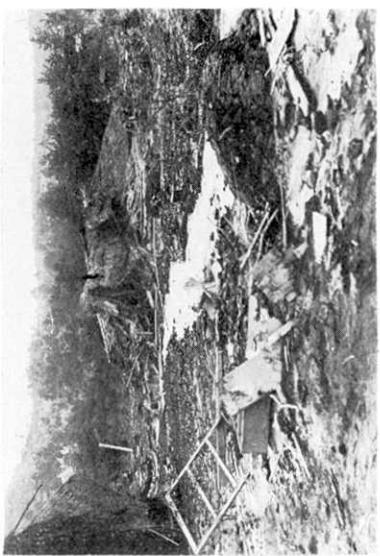
第 9 圖 a) 5 月 15 日の山津浪による家屋の被害

Figs. 8~9. General view of the mud flow (May 15).

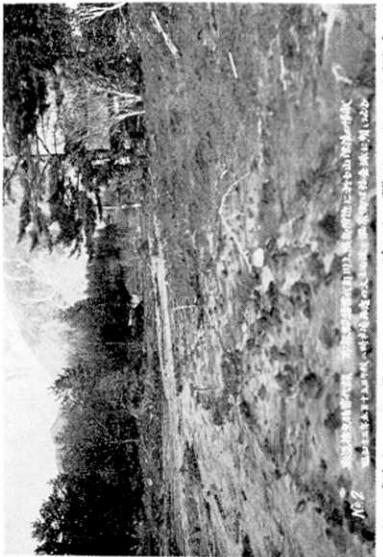
第 8 圖 b) 5 月 15 日の山津浪に襲はれた川上温泉
家屋の多くは流失埋没す

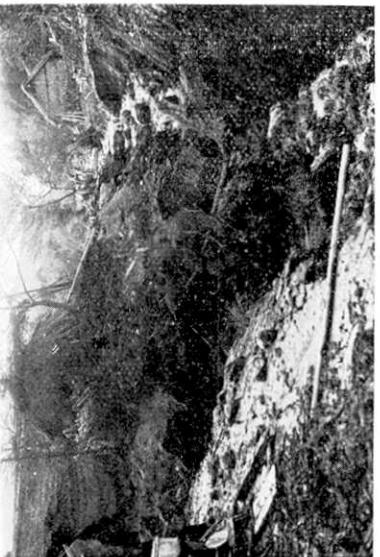
第 9 圖 b) 5 月 15 日の山津浪により流された家屋

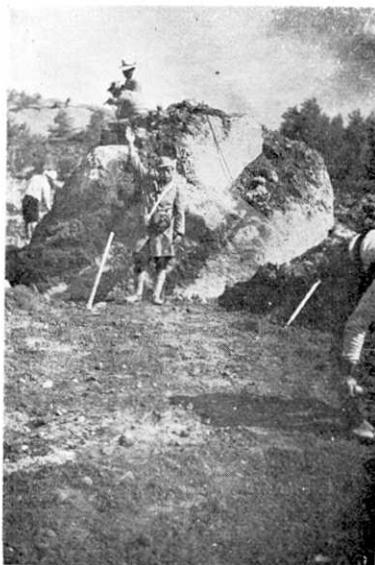
となる。従つて實際には此の値より大なる力が作用したものであらうと考へられる。茲に於ける岩石の値には高さ 4m 周囲 12m の略球形をなした岩石で密度が 2.65 のものを採用した。而して之は寫真に示した縣道上に流出せるものである。此等の値も泥流の性質を知る上に多少手掛りとなるものと思はれる。

第10圖a) 5月15日の泥流により
運搬された縣道上の大石塊

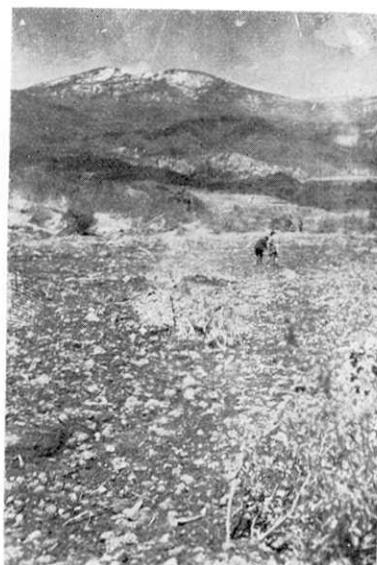
第10圖b) 5月15日の泥流跡の測
量

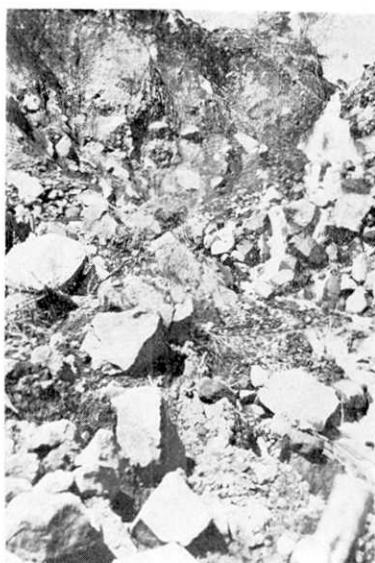
第11圖a) 5月15日川上温泉瀧の湯
上方に新らしく出来た瀧

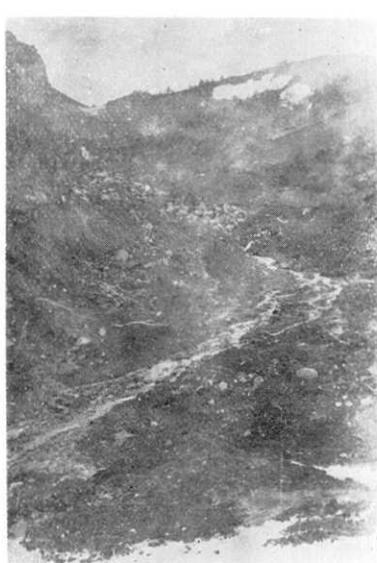
第11圖b) 燕岩崖下に於ける5月15日
の崩壊現場地

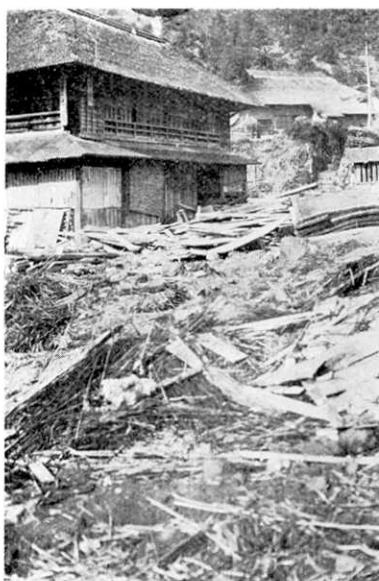
第12圖 a) 5月15日の山津浪による家屋の被害

Fig. 12. a), b) Destruction of houses due to the mud flow (May 15).

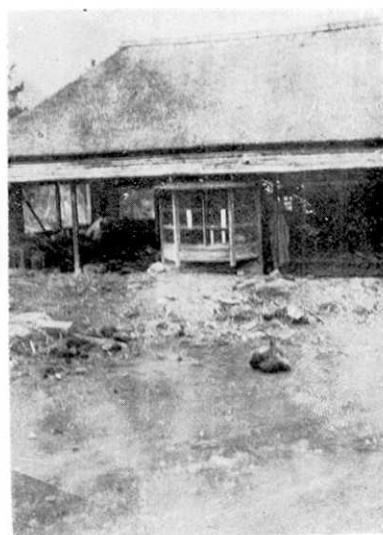
第12圖 b) 5月15日の山津浪による家屋の被害(床上浸土)

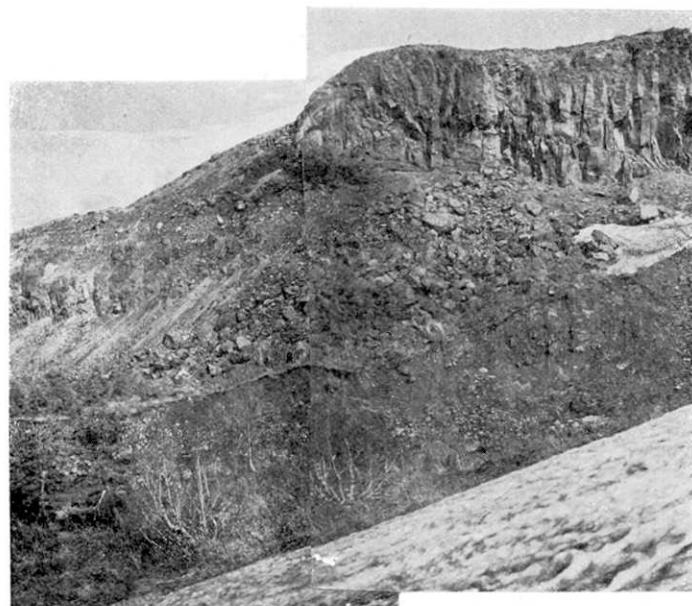
第13圖 a) 燕岩崖下の崩壊現場地.

Fig. 13. a) The upper part of the landslide.

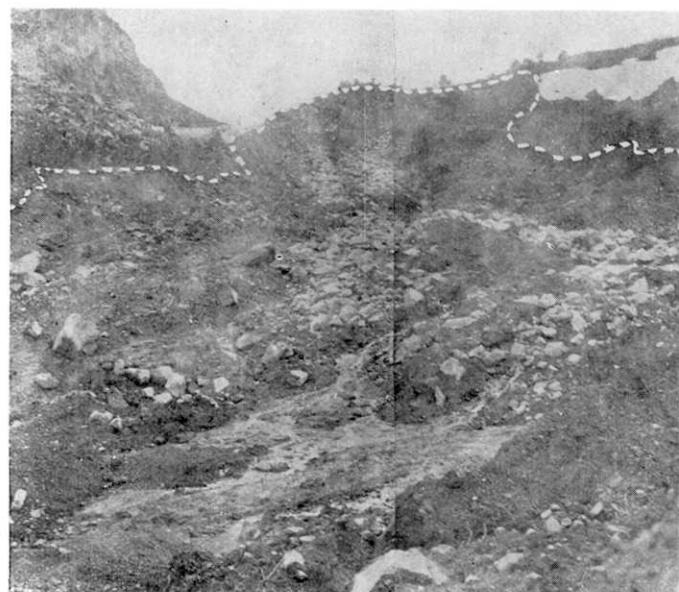
第 13 圖 b) 崩壊現場地の最上部分

Fig. 13. b) The upper part of the landslide.

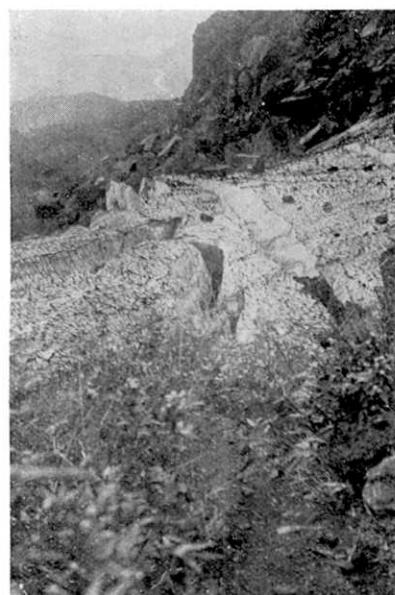
第 14 圖 a) 燕岩崖下の残雪の割れ目

Fig. 14. a) Cracks of Snow at the upper part of the landslide.

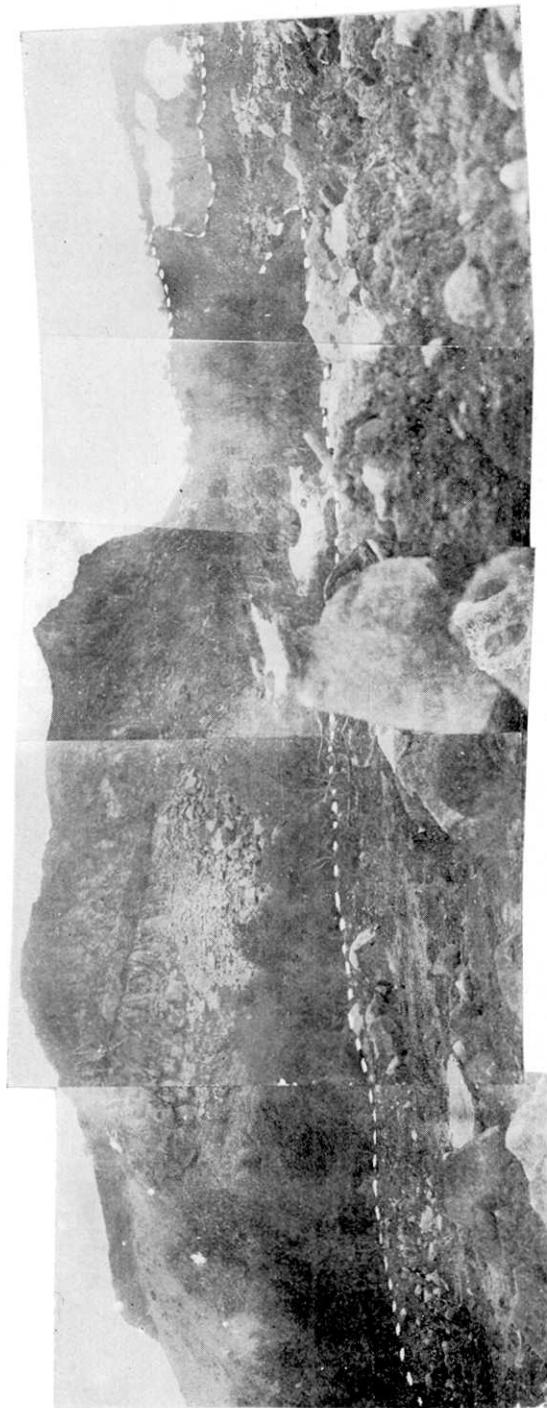
第 15 圖 燕岩附近に於ける崩壊地（崩壊現場を隔てて 300 m の地點より望む）

Fig. 15. The upper part of the mud flow.

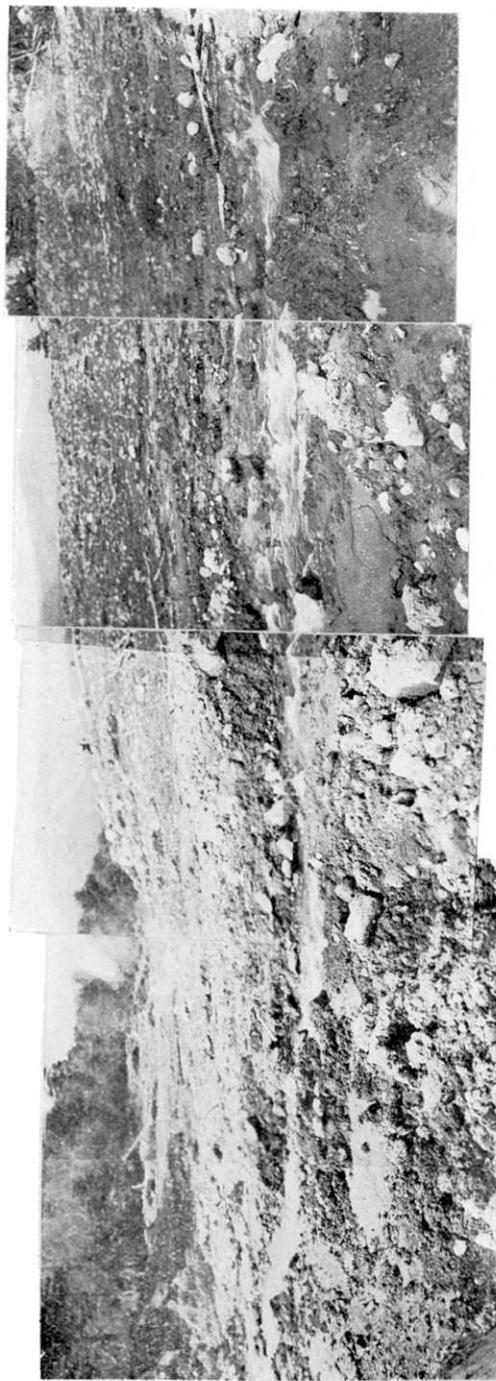
第 16 圖 土砂流の跡 (川上温泉より 500 m の山腹、此の邊より 3 方に分歧して川上温泉に押出しえた)

Fig. 16. The middle part of the mud flow.

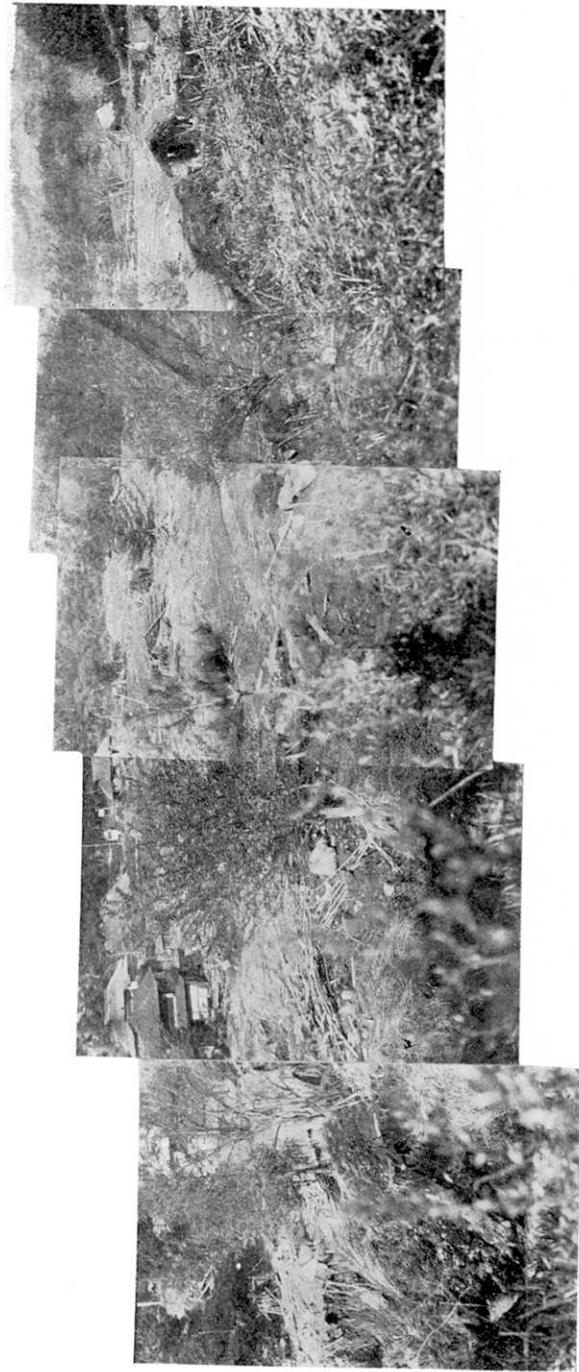
第 17 圖 川上溫泉に於ける山津浪の跡
Fig. 17. View of the destruction of houses at the Kawakami Hot Springs.
