24. 仙臺大年寺山の山崩*

東北帝國大學地質學古生物學教室 田山利三郎

24. *Landslide in Dainenzi Hill, Sendai.*

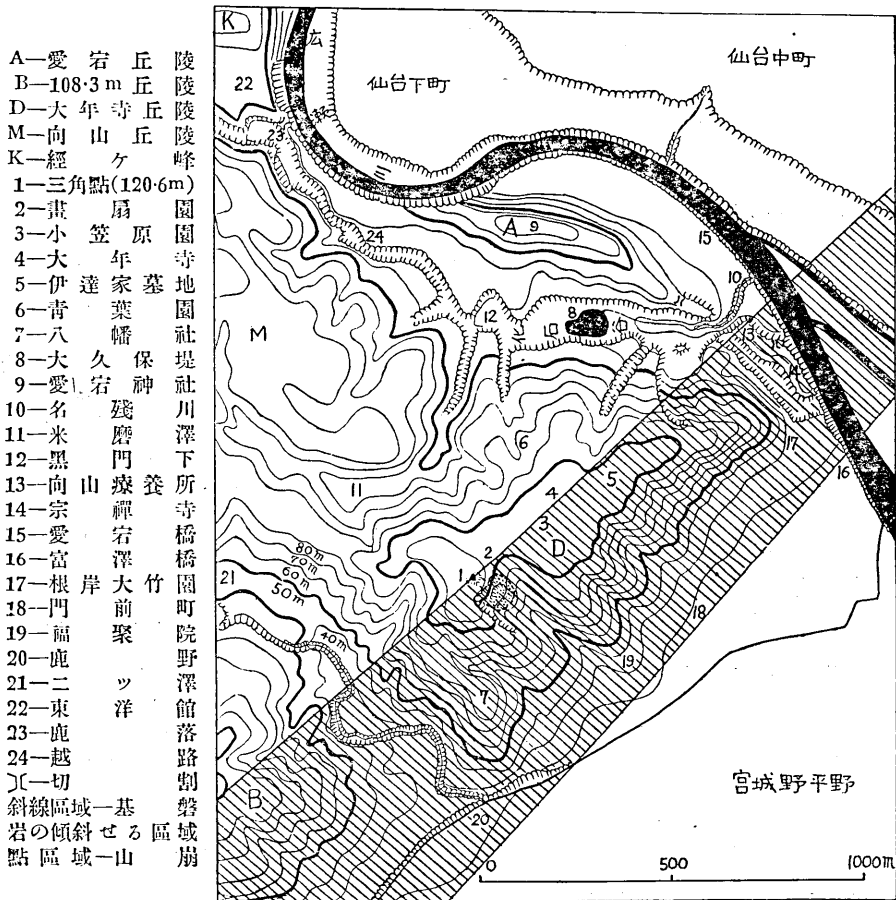
第 2 圖

大年寺丘陵の地形を一瞥するに同丘陵は宮城野海岸平野に面する北東~西南方向の丘陵であり、上面は3段になつてゐる。第1段は南部に偏在して110mの平均高度を有し、この面上には矩形の塚あり、標高120.6mの三角點が置かれてある。嘗てこの塚には觀音像があり、その側には開山堂なる寺があつたとのことである。第1段面は現在も館と呼ばれてゐる處であり、栗野大膳の茂ヶ崎城のあつた處と聞いてゐる。多くの堤防、水濠の跡が現存しその當時を偲ばしめるものがある。第2段は第1段の北東に接して發達し大年寺丘陵上面の大半を占める處である。第1段、第2段間の斜

面は現在竹林として利用され、その下に書扇園がある。第2段面は管では大伽藍大年寺の境内であつた處であるが、明治初年に寺は壊され、今は一部は書扇園、小笠原園の葎園として利用され、一部は建築途中の大年寺の敷地となつてゐる。而してこの面

の北端に近く伊達家十三代の墓地がある．平均高距 100 m.

第3段は大年寺の北西斜面（現在一部は青葉園の苺園として利用されてゐる）と南部の八幡神社のある面であり，90 m の平均高距を有す．

は北40°東であり、大年寺丘陵下の山麓線の方角と一致する。水平層が傾斜層に移化せんとする境界線の位置は、向山療養所より120.6mの三角點を通り108.3m丘陵の頂の稍々東を通過してゐる。この境線より東南部は即ち撓曲前面に相當するものである。(第2圖斜線部)。

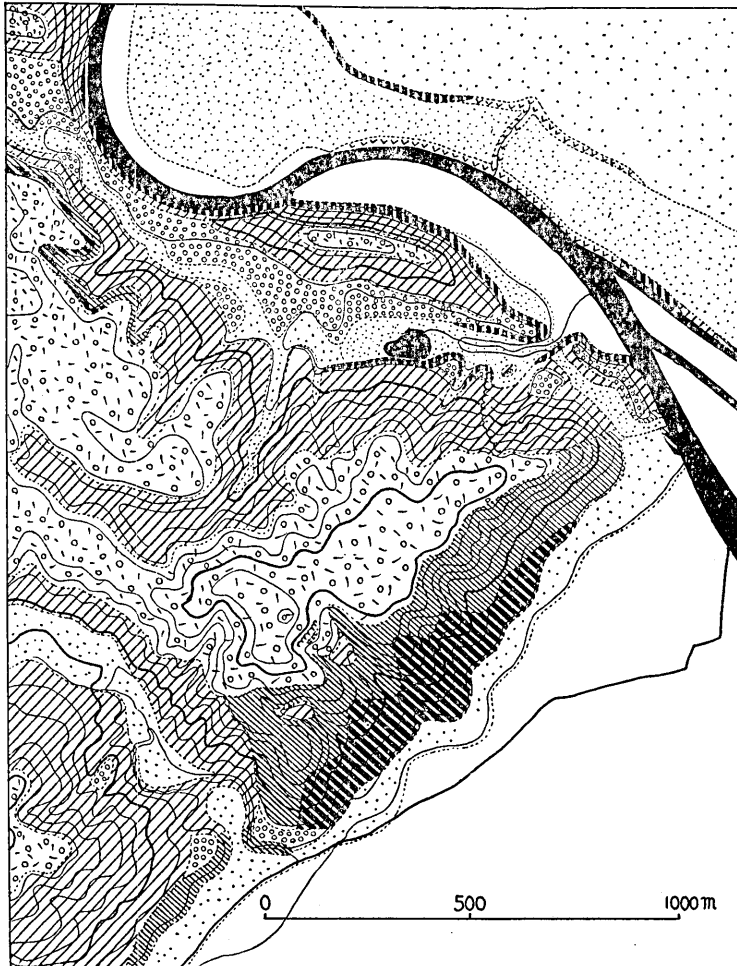
第 5 圖

-   吉田段丘層
(宮城野礫層)
-   廣瀬段丘層
-   名取段丘層
-   七北田段丘層
-   青葉山段丘層
-   大年寺礫層
-   大年寺貝層
-   上部埋木層
-

中部埋木層
-   龍口層

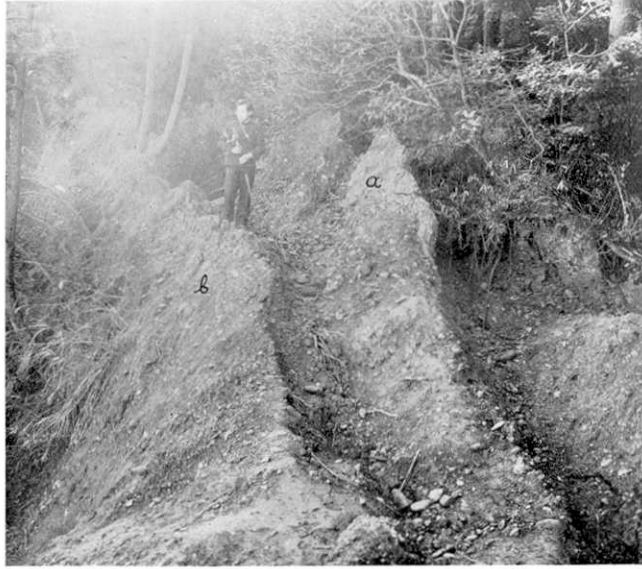
第 9 圖 寫真 3 (前には a, b は同一面)

陥落地帯の東南壁の崖は西北壁に比し長さに於いて相異ないが、高さに於いて著しく相異し崖高は最大 3 m であり、中央より北に偏在してゐる。この崖と大正 13 年の崩崖とは非常に接近し、而もその崖面の向を反對にしてゐる。西南半に於いては傾いた舊崩崖の中部を切斷してゐるため、上半部は背後に落下して下半部を並列し（寫眞 3）、下半部は又劍の刃の様になるに至つた（寫眞 4）。北東半にあつては兩崖線は交錯する様な形になるので、兩者の間に三角錐状の山脚の殘片を挟む様な形になつた。

陥落地域 — 前記 2 條の平行崖線間の地帯は陥落して小地溝帯を形成してゐる。中央部は西南崖の崖高小なる爲め地溝形態不鮮明であるが、兩側に於いては鮮明である。地溝帯の幅は中央に於て最も廣く兩側に稍々狭い。最廣 20 m、長さ 80 m。地溝帯内を觀察するに（第 4 圖參照）全地域は多くの小地塊に寸斷されて、多くの裂隙の生じてゐるのを見る。これを少しく注意して觀察すると、この間に何等かの系統のあるのが窺れる。即ち（1）小地塊は大體縦に 3 列に配列してゐる。（2）各小地塊は傾動地塊の形を取つてゐる（寫眞 3）。（3）中央部を横斷する一弱線あり、その方向は大正 13 年の崖線の北半の方向と全く一致してゐる。この線上の大

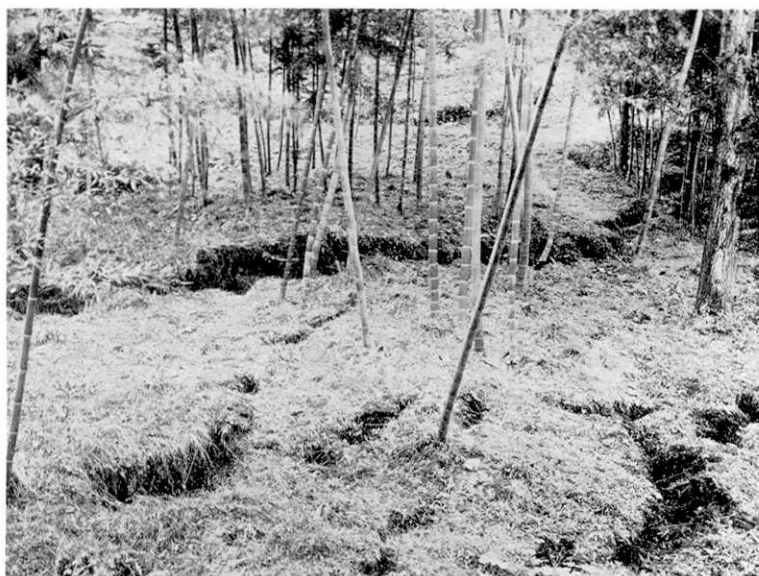
第 11 圖 寫真 5 (普門院跡の裂罅)

裂隙は滑動の甚しかつた北半地帯に多數生じその方向は大斷崖に直角の方向、即ち滑動方向に平行なものであり、雁行配列をなしてゐる。特に普門院跡の平坦地に於いて甚しく平行裂隙 5 條生じ北のものほど大であり、南側が僅に落下してゐる。(寫眞 6)。この裂隙は更に三角錐状の前記切斷山脚に達してをり、山脚の崩壞の遠からざるを示してゐる。この 5 條の主裂隙よりは 2~3 條の副裂隙を雁行的に派生してゐる。

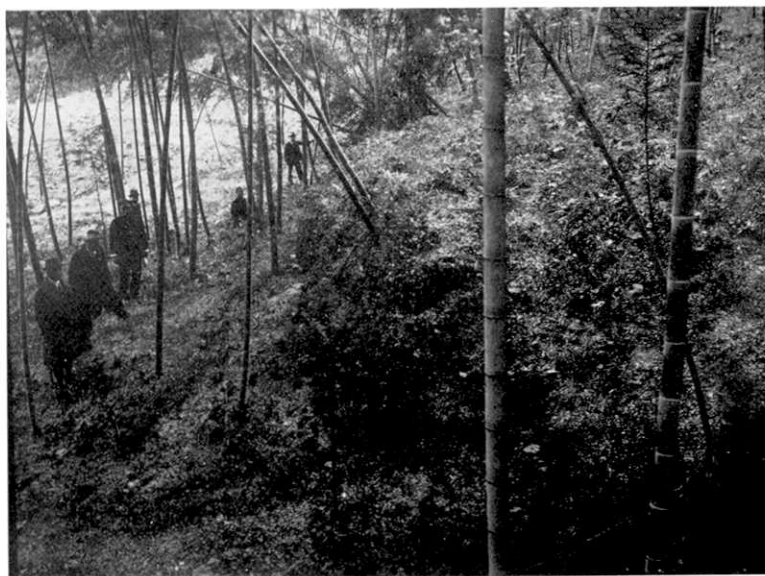
第 12 圖 寫真 6 (滑動地帯の末端)

この地帯の末端にあつては地表が盛り上り、階段状をなし、その高さ 1 m に達す(寫眞 7)。此處は山崩の前までは一続きの斜面であり、自由に登り得たものであつたとのことである。この末端部の竹は總て前方に傾き或は倒れ、又地表を蔽ふ芝生は積み重り、或はそれが破れて表土を崩落してゐる。小溪谷に向つては押被せの形をとり、一部に於いては 1 m 前出してゐる。

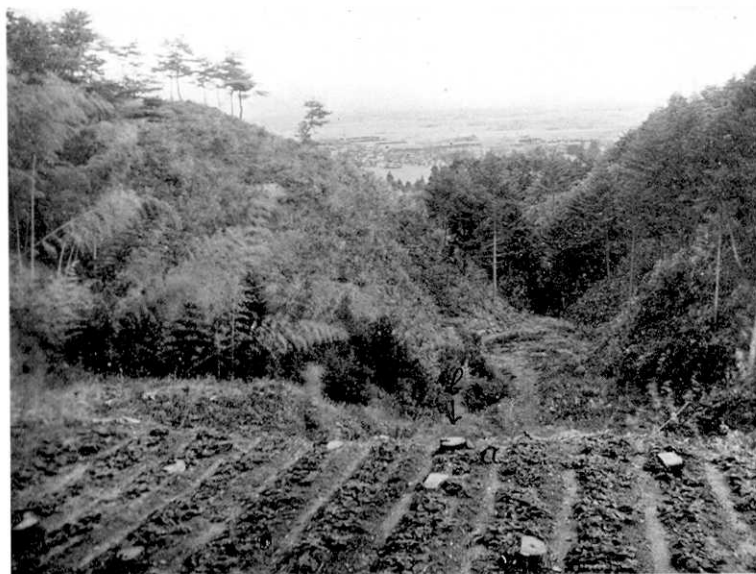
第 15 圖 寫真 9 (V 字谷, a-舌狀緩斜面の末端, b-風坑)

福聚院に開く谷の地形を少し詳しく觀察するに、谷の下流地域は前述の如くV字状をなし(寫眞10)谷壁は左右より迫り谷底を小溪流が流れてゐる。然るに上流地域に至れば俄然開け盆地状の形態をとり、谷底には竹林で被はれた舌状の緩斜面地を見る(寫眞11)。この面上には嘗ては多くの僧房があつたとのことである。谷壁は急傾斜を示し、特に南壁に於いては急であり40°の傾斜を示してゐる。舌状緩斜面(相當に傾斜急であるが、兩側の急斜面に比して緩である)の表面は非常に不規則であり階段状をなし、その一つ一つが山崩に際し押し出されたものゝ様な外觀を呈してゐる。又この緩斜面の前端は急傾斜をなし、その高さ10mに達する。斯の如くこの谷頭は既に山崩の結果として形成される様な地形を示してゐるのである。

大正 13 年の山崩の状態を前三氏の談話を総合し、現地形を参照して推測するに、大體次の様である。この山崩が起るまでは標高 120.6 m の塚から東南に突出する小山脚があり、この部分は芝生で被はれ眺望よく、V 字谷を通して宮城野、太平洋を見た姿は晝いた扇の様であるので晝扇なる名が出たと言ふ事である（寫眞 10）。小學校兒童の遠足の時此處に足を運ぶもの多く、又外人の好んで散策した處であると聞く。處が大正 13 年の梅雨時にその山脚の大半が崩落し、崖高 6 m の垂直崖が生起した。併しこの大斷崖は一時に出來たものでなく數次の落下によつて完成された事は、始めの間は子供がこの崖から轉落しても怪我が無かつた様な程度のものであつた等の宮澤氏の談話から推定される。

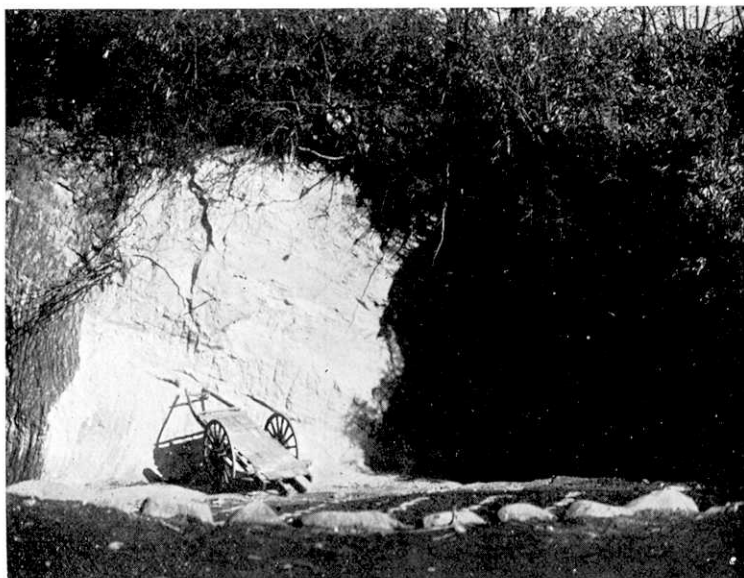
第 17 圖 寫真 11 (上部埋木層の撓曲—療養所裏切割)

中部埋木層の最上層に偽層に富む砂層であり、その下に所謂廣瀬川凝灰岩が来る。下層は埋木（褐炭）を夾在する砂、頁岩の互層である。本層群は愛宕山丘陵東端並に宗禪寺のある丘陵の切割に良好なる露出を示し、前者にあつては略々水平に近いが、後者にあつては東南に向つて 30° の傾斜を示してゐる（寫眞 12）。
